**SUBSTITUIÇÃO DE PINO DE METAL POR PINO DE
FIBRA DE VIDRO EM REABILITAÇÃO ORAL:
RELATO DE CASO**

Artigo científico apresentado como Trabalho de Conclusão de Curso do Centro Universitário AGES, como pré-requisito parcial para obtenção do título de Bacharel em Odontologia, sob orientação do professor Wilson Déda Gonçalves Júnior.

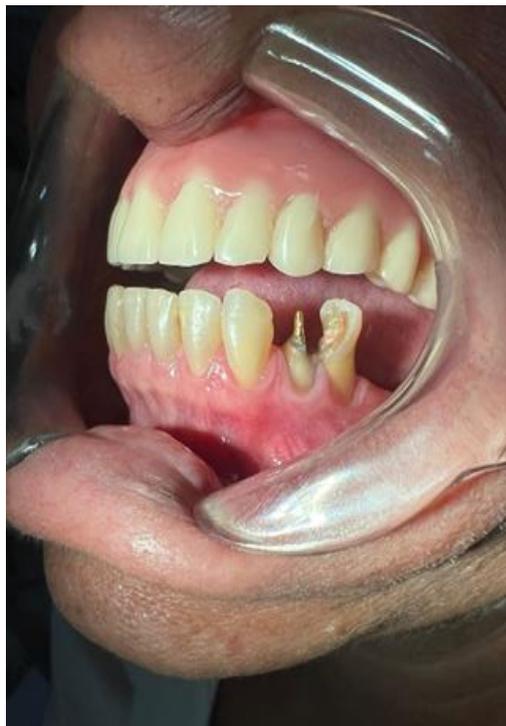
clínico e radiográfico e revisão histórica do prontuário, podemos observar que, no exame intraoral (FIGURA 1), a unidade (34) apresentava pino metálico intrarradicular. O pino foi avaliado e com participação e análise do professor endodontista Gustavo Danilo Nascimento Lima entramos em um consenso de que para ter sucesso no procedimento deveríamos remover o pino metálico e fazer a substituição por pino de fibra de vidro.

FIGURA 1 – Aspecto Clínico Intraoral da Paciente
Fonte: Acervo pessoal (2023).

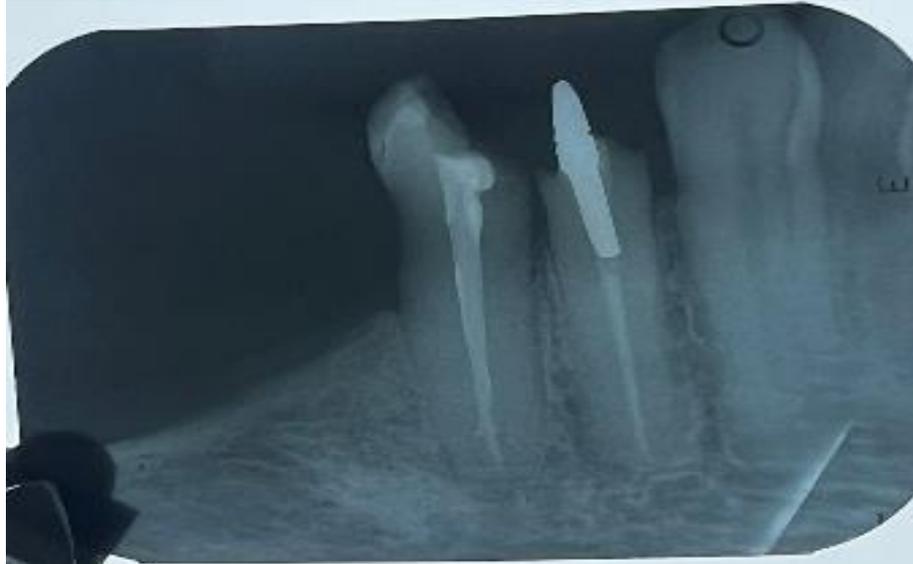
Assim, pode-se observar na radiografia periapical (FIGURA 2) a sua má adaptação sobre a área interna do canal, pois o comprimento do pino encontra-se inadequado para a estrutura dentária, sabendo que, em termos científicos, para ter segurança com pino intrarradicular, é necessário que a inserção do pino seja de aproximadamente 2/3 do comprimento radicular, permanecendo 3 a 5 mm de obturação no terço apical do conduto radicular, o que não é o caso dessa paciente, ilustrado na FIGURA 2.

FIGURA 2 – Radiografia Periapical. Análise inicial do pino metálico fundido medindo 6mm no conduto radicular

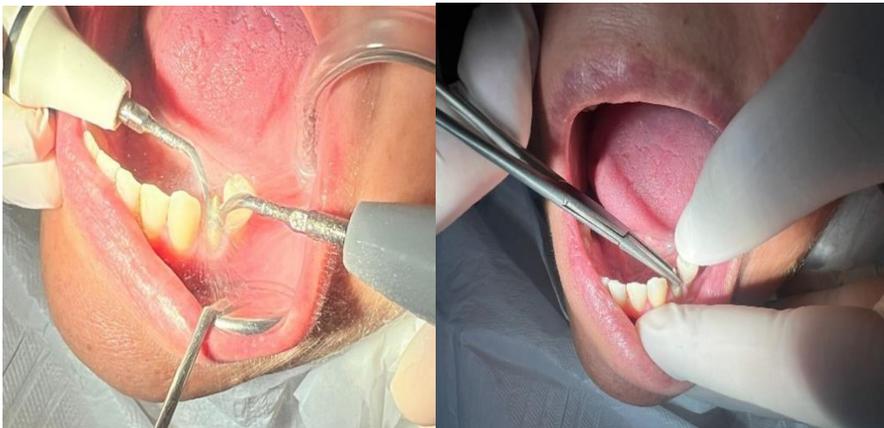
FIGURA 3 – Remoção do pino metálico com aparelhos ultrassons

Para remoção do pino metálico, como apresentado na FIGURA 3, foi necessário usar 2 pontas ultrassônicas, uma voltada para mesial e outra para distal, certificando a remoção mais rápida e menos traumática.

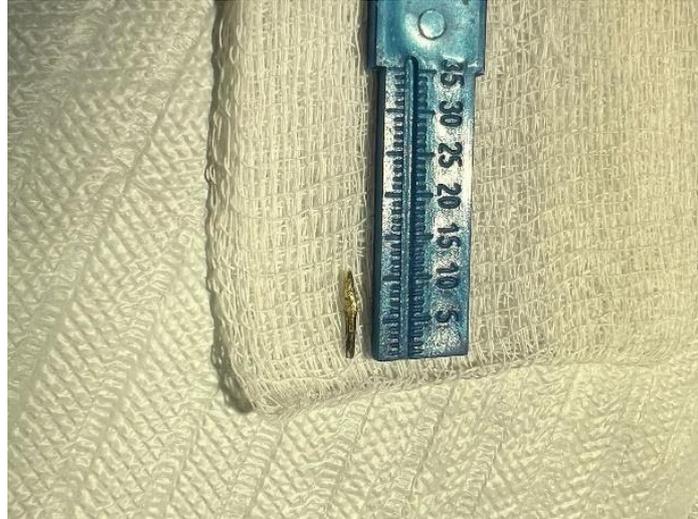
Após remoção, foi confirmado que o pino estava mal adaptado ao conduto e aproximamos ao lado da régua milimetrada, pela qual sinalizava 10mm de comprimento até a área externa, e interna APENAS 6mm, ou seja, mais chance de fratura (FIGURA 4).

FIGURA 4 – Tamanho real do pino metálico
Fonte: Acervo pessoal (2023).

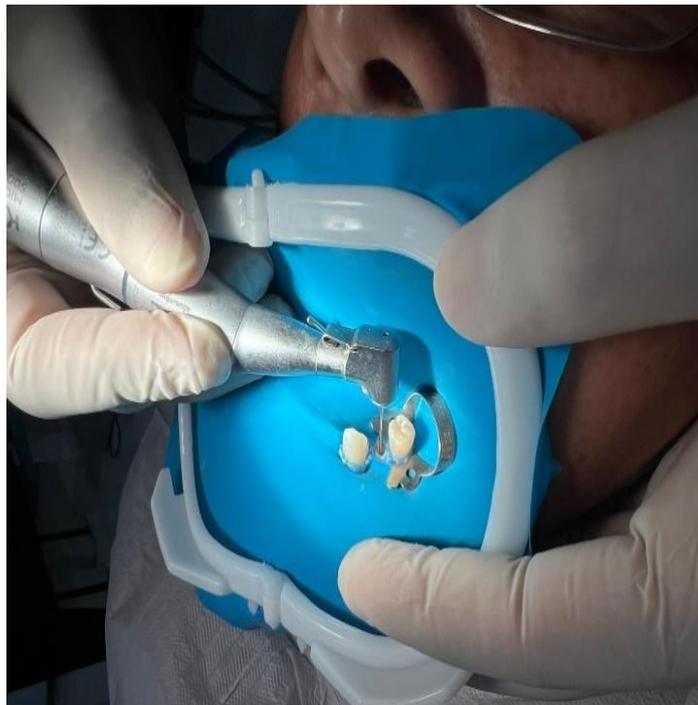
FIGURA 5 – Remoção da guta-percha
Fonte: Acervo pessoal (2023).

Para início de tratamento com o pino resinoso, certificamos o tamanho ideal do dente, que foi 20mm. Removemos mais 2mm de guta-percha para melhor adaptação do pino, e para esse processo de remoção foi utilizada broca gates na baixa rotação, como visto na FIGURA 5.

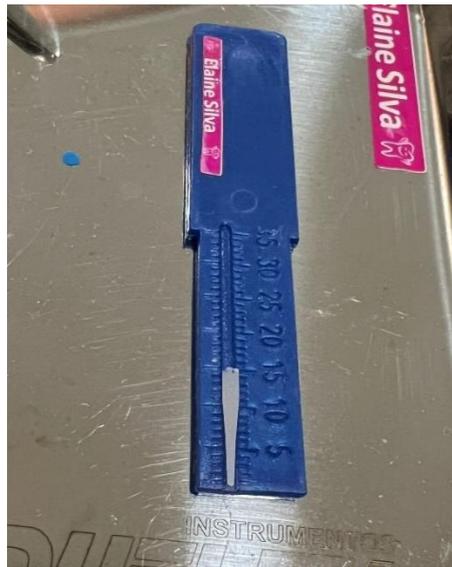
FIGURA 6 – Conferência milimetricamente
Fonte: Acervo pessoal (2023).

Logo após a remoção, provou-se o pino no interior do canal e logo depois, milimetricamente, confirmando o seu tamanho ideal 15mm FIGURA 6.

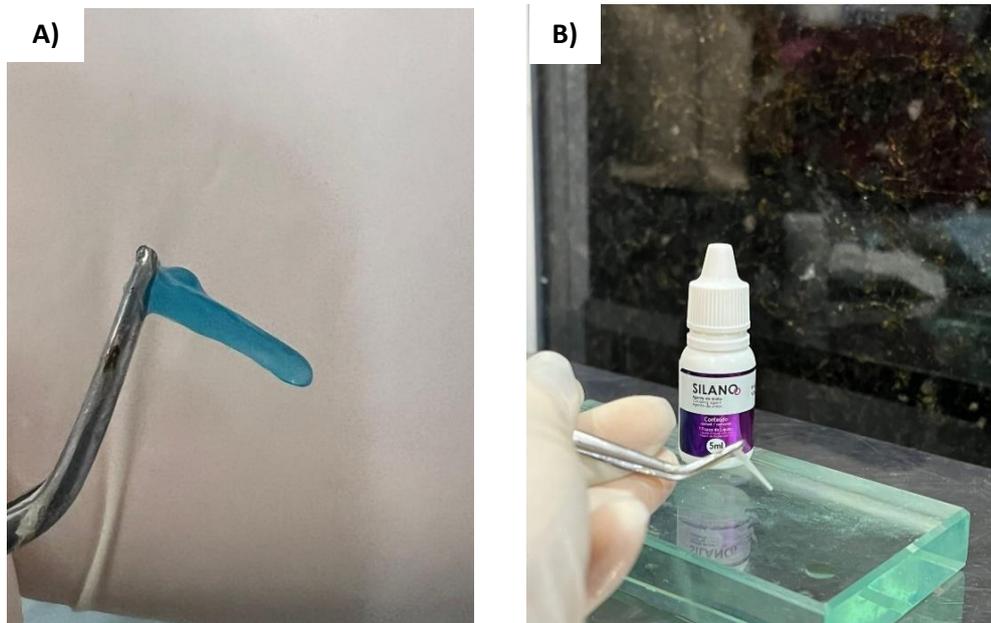
FIGURA 7 – A) Pino sendo condicionado com ácido fosfórico 37%; B) Aplicação do Silano
Fonte: Acervo pessoal (2023).

Realizamos a limpeza do canal com solução de hipoclorito de sódio a 2%, que foi seco com cones de papel absorvente. Condicionamos a estrutura dentária e o pino ao mesmo tempo com ácido fosfórico 37%, durante 30 segundos. Logo, foi enxaguado e secado com cones de papel absorvente. Em seguida, o pino também foi

condicionado com Silano (Agente de união), deixado por 1 minuto, e posteriormente aplicado o adesivo universal e foi feita a fotopolimerização (FIGURA 7). Segundo o fabricante, sua composição química do silano promove a reação química entre a estrutura da do pino e o cimento resinoso, promovendo o aumento de até 30% na capacidade adesiva desse conjunto.

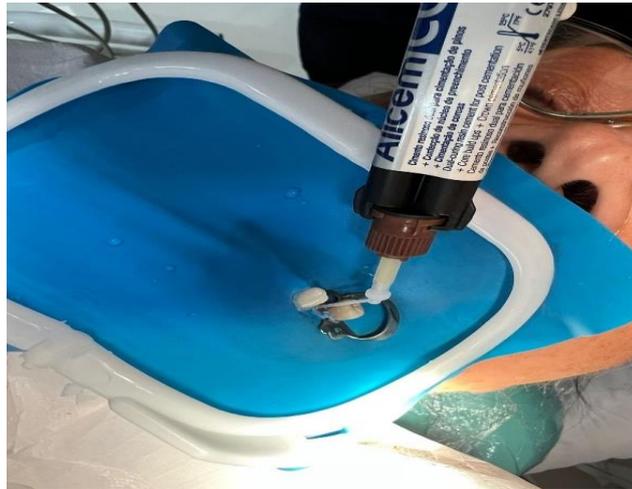
FIGURA 8 – Aplicação do cimento resinoso (Allcem core) na cavidade

O cimento resinoso dual Allcem Core (FGM) foi inserido no canal radicular (FIGURA 8 e FIGURA 9), e o pino perfeitamente adaptado. Realizou-se, assim, a fotopolimerização do conjunto por 60 segundos. Com isso, houve o corte do pino de

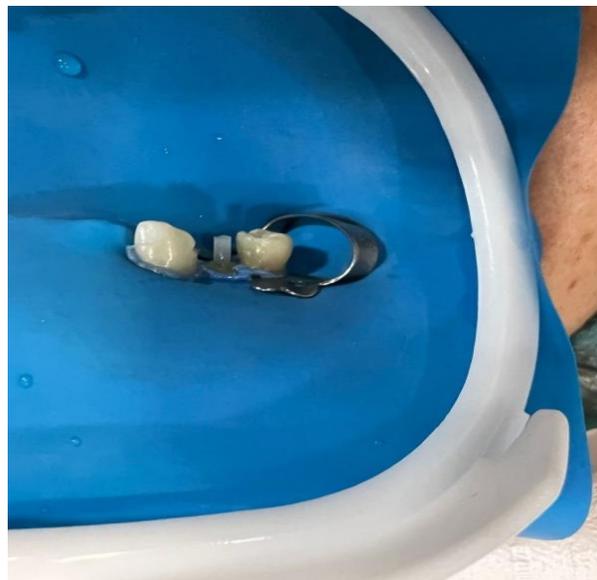
FIGURA 9 – Instalação do pino

fibra de vidro em comprimento, cujo remanescente fosse suficiente para proporcionar suporte ideal ao dente, normalmente metade da coroa clínica

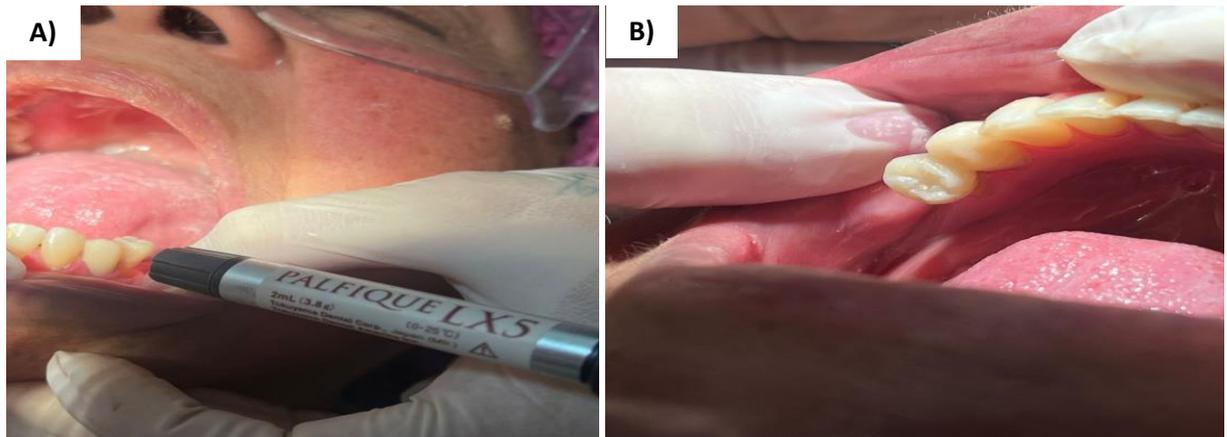
FIGURA 10 – A) Unidade restaurada visão vestibular; B) Unidade restaurada visão oclusal e lingual

Nisso, podemos observar logo abaixo nas FIGURAS 10 e 11, a unidade 35 já restaurada com resina composta PALFIQUE LX5 fotopolimerizável supranano particulada, devolvendo sua estética e função mastigatória

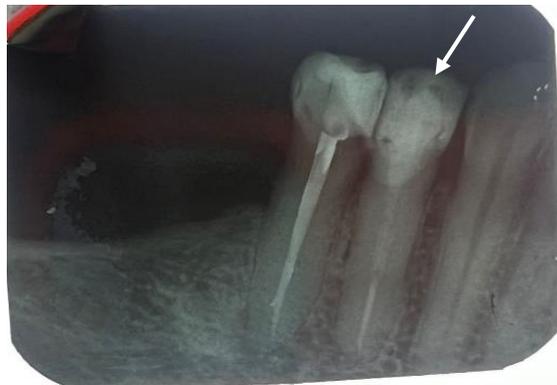
FIGURA 11 – Radiografia final
Fonte: Acervo pessoal (2023)

Pino intrarradicular resino foi implantado com 15mm de comprimento entre os terços cervical, médio e superfície externa da coroa; e o terço apical manteve preenchido com 5mm de guta-percha.
