BACHARELADO EM ENGENHARIA CIVIL

**ESTUDO DA GESTÃO DE OBRAS DE PEQUENO PORTE**

Projeto final de curso em Engenharia  
apresentado ao Centro Universitário Ritter  
dos Reis, como parte dos requisitos para  
obtenção do título de Engenheiro civil

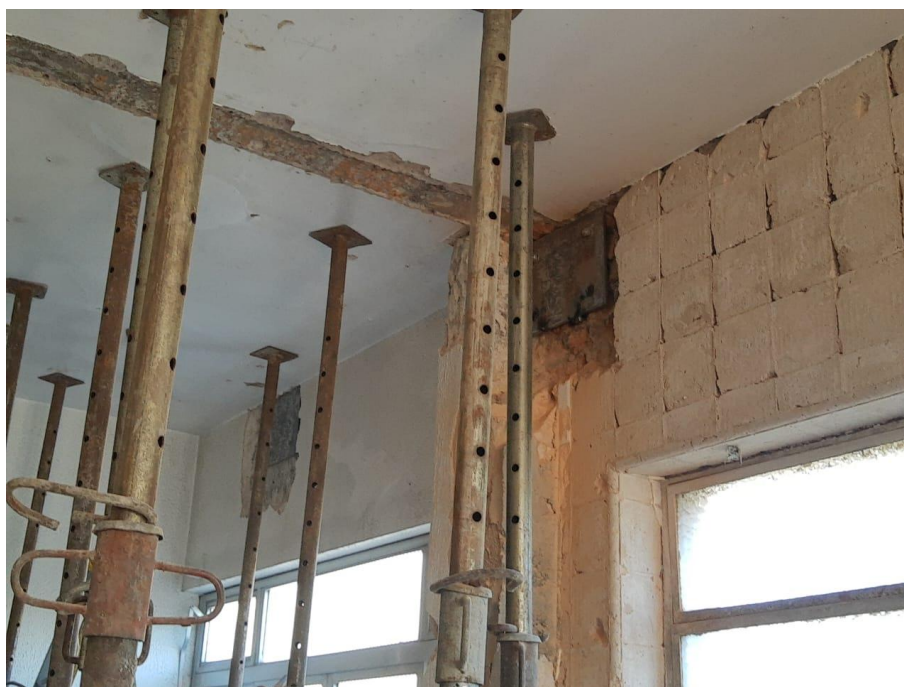
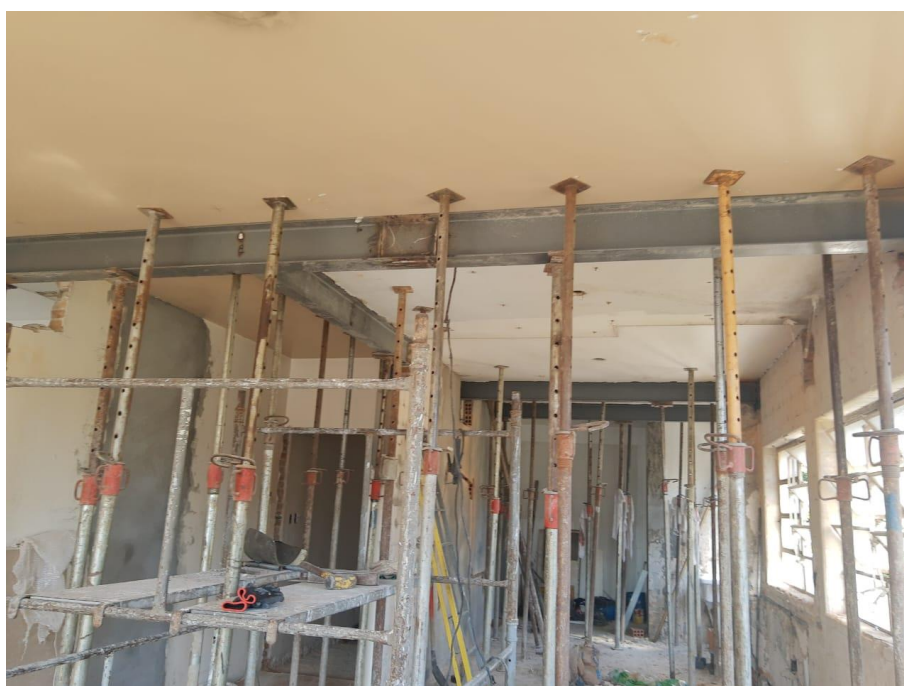
executa o escoramento provisório rente a laje até ser concretada com o graute. Ao todo foram instalados quatro reforços sendo três em um sentido da parede externa até a outra extremidade do imóvel e um reforço no sentido oposto. Como é possível observar nas figuras 1 e 2.

Figura 1: Início das instalações dos perfis

Figura 2: Instalação dos perfis

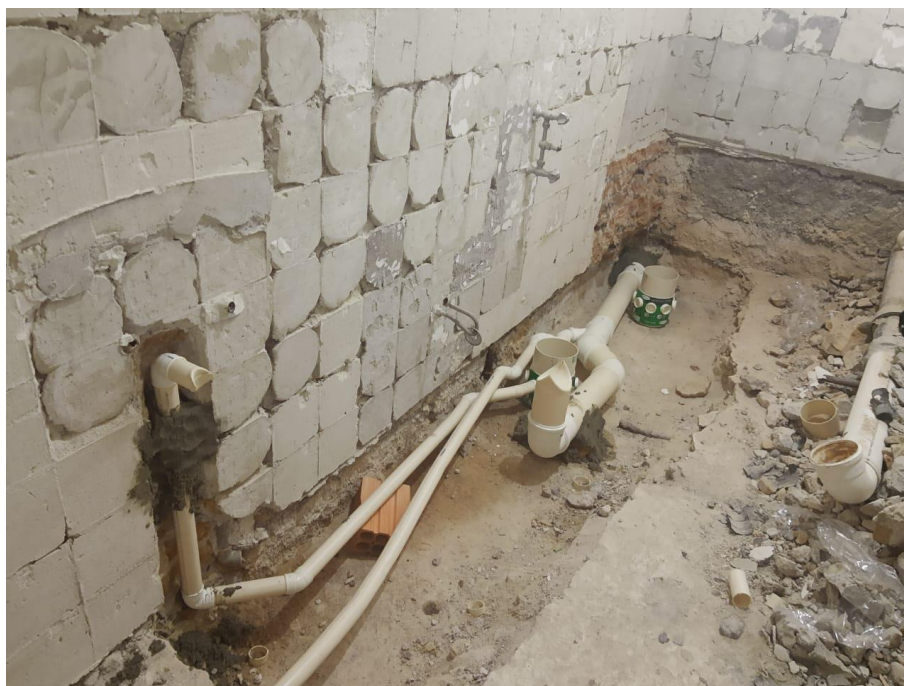
De acordo com as novas necessidades e os novos produtos disponíveis no mercado foi escolhido utilizar tubos e conexões em PPR, são tubulações compostos por materiais que dispensam o uso de isolamento da tubulação devido a sua capacidade de manter por mais tempo a água na temperatura desejada. O grande diferencial desse produto é a forma como é feita as conexões, que diferentemente dos habituais disponíveis hoje que são coladas, no PPR é feita por termo fusão, a partir de um aparelho específico para derreter o cano suficiente para a conexão, mas sem afetar sua estrutura, como apresentado na figura 3.

Figura 3: Execução do esgoto do banheiro social

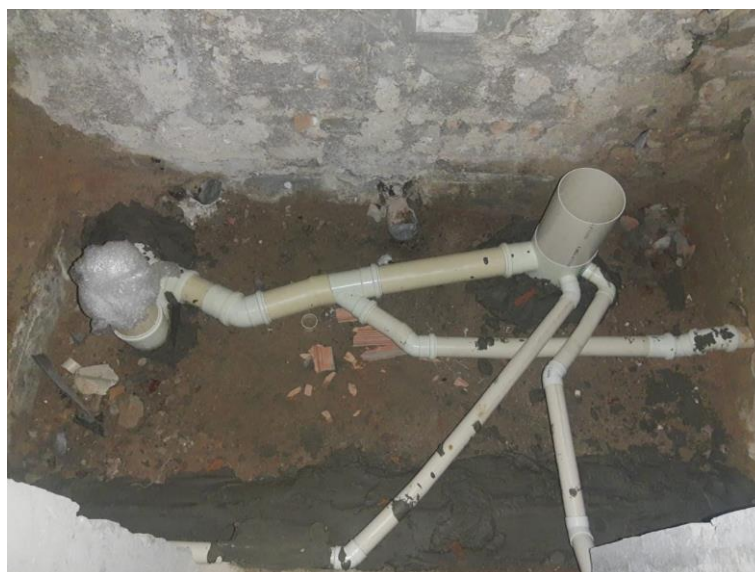
O planejamento feito permitiu que diversas execuções fossem feitas instantaneamente, visto que algumas etapas independem de outras, ao decorrer dos dias na obra, foi sendo executado algumas outras funções, como a abertura para a passagem das tubulações de ar condicionado, como também para as novas tubulações hidráulicas e elétricas.

Figura 4: Finalização dos esgotos

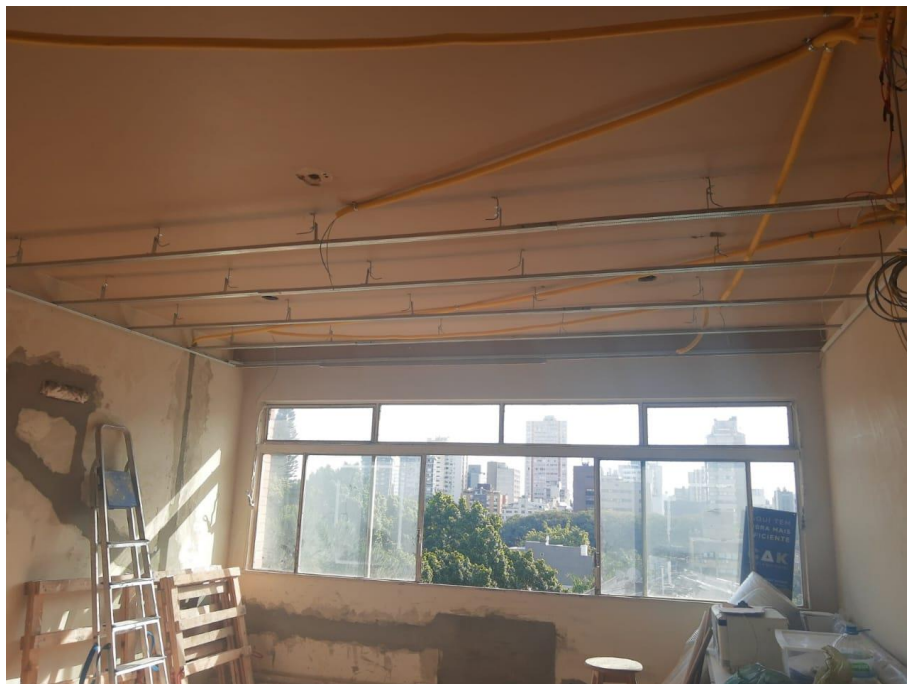
Figura 5: início da instalação do gesso acartonado

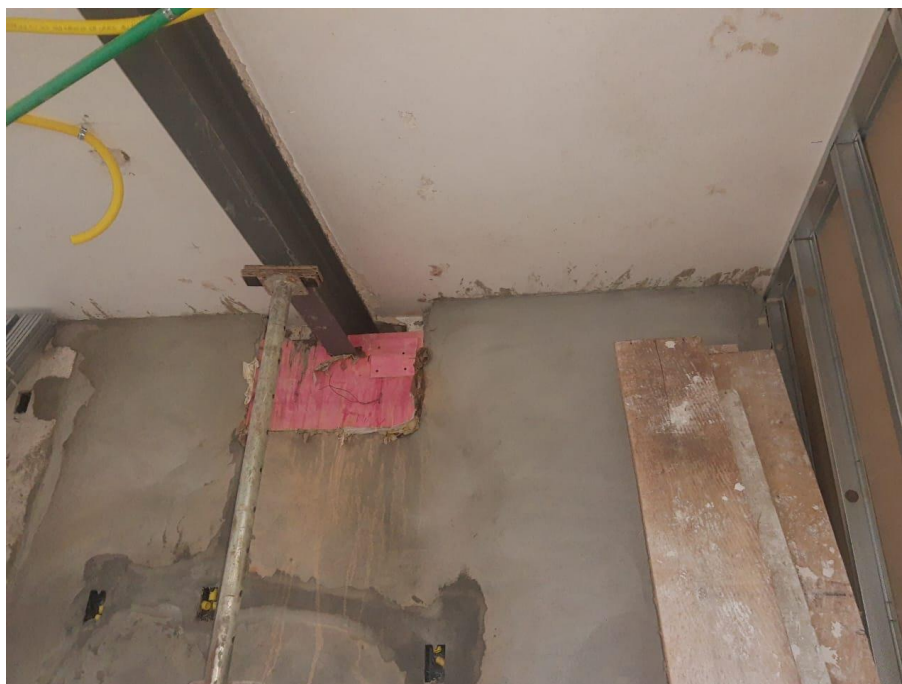
O engenheiro responsável realizou a vistoria no local para avaliar e realizar a liberação para a concretagem, que também já foi realizada, estando na fase de desformar os coxins. A abertura de todas as canaletas para as novas tubulações de água, esgoto, elétrica, ar condicionado, etc. foi realizada conforme a primeira e inicial demanda repassada pelo arquiteto de execução juntamente com as arquitetas de projeto.

Figura 6: Concretagem com supergraute

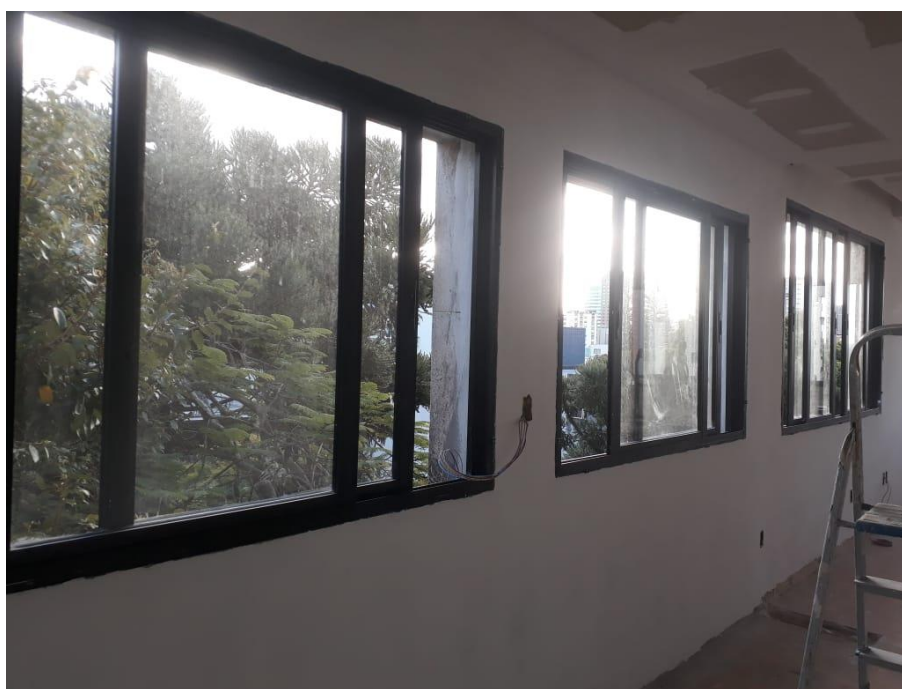
Por conseguinte, a instalação das esquadrias também foi realizada, tendo em vista a urgência solicitada pelo arquiteto responsável para que o tapume ficasse o menor espaço de tempo possível instalado.

Figura 9: Instalação de novas esquadrias

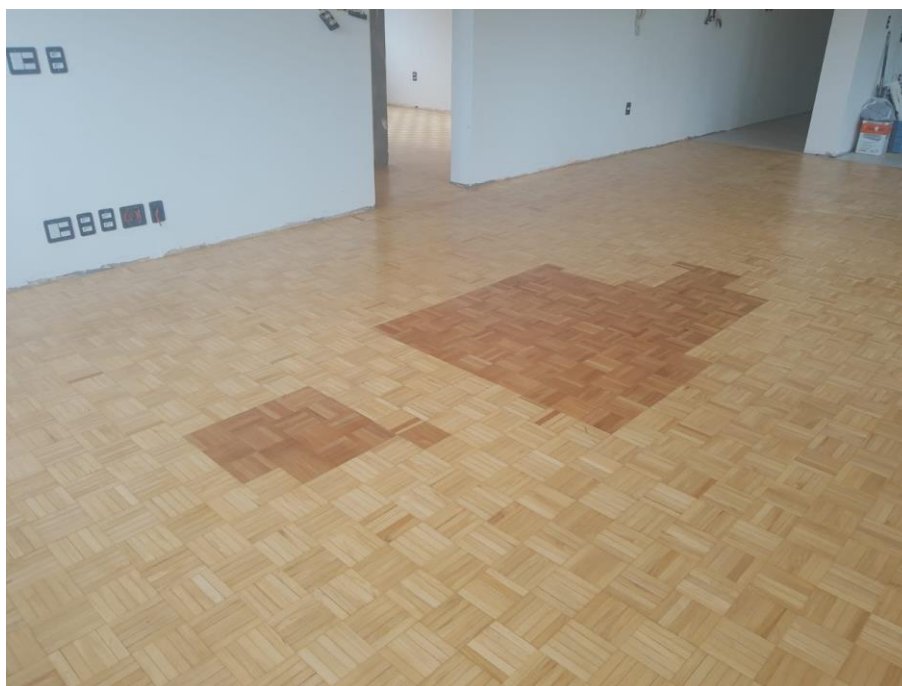
Neste imóvel seria mantido todo o piso parquet existente porem havia diferença neste nível para o nível da porta de entrada assim como diferença em todos os ambientes onde seriam removidas as paredes onde tornaria necessário a retirada de todo o contrapiso existente para ser executado na altura necessária para o piso que seria instalado na cozinha e afins encontrar-se no mesmo nível do piso parquet (Figura 13) no restante do apartamento.

Figura 13: execução do lixamento do piso parket

Esse problema acarretou em um novo orçamento para o cliente já nas primeiras duas semanas de execução. Nesta situação o valor tornaria se bastante significativo, tal custo deveria ter sido previsto na fase de orçamento e planejamento. Contudo foi dado pouco importância para esta questão pois previsto erroneamente que o piso seria instalado usando a espessura da cerâmica existente, entretanto a cerâmica media 0.8cm e novo revestimento media 1.2cm sem contabilizar a massa de assentamento.

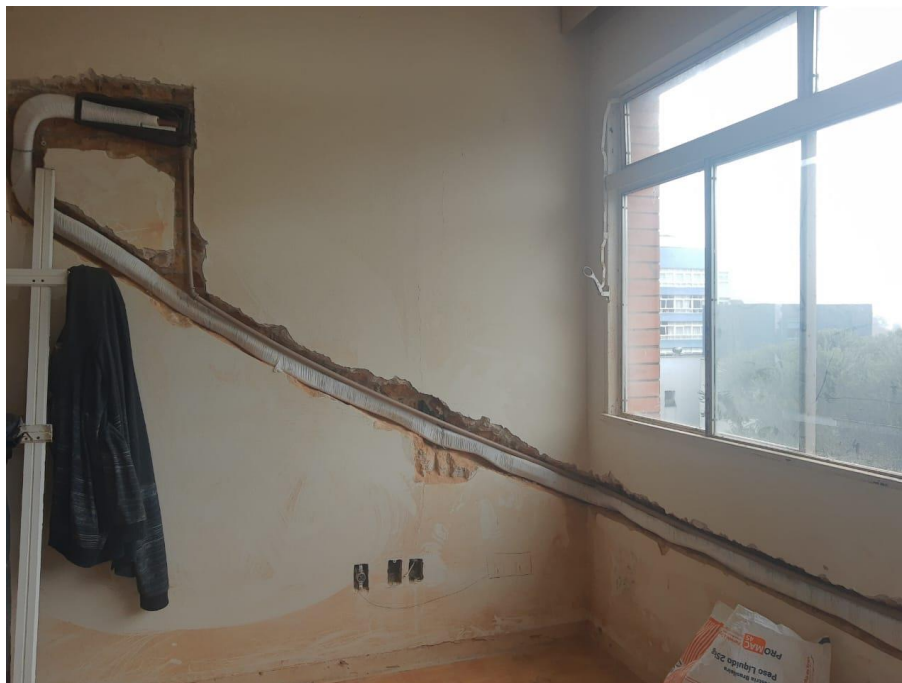
Decorrido as duas primeiras semanas inicia-se as marcações das paredes a serem demolidas, abertura de canaletas de hidráulica, elétrica, ar condicionado, etc. Juntamente com o arquiteto de projeto e de execução, conforme é possível observar na figura 14.

Figura 14: Abertura das canaletas

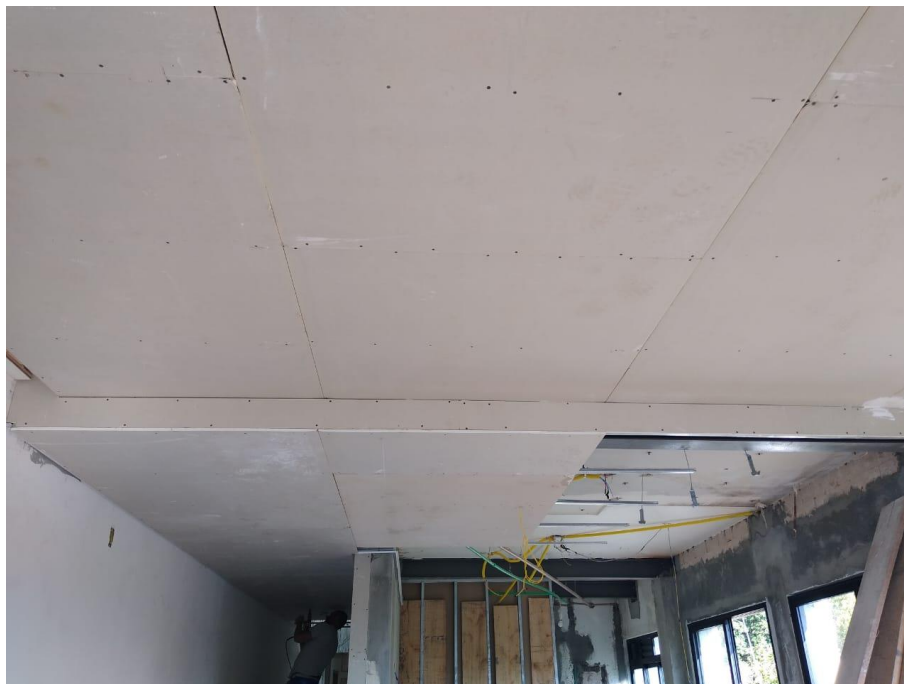
Perante o advento das novas tecnologias no mercado a busca pela escolha mais eficiente é indispensável aos profissionais que querem sempre entregar um melhor produto juntamente com uma execução de boa qualidade nos seus serviços prestados. Visando uma melhor eficiência tem sido adotado em larga escala o uso de gesso acartonado substituindo o gesso convencional, primordialmente com a razão da maior redução de resíduos causados pelo método convencional o gesso acartonado oferece uma solução mais limpa e organizada na sua execução por esses motivos foi adotado o gesso acartonado em toda a execução desta reforma.

Figura 16: Execução de gesso acartonado

A execução do forro teve alguns impasses e dificuldades pois ele só poderia ser executado após a finalização de todas as outras etapas como elétricas, hidráulica e afins. Tais atrasos também tiveram consequências no comprimento do cronograma para esta etapa causando divergência na programação do profissional que seria destinado a executar este serviço aumentando para mais duas semanas de atraso totalizando três semanas de atraso.

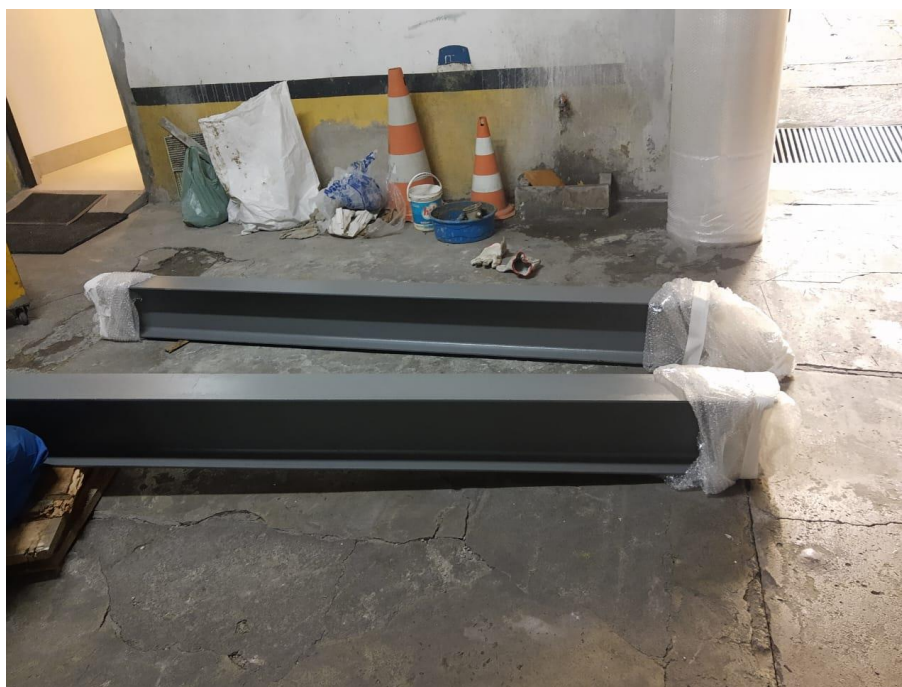
estrutural foi desenvolvido para superar esse desafio. Perfis metálicos do tipo I foram adotados para reforçar a estrutura, permitindo a remoção segura das paredes e a realização das alterações desejadas no layout do apartamento.

Figura 17: Chegada dos perfis de reforço

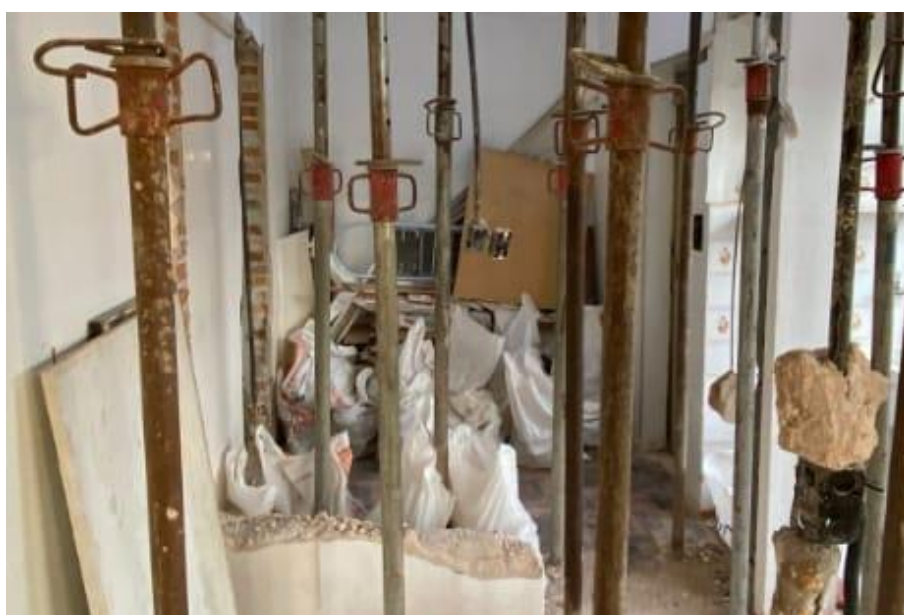
Figura 19: Escoramento para realização dos reforços

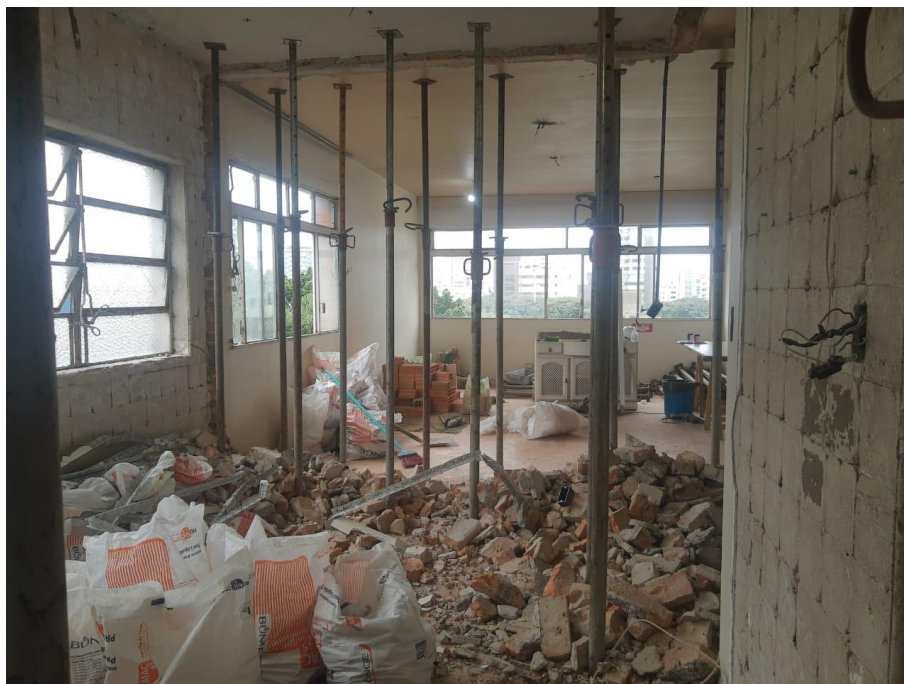
A necessidade de instalação de reforços metálicos onde as paredes seriam removidas também não foi prevista inicialmente. Isso ocorreu porque não foram realizadas inspeções em todas as paredes para verificar o tipo de estrutura do edifício. Após as inspeções e a análise do engenheiro responsável, foi possível determinar como as demolições poderiam ser realizadas. Este passo poderia ter sido previsto e agilizado se um levantamento tivesse sido realizado com o síndico para tentar analisar o tipo de estrutura do edifício, como apresentado na figura 20.

Figura 20: Escoramento

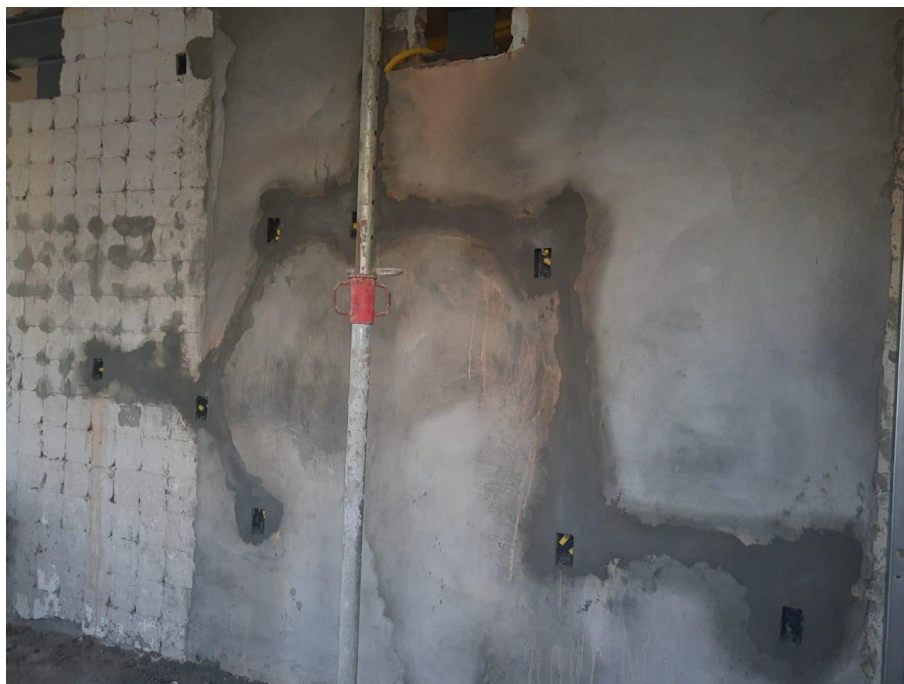
Durante a execução da reforma, as visitas das arquitetas do projeto frequentemente resultavam em necessidades e demandas adicionais, algumas das quais resultavam em retrabalhos. Por exemplo, a abertura de pontos de elétrica teve que ser realocada em locais onde já estavam prontos, resultando em atrasos e desperdício de material.

Figura 21: Novos pontos de tomada

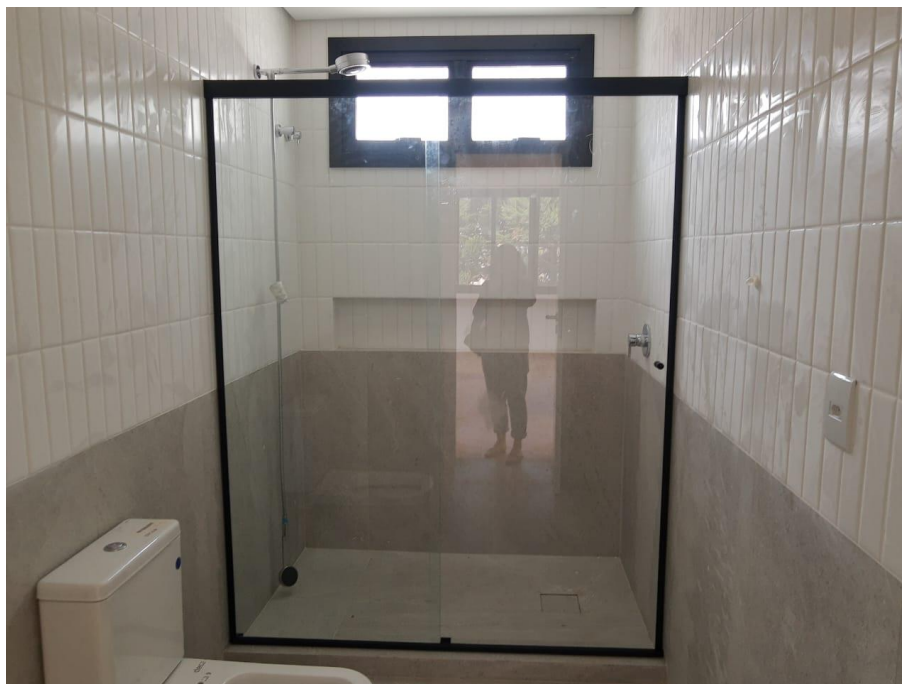
A fase de finalização também apresentou alguns desafios. Por exemplo, a pintura já estava sendo realizada em todos os cômodos quando foi necessário abrir um alçapão no banheiro social para ter acesso ao pressurizador. Isso implicou na realização do emassamento novamente. Além disso, a instalação dos aparelhos de ar condicionado em todos os ambientes exigiu a contratação de um profissional capacitado para a realização de um rapel para instalação de uma unidade externa.

Figura 22: Finalização do banheiro

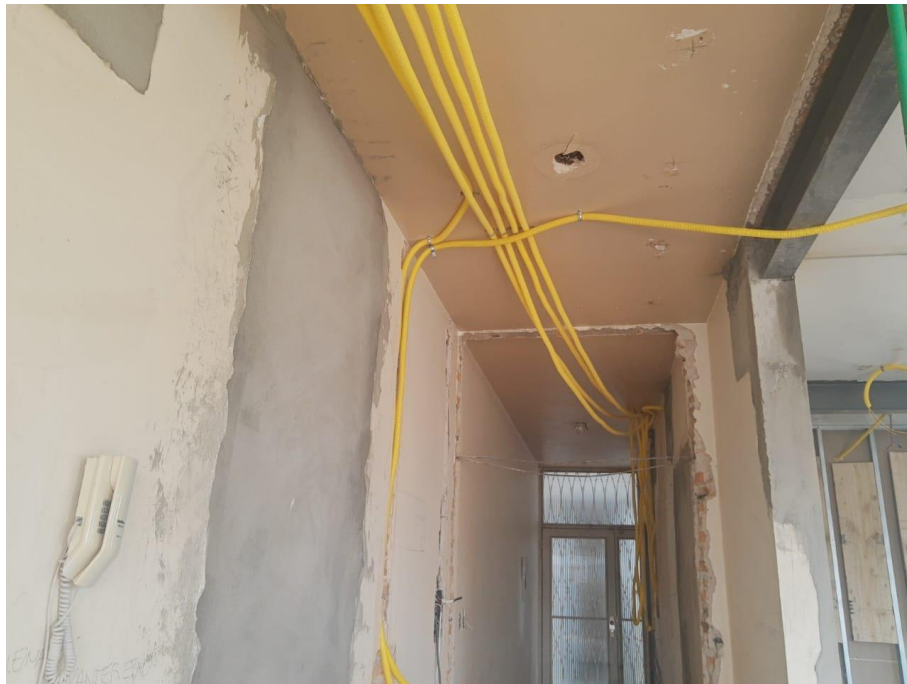
A rede elétrica do apartamento foi completamente renovada para atender às novas demandas e às normas regulamentadoras vigentes. Apesar de alguns erros de execução e alterações no projeto, a instalação elétrica foi bem dimensionada e realizada dentro dos parâmetros estabelecidos.

Figura 23: Tubulações elétricas

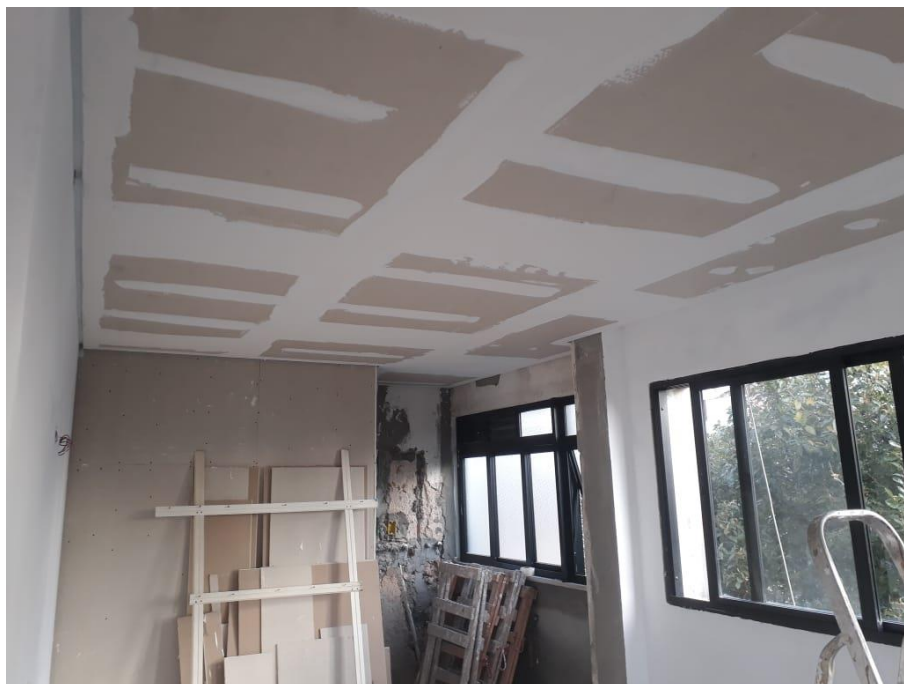
O gesso acartonado foi escolhido para a reforma devido à sua eficiência e redução de resíduos em comparação com o gesso convencional. Apesar de alguns atrasos devido à necessidade de concluir outras etapas antes da instalação do forro, a execução do gesso foi bem-sucedida.

Figura 24: Finalização do gesso acartonado

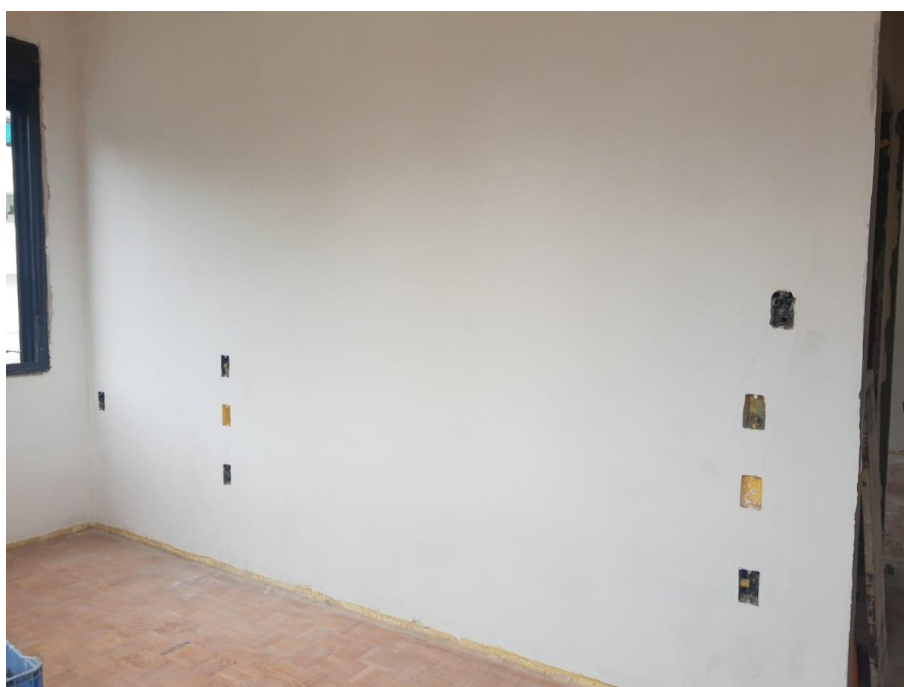
Devido ao estado das paredes e aos arremates feitos em todo o apartamento, foi necessário realizar o emassamento geral para uniformizar todas as superfícies. Apesar dos atrasos em outras etapas da reforma, a pintura foi realizada sem problemas significativos.

Figura 25: Início dos emassamentos
