**ANÁLISE CRÍTICA E APLICAÇÃO DAS DIRETRIZES PARA  
INSPEÇÕES PREDIAIS CONFORME A ABNT NBR 16747:2020**

Dissertação apresentada ao Programa de Pós-Graduação *Stricto Sensu* em Engenharia Civil da Universidade São Judas Tadeu como requisito para obtenção do título de Mestre em Engenharia Civil.

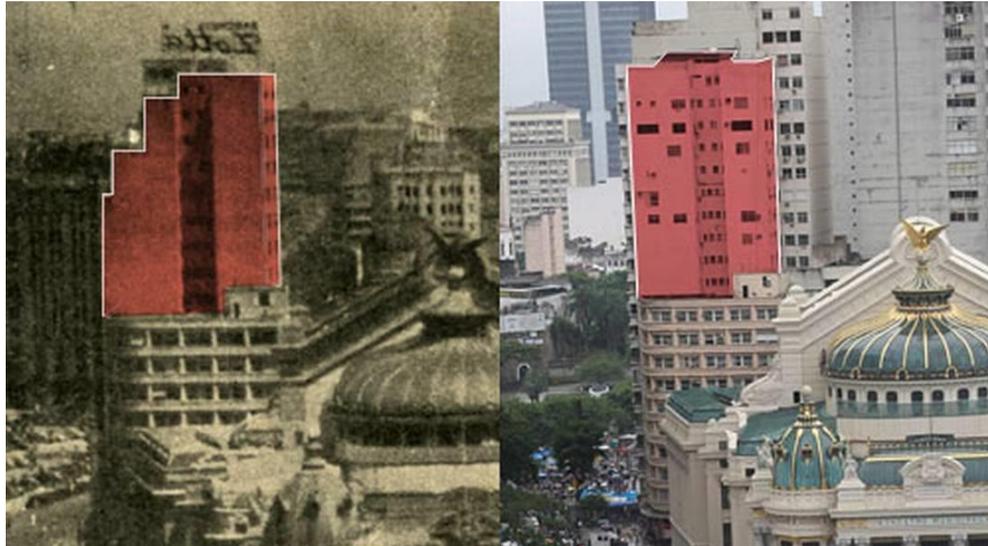
Além dos acidentes ocasionados pela ausência de manutenção, existem aqueles relacionados com a reforma de parte ou de toda a edificação. O desabamento do Edifício Liberdade é um exemplo de como a edificação sofre com as alterações realizadas em sua estrutura sem acompanhamento técnico e fiscalização após a sua construção – vale ressaltar, porém, que se trata de uma condição extrema, pois foram realizadas diversas alterações na edificação ao longo dos anos. Esse desabamento ocorreu na noite do dia 25 de janeiro de 2012, na cidade do Rio de Janeiro, ocasionando a ruína de mais dois prédios adjacentes e deixando 17 pessoas mortas e cinco desaparecidas. A causa principal apontada pelos estudiosos foram as alterações no 9º pavimento da edificação, iniciadas uma semana antes da queda. Entretanto, outras alterações já haviam sido realizadas. Segundo Feigelson (2017), o edifício possuía 20 pavimentos, sendo os três últimos escalonados, porém, as áreas abertas dos pavimentos superiores foram ocupadas e o escalonamento acabou, tornando o edifício totalmente vertical. Na Figura 1 é possível verificar as diferenças do edifício, quando comparado com sua construção original, com alterações de área útil e aberturas de vãos nas fachadas.

**Figura 1** – Alterações na fachada do Edifício Liberdade

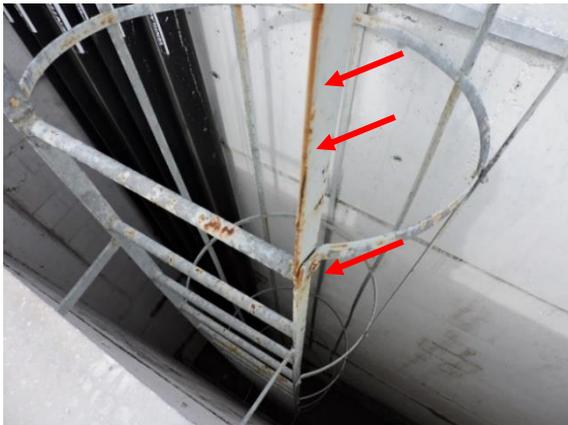
**Figura 5** – Manifestação patológica 01  
Focos de oxidação em elementos metálicos da cobertura

As análises foram realizadas por ambiente, portanto, em cada espaço inspecionado, todos os sistemas aparentes eram verificados – por exemplo, na inspeção da cobertura verificou-se que as paredes e pisos do ático encontravam-se íntegros e as instalações elétricas conservadas, entretanto, os elementos metálicos apresentavam-se com focos de oxidação, revelando ausência de repintura periódica (Figura 5). E, nas áreas internas da cobertura, os sistemas desempenhavam bem suas funções, exceto a alvenaria da parede, que apresentava um foco de infiltração na base do caixilho da casa de máquinas dos elevadores (Figura 6).

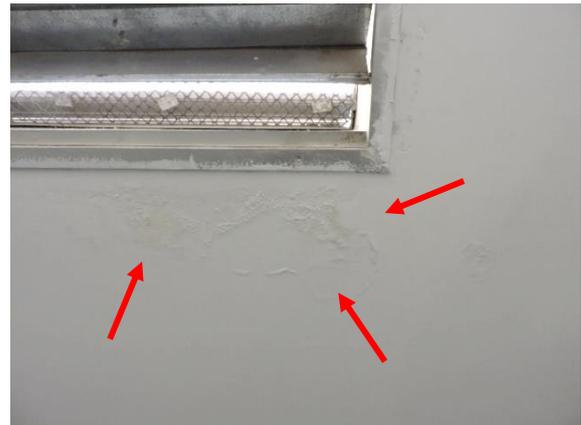
**Figura 6** – Manifestação patológica 02  
Foco de infiltração abaixo da janela da casa de máquinas dos elevadores

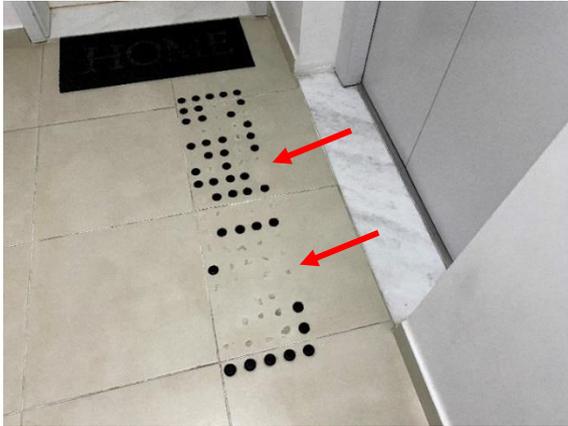
As figuras 7, 8 e 9 apresentam três problemas verificados nos halls dos pavimentos-tipo do edifício, que são muito comuns em edificações em uso: o desprendimento do piso tátil de alerta em frente aos elevadores (Figura 7), decorrente do intenso tráfego de pessoas; lâmpada queimada na área interna do *shaft* de elétrica (Figura 8); e a despressurização do extintor de incêndio (Figura 9), impossibilitando seu uso em caso de incêndio no edifício.

**Figura 7** – Manifestação patológica 03  
Desprendimento do piso tátil de alerta em  
frente ao elevador no hall dos pavto-tipo

Nas prioridades 2 e 3 houve divergência em dois itens, quando comparados os métodos da Nota Técnica de Degradação com os métodos CMB/CMM e da norma da ABNT. A manifestação patológica 3 (desprendimento do piso tátil de alerta em frente ao elevador) resultou em prioridade 3 na Nota Técnica de Degradação e nos outros dois métodos ficou na prioridade 2. E a manifestação patológica 6 (manchas na fachada) resultou em prioridade 2 na Nota Técnica de Degradação, enquanto que nos dois outros métodos ficou na prioridade 3.

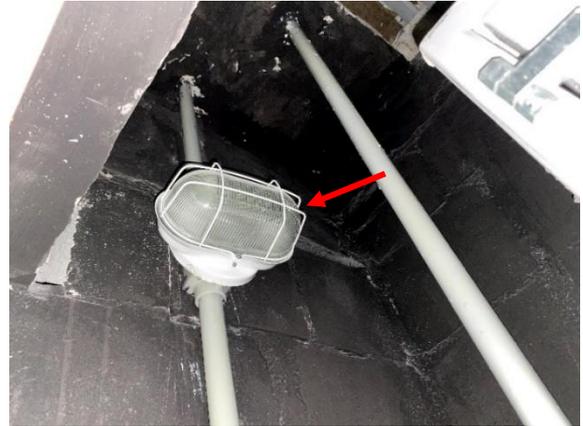
**Figura 8** – Manifestação patológica 04  
Lâmpada queimada na área interna do *shaft*  
de elétrica no hall do pavto-tipo

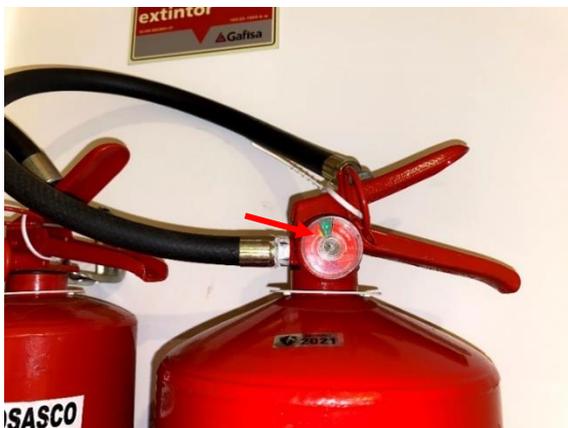
**Figura 9** – Manifestação patológica 05  
Extintor de incêndio despressurizado

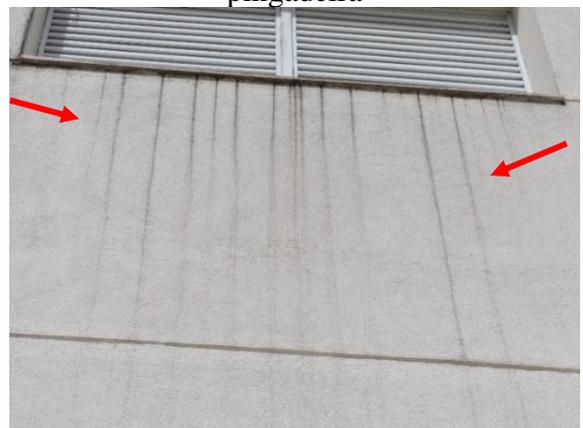
Na sequência foram inspecionadas as áreas do pavimento térreo, onde se pôde verificar as fachadas. As constatações realizadas a olho nu e com o auxílio do zoom da máquina fotográfica revelaram boas condições físicas, com ausência de fissuras e trincas. Verificou-se apenas manchas de umidade abaixo dos peitoris das janelas (Figura 10), provocadas pelo escoamento das águas pluviais devido a falha nas pingadeiras.

**Figura 10** – Manifestação patológica 06  
Manchas na fachada provenientes da  
pingadeira

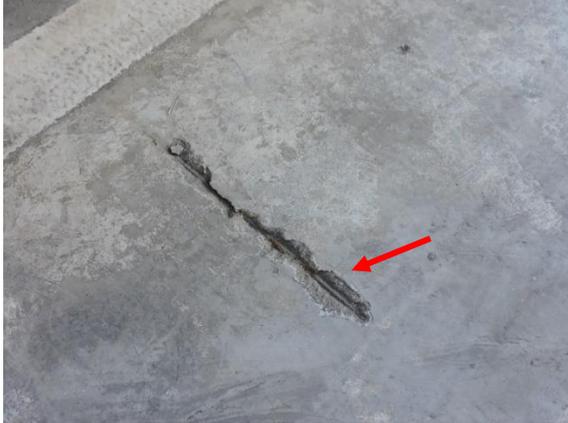
Os pavimentos de garagem foram os últimos a serem inspecionados e foram as áreas onde mais se identificou manifestações patológicas. As Figuras 11 a 14 contemplam uma amostragem dos principais problemas constatados: armadura exposta e trinca no piso (Figuras 11 e 12); foco de infiltração na laje (Figura 13); e vazamento nos filtros da piscina na casa de bombas (Figura 14). As manifestações patológicas das Figuras 11 a 13 prejudicam a durabilidade da estrutura, pois possibilitam a oxidação das armaduras no interior do concreto.

**Figura 11** – Manifestação patológica 07  
Armatura exposta no piso da garagem

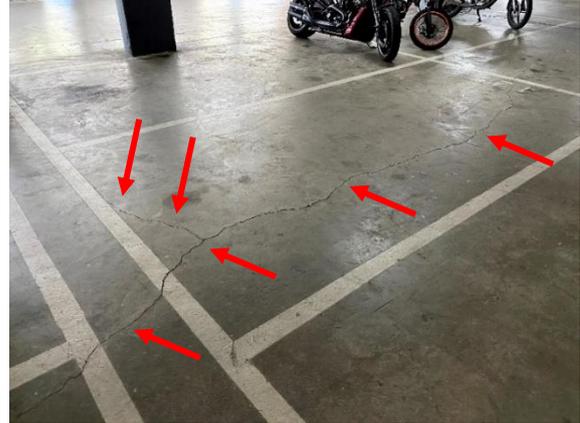
**Figura 12** – Manifestação patológica 08  
Trinca no piso cimentado da garagem

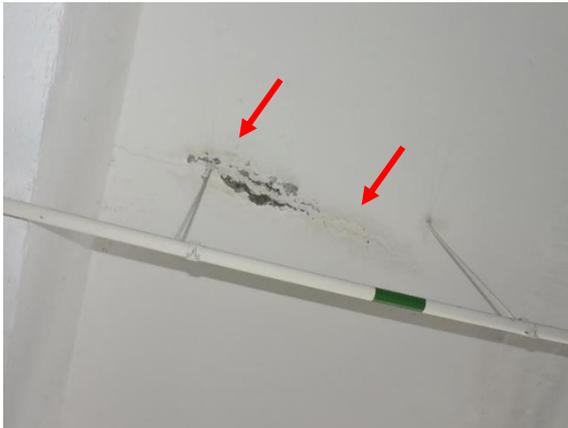
**Figura 13** – Manifestação patológica 09  
Foco de infiltração na laje da garagem

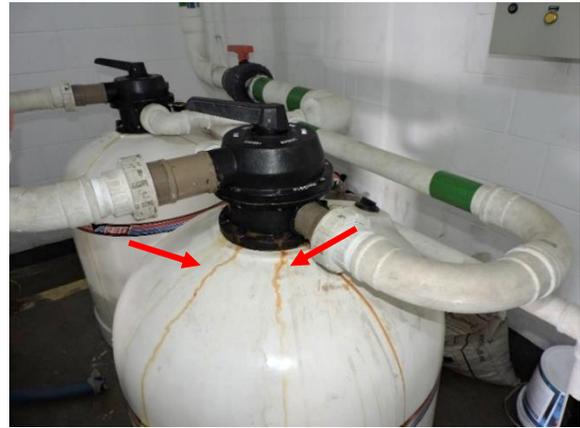
**Figura 14** – Manifestação patológica 10  
Vazamento nos filtros da piscina

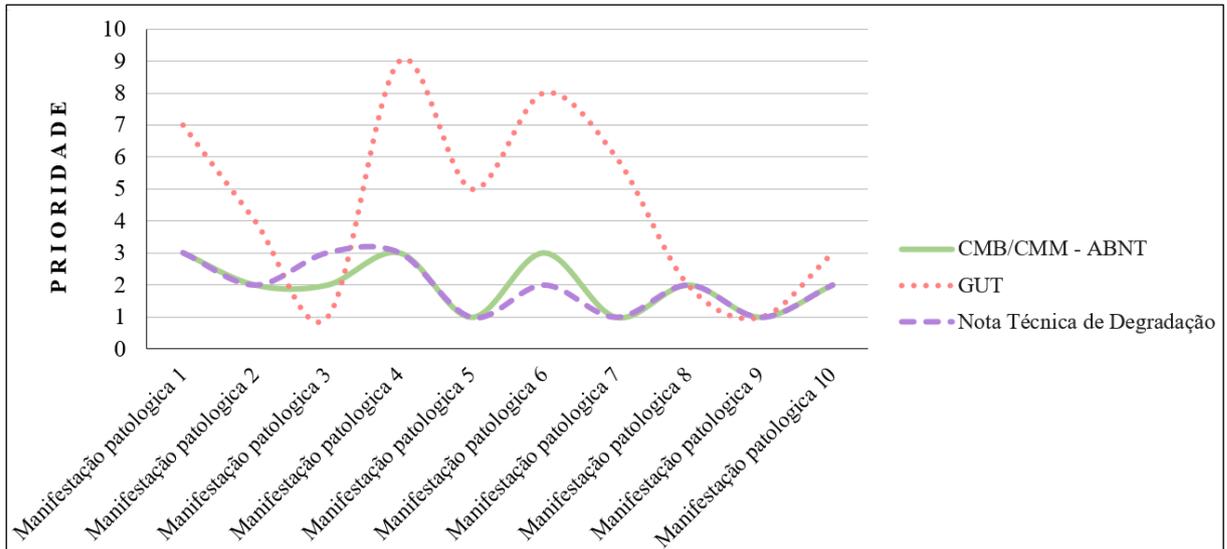
**Gráfico 01** – Ordem de prioridades resultante de cada método aplicado

A ausência de melhor separação entre as prioridades levará ao responsável pela edificação decidir qual reparo será realizado primeiro, entre os itens de prioridade 1. Essa definição deveria ser dada pelo inspetor predial, no resultado de sua inspeção, por ser o profissional mais indicado para isso, deixando para o responsável pela edificação apenas providenciar os reparos na ordem determinada.

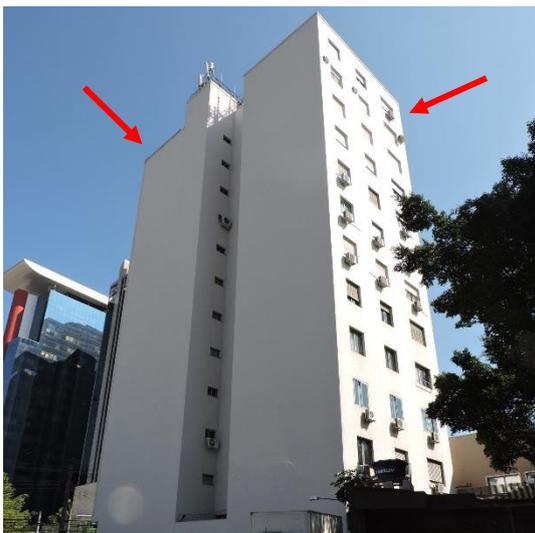
Na figura 16 é possível verificar o efeito do sombreamento causado em um dia de sol, no período da manhã, nas fachadas de um edifício. A fachada lateral apresenta-se escura e a fachada dos fundos totalmente iluminada. A Figura 17 contempla o sombreamento na via pública, causado pelos muros e postes localizados na calçada. A sombra projetada na via dificulta o registro das manchas e eventuais danos presentes no asfalto.

**Figura 16** – Fachada de um edifício em dia de sol, no período da manhã

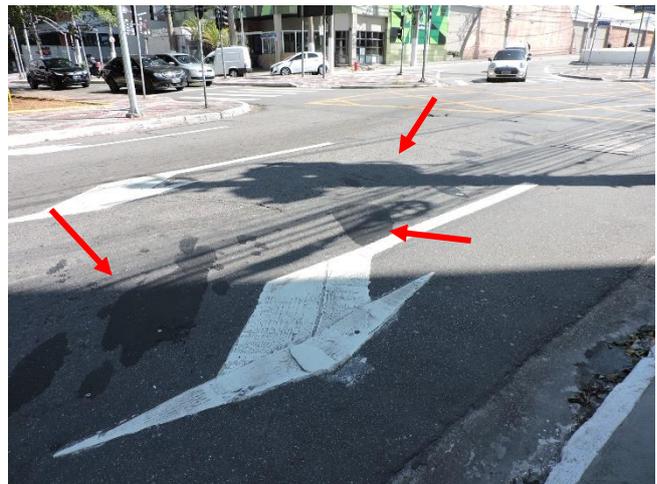
**Figura 17** – Via pública com sombreamento de muros e postes, prejudicando o registro das manchas no asfalto

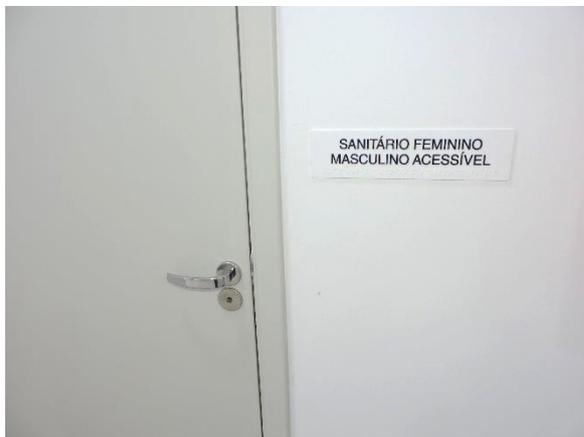
**Figura 19** – Registro da placa de identificação do ambiente antes de acessá-lo

- < Fotografia da placa de identificação do ambiente antes de acessá-lo (Figura 19);
- < Fotografia da placa de identificação do pavimento antes de registrar o hall (Figura 20);

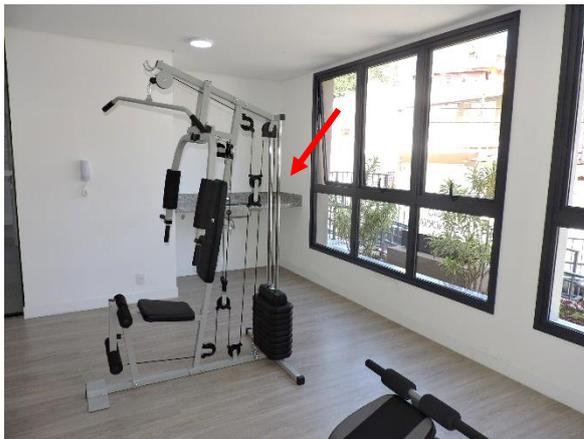
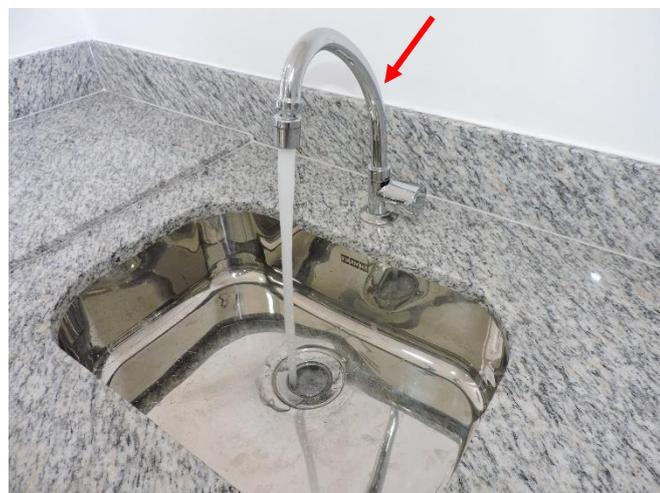
**Figura 23** – Exemplo de uma sequência de fotos, do macro para o micro, para registro do funcionamento da torneira da academia

- < Assim que o ambiente for acessado, fazer um registro fotográfico geral amplo do ambiente, para sua visualização completa. Após isso, os registros pontuais e dos elementos deverão ser realizados. Essa sequência, do macro para o micro, possibilitará o entendimento do leitor do laudo, que mesmo nunca tendo visitado a edificação, compreenderá a localização e a disposição do ambiente, seus elementos e das manifestações patológicas apontadas (Figura 23).
