UNIVERSIDADE SÃO JUDAS TADEU  
MESTRADO PROFISSIONAL EM ENGENHARIA CIVIL

**INFLUÊNCIA DE AGENTES COMPATIBILIZANTES NA ADERÊNCIA  
ENTRE MATRIZES CIMENTÍCIAS E SUBSTRATOS SATURADOS  
COM MASSA ASFÁLTICA**

Dissertação Submetida ao Programa de Mestrado  
Profissional em Engenharia Civil da Universidade  
São Judas Tadeu, como Requisito Parcial para  
Obtenção do Título de Mestre em Engenharia Civil.

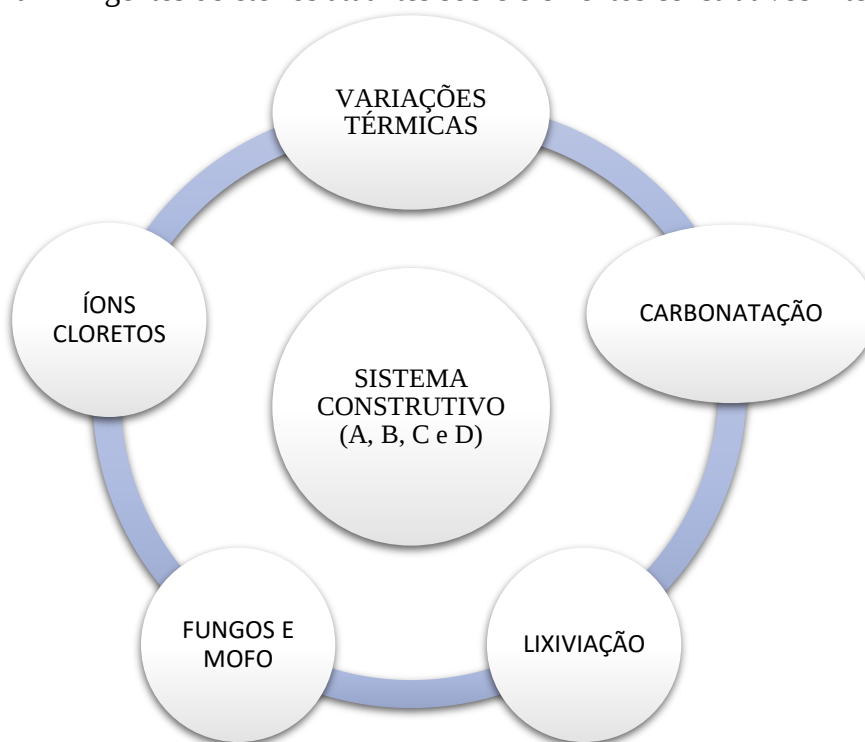
Figura 4 - Agentes deletérios atuantes sobre elementos construtivos internos

A Figura 4 demonstra os agentes deletérios e ações mais atuantes que podem degradar os sistemas construtivos destacados na Figura 3, sendo que a concentração de cada agente depende do microclima e macroclima onde o empreendimento está inserido (LIMA, 2011).

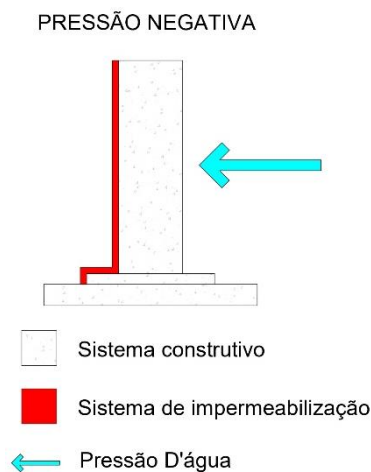
Figura 16 - Sistema construtivo sob pressão negativa

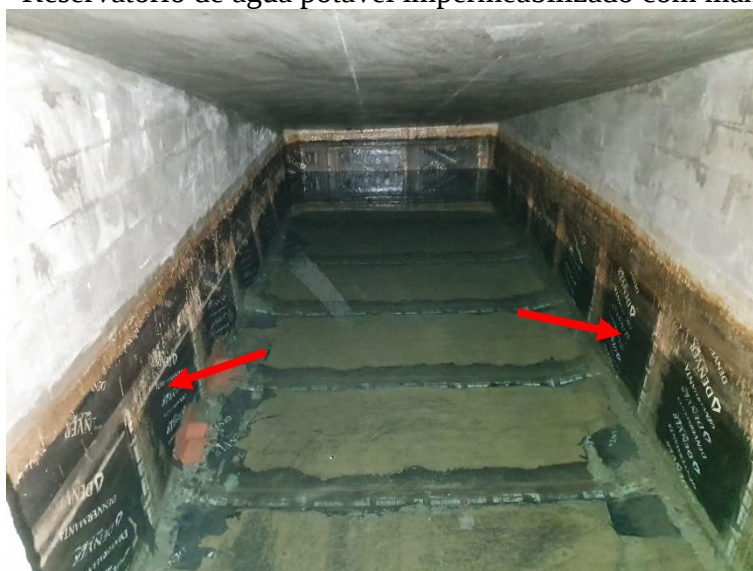
Figura 19 - Reservatório de água potável impermeabilizado com manta asfáltica

A Figura 19 demonstra um reservatório de água potável com impermeabilização em manta asfáltica, com vida útil real de 18 anos, apresentando indícios de vazamentos.

Em reservatórios pré-existent, como por exemplo da Figura 19, com sistema em manta asfáltica apresentando falência na estanqueidade, com a manifestações de infiltrações, sendo que o sistema necessita de revitalização, onde em grande parte dos casos, com o intuito de evitar

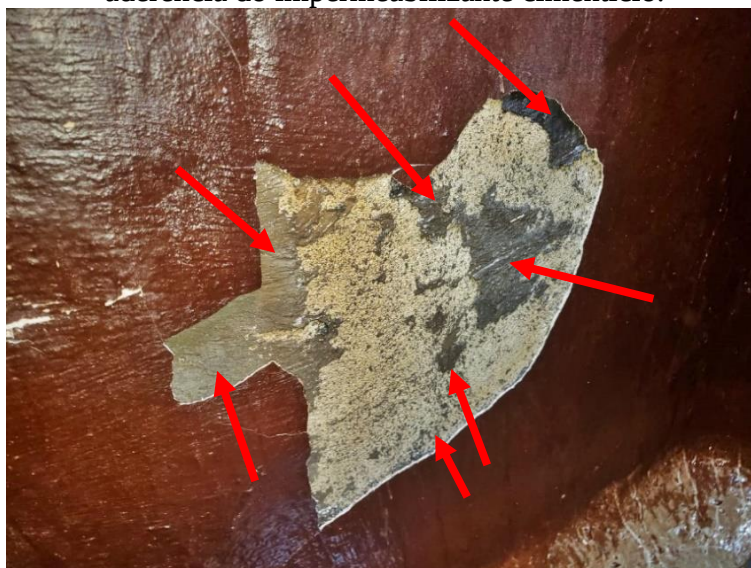
Figura 23 - Substrato com massa asfáltica aderida no substrato (setas vermelhas), sem aderência do impermeabilizante cimentício.

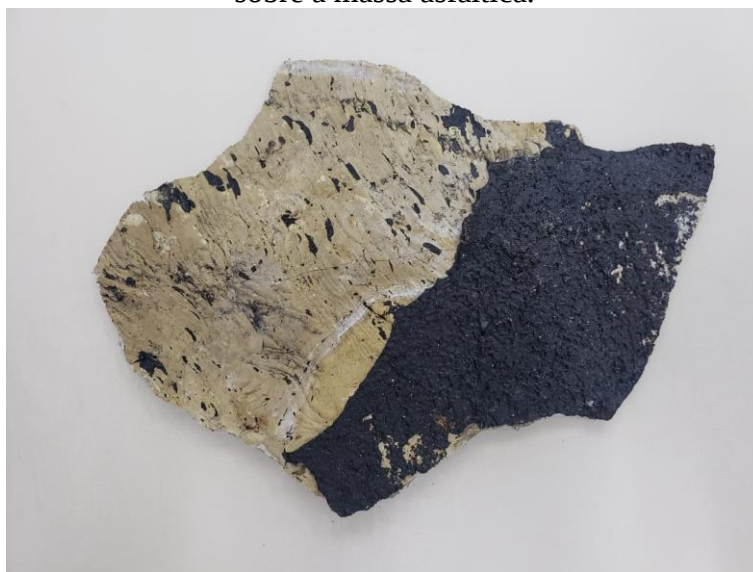
Figura 24 - Impermeabilizante cimentício deslocado do substrato, onde apresentou apenas aderência física a massa asfáltica, observada pela moldagem do impermeabilizante cimentício sobre a massa asfáltica.

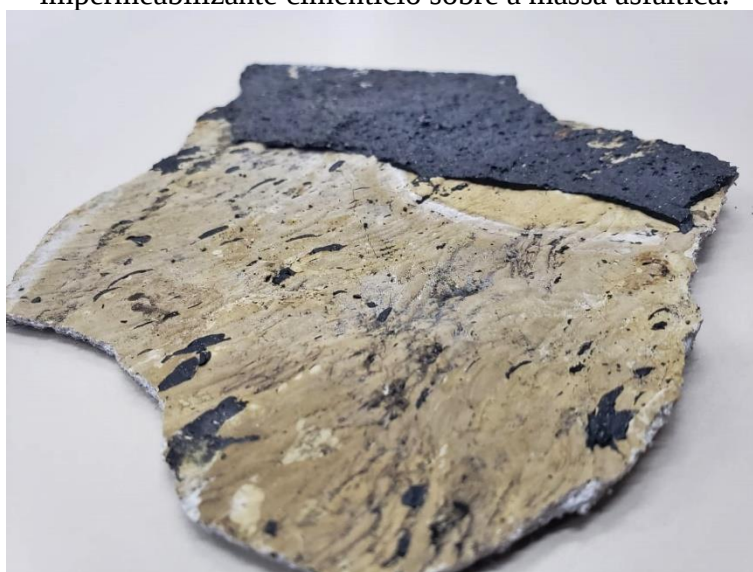
Figura 25 - Vista em detalhes do impermeabilizante cimentício deslocado do substrato, onde apresentou apenas aderência física a massa asfáltica, observada pela moldagem do impermeabilizante cimentício sobre a massa asfáltica.

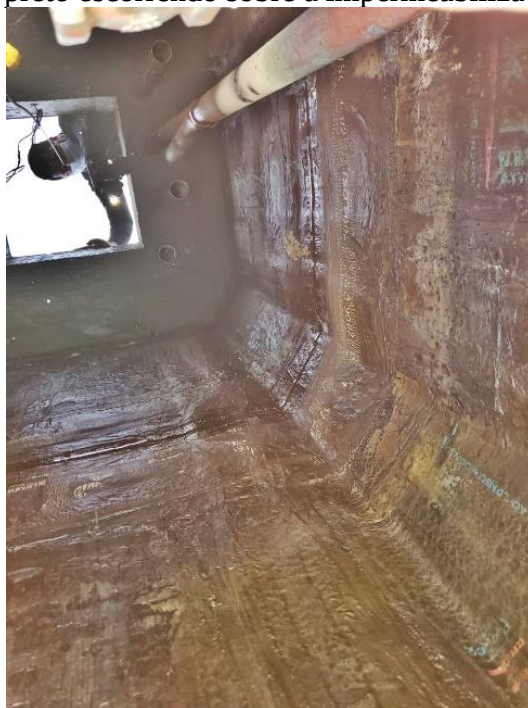
Figura 26 - Reservatório de água potável em pleno funcionamento apresentando água escura e dissolução de líquido preto escorrendo sobre a impermeabilização em manta asfáltica

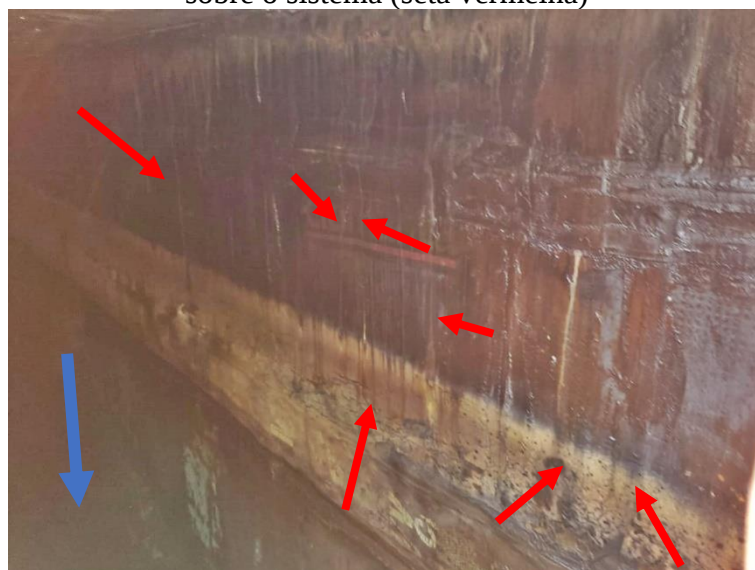
Figura 27 - Vista em detalhe do sistema de impermeabilização em manta asfáltica do reservatório de águas potáveis, contendo água escura (seta azul) e manchas escorridas pretas sobre o sistema (seta vermelha)

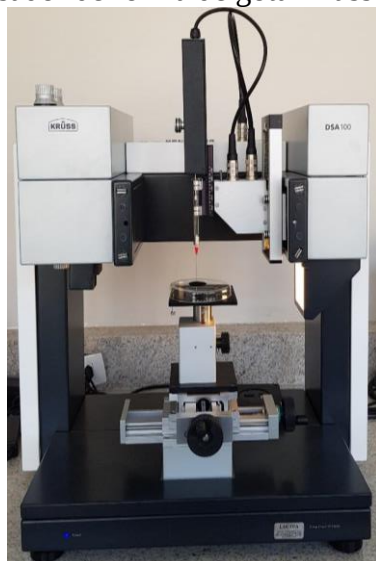
Figura 47 - Analisador de forma de gota Krüss modelo DSA 100.
