APO EM ARQUITETURA ESCOLAR: Proposta de Reforma da
Escolas Reunidas Professor Francisco de Paula Abreu em
Paripiranga-Ba

Monografia apresentada no curso de graduação do Centro Universitário AGES como um dos pré-requisitos para obtenção do título de bacharel em Arquitetura e Urbanismo.

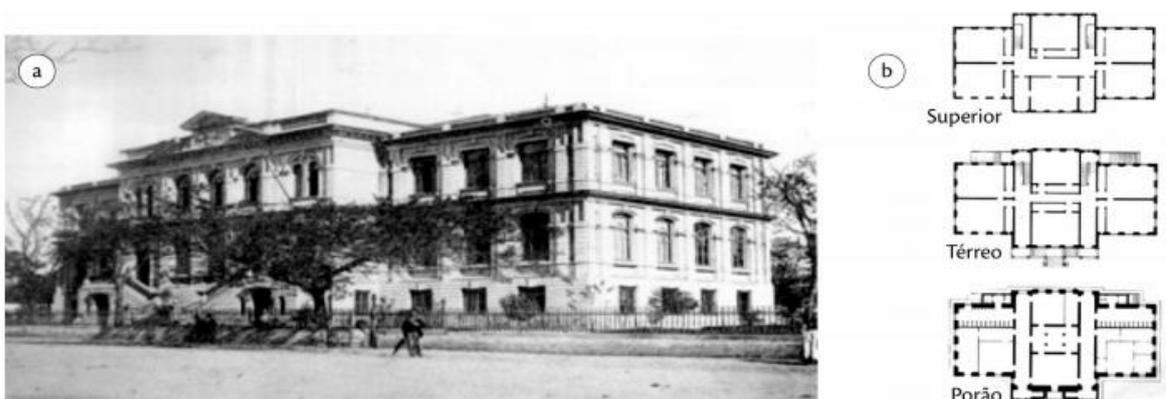
Figura 4: Vista exterior e planta baixa da Escola Modelo da Luz/ Ramos de Azevedo
Fonte: Kowaltowski (2011).

Corrêa, Mello e Neves (1991) ressaltam que o programa arquitetônico daquele período era constituído por um número bem reduzido de ambientes administrativos e algumas salas, com uma rígida separação de ambientes femininos e masculinos divididos por alas. A simetria dos edifícios era bem notória e toda construção era condicionada pelo código sanitário de 1894. Os autores ainda destacam que o código sanitário determinava, em seus regulamentos, as características comuns aos prédios escolares. Para atender aos regimentos do código, a depender do formato do lote, deveriam ser construídos galpões destinados a ginástica nos fundos ou laterais dos terrenos, já os sanitários tinham que ser instalados juntos aos galpões fora do copo da principal edificação. A figura (4) mostra, do lado esquerdo a vista do exterior, do lado direito a planta Baixa com organização funcional dos espaços internos da Escola Modelo da Luz, do arquiteto Ramos de Azevedo, construída na Primeira República.

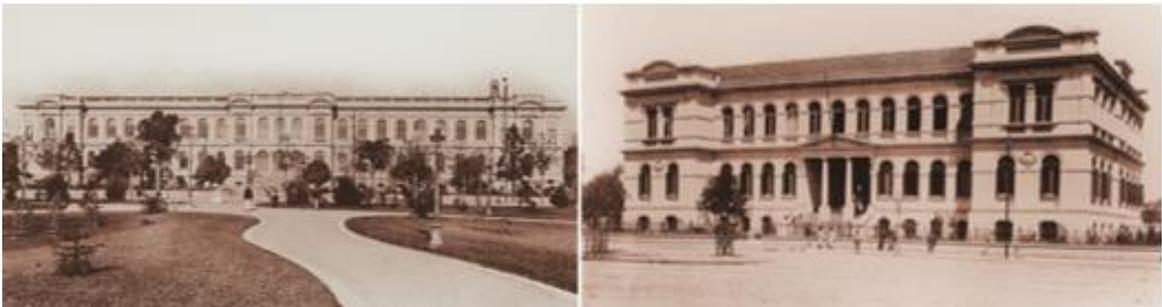
Figura 5: Escola Normal Caetano de Campos e Grupo Escolar do Brás/ Ramos de Azevedo
Fonte: Ferreira, Peirão Corrêa, Geiger de Mello (1998)

Um dos arquitetos de maior notoriedade neste período, em São Paulo, foi Ramos Azevedo que foi convidado a projetar as primeiras escolas públicas na época da Primeira República, respondendo pela autoria de diversos projetos e construções de escala monumental (FERREIRA, PEIRÃO CORRÊA, GEIGER DE MELLO, 1998). A figura (5), abaixo, retrata um pouco da arquitetura desenvolvida por Ramos de Azevedo, do lado esquerdo a Escola Normal Caetano de Campos, do lado direito o grupo Escolar do Brás.

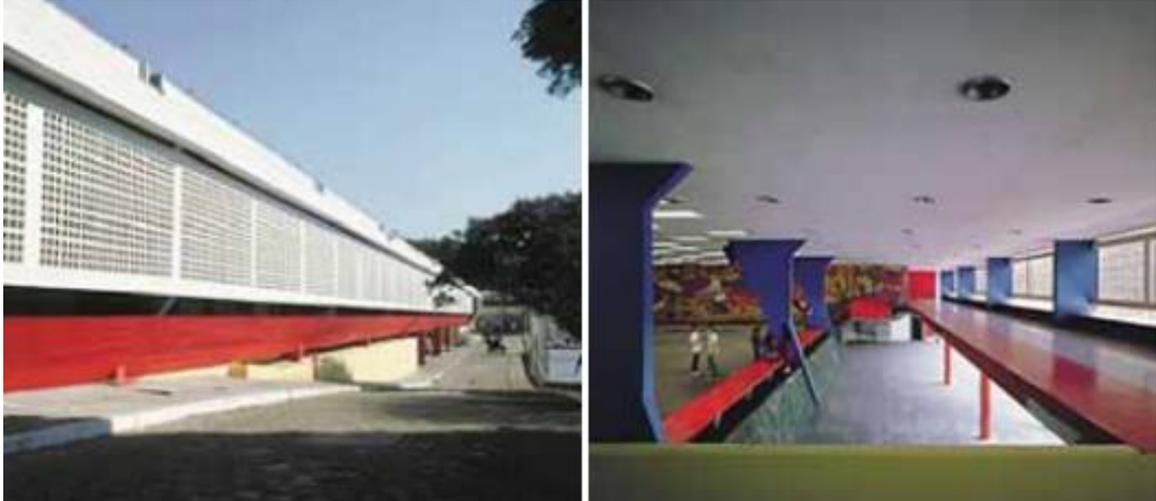
Figura 8: Grupo Escolar de Itanhaém/Vilanova Artigas e Carlos Cascaldi.
Fonte: Ferreira, Peirão Corrêa, Geiger de Mello (1998) adaptada pela autora.

Na década de 60, um grande número de arquitetos foi chamado pelo Instituto de Previdência do Estado de São Paulo (IPESP) para projetar escolas, alguns desses projetos foram concebidos de Vilanova Artigas. As recomendações do IPESP aos arquitetos era que as construções atendessem às soluções usuais de alvenaria de tijolos, telha de barro e tesouras de madeiras; mas foram abertas possibilidades aos arquitetos para propor soluções arquitetônicas com avanços técnicos dentro dos recursos previstos. Ferreira, Peirão Corrêa e Geiger de Mello (1998) enfatizam que as propostas de Artigas para as escolas são marcantes por privilegiar a estrutura, o espaço e a sofisticação dos acabamentos dentro da técnica construtiva oferecida no

momento. A figura (8) do Ginásio de Guarulhos expõe características marcantes das obras de Vilanova Artigas em parceria com Carlos Cascaldi.

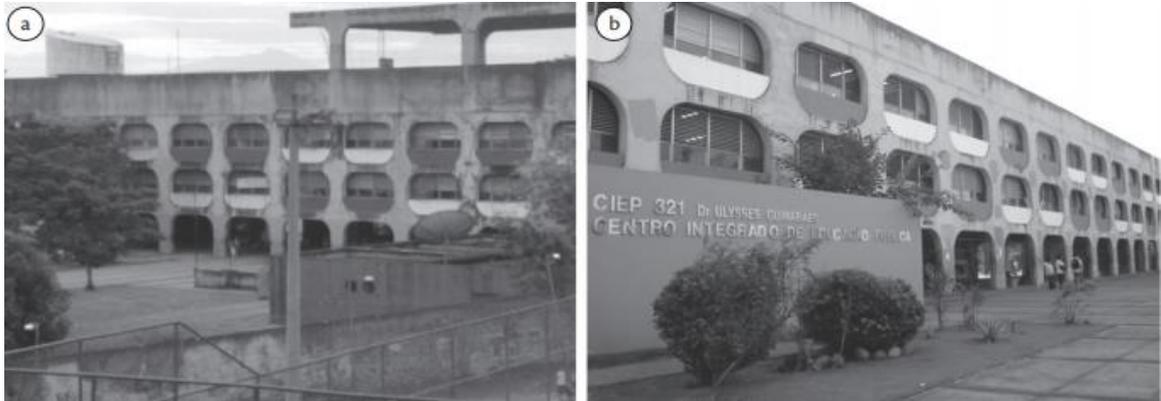
Figura 10: Exemplos de CIEPs, concepção de Oscar Niemeyer a esquerda Cesar Pernetta, na direita Ulysses Guimarães
Fonte: Kowaltowski (2011)

Na década de 1980, no Rio de Janeiro, foram criados os Centros Integrados de Educação Pública (CIEPs), idealizado por Niemeyer. Cada edificação tinha três construções: o prédio principal, o salão polivalente e a biblioteca. Quando não era

possível implantar as três construções do projeto padrão no terreno, era instalada uma outra alternativa, o CIEP compacto, formado apenas pelo prédio principal. (KOWALTOWSKI, 2011). A figura (10) traz exemplos de projetos de CIEPs, a direita Cesar Pernetta e a esquerda Ulisses Guimarães.

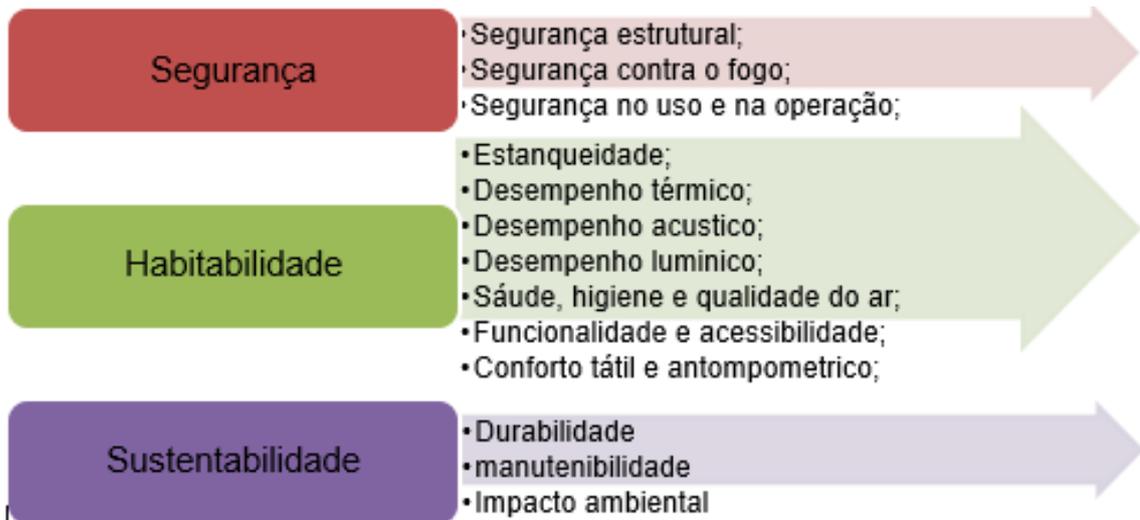
Figura 13: Requisitos e critérios aplicáveis para o desempenho da edificação.
Fonte: Norma ABNT NBR 15.575 (2013)

Pensando na qualidade do espaço e no desempenho da edificação, em 2013, foi criada a norma de desempenho NBR 15.575/2013 que avalia o comportamento das edificações e seus sistemas com base em requisitos do usuário, independentemente da sua forma ou materiais constituintes. Segundo a norma ABNT NBR 15.575/2013, um projeto arquitetônico deve atender às exigências de desempenho, proporcionando segurança, habitabilidade e sustentabilidade. Esse critério traz de forma organizada os principais requisitos para atender as questões de conforto, saúde e segurança do usuário. A Figura (13) traz, de forma resumida, os principais requisitos e critérios aplicáveis.

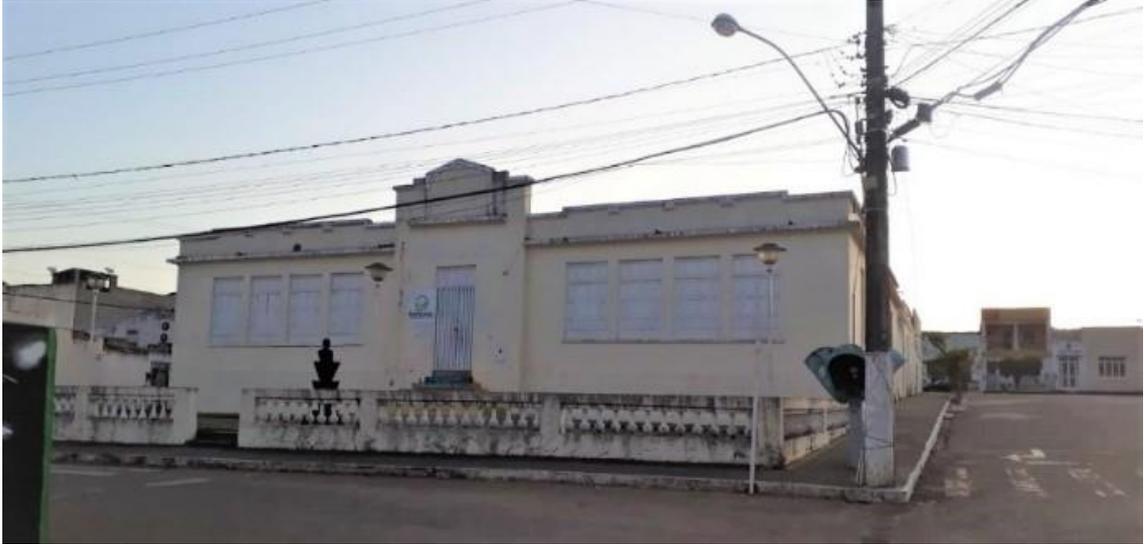
Figura 15 : Escolas Reunidas Professor Francisco de Paula Abreu. 2020.

Nas palavras de Bomfim e Sousa, (2014), um prédio escolar construído em uma comunidade que vivia substancialmente da agricultura e da pecuária, no início dos anos de 1950, se transformaria em um grande símbolo de modernidade, ganhando destaque das escolas isoladas, pelo fato de ser o único monumento do local com seu valor de transmissão cultural. As figuras (14 e 15) retratam a fachada principal da escola e sua imponência.

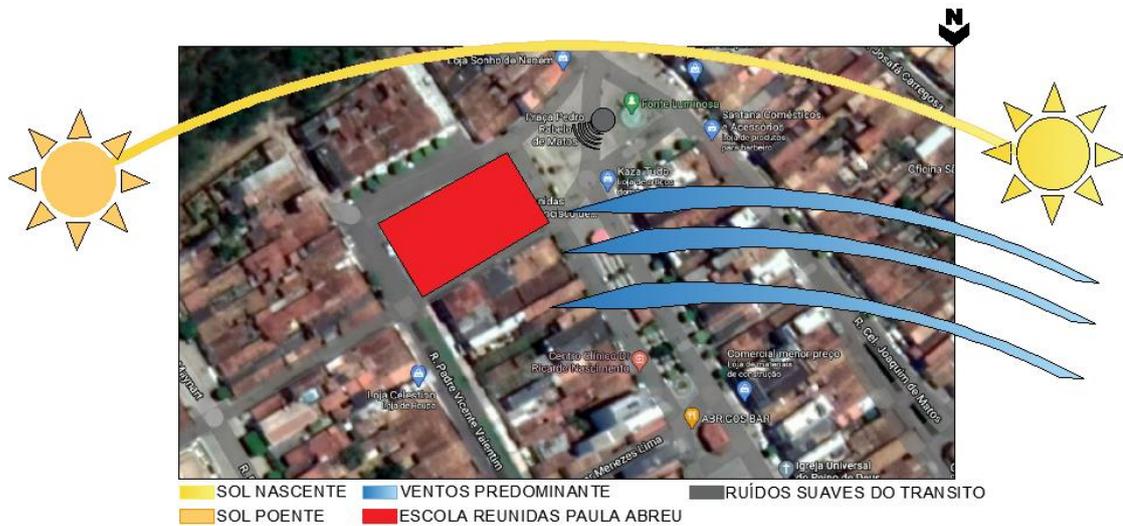
Figura 18: Características do terreno

No que diz respeito à insolação, o sol nascente e poente faz o percurso leste/oeste, a ventilação predominante vem do lado leste, os ruídos são produzidos pelos veículos das ruas do entorno. Estas características estão identificadas nas figuras (18 e 19). Com relação a topografia do terreno há um desnível de 2.17m na fachada leste.

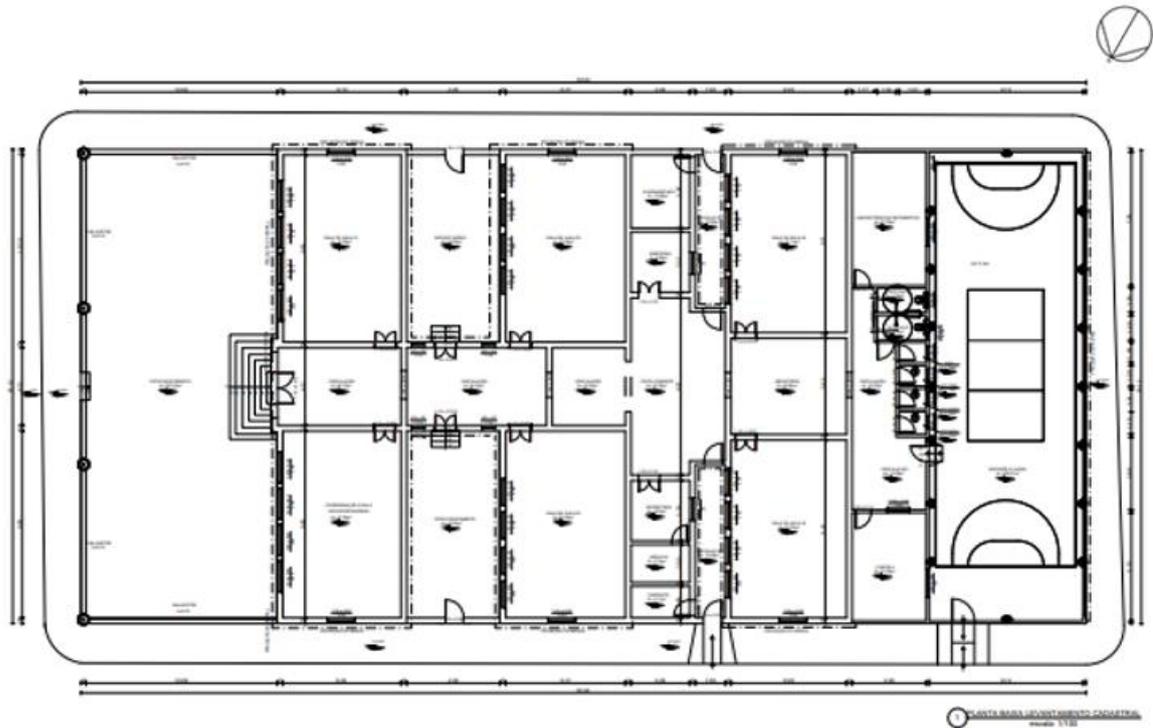
Figura 22: Planta Baixa da Escola Reunidas Professor Francisco de Paula Abreu Levantamento cadastral.

A fim de conhecer melhor a estrutura física do referido objeto de estudo, foi utilizada a ferramenta de coleta de dados, mediante uma visita ao prédio, no dia 26 de setembro de 2020. Com o intuito de explorar o ambiente e colher algumas informações foi realizado o levantamento cadastral, utilizando ferramentas de medições (trena Laser) e registros fotográficos. A figura (22) corresponde à planta baixa da escola, obtida a partir do levantamento cadastral.

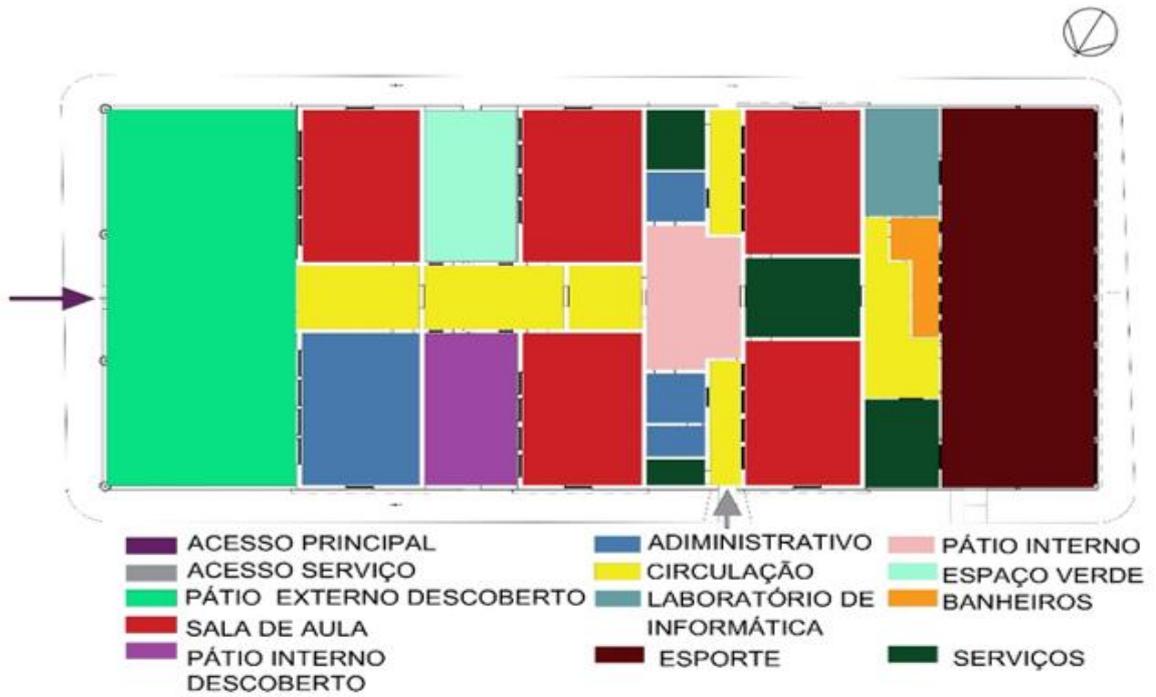
Figura 23: Setorização dos ambientes Escola Reunidas Professor Francisco de Paula Abreu
Fonte: Autora

O edifício é todo construído em um único pavimento, sua estrutura física é composta por: 1 pátio descoberto na área externa, 2 pátios descoberto na área interna, 5 salas de aulas, 1 sala de leitura que divide espaço com a sala de professores e coordenação, 1 secretaria com sala de arquivo, 1 diretoria, 1 refeitório, 1 cantina, 1 laboratório de informática, 1 DML, 2 banheiros PcD, 1 banheiro para funcionários, 1 banheiro feminino, 1 banheiro masculino, 1 depósito, 1 almoxarifado e 1 quadra de esportes. Na imagem abaixo, obtida através de um levantamento cadastral realizado na escola, segue a setorização dos ambientes. A escola funciona pela manhã, tarde e noite, nos turnos da manhã e tarde a escola trabalha com ensino fundamental II, já no turno da noite é trabalhado o ensino médio na modalidade de educação de jovens e adultos (EJA). A figura (23) mostra com detalhes a setorização dos ambientes da escola, já as figuras (24, 25, 26 e 27) correspondem a fachada e perspectiva da escola obtida a partir do levantamento cadastral.

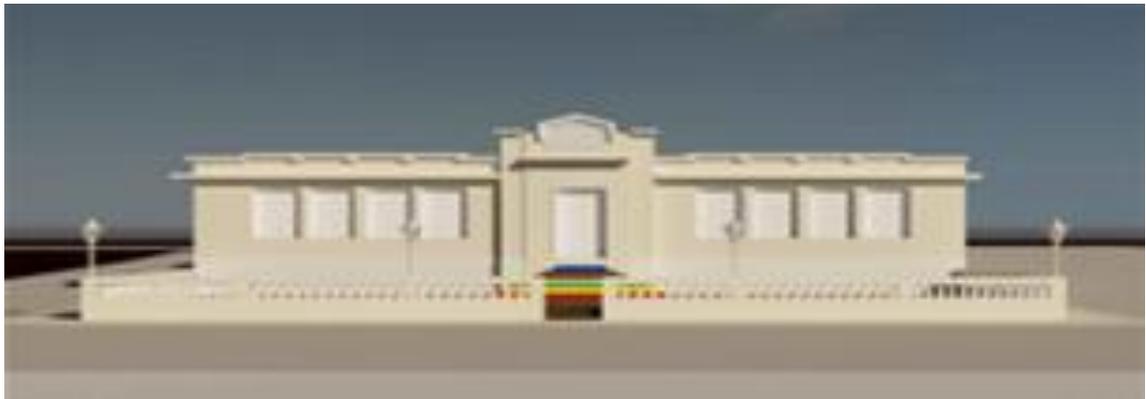
Figura 24: Levantamento Cadastral fachada escola Paula Abreu
Fonte: Autora

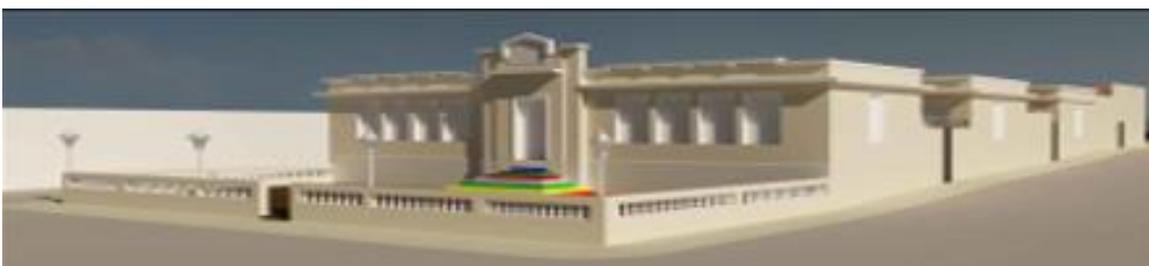
Figura 25: Levantamento cadastral vista 3D Escola Paula Abreu
Fonte: Autora

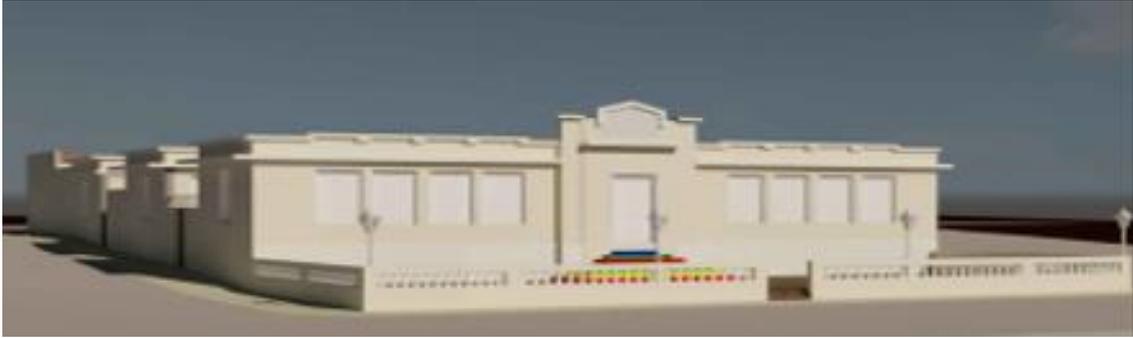
Figura 26: Levantamento cadastral vista 3D Escola Paula Abreu
Fonte: Autora

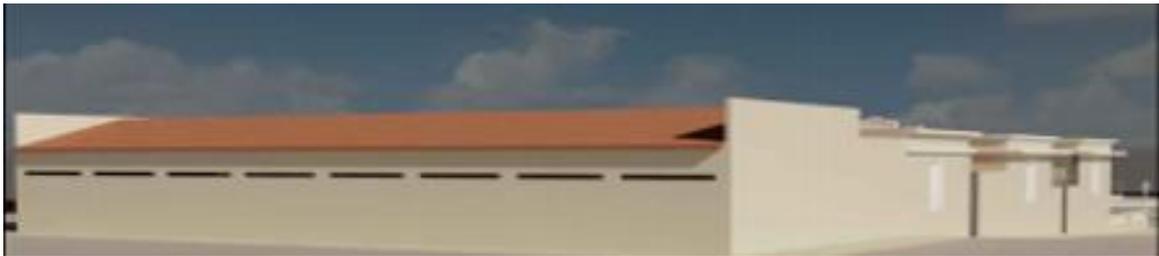
Figura 27: Levantamento cadastral vista 3D Escola Paula Abreu
Fonte: Autora

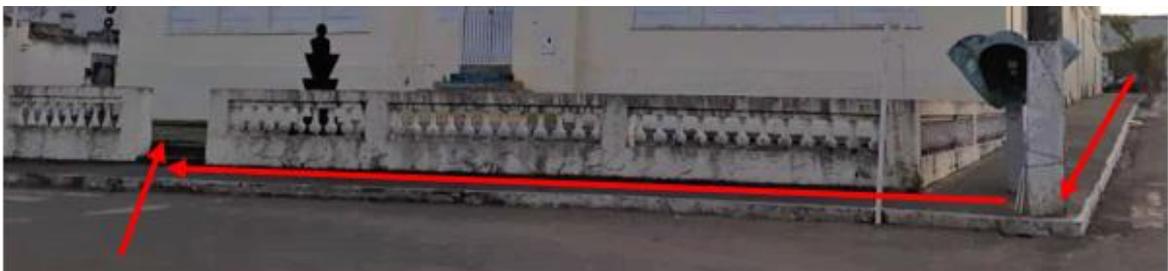
O passeio do prédio apresenta algumas irregularidades, com inclinação transversal e longitudinal inadequada. O acesso principal da edificação não tem rampa, apenas na lateral do edifício (lado norte), inclusive o dimensionamento destas não atende a NBR 9050/20, tanto na inclinação como na largura, podendo obstruir a circulação dos pedestres e favorecer acidentes. Além disso, é importante frisar que o passeio também não possui sinalização tátil de alerta e direcional, faixa de serviço e faixa livre como recomendado. As figuras (28, 29 e 30) mostram, com detalhes, os pontos abordados.

Figura 28: Acesso principal e passeio da Escolas Reunidas Professor Francisco de Paula Abreu
Fonte: Arquivo pessoal.

De acordo com a NBR 9050/2020, em passeios, a inclinação transversal não pode ser superior a 3%. Além disso, deve atender às dimensões mínimas da faixa de serviço 0,70m; a faixa livre, destinada ao pedestre, deve ter no mínimo 1,20m. Já a faixa de acesso para as calçadas devem ser acima de 2m de largura para acomodar as rampas. Outra recomendação importante diz respeito à sinalização visual e tátil alerta e direcional, pois esta deve ser aplicada em todo o passeio sinalizando e indicando os obstáculos.

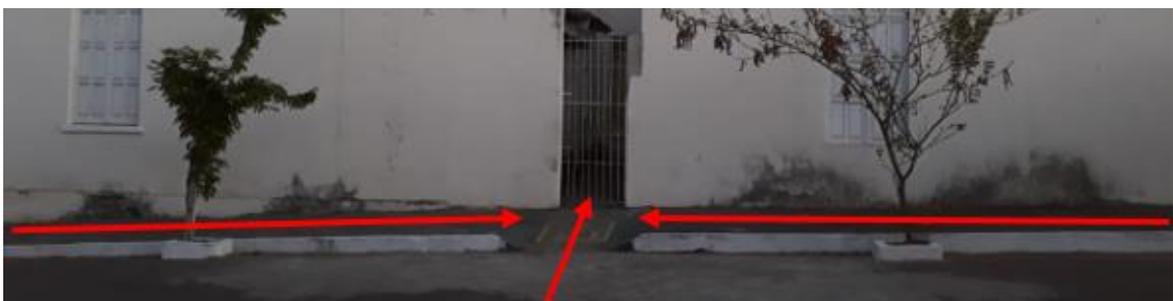
Figura 29: Passeio e rampa de acesso da Escolas Reunidas Professor Francisco de Paula Abreu
Fonte: Arquivo pessoal.

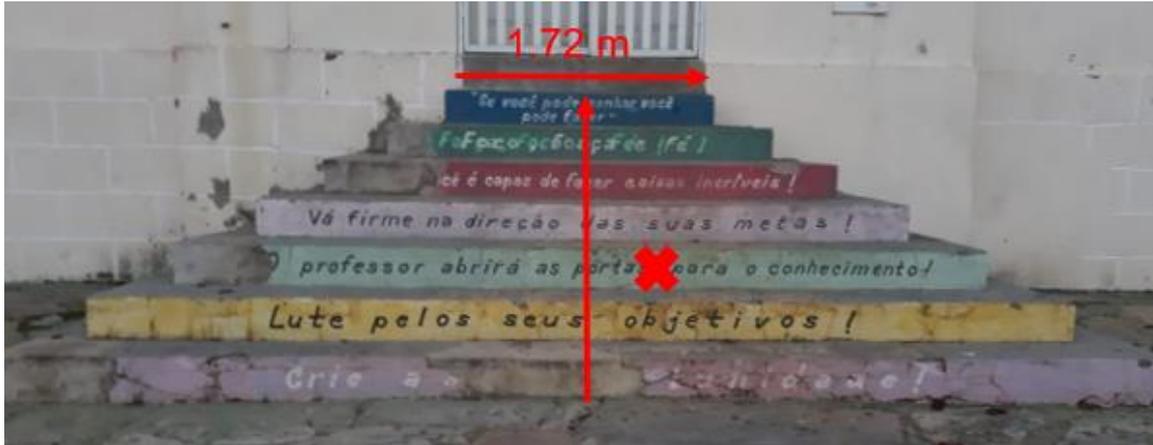
As escadas presentes no prédio possuem largura adequada, porém as dimensões dos pisos e espelhos possui tamanhos diferentes ente si. Os degraus não têm borda em cor contraste, não existe corrimão dos dois lados da escada, nem guarda corpo. Além disso, falta sinalização tátil de alerta no início e no término da escada (como recomendo na NBR 9050/20). As figuras (31 e 32) mostram com detalhes as irregularidades apontadas.

Figura 32: Escada acesso principal da Escolas Reunidas Professor Francisco de Paula Abreu
Fonte: Arquivo pessoal.

É importante observar as recomendações para o dimensionamento adequado de escadas, visto que a NBR 9050/20 orienta que os pisos devem ter de 0,28m a 0,32m. Já os espelhos devem ter de 0,16m a 0,18m. Outra questão importante é a sinalização visual dos degraus aplicadas no piso e nos espelhos em suas bordas laterais. Os corrimões e guarda-corpos são elementos importantes para segurança do usuário, os mesmos devem respeitar o dimensionamento adequado, descrito na norma.

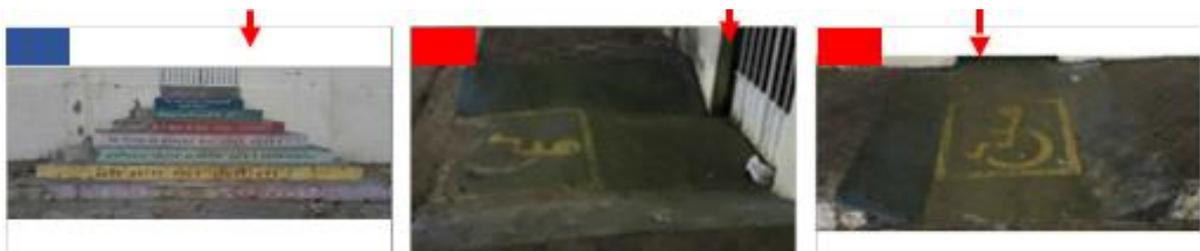
As rampas são muito inclinadas, dificulta subir com a cadeira de rodas. Além disso, no início e no final da rampa não tem piso tátil de alerta. A figura (33) diz respeito às rampas de acesso ao edifício.

Figura 33: Rampas de acesso da escola Paula Abreu
Fonte: Arquivo pessoal.

Segundo a NBR 9050/2020, as rampas em calçadas devem ter inclinação de, no mínimo, 5% e, no máximo, 8,33%, tanto nas abas laterais, como no sentido longitudinal. É importante mencionar que não deve diminuir a faixa livre de circulação de 1,20m, no mínimo, pois para as calçadas estreitas há opção de realizar o rebaixamento de rampas laterais admitindo a inclinação de até 5%. Além disso, deve ser dada atenção ao uso da sinalização visual e tátil de alerta e direcional.

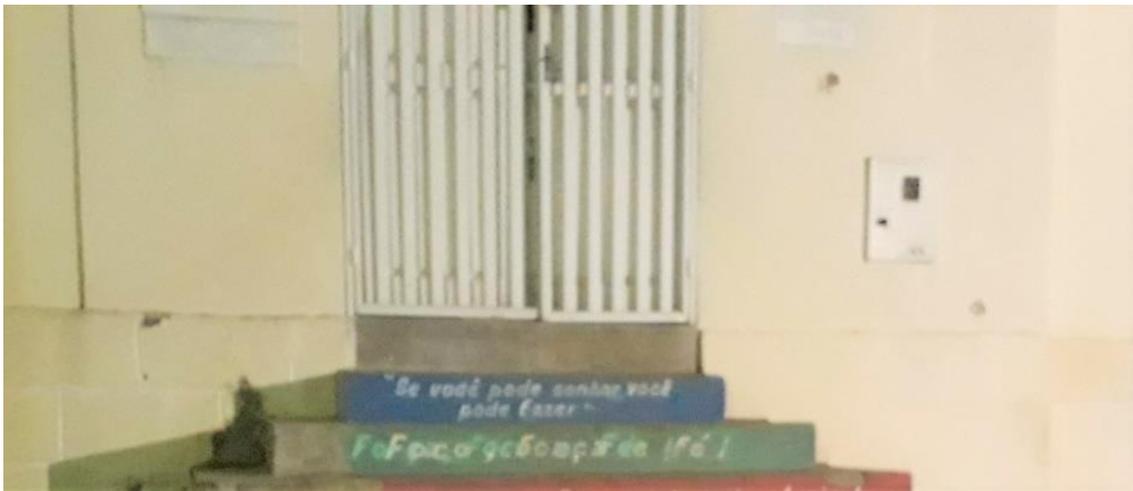
O acesso principal do prédio (porta) é de folha dupla, a abertura do vão é adequada, a maçaneta é redonda de difícil manuseio, na soleira da porta tem um degrau, não possui placa indicativa para orientar entrada e saída, não tem sinalização tátil de alerta/direcional e proteção. Conforme mostra a figura (34).

Figura 34: Porta de acesso a Edificação

Para os acessos, a NBR 9050/20 orienta que estes sejam livre de qualquer obstáculo, inclusive deve estar vinculado a rota acessível da circulação principal. Nas portas e vãos de passagens, as soleiras que tiverem desníveis de no máximo um degrau deve ser substituído por uma rampa de no mínimo 0,90cm, atendendo a inclinação descrita pela norma. As portas devem ter um vão livre de no mínimo 0,80m, para a porta que possui duas ou mais folhas deve-se garantir o vão livre de 0,80m em pelo menos em uma das folhas, com altura de 2,10m. As maçanetas devem ser do

tipo alavanca, instaladas entre 0,80m e 1,10m de altura. A figura (26) corresponde aos achados registrados por câmera fotográfica durante a visita na escola, dos elementos passeio, escada, rampa e acesso principal.

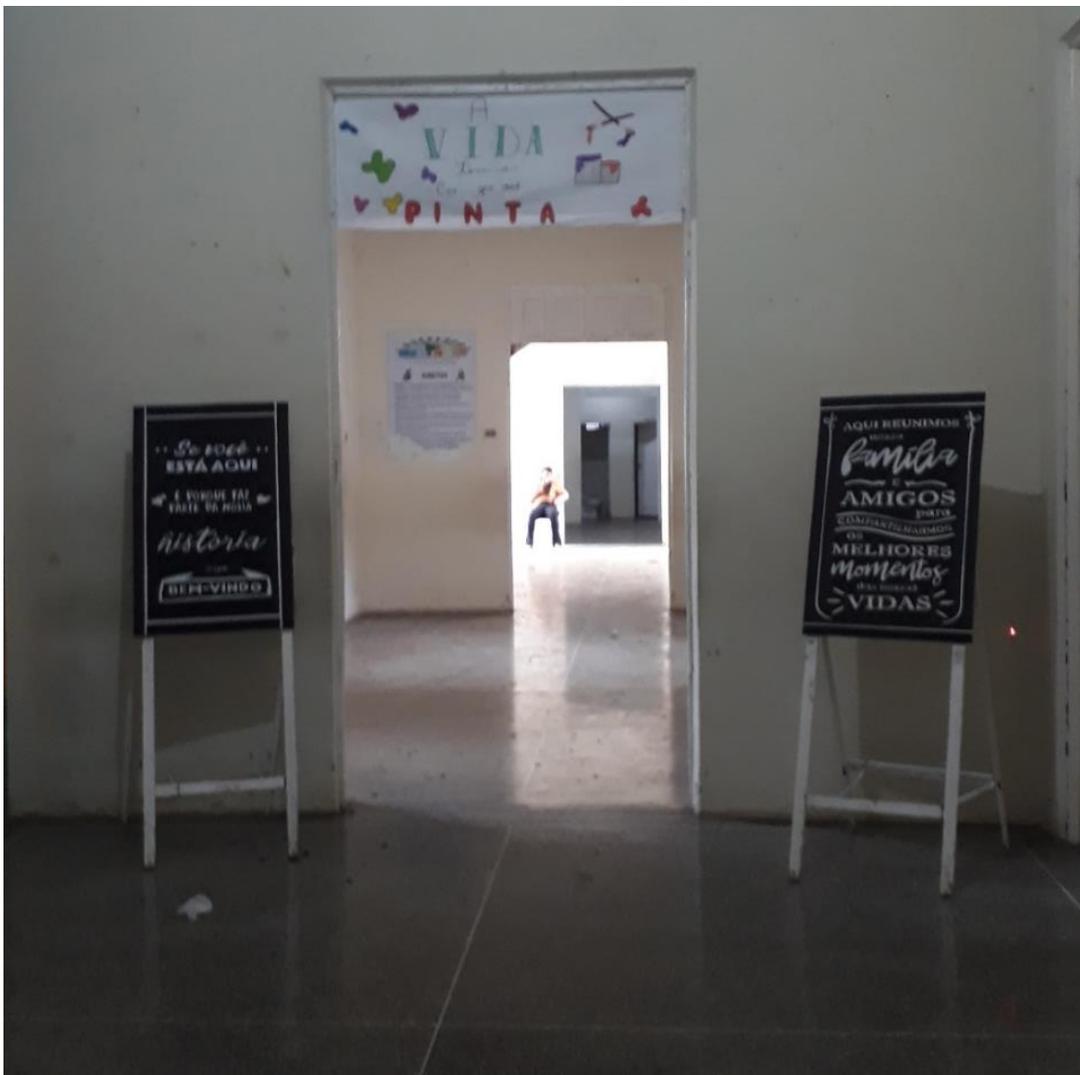
Figura 35: Circulação interna da edificação

As circulações do prédio, tanto a largura como o tipo de piso, estão adequados, não possui desníveis e atende a inclinação longitudinal e transversal, porém não há sinalização tátil de alerta/ direcional para guiar pessoas com deficiência visual, não há placa indicativa para orientar direções importantes como saída, escadas e rampas. A figura (35) corresponde a esse espaço.

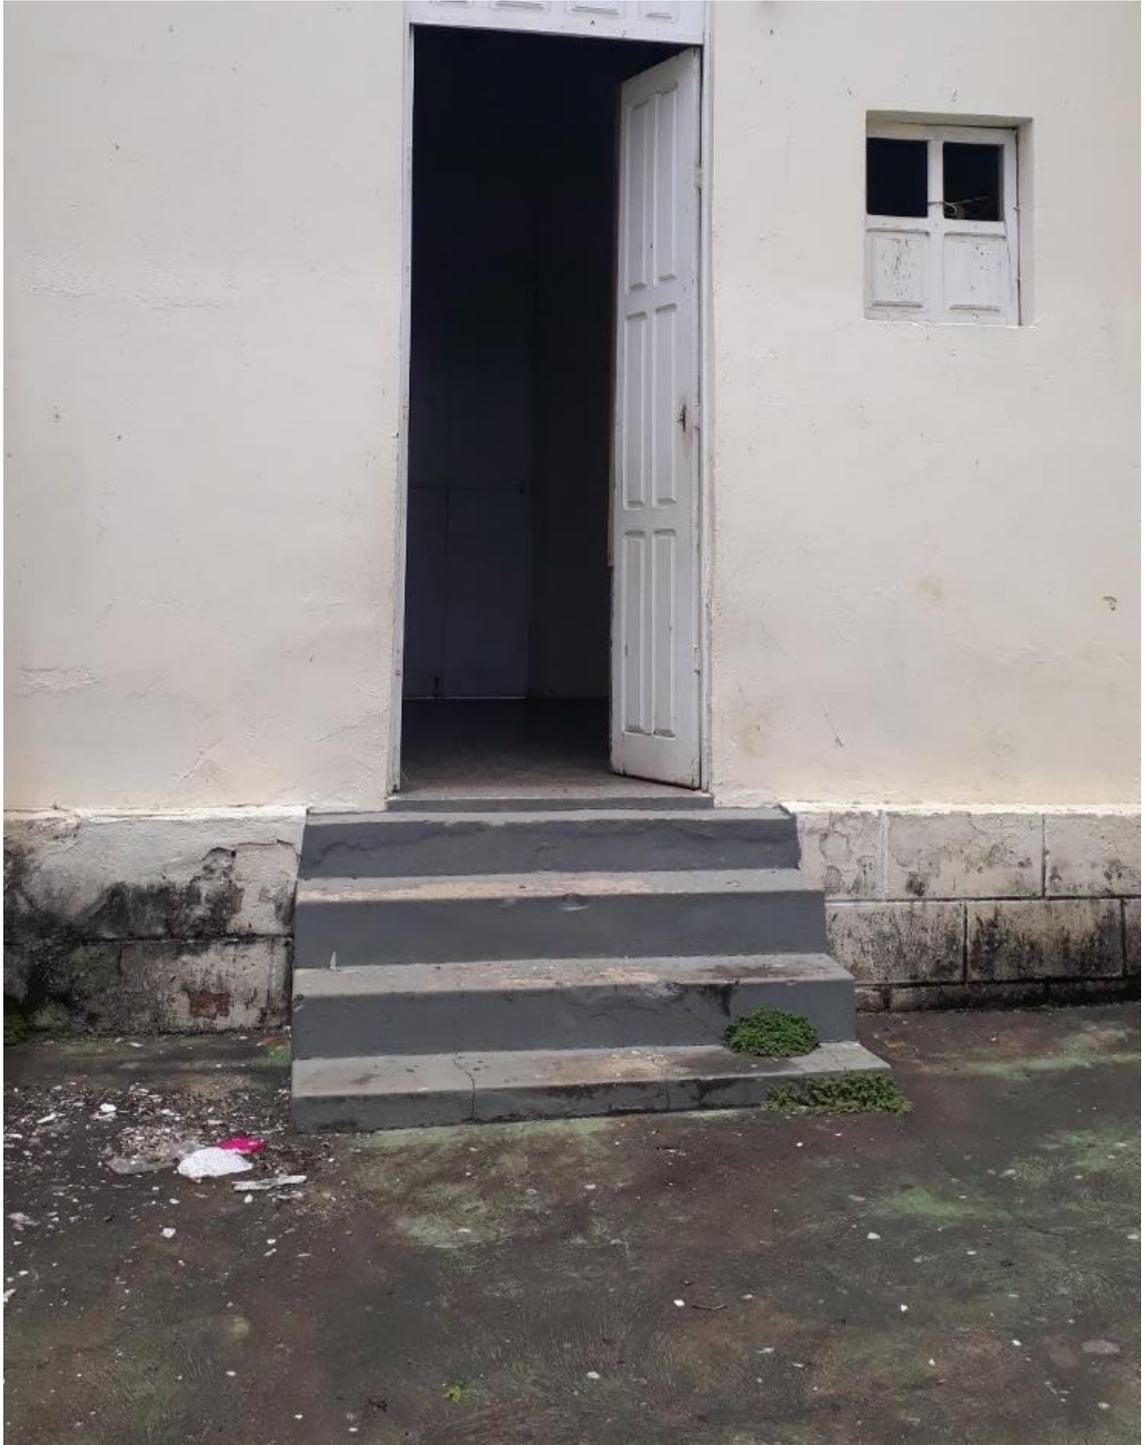
Figura 36:: Pátio descoberto área interna
Fonte: Arquivo pessoal.

A escola possui um pátio externo descoberto, na parte frontal do prédio, no qual o piso se encontra um pouco irregular e desgastado; além disso, apresenta desnível sem sinalização tátil alerta/ direcional, não tem grelha, nem junta de dilatação. Também não possui mobiliário e revestimento. No pátio interno descoberto o piso se encontra regular com alguns desníveis, não tem sinalização tátil alerta e direcional. No pátio interno coberto o piso também é regular, mas não tem piso direcional/alerta, não possui mobiliário, pouca incidência de iluminação natural e ventilação. Detalhes nas figuras (36, 37 e 38).

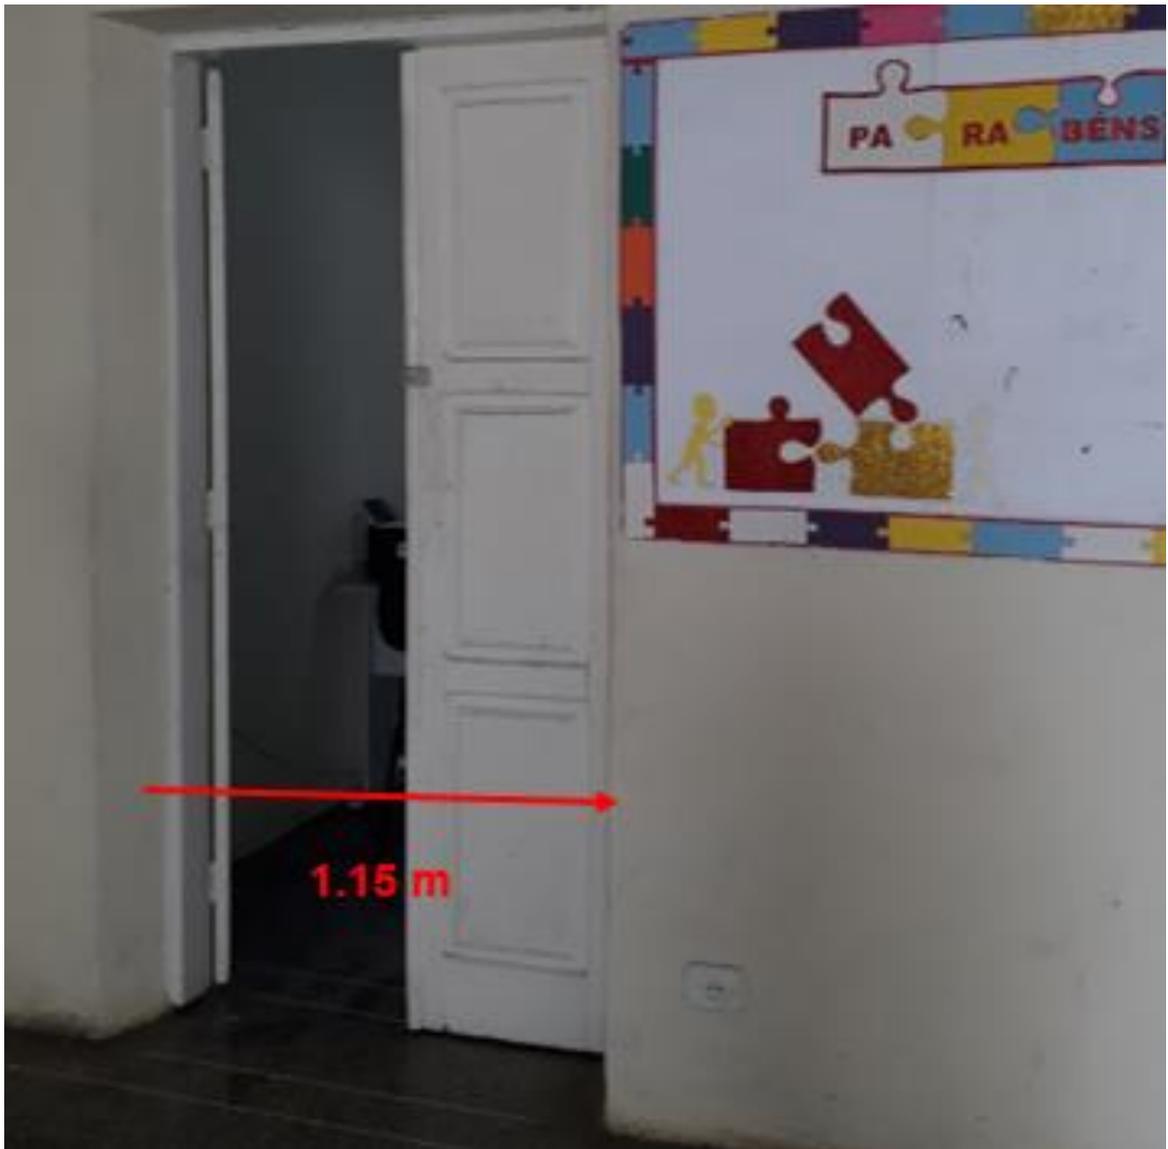
Figura 39: Porta de entrada sala da direção
Fonte: Arquivo pessoal.

A salas de direção e secretaria encontram-se nas mesmas condições: a porta de acesso das salas é de folha dupla, não possui largura adequada pelo fato de ser 2 folhas, e a medida de uma folha aberta não corresponde a 80cm, falta proteção e sinalização tátil de alerta/direcional, a maçaneta não é do tipo alavanca e a soleira não tem desnível. A disposição do mobiliário deixou a circulação comprometida, impedido o acesso de uma pessoa com cadeira de rodas, deixando o espaço extremamente desconfortável. Abaixo nas imagens 39 e 40 é possível constatar as observações

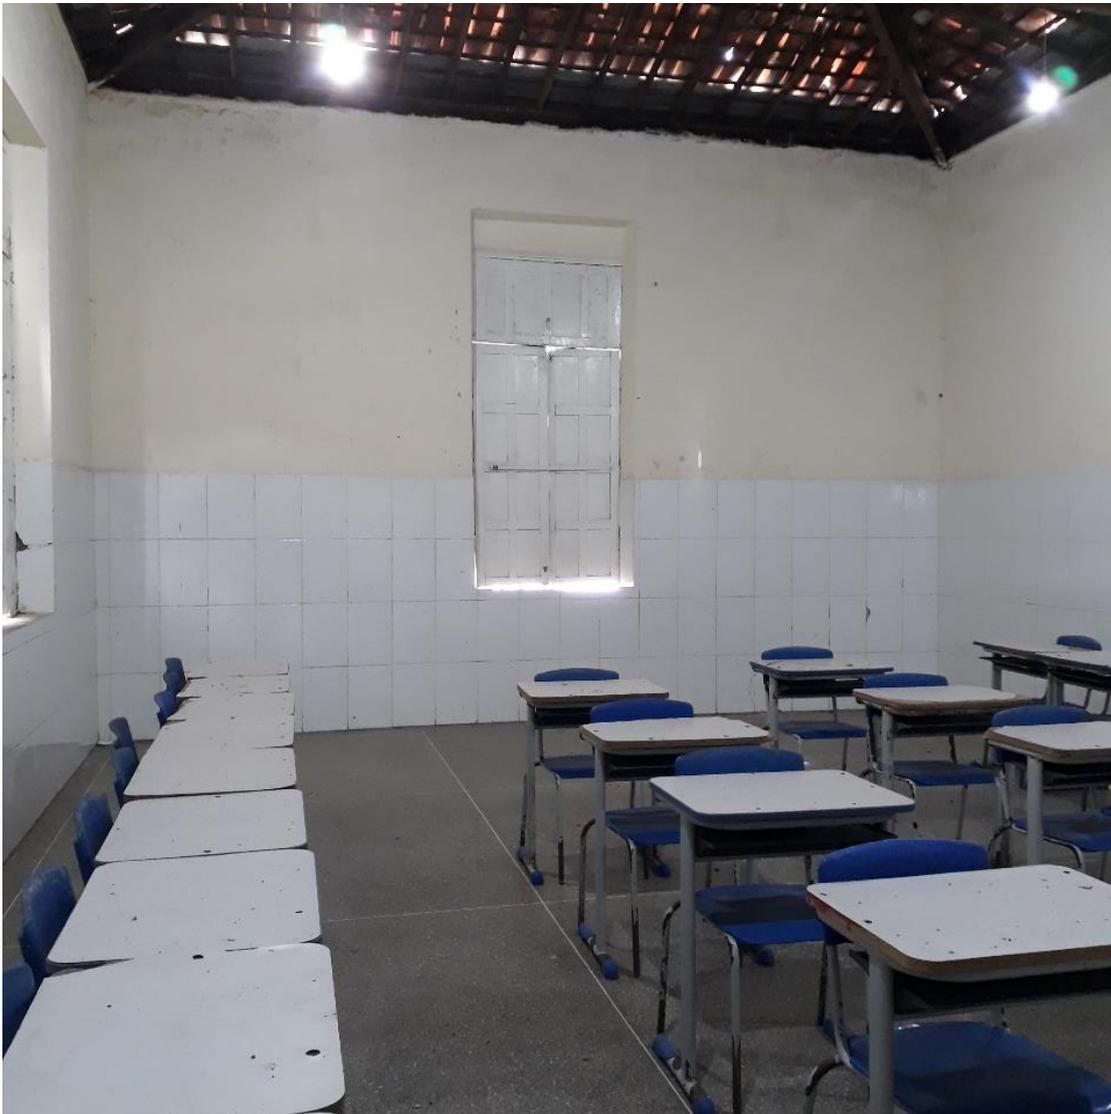
Figura 41: Sala de aula disposição do mobiliário

A escola possui 5 salas de aula, basicamente se encontram todas nas mesmas condições. A porta de acesso é de duas folhas, porém uma folha aberta não corresponde à medida de 80cm tornando-se inadequada, falta proteção e sinalização tátil de alerta/direcional, a maçaneta é redonda dificulta o manuseio, a soleira não tem desnível. A sala de aula e a disposição do mobiliário segue o modelo tradicional deixando o ambiente monótono e desconfortável no que diz respeito a percepção visual e a circulação. A altura das janelas permite o alcance visual sem prejudicar a segurança. As lousas estão instaladas a uma altura de 90 cm do piso, correspondendo as medidas adequadas, não há disponibilidade de carteiras acessíveis para pessoas com cadeira de rodas, isto não permite a aproximação. Nas imagens (41, 42, 43) é possível constatar as observações.

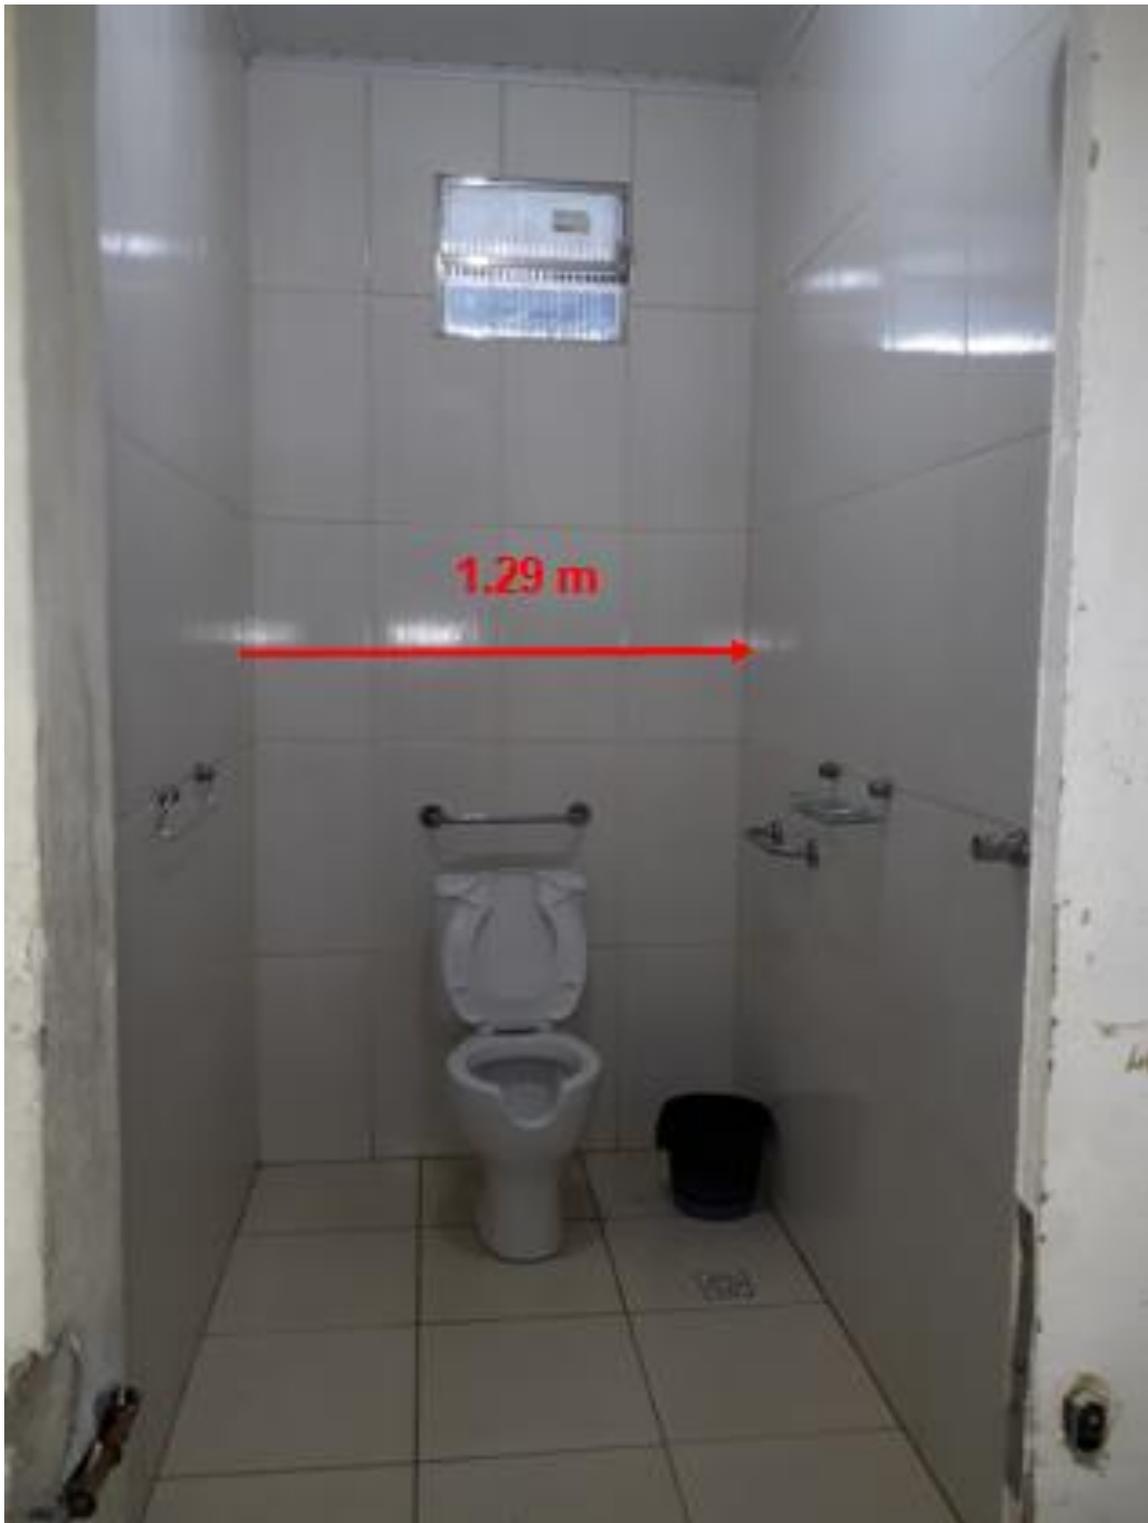
Figura 44: Sanitário masculino PcD
Fonte: Arquivo pessoal.

Os sanitários femininos encontram-se praticamente nas mesmas condições do masculino, 1 é adaptado para PcD, porém não condiz com as medidas adequadas, não tem lavatório, o chuveiro fica localizado logo na entrada do banheiro sem o banco articulado ou removível, não existe barras de apoio; a porta de acesso tem abertura adequada de 90cm, porém a maçaneta dificulta o manuseio. Já o outro sanitário tem apenas um vaso sanitário e não há lavatório. Logo abaixo seguem as imagens 44, 45 e 46 dos sanitários.

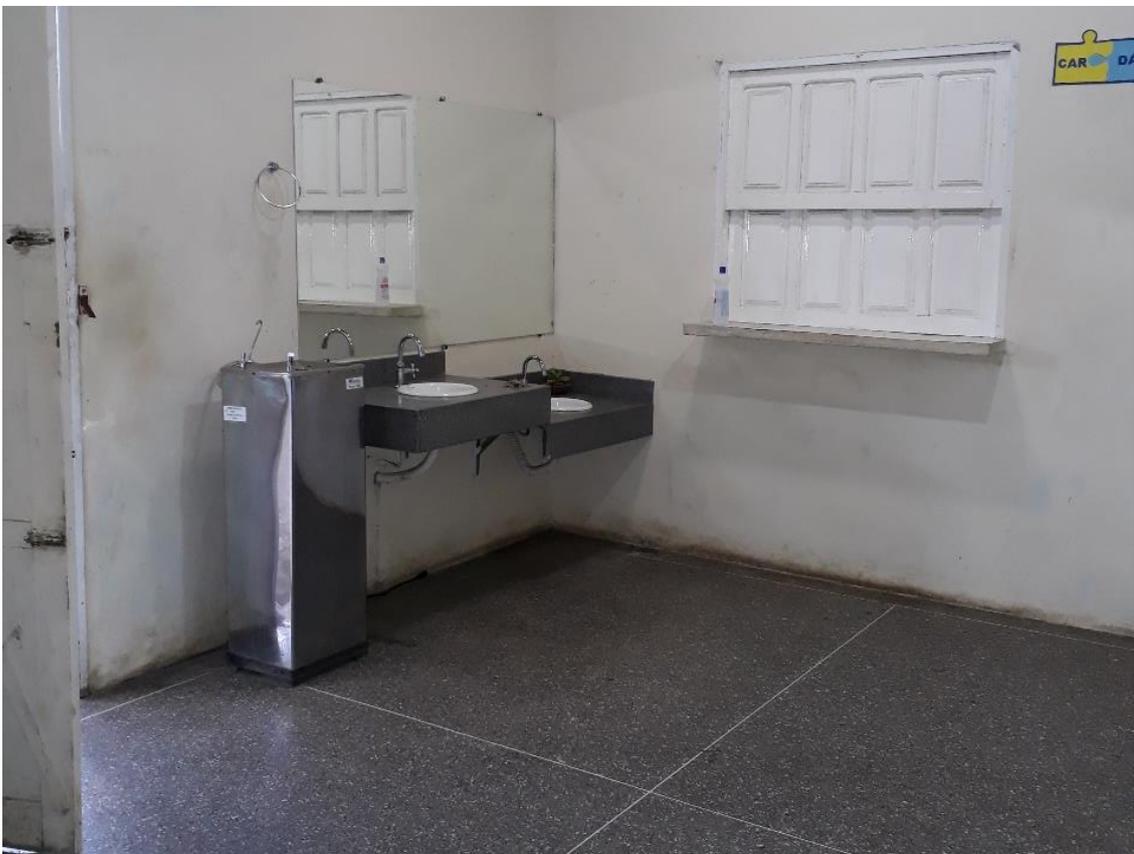
Figura 47: Cantina
Fonte: Arquivo pessoal

O refeitório da escola possui uma boa circulação, porém não possui mobiliário adequado para pessoas com cadeira de rodas, pois a mesa não tem altura adequada e possui assento fixo, o bebedouro não é apropriado para pessoas com deficiência, pois a altura do controle para acionar água não atende, além de não ter barra de apoio. O lavatório está na altura adequada, no entanto não tem barra de apoio, o balcão de distribuição muito alto. Abaixo, as imagens 47 e 48 retratam melhor o ambiente.

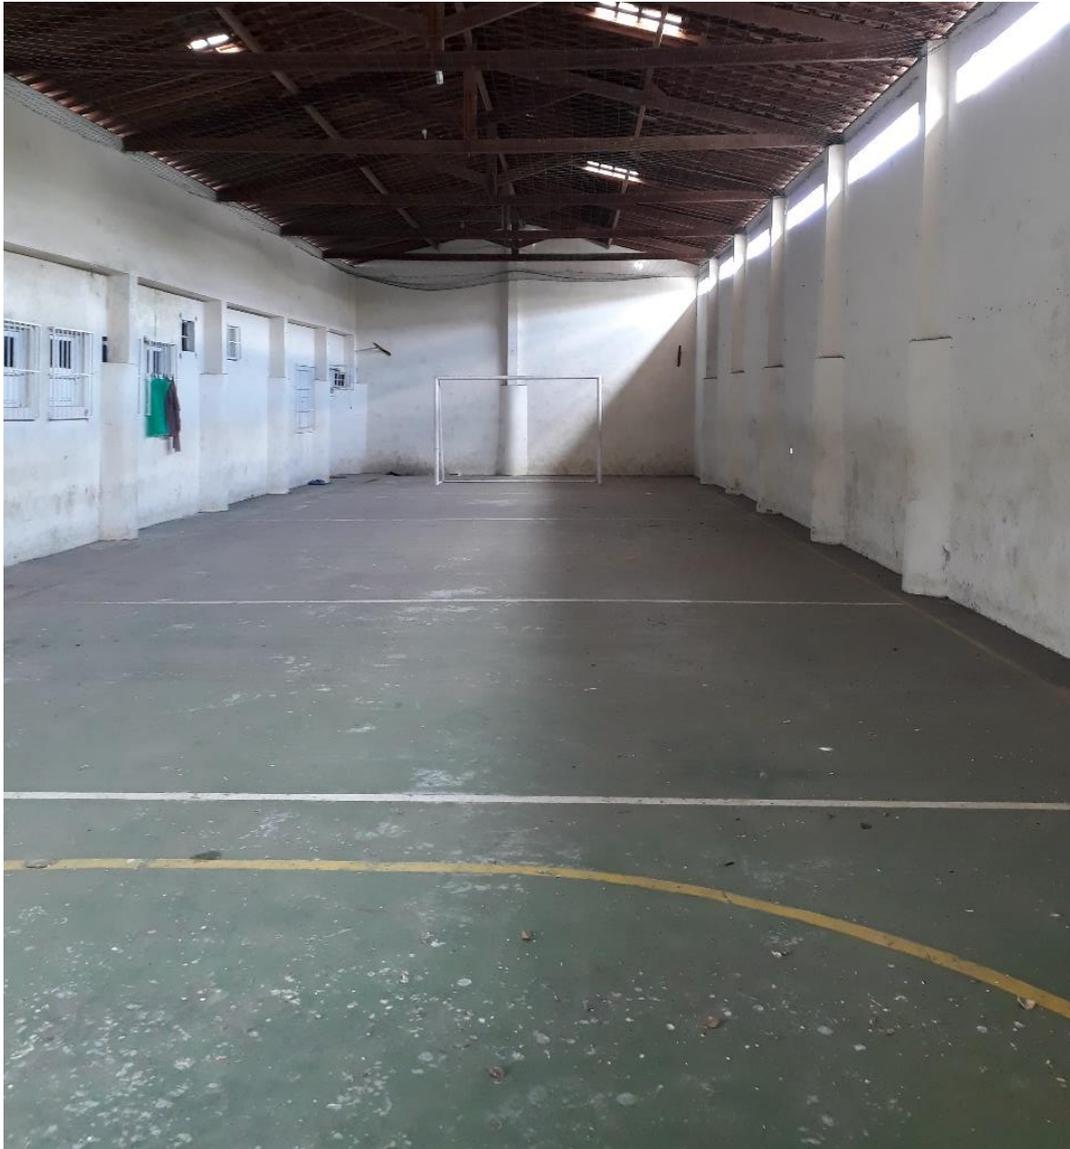
Figura 49: Quadra
Fonte: Arquivo pessoal

A rampa do acesso principal da quadra não atende aos quesitos de acessibilidade, pelo fato de estar dimensionada de maneira incorreta. Não existe espaço vago para cadeira de rodas, não há piso tátil direcional, os pisos e demais elementos da quadra não tem contraste de cor. Nas imagens abaixo (49 e 50), é possível ver com mais detalhes o espaço.
