APO EM ARQUITETURA ESCOLAR: Proposta de Reforma da
Escolas Reunidas Professor Francisco de Paula Abreu em
Paripiranga-Ba

Monografia apresentada no curso de graduação do Centro Universitário AGES como um dos pré-requisitos para obtenção do título de bacharel em Arquitetura e Urbanismo.

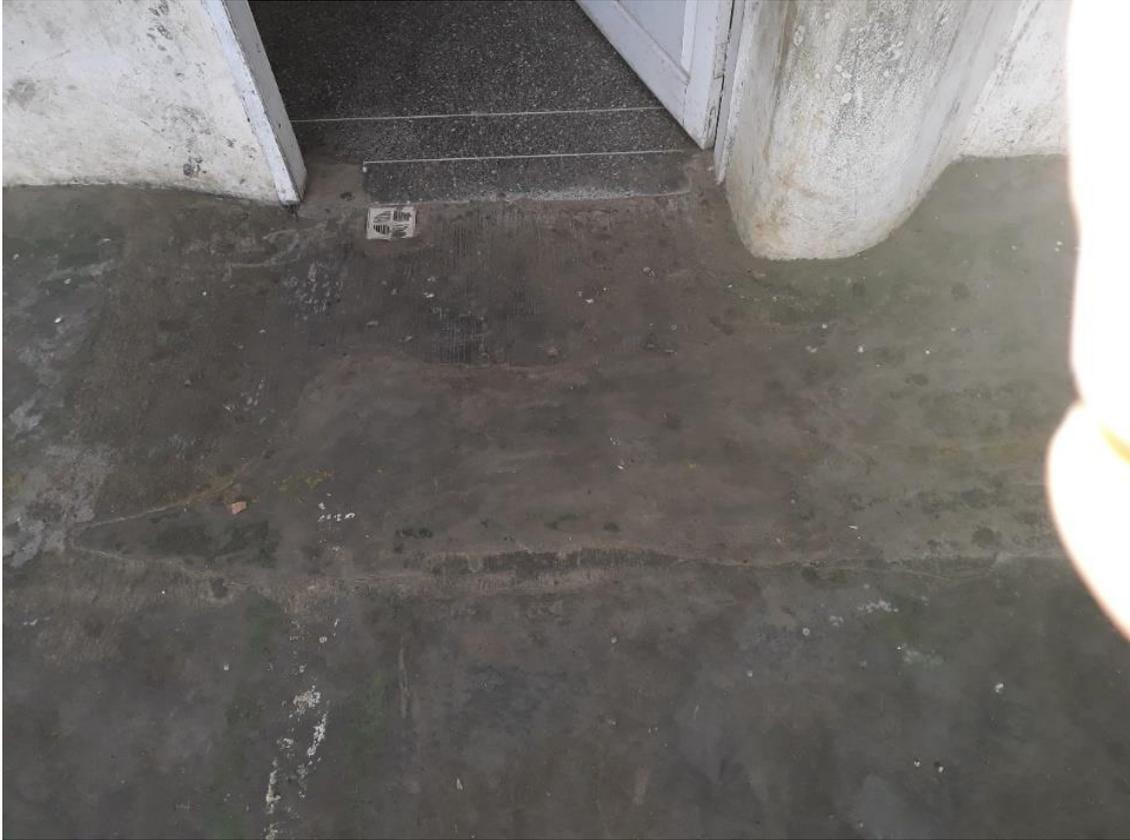
Figura 50: Rampa de acesso a quadra
Fonte: Arquivo pessoal

A rampa do acesso principal da quadra não atende aos quesitos de acessibilidade, pelo fato de estar dimensionada de maneira incorreta. Não existe espaço vago para cadeira de rodas, não há piso tátil direcional, os pisos e demais elementos da quadra não tem contraste de cor. Nas imagens abaixo (49 e 50), é possível ver com mais detalhes o espaço.

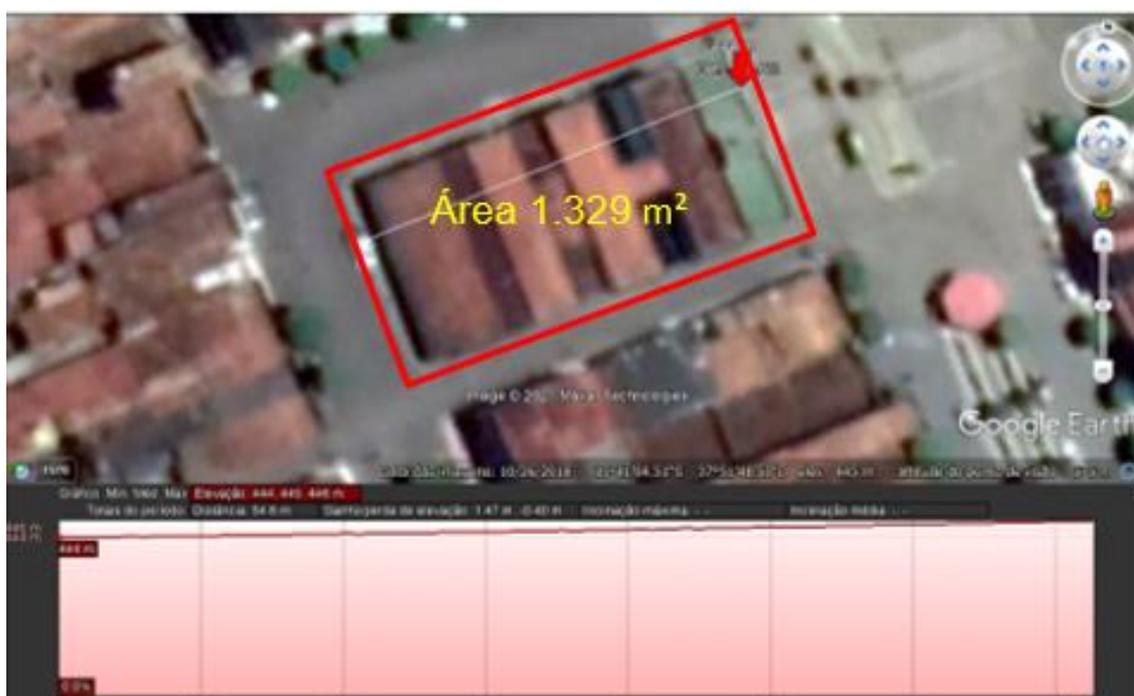
O terreno da proposta de reforma fica situado na Rua Artur Trindade, no município da Paripiranga-BA, o lote mede 25,12m de largura por 52,94m de profundidade. De acordo com os dados colhidos do perfil topográfico no Google Earth, o terreno tem um aclave de 2.17m em relação a rua da fachada principal e esses dados foram reafirmado pelo técnico na visita realizada para o levantamento cadastral.

Figura 58: Terreno e perfil topográfico

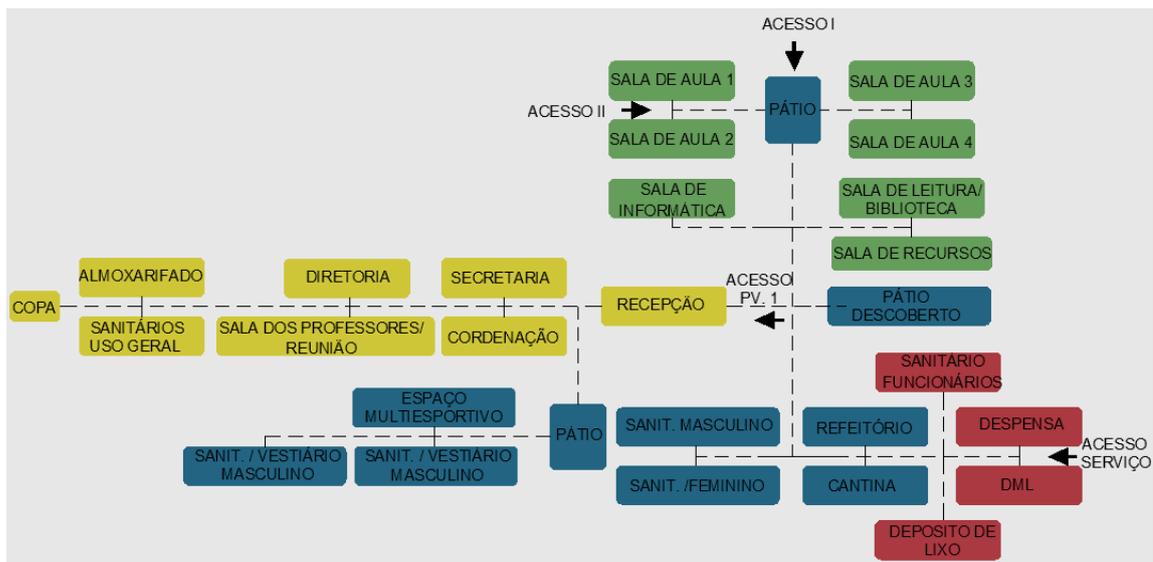
Figura 60: Fluxograma

Com um estudo mais aprofundado do programa de necessidades, foi possível definir o fluxo interno da escola e setorizar. O fluxo principal da escola fica no pátio interno, a partir desse caminho são distribuídos os setores: pedagógico, administrativo e vivência. Para o setor de serviço foi definido outro acesso, com um fluxo interno para distribuição e manutenção da escola. A figura (60) corresponde ao esquema do fluxograma da escola.

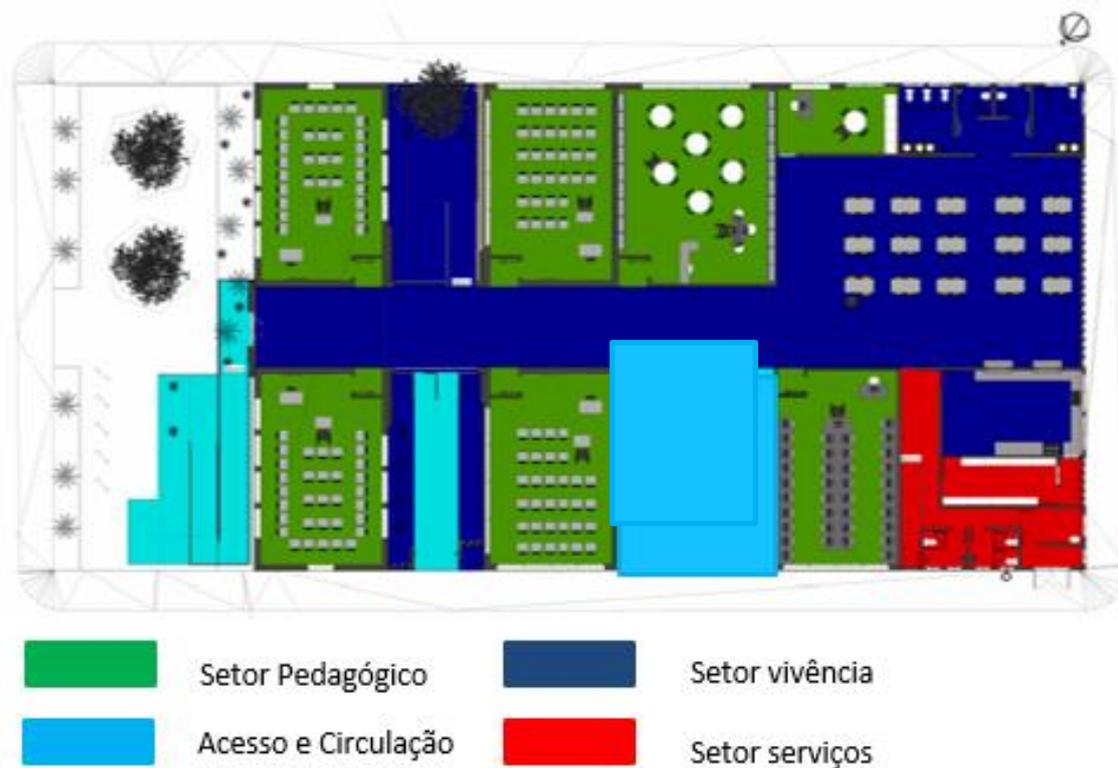
Figura 61: Setorização Pavimento Térreo
Fonte: Desenvolvido pela Autora

A escola foi setorizada em quatro partes: o pedagógico (sala de aula, sala de leitura, biblioteca e sala de informática); o administrativo (recepção, secretaria, coordenação, diretoria, sala dos professores, sala de reunião, almoxarifado, sanitário de uso geral e copa); a vivência (pátio coberto, pátio descoberto, refeitório, cantina, sanitário masculino, sanitário feminino e espaço multiesportivo); e o serviço (despensa, DML, sanitário funcionário e depósito de lixo). Nas Figuras (61 e 62) vemos a setorização do pavimento térreo e do pavimento superior.

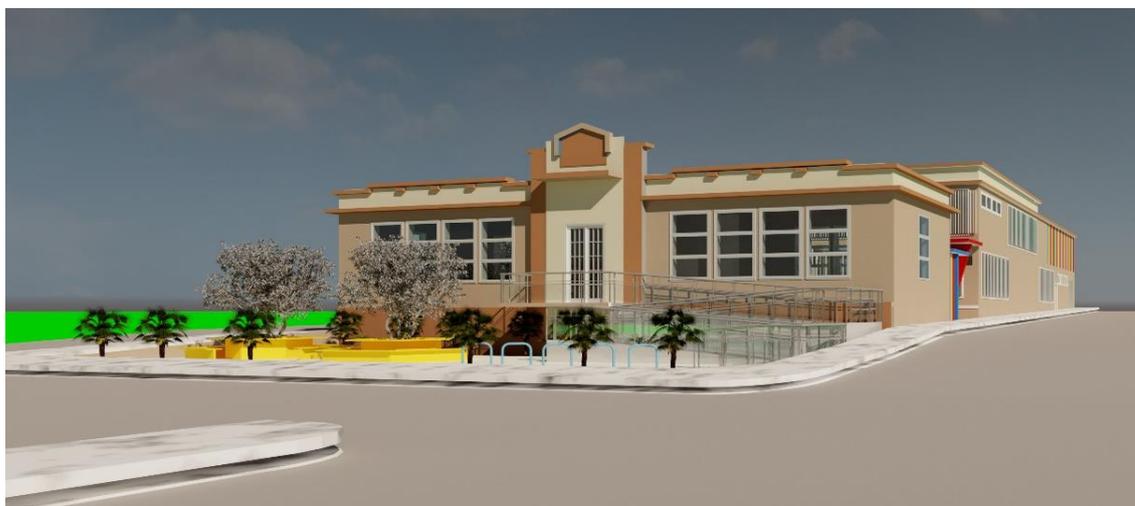
A partir da setorização dos espaços foi possível definir os acessos da escola, o primeiro e o segundo acesso ficaram definidos para entrada e saída de alunos, equipe pedagógica e administrativa; e o terceiro acesso para o setor de serviço (ver as figuras 67 e 68). A entrada principal está na rua Artur Trindade, a segunda na rua Barão do Rio Branco, o acesso de serviço também ficou locado na rua Barão do Rio Branco, para atender o serviço de carga e descarga do setor de serviço e vivência (refeitório, cantina, despensa e depósito de material de limpeza).

Figura 67: Vista Fachada Leste Proposta de Reforma Escola Paula Abreu (acessos)
Fonte: Desenvolvido pela Autora

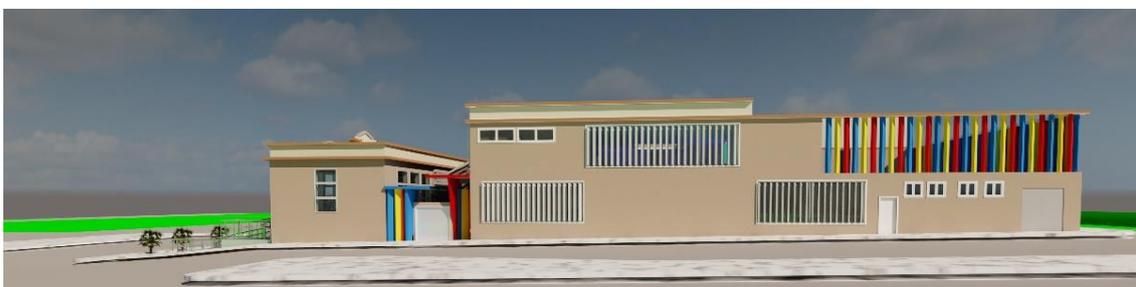
Figura 68: Vista fachada Norte Proposta de reforma (acessos)
Fonte: Desenvolvido pela Autora

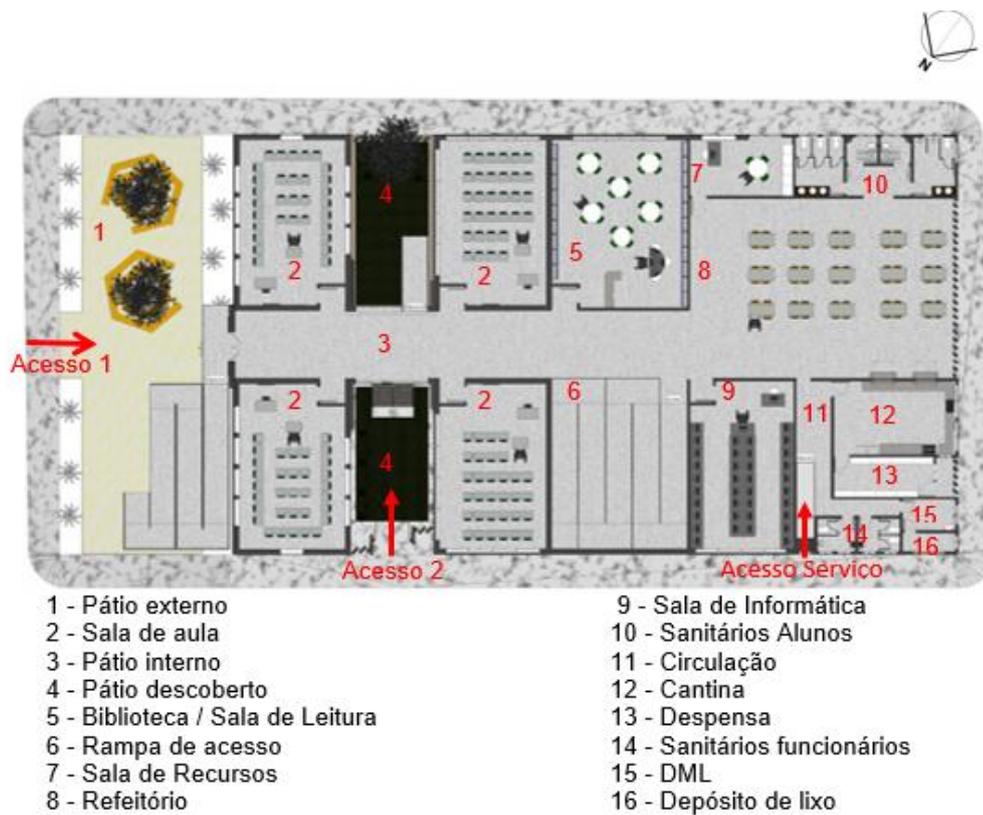
Figura 69: Pavimento Térreo
Fonte: Desenvolvido pela Autora

O intuito de preservar as salas de aula já existentes foi o ponto de partida para manter o setor pedagógico locado no principal acesso à escola, no pavimento térreo. Por se tratar de um terreno pequeno, foi tomado um certo cuidado em setorizar os ambientes, evitando que fosse locado ambientes pedagógico embaixo da quadra que ficou no segundo pavimento. Com isso, foi decidido locar o setor de serviço embaixo da quadra e o refeitório que faz parte do setor de vivência. Para aproveitar a ventilação natural e a iluminação foram realizadas amplas aberturas nos ambientes. As figuras (69 e 70) mostram o pavimento térreo e pavimento superior.

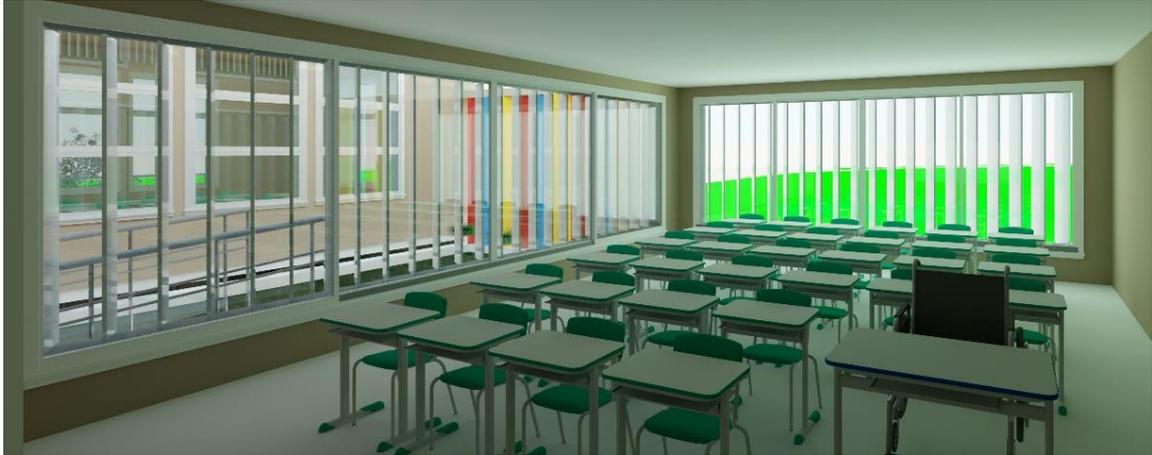
As salas de aula foram projetadas para atender à demanda das turmas, são 8 turmas – 4 no turno matutino e 4 no vespertino. Cada sala atende à capacidade de 33 alunos e oferece um espaço amplo, com ventilação natural e iluminação, conectando o interior ao exterior. Vejamos:

Figura 71: Proposta sala de Aula
Fonte: Desenvolvido pela Autora

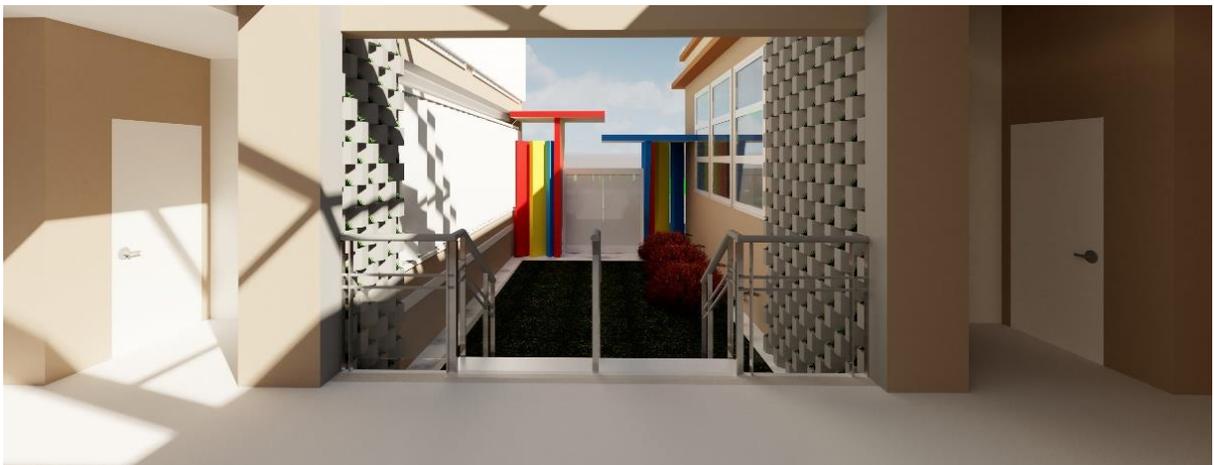
Os pátios descobertos internos foram locados no primeiro pavimento, estes ambientes foram pensados para conectar os alunos com o espaço externo, lançando a proposta de uma de jardim vertical para o melhor aproveitamento do espaço.

Figura 72: Vista Pátio Descoberto
Fonte: Desenvolvido pela Autora

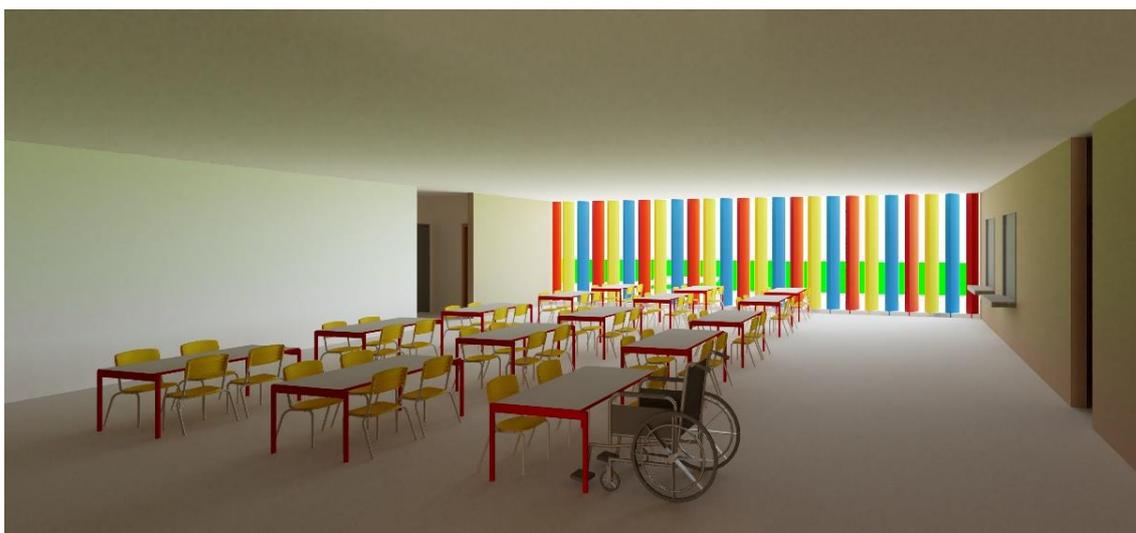
Figura 74: Refeitório
Fonte: Desenvolvido pela Autora

O refeitório foi locado no primeiro pavimento, conectado ao pátio central, próximo aos banheiros, para facilitar o fluxo. Projetado para atender a 2 turmas, a proposta traz um espaço amplo, pensado para diversos usos, por exemplo: festas comemorativas pátio interno ou reuniões de pais e mestres; é um espaço que se conecta o exterior, dotado de ventilação natural e iluminação.

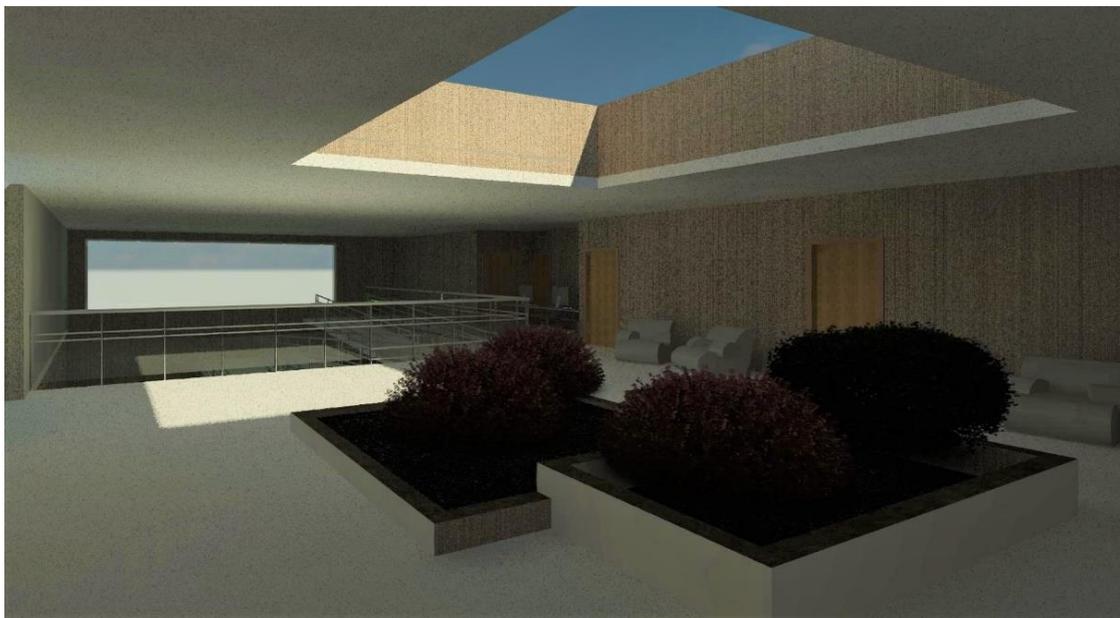
No pavimento superior ficou locada a parte administrativa, neste espaço foi projetado um pátio com um átrio central para favorecer a ventilação natural e a iluminação. Para garantir o escoamento de água devido à chuva será utilizado um ralo

linear, é um ambiente pensado para recepcionar os visitantes da escola e pais, além de servir como um espaço de descanso para os alunos.

Figura 75: Pátio interno recepção
Fonte: Desenvolvido pela Autora

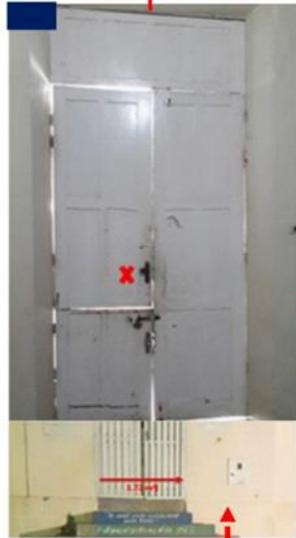
Diagnóstico: A escada tem largura adequada, porém, as dimensões dos pisos e espelhos não está na dimensão correta, além disso, não tem patamar, corrimão, guarda corpo e sinalização tátil de alerta no início e no termino da escada.
Recomendações: consultar a NBR 9050 (ABNT 2020)

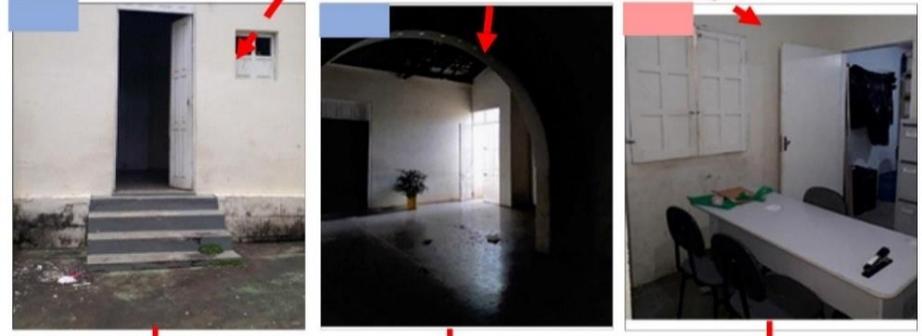
Diagnóstico: no pátio a abertura do vão é inadequada, a soleira tem desnível, falta rampa de acesso, piso e espelho da escada tamanho inadequado, falta sinalização tátil alerta/direcional.
 Recomendações: consultar a NBR 9050 (ABNT 2020)

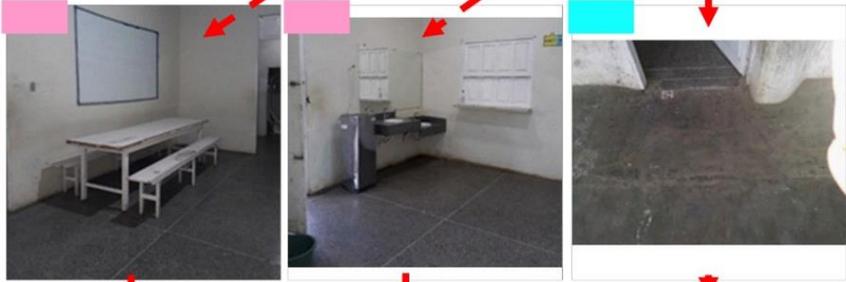
Diagnóstico: o refeitório possui boa circulação, porém não possui mobiliário adequado para pessoas com cadeira de rodas, a mesa não tem altura adequada, o bebedouro não é apropriado para pessoas com deficiência, pois a altura do controle para acionar água não atende, além de não ter barra de apoio. O lavatório está na altura adequada, no entanto não tem barra de apoio.
 Recomendações: consultar a NBR 9050 (ABNT 2020)

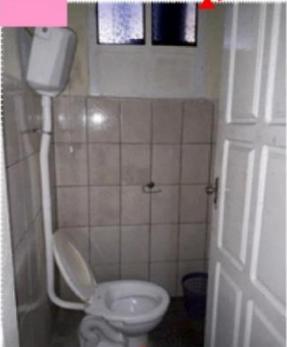
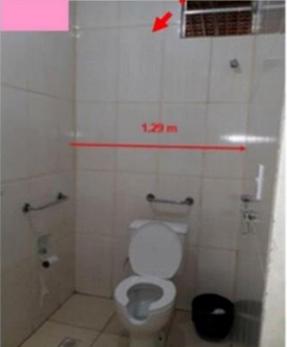
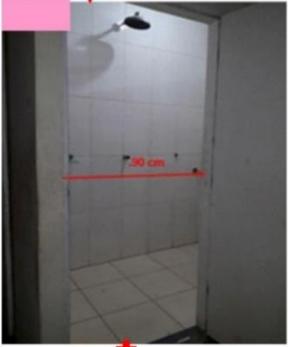
Diagnóstico: os sanitários femininos, um é adaptado para PME, porém não condiz com as medidas adequadas pelo fato de não dá o giro da cadeira de rodas, não tem lavatório, o chuveiro fica localizado logo na entrada do banheiro sem o banco articulado ou removível, a porta de acesso tem abertura adequada de 90 cm, já o outro sanitário só tem apenas um vaso sanitário e não há lavatório.

Recomendações: consultar a NBR 9050 (ABNT 2020)
