**CADASTRO DAS INFRAESTRUTURAS QUE COMPOEM O SISTEMA DE
DRENAGEM PLUVIAL:
ESTUDO DE CASO: AVENIDA PEDRO ZAPELINI – TUBARÃO/SC**

Trabalho de Conclusão de Curso apresentado ao Curso de Engenharia Civil da Universidade do Sul de Santa Catarina como requisito parcial à obtenção do título de Bacharel em Engenharia.

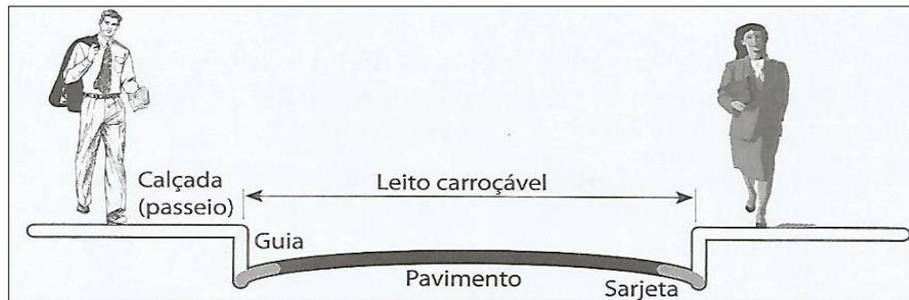
Figura 1 – Corte transversal pavimento

A união desses elementos, guia, pavimento e sarjeta, compõe o início da drenagem urbana, formando o caminho das águas até a armadilha de captação, as bocas de lobo. Outro elemento importante de transporte das águas até a boca de lobo é o sarjetão, que são grandes rasgos no encontro de duas ruas, “calhas localizadas nos cruzamentos de vias públicas, formadas pela sua própria pavimentação e destinadas a orientar o fluxo das águas que escoam pelas sarjetas” (TUCCI, 2009, p.824).

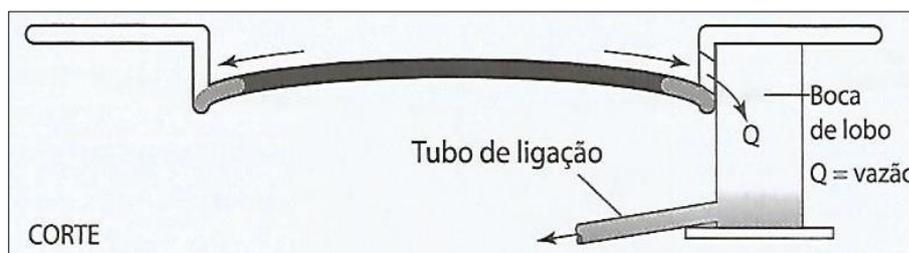
Figura 2 – Corte transversal da drenagem urbana

As bocas de lobo são moldadas *in loco*, normalmente de blocos cerâmicos e argamassa ou concreto armado, na superfície deve haver uma abertura para entrada da água e tampa de inspeção e limpeza. “As bocas de lobo podem ser classificadas em três grupos: bocas ou ralos de guias; ralos de sarjetas (grelhas) ralos combinados” (id *ibid*, p.830) (vide anexo A).

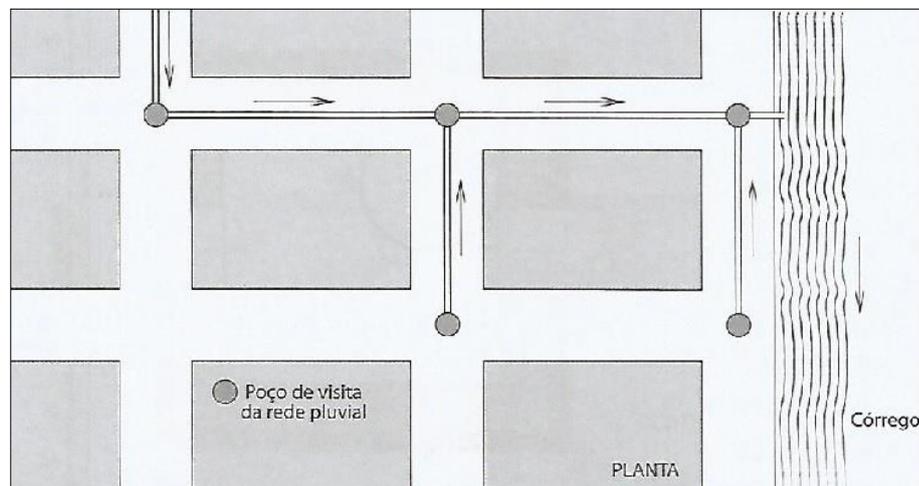
Figura 3 – Traçado de drenagem urbana com poço de visita

Deve ser previsto poço de visita no traçado da galeria de drenagem, “a função dos poços de visita (PV) é permitir a inspeção, limpeza e desobstrução de galerias enterradas por operários que entram nessas instalações ou por uso de equipamento mecânico” (BOTELHO, 2014, p.47). Os poços de visita são instalados também em mudanças de direção das galerias, cruzamento de ruas, junção dos tubos de ligação entre boca de lobo e galeria. Por motivos

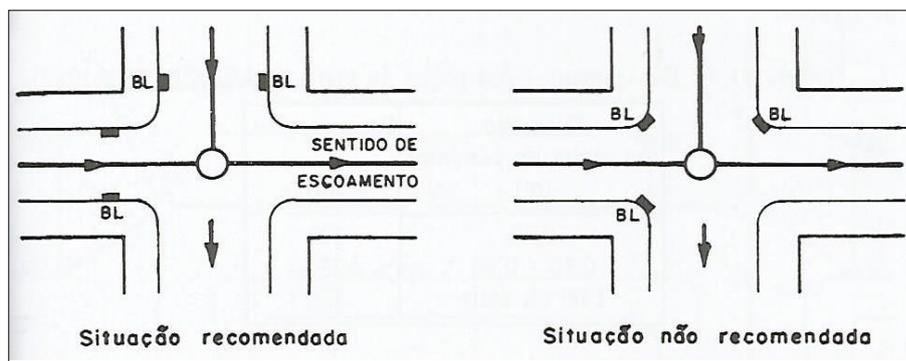
Figura 6 – Locação recomendada da boca de lobo

O projeto deverá se enquadrar na situação recomendada, assim o escoamento da água pelas sarjetas não interfere no tráfego de pessoas pela faixa de pedestre, entretanto por razões econômicas, encontramos em muitos locais a situação não recomendada, pelo fato de utilizar apenas um ponto de captação de água, neste caso além de sobrecarregar a boca de lobo, que recebe contribuição de duas ruas, é incômodo no tráfego de pessoas na faixa de pedestre.

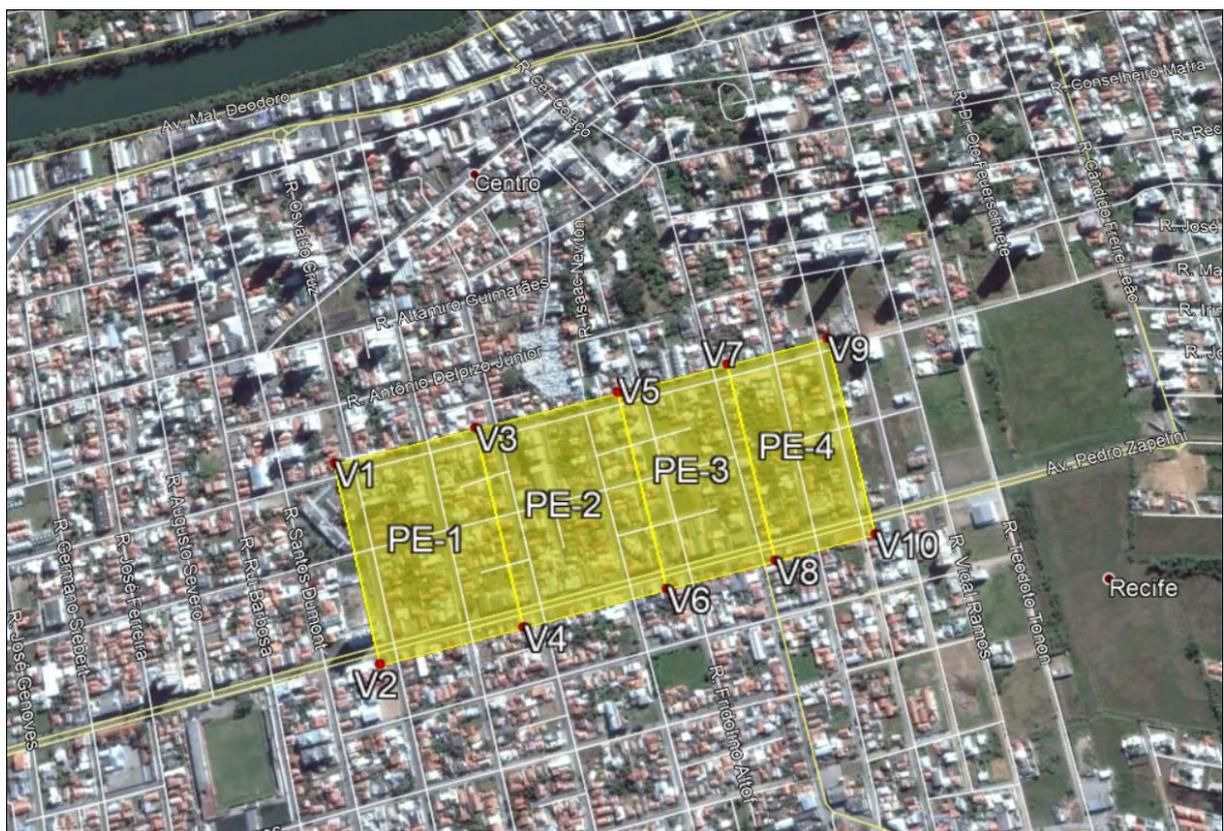
Figura 8 – Localização dos pontos de estudo

Diante das ocorrências de alagamentos em certas regiões em torno da Avenida Pedro Zapelini, e sobre a orientação de funcionários da Agência Reguladora de Saneamento (AGR) de Tubarão e da Prefeitura Municipal, delimitou-se 4 zonas de estudo para a realização de análise e cadastro. De posse do mapa cadastral fornecido pelo órgão competente da prefeitura, pode-se delimitar os locais para a realização de levantamento e ao procedimento de cadastro in loco (figura 8).

Os Pontos de Estudo (PE) foram setorizados em forma retangular, consequentemente contendo quatro vértices, um em cada extremidade, contendo uma área total de 250.647,00 m². Os vértices foram locados e georreferenciados com coordenadas UTM vinculadas ao Sistema Geodésico Brasileiro SIRGAS 2000, descritos em cada Vértice (V) nos pontos de estudo.

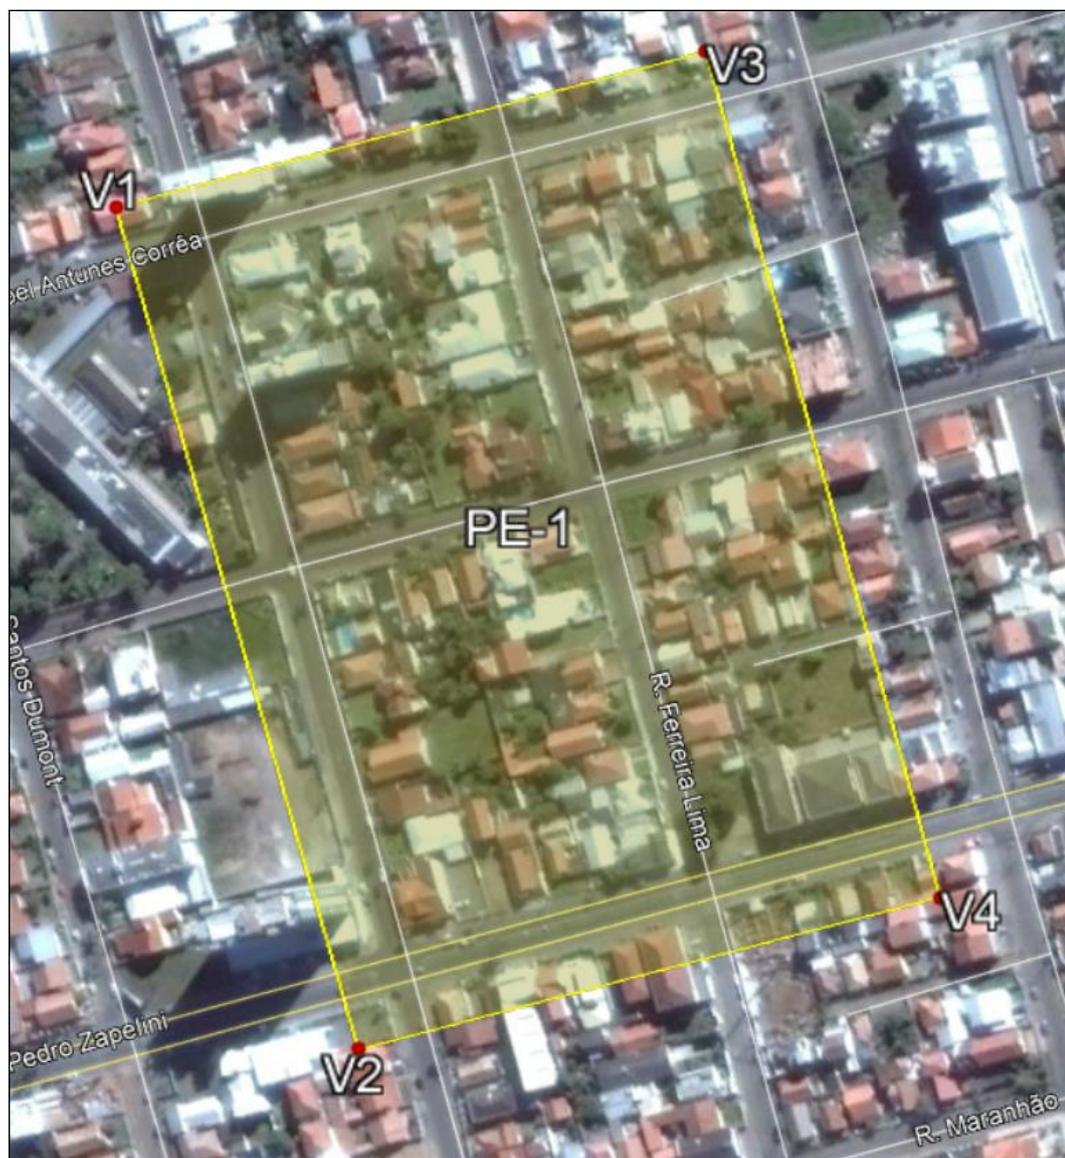
Figura 9 – Ponto de estudo 1 (PE-1)

O PE-1 com área de 71.128,00 m², foi demarcado por 4 vértices, sendo que o vértice V1 (Norte 6847073.22538 e Este 694744.707928) está situado no cruzamento da Rua Manoel Antunes Corrêa com a Rua Luiz Martins Collaço, o vértice V2 (Norte 6846762.95927 e Este 694830.698325) localiza-se no cruzamento da Avenida Pedro Zapelini com a Rua Manoel Antunes Corrêa, o vértice V3 (Norte 6847126.61254 e Este 694960.506277) fazendo-se entre a Rua Manoel Antunes Corrêa e a Rua Vereador Adolfo Machado, completando a área do ponto de estudo o vértice V4 (Norte 6846815.51134 e Este 695041.037068) estabelecido entre a Avenida Pedro Zapelini e a Rua Vereador Adolfo Machado (figura 9).

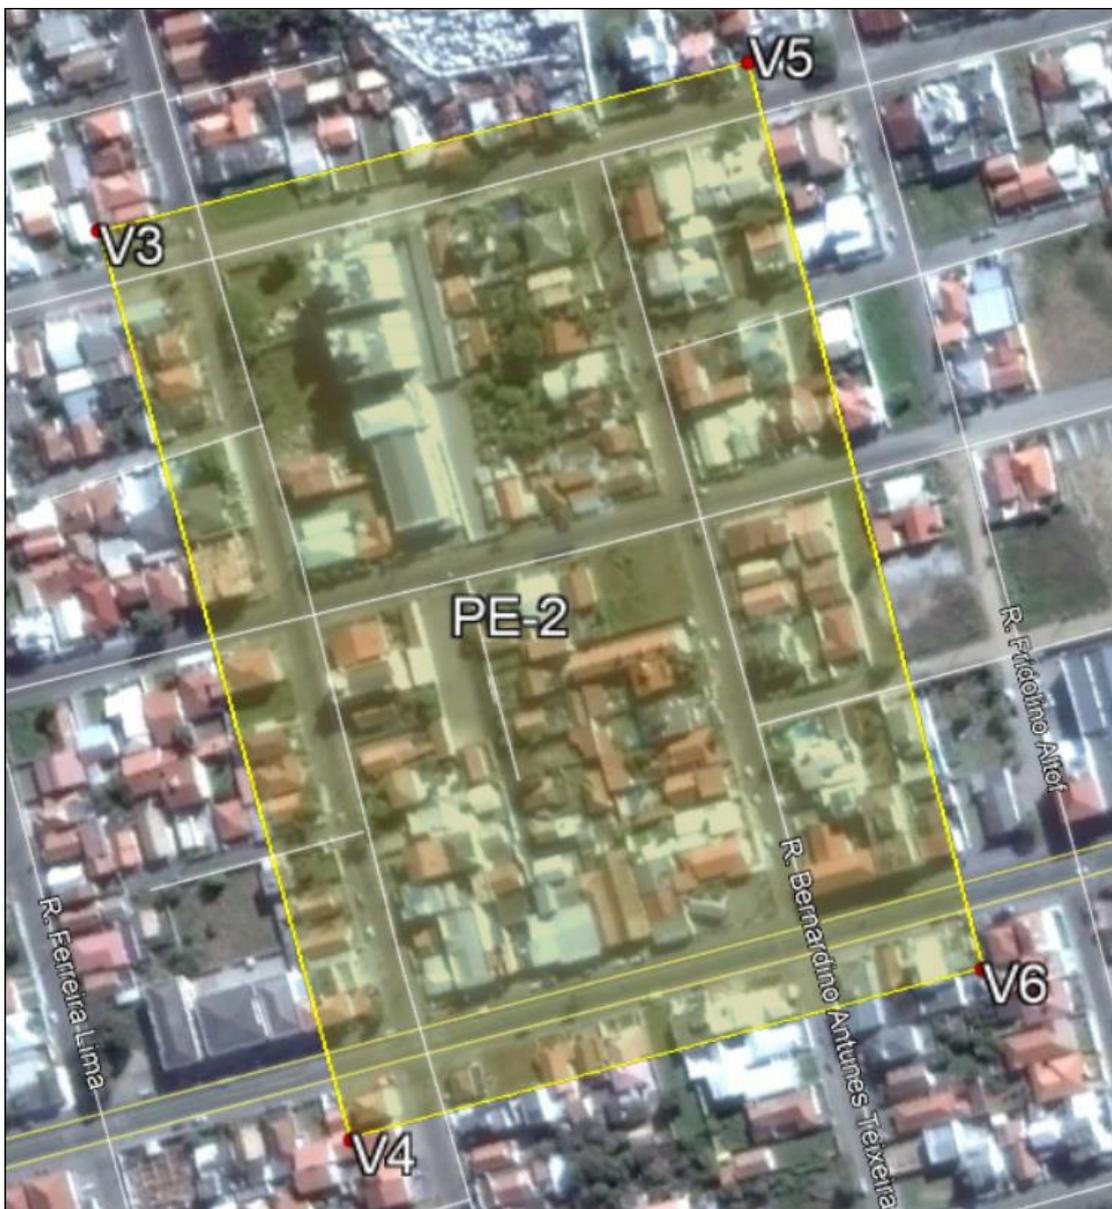
Figura 10 – Ponto de estudo 2 (PE-2)

A área de 72.091,00 m² do PE-2 foi demarcada pelo vértice V3 (Norte 6847126.61254 e Este 694960.506277), fazendo-se entre a Rua Manoel Antunes Corrêa e a Rua Vereador Adolfo Machado, juntamente com o vértice V4 (Norte 6846815.51134 e Este 695041.037068) situado entre a Avenida Pedro Zapelini e a Rua Vereador Adolfo Machado, o vértice V5 (Norte 6847180.51666 e Este 695182.028438) está situado próximo ao cruzamento da Rua Manoel Antunes Corrêa com a Rua Fridolino Althoff, e o vértice V6 (Norte 6846870.133326 e Este 695256.309071) que localiza-se no cruzamento da Avenida Pedro Zapelini com a Rua Fridolino Althoff (figura 10).

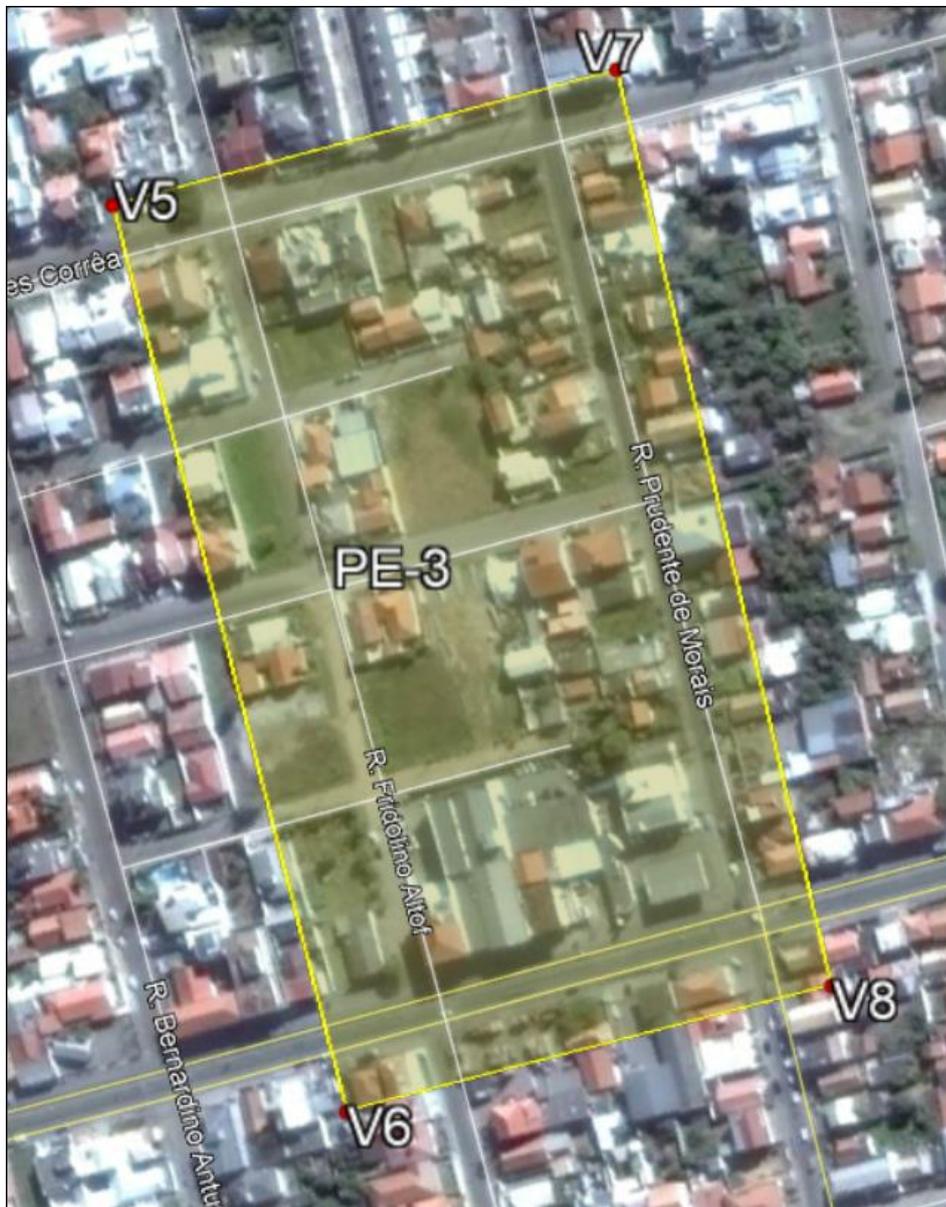
Figura 11 – Ponto de estudo 3 (PE-3)

Os 4 vértices do PE-3 com delimitação de 55.623,00 m², foram situados pelo vértice V5 (Norte 6847180.51666 e Este 695182.028438), acerca ao cruzamento da Rua Manoel Antunes Corrêa com a Rua Fridolino Althoff, o vértice V6 (Norte 6846870.133326 e Este 695256.309071) localiza-se adjacente ao cruzamento da Avenida Pedro Zapelini com a Rua Fridolino Althoff, o vértice V7 (Norte 6847223.84968 e Este 695353.864855) fazendo-se entre a Rua Manoel Antunes Corrêa com a Rua Prudente de Moraes, e completando a área do ponto de estudo o vértice V8 (Norte 6846910.1828 e Este 695421.829939) determinado entre a Avenida Pedro Zapelini e a Rua Prudente de Moraes (figura 11).

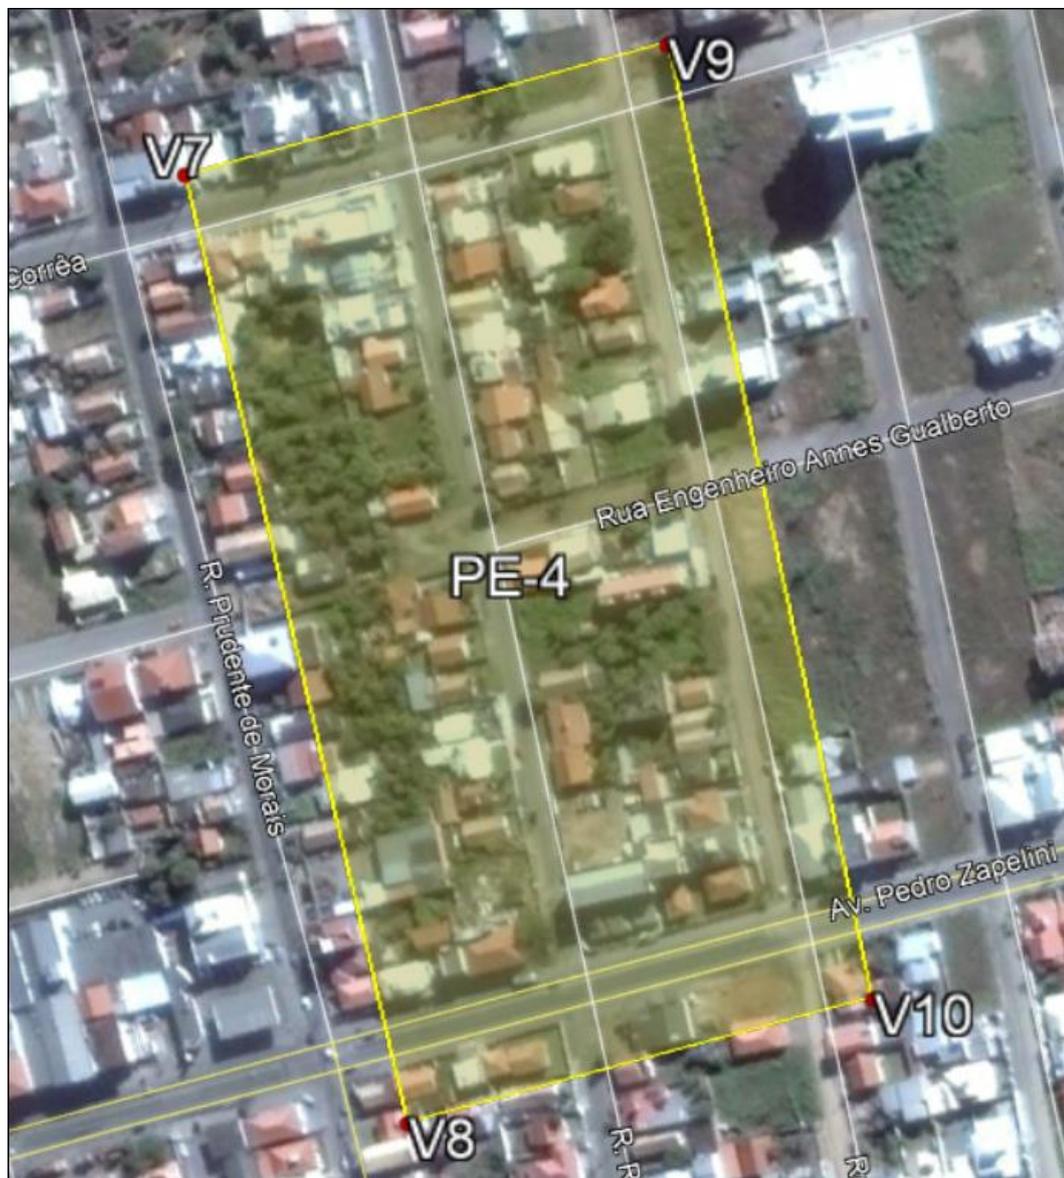
Figura 12 – Ponto de estudo 4 (PE-4)

O PE-4 com área de 51.805,00 m² contém o vértice V7 (Norte 6847223.84968 e Este 695353.864855) que está situado no cruzamento da Rua Manoel Antunes Corrêa com a Rua Prudente de Moraes, o vértice V8 (Norte 6846910.1828 e Este 695421.829939) localizado no cruzamento da Avenida Pedro Zapelini com a Rua Prudente de Moraes, o vértice V9 (Norte 6847264.00671 e Este 695512.863693) fazendo-se entre a Rua Manoel Antunes Corrêa com a Rua Felipe Schmidt, e finalizando a área do ponto de estudo o vértice V10 (Norte 6846931.95921 e Este 695575.078286) determinado entre a Avenida Pedro Zapelini e a Rua Felipe Schmidt (figura 12).

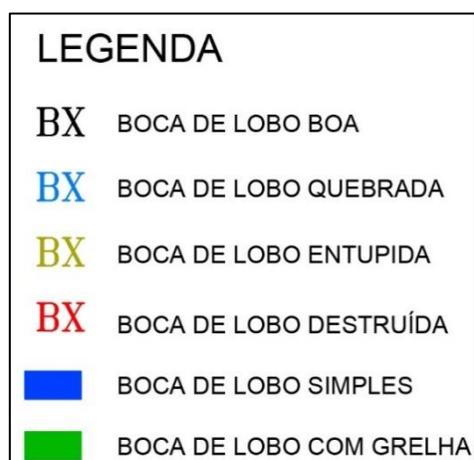
Figura 14 – Legenda da situação das bocas de lobo

Nas zonas de ponto de estudo, foram enumeradas as bocas de lobo existentes, e de modo a facilitar a percepção das situações desfavoráveis, foram dispostas em diferentes cores nas figuras de representação, sendo que a numeração na cor azul serve para tampas e entradas quebradas, a cor amarela para bocas de lobo consideradas entupidadas, em vermelho as que estão destruídas, e em preto para situação regular ou satisfatória, demonstrado por meio de legenda.

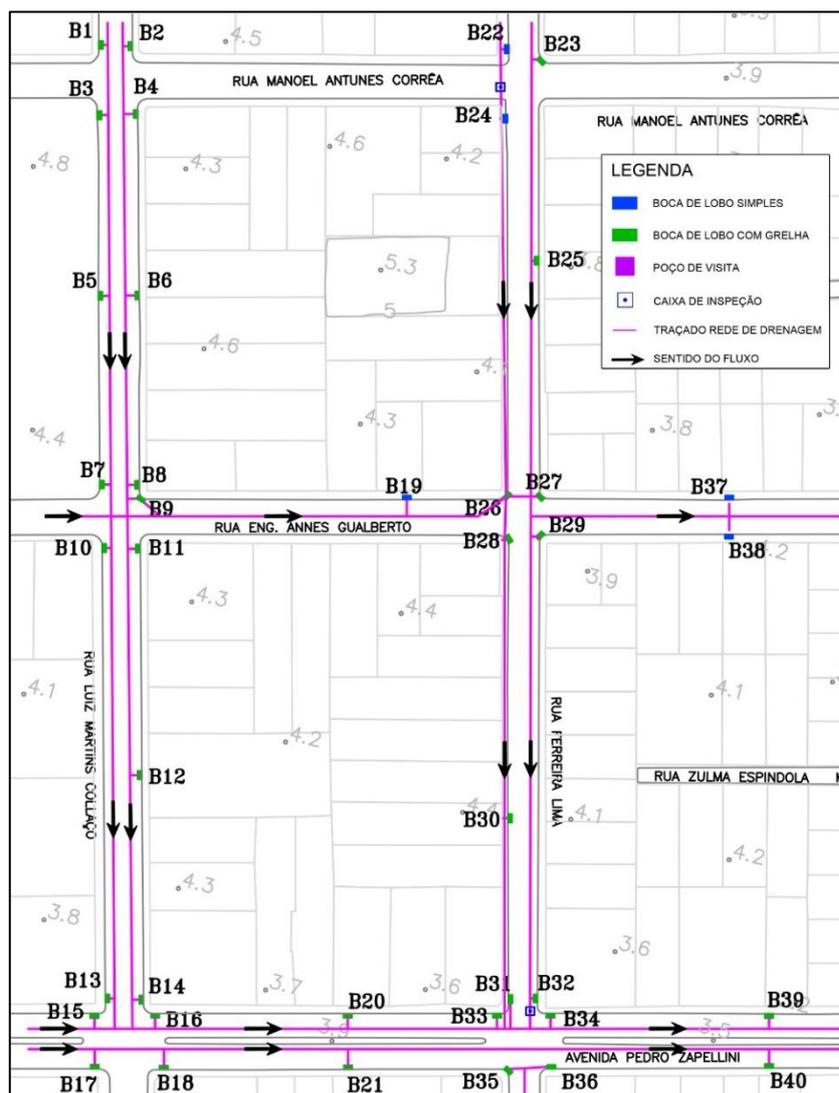
Figura 15 – Traçado da tubulação no PE-1

No cruzamento da Rua Engenheiro Annes Gualberto com a com a Rua Luiz Martins Colaço foi detectado um erro de projeto, a B9 está situada na esquina da rua muito próxima ao B8, onde deveria estar locada na Rua Engenheiro Annes Gualberto, antes da passagem de pedestre.

Outro fator importante para analisar neste ponto é a economia de componentes da rede de drenagem, onde não foi encontrado PV nas mudanças de direção e nos cruzamentos das ruas há pouco dispositivo de captação. A tabela 4 apresenta as características e a situação das bocas de lobo do PE-1.

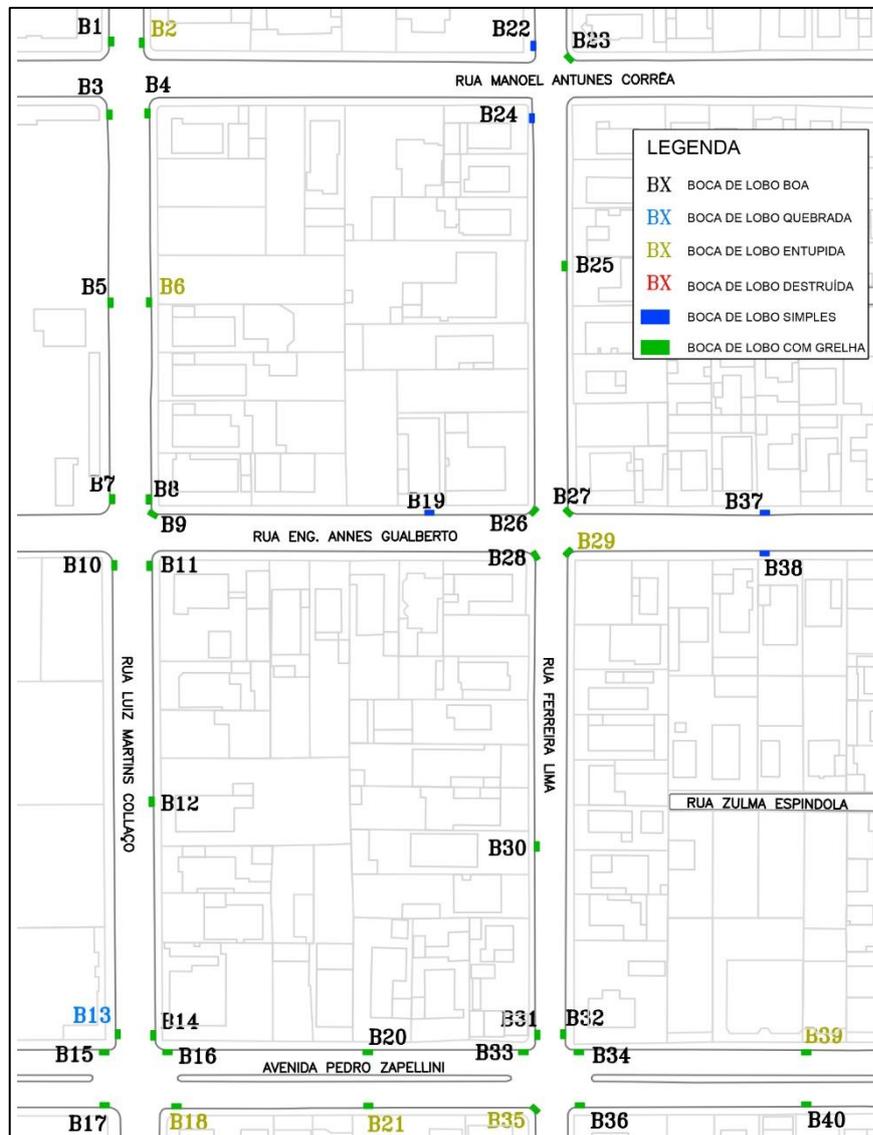
Figura 16 – Situação das bocas de lobo no PE-1

O PE-1 não possui nenhuma boca de lobo destruída, a grande maioria estão em bom estado de conservação, apenas a B13 está com a tampa quebrada. Na Avenida Pedro Zapellini foi o pior trecho encontrado deste ponto, contendo quatro bocas de lobo entupidas, sendo as B18, B21, B35 e a B39.

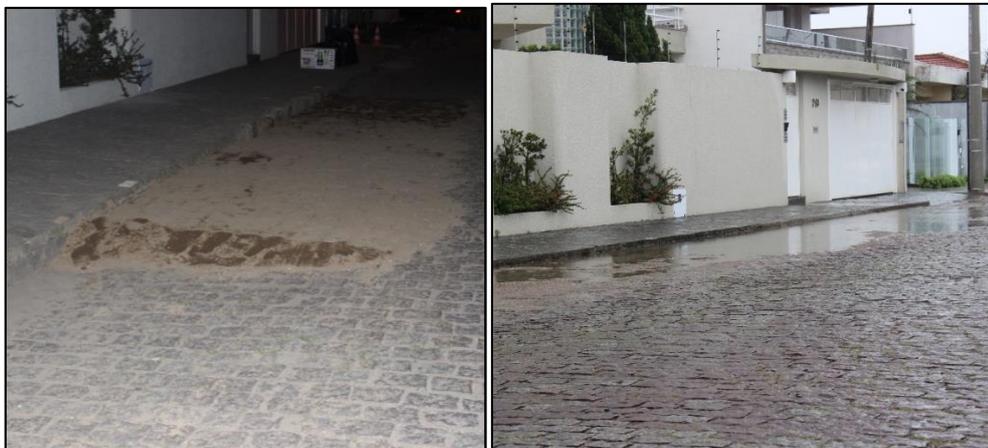
Figura 18 – Sarjeta na Rua Luiz Martins Collaço

Em alguns locais foram encontradas sarjetas com obstrução da passagem do fluxo pluvial, dificultando o escoamento, e consequentemente atrapalhando o escoamento em períodos de alto índice pluviométrico, além de ser uma medida paliativa por parte da população, de nada adiantou, pois só transferiu o local de acúmulo de água (figura 18).

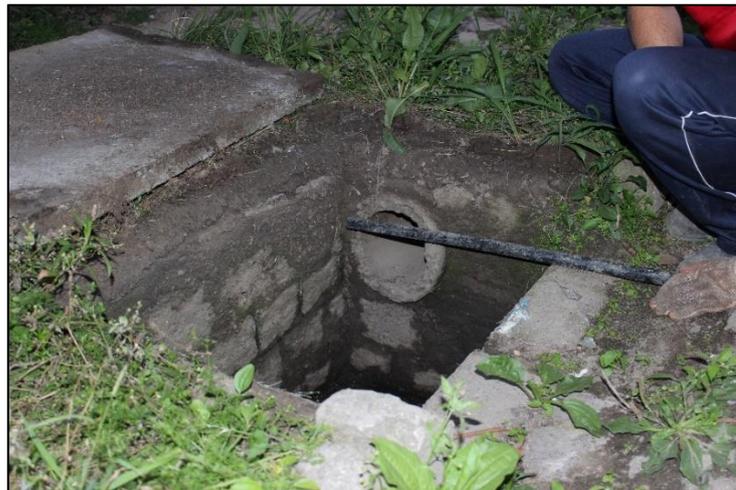
Figura 19 – Boca de lobo – B19

A B19 possui uma cota de saída da tubulação muito elevada, assim dificultando o encaminhamento do fluxo, onde a água captada só irá ser drenada quando chegar no nível do tubo, que está praticamente no alinhamento com a entrada da boca de lobo. O bueiro escoará em partes para a tubulação, com o restante sendo drenado apenas por infiltração, e só será escoada a água por não existir impermeabilização correta na boca de lobo (figura 19).

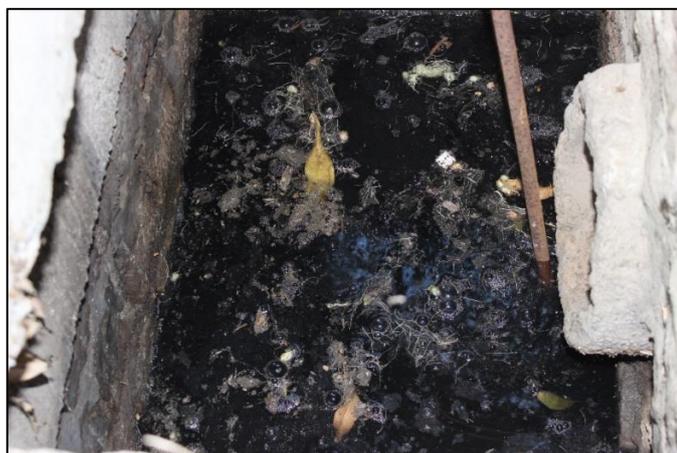
Figura 20 – Boca de lobo – B22

A B22 encontra-se tomada por água cinza despejadas pelas residências, isso mostra a falta de tratamento de esgoto, onde o mesmo é transmitido para o sistema de drenagem e sobrecarregando o sistema, pois na ocorrência de chuva as bocas de lobo já estão cheias (figura 20).

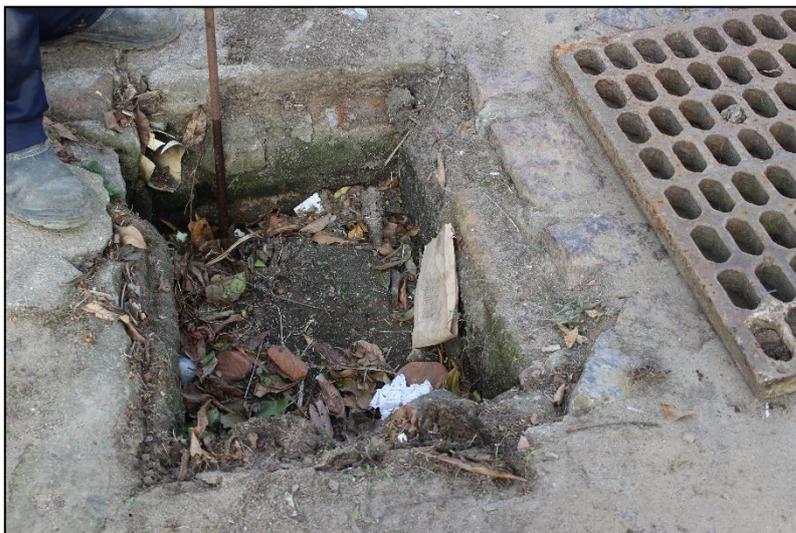
Figura 21 – Boca de lobo – B23

Como no caso da B19, a canalização de saída do B23 possui cota de 25 cm, o tubo de drenagem está praticamente no mesmo nível da pista de rolagem, não contendo o recobrimento necessário para absorver as cargas dinâmicas dos automóveis (figura 21).

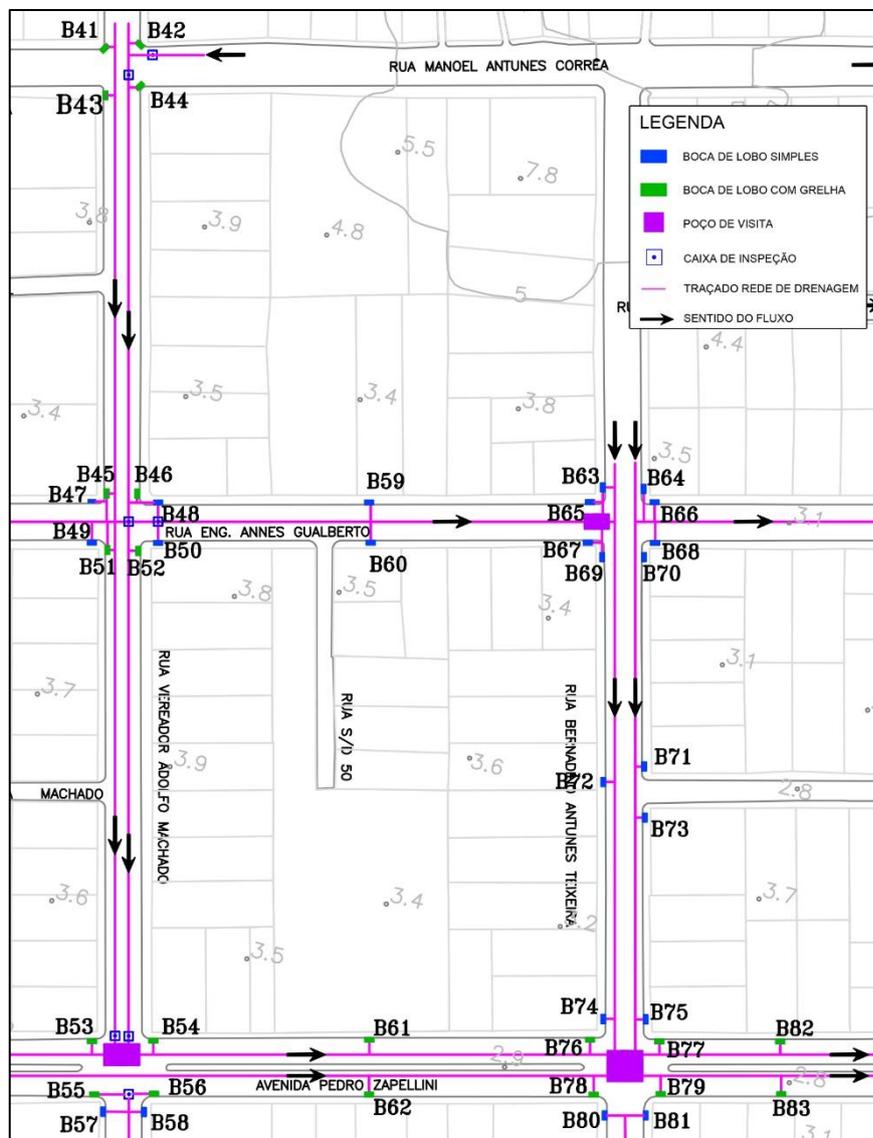
Figura 22 – Traçado da tubulação no PE-2

Na esquina da Rua Manoel Antunes Corrêa com a Rua Vereador Adolfo Machado é notório a utilização errônea de boca de lobo, sendo instalada uma em cada esquina. Neste

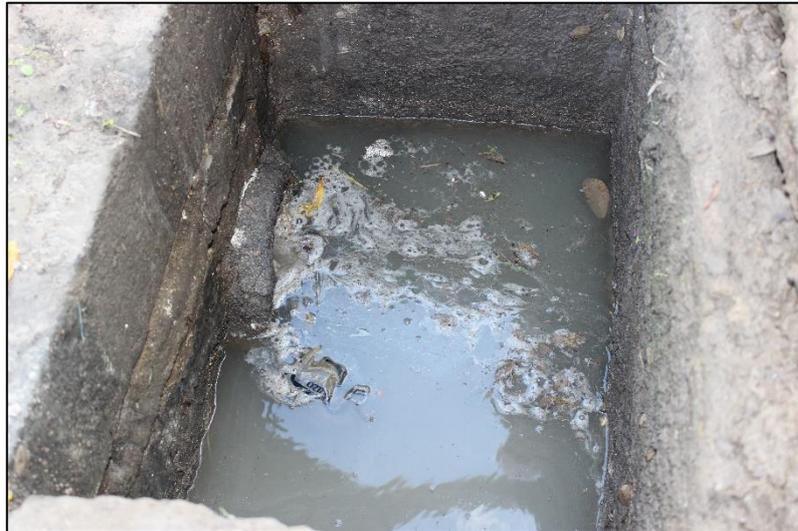
Figura 24 – Boca de lobo – B59

Um fato que merece atenção foi observado no cruzamento da Avenida Pedro Zapellini com a Bernardino Antunes Corrêa, onde a B75 e a B79 estão obstruídas, a B83 por também estar próxima, incrementa a situação desfavorável, estando composta por concreto no seu interior, originado de obras residenciais na sua proximidade. Outra problemática são a B59 e a B60, localizadas na Rua Engenheiro Annes Gualberto, na qual estão entupidas, com isso sobrecarregando as bocas de lobo das esquinas adjacentes (figura 24 e 25).

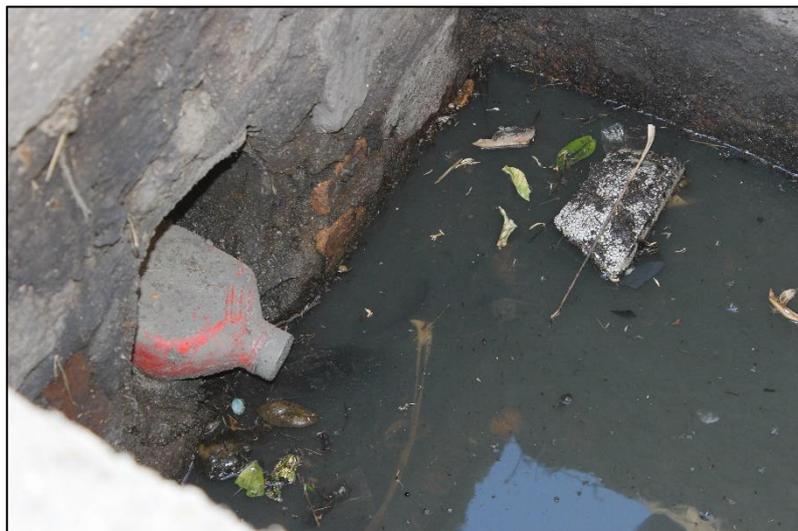
Figura 25 – Boca de lobo – B60

No caso da B60, além da água cinza e do entupimento pelos sedimentos sólidos, verificou-se a existência de um frasco vazio para óleo de motor automotivo (figura 25). O material sendo contaminante deveria ser manejado de forma mais cautelosa, porém estava desferido de maneira inadequada, no qual se mostra evidente a falta de conscientização por parte da população para a preservação do meio em que estão estabelecidos.

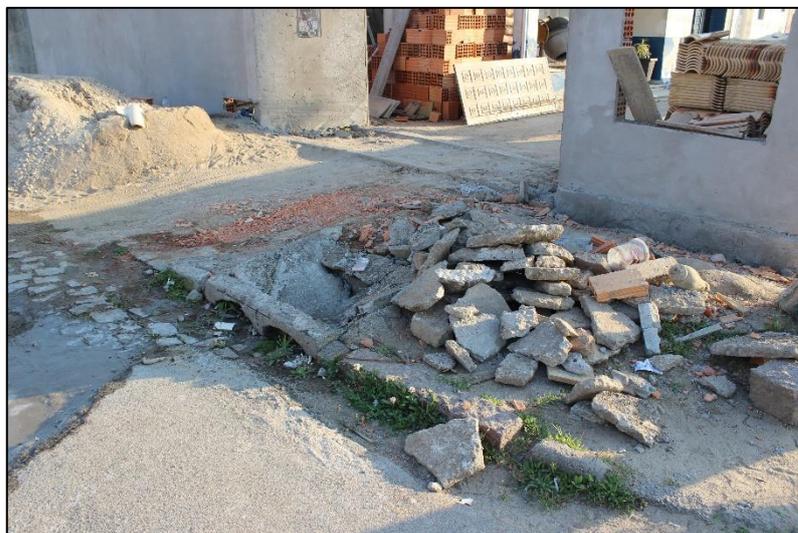
Figura 26 – Boca de lobo – B80

Uma outra situação encontrada foi a existência de entulho de construção junto a B80, o que vale ressaltar a falta de cuidados com o bueiro, onde além da depredação do

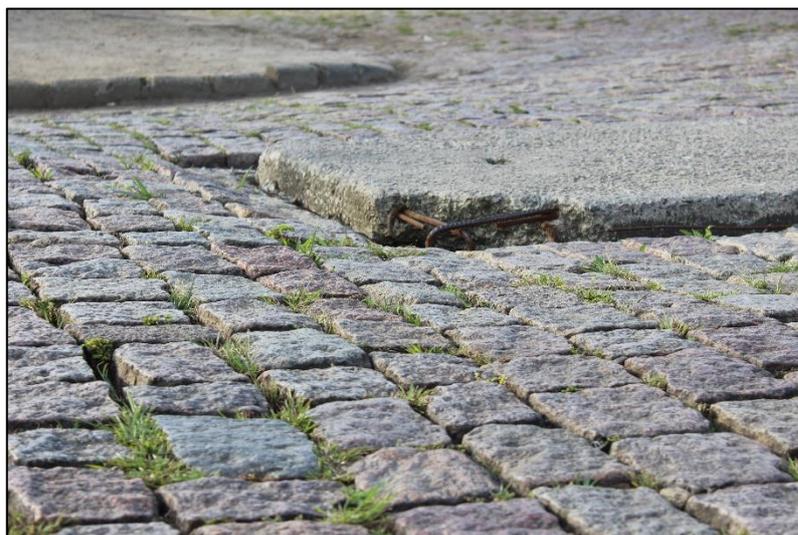
Figura 27 – Poço de visita na Rua Eng. Annes Gualberto

O PV da Rua Eng. Annes Gualberto com a Rua Bernardo Antunes Teixeira está com a tampa mais elevada que o pavimento, tornando mais susceptível a sua quebra, na qual de fato está quebrada, e por consequência deixa a armadura exposta, gerando um risco para os automóveis que transitam no local (figura 27).

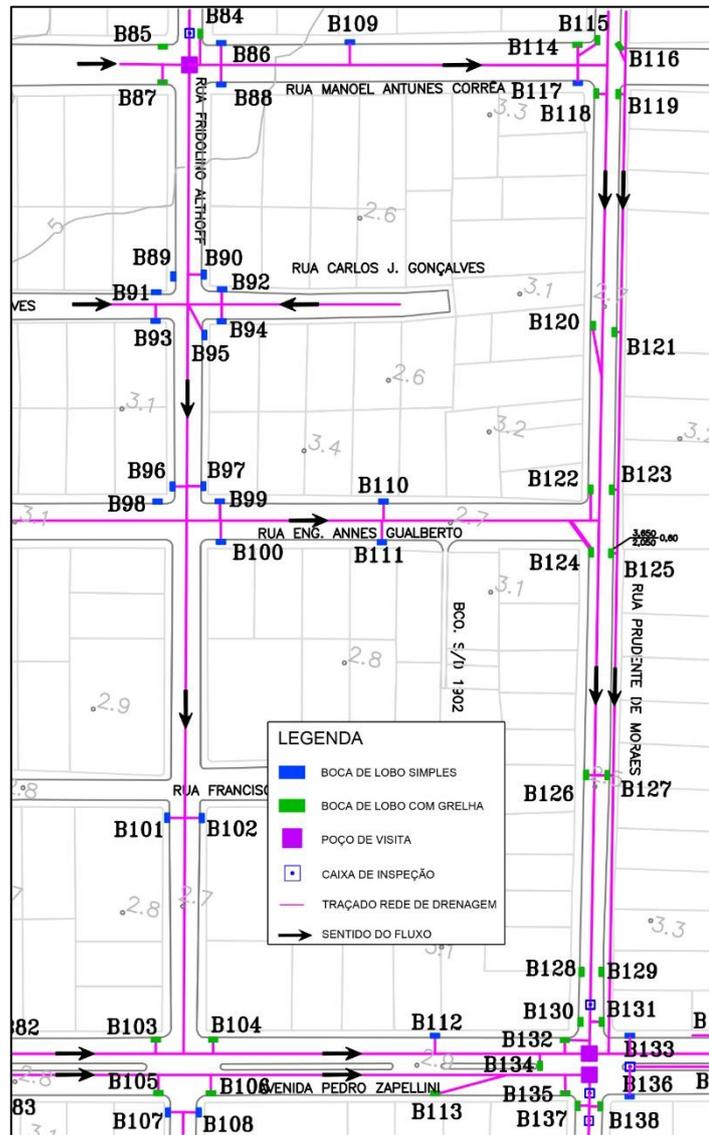
Figura 28 – Traçado da tubulação no PE-3

O PE-3 é o local de estudo que possui maior quantidade de bocas de lobo, e ao analisa-lo foi detectado um erro de execução na conexão das B95 e B124, onde as mesmas estão ligadas a galeria de drenagem no sentido contrário do fluxo. A tabela 6 demonstra as características das bocas de lobo em estudo do PE-3.

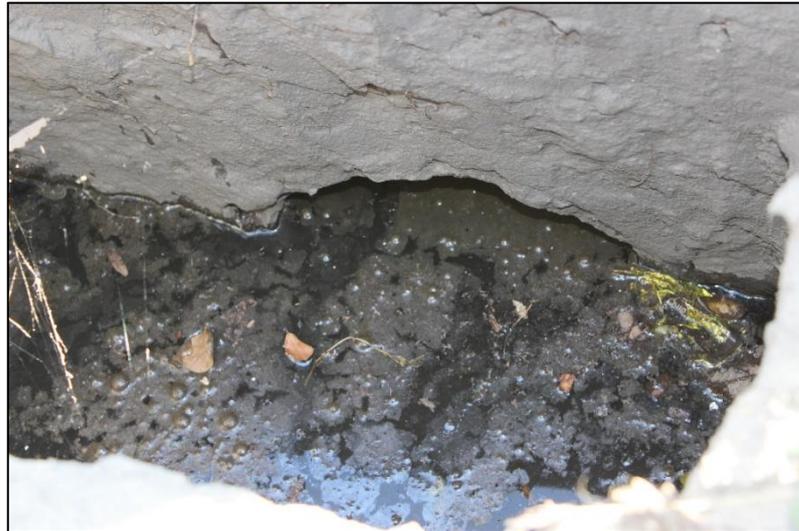
Figura 30 – Boca de lobo – B98

A B98 apresenta um grave índice de entupimento, onde além da obstrução de terra do local, o acúmulo de água cinza indevidamente jogado na rede de drenagem, se tornando evidente a dificuldade da passagem, acarretando por gerar contaminação e mal cheiro para a localidade.

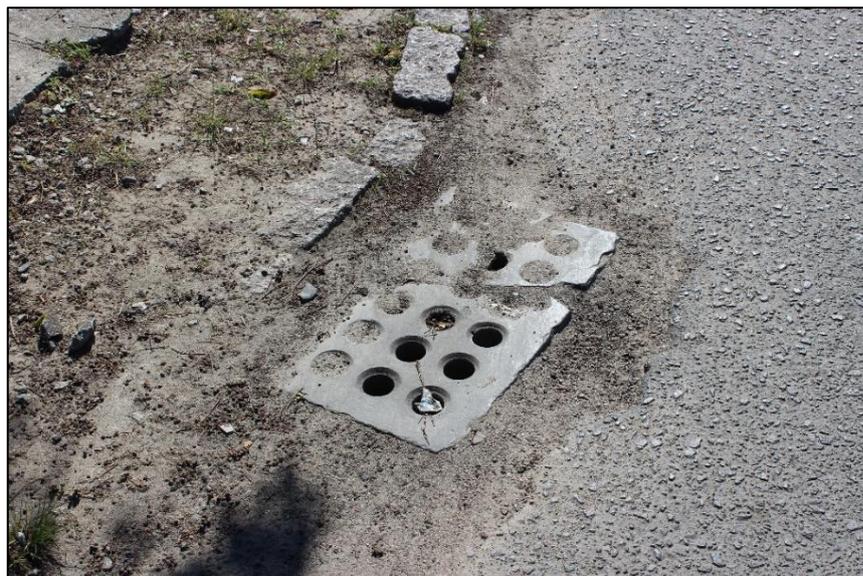
Figura 31 – Boca de lobo – B118

No PE-3 foi encontrado, em muitos locais, falta de estrutura no passeio público, e com isso, em períodos chuvosos a vazão de escoamento acaba deteriorando o meio fio e carregando areia para o sistema de drenagem, contribuindo para a obstrução da grelha e entupimento da tubulação (figura 31).

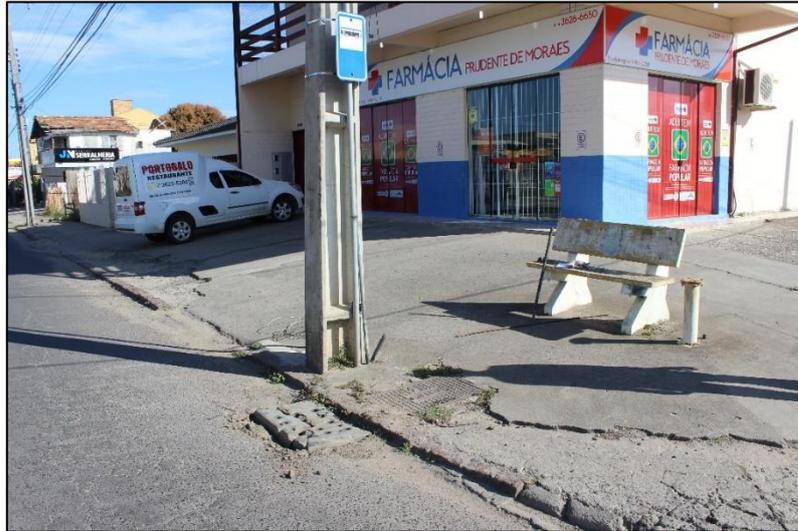
Figura 32 – Boca de lobo – B124

Conforme pode ser observado na Figura 32 a seguir, fica evidente nesta circunstância a falta de planejamento para a locação do ponto de ônibus, no caso de o mesmo

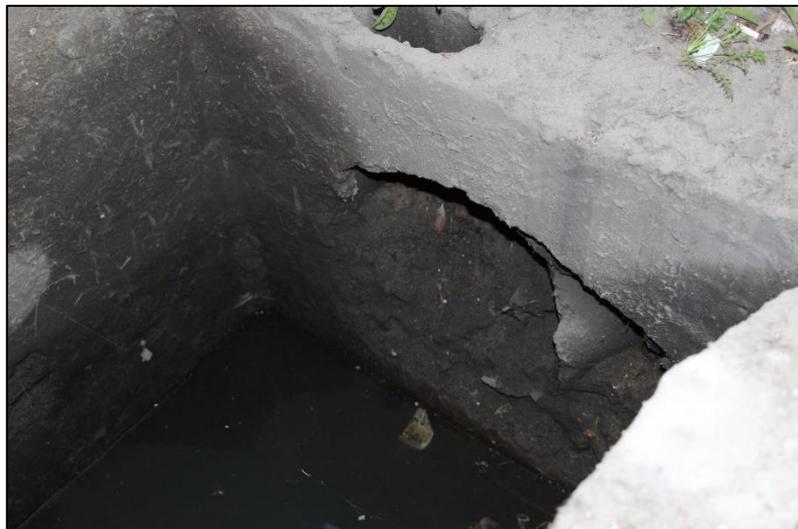
Figura 33 – Boca de lobo – B136

Podemos observar na figura 33 que o bueiro B136 encontra-se tomado de sedimentos obstruindo parcialmente a passagem do fluxo pluvial, contribuindo para a ocorrência de alagamentos.

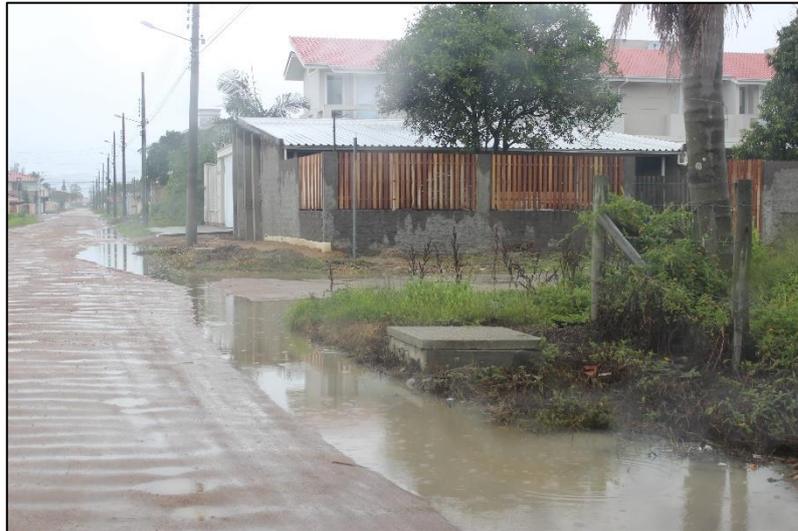
Figura 36 – Boca de lobo – B162

Como dito anteriormente, a Rua Filipe Schmidt não está pavimentada e as bocas de lobo estão mais altas do que a cota da rua, como o exemplo demonstrado na B162, na qual impossibilita a captação de água dos dispositivos, tornado a rua exposta a frequentes alagamentos.

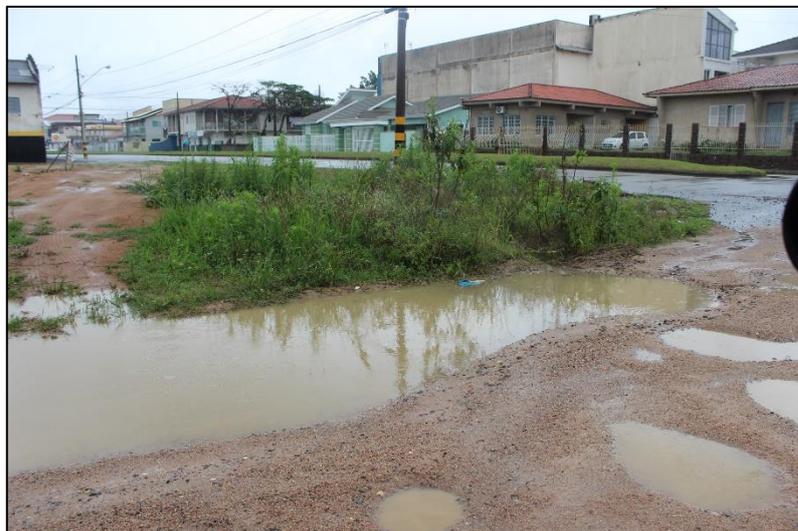
Figura 37 – Boca de lobo – B176

A B176, além de estar localizada em uma rua não pavimentada, encontra-se completamente destruída e tomada por plantas impossibilitando o seu funcionamento (figura 37).

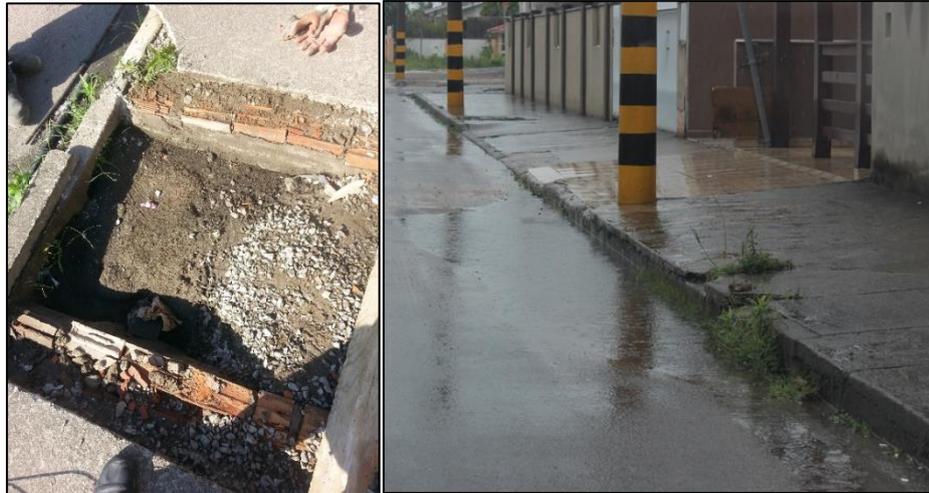
Figura 38 – Boca de lobo – B140

Na Avenida Pedro Zapelini foi visto uma situação curiosa em uma boca de lobo, onde B140 encontra-se incapacitada a sua utilização, com o solo presente até sua superfície impossibilitando a passagem de água, que por consequência, até em períodos de baixo índice pluviométrico, causa o acúmulo de água na localidade (figura 38).

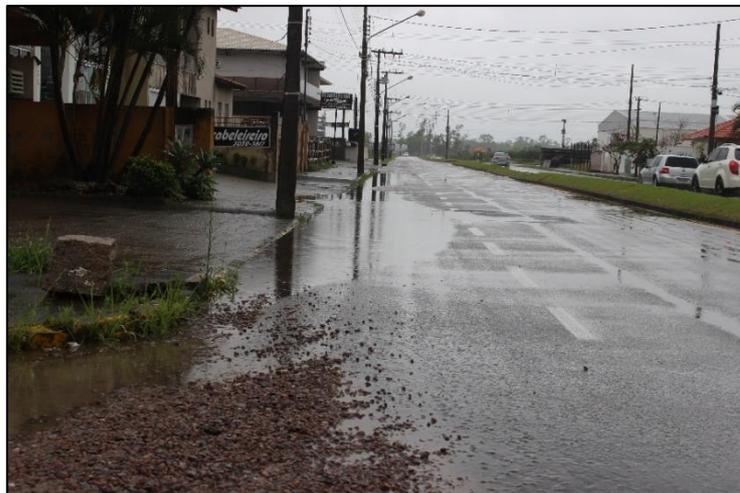
Figura 39 – Sarjeta na Avenida Pedro Zapelini

Pode-se notar uma deficiência na declividade da sarjeta, onde o fluxo gerado da chuva deveria estar sendo direcionado para o bueiro mais próximo, porém existe o acúmulo de água na parte do acostamento da Avenida Pedro Zapelini, antes mesmo de chegar na cota de entrada da boca de lobo.
