## **Análise das principais manifestações patológicas em pavimentos flexíveis - Estudo de caso na cidade de Jataí-GO.**

O presente trabalho visa avaliar as condições da superfície do pavimento flexível presente nas ruas do Hipódromo, 106 e da Alameda Fernando Costa, hoje utilizadas como BR-158, que corta o perímetro urbano da cidade de Jataí, Goiás. Para a realização da pesquisa aplicou-se o método de avaliação superficial do pavimento flexível desenvolvido pelo DNIT e regido pela norma 008/2003 – PRO, denominado Levantamento Visual Contínuo - LVC, além de uma avaliação *in loco* do pavimento, obtendo informações importantes para que fosse possível destacar as possíveis manifestações patológicas existentes. O método LVC se baseia na análise do estado geral da superfície asfáltica e das manifestações patológicas nela presentes, resultando-se em 03 (três) índices, sendo eles: ICPF (Índice de Condição de Pavimentos Flexíveis), IGGE (Índice de Gravidade Global Expedito) e o IES (Índice do Estado de Superfície do Pavimento). Foram analisados 3 (três) subtrechos com extensão de 1 (um) quilômetro cada, todos no perímetro urbano da cidade de Jataí, Goiás. Assim, pode-se concluir, através

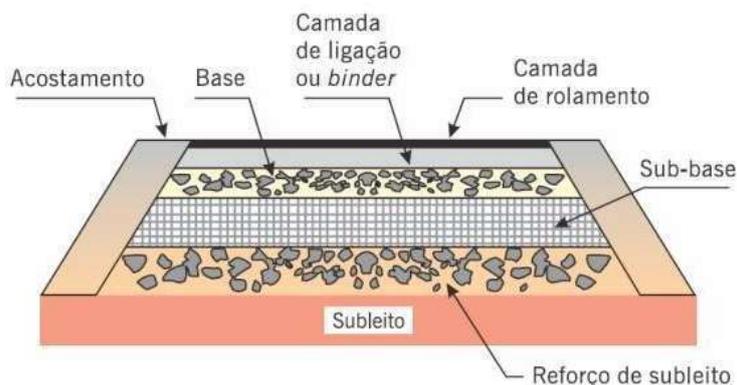
**Figura 2.1 – Camadas de um pavimento flexível**

Faleiros (2005) diz que um pavimento flexível é composto por 5 (cinco) camadas, sendo elas: revestimento (*binder* e camada de rolagem), base, sub-base, reforço e regularização do subleito e o subleito, conforme Figura 2.1.

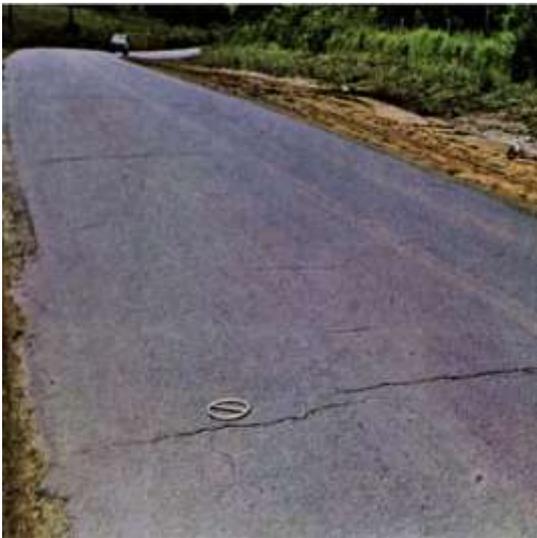
**a) Trinca Isolada – Transversal**

- Trincas transversais: quando sua direção predominante é perpendicular ao eixo da via (Figura 2.2-a).
- Trincas longitudinais: quando sua direção predominante é paralela ao eixo da via (Figura 2.2-b).
- Trincas de retração: quando formadas por fenômenos de retração térmica (Figura 2.1-a);
- Trincas tipo “*Couro de Jacaré*”: quando o conjunto de trincas não apresentam direções preferenciais (Figura 2.2-c).
- Trincas tipo “*Bloco*”: quando o conjunto de trincas é formado por lados bem definidos (Figura 2.2-d).

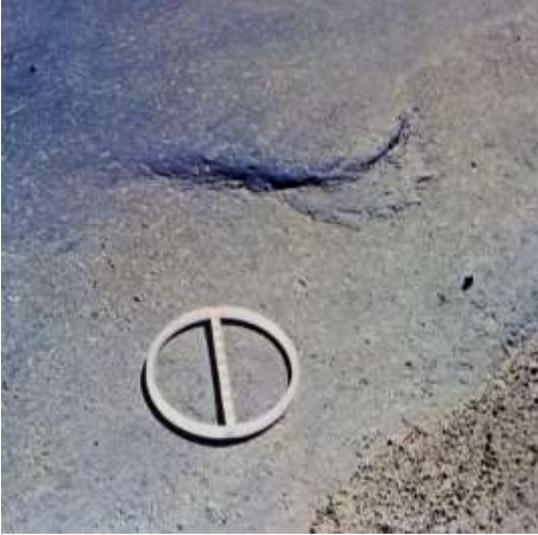
**a) Escorregamento**

**Escorregamento:** Conforme Figura 2.3-a, trata-se do deslocamento do revestimento em relação à camada inferior do pavimento, ocorrendo a formação de fendas em forma de meia-lua, causado pela falta de aderência entre a camada de revestimento e a camada subjacente ou pela baixa resistência da massa asfáltica (RIBEIRO, 2017).

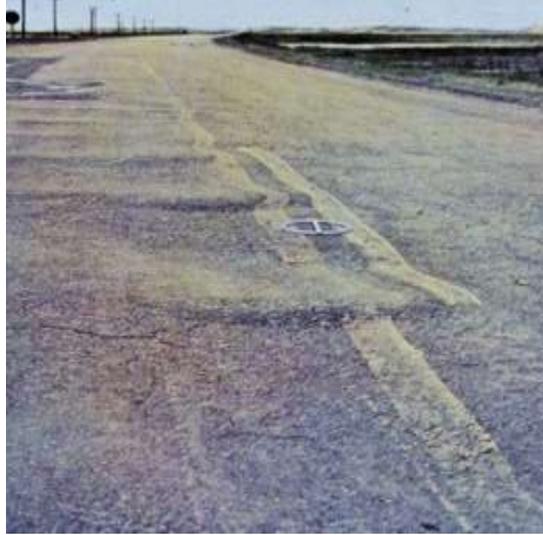
**b) Ondulação**

**Ondulação ou Corrugação:** Conforme Figura 2.3-b, Esta deformação é caracterizada por ondulações ou corrugações transversais na superfície do pavimento que ocorrem na camada de desgaste devido à instabilidade da base da pavimentação oriundo da má execução e baixa resistência da massa asfáltica. Esta manifestação patológica está associada às tensões de cisalhamento horizontais formadas em áreas submetidas à aceleração dos veículos (DNIT 005, 2003; RIBEIRO, 2017).

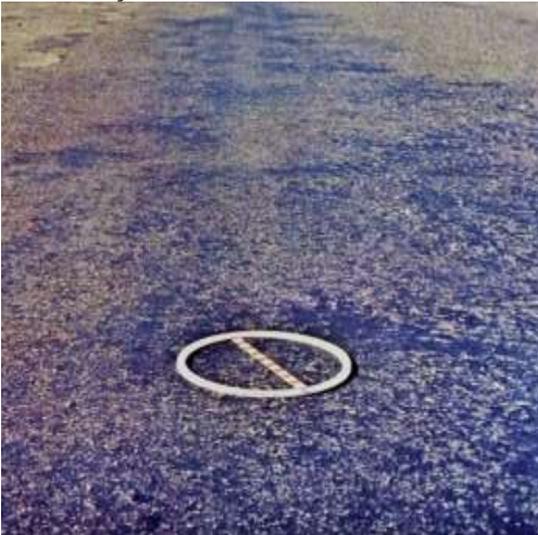
**c) Exsudação**

**Exsudação:** Caracterizada, Conforme Figura 2.3-c, pela subida do ligante betuminoso do revestimento para a superfície do pavimento por conta da dilatação térmica do asfalto, apresentando dificuldade em ocupar o espaço devido ao baixo volume de vazios ou ainda, pelo excesso de ligante na composição do revestimento (DNIT 005, 2003).

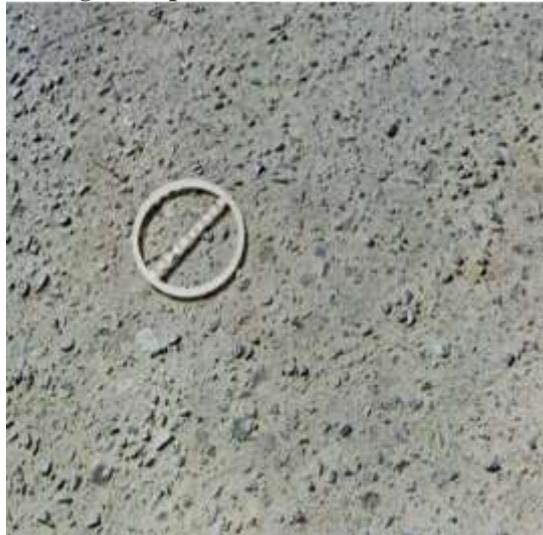
**d) Desgaste superficial**

**Desgaste superficial:** Conhecido também por desagregação é caracterizado pelo arrancamento dos agregados do pavimento provocado pelo intemperismo e o tráfego. É resultante da deficiência na ligação entre os componentes das misturas betuminosas, por má formulação e/ou por utilizar materiais não apropriados ou ainda por erros na construção, conforme Figura 2.3-d (RIBEIRO, 2017; DNIT 005, 2003).

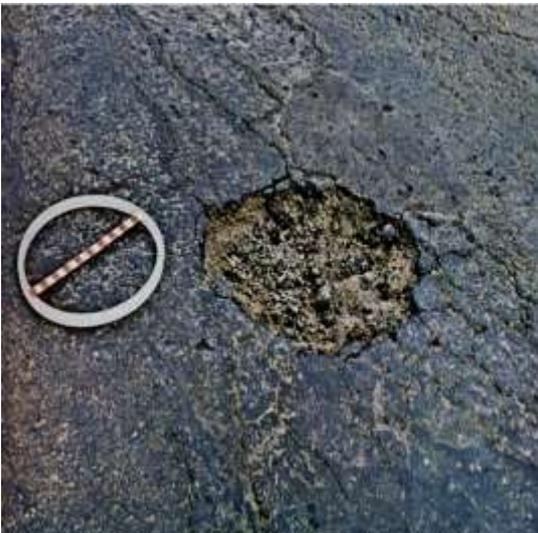
**e) Panela/Buraco**

**Panela ou buraco:** São rupturas estruturais localizadas, conforme mostrado na Figura 2.3-e, que se formam no revestimento, podendo avançar para as próximas camadas. A causa geralmente se dá pela evolução de outros defeitos, como fendas, afundamentos, desgastes, desagregação da camada de desgaste e a falta de aderência entre as camadas (BALBO, 2016; DNIT, 2005). Outra causa do surgimento de painelas está associada ao efeito da chuva no pavimento, chamado de “*stripping*”. O acúmulo de água nas trincas gera uma área com potencial para o descolamento entre o asfalto e os materiais, e com isso causa degradação do revestimento e agrava o desenvolvimento destas painelas (SILVA, 2008).

Para a recuperação da manifestação patológica do tipo panelas são feitos, geralmente, através de remendos, um corte com ângulo de 90° com a superfície. Após o corte é realizada a imprimação de todo o local, selando as trincas. Por fim, é aplicado o novo pavimento asfáltico, obtendo a recuperação superficial ou profunda (DNIT, 2006).

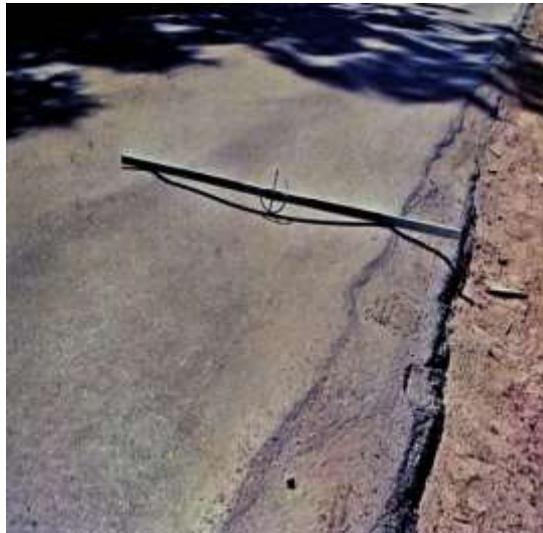
**f) Afundamento**

**Afundamento:** Deformação plástica permanente, caracterizada pela depressão da superfície do pavimento, provocada pela ação repetida das cargas dos pneus (Figura 2.3-f). Os afundamentos podem ser do tipo plástico ou de consolidação:

- Afundamento plástico: deformação plástica das camadas do pavimento ou do subleito, acompanhado de elevação lateral. Em pavimentos flexíveis, extensões de até 6 metros são denominado afundamento plásticos local, acima disso é considerado afundamento plástico de trilha de roda (DNIT, 2005);
- Afundamento de consolidação: apresentam consolidação diferencial de uma ou mais camadas do pavimento e subleito sem o acompanhamento de elevação lateral. Quando ocorrem em extensões de até 6 metros, classifica-se como afundamento de consolidação local, acima disso, afundamento de consolidação de trilha de roda (DNIT, 2005).

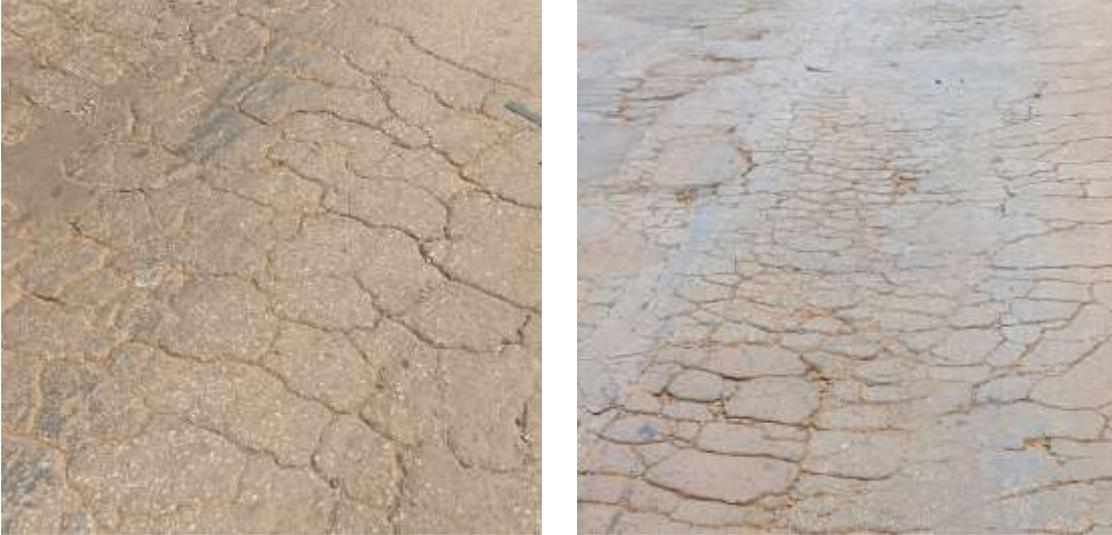
Com isso, nesta primeira avaliação visual foi possível identificar de forma imediata a situação da via em questão, que no primeiro momento de modo geral, encontra-se em péssimas condições como relatado no levantamento fotográfico apresentado. Entre as diversas manifestações patológicas detectadas. Vale ressaltar as manifestações de trinca interligada – tipo jacaré (Figura 4.1), trincas tipo “Bloco” (Figura 4.2), escorregamento (Figura 4.3) e ondulação ou Corrugação (Figura 4.4), encontrada em diversos pontos, por todo o trecho estudado.

**Figura 4.1 – Trinca Interligada – tipo jacaré**

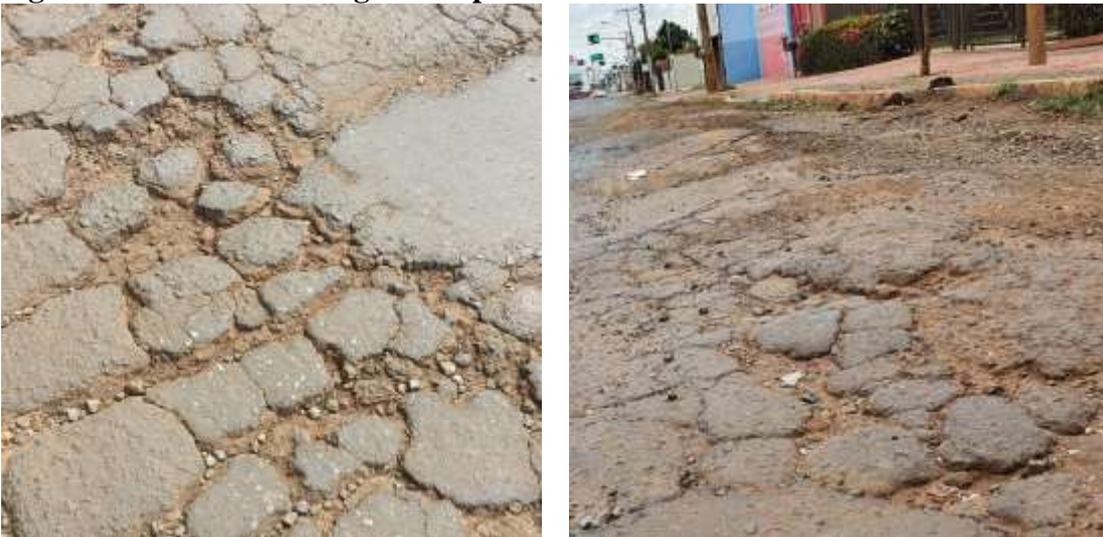
**Figura 4.2– Trinca Interligada – tipo bloco**

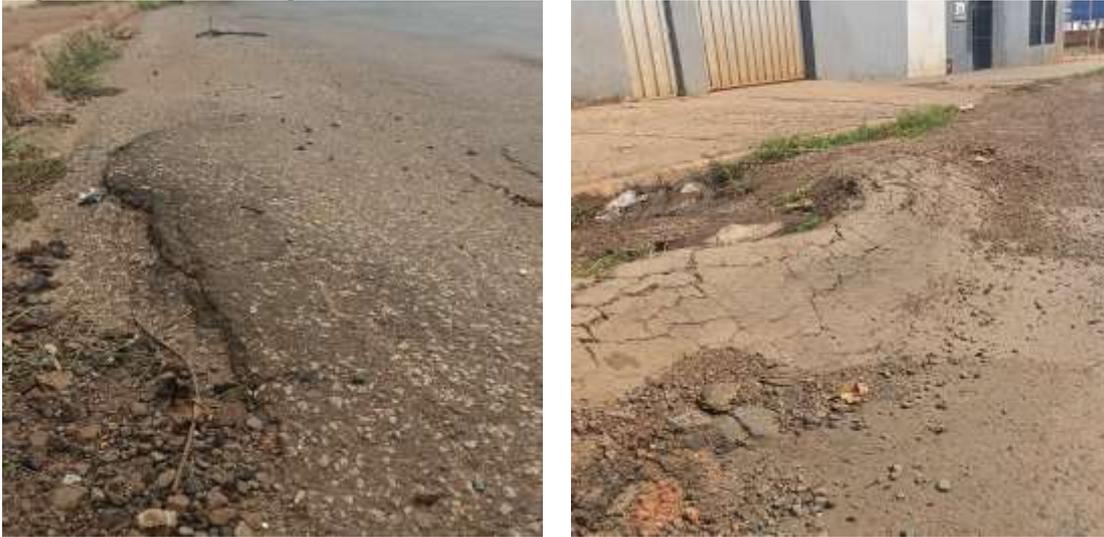
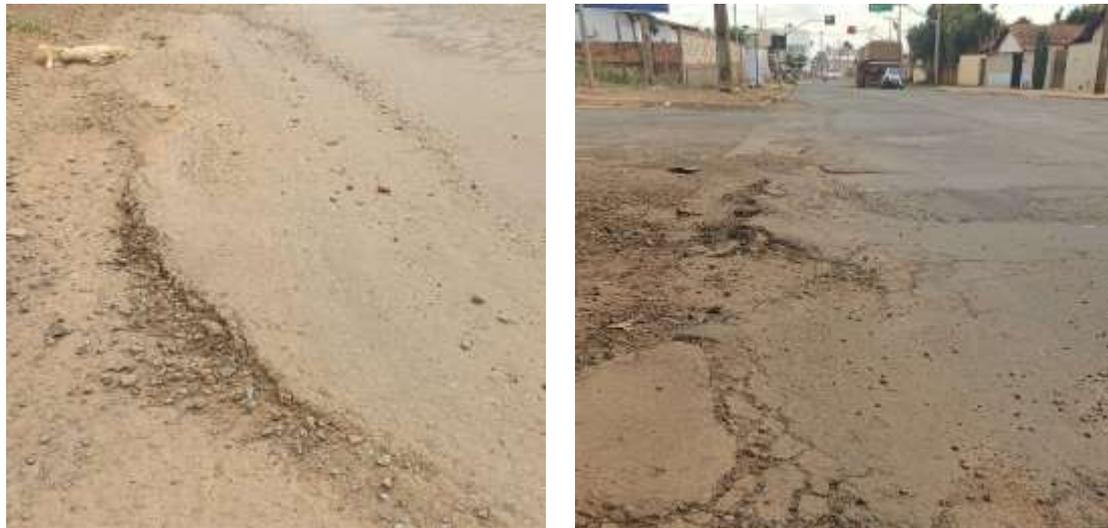
**Figura 4.3 – Escorregamento**

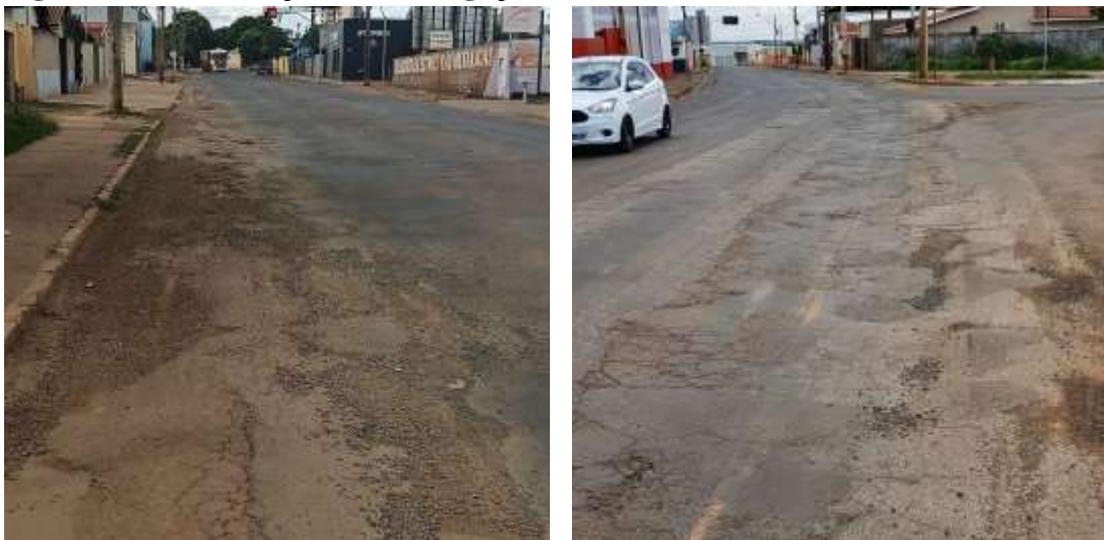
**Figura 4.4 – Ondulação ou Corrugação**

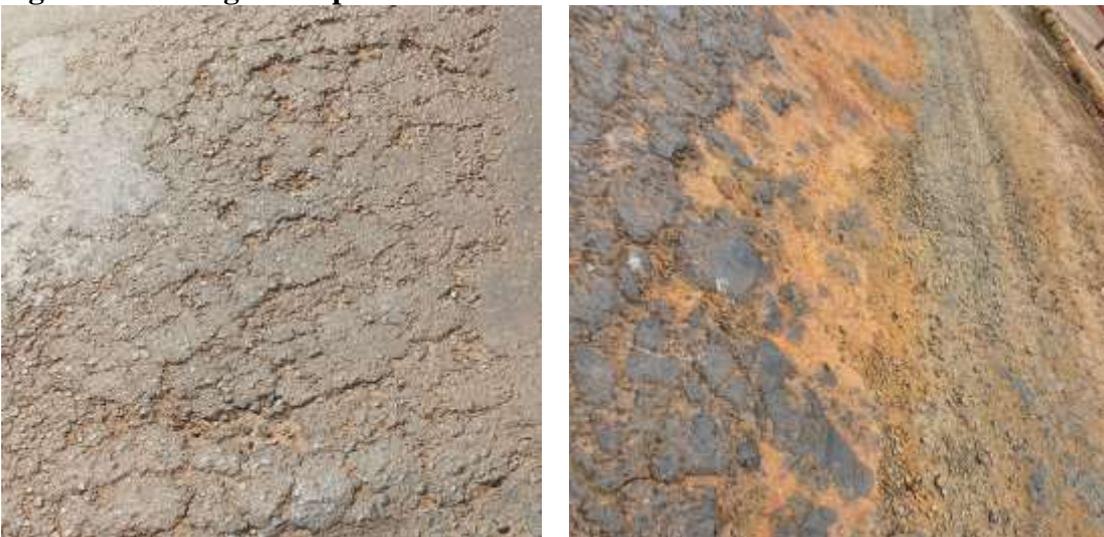
Além destas manifestações patológicas detectadas em maior quantidade, ainda foram encontradas manifestações menos presentes, como trincas transversais (Figura 4.5), desgaste superficial (Figura 4.6), remendos (Figura 4.7) e afundamento plástico de trilha de roda (Figura 4.8).

**Figura 4.6 – Desgaste superficial**

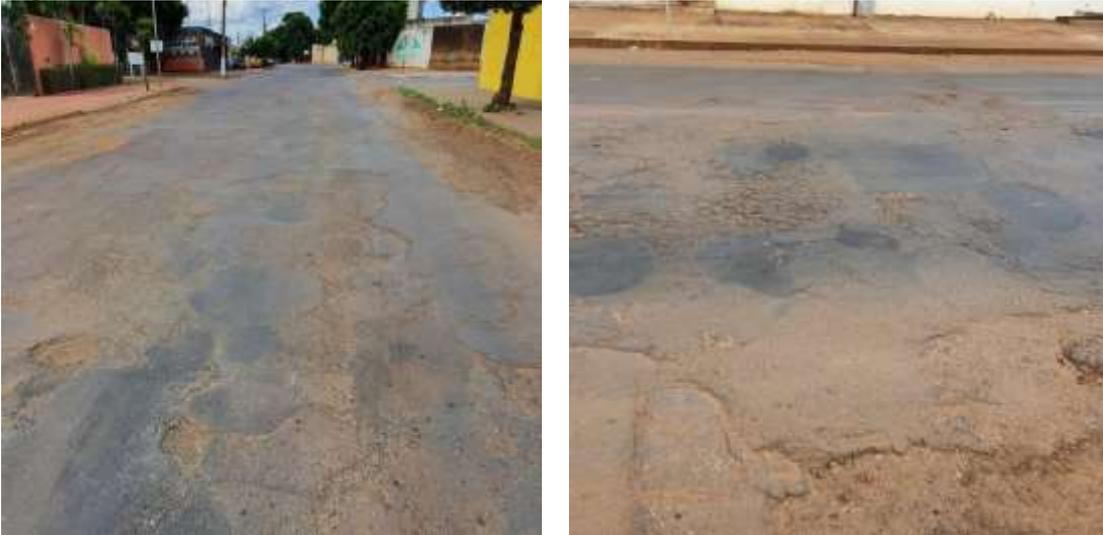
**Figura 4.7 – Remendos**

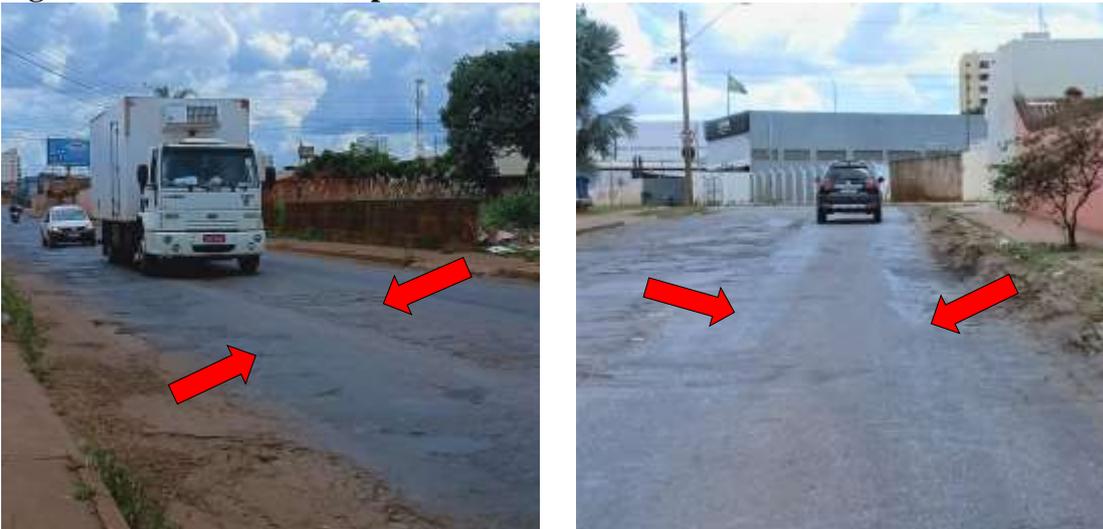
**Figura 4.8 – Afundamento plástico de trilha de roda**
