**ESTUDO DA VIABILIDADE DO USO DE MEMBRANA DE POLÍMERO ACRÍLICO
PARA PROTEÇÃO DA ARMADURA DE ESTRUTURAS DE CONCRETO**

Tubarão
2021

Trabalho de Conclusão de Curso apresentado
ao Curso de Engenharia Civil da Universidade
do Sul de Santa Catarina como requisito parcial
à obtenção do título de Engenheiro Civil.

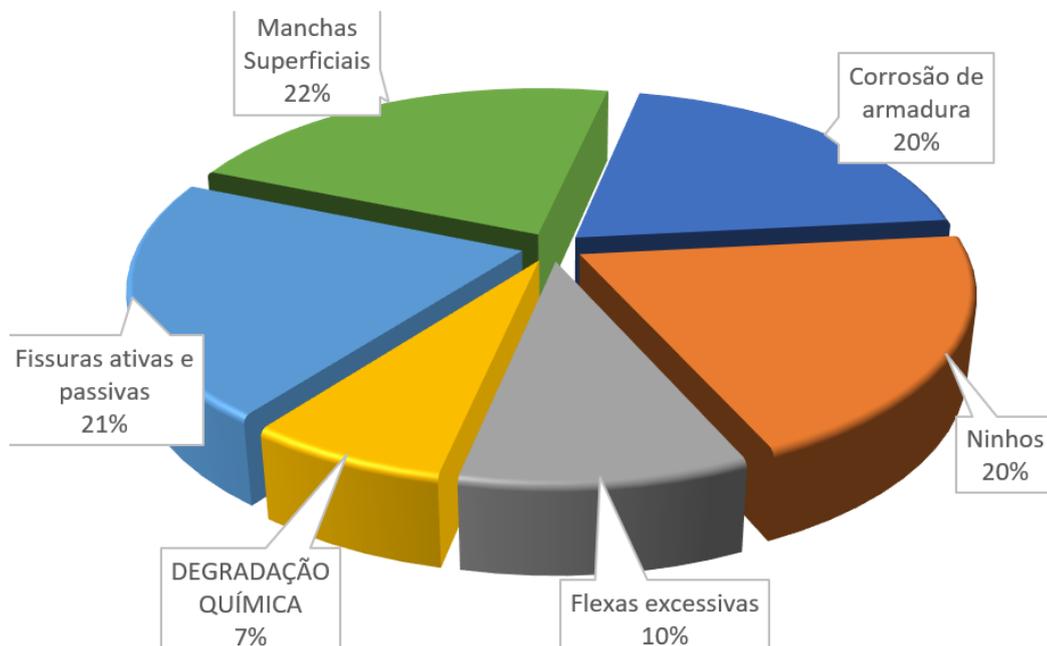
Figura 1 – Incidência de manifestações patológicas em estruturas de concreto

Com base na figura 1, é possível afirmar que a corrosão é um problema que acontece frequentemente nas obras, uma vez que sua incidência é de 20%. Segundo Weimer, Thomas e Dresch (2018, p. 45), “a corrosão do aço é sua transformação em ferrugem, que é um material fraco e escamado sem aderência ou coesão [...]”. Este processo ocorre quando há degradação da película passivante de óxido de ferro formada ao redor da barra de aço. Os autores ainda

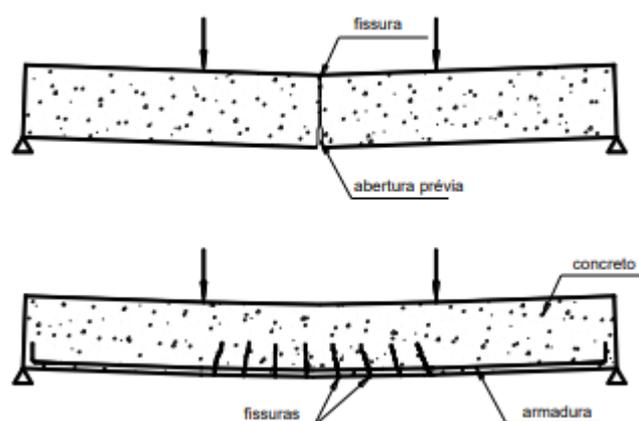
Figura 3 – Vigas de concreto sem e com armadura

Conforme Bastos (2019), a viga de concreto sem armadura está submetida a forças que aumentam gradativamente, logo ela entra em colapso de forma brusca quando a resistência do concreto à tração na flexão é alcançada, já na viga com armadura isso não ocorre devido a capacidade de resistência à tração na flexão existente no aço, conforme Figura 3.

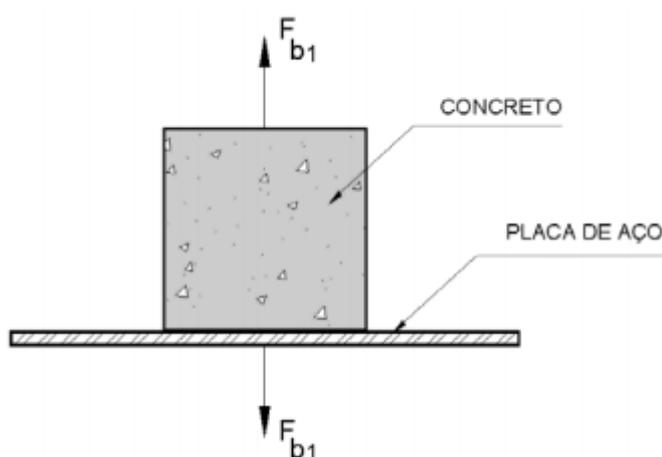
Figura 4 – Aderência por adesão

Segundo Pinheiro e Muzardo (2007), a aderência por adesão, tem como principal função ser resistente à separação do concreto e do aço. Isso se dá graças as ligações físico-químicas que ocorrem durante a pega do cimento. A figura 4, a seguir, mostra um bloco de concreto e uma placa de aço que estão unidos pela adesão natural entre eles. Para ocorrer a separação dessa ligação entre os dois materiais, tem que ser aplicada uma força perpendicular ao concreto (F_{b1}). A força de adesão pode ocorrer em qualquer direção em relação ao bloco, porém se aplicada horizontalmente não poderá ser percebida diferença entre a aderência por adesão por atrito.

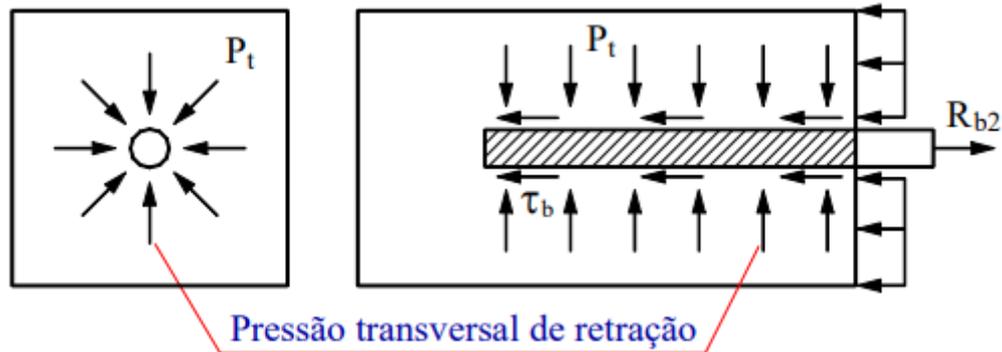
Figura 5 – Aderência por atrito

A aderência por atrito ocorre da ação das forças de atrito entre aço-concreto, esta depende da rugosidade superficial da barra e da pressão transversal que é fornecida pelo concreto em virtude da retração. Com a ajuda de ensaios de arrancamento, verifica-se que a

força de tração R_{b2} , não deixa de ter uma parcela de aderência por adesão na Figura 5. (FERNANDES, 2000)

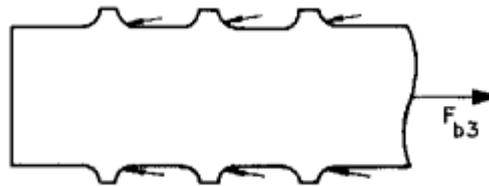
Figura 6 – Aderência mecânica

Por fim, a aderência mecânica se caracteriza pelas forças de compressão exercidas perpendicularmente às faces das nervuras do aço, aumentando significativamente a aderência conforme a Figura 6 (PINHEIRO; MUZARDO 2007).

De acordo com Fernandes (2000), as forças ocorridas nas nervuras do aço devido a tração que está sendo exercida pela F_{b3} geram micro fissuração e micro esmagamento, que contribuem para aderência mecânica, até mesmo em barras lisas, devido às irregularidades na superfície do aço no processo de laminação.

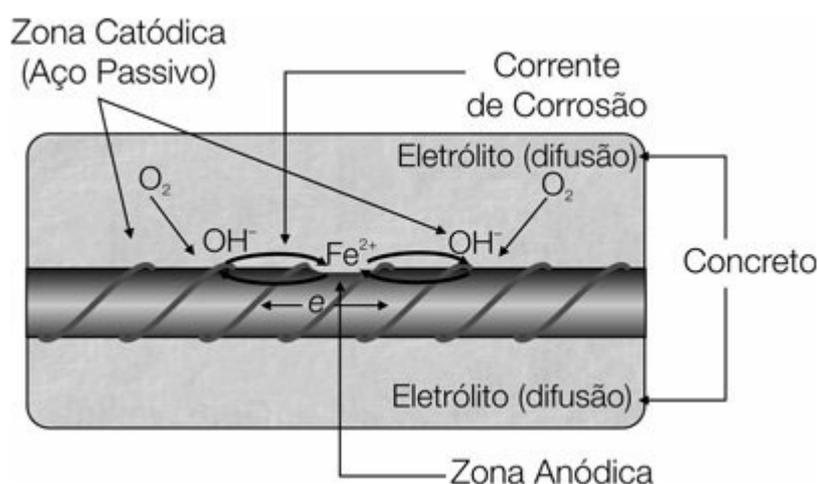
Figura 7 – Representação gráfica da pilha eletroquímica da corrosão da armadura no concreto

Conforme o autor Helene (1993), existem dois processos de deterioração no aço, que são a **corrosão eletroquímica**, que acontece a formação de um fenômeno chamado de pilhas de corrosão, onde há a existência de água ou meio aquoso na superfície do metal, podendo atuar como eletrólito, como mostra a Figura 7. E a **oxidação direta**, que acontece em processo mais lento em temperatura ambiente, ela ocorre diretamente entre o aço e o oxigênio, e acostuma acontecer em toda a superfície do aço.

Para que a corrosão eletroquímica ocorra, é necessária a formação de um potencial elétrico pela barra de aço e um eletrólito, podendo atuar como um condutor elétrico no meio aquoso que existe no concreto. Em uma estrutura de concreto armado, a armadura sofre uma diferença de potencial, esta é gerada assim que os átomos do ferro, que estão na barra, entram em contato com o meio aquoso, neste momento surgem as primeiras aparições de oxidação. Esta diferença de potencial provoca a transformação do ferro em íons de ferro (Fe^{++}), das quais esses íons de carga positiva são atraídos aos íons de carga negativa, formando a conhecida pilha de corrosão no meio da estrutura. O que promove a corrosão do aço, é a corrente elétrica que é gerada pela passagem de íons do ânodo para o cátodo, pelo meio aquoso, e do cátodo para o ânodo, por meio da diferença de potencial. (WEIMER, 2018)

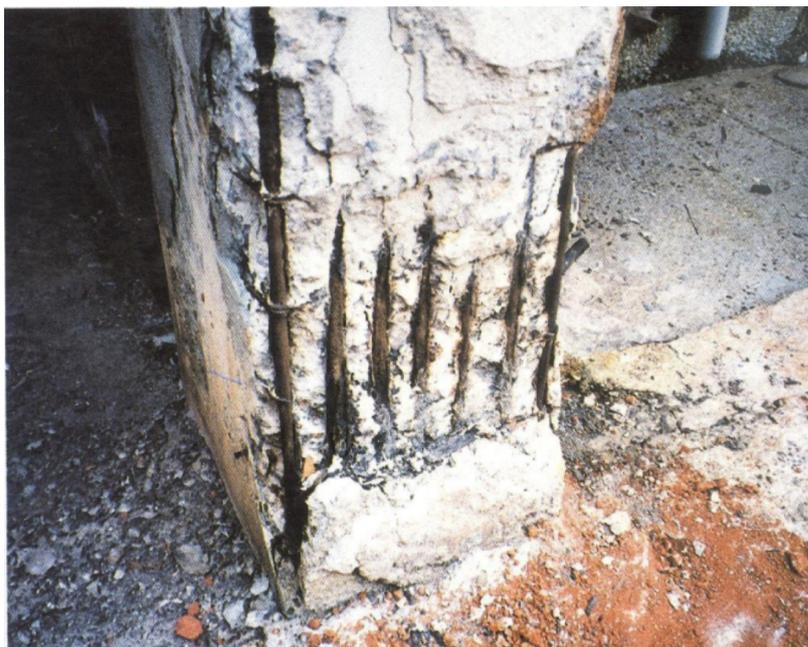
Figura 8 – Destacamento do concreto

Conforme Andrade (1992), a expansão causada pela corrosão do aço pode acarretar na aparição de tensões radiais que deformam o concreto, que podem ocorrer fissurações paralelas à armadura corroída, devido as tensões de tração que está sendo adquirida. Isso se não for tratado pode haver destacamento do cobrimento, acarretando a exposição do aço à agentes agressivos, piorando ainda mais a situação, como mostra a Figura 8.

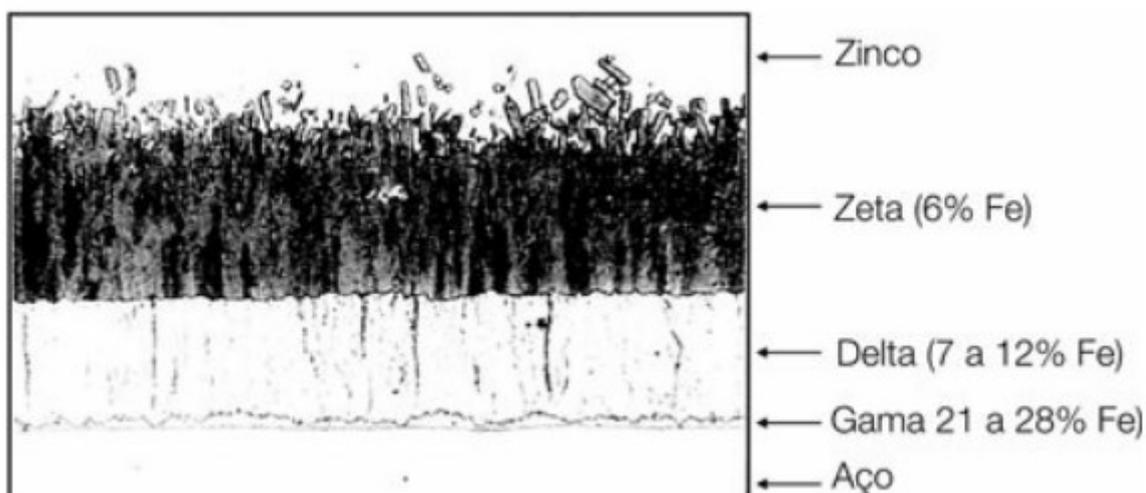
Figura 9 – Representação esquemática de um revestimento galvanizado por imersão a quente, mostrando as camadas com diferentes teores de Zn que constituem o revestimento

Conforme Lourenço e Sousa (2013), um dos métodos mais utilizados na construção civil para proteção das armaduras de concreto armado é a galvanização, que é constituída de uma camada de zinco que reveste a armadura, podendo ser aplicado por meio de imersão a quente em um banho de zinco fundido com temperaturas entre 440 °C a 480 °C. Conforme a figura 9, ocorre uma reação entre o aço e o zinco que produz uma série de camadas de liga ferro-zinco, que varia com o teor de ferro entre 6% a 28% e uma camada de zinco puro externa.

Ainda segundo o autor, o fenômeno conhecido como efeito barreira, faz com que o zinco forme uma película protetora, graças a corrosão do mesmo com a presença de elementos presentes no meio ambiente, como o oxigênio, que é oxidado resultando na formação do hidróxido de zinco ($ZnOH$). Já na presença de cloretos, ocorrerá o cloreto de zinco, que também é insolúvel, sobre a camada do hidróxido de zinco, formando também uma camada protetora.

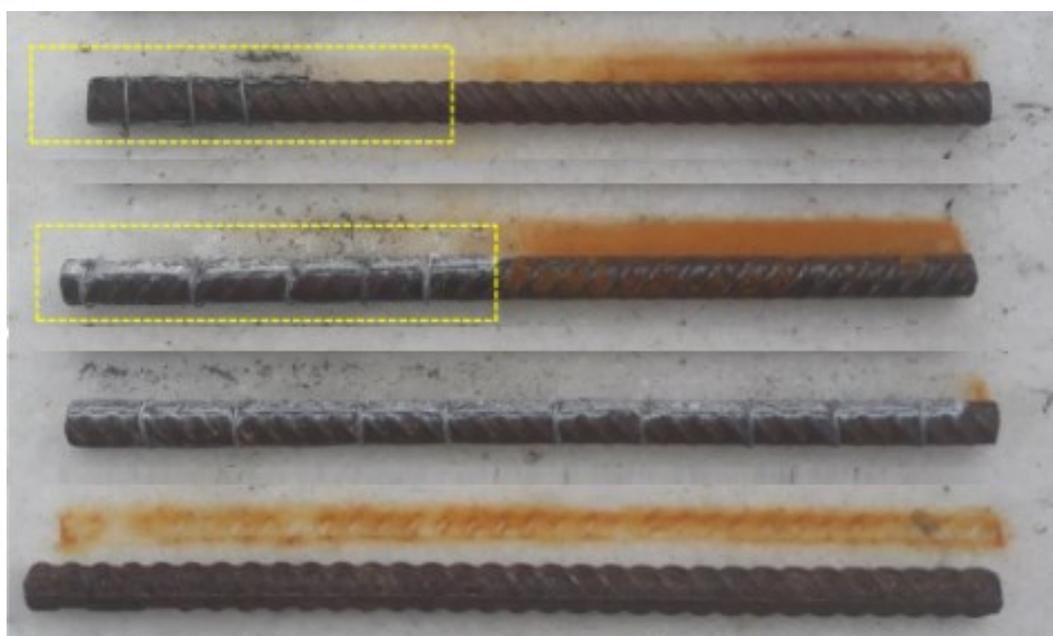
Figura 10 – 1ª barra de aço a proteção foi feita com 3 cm de fita de magnésio

Em um estudo feito por Salomão et al. (2019), foi concebido outro método de proteção da armadura, colocando um metal de sacrifício na barra de aço para evitar a corrosão. No caso foi usado o metal magnésio Mg, onde foi utilizado fitas de diferentes tamanhos em quatro pedaços de 21 cm de comprimento de barras, as mesmas foram submetidas aos agentes de intemperismos por 16 dias, assim pode se notar que onde havia o magnésio, não houve corrosão, conforme a figura 10, a seguir:

Na 1ª barra de aço a proteção foi feita com 3 cm de fita de magnésio, na 2ª barra de aço a proteção foi feita com 10 cm de fita de magnésio, a parte sem proteção foi aumentando a oxidação cada vez mais no limite da fita, já a 3ª barra de aço a proteção foi feita com 20 cm de fita o resultado comprova que a técnica funciona e por último, a 4ª Barra de aço sem proteção do metal magnésio.

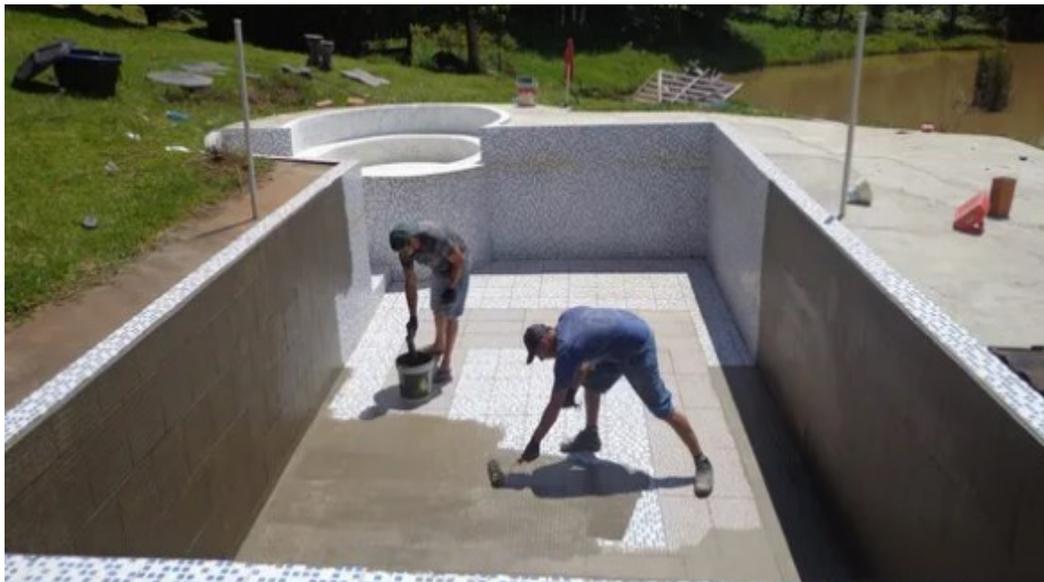
Figura 11 – Impermeabilizante

Segundo Morgado (2020), o impermeabilizante tem como principal função proteger e impedir a passagem de fluidos e vapores, como a água, nas construções, aumentando sua durabilidade e garantindo a funcionalidade dos componentes da construção, conforme apresentado na Figura 11.

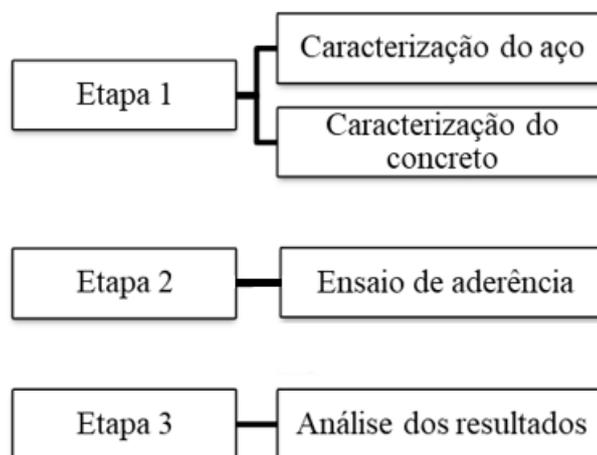
Figura 12 – Programa Experimental

Assim, para o desenvolvimento deste trabalho foi elaborado o seguinte programa experimental, conforme apresentado na Figura 12.

Nos próximos itens será explicada como cada etapa apresentada na figura 12 foi desenvolvida.

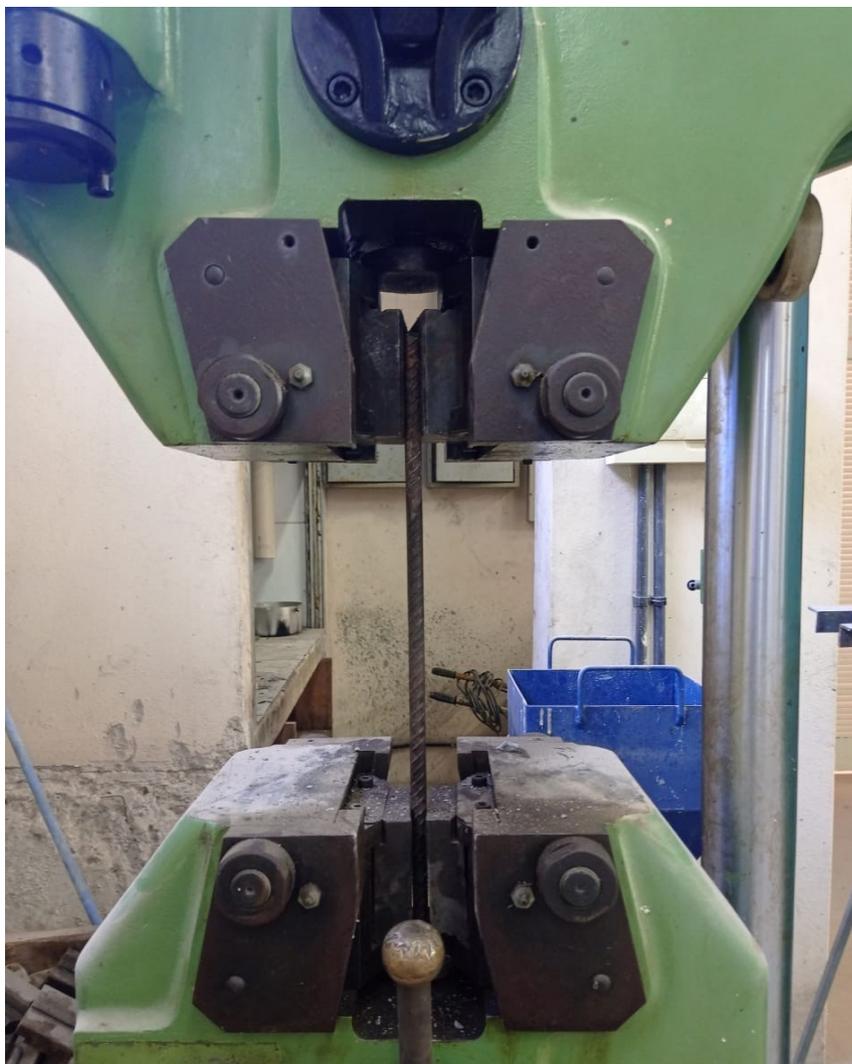
Figura 13 – Ensaio de Tração na Barra 12,5mm

marca CSN com bitola de 12,5 mm. A fim de determinar as características deste material, as barras de aço foram submetidas ao ensaio de tração conforme preconizado pela NBR ISO 6892-1 (ABNT, 2013). Como mostra a figura 13.

O ensaio de Tração foi realizado na Máquina Universal Losenhausen presente no Laboratório de Engenharia Civil da Unisul. O diâmetro e comprimento escolhidos foram os mesmos para o ensaio de aderência, que no caso são 12,5mm de diâmetro e 70cm de comprimento.

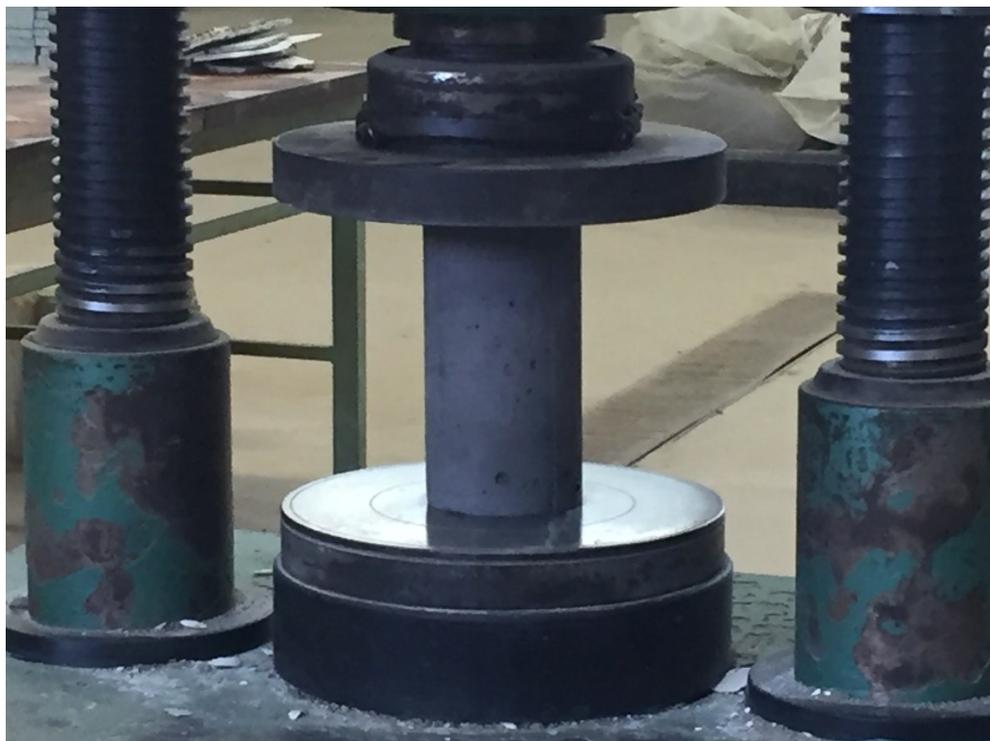
Figura 14 – Ensaio de Compressão

Optou-se por essa classe a fim de verificar a influência da resistência do concreto na aderência com a barra de aço, apesar de a RILEM não determinar uma resistência mínima para o concreto. Assim, com o objetivo de apurar tal resistência, foi feita a caracterização do concreto seguindo a NBR 5739 (ABNT, 2018) que preconiza o ensaio para determinação da resistência à compressão em corpos de prova cilíndricos de concreto. Conforme a Figura 14.

O corpo de prova cilíndrico foi confeccionado conforme a norma, onde se pede que ele tenha 10cm de diâmetro e 20cm de altura e adensamento manual, sendo necessárias duas camadas, onde foram aplicados 12 golpes em cada camada com auxílio de uma haste metálica. O ensaio de resistência à compressão foi realizado na Prensa EMIC, que também se encontra no Laboratório de Engenharia Civil da Unisul.

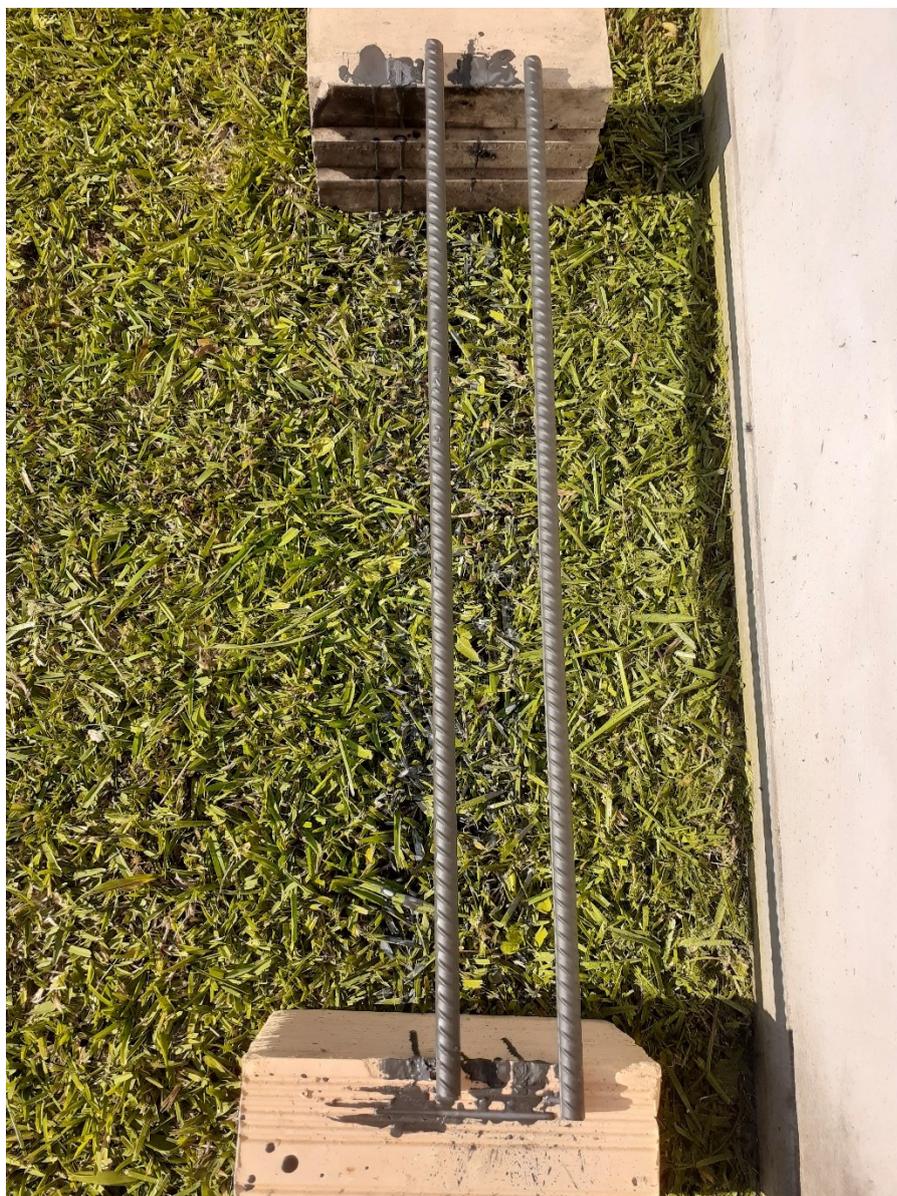
Figura 15 – Barras Impermeabilizadas

Logo, os ensaios citados foram feitos em barras de aço sem impermeabilizante e com o produto. Deste modo, foi possível comparar e analisar a influência do impermeabilizante na estrutura de concreto armado. Na Figura 15 a seguir, estão as duas barras impermeabilizadas para o ensaio de aderência.

A aplicação da membrana de polímero acrílico seguiu as diretrizes estabelecidas pelo fabricante do produto, que consistiu em uma demão para imprimação, com o impermeabilizante diluído em água, e três demãos do produto com adição de cimento, a quantidade para a aplicação da membrana foi de uma parte do impermeabilizante puro e 0,8 parte de cimento, em volume.

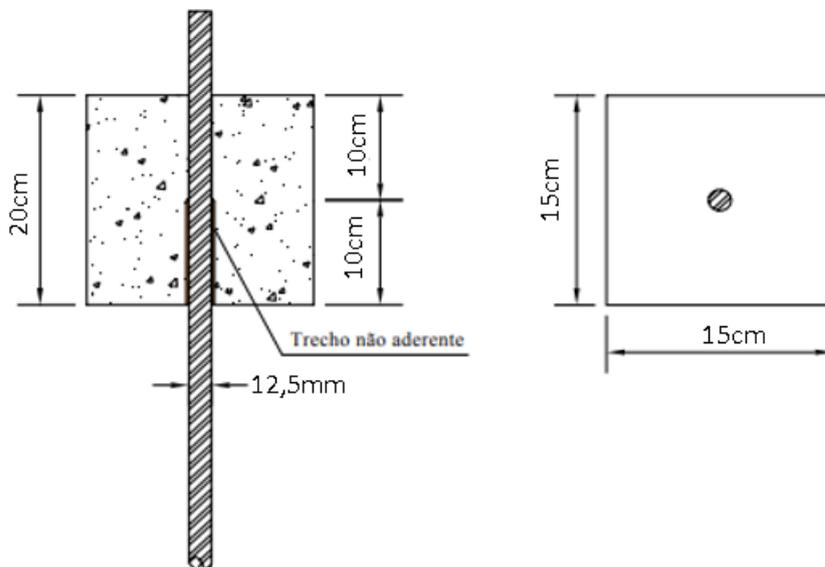
Figura 16 – Corpo de prova para ensaio de arrancamento direto

Para determinar a aderência entre a barra de aço e o concreto foi realizado o Ensaio de Arrancamento Direto (Pull-Out Test), seguindo o proposto pela RILEM (1978, apud CAETANO, 2008) com adaptações. Este procedimento decorre-se da aplicação de forças de tração na barra que está inserida em um bloco de concreto, tentando o arrancamento da mesma. Os corpos de provas para esse procedimento foram confeccionados seguindo o recomendado pela RILEM, que as dimensões mínimas do bloco são de 10 vezes o diâmetro da barra, contudo as dimensões foram aumentadas para a Máquina Universal EMIC, devido ao aparato disponível, conforme demonstrado na figura 16, seguindo o diâmetro da barra de aço utilizada no ensaio de Tração.

Assim, como se tem barras com uma bitola (12,5 mm) foram feitos quatro corpos de provas com o mesmo tamanho, dois com as barras impermeabilizadas e dois sem o produto para que assim houvesse a oportunidade de uma contraprova nos resultados. As dimensões estão apresentadas na tabela 1.

Continuando, pode-se notar, segundo a figura 16 acima, que dentro do corpo de prova tem um trecho que não possui aderência, isso foi feito com fita isolante, este procedimento impedirá a ocorrência de rupturas por fendilhamento do concreto, devido as tensões nesta área. Para o desmoldante, foi usado o impermeabilizante nas formas com o auxílio de um pincel, este procedimento serviu para que o concreto não curasse e grudasse nas formas de madeiras. Conforme a Figura 17.

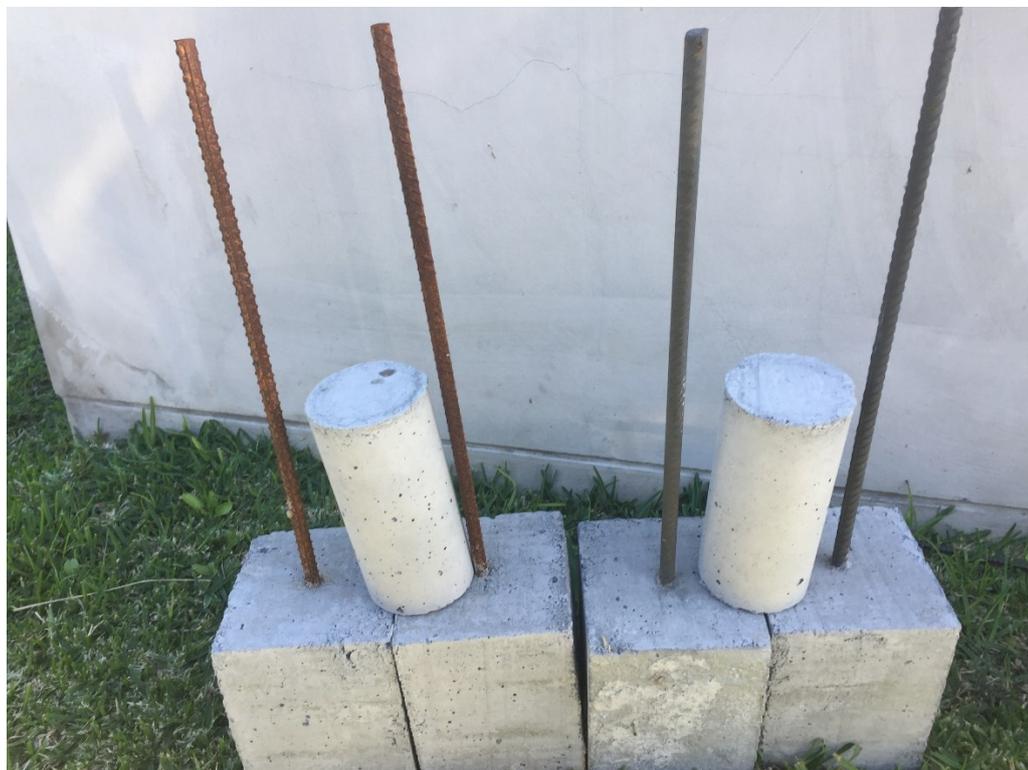
Figura 18 – Corpos de provas e amostras deformados

A concretagem dos corpos de prova cilíndricos e as amostras para o ensaio de tração foram concretados no mesmo dia, e após 7 dias foi realizado a desforma. Conforme mostra a Figura 18.

A figura acima mostra as duas amostras a direita com o impermeabilizante e a esquerda sem impermeabilizante, e em cima os dois corpos de prova cilíndricos para o ensaio de compressão. Foi esperado 28 dias para verificar a resistência desejada para que assim fossem realizados os ensaios de aderência, juntamente com os ensaios de tração e compressão realizados no mesmo dia.

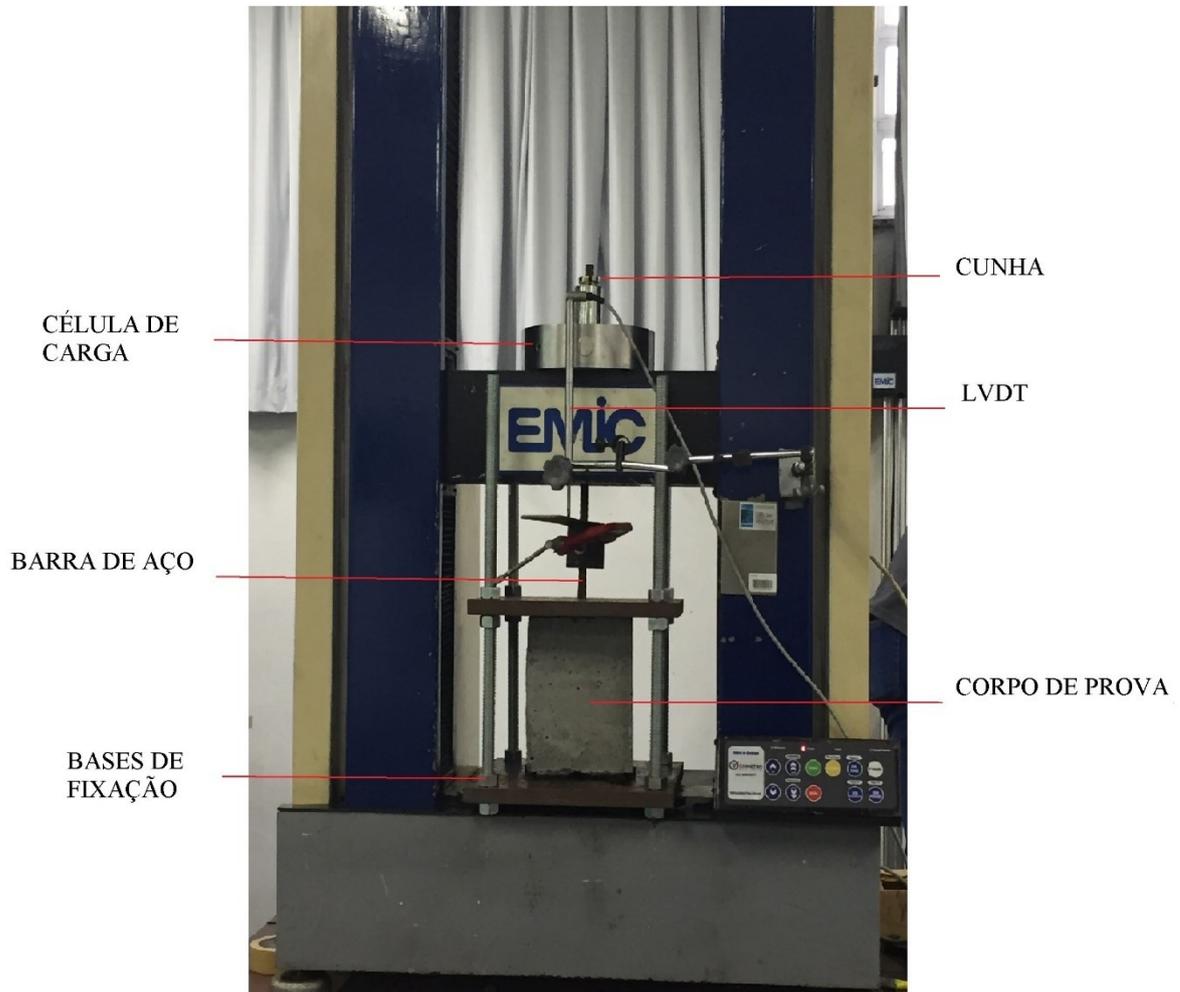
Figura 19 – Detalhe do ensaio de arrancamento direto (Pull-Out Test).

O ensaio de arrancamento direto (Pull-Out Test), foi realizado na Máquina Universal EMIC, que fica localizada no Laboratório de Engenharia da Unesc. Como este tipo de ensaio já foi realizado neste Laboratório, foram seguidas as recomendações feitas pelo Laboratório. As amostras foram alocadas um por vez à máquina e presos por placas de aço com parafusos e porcas, para que se pudesse prender o corpo de prova a base e assim permitir a realização da tração na amostra e obter os dados. Conforme a Figura 19 a seguir.

Como se pode observar na Figura 19, para a determinação da resistência de aderência, a barra é acoplada na Máquina universal Emic a fim de ser tracionada, determinando a aderência no sistema. O carregamento se deu pela velocidade de 10mm/min, com a ajuda do LVDT - Linear Variable Differential Transformer, representado na figura, como sugerido por Jerônimo e Piccinini (2017), ele afere o deslocamento entre a barra de aço e o concreto, assim não podendo ser feito pela velocidade de carregamento de força descrito por RILEM. A carga de carregamento foi medida pela célula de carga que estava acoplada na parte superior do aparato, e com o auxílio de uma cunha presa na barra na parte de cima, o corpo de prova foi submetido a tração até o rompimento da ligação entre o aço-concreto, e assim foram obtidos os dados no computador do laboratorista.

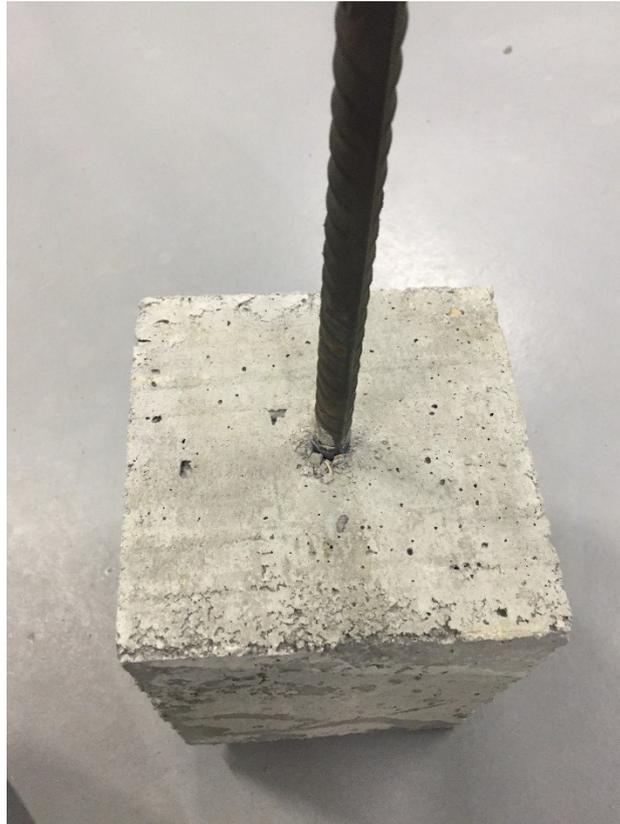
Figura 20 – Ruptura por Fendilhamento

Os corpos de prova CP1 e CP2 foram os confeccionados sem o impermeabilizante, e o CP3 e CP4 com o impermeabilizante na barra, mas devido à um problema em um dos parafusos na base de fixação da máquina, deve-se desconsiderar os dados do CP1, que acabou sofrendo danos e não dando o resultado preciso, contudo foi solucionado o problema logo em seguida, e os demais corpos de prova obtiveram consistência em seus resultados, devido ao não aparecimento de novos contratemplos. Em todos os ensaios, as rupturas se deram por leves fendilhamentos seguidos de ruptura da aderência do aço com o concreto, como mostra a Figura 20.

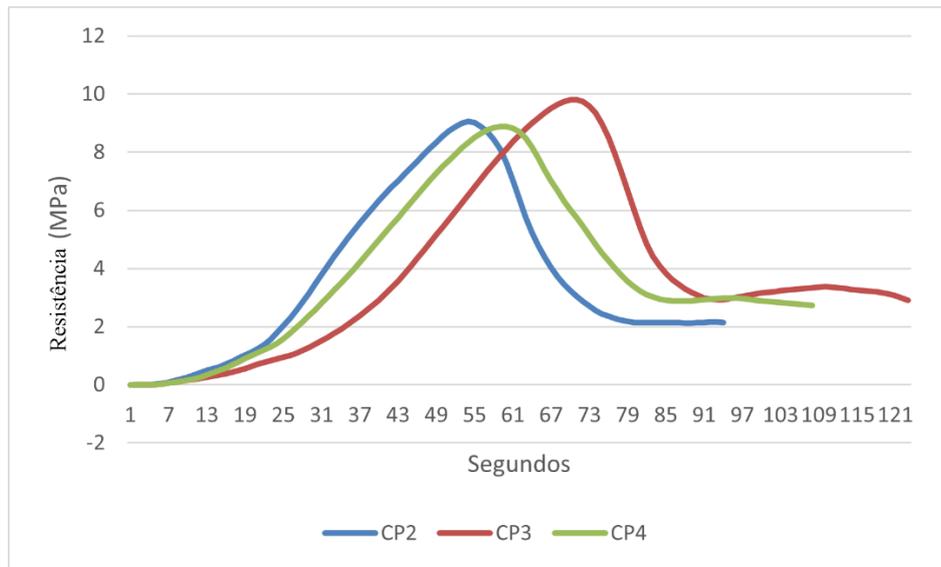
Figura 21 – Comparativo das Resistências de aderência nos CPs

Assim obteve-se os seguintes valores máximos na ruptura: CP2 com 9,05MPa, CP3 com 9,79MPa e CP4 com 8,9MPa, com esses dados resolveu-se fazer a média dos corpos de provas com o impermeabilizante e compará-lo com o corpo de prova sem o produto, assim surgiu o gráfico presente na Figura a seguir.

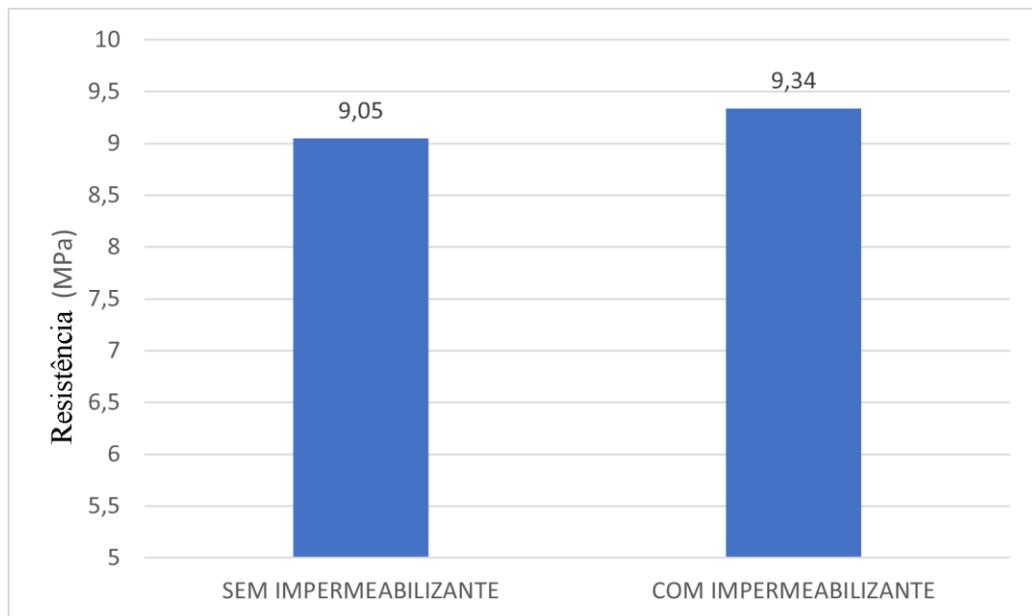
Figura 22 – Resistência média na ruptura da aderência

Como é possível observar na Figura 22 acima, os corpos de prova com impermeabilizante acabaram se mostrando parecidos nos resultados, em relação ao corpo de prova sem impermeabilizante.

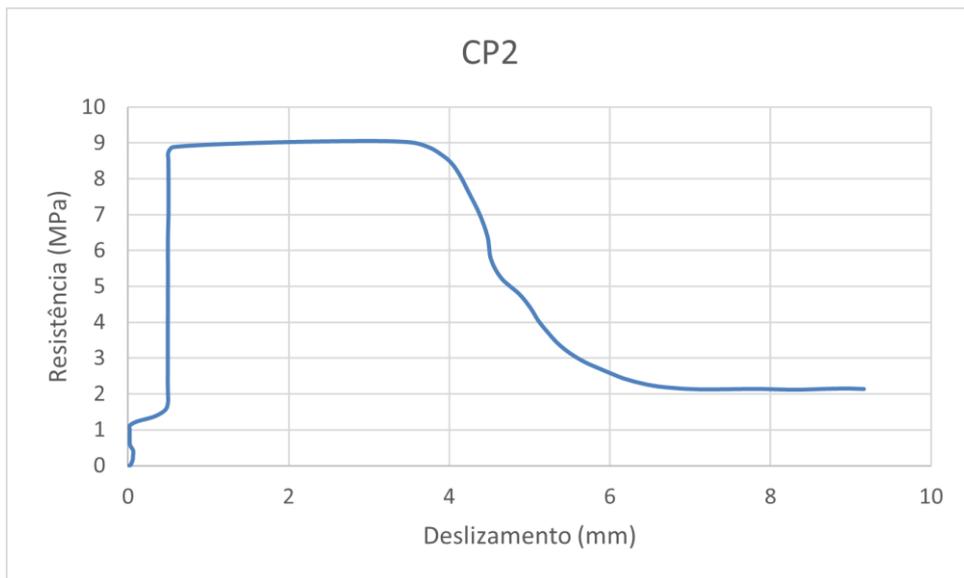
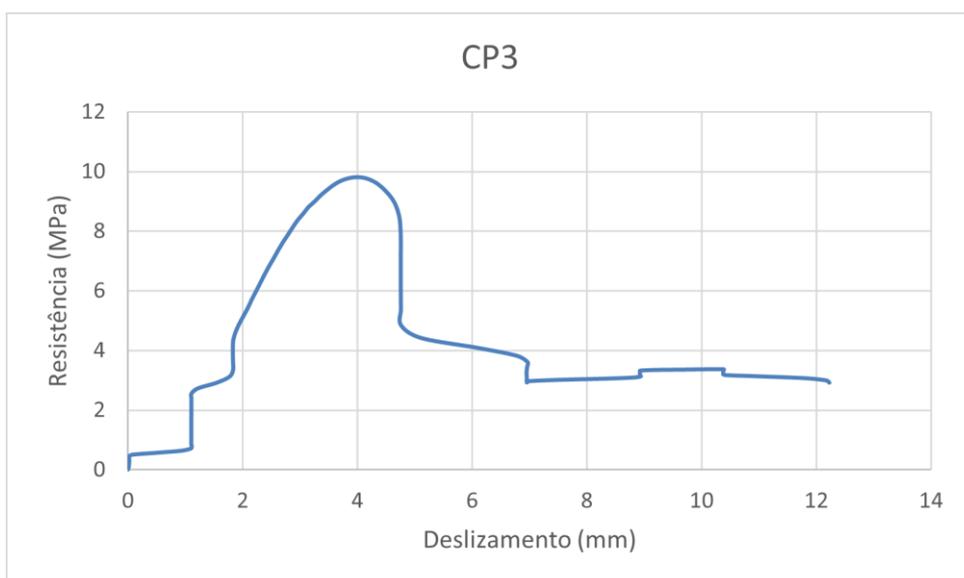
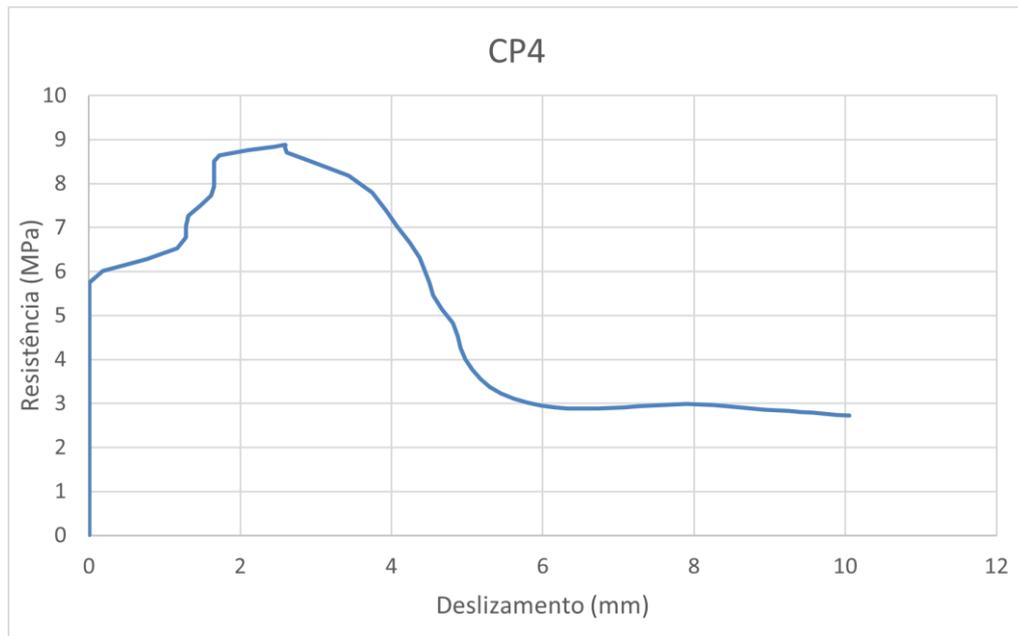
De acordo com os as figuras acima, adquiriu-se os dados do deslizamento máximo dos arrancamentos de cada CP, valores já comentados em separado na Tabela 4, obteve-se uma média de 9,161mm sem o impermeabilizante e 8,635mm com o produto, demonstrando que os corpos de provas sem o produto, foi o que adquiriu maior deslizamento quanto aos outros ensaios com os impermeabilizantes nas barras.
