**PROJETO E EXECUÇÃO DE RETROFIT EM EDIFICAÇÃO LOCALIZADA NA
CIDADE DE SÃO BONIFÁCIO/SC**

Trabalho de Conclusão de Curso apresentado ao Curso de Engenharia Civil da Universidade do Sul de Santa Catarina como requisito parcial à obtenção do título de Engenheiro Civil.

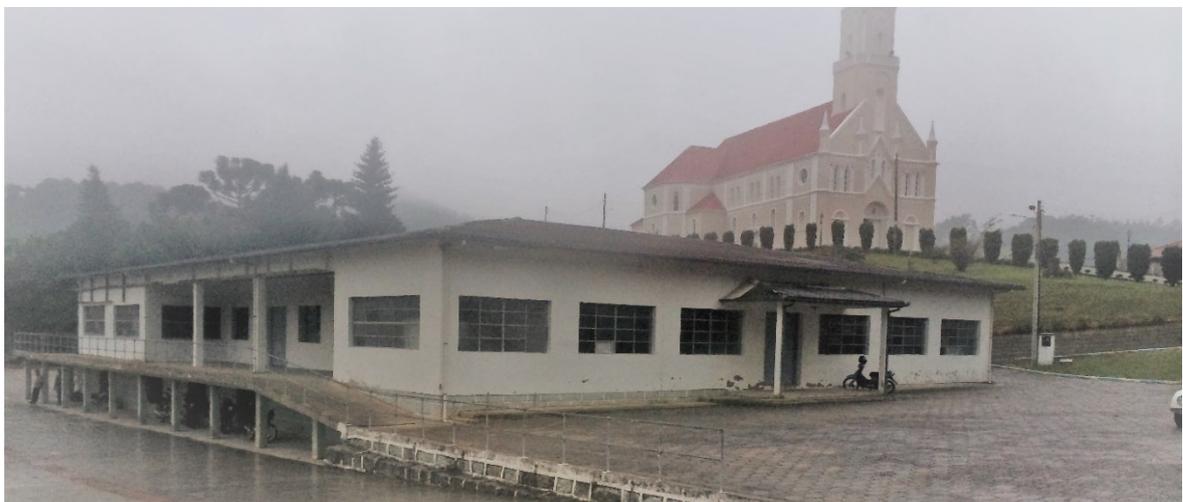
Figura 6 – Foto Fachada Av. Vinte e Nove de Dezembro

Antes deste retrofit, foram feitas outras duas ampliações relevantes, a relocação e ampliação dos sanitários masculino e feminino e portado de necessidades especiais P.N.E. de uso público, que era dentro da edificação e após esta passaram para fora, o Reforço da estrutura em madeira da cobertura que estava cedendo, e com isto comprometendo a estrutura toda e colocando em risco os usuários, e por último, a execução da central de canalização de gás GLP também na área externa (figura 6).

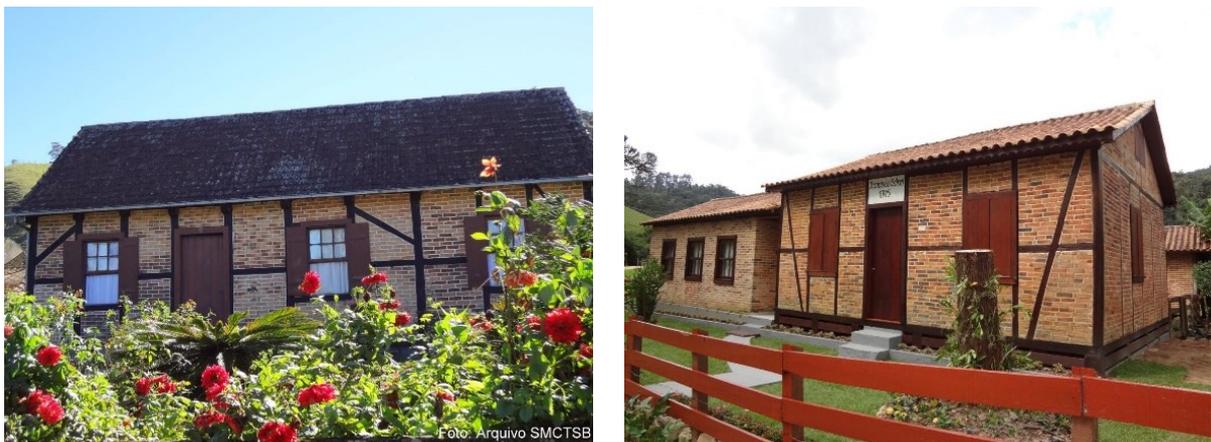
Figura 7 – Casas do Estilo “Enxaimel” no município

A demanda de um retrofit no salão multiuso partiu do desejo da comunidade e do seu pároco, que viram a degradação e a falta de utilização do mesmo com um fator decisivo para iniciar o retrofit, também queriam resgatar a cultura alemã que estava se perdendo no município. Com esta necessidade, foi proposto uma revitalização mais drástica, que trouxessem a engenharia e estilo das casas alemã, o estilo “enxaimel”, com suas principais características, seus telhados com forte inclinação, as famosas marsadas no telhado e suas estruturas de madeira aparente (figura 7).

O que é enxaimel? – É uma técnica de construção que consiste em paredes montadas com hastes de madeira encaixadas entre si em posições horizontais, verticais ou inclinadas, cujo espaços são preenchidos geralmente por pedras ou tijolos. Os tirantes de madeira dão estilo e beleza as construções do gênero, produzindo um caráter estético privilegiado. Outras características são a robustez e a grande inclinação dos telhados. Na adaptação do enxaimel as características climáticas da região, foi necessário a implantação, por conta da elevada umidade local, de uma estrutura feita de pedra que sustenta as construções evitando que a madeira se molhe. (O Regional 2017).

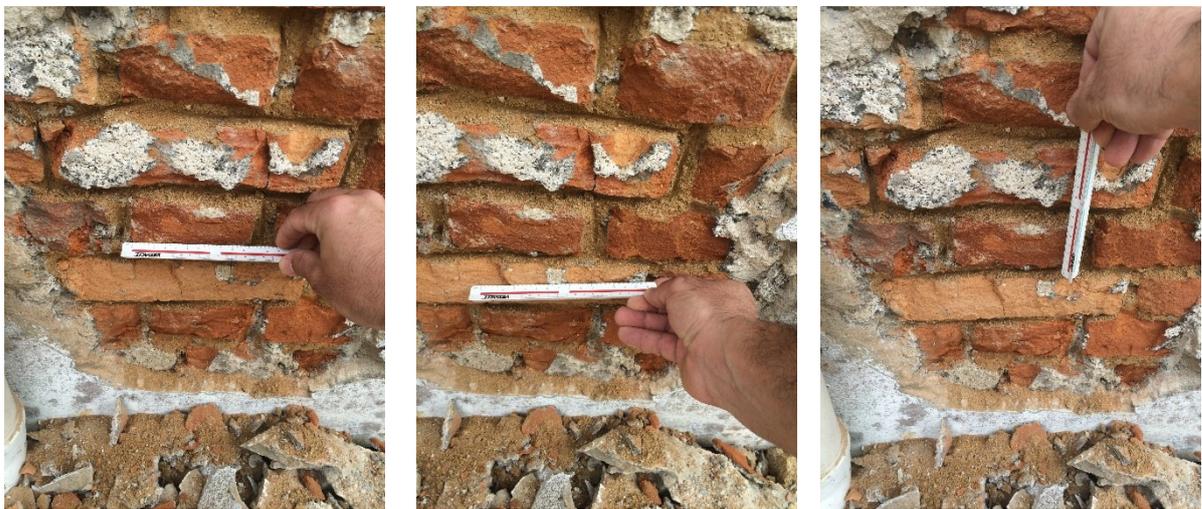
Figura 10 – Foto da Alvenaria Existente

As alvenarias eram compostas por tijolos maciços com as dimensões de 6cm x 12cm x 24cm (altura x largura x comprimento), que por relato dos munícipes eram fabricados no local, assentado de forma “trançada”, ou seja, uma fiada com os tijolos duplo na posição longitudinal da parede e a outra fiada na posição transversal a parede e com uma argamassa de ligação bastante “pobre”, sem a adição de cimento de aproximadamente 1,5cm de espessura. Com este tipo de assentamento conseguiam uma rigidez suficiente para suportar a carga da estrutura da cobertura da edificação (figura 10).

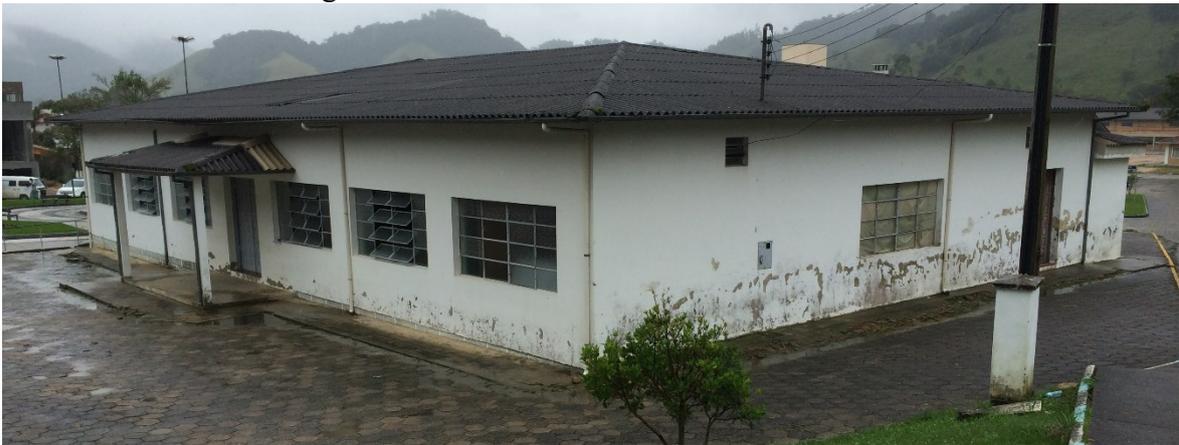
Figura 12 – Foto Av. Vinte e Nove de Dezembro

Algumas paredes apresentavam deterioração do seu revestimento, reboco, principalmente o lado sul, que este apresentava uma patologia de umidade ascendente. Este tipo de patologia tem sua principal causa o contato com o solo, isto geralmente ocorre por falta de impermeabilização na fundação ou sistema de impermeabilização inadequado.

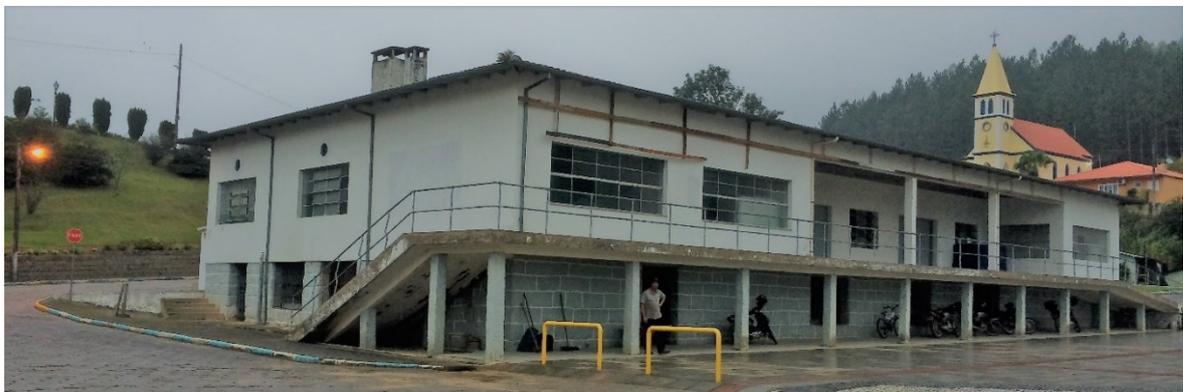
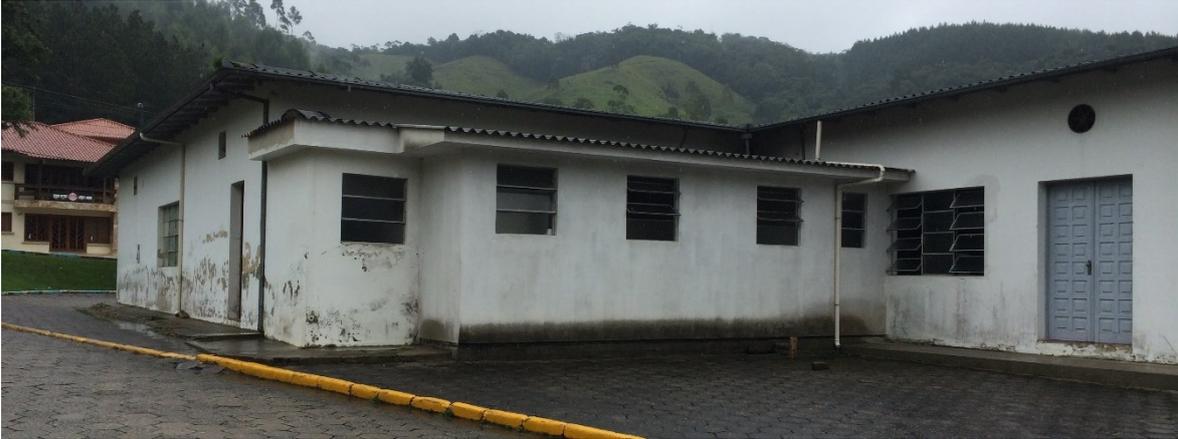
Na fachada voltada para a praça Heróis C.S. Garganta observamos que o declive do terreno, deixa a mostra o pavimento subsolo, e este tem suas paredes em blocos de granitos, que na época tinha em abundancia na região, que também servem como fundação para o pavimento Térreo (figura 13 e 14).

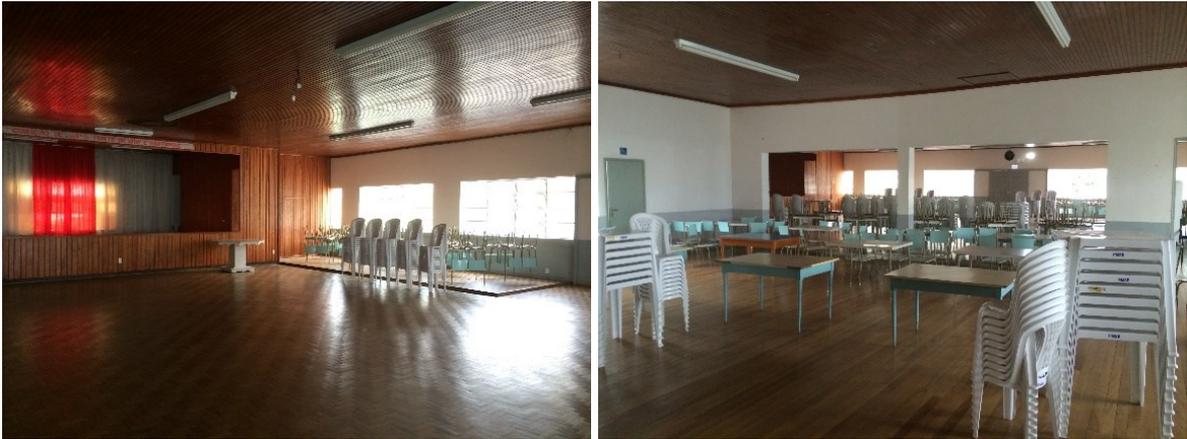
Figura 15 – – Foto dos Acabamento Internos

Nos tetos dos salões, foram colocados uma forração em madeira do tipo “paulistinha”, neste caso foi utilizado a madeira araucária. E nas áreas molhadas, foi utilizado uma forração em PVC, sanitários públicos, cozinhas e lavanderias. As forrações em madeira receberão a aplicação de verniz incolor (figura 15).

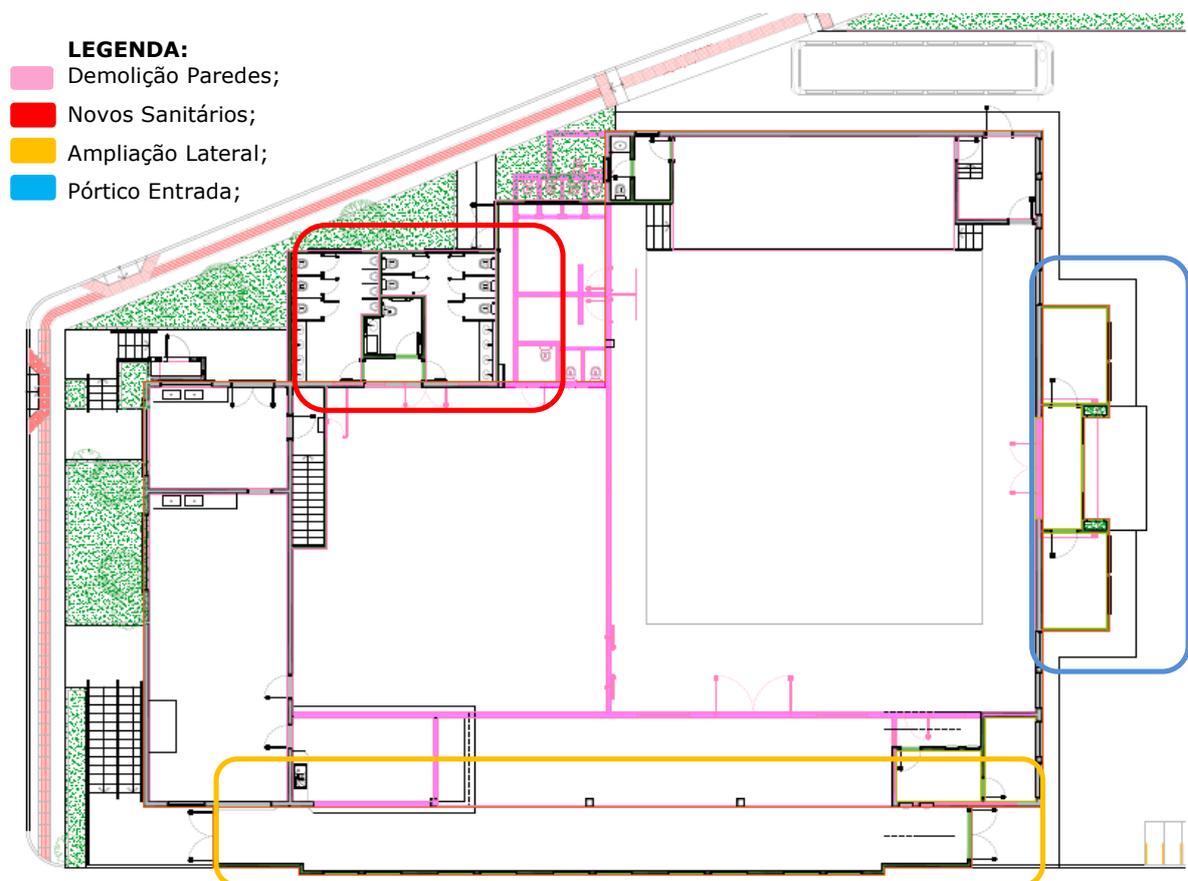
Figura 20 – Planta Baixa Térreo

No pavimento Térreo, foi aonde houve o maior número de modificações. Uma das principais demandas era o aumento da lotação do salão, então foi sugerido a demolição de algumas paredes internas, a que dividia o salão em duas partes, e algumas externas, a parede da varanda e dos sanitários existentes, este último aproveitando que já era um item do programa. Mas para isto precisávamos mudar o conceito da cobertura, principalmente os apoios. E foi solicitado que os apoios só fossem feitos nas paredes limítrofes.

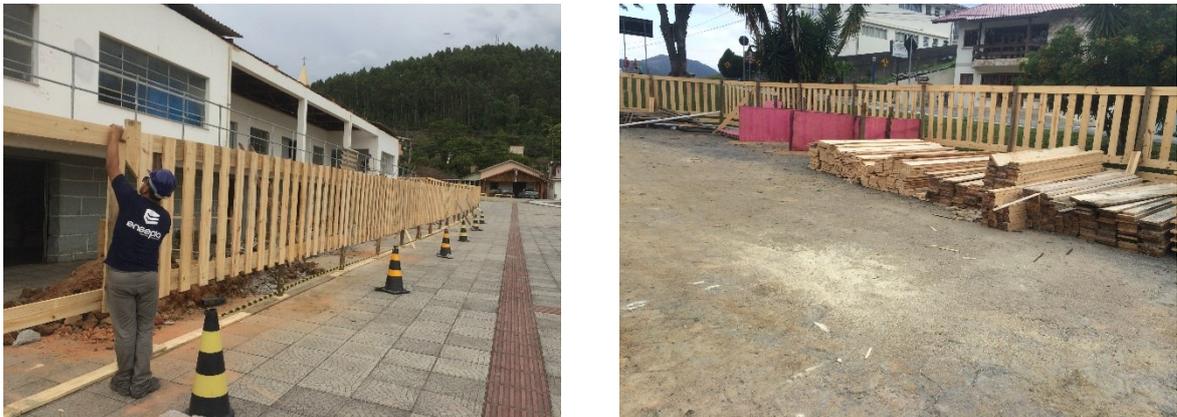
Figura 21 – Foto Execução do tapume e Inst. Provisórias

Depois de todos os projetos aprovados nos órgãos competentes era hora de estabelecer um pré-cronograma de obra, então no dia 21 de novembro de 2016 teve início com a implantação das instalações provisórias. Foi executado um tapume com tabuas de pinus (2,5cm x 15cm x 300cm) e pau roliço de eucalipto com altura de 2,50m, onde optamos em fazê-lo com aberturas, tipo cerca, para que todos pudessem acompanhar o dia a dia da obra, ainda, mas por se tratar de uma obra com recursos da comunidade (figura 21). Também foram instalados o depósito de agregado graúdo e miúdo, a central de formas e a central de aço, tudo próximo à porta principal, Av. Vinte e nove de dezembro.

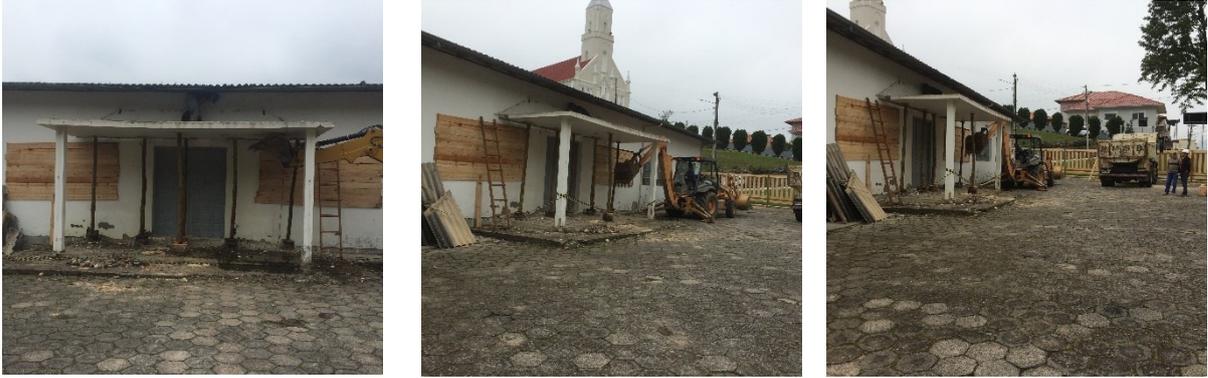
Figura 22 – Foto Demolição da Antiga Marquise Entrada

do concreto da laje e cortando as barras de aço que fazia o engastamento com a viga. Para esta etapa foi utilizado uma retroescavadeira para auxiliar na demolição da estrutura (figura 22).

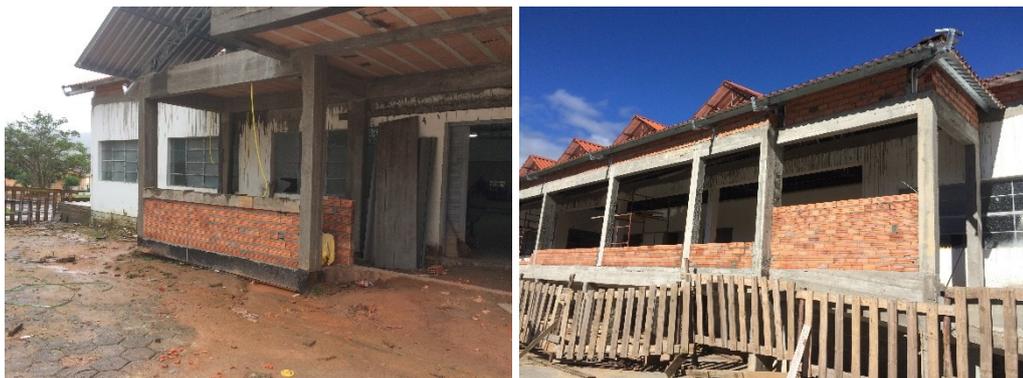
Figura 25 – Foto Alvenarias

As novas alvenarias foram executadas com tijolos cerâmicos de 9 furos, os tijolos tinham as seguintes dimensões 11,5cm x 14cm x 24cm, e assentados com argamassa industrializada mista no traço (1:4). Nas regiões aonde apresentaram umidade, parte inferior da parede, foi adicionado a argamassa 20ml de Vedacit. Também foi utilizado tela de amarração da estrutura moldada “in loco” com os tijolos, assim evitando a patologia de fissuramento entre a estrutura e os tijolos (figura 25).

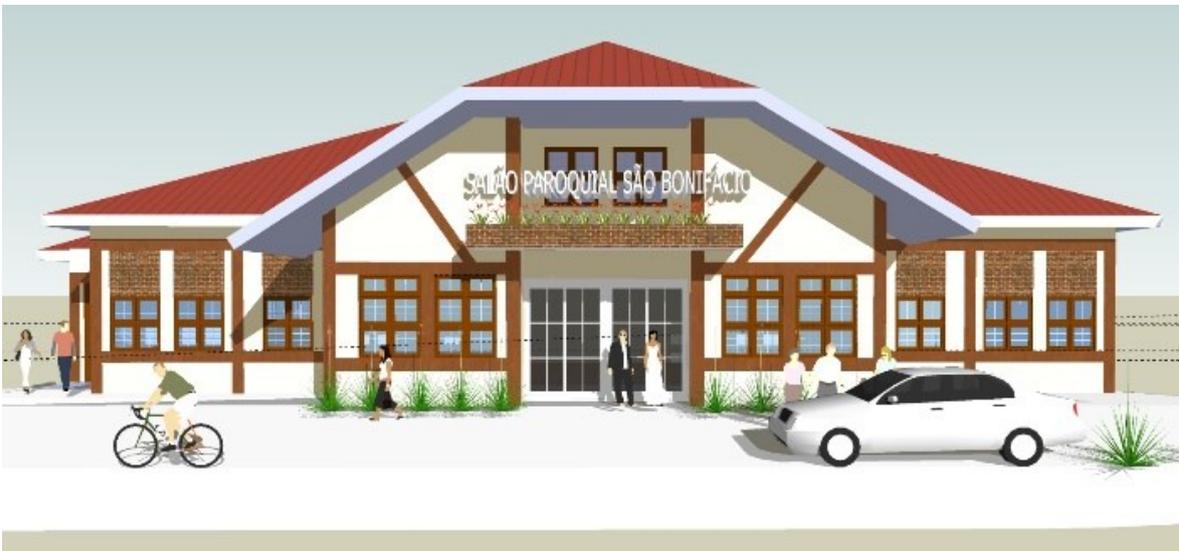
Figura 26 – Elevações modelado no Sketchup 2017

O efeito de tijolos aparentes, será utilizado cerâmica que imitem os tijolos, que pode ser do tipo tijoletas, pastilhas ou piso, com o assentamento do tipo amarração e posteriormente rejuntados. Esta cerâmica também será aplicada nas floreiras das janelas da

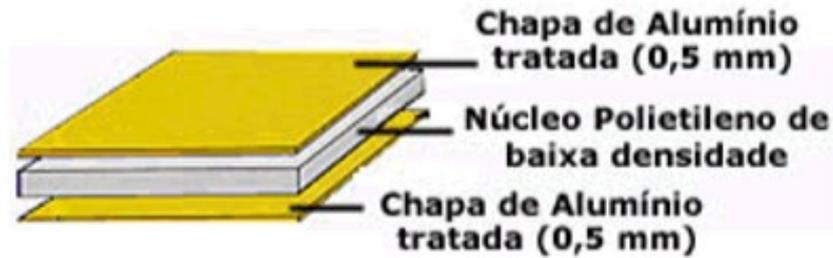
Figura 28 – Painel de Alumínio Composto - ACM

A fixação dos painéis, entretanto, envolve uma série de cuidados que incluem do manuseio do material no canteiro de obras à aplicação dos elementos de vedação e alinhamentos sobre a estrutura. Os painéis chegam na obra usinados, cortados e calandrados sob medida em processos industriais, revestidos com um filme de proteção, prontos para instalação. O correto trabalho de instalação, realizado por mão de obra especializada, é determinante para conferir a estética, a planicidade e a vedação desejadas.

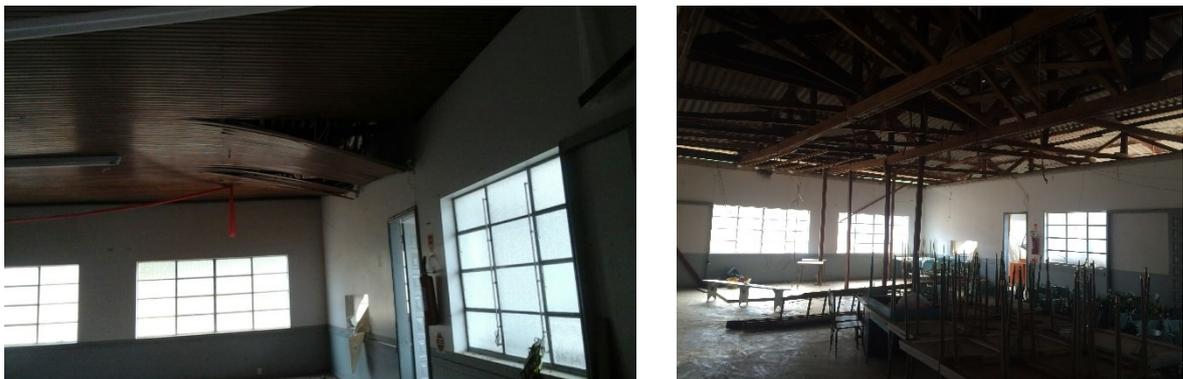
Figura 29 – Foto Demolição Forro Interno

Para fazer a demolição da cobertura, primeiro tínhamos que retirar o forro interno e externo. Esta etapa foi bastante trabalhosa, já que a diretriz era desmontarmos a forração com a menor perda possível, pois no planejamento financeiro está previsto uma venda deste produto (figura 29). Como o pé direito era relativamente alto, 4,15m, foi utilizado várias torres de andaimes para a tarefa. O novo forro será em gesso acartonado, como sanca e fibra mineral removível, pois este último é um excelente material térmico e acústico.

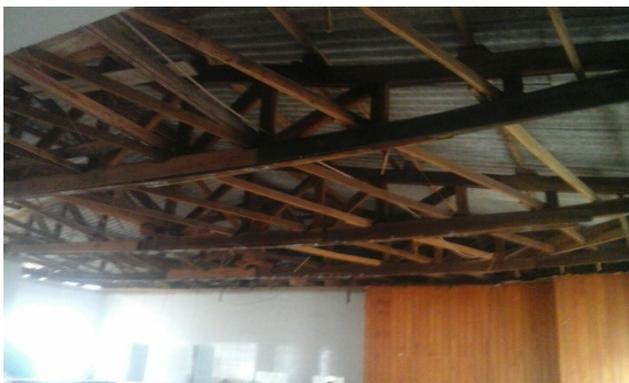
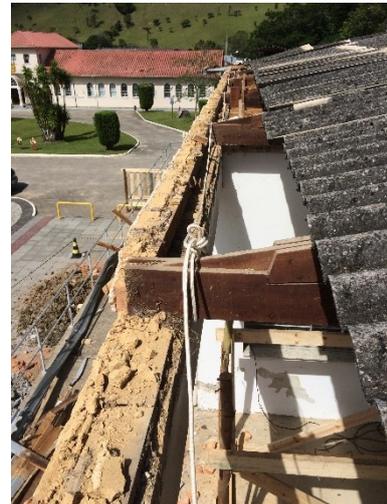
Figura 30 – Foto Estrutura de Madeira Cobertura

A demolição da estrutura de madeira da cobertura foi uma das etapas mais crítica que passamos, pois, a cobertura original era em madeira nobre (canela preta e peroba), e as tesouras foram feitos com várias tabuas fixadas juntas, tipo um sanduiche, formando uma única peça, que em média pesava 1,5ton cada tesoura. Mas precisávamos fazer a nova viga de cobertura sobre a parede existente, no mesmo lugar aonde a estrutura de madeira se apoiava, então após a retirada do forro as tesouras de madeira ficaram bem a vista e começamos a fazer o escoramento das mesmas, como o princípio das tesouras e serem apoiadas nas extremidades fizemos o escoramento também na mesma posição, só que em vez de apenas uma escora, foi utilizado três apoios distantes entre si de aproximadamente 1,00m (figura 30).

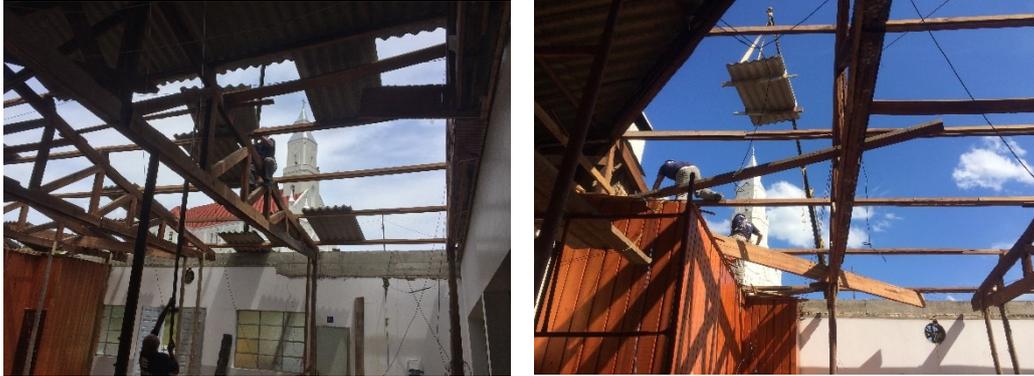
Figura 31 – Foto Desmontagem das telhas

Para a próxima etapa, a equipe de operários passou por um treinamento de trabalho em alturas e utilização dos EPIs, após a fase de escoramento da estrutura de madeira e avaliação da segurança começamos a retirar as telhas de fibrocimento e os acessórios, também com um cuidado especial com o manuseio do material para ter o maior

reaproveitamento das mesmas, já que estávamos em uma obra da comunidade, as telhas que não foram danificadas com a desmontagem foram distribuídas para os moradores. Para a descida das telhas foi utilizado um caminhão muck (figura 31).

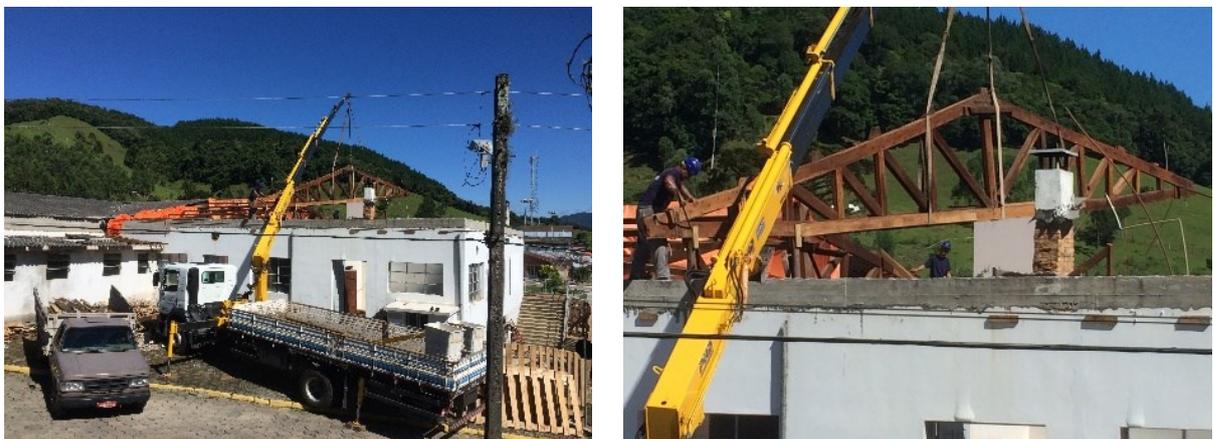
Figura 32 – Foto Desmontagem das tesouras

Após a retirada as telhas, iniciamos a desmontagem da estrutura de madeira propriamente dita. Resolvemos iniciar pelo fundo da obra por causa do equipamento que tínhamos disponível, e porque se tratar das menores tesouras. Nesta etapa foi utilizado o caminhão muck para o serviço. A estrutura foi desmontada da seguinte forma; primeiro foi despregados as ripas, em seguida os caibros e deixado apenas alguns contraventamento, após a passagem das cintas na tesoura os contraventamento era despregado e a tesoura liberada para o içamento (figura 32).

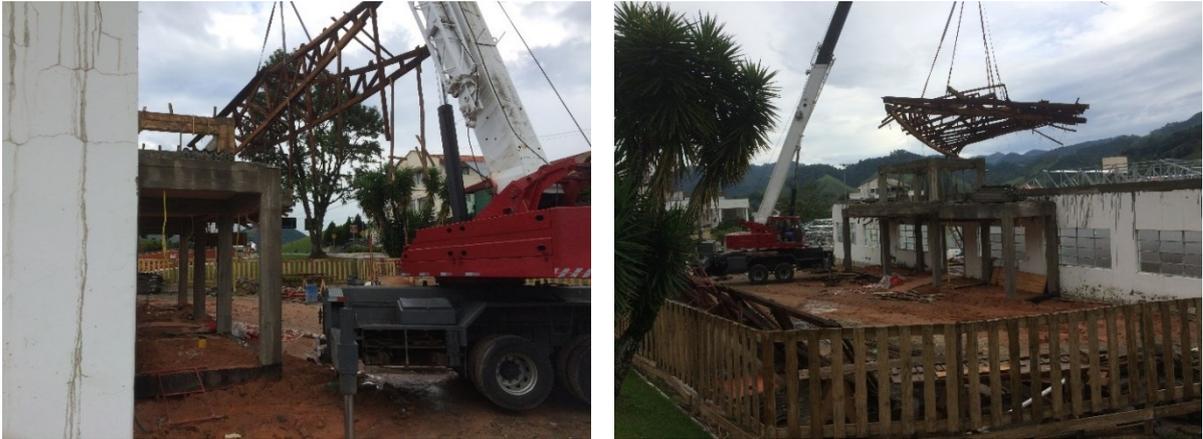
Figura 33 – Foto Desmontagem das tesouras

Mas na parte da frente da obra o equipamento disponível, não alcançava a estrutura de madeira (tesouras), então foi alugado um guindaste para o serviço (figura 33), tendo em vista que com este novo equipamento poderia-se aumentar a produção e retirar não apenas uma tesoura de cada vez, mas duas por içamento, com este novo equipamento conseguiu-se reduzir em dois dias a desmontagem da cobertura.

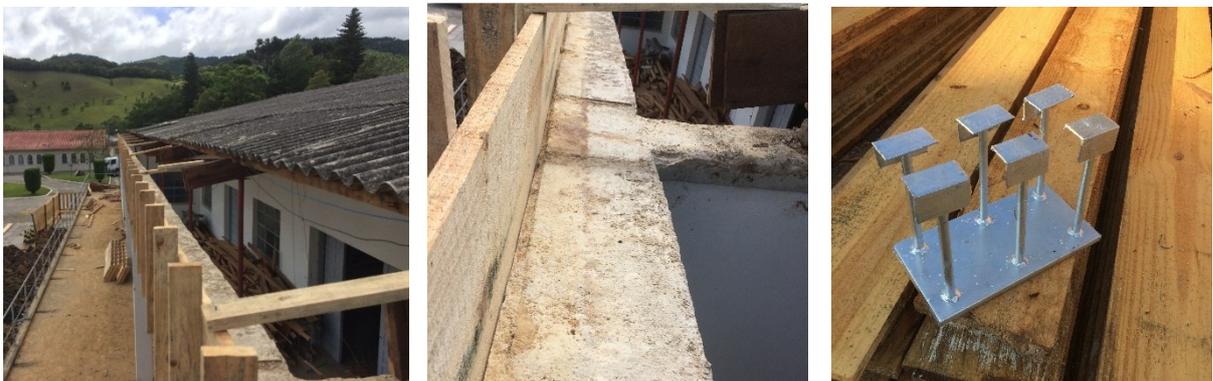
Figura 34 – Foto viga da cobertura

Prioridade foi dada para a viga da cobertura, porque não se poderia deixar o salão sem a cobertura, também havia a necessidade da cura do concreto antes de colocá-la em serviço. Neste caso a viga foi com seção de 25cm x 30cm, e foi executada com painéis de madeira, utilizou-se o fundo da viga existente. Também precisou-se deixar os chumbadores da estrutura metálica colocado na viga (figura 34).

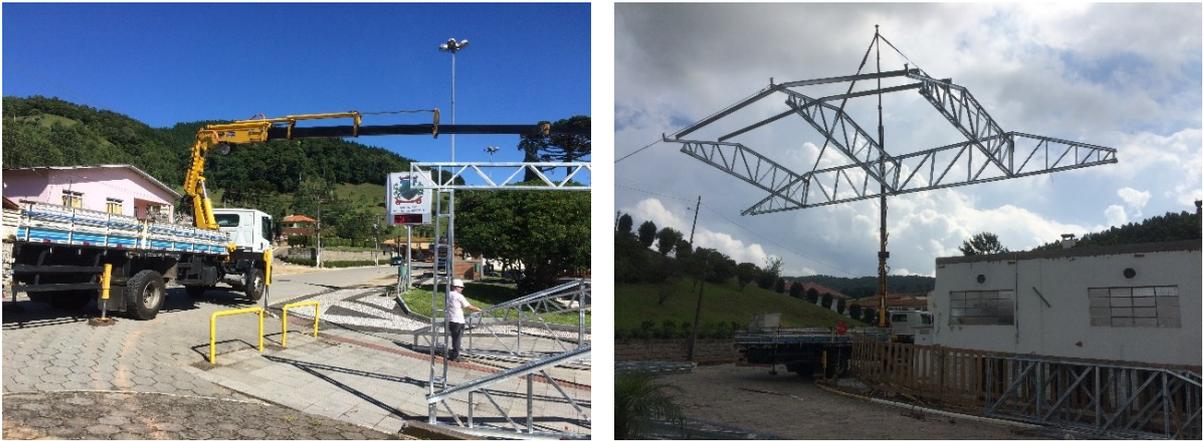
Figura 35 – Foto estrutura metálica

A cobertura metálica, foi executada pela empresa LLT Metalúrgica ME, que tem sua base em Joinville/SC. Toda a estrutura foi montada em baixo e com o caminhão muck foi içada e colocada na cobertura, com exceção da parte da frente da obra, que este foi montada toda no chão e içada de uma única vez, com a ajuda de um guindaste (figura 35).

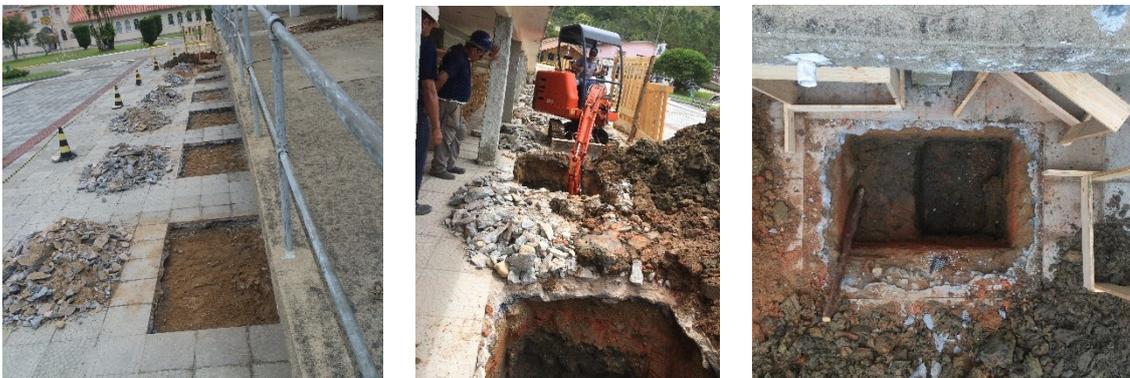
Figura 38 – Foto Execução Fundação Lateral

Na parte lateral da obra, a escolha foi fazer bloco com micro estacas, por se tratar de um solo muito mole. A execução foi feita da seguinte forma, primeiro foi aberto os buracos para execução dos blocos, com uma profundidade de 2,00m e depois foram feitos 01 furos de trado motorizado com bitola de 300mm até atingir a camada mais compacta. Para isto foi locado dos equipamentos, uma mini escavadeira e um caminhão muck com o trado motorizado (figura 38).

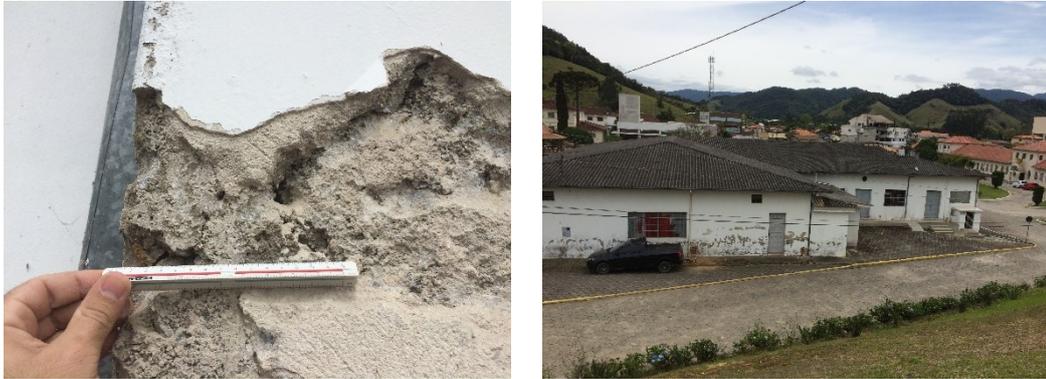
Figura 39 – Foto do Revestimento Externo

Na parte externa e interna da edificação tinha um revestimento de parede, chapisco e reboco, na sua grande maioria, bem firme e resistente. Mas na fachada voltada para o sul (figura 39), apresentava sinais de umidade higroscópica, umidade ascendente. Isto

ocorreu por falta de impermeabilizante no alicerce e também porque o pavimento externo estava acima do alicerce, encostado direto o aterro na alvenaria de tijolos.

Como observado no levantamento de campo, existia várias paredes que apresentavam umidade na parte inferior, principalmente as paredes voltadas para o lado sul da edificação. Para diagnosticar esta patologia, foi solicitado ao técnico de impermeabilização da Vedacit, Sr. Rodrigo, que fizesse uma visita na obra a fim de verificar as causas desta patologia e indicar as soluções. Os laudos obtidos são apresentados no anexo B.

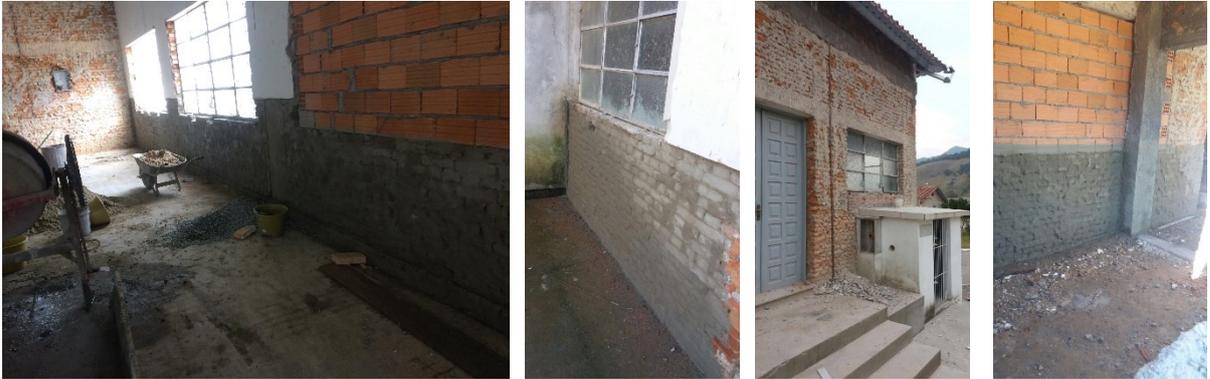
Figura 41 – Aplicação Impermeabilizante

aderência e retração compensada. É indicada para reparos superficiais em estruturas de concreto com espessuras de 5 a 25 mm, OTTO (2017) (figura 41).

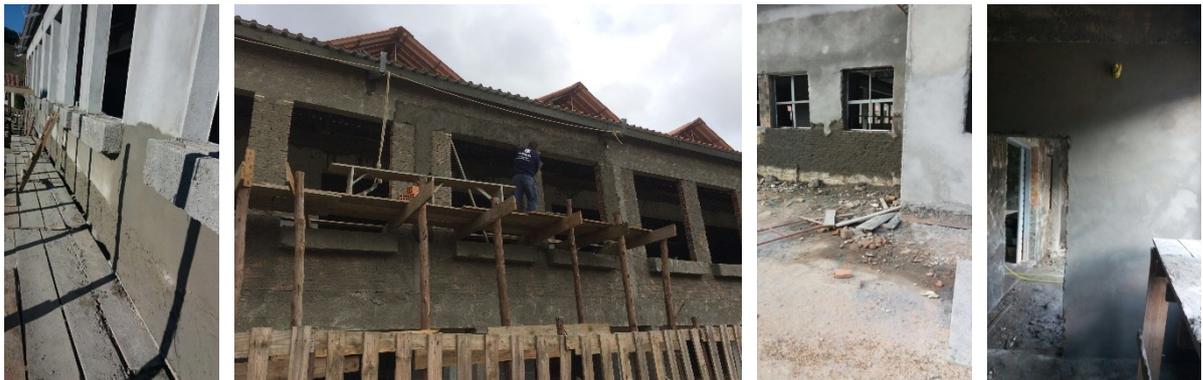
Figura 42 – Reboco Novo

Após o tratamento da umidade na alvenaria e os testes aprovados, conforme recomendações do fabricante do impermeabilizante, indicamos a execução do novo revestimento primário, chapisco e reboco (figura 42), com a preocupação no tipo de argamassa a ser utilizada, pois é sabido que a região é muito umida, então decidimos utilizar o traço sem a presença do cal hidratado, apenas o traço com cimento e areia media fina na proporção de traço (1:4) e para melhorar a trababilidade da argamassa foi adicionado 20ml de Avenarit da Vedacit.

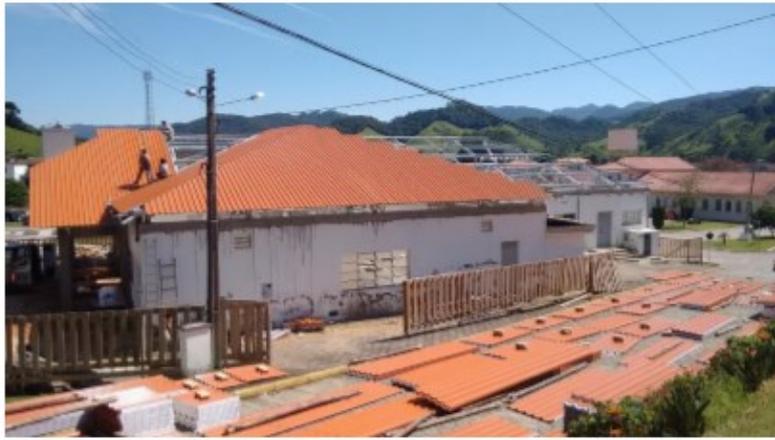
Foto do salão por fora, sendo instalado telhado novo, onde foi recomendado o VEDAPREN FAST, nas calhas de chuva

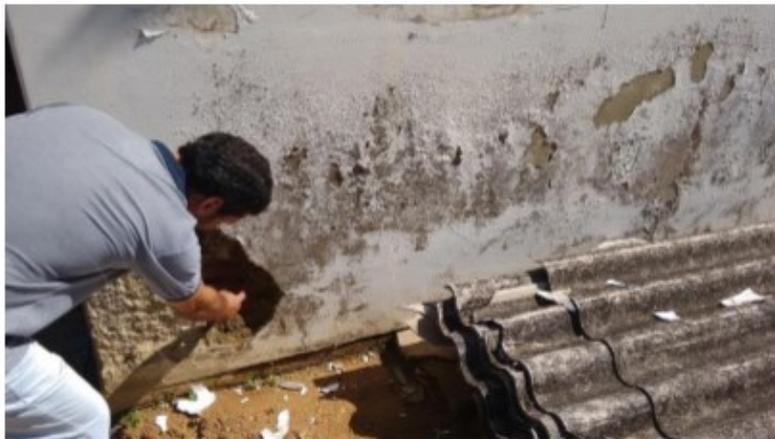
Foto do reboco externo, recomendado a retirada de todo o reboco, aplicar o VEDATOP e refazer o reboco utilizando ALVENARIT.

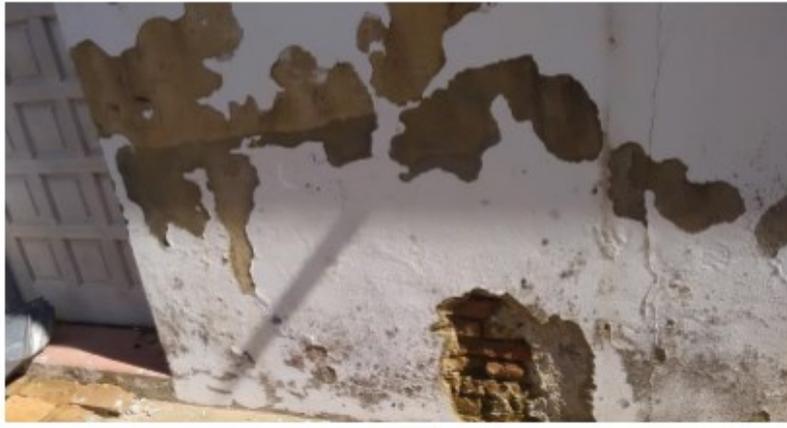
Foto da parede construídas com tijolos maciços, trançados. Recomendado a remoção do reboco a aplicação do VEDATOP, e novo reboco com ALVENARIT.

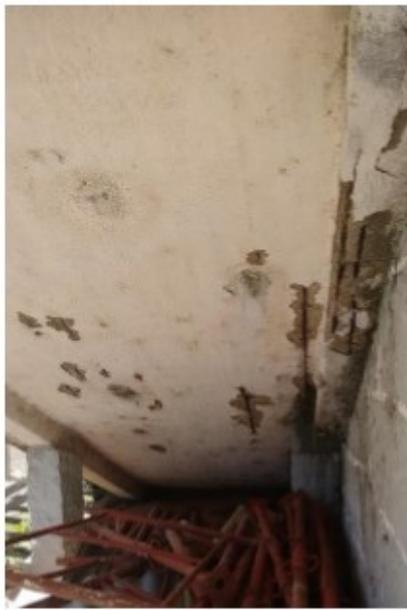
Foto do fundo da escada, recomendado a aplicação do ARMATEC ZN + ARGAMASSA ESTRUTURAL 250
