Patologias na construção civil devido a umidade - Revisão de literatura

Coordenação de curso de Engenharia Civil

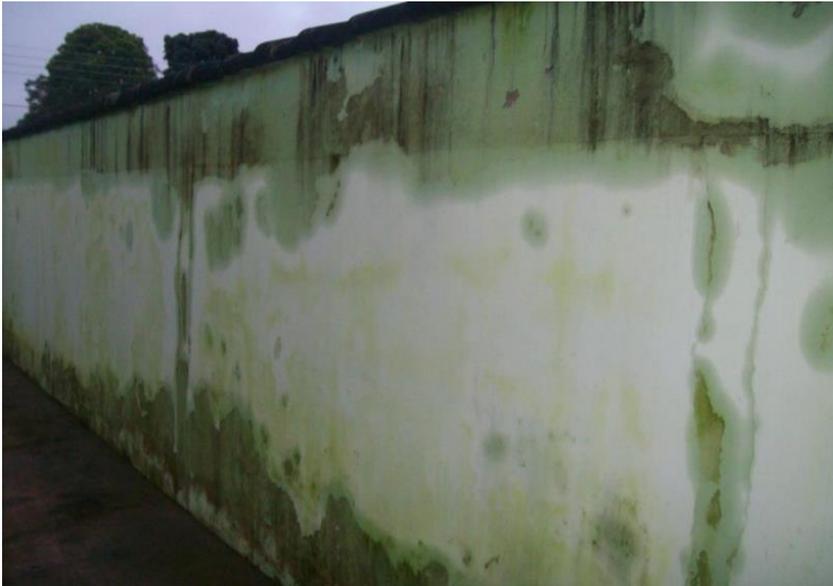
Santos Filho, (2008) corrobora com essa ideia e acrescenta que o mofo aparece na forma de manchas escuras com diversas tonalidades: preta, marrom e verde o que dá uma aparência feia ao imóvel. Podendo afetar tanto a parte interna como a externa da edificação. Além de comprometer a saúde dos que ali residem, causando problemas respiratórios e alérgicos. Para evitar o surgimento de bolor, medidas devem ser tomadas já na fase de projeto de modo que garantam ventilação, iluminação e insolação adequada aos ambientes, evite os riscos de infiltrações nas paredes, pisos ou tetos além da utilização de impermeabilizantes.

Figura 1: Mofo causado pela presença de umidade em muro.

Para corrigir problemas com a eflorescência e/ou mofo e bolor é necessário que seja feita uma limpeza com escova de aço associado a uma irrigação abundante de água. A verificação de infiltrações também se faz necessário, caso ela não seja a causa da patologia, apenas a remoção da pintura e aplicação de impermeabilizante será suficiente. Em lugares com presença de mofos é preciso lavar o local e tratá-lo com produtos desinfetantes, impedindo a proliferação desses fungos (UEMOTO, 1988).

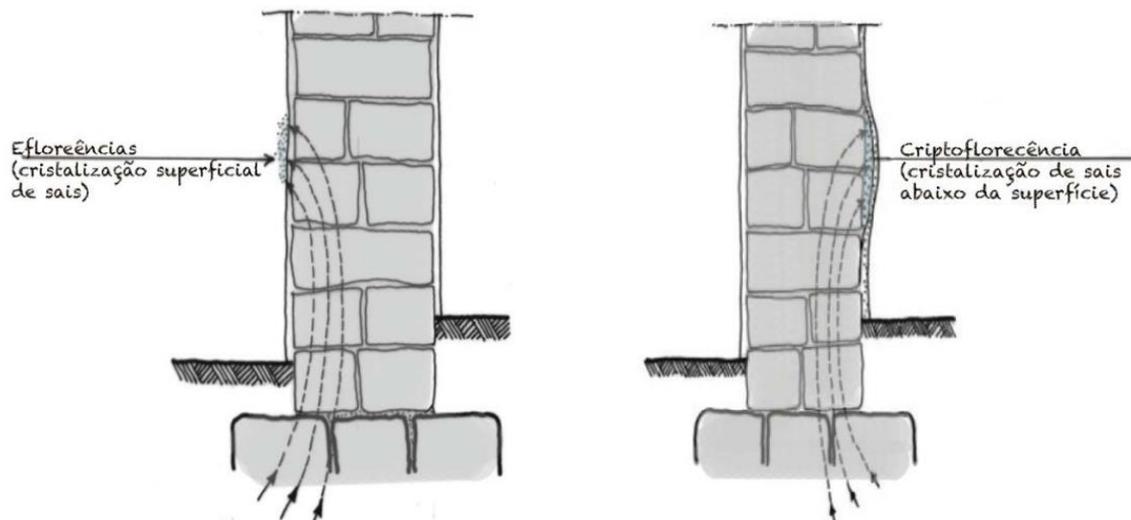
Já as eflorescências aparecem quando a água atravessa uma parede que contenha sais solúveis, trazendo-os para fora. As eflorescências causam problemas estéticos, manchas, descascamento da pintura, entre outros. Elas ainda podem se localizar entre os tijolos e o reboco (criptoflorescência), promovendo seu descolamento. De acordo com a quantidade chegam a formar estalactites. (PEREZ, 1985). E quando ficam entre o reboco e a parede, as eflorescências facilitam ainda a subida da umidade, o que favorecerá o descolamento do reboco (VEDACIT, 2010).

Figura 2: Eflorescência e criptoflorescência.

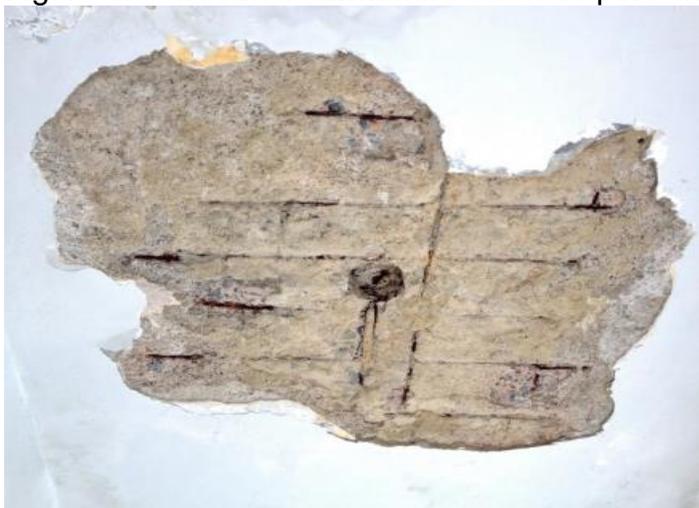
Para Marcelli (2007), a umidade quando em contato com a armadura, provoca um aumento de volume no aço de até oito vezes, o que pode vir a causar trincas no concreto que a recobre, causando assim o deslocamento desse concreto.

Figura 3: corrosão da armadura causada pela umidade

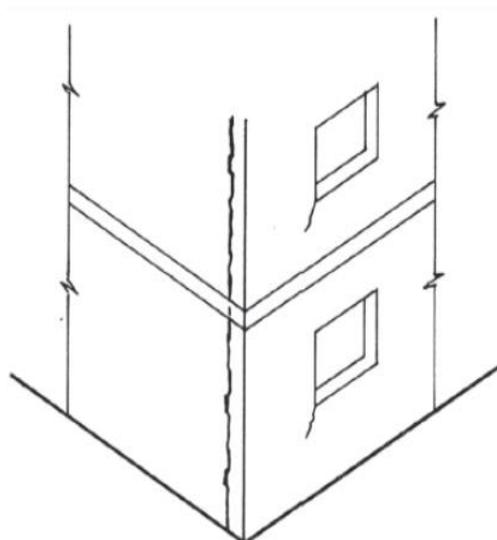
De acordo com Thomaz (2020) o aumento do teor da umidade pode causar ainda uma expansão nos materiais, enquanto que a diminuição desse teor provoca uma contração nesse material, essa capacidade higroscópica provoca variações dimensionais que corrobora com a deformação na alvenaria, o que provoca o aparecimento de trincas e fissuras. Sendo essas patologias muito semelhantes àquelas provocadas pelas variações de temperatura (VALLE, 2008).

Figura 04- Fissuramento vertical da alvenaria, no canto do edifício, pela expansão dos tijolos por absorção de umidade.

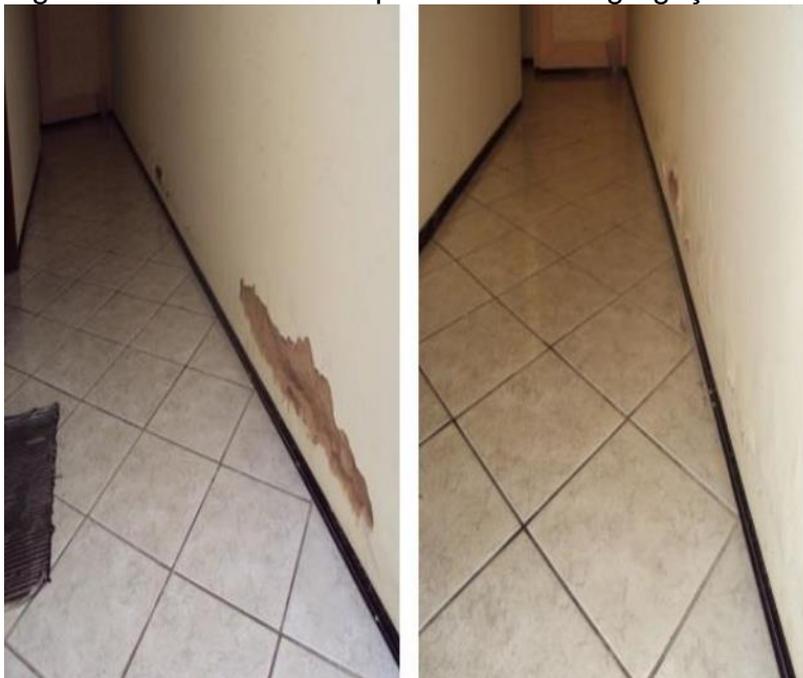
Outra patologia originada devido a presença de umidade, é a degradação de pinturas, podemos citar como problemas na pintura o surgimento de bolhas, manchas, descascamento, etc. O descascamento da pintura traz um aspecto esfarelado, destacando-se da superfície, onde geralmente causa o descolamento do reboco (FERRAZ, 2016). O material é afetado tanto pelos sais dissolvidos, como pela ação direta da água. Os problemas não aparecem logo após a aplicação da tinta e podem ser causados por umidade do ar, vazamento nas tubulações e infiltrações (FERRAZ, 2016).

Figura 5: Estufamento da pintura e a desagregação do reboco.

As próprias características da patologia, nos direciona para as causas, assim se a mancha ou bolha surgir no meio da parede, geralmente é indicação de infiltração na instalação hidráulica e se houver vazamentos, devem ser consertados. Já a infiltração causada por umidade originada do solo, pode ser evitada com a impermeabilização (VALLE, 2008).
