DIAGNÓSTICO DA ÁREA

4. 2. 4 USO DO SOLO E SUA LEGISLAÇÃO

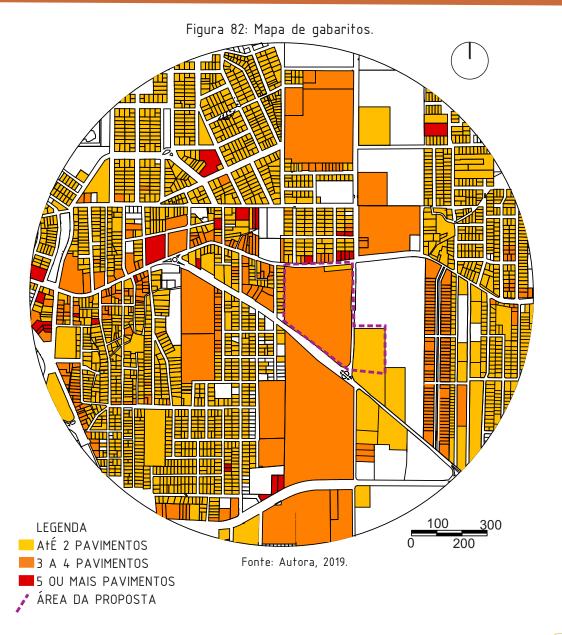
A análise da área a partir dos gabaritos e tipologias (Figura 82) trouxe uma ideia abrangente do que se pode encontrar no entorno do terreno analisado.

Como a maioria dos usos é de uso residencial, consequentemente os gabaritos foram, em sua grande parte, construídos até 2 pavimentos. E alguns usos mistos também comportam-se assim pelo térreo ser comércio e acima ter a residência dos proprietários. Além de alguns comércios de pé direito mais alto que são considerados de gabarito de 2 pavimentos.

As áreas em alaranjado, de 3 a 4 pavimentos, comportam indústrias, edifícios comerciais e até alguns residenciais de menor porte com comércio na parte térrea.

De forma pontual, é possível observar construções de gabaritos mais altos, sejam eles de 5 ou mais pavimentos. Em sua maioria, são edifícios mistos, com uso residencial e comércio no térreo, solução que é bem recebida pelos moradores e pela comunidade ao redor em geral.

Vale ressaltar que nas margens da área da proposta, os gabaritos são de médios a baixo, mesmo sendo de grande porte por serem indústrias. Isso propõe uma boa ventilação e visualização do entorno.

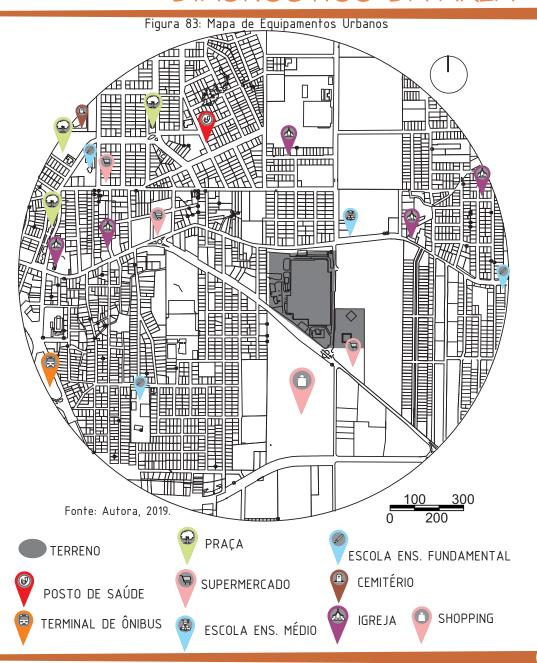
A região dispõe de vários equipamentos urbanos, facilitando a locomoção dos moradores para terem acesso ao básico que uma cidade precisa para atender a todos de forma digna. Na área analisada é possível encontrar cinco igrejas, o Shopping das Nações, supermercados como: Moniari, Fort Atacadista e outro local com características de mercearia. A unidade de saúde de Brasília encontra-se no raio de 500m do terreno em análise, bem como três escolas públicas de ensino fundamental e o IFSC, escola de ensino médio e cursos técnicos.

As áreas de lazer são escassas e concentradas mais à esquerda do mapa da Figura 83. Essas estão com falta de manutenção e falta de mobiliários urbanos adequados. Isso fez com que sejam pouco usadas, tornando-se lugares com falta de segurança, considerando que não existe nenhum posto policial próximo.
