**ANÁLISE DA REDUÇÃO DO CONSUMO DE ÁGUA NO PROCESSO DE  
LAVAÇÃO DA VISCOSE REALIZADO EM LAVADORA CONTÍNUA ABERTA  
DE UMA INDÚSTRIA TÊXTIL**

Relatório Técnico/Científico apresentado ao  
Curso de Engenharia Química da Universidade  
do Sul de Santa Catarina como requisito parcial  
à obtenção do título de Bacharel em Engenharia  
Química.

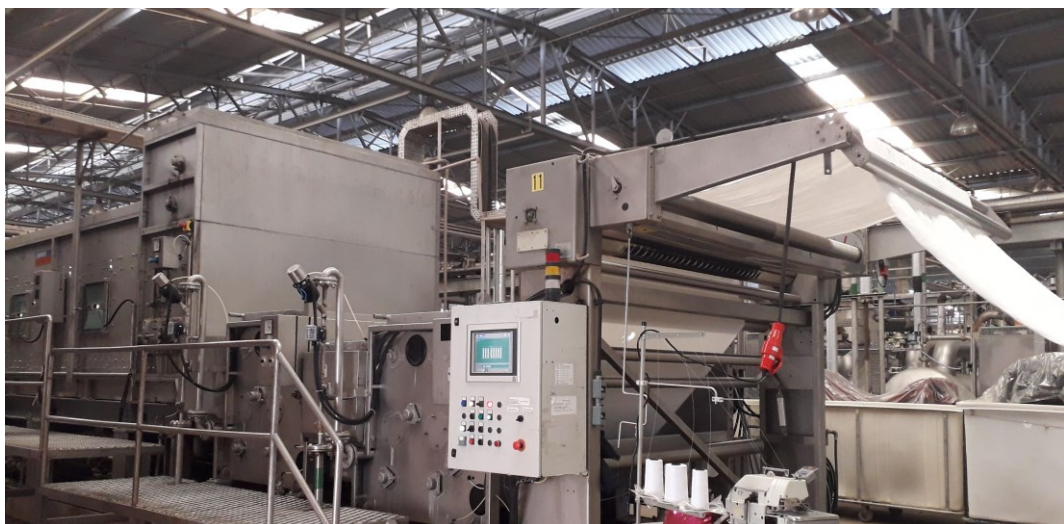
Figura 4- Lavadora contínua aberta modelo TRIKOFLEX - LTS-DM000T2 - 2200

A lavadora contínua modelo TRIKOFLEX - LTS-DM000T2 - 2200 da marca Benninger foi fabricada na Suíça e instalada na empresa no ano de 2012.A mesma é feita de aço inoxidável (din 1.4404 AISI 316L) , medindo 17,65 metros de comprimento e com altura de 1,9 metros podendo operar em uma velocidade de até 50 metros de malha por minuto.

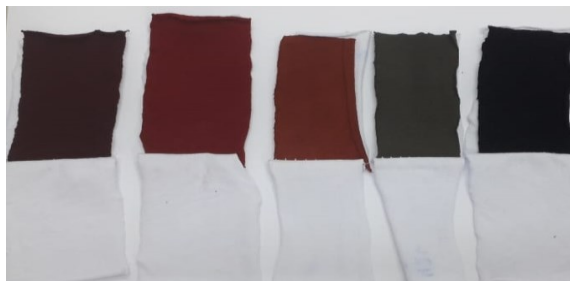
Figura 5-Demonstrativo da disposição do corpo de prova e tecido testemunha para o teste de solidez

O teste consiste em submeter um corpo de prova (malha tinta) em contato com um tecido testemunha, que no caso da viscose são dois pedaços de mesmo tamanho de uma malha de algodão branco, a uma lavagem com temperatura de 40°C em um período de 30 minutos. Para esta lavagem é preparado uma solução de sabão em pó e água, onde são diluídos 20 g de sabão em pó em dez litros de água. O corpo de prova é costurado ao tecido testemunha da maneira que forme um sanduiche, ou seja, o arranjo fica assim :tecido testemunha -malha tinta – tecido testemunha, como podemos observar (Fig.5) abaixo:

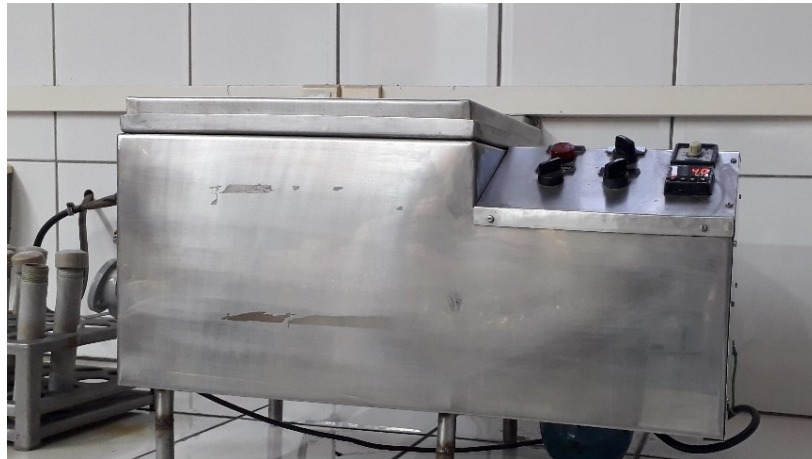
Figura 6 - Máquina de banho-maria usada para a realização dos testes de solidez

Este sanduíche então é colocado em um caneco de PVC com uma medida de 50 ml da solução de sabão em pó e água, colocado em contato com o banho maria a 40°C por 30 minutos

,no aparelho que simula o banho e maria e é usado para teste de solidez ,a máquina pode ser observada na Figura abaixo:
