**INSPEÇÃO DE ESTRUTURAS DE CONCRETO COM USO DA
TERMOGRAFIA POR INFRAVERMELHO**

Leandro Barioni Do Nascimento

São Paulo
Março 2022

Dissertação apresentada ao Programa de Pós-Graduação *Stricto Sensu* em Engenharia Civil da Universidade São Judas Tadeu, como requisito parcial para obtenção do título de Mestre em Engenharia Civil.

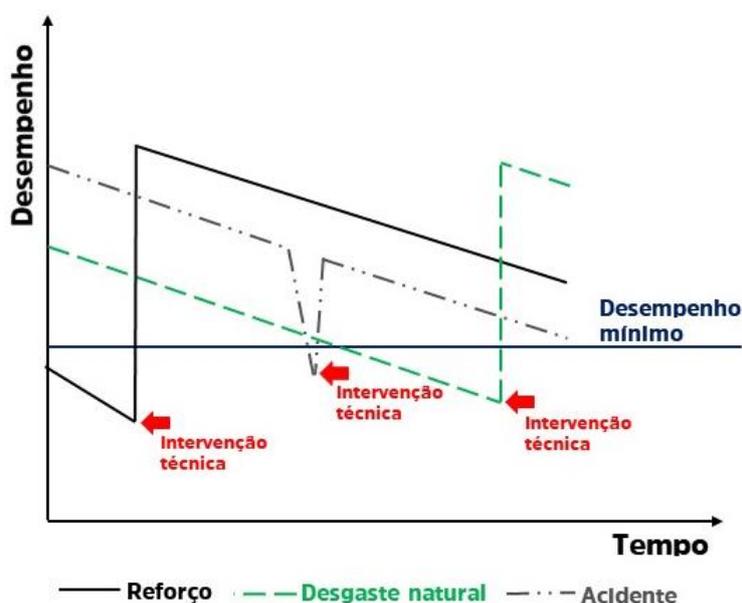
Figura 1 – Diferentes níveis de desempenho de uma estrutura em função do tempo e dos diferentes fenômenos patológicos (SOUZA; RIPPER, 1998).

As estruturas de concreto podem apresentar diferentes níveis de desempenho em função do tempo e dos diferentes fatores que influenciam no seu processo de deterioração, como o desgaste natural associado a exposição ambiental, possíveis acidentes que possam ocorrer ou até mesmo a necessidade de reforço (SOUZA; RIPPER, 1998). A programação de intervenções técnicas (manutenções) constantes e eficientes, bem como uma correta avaliação, geram tomadas de decisão satisfatórias, assegurando o atendimento ao nível mínimo de desempenho ao longo da vida útil de projeto da estrutura (Figura 1).

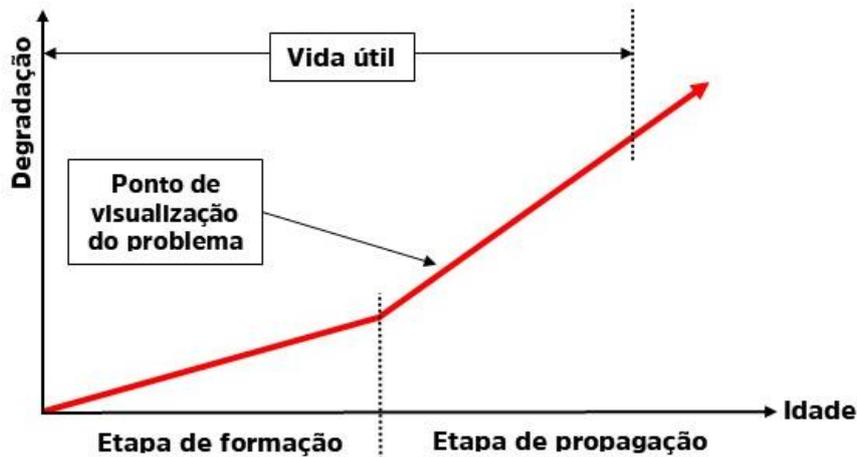
Figura 2 - Consequências de uma estratégia de manutenção estrutural baseada apenas em inspeções visuais (STEEN ROSTAM, 1991 apud SOUZA; RIPPER, 1998).

Steen Rostam (1991) considera que, em alguns casos, a vida útil da estrutura poderá estar seriamente comprometida se as inspeções a serem feitas se limitarem apenas aos registros com recurso a observação a olho nu, apoiada apenas por meios tradicionais, sem instrumentação adequada, posto que o ponto de identificação visual dos problemas estruturais normalmente ocorre já a meio caminho da etapa de propagação dos mesmos, como se pode observar no esquema genérico mostrado na Figura 2 (apud SOUZA; RIPPER, 1998).

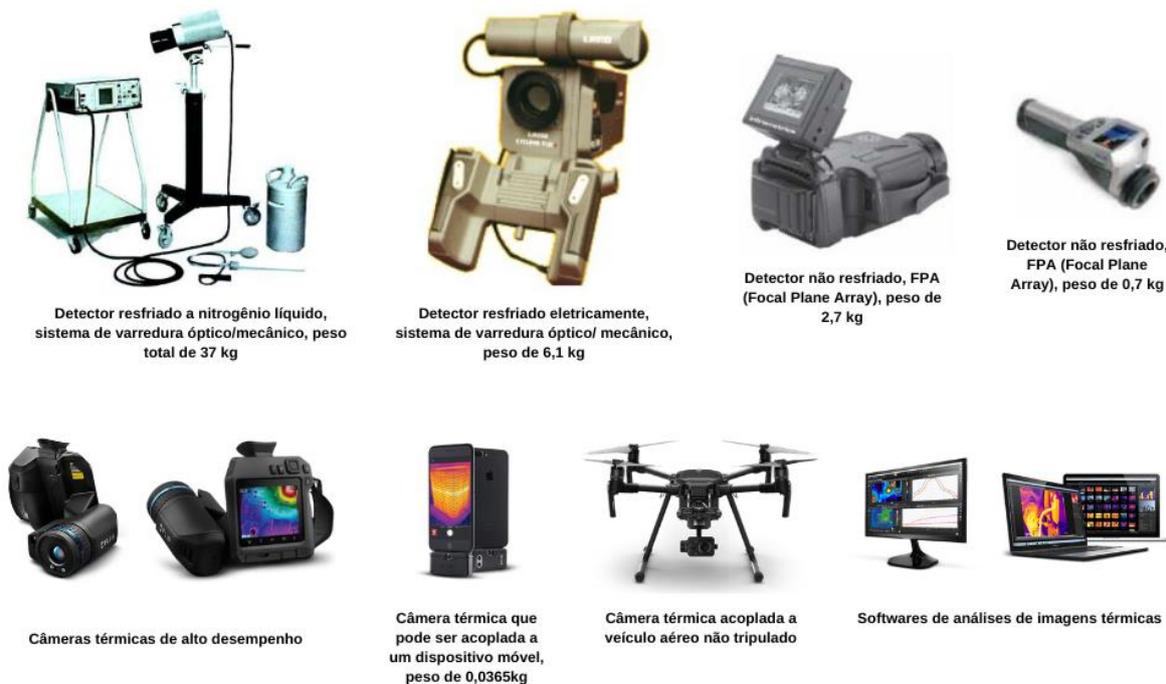
Figura 3 - Evolução das tecnologias de infravermelho da década de 70 até os dias atuais (Adaptado de SANTOS et al., 2005).

Rápidos avanços na tecnologia de infravermelhos foram observados desde 1970 até os dias atuais (Fluxograma 1 e Figura 3). Detectores de resfriamento criogênico evoluíram para resfriados eletricamente e, em seguida, para detectores sem resfriamento. Os sistemas de varredura óptico/mecânico foram substituídos pela tecnologia FPA (*Focal Plane Array*), o peso que nos anos 70 chegava próximo dos 40 kg, diminuíram para menos de 1 kg, as leituras de temperatura passaram a ser mostradas diretamente no monitor da câmera e a sensibilidade térmica melhorou consideravelmente (SANTOS et al., 2005). Tendo também, a possibilidade da conexão de câmeras térmicas nos dispositivos móveis, utilizados como termovisores, bem como, a junção em veículos aéreos não tripulados (VANT). As câmeras termográficas podem ser conectadas ao computador e possuem softwares para análise das imagens, facilitando ainda mais a aplicação da termografia por infravermelho.

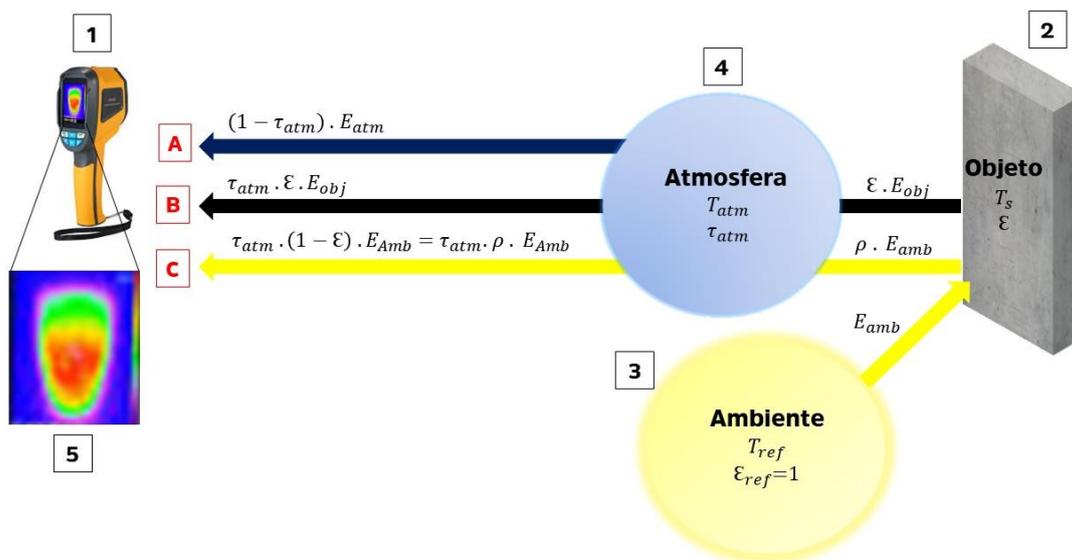
Figura 5 - Representação esquemática do processo básico de medição da radiação infravermelha pela câmera de imagem térmica (1). A radiação infravermelha emitida pelo: objeto (2); ambiente (3) e atmosfera (4). E o resultado desta medição é o termograma (5) da superfície de um determinado objeto (Adaptada de FLIR SYSTEMS, 2010; ANDRADE, 2020).

O processo básico de medição da radiação infravermelha emitida pela superfície do objeto a uma determinada temperatura e, captada pela câmera de imagem térmica é demonstrado na Figura 5. Quando o operador aponta a câmera de imagem térmica (1) para seu objeto de interesse (2), os principais fenômenos que influenciam nesta medição são: o próprio objeto (2), o ambiente (3) e a atmosfera (4). O resultado deste processo é a medição do brilho (radiação infravermelha) emitido pela superfície, a qual se refere a “imagem radiométrica” e sua representação gráfica, na forma de termograma (5), ou seja, o perfil de temperaturas e fluxo térmico da superfície de um determinado objeto.

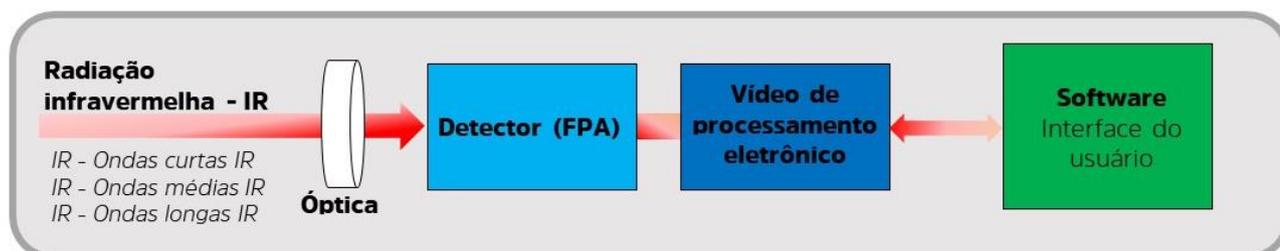
Figura 6 - Diagrama de blocos simplificado dos principais componentes da câmera termográfica (FLIR SYSTEMS, [s.d.])

Em síntese, os principais componentes da câmera termográfica são: uma lente (parte óptica); um detector na forma de uma matriz de plano focal (FPA), possivelmente um resfriador para o detector e a eletrônica e; o software para o processamento e exibição dos termogramas (Figura 6) (FLIR SYSTEMS, [s.d.]).

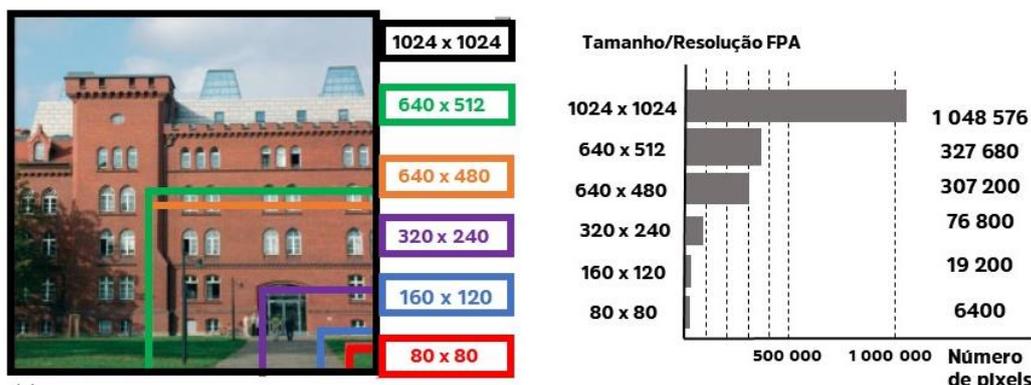
Figura 7 - Ilustração de diferentes tamanhos/resoluções de FPA para uma mesma área capturada (mesma óptica, campo de visão e distância) e sua relação com a quantidade de pixels (detectores) (VOLLMER; MOLLMANN, 2010).

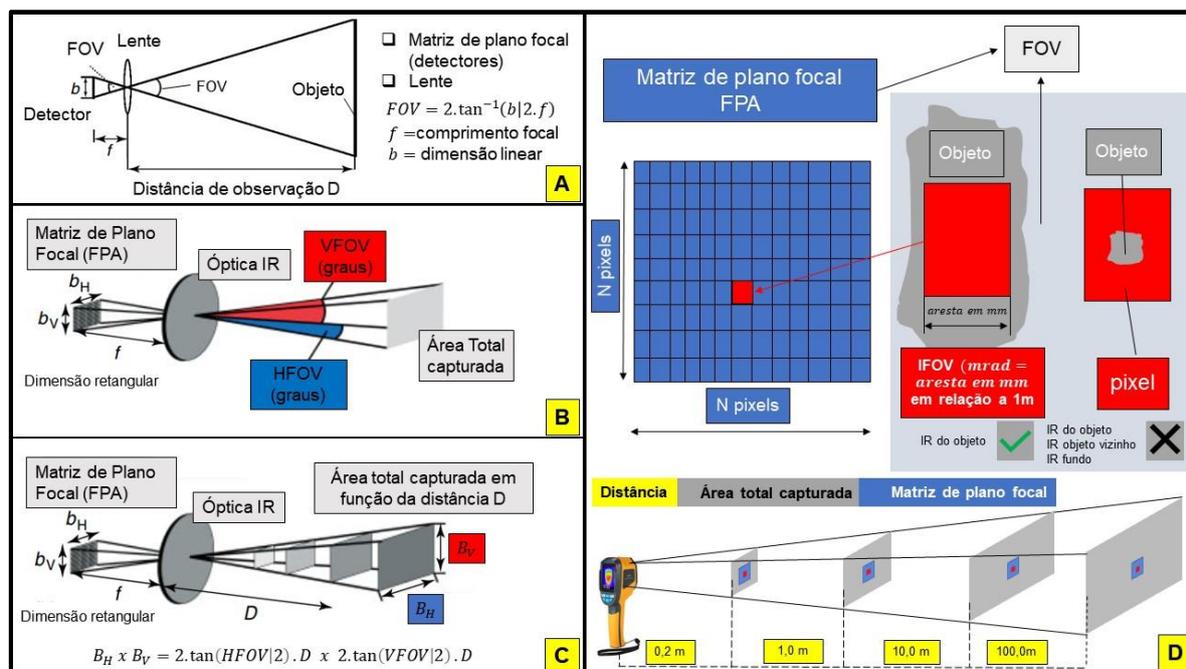
Figura 8 - Representação esquemática dos principais parâmetros espaciais (ópticos e geométricos) da câmera termográfica: (A) Campo de visão FOV: Matriz de Plano Focal (FPA) e lente; (B) Representação do FOV (VFOV e HFOV) e, sua relação com a área total capturada; (C) AFOV: FOV em relação a uma determinada distância D; e (D) Campo de visão instantâneo IFOV (Adaptado de VOLLMER; MOLLMANN, 2010; LANZONI, 2015).

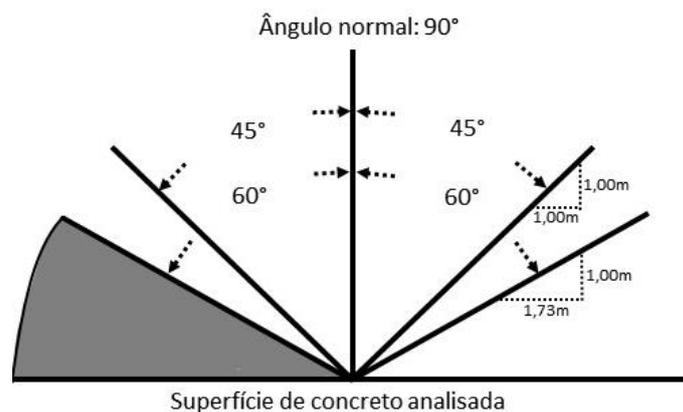
Figura 9 - Ângulos de observação para inspeção termográfica (WASHER; FENWICK; BOLLENI, 2009)

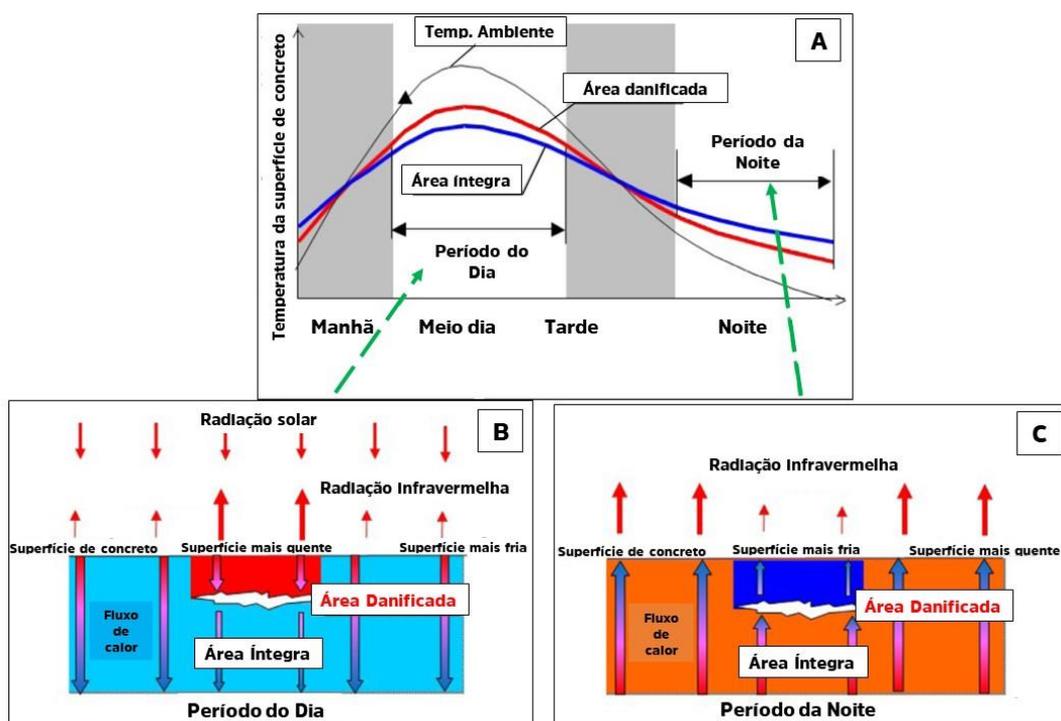
Figura 11 – Representação esquemática dos princípios básicos da termografia por infravermelho para a identificação de anomalias em concreto: (A) Períodos de tempo aplicáveis (período do dia e período da noite); (B) Dia típico de aquecimento; (C) Noite típica de resfriamento (HIASA; BIRGUL; CATBAS, 2017).

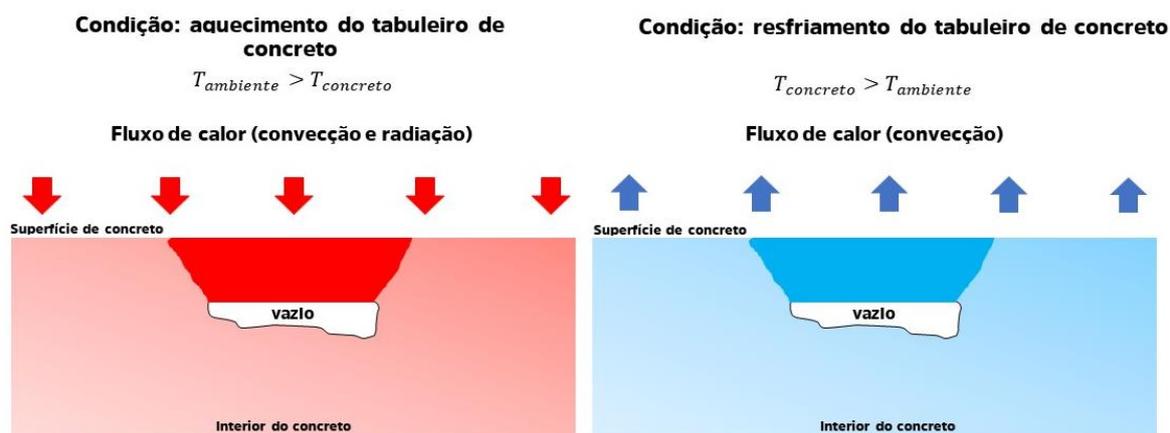
Figura 12 - Efeito do vazio, defeito ou anomalia na distribuição de temperatura do tabuleiro de concreto durante o fluxo de calor (Adaptado de ACI 228.2R-13, 2013).

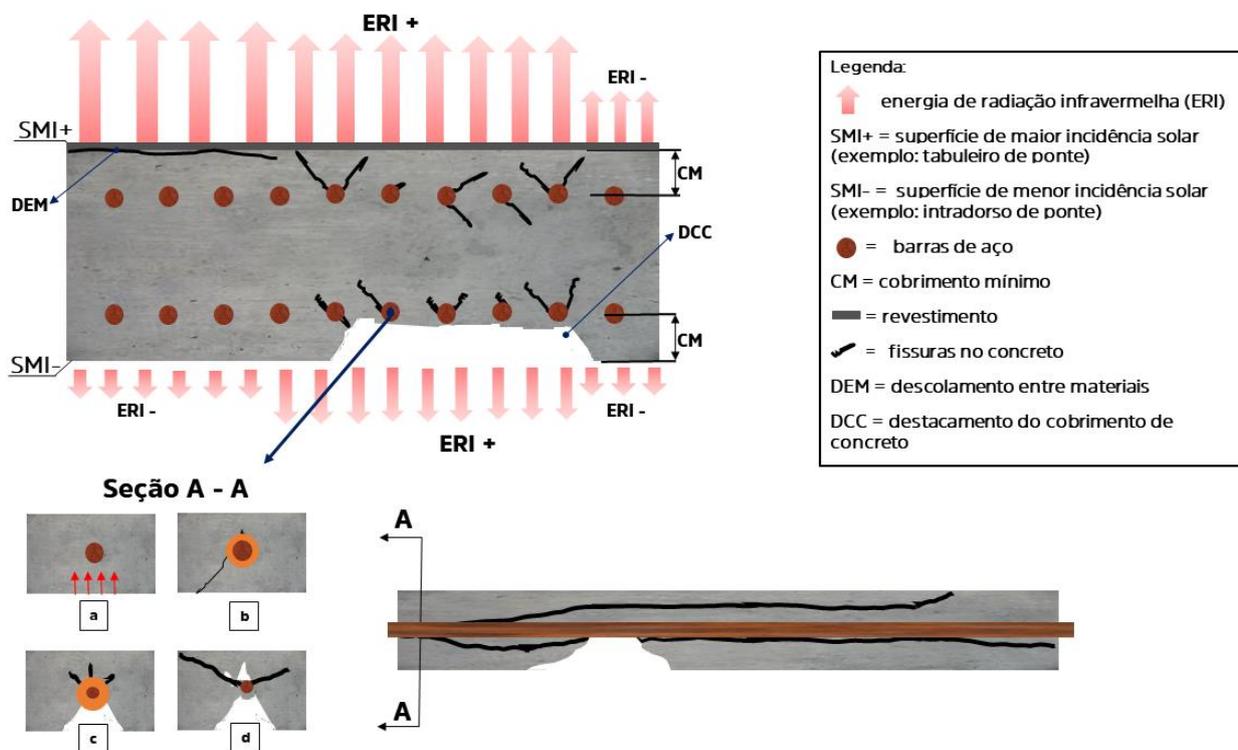
Figura 13 – Dois tipos de deteriorações na superfície de concreto investigadas por termografia por infravermelho: fissuração do concreto causada pelo processo de corrosão da armadura e descolamento entre materiais (Adaptado de WASHER et al., 2015).

revestimento e o cobrimento (substrato) de concreto. Essas deteriorações no concreto resultam em grandes falhas planas orientadas paralelamente à superfície de concreto, onde a técnica de infravermelho, identifica os efeitos diferenciais de energia radiante entre as áreas (concreto íntegro e com defeito) sob dada condição de exposição (superfície de maior ou menor incidência solar) (ACI 222R-01, 2001; WASHER et al., 2015) (Figura 13).

No processo de corrosão das armaduras, na Figura 13 (Seção A -A) é ilustrado a deterioração progressiva deste processo, iniciando com a penetração de agentes agressivos (Figura 13 (a)), o início do processo de fissuração devida às forças de expansão dos produtos de corrosão (Figura 13 (b)) e, em um processo mais avançado, o destacamento do concreto e corrosão acentuada (Figura 13(c)), posteriormente, o destacamento acentuado e redução significativa da seção da armadura (Figura 13 (d)). A termografia por infravermelho sendo aplicada de forma correta, pode identificar as áreas em processo inicial de deterioração, onde o cobrimento de concreto pode não estar se destacando da estrutura e devendo ser reparado, minimizando, os riscos da estrutura e dos usuários e, o processo

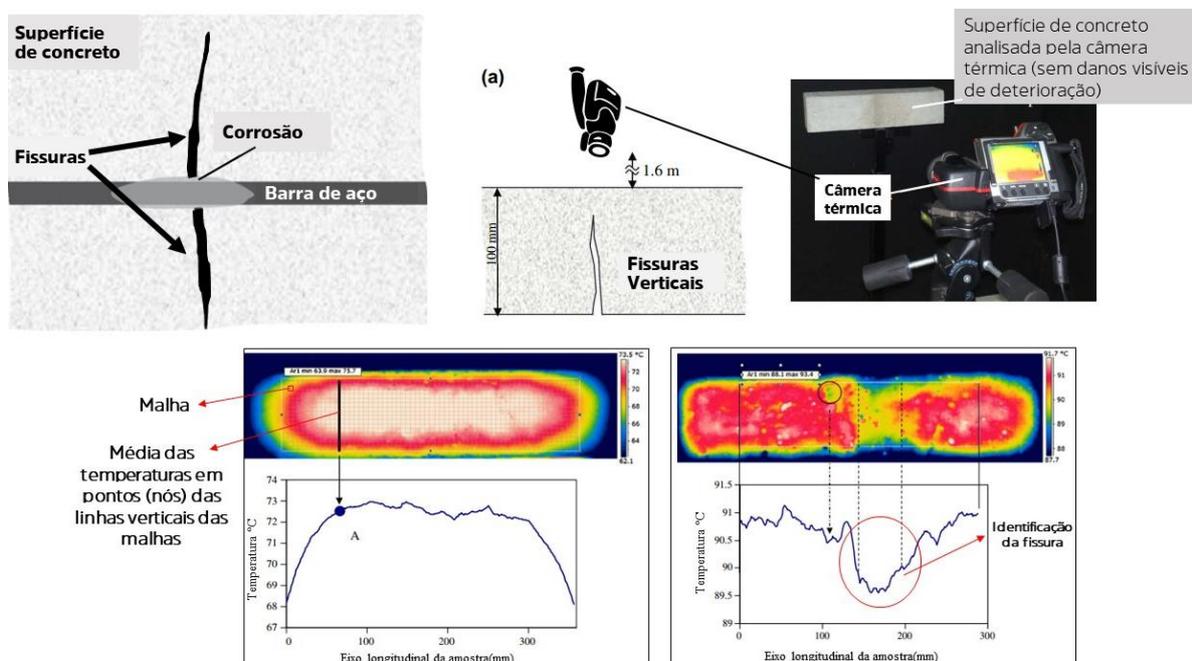
Figura 14 - Identificação do processo de fissuração, sem danos visíveis, pelos valores de temperatura média para o eixo longitudinal do corpo de prova.

Aggelis et al. (2010), verificou a possibilidade do uso da termografia por infravermelho para a caracterização de deteriorações, sem sinais visíveis, como o processo de fissuração resultante da corrosão de armaduras. Foi feita a investigação de fissuras verticais antes do seu rompimento na superfície (sem sinais visíveis de deterioração), a partir do aquecimento dos corpos de prova (termografia ativa). O autor ressalta a adoção de fissuras verticais para o estudo, pois trata-se do caso mais desfavorável (menor área de deterioração) em relação as fissuras horizontais paralelas à superfície (maior área de deterioração) e que, possivelmente seria mais facilitada a sua identificação. Durante a análise dos termogramas dentro do software adequado, utilizando-se de ferramentas de medição (área e linha) foi feito um esquema simples baseado na média das temperaturas em pontos (nós) das linhas verticais das malhas (temperatura média para o eixo longitudinal do corpo de prova), onde foi possível a identificação do processo de fissuração, sem sinais visíveis, pelos valores de temperatura, como também indicação da posição da fissura (Figura 14).

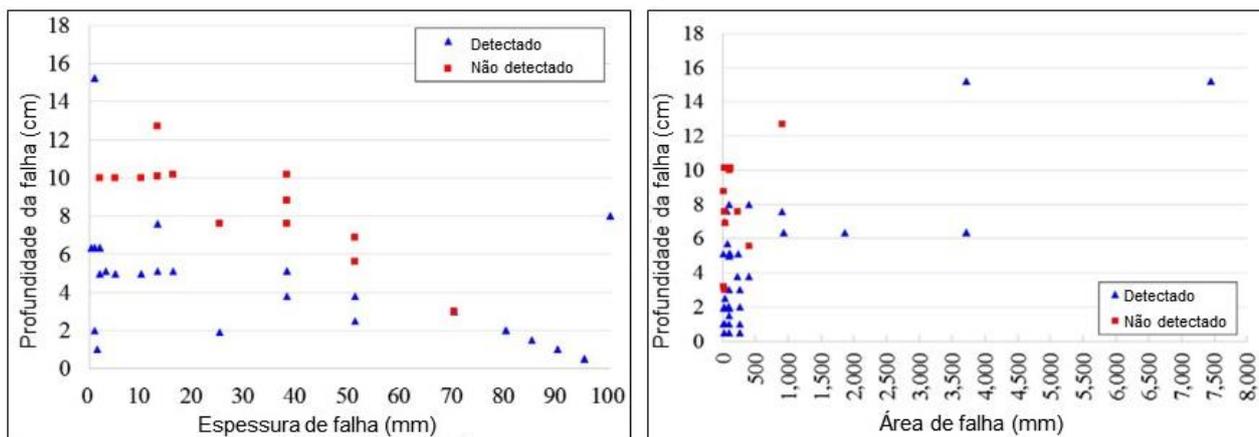
Figura 15 - Profundidade de falha (defeito) detectada/não detectada em relação ao seu tamanho (área e espessura). À direita: profundidade versus área de falha. À esquerda: profundidade versus espessura da falha (HIASA; BIRGUL; CATBAS, 2017).

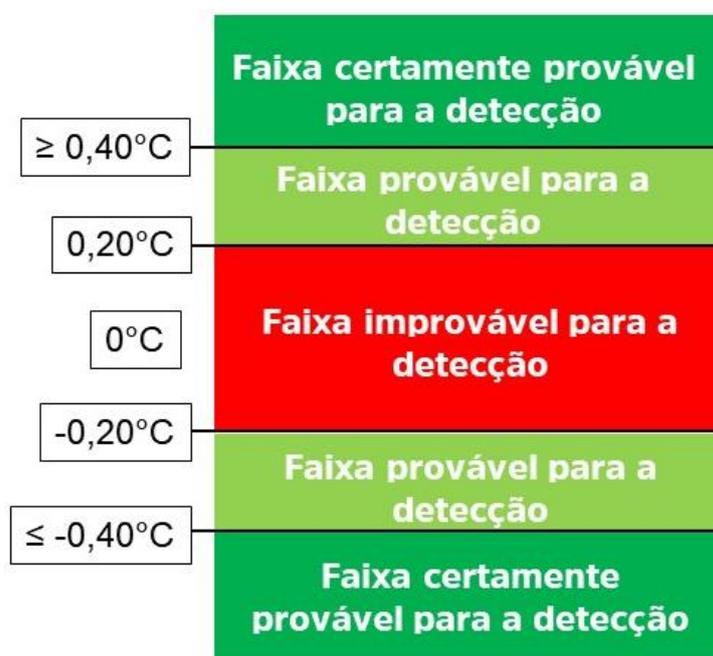
Figura 16 - Faixa de contraste térmico ΔT admitido para a detecção ou não detecção de defeitos utilizando a termografia por infravermelho (HIASA; BIRGÜL; CATBAS, 2017).

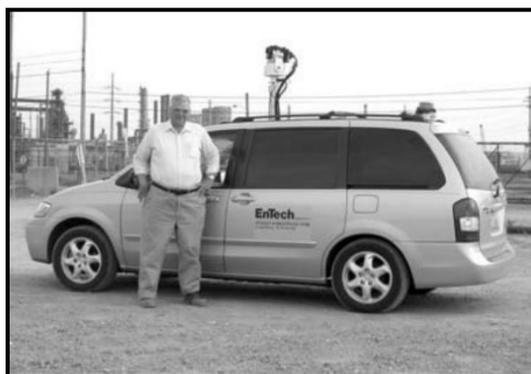
Figura 17 - Scanner infravermelho e o gravador de vídeo montados em um veículo (MALHOTRA; CARINO, 2003)

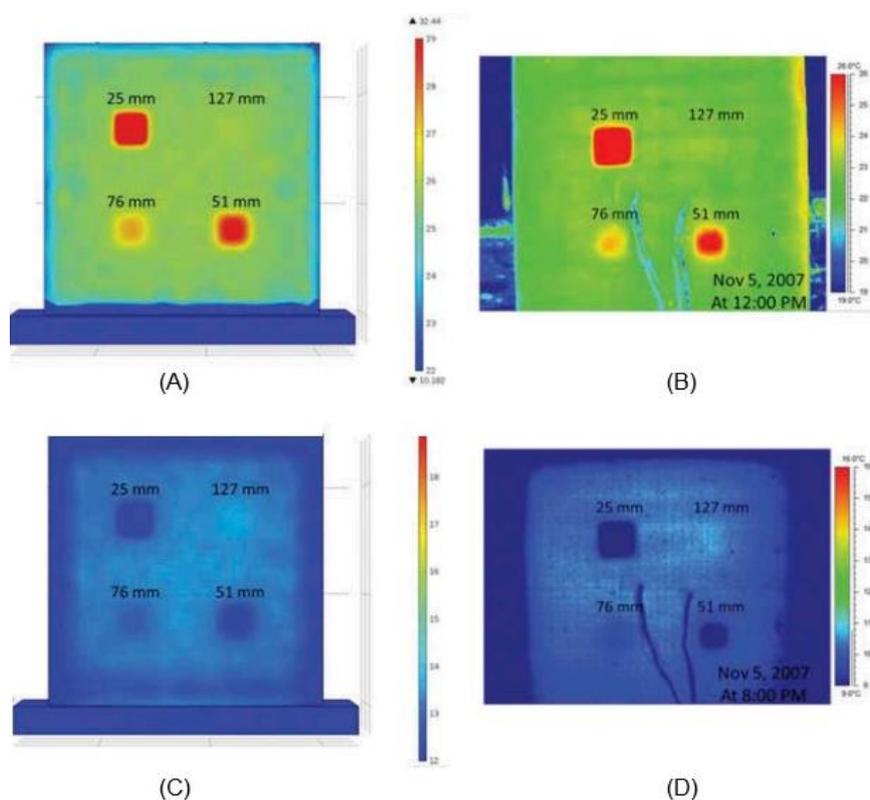
Figura 19 – Resultados obtidos a partir de modelagens computacionais (modelos de termogramas) (A) e (C) e, testes de campo (captura dos termogramas) (B) e (D), de um bloco de concreto armado com falhas artificiais simulados (RUMBAYAN; WASHER, 2014).

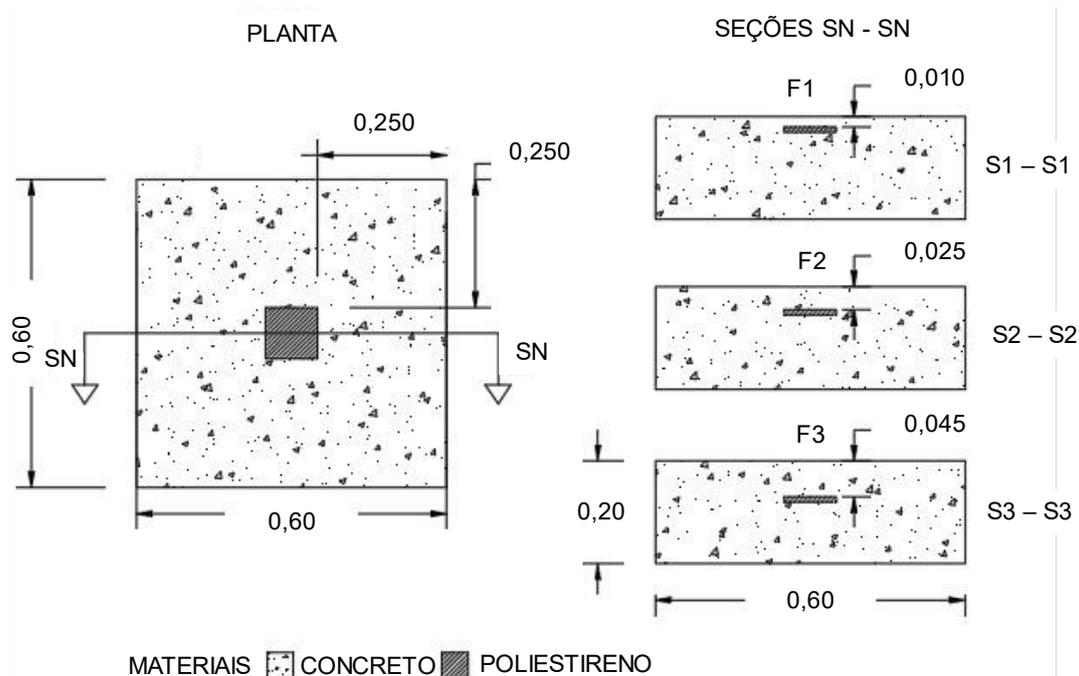
Figura 21 - Características geométricas dos corpos de prova de concreto e das falhas de poliestireno com suas respectivas profundidades – valores em metro.

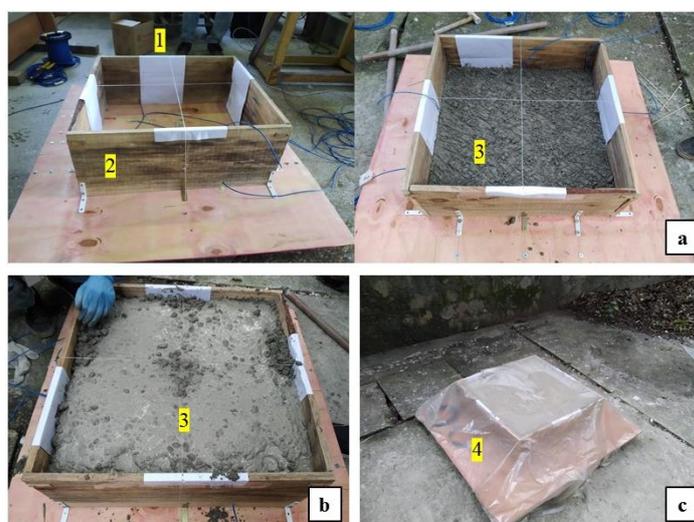
Figura 23 – Processo de moldagem e cura dos corpos de prova de concreto: (a) preenchimento da primeira camada de concreto e esscarificação da superfície; (b) preenchimento da última camada de concreto (c) colocação da lona plástica.

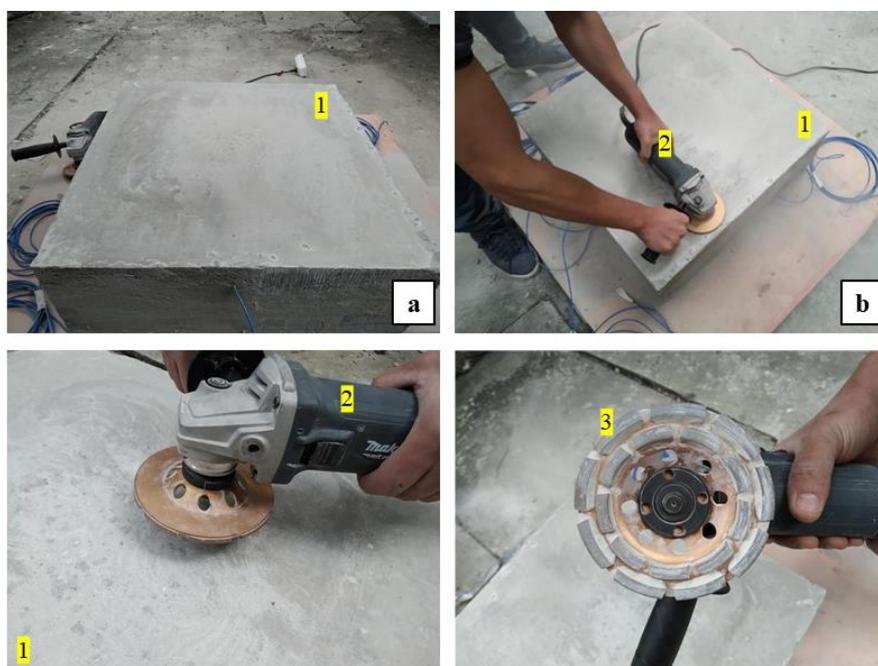
Figura 24 – Processo de acabamento da superfície de análise dos corpos de prova de concreto: (a) superfície de análise sem acabamento, com pontos de acúmulo de pasta (cimento e água) (b) superfície de análise em processo de acabamento com a lixadeira. Legenda: (1) superfície de concreto; (2) lixadeira angular; (3) disco desbaste diamantado segmentado.

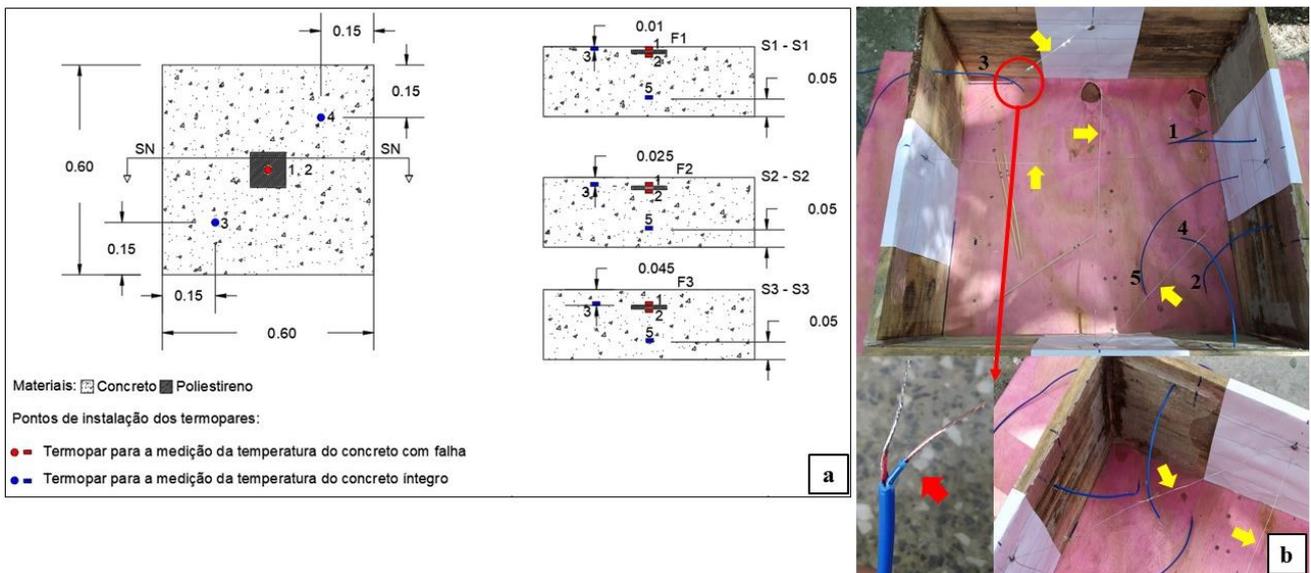
Figura 26 –Pontos de instalação dos termopares para a medição das temperaturas, do concreto íntegro e com defeito (falha simulada): (a) esquema; (b) execução: utilização de aços guia para o correto posicionamento dos termopares (indicação – seta na cor amarela) e termopar utilizado (indicação – seta na cor vermelha).

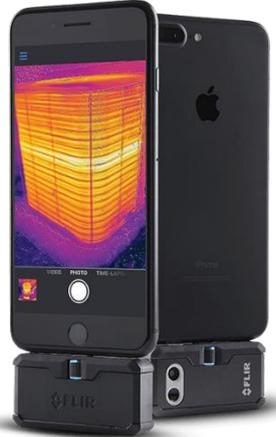
Câmera térmica - FLIR ONE Pro	Especificações		Parâmetro de medição

Resolução térmica	160 x 120 pixels	Radiação Infravermelha/ Distribuição de Temperatura Superficial
	Faixa de temperatura aplicada	0°C a 35°C	
	HFOV	55° ± 1°	
	VFOV	43° ± 1°	
	IFOV	6,0 mrad	
	Incerteza de medição de temperatura	± 5%	
	Faixa Espectral	8 μm a 14 μm	
	Tamanho do pixel	12 μm	
	Sensibilidade térmica	70 mK	
	Foco	Fixo de 15cm ao infinito	
	Fotômetro	Desligado/°C/°F. Resolução 0,1°C/0,1°F	
	Dimensões (L x A x P)	68mm x 34mm x 14mm	
	Peso	36,5g	
Câmera térmica - INFIRAY C210	Especificações		Parâmetro de medição

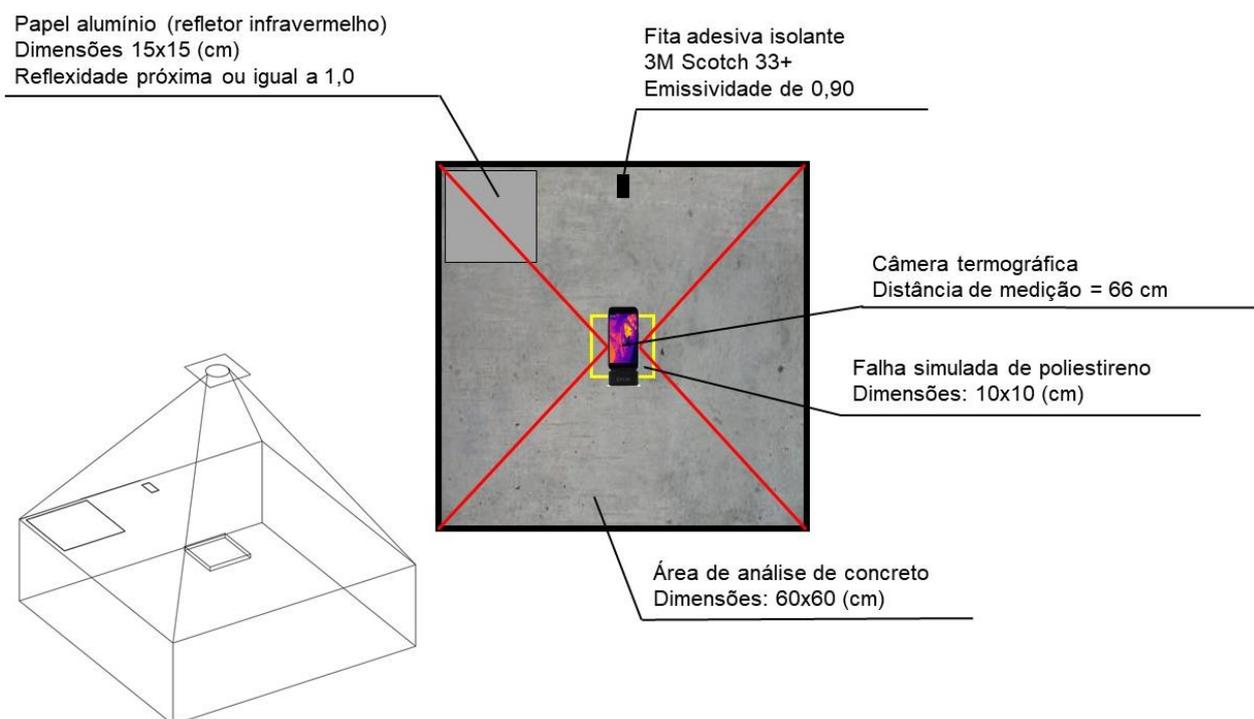
Figura 27 - Esquema do processo de medição e materiais utilizados.

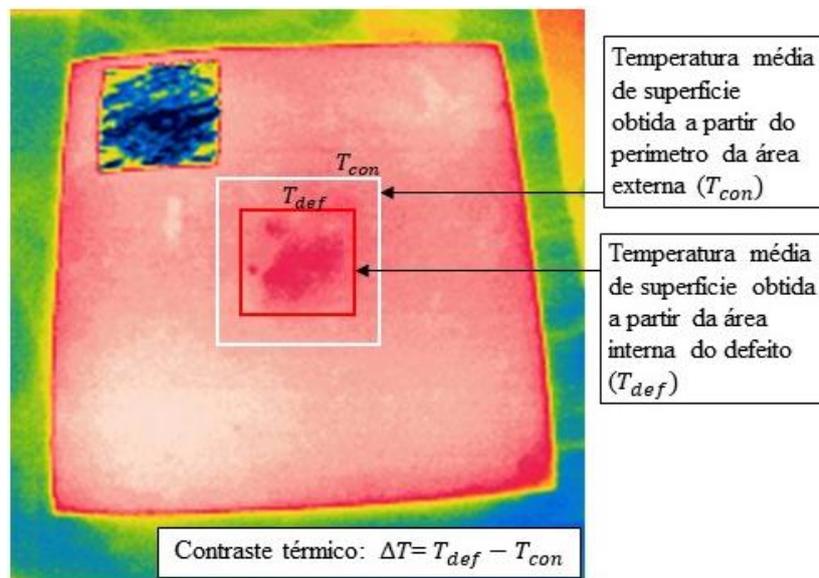
Figura 29 – Método para o cálculo do contraste térmico ΔT (TRAN et al., 2017)

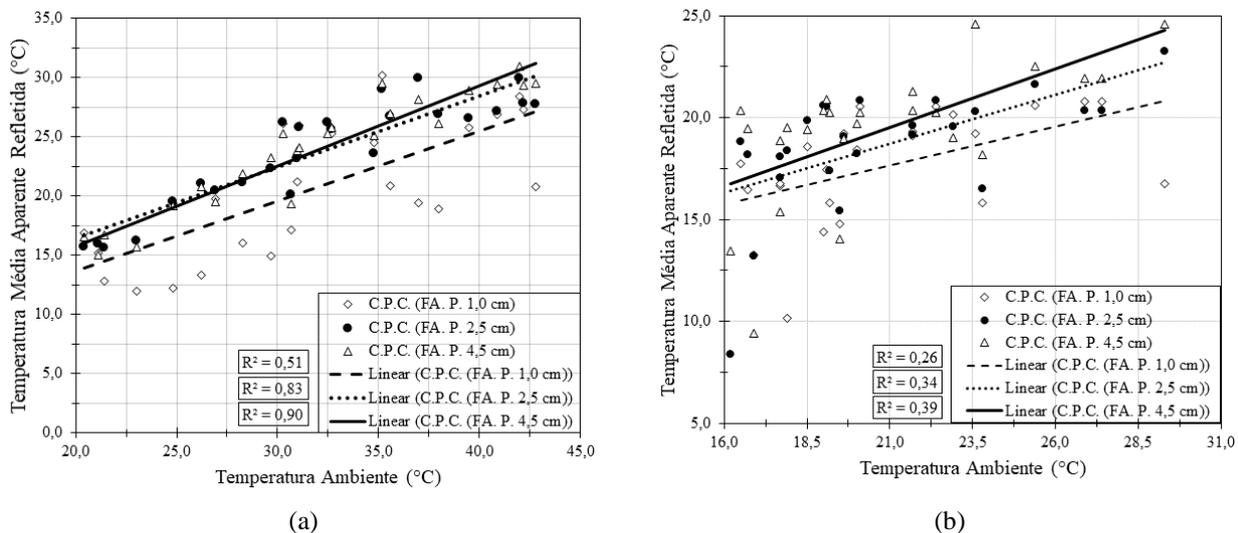
Figura 32 - Temperatura média aparente refletida versus temperatura ambiente. (a) 24 de agosto de 2021; (b) 22 de setembro de 2021.

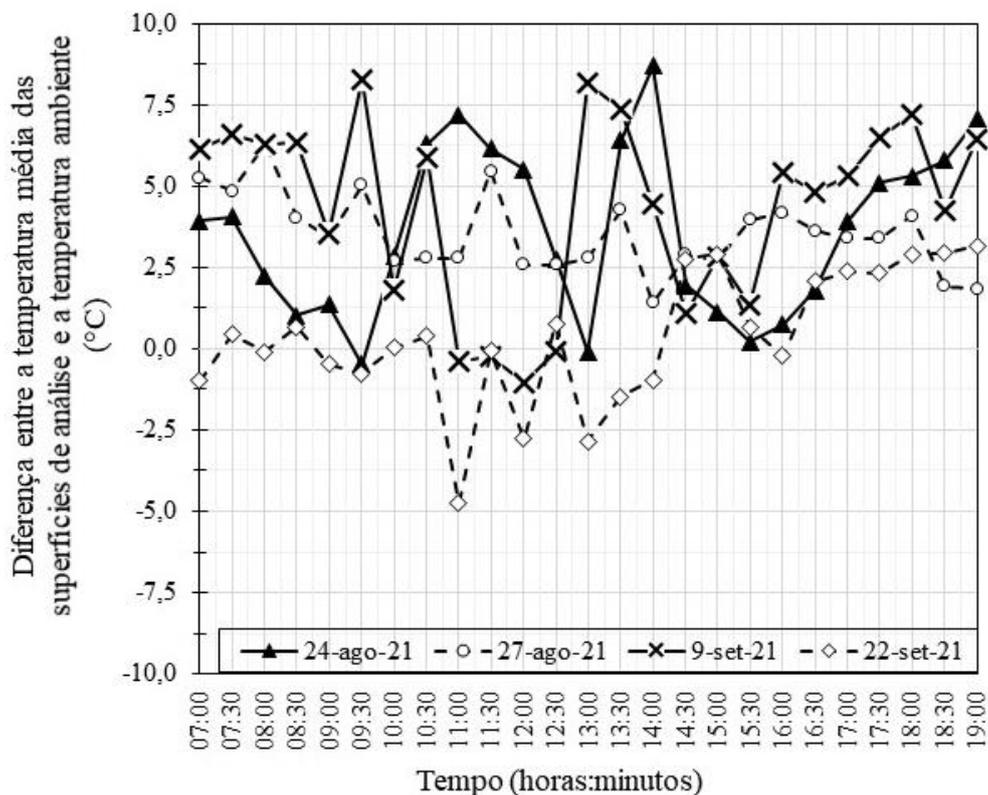
Figura 33 - Diferença entre a temperatura média das superfícies de análise e a temperatura ambiente, durante o período de monitoramento (7:00 às 19:00). Total de quatro dias de investigação.

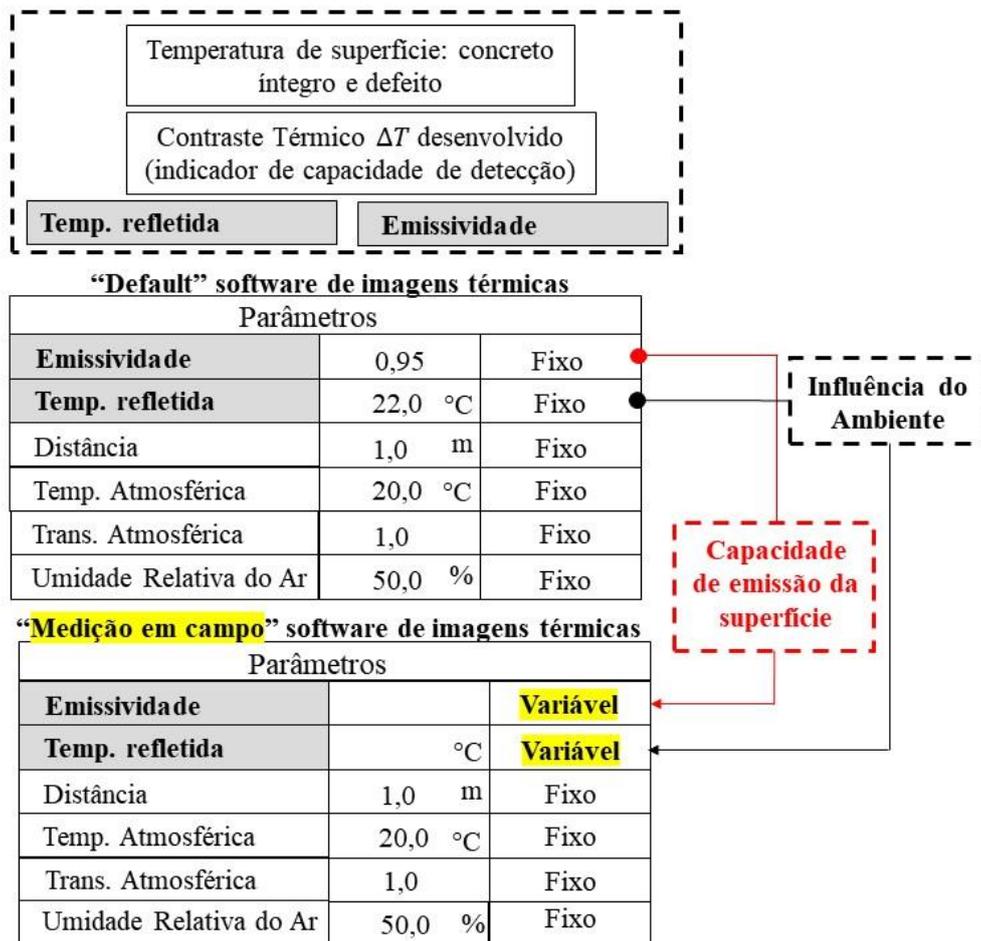
Figura 34 – Variação dos parâmetros de entrada no software de imagens térmicas para a avaliação da influência do ambiente (temperatura aparente refletida) e da capacidade de emissão da superfície (emissividade) nas temperaturas de superfície, do concreto íntegro e do defeito e no contraste térmico desenvolvido.

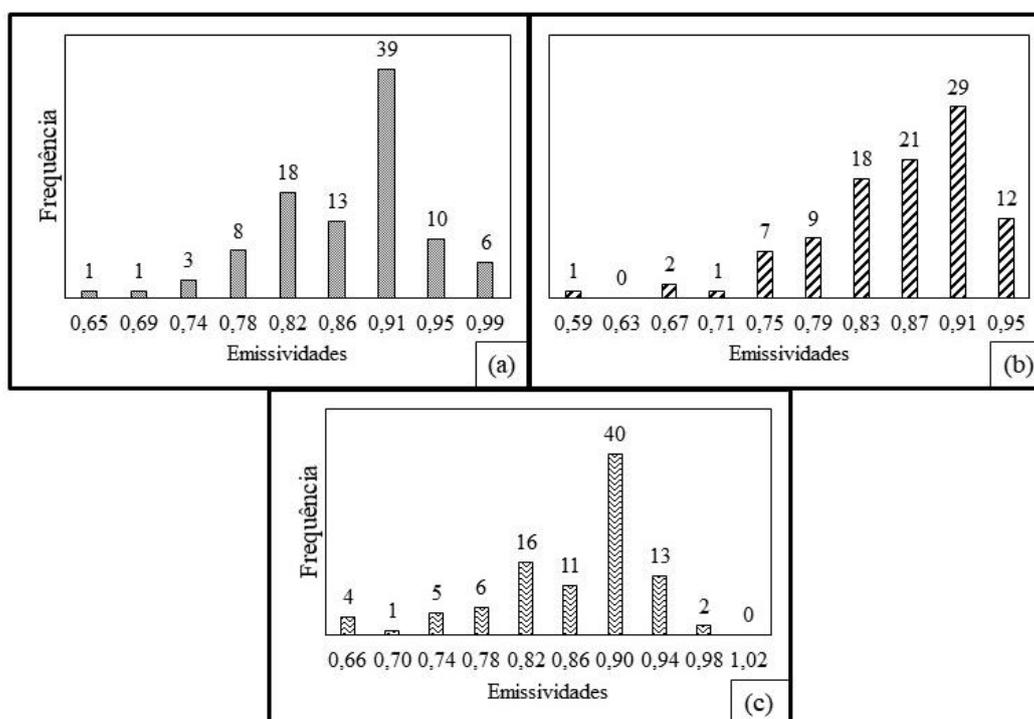
Figura 37 - Resultados de frequência dos valores de emissividade das superfícies de concreto em relação aos 4 dias de investigação. (a) Superfície 1: C.P.C (FA. P. 1,0 cm) – Corpo de prova de concreto (falha profundidade 1,0 cm); (b) Superfície 2: C.P.C (FA. P. 2,5 cm) – Corpo de prova de concreto (falha profundidade 2,5 cm); (c) Superfície 3: C.P.C (FA. P. 4,5 cm) – Corpo de prova de concreto (falha profundidade 4,5 cm).

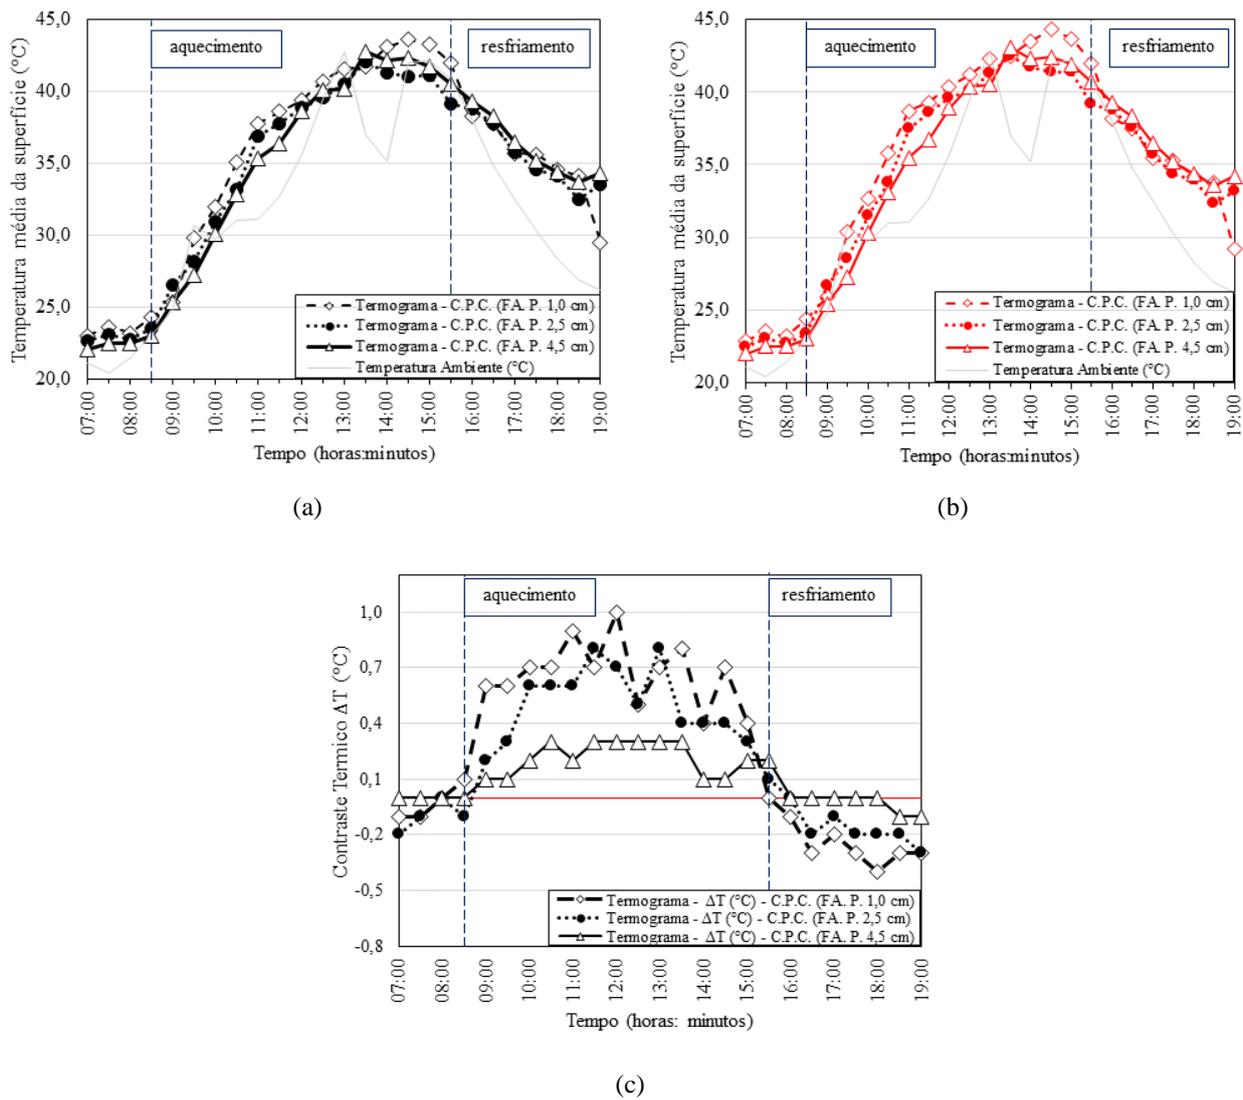
Figura 38 - Resultados das temperaturas médias de superfície, do concreto íntegro (a) e do defeito (b), e no contraste térmico desenvolvido (c), ao longo do período de monitoramento, em função das diferentes profundidades (1,0 cm; 2,5 cm e 4,5 cm). Dia de investigação: 24 de agosto de 2021.

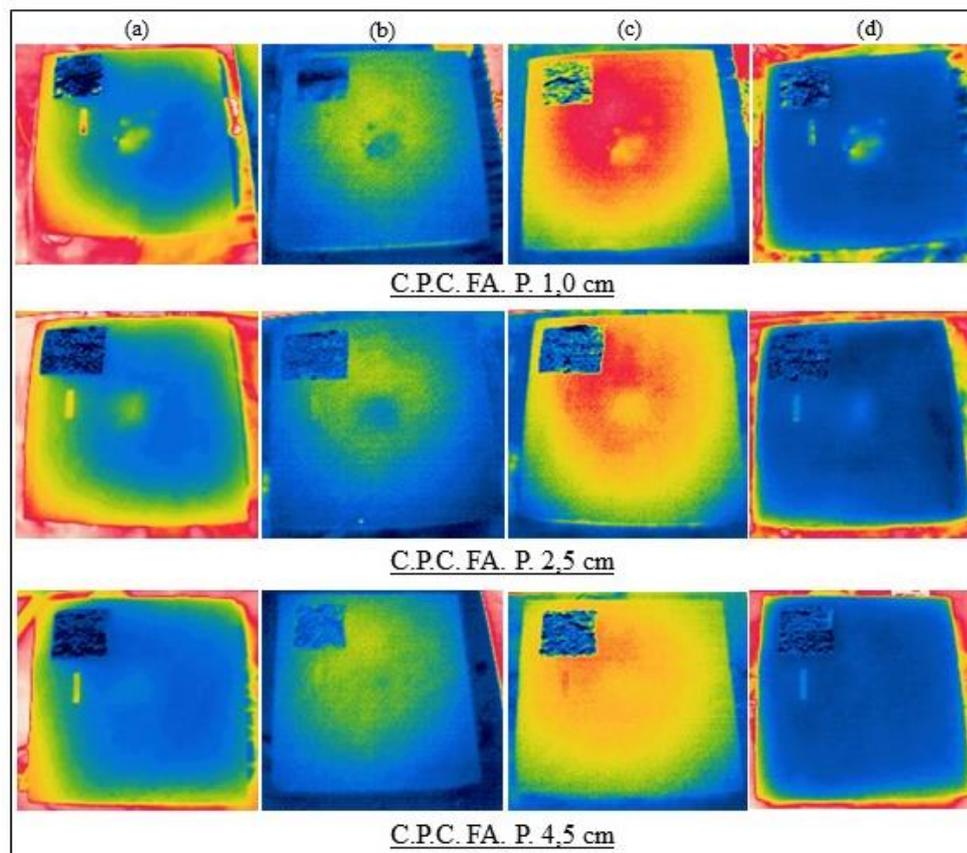
Figura 39 – Contrastes de cores obtidos nos termogramas, em intervalos de tempo, durante o período de monitoramento, em função da profundidade do defeito. Os dias e os intervalos de tempo investigados são: (a) 24 de agosto, às 12:00; (b) 27 de agosto, às 7:00; (c) 09 de setembro às 19:00 e (d) 22 de setembro, às 11:00
