**INSPEÇÃO DE ESTRUTURAS DE CONCRETO COM USO DA
TERMOGRAFIA POR INFRAVERMELHO**

Leandro Barioni Do Nascimento

São Paulo
Março 2022

Dissertação apresentada ao Programa de Pós-Graduação *Stricto Sensu* em Engenharia Civil da Universidade São Judas Tadeu, como requisito parcial para obtenção do título de Mestre em Engenharia Civil.

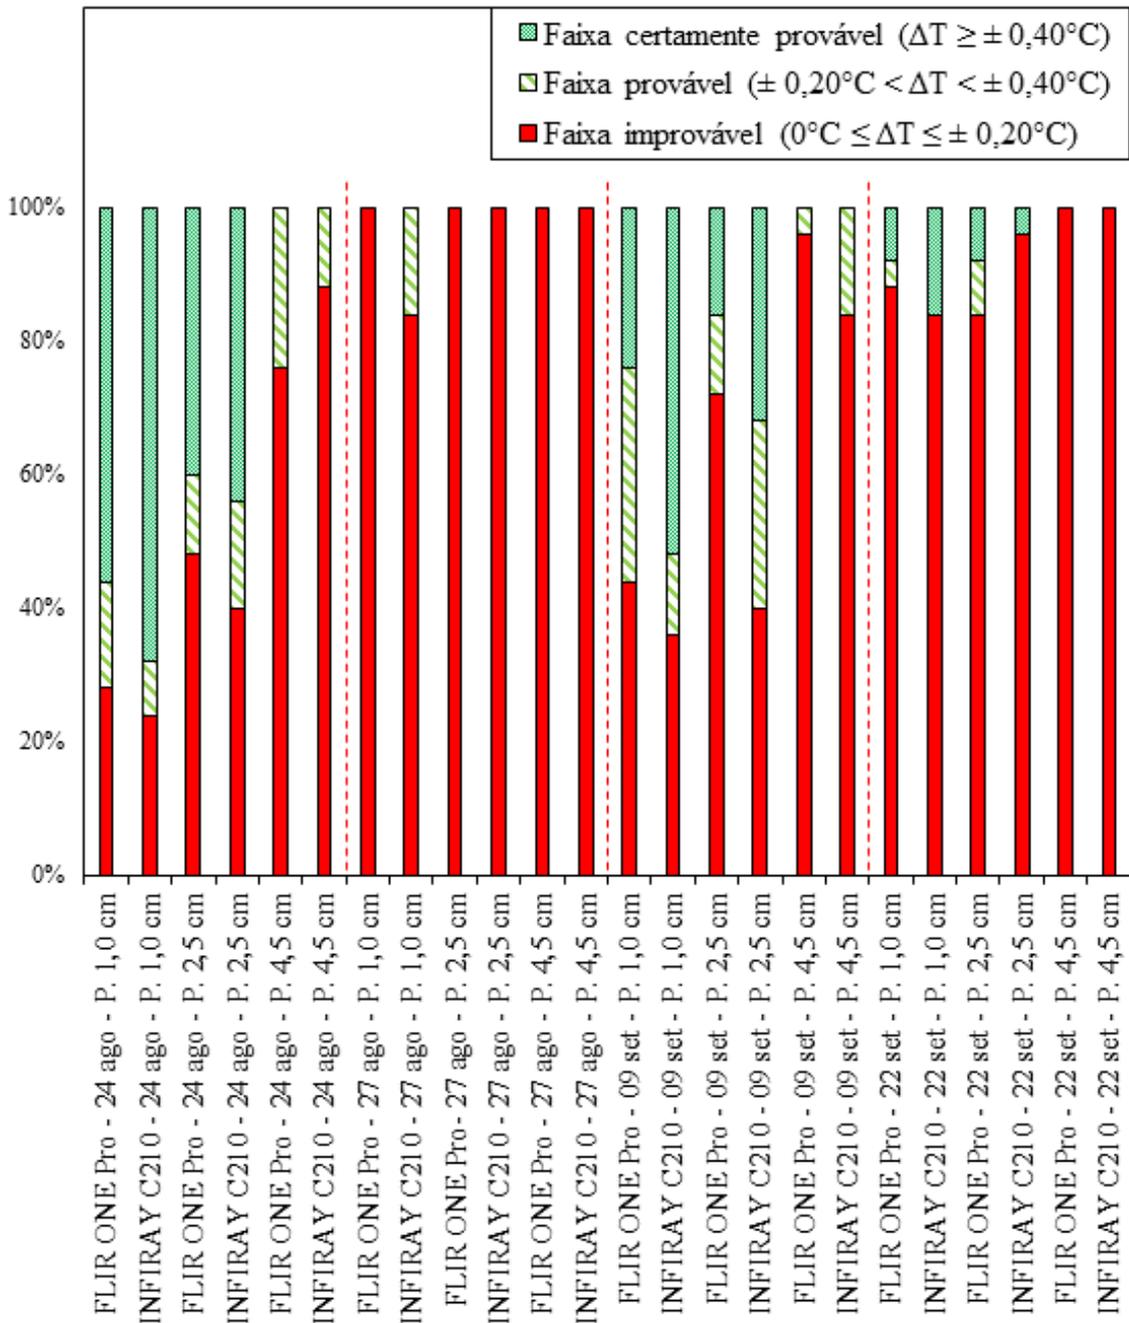
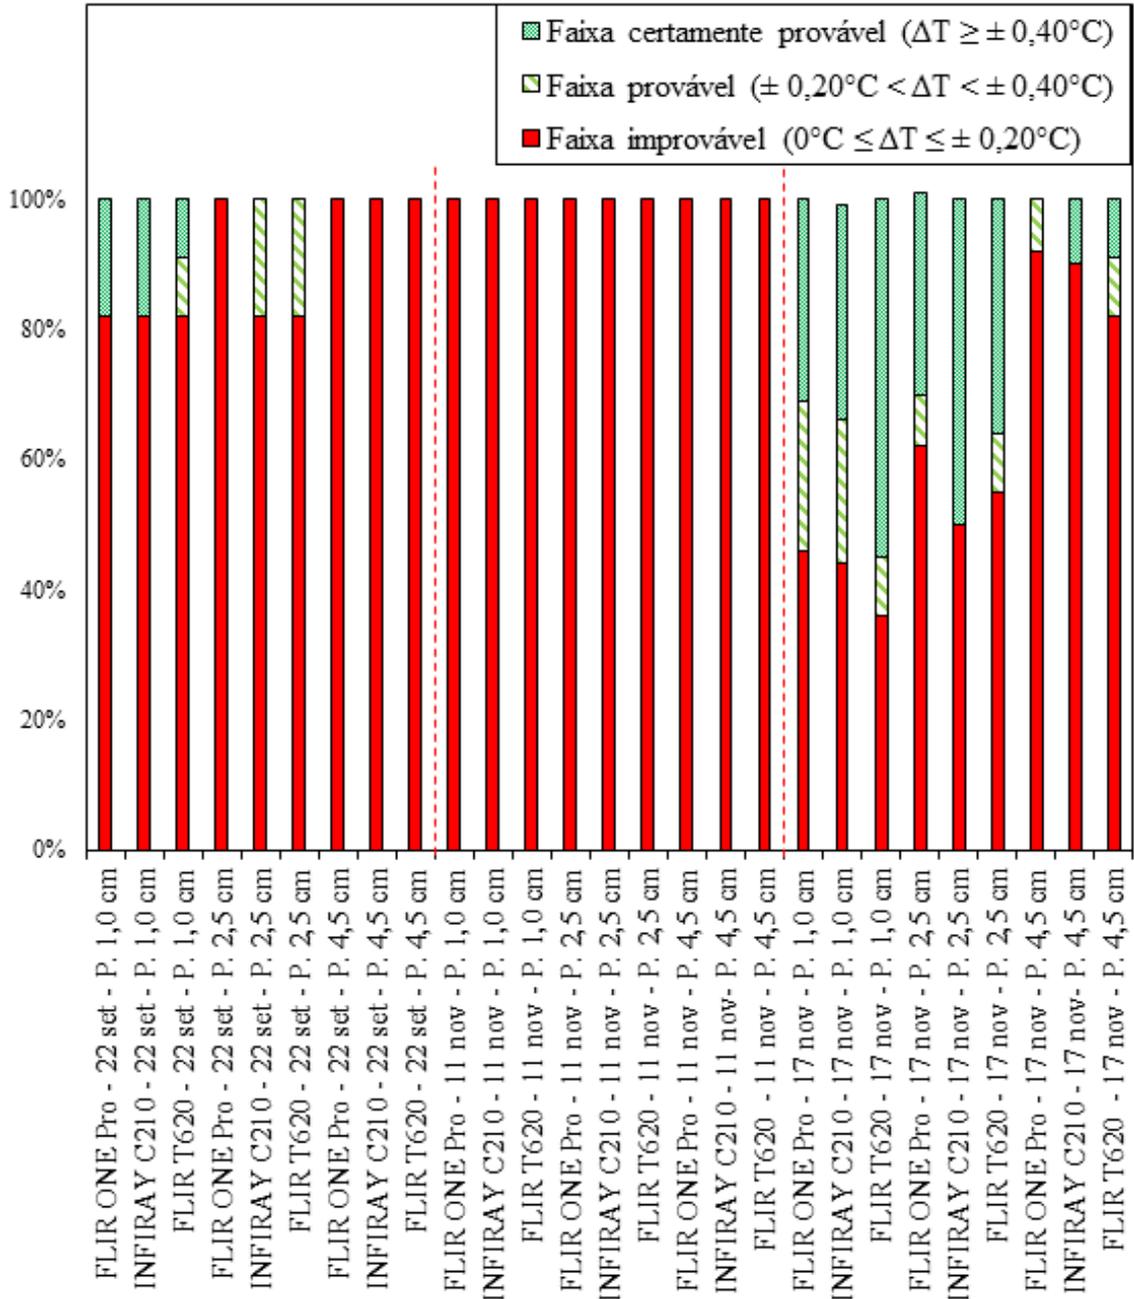
Figura 40 - Resultados da capacidade de detecção (faixa certamente provável e faixa provável) ou não (faixa improvável) de defeitos nas superfícies dos corpos de prova de concreto, em função das câmeras térmicas utilizadas, segundo o modelo proposto por Hiasa; Birgül; Catbas (2017). (a) FLIR ONE Pro e INFIRAY C210 a uma distância de medição de 1 m (continua).

Figura 40 - Resultados da capacidade de detecção (faixa certamente provável e faixa provável) ou não (faixa improvável) de defeitos nas superfícies dos corpos de prova de concreto, em função das câmeras térmicas utilizadas, segundo o modelo proposto por Hiasa; Birgül; Catbas (2017). (b) As três câmeras térmicas a uma distância de medição de 2 m (continuação).

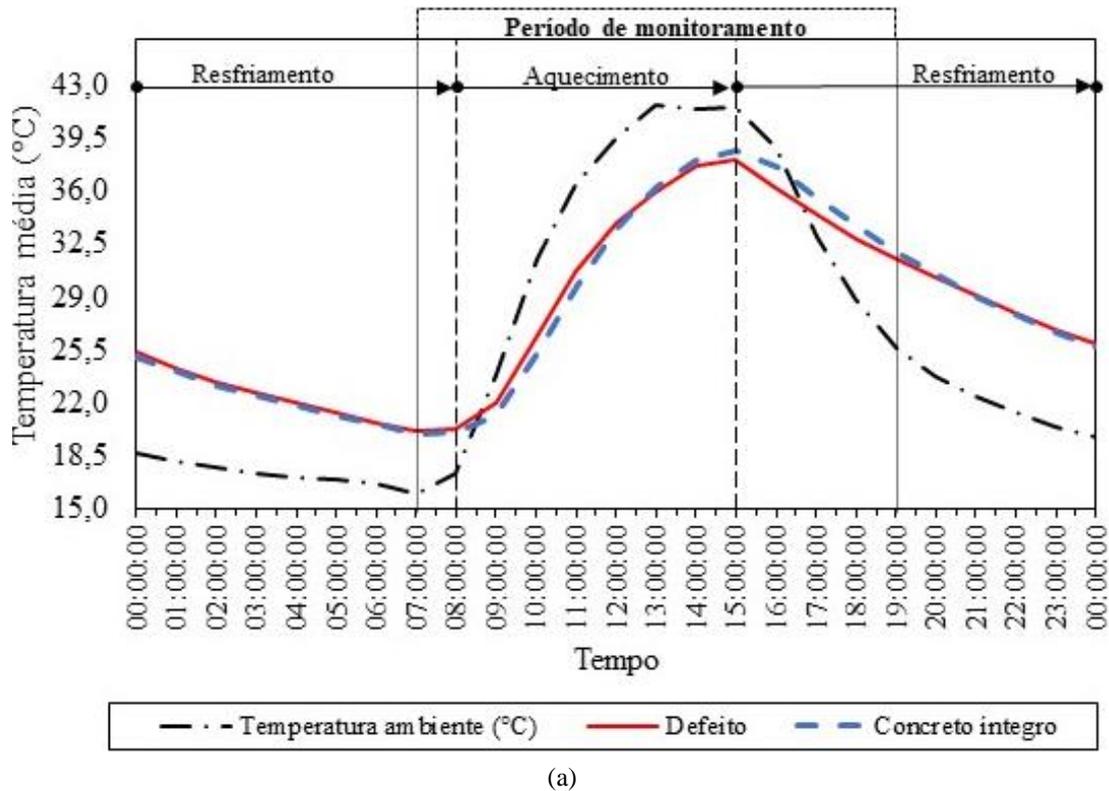
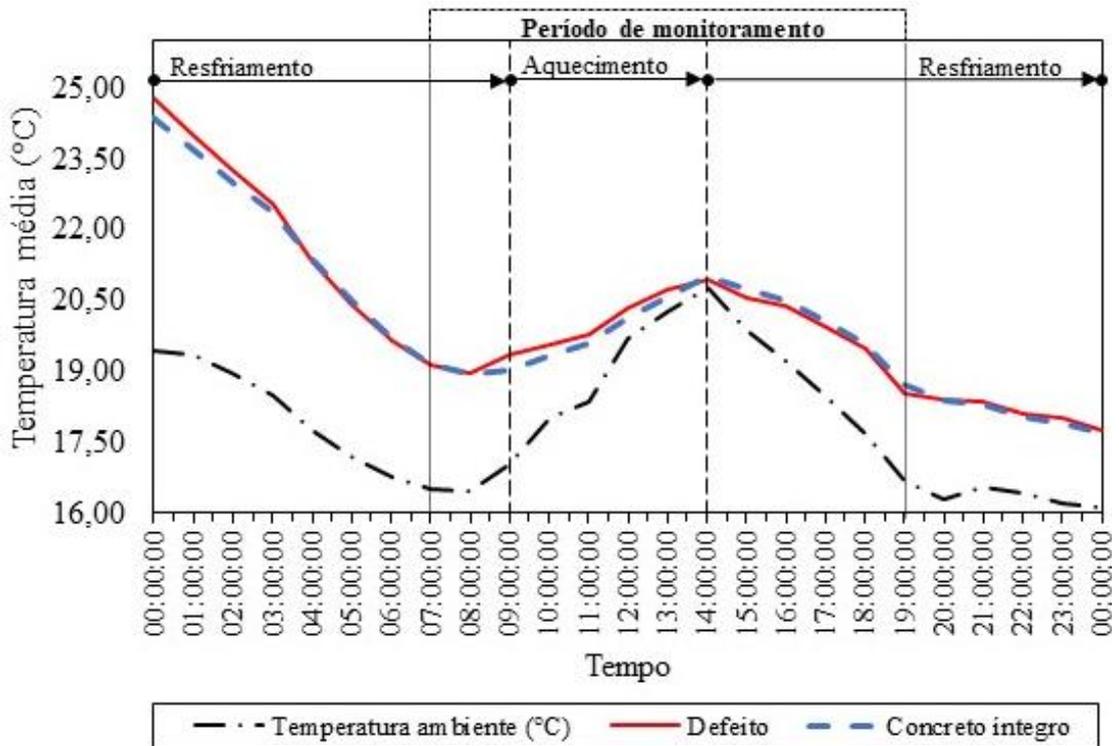
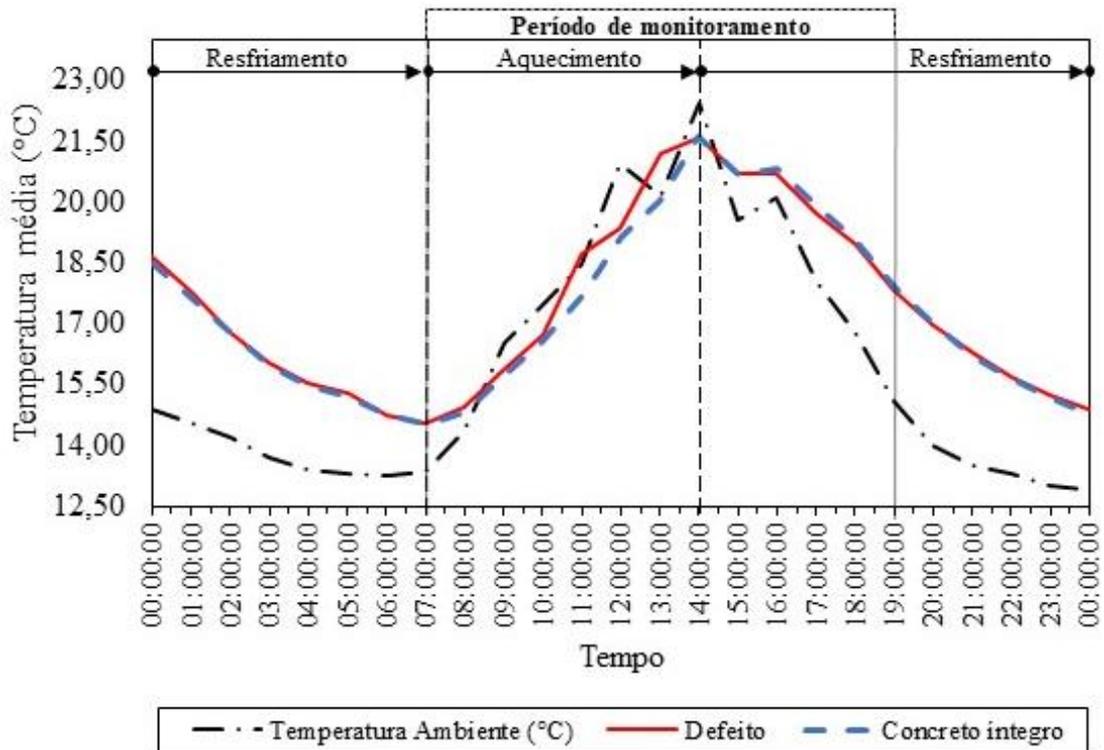
Figura 42 - Resultados das temperaturas, do concreto íntegro e defeito, obtidas de forma direta a partir dos termopares, durante um período de 24 horas de monitoramento, sob dadas condições ambientais e de exposição. (a) Dia quente e superfície exposta a radiação solar direta (24 de agosto); (b) Dia frio e superfície com baixa exposição solar direta (27 de agosto) e (c) Dia frio e superfície com baixa exposição solar direta (22 de setembro) (continua).

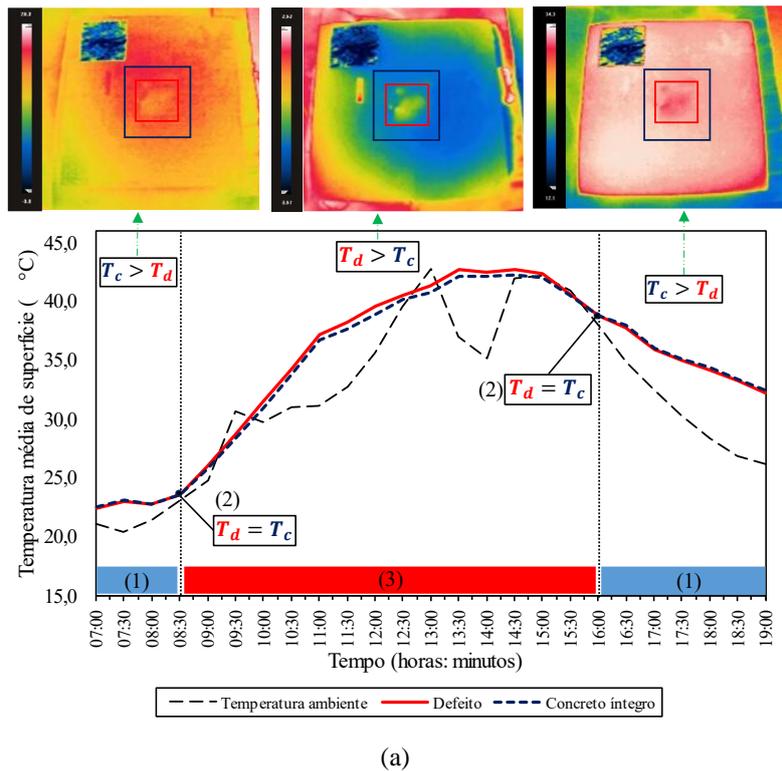
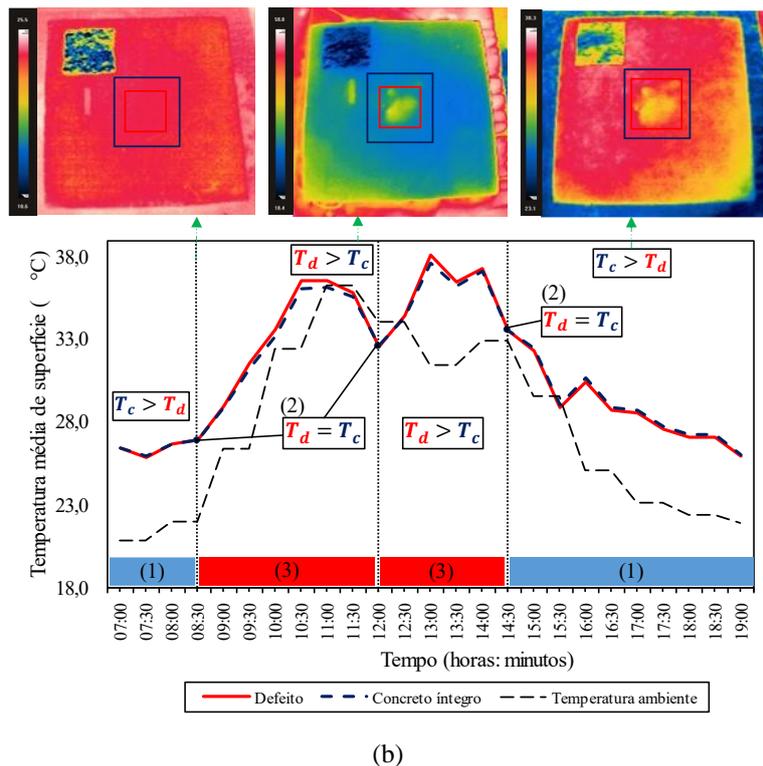
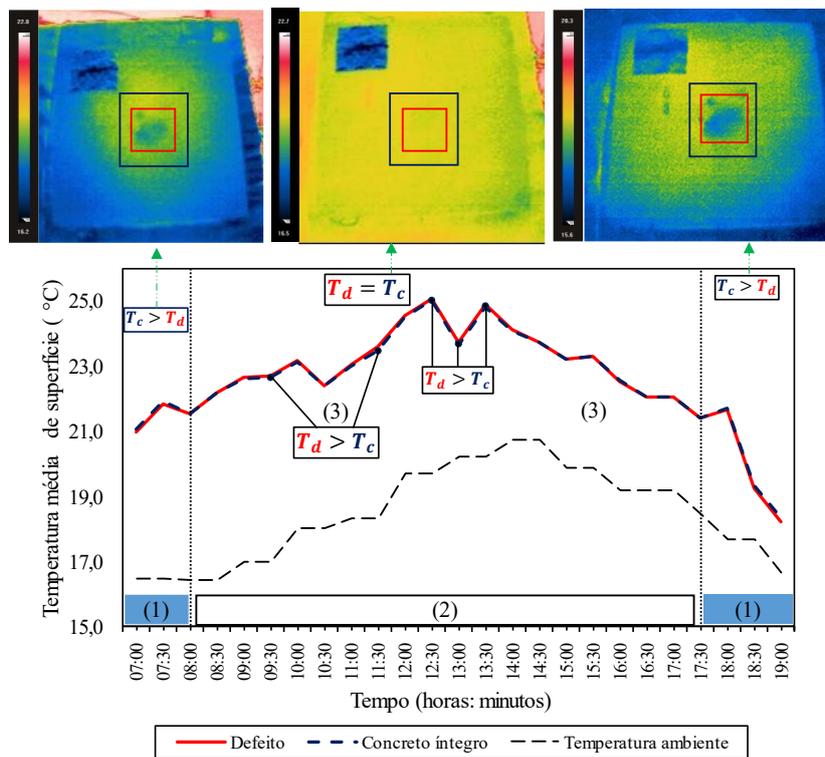
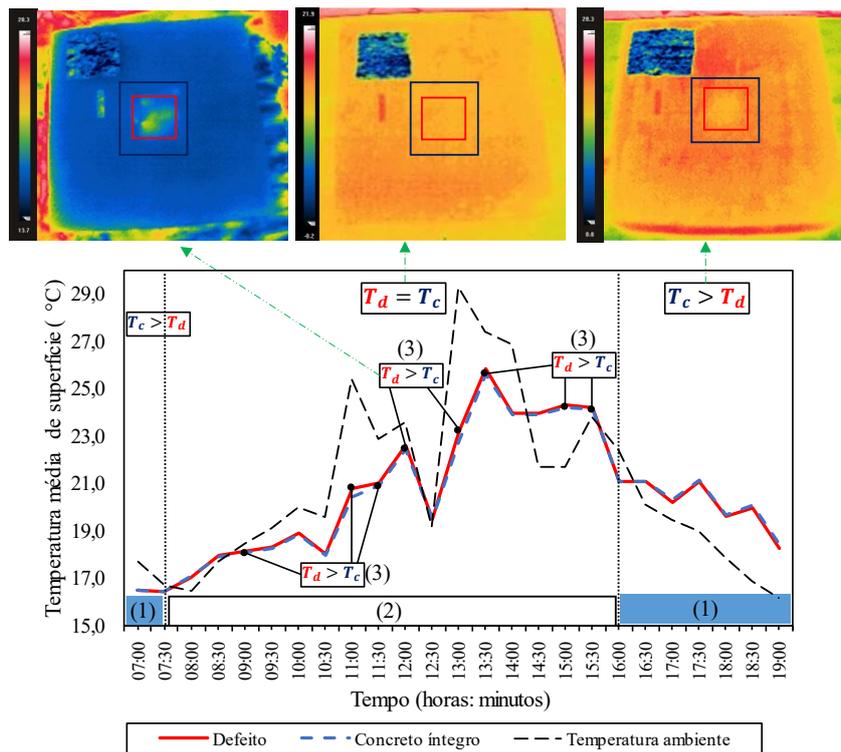
Figura 43 - Resultados da delineação dos processos físicos, resfriamento (1), equilíbrio térmico (2) e aquecimento (3), a partir das temperaturas médias de superfície, do concreto íntegro e defeito, e dos contrastes ou não de cores, obtidas a partir da captura dos termogramas, durante o período de monitoramento, sob diferentes condições ambientais e de exposição. a) Dia quente e superfície exposta a radiação solar direta (24 de agosto); (b) Dia quente e superfície exposta a radiação solar direta (09 de setembro); (c) Dia frio e superfície com baixa exposição solar direta (27 de agosto) e (d) Dia frio e superfície com baixa exposição solar direta (22 de setembro) (continua).

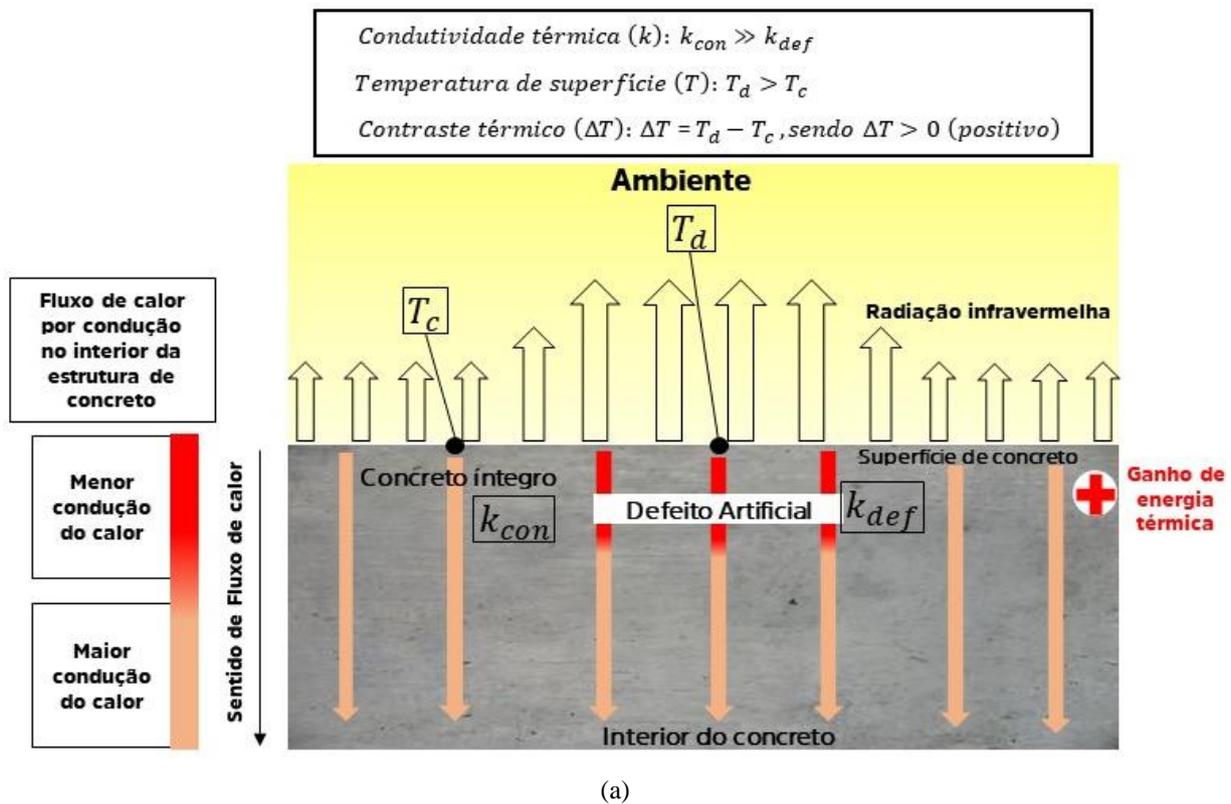
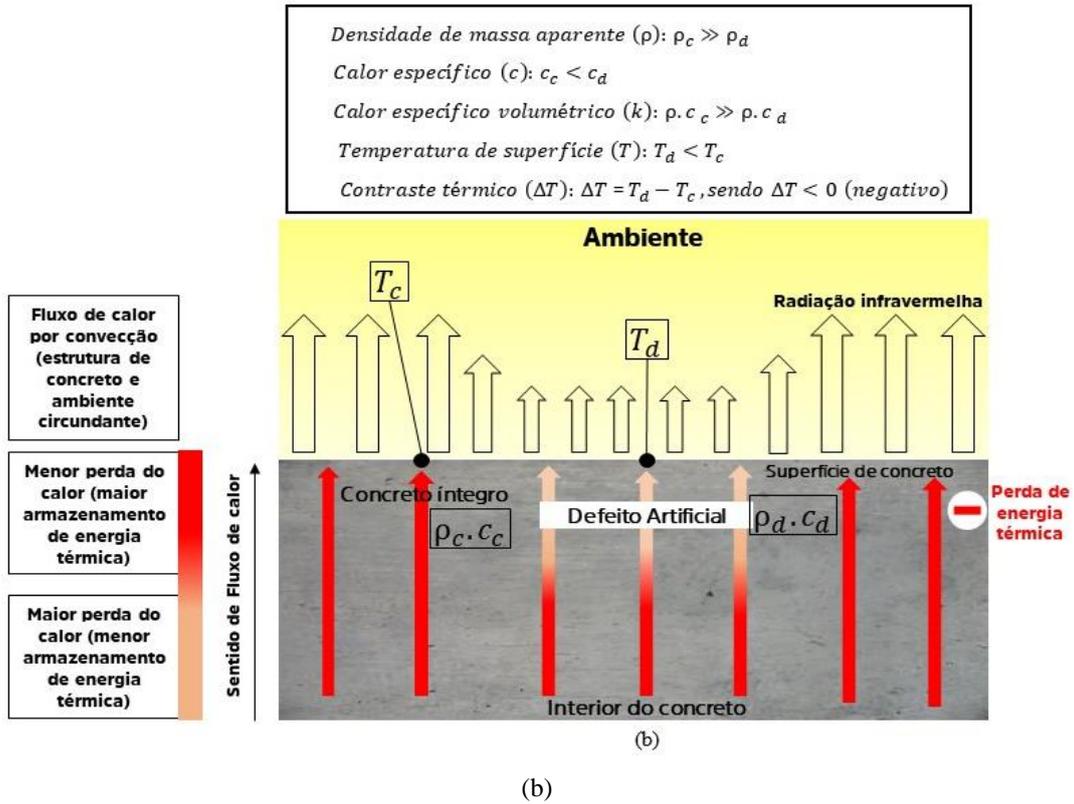
Figura 44 – Mudanças no sentido de fluxo de calor no interior da estrutura de concreto (aquecimento ou resfriamento), para que seja possível a identificação do defeito: (a) Condição do processo de aquecimento; (b) Condição do processo de resfriamento (continua).

Figura 44 – Mudanças no sentido de fluxo de calor no interior da estrutura de concreto (aquecimento ou resfriamento), para que seja possível a identificação do defeito: (a) Condição do processo de aquecimento; (b) Condição do processo de resfriamento (continuação).

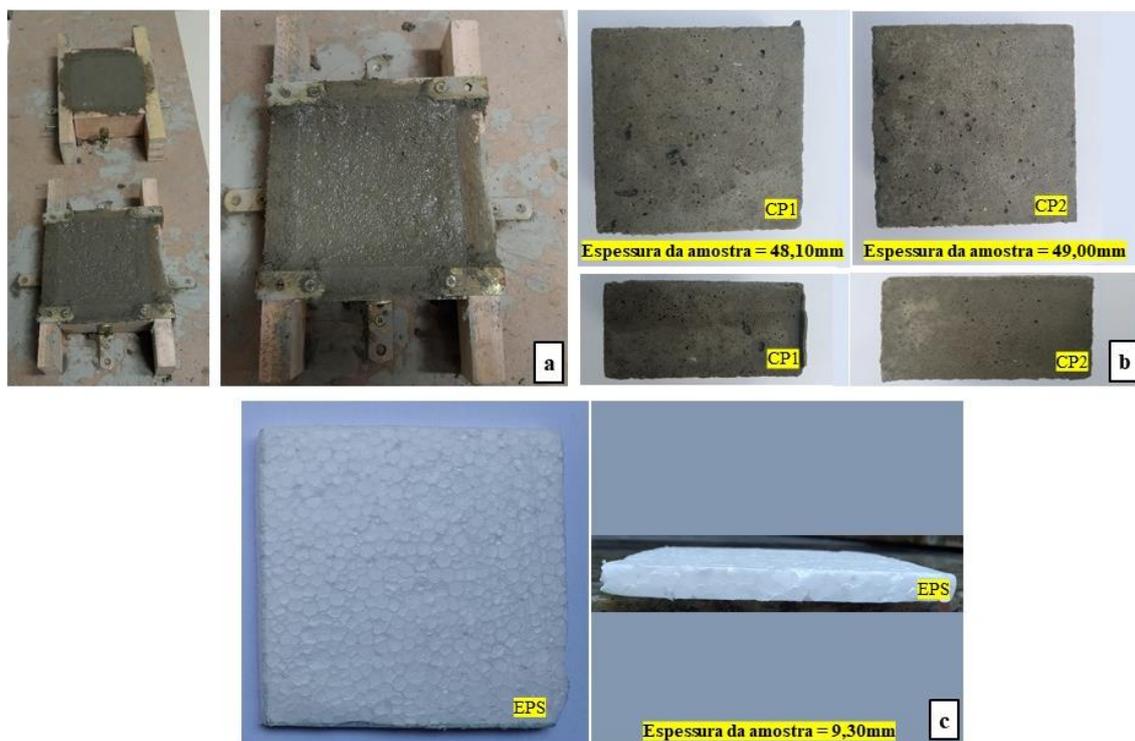
Figura 46 - Elementos utilizados para a realização dos ensaios das propriedades termofísicas: (a) moldagem dos corpos de prova de concreto (b) corpos de prova de concreto (CP1 e CP2) e (c) folha de poliestireno expandido (EPS).

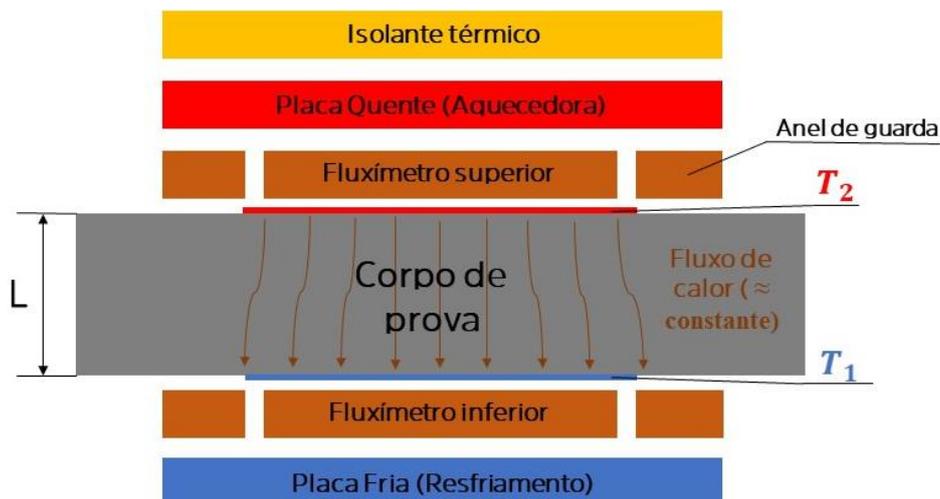
Figura 47 - Princípio do método de medição da resistência térmica

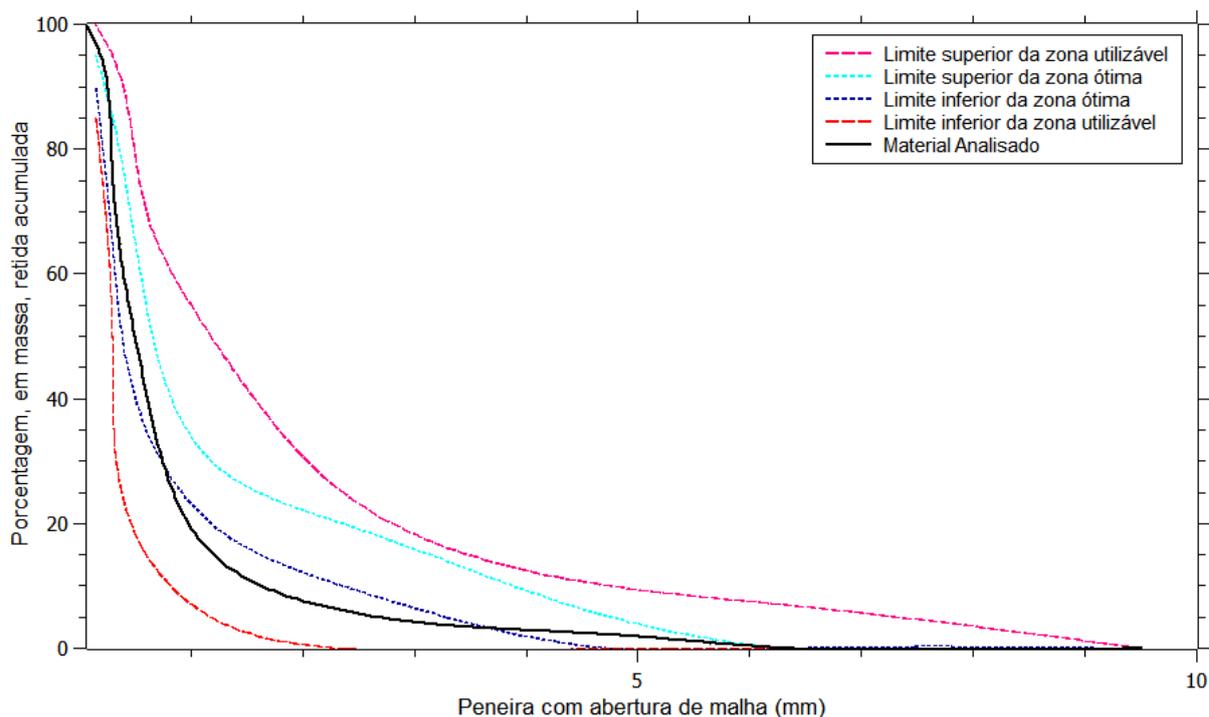
Figura 48 - Composição Granulométrica do agregado miúdo (DMC=4,75mm e MF=3,39).

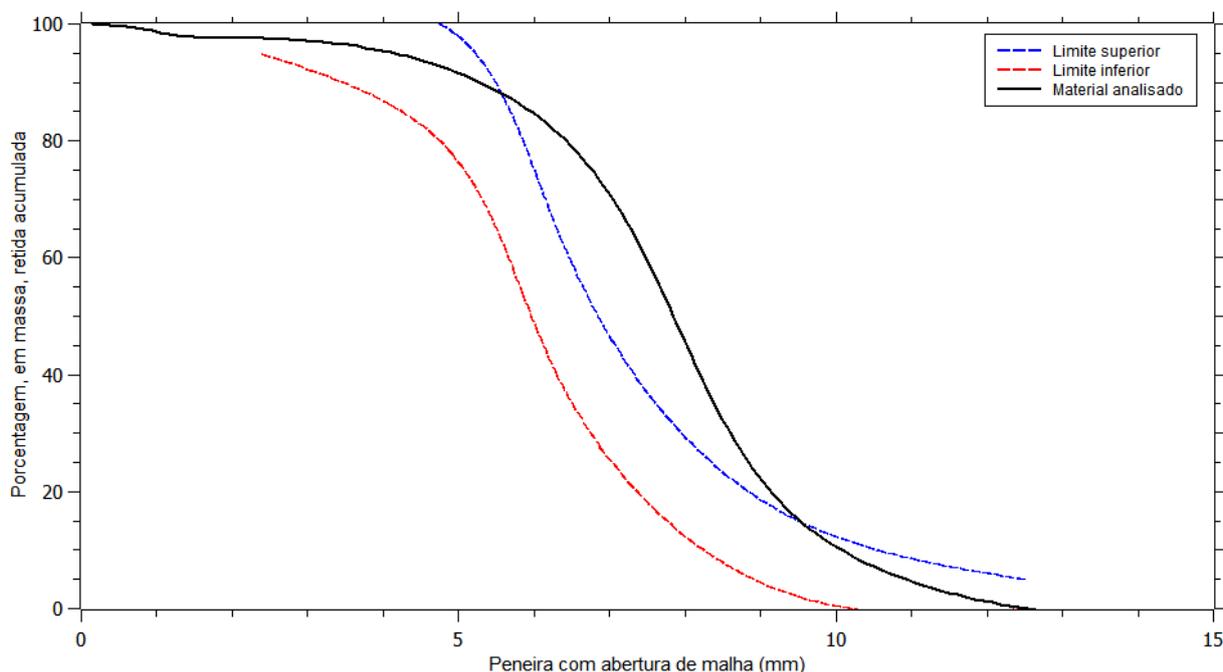
Figura 49 - Composição Granulométrica da Brita 0 (DMC=12,5mm e MF=5,04).

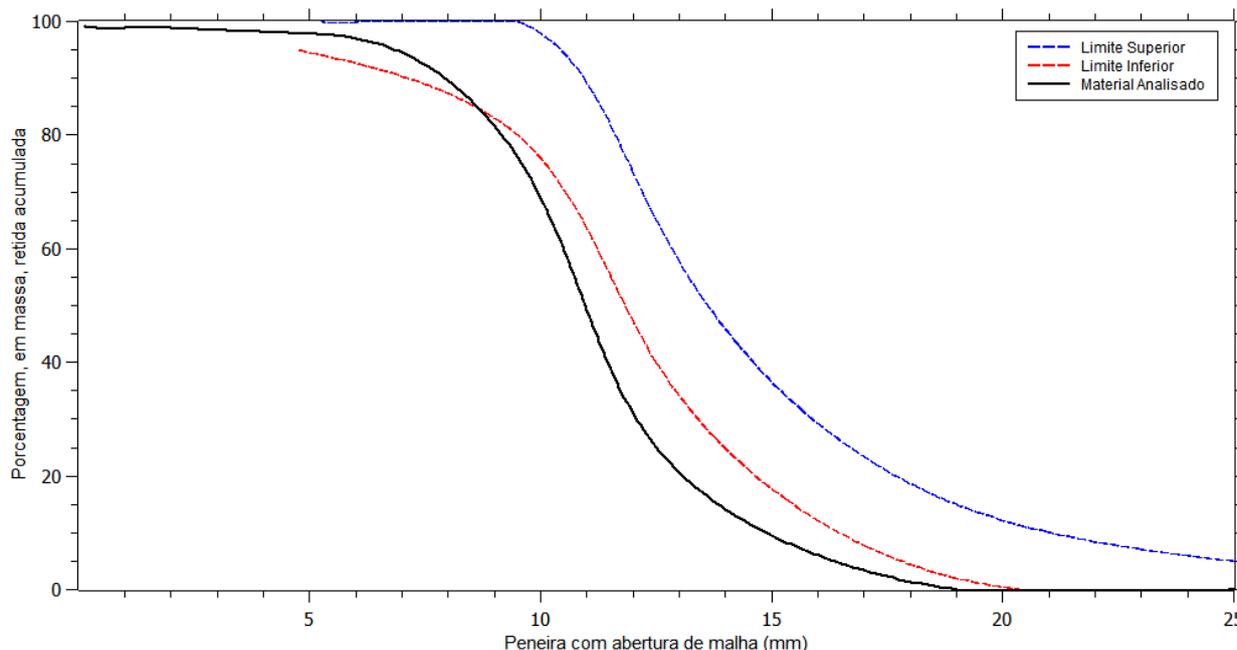
Figura 50 - Composição Granulométrica da Brita 1 (DMC=19mm e MF=5,70).

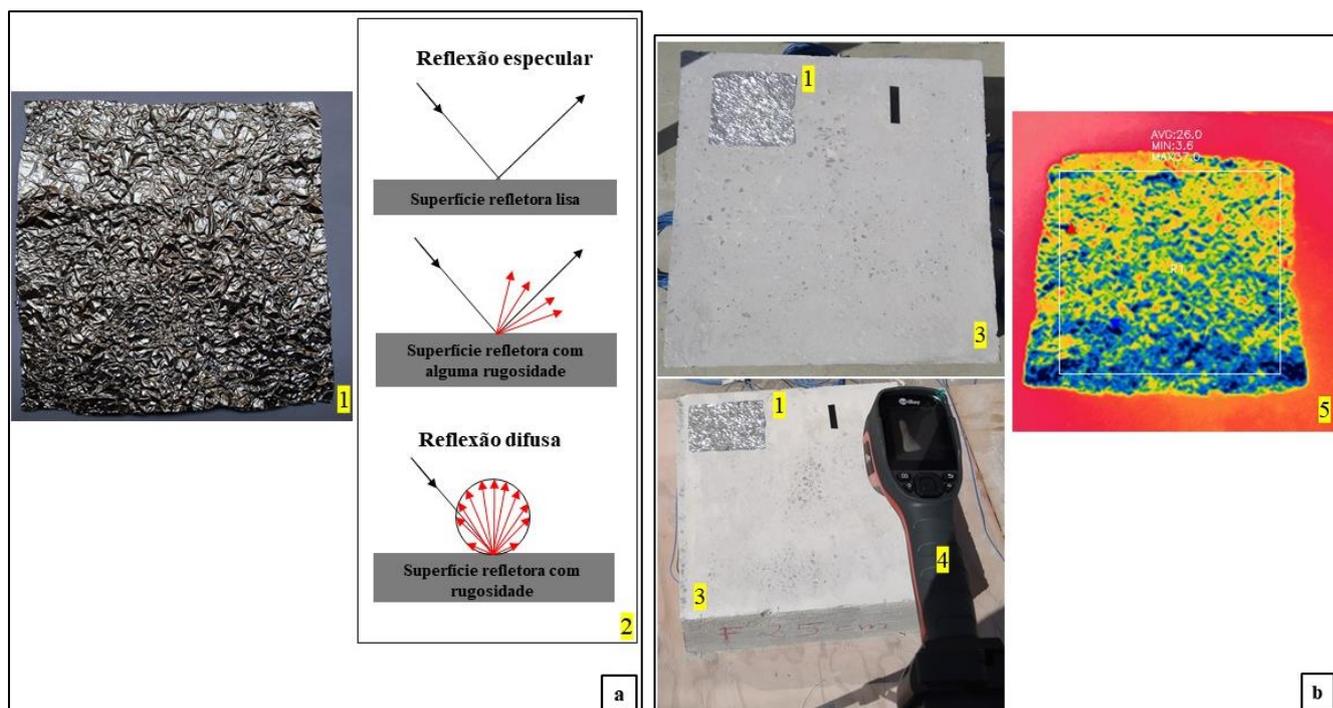
Figura 52 - Processo de medição em campo da Temperatura Aparente Refletida (T_{ref}) pelo método refletor: (a) refletor infravermelho utilizado e modos de reflexão de acordo com a rugosidade da superfície; (b) refletor infravermelho colado sobre a superfície de análise e câmera termográfica a curta distância, de modo que toda a área refletora esteja inteiramente contida nos termogramas. Legenda: (1) papel alumínio; (2) modos de reflexão: especular e difusa; (3) superfície de concreto analisada; (4) câmera termográfica; (5) termograma capturado.

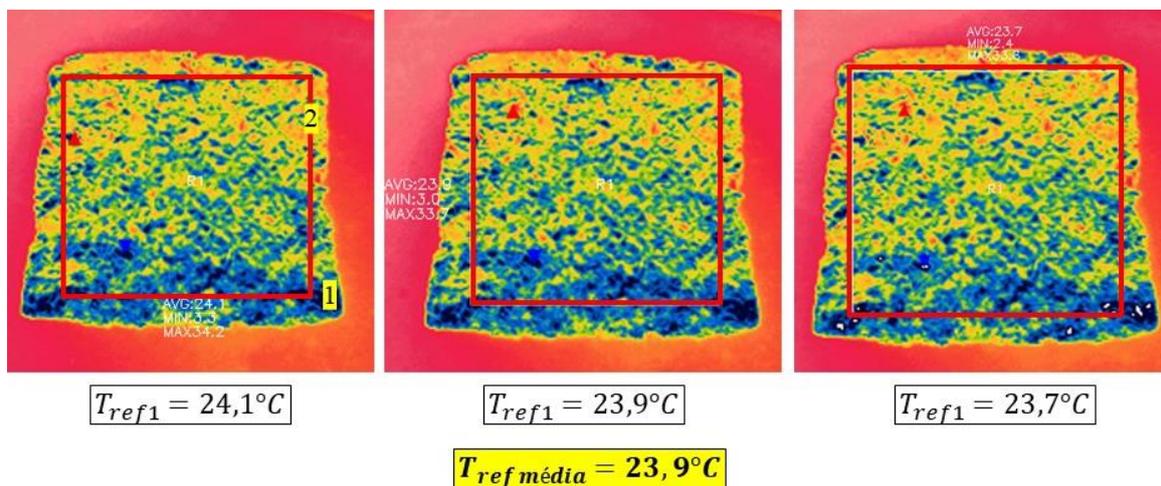
Figura 53 - Processo de medição da Temperatura Aparente Refletida (T_{ref}) no software de imagens térmicas: Média da temperatura aparente refletida dos termogramas capturados ($T_{ref\ média}$). Legenda: (1) papel alumínio (área refletora); (2) ferramenta de medição de área.

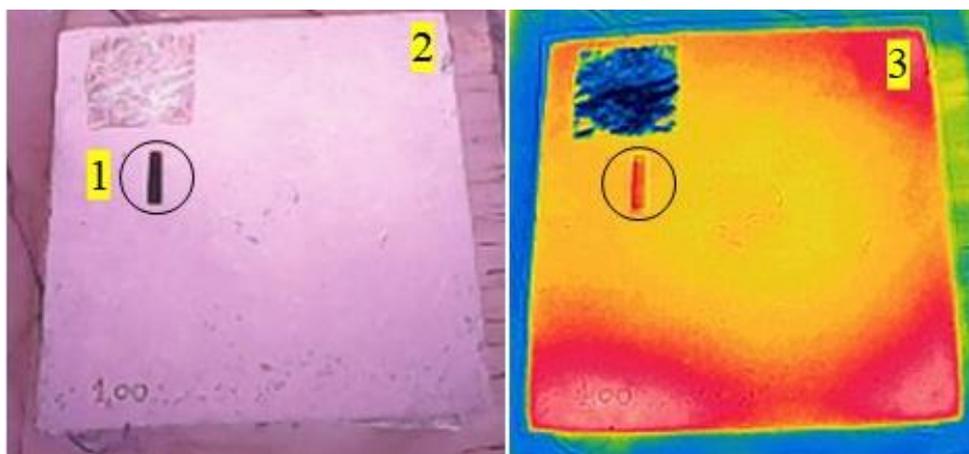
Figura 55 – Processo de medição em campo da emissividade da superfície (ϵ) pelo método da emissividade conhecida: material utilizado como referência de emissividade, colado sobre a superfície de análise, onde é feito a captura do termograma a curta distância de medição. Legenda: (1) fita adesiva isolante; (2) superfície de concreto analisada; (3) termograma capturado.
