UniAGES
Centro Universitário
Bacharelado em Arquitetura e Urbanismo

**ARQUITETURA E EXPRESSÃO: proposta de anteprojeto
arquitetônico para o Mercado Público Municipal de
Paripiranga (BA)**

Trabalho Final apresentado no curso de Graduação do Centro Universitário AGES como um dos pré-requisitos para obtenção do título de bacharel em Arquitetura e Urbanismo.

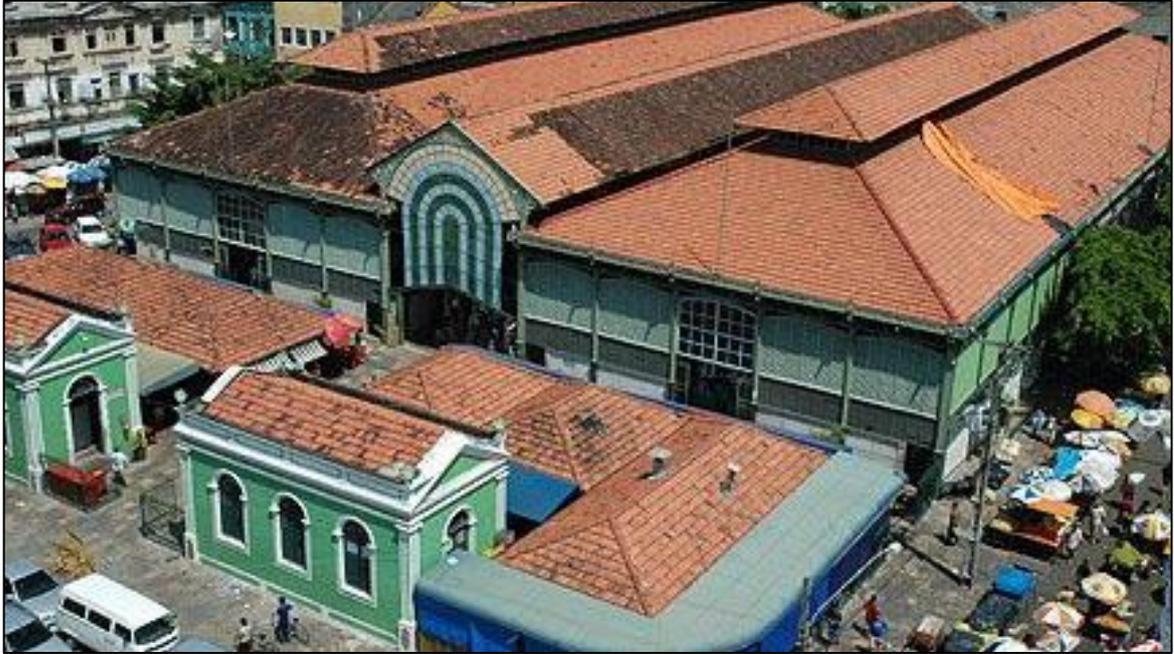
Historicamente, a cidade de Recife foi contemplada com o primeiro mercado construído em solo brasileiro e teve como materiais construtivos predominantes: o ferro e o vidro. O Mercado de São José (Figura 1) foi inaugurado em 1875, pelo governador Tomaz José de, mandado construir pela Câmara do Recife, em 1872.

Figura 1 - Mercado de São José, no Recife - PE
Foto: Sol Pulquério/PCR , 2010.

Inicialmente o projeto foi do engenheiro francês J. L. Victor Leuthier, depois modificado, em Paris, pelo seu compatriota Luis Leger Vauthier. Localizado onde antes era conhecido como Ribeira de Peixes. Sua inspiração arquitetônica vem do mercado público de Grenelle, em Paris, (Figura 2).

Como solução para atender aos requisitos básicos de ambientes salubres, utilizou-se de grandes claraboias e venezianas, proporcionando aos usuários iluminação e ventilação natural no interior da edificação. Assim também foram implantadas torneiras, uso de piso e sistema de esgotos, para facilitar a limpeza do seu interior.

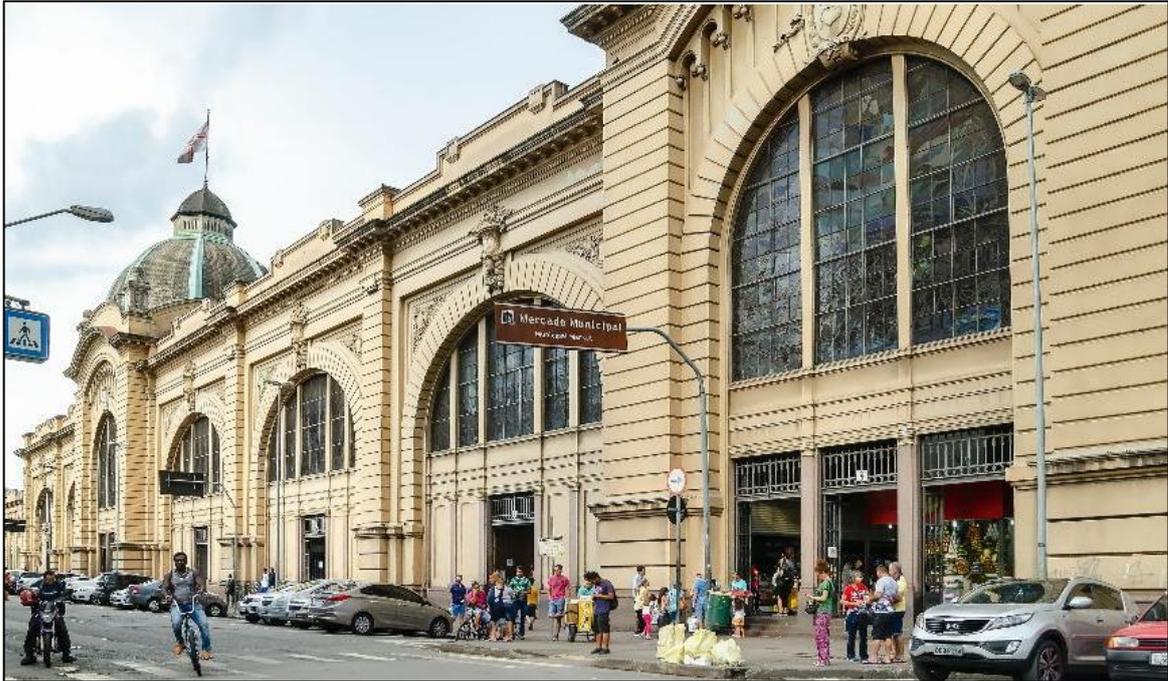
Figura 3 - Mercado Municipal Paulistano. São Paulo - SP
Foto: Getty Images, 2019.

Projetado em 1933 pelo engenheiro Felisberto Ranzini, o Mercado Municipal de São Paulo, conhecido por Mercadão, constitui um misto de cores, sabores e histórias. Com um estilo eclético, sua arquitetura monumental é conservada até nos dias de hoje, e marcou uma requalificação urbana no Centro da capital Paulistana substituindo os mercados Anhangabaú, de Peixes e o Mercado 25 de Março.

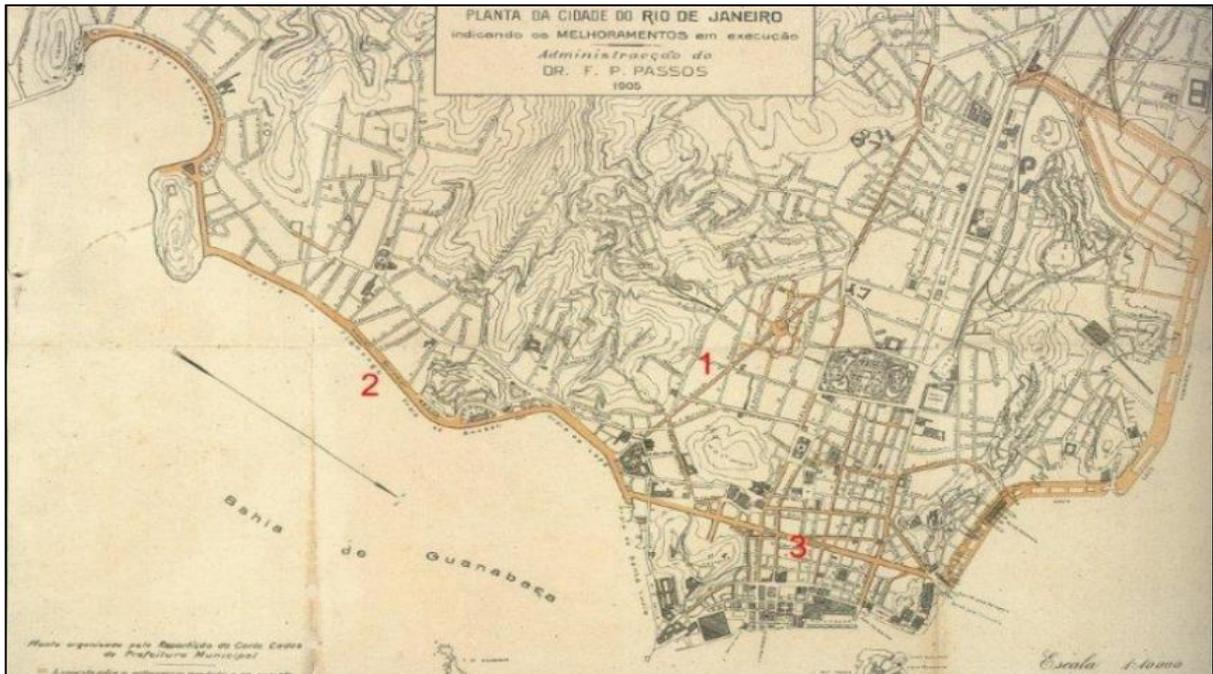
Para Souza (2017), o Rio de Janeiro mantinha sua estrutura colonial, em grande parte, já não atendia os anseios do desenvolvimento, sendo necessário um amplo projeto de remodelação urbana (Figura 6). Para isso possuía duas frentes de atuação: uma pelo Governo Federal e outra pela Prefeitura, com uma grande sintonia entre si.

Figura 6 - Planta do Rio de Janeiro com destaque para as novas avenidas propostas à época
Fonte: Acervo Geral da Cidade do Rio de Janeiro

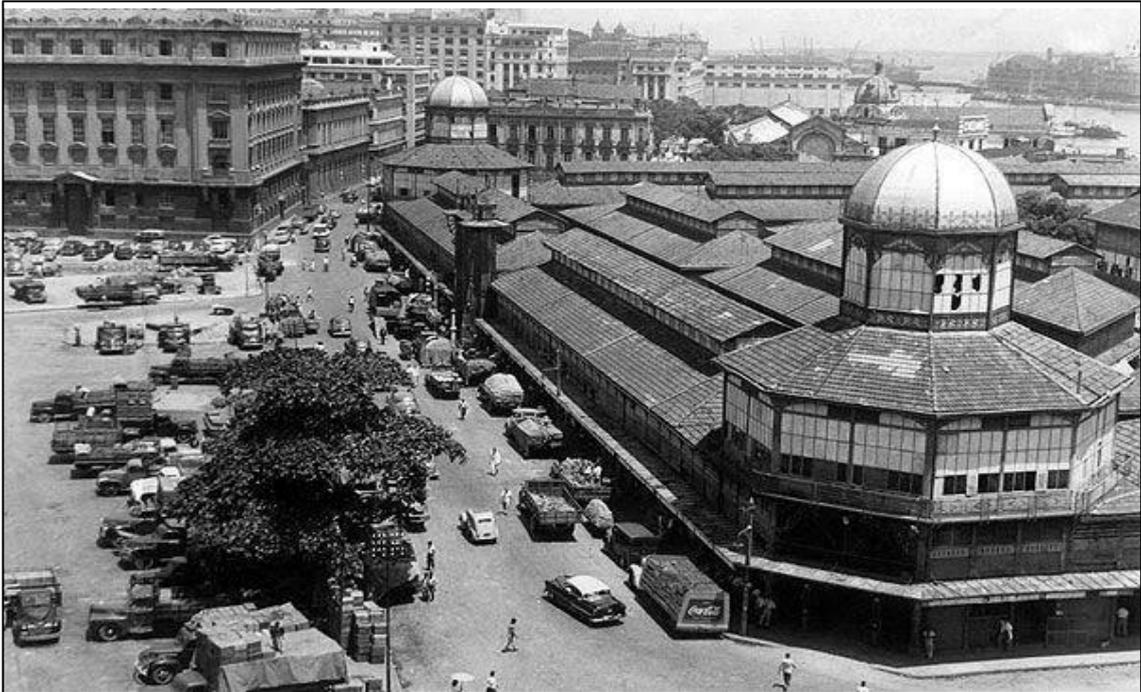
Para Souza (2017), o Mercado Municipal do Rio de Janeiro (Figura 7) teve como modelo o Halles, de Paris (Figura 8). A sua construção iniciou-se em 1903 e estava prevista para inaugurar em 1906, porém houve atrasos por parte da Companhia Mercado Municipal. Mesmo com acordos, a nova data foi descumprida e acordada para entregar no final de 1907, mas o público só teve acesso efetivamente em fevereiro de 1908, com a conclusão das obras.

Figura 7 - Mercado Central da Candelária. Rio de Janeiro - RJ
Foto: Felipe Lucena, 2018.

Diante de sua grandiosidade arquitetônica, no Brasil, era a maior construção em ferro fundido já realizada. Segundo Gomes (1987), o mercado tinha 32.500 metros quadrados, subdividido em vinte e quatro pavilhões, sendo um central. Uma área coberta 12,500 metros quadrados, equivalente à metade do Halles Centrales de Paris, com dimensão de 30.000 metros quadrados.

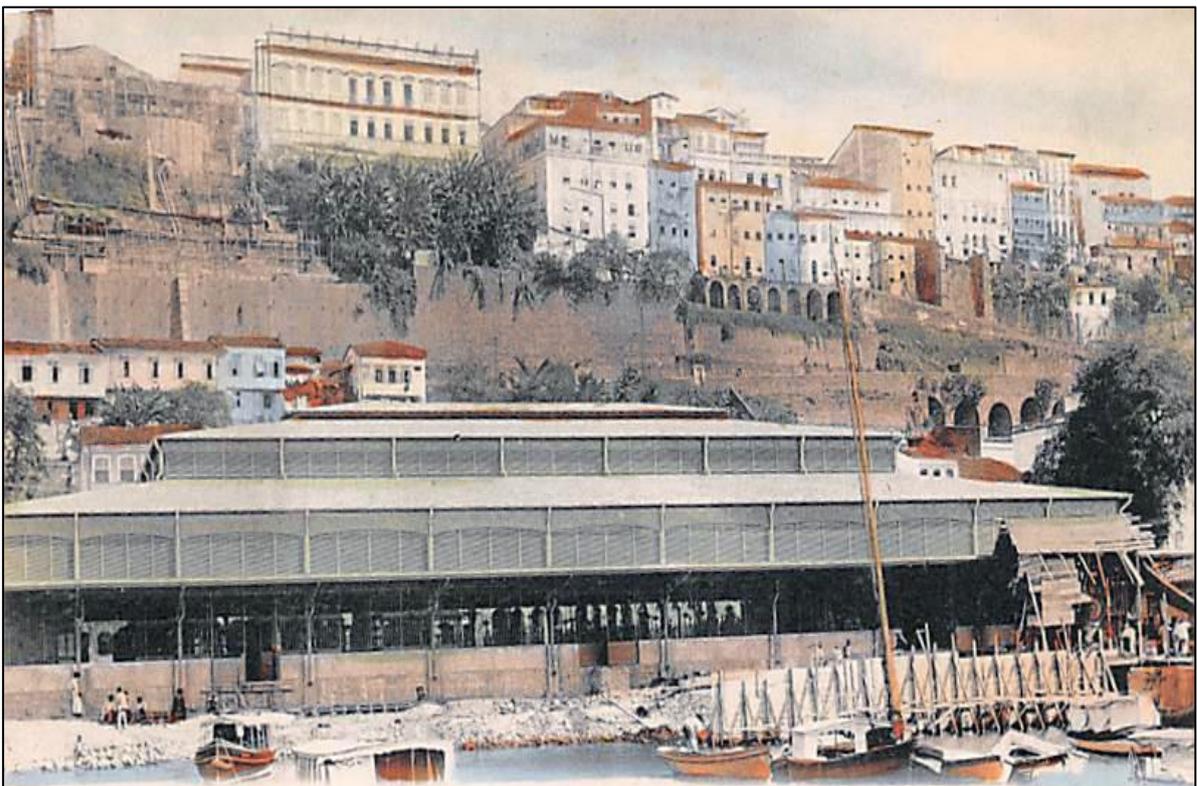
Na cidade de Salvador, Bahia, a construção do primeiro Mercado Modelo teve início em 1911 e foi inaugurado em 9 de dezembro de 1912 (Figura 9), localizava-se em terrenos pertencentes à Marinha, próximo à Praça Cayru. A construção que ocupa uma área de aproximadamente 2.400 metros quadrados, possui estrutura metálica e cobertura de zinco, e tornou-se o principal centro de abastecimento da cidade, principalmente para a comercialização de alimentos (IBGE, 2020)¹.

Figura 9 - Primeira arquitetura do Mercado Modelo, entre 1912 e 1915. Salvador – BA

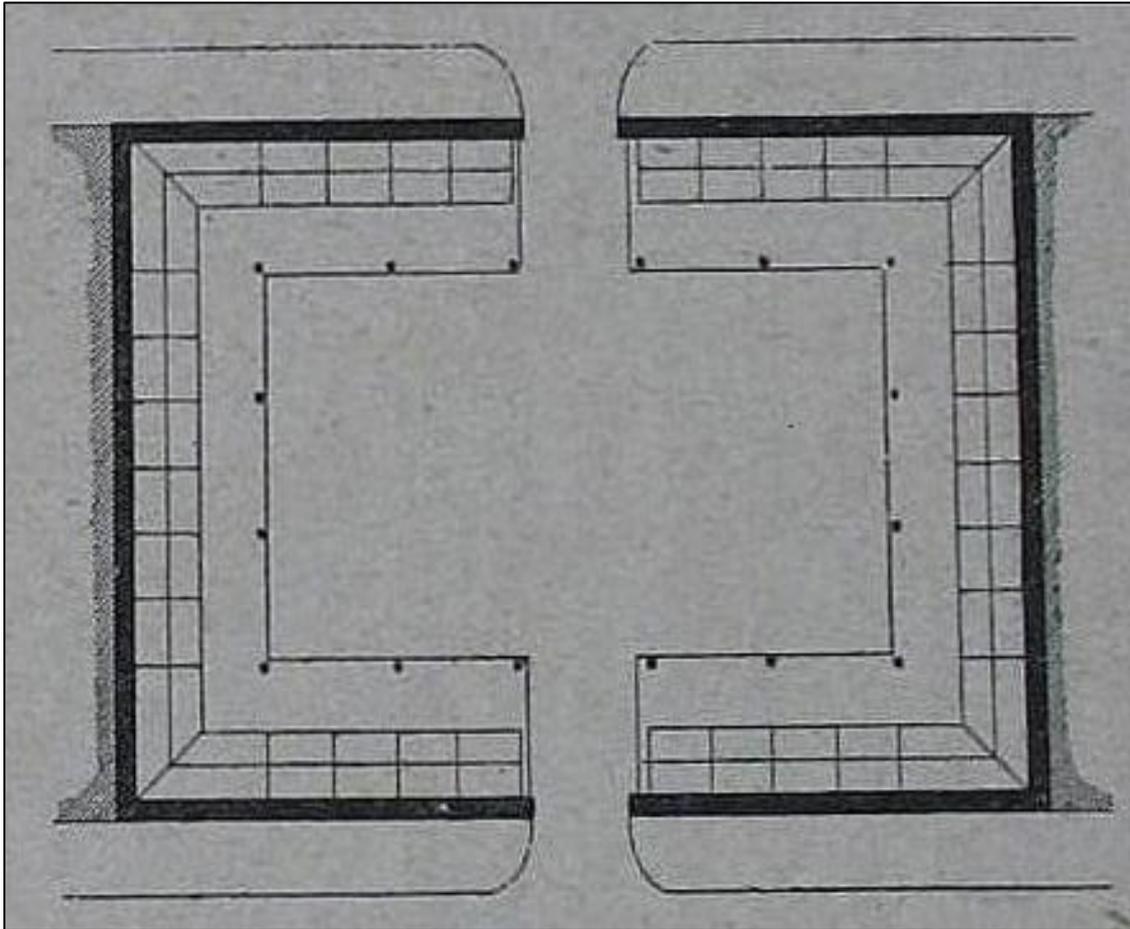
Nesse contexto, na (Figura 13) trata-se de um dos tipos construtivos para mercados fechado com pátio interno aberto, o segundo tipo, suas características são: planta retangular simétrica, com pátio interno aberto composto por arcadas, esta abriga os boxes/lojas e uma cobertura por todo o perímetro interno, reservando o espaço para passagem de carros. São prédios construídos na metade do século XIX, lembrando um átrio romano.

Figura 13 - Planta do Mercado de segundo tipo

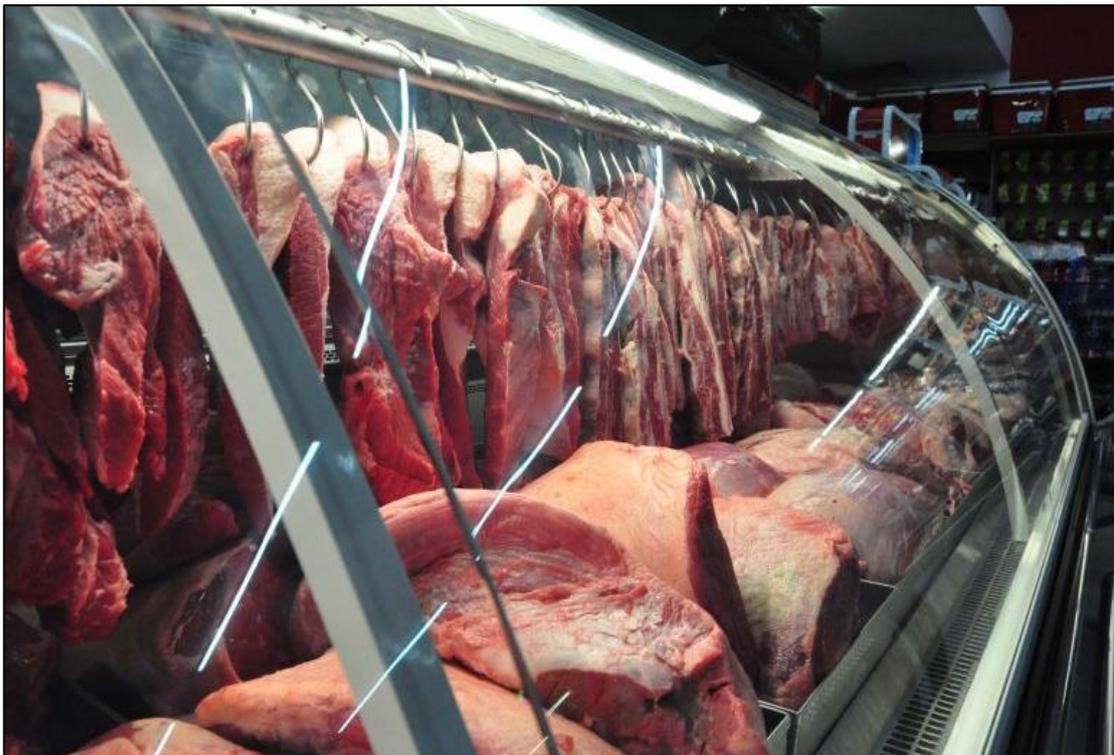
Um ambiente ideal para manuseio, estocagem e vendas de carne deve seguir tais normativas acima comentadas para assegurar um bom estado de conservação dos alimentos, em foco neste trabalho a carne vendida em retalho (Figura 16).

Figura 16 - Armazenamento ideal

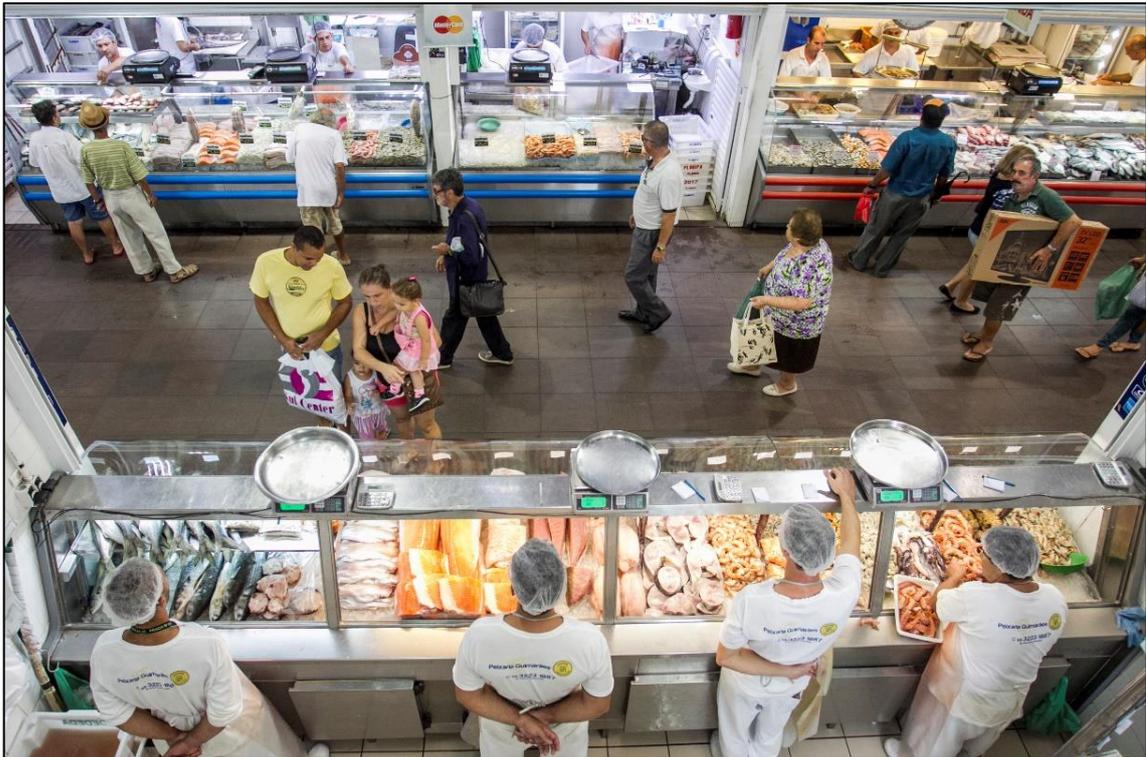
Da Norma anterior citada foi extraído recomendações técnicas no que diz respeito aos padrões arquitetônicos exigidos pela Agência Nacional da Vigilância Sanitária-ANVISA (Figura 17), sendo que ela é mais abrangente, pois além dos itens acima detalhados, especifica os parâmetros de higiene dos manipuladores dos alimentos e as condições do local.

Figura 17 - Peixarias do Mercado Público-Florianópolis
Fonte: Marco Santiago/ND

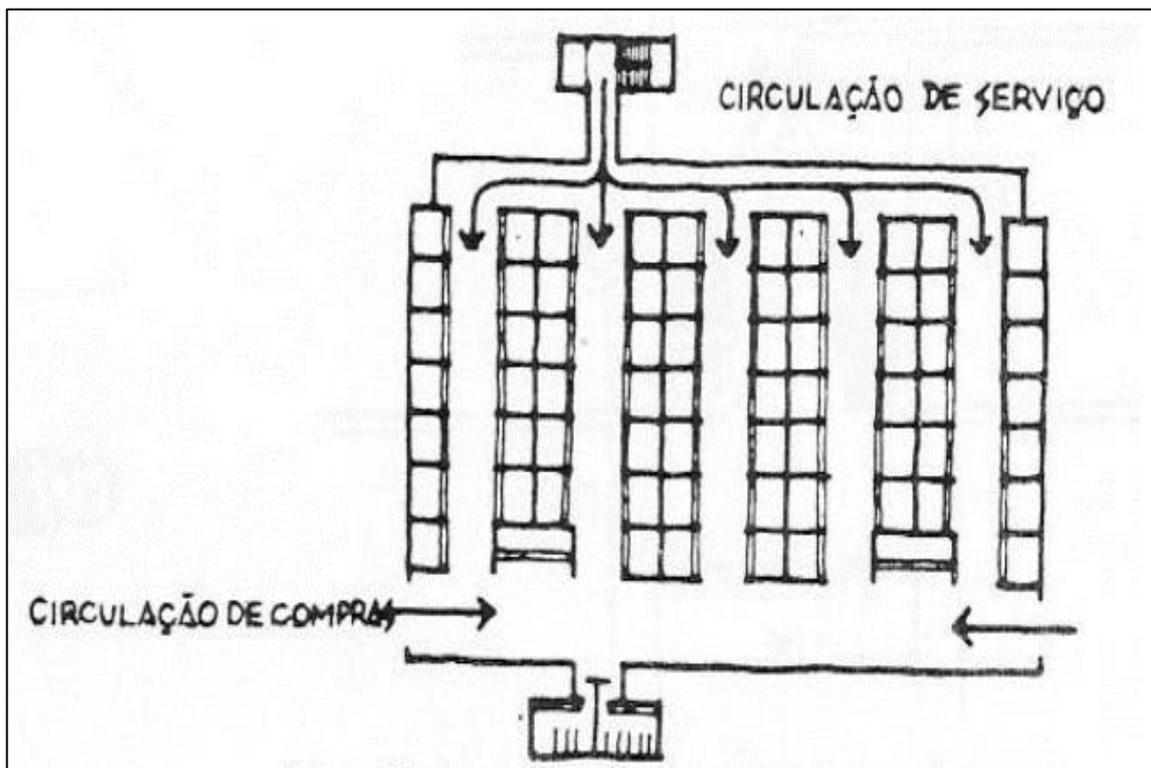
Como demonstrado na (figura 18), a circulação reservada ao clientes não tem uma relação direta com o setor de serviço, além dos cuidados para não contaminar os alimentos, não interfere no desenvolvimnto do trabalho.

Figura 18 - Croquis do Mercado de São Pedro - Niterói - RJ
Fonte: SAREM (1982)

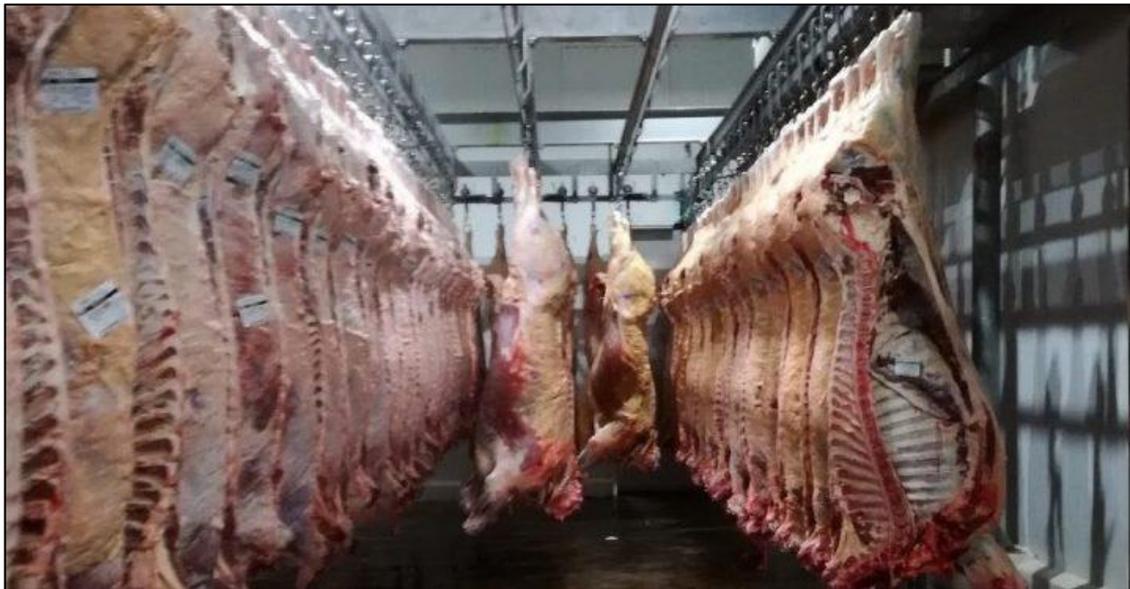
Figura 20 - Câmara fria

As paredes e forros com cor clara, laváveis e impermeáveis, podendo usar PVC no forro. Para o dimensionamento do espaço a ser instalado a câmara fria foi seguido as Instruções do Manual de normas técnicas – Categoria Entrepasto de carnes e derivados, elaborado pela Secretaria de Agricultura e Abastecimento do Estado de São Paulo. A considerar: 350kg/m³ para carne com osso, 500kg/m³ para carne desossada e 800kg/m³ para miúdos, este será desconsiderado da estimativa pelo fato de ser comercializado em menor quantidade. Esse cálculo não está considerando a circulação entre as estantes e paredes.

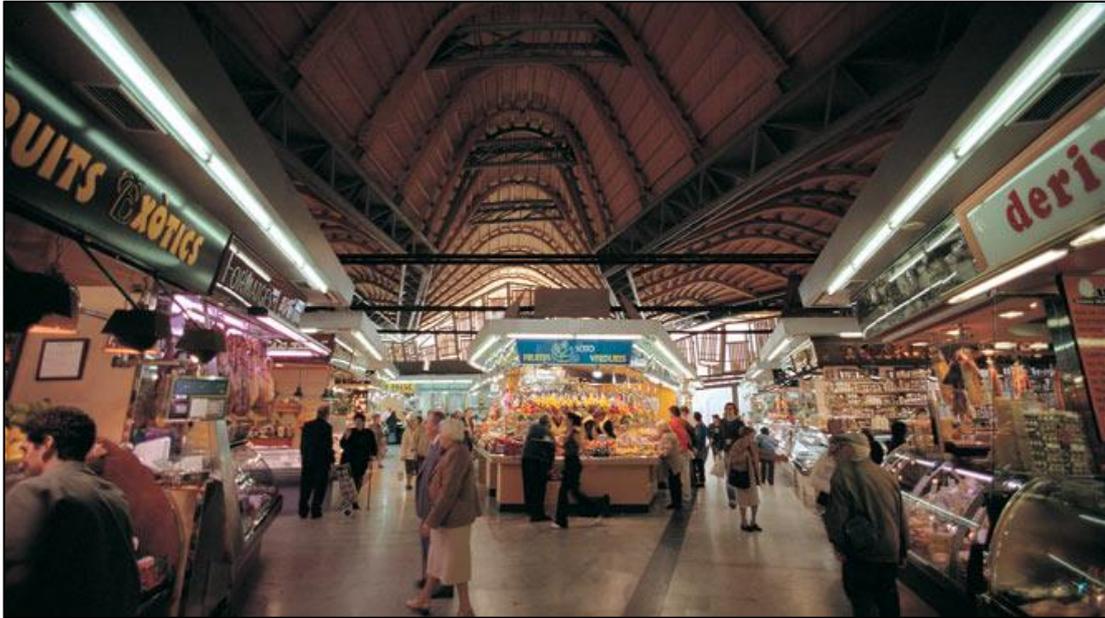
Em Barcelona, está o Mercado Municipal de Santa Caterina (Figura 22), inaugurado em 1845, passou por uma reforma, em 2015, projetado por Enric Miralles e Benedetta Tagliabue, resultado de um concurso. As diretrizes norteadoras foram a redistribuição do espaço público propulsor do espaço coletivo. O maior destaque está na cobertura: algo bem expressivo, marcado pela geometria e por cores.

A edificação dispõe de 70 boxes de vendas e diversificados espaços de serviços. Partes das ruínas do antigo convento (restaurado) pode ser vista tanto no interior quanto no exterior da edificação, principalmente na fachada.

Figura 22: Mercado Municipal de Santa Caterina
Foto: reprodução site Ajuntament Barcelona Turisme, 2016

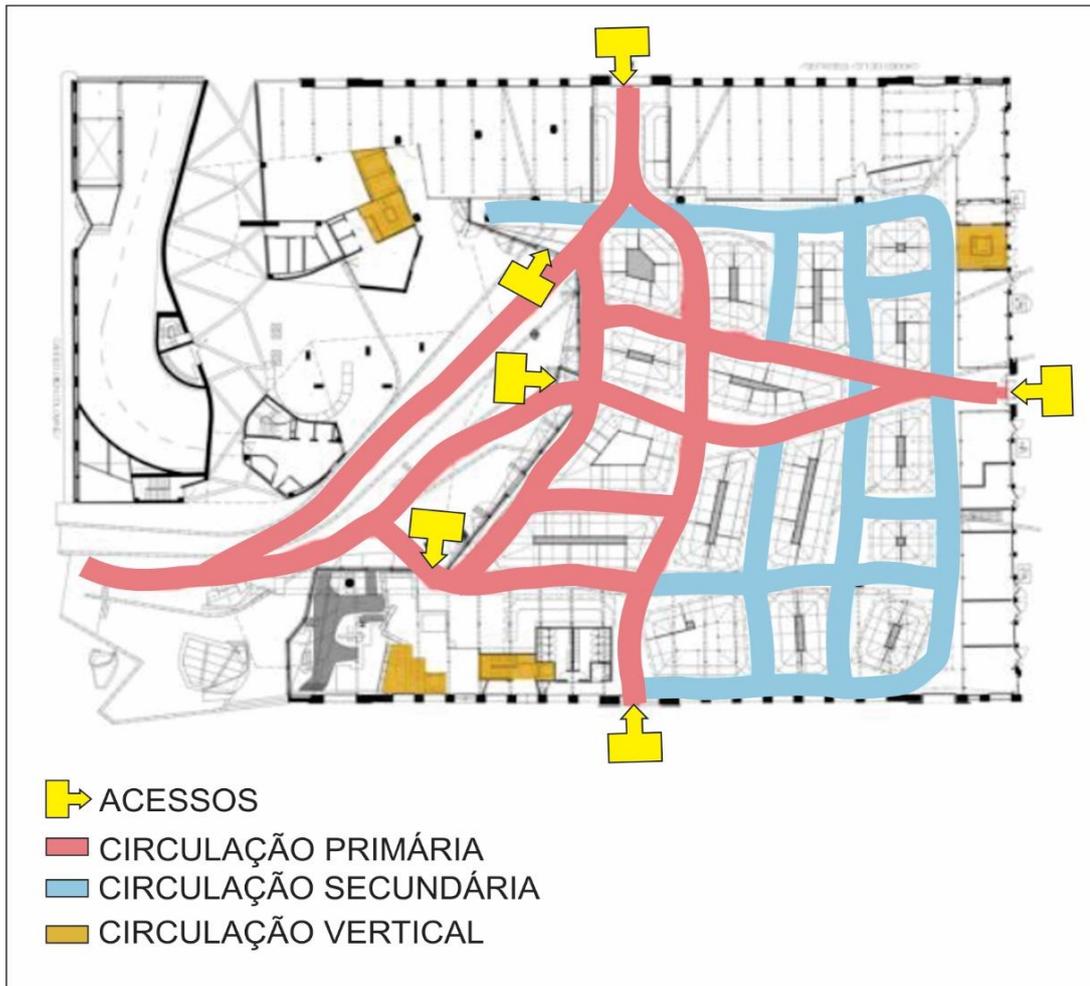
A circulação vertical está disposta de maneira dinâmica que prioriza toda a edificação, pois sua distribuição ocorre em três pontos estratégicos, próximo dos acessos principais. Isso facilita o trajeto feito pelo usuário, caso queira utilizar o pavimento superior pela proximidade dos locais de entrada.

Figura 23 - Planta baixa com indicação de acessos e fluxos
Fonte: Architizer – adaptado pelo autor

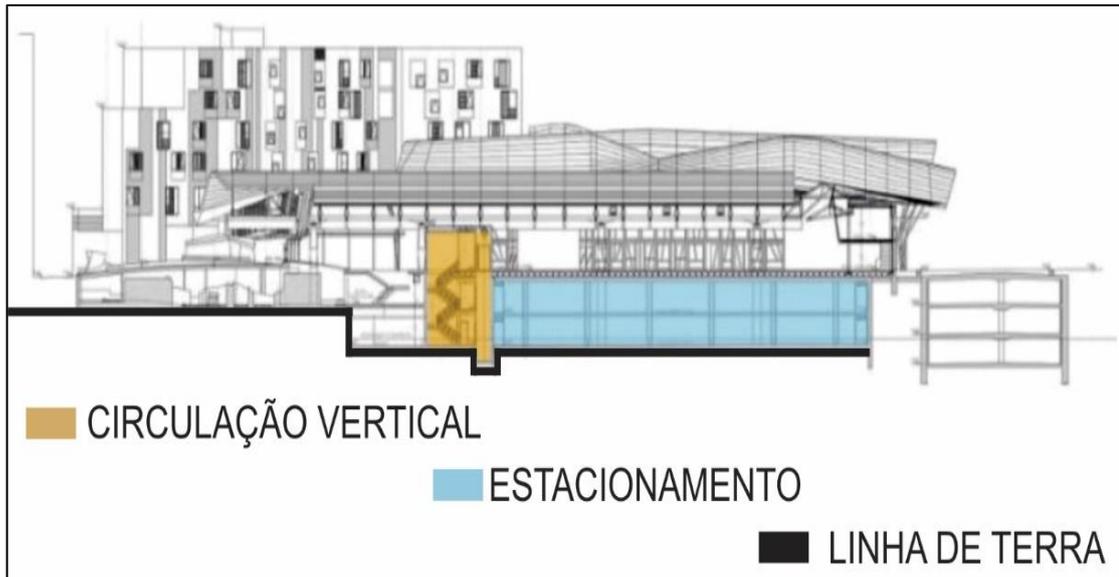
Na (Figura 24) foram sinalizados a conexão entre a circulação vertical e o estacionamento no subsolo. O maior destaque na referida imagem é o uso consciente da topografia e o melhor aproveitamento do terreno.

Figura 24 - Corte longitudinal do Mercado de Santa Caterina

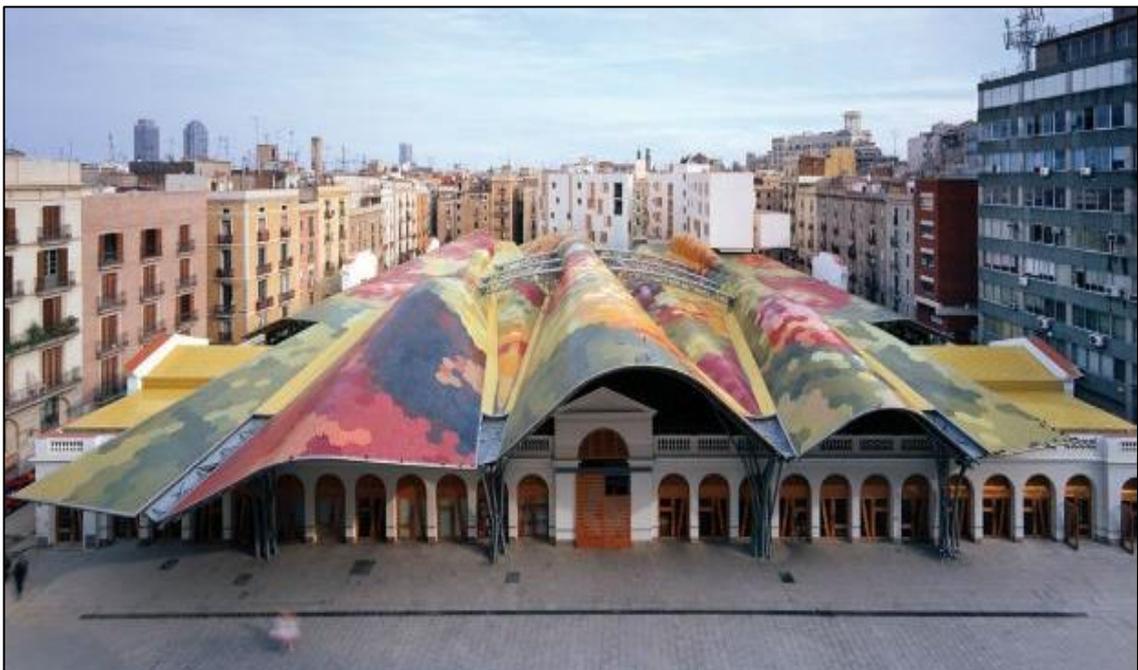
Tal referência inspira projetos de arquitetura desta natureza pela sua ousadia na amplitude e ao mesmo tempo remete uma leveza nos traços pelo movimento dado a cobertura, lembra um tecido ao vento. Outro fato que chama a atenção do observador é o impacto visual, diferença nítida do antigo e do novo, formando um diferencial para a região. Conforme ilustrado na (Figura 25):

Figura 25: Mercado Municipal de Santa Caterina

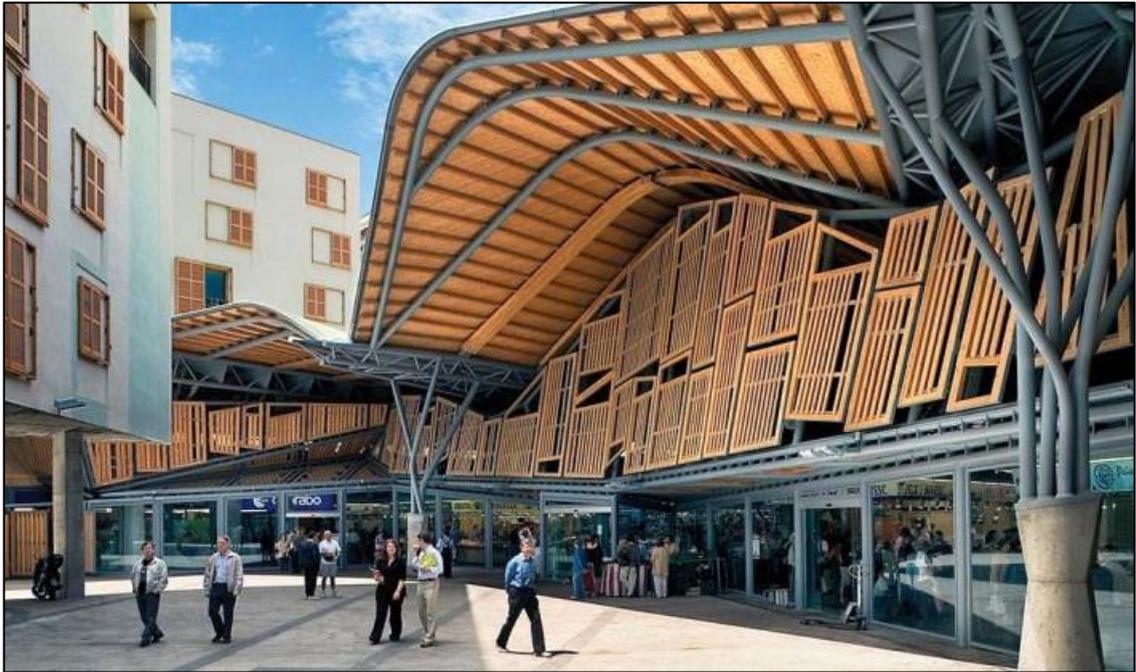
Figura 26: Detalhe da cobertura do Mercado Municipal de Santa Caterina
Foto: reprodução site Ajuntament Barcelona Turisme, 2016

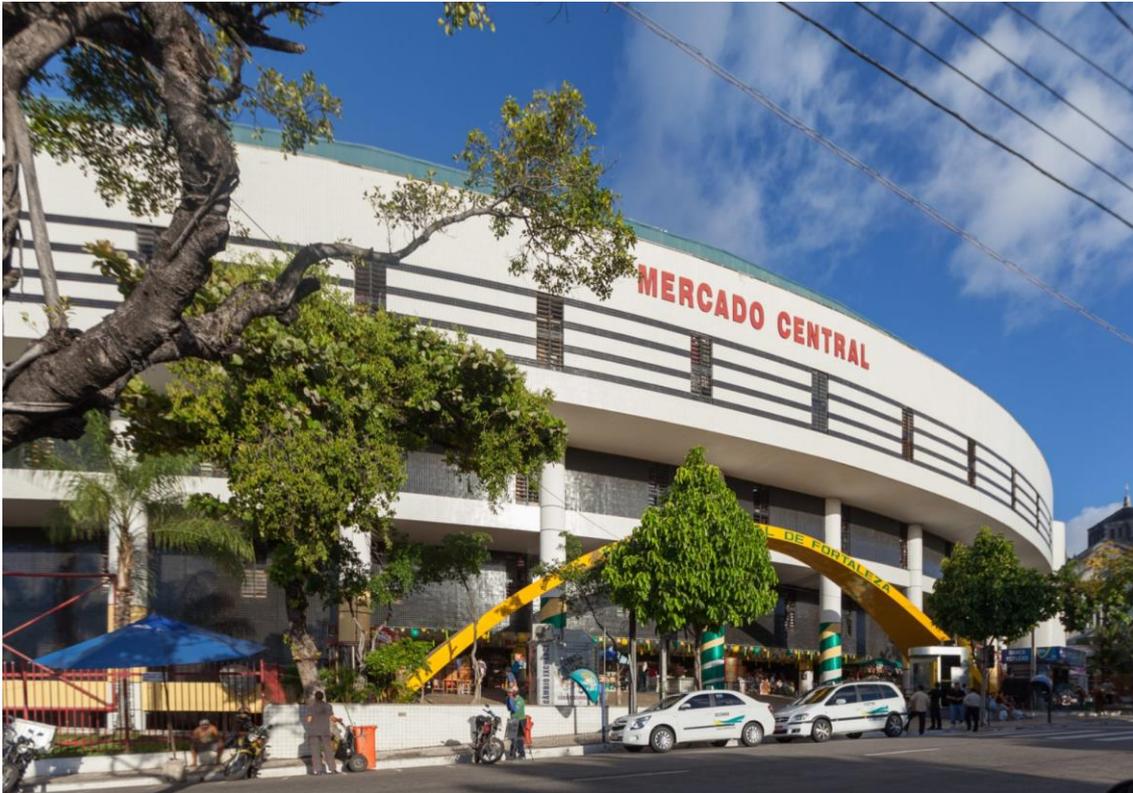
Na década de 90, foi criado um novo mercado (Figura 27), o que ampliou as oportunidades de emprego para artesãos e empresários. Hoje, o mercado central de Fortaleza é o berço da arte e da cultura em todo o estado do Ceará. A edificação conta com quatro restaurantes e duas lanchonetes que servem comidas típicas nordestinas.

Figura 27 - Fachada do Mercado Central
Fonte: Tripadvisor Brasil (2018).

Com um estilo eclético, foi inaugurado em 1998, assinado pelo arquiteto Luiz Fiúza, com uma ampliação para 559 boxes, distribuídos em quatro pavimentos. O estacionamento fica no quinto pavimento. Com essa configuração recebeu o título do mercado da região Nordeste. Os acessos incorporam escadas, rampas e elevadores, assim todos têm acesso ao equipamento urbano.

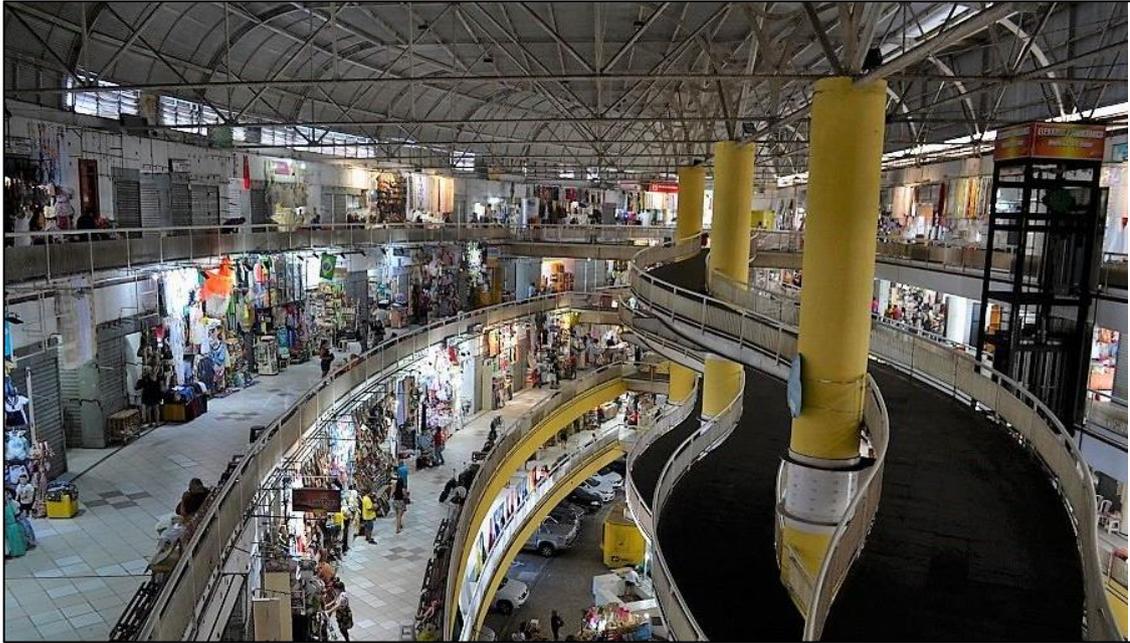
Ao observar a (Figura 28), percebe-se as aberturas para entrada de luz natural no ambiente construído, sem a incidência direta da luz solar. Esse é um dos parâmetros utilizado no projeto em desenvolvimento. Desse modo, espera-se uma iluminação de qualidade, sustentável, isso incide diretamente na economia, reduzindo os gastos com a conta de luz elétrica fornecida pela concessionária.

Figura 28: Mercado Central de Fortaleza
Fonte: Mercado Central de Fortaleza (2018).

Outras estratégias adotadas é o uso de mezaninos, essa estratégia permite um ambiente dinâmico, tira a ideia visual de enclausuramento. No projeto em desenvolvimento, existe uma diferença de nível e a cobertura irá alcanças os dois, com tudo, aproveitando a topografia do terreno, formará um mezanino que locará o hortifruti. Sendo assim, essa integração remete as soluções adotadas na referência em questão.

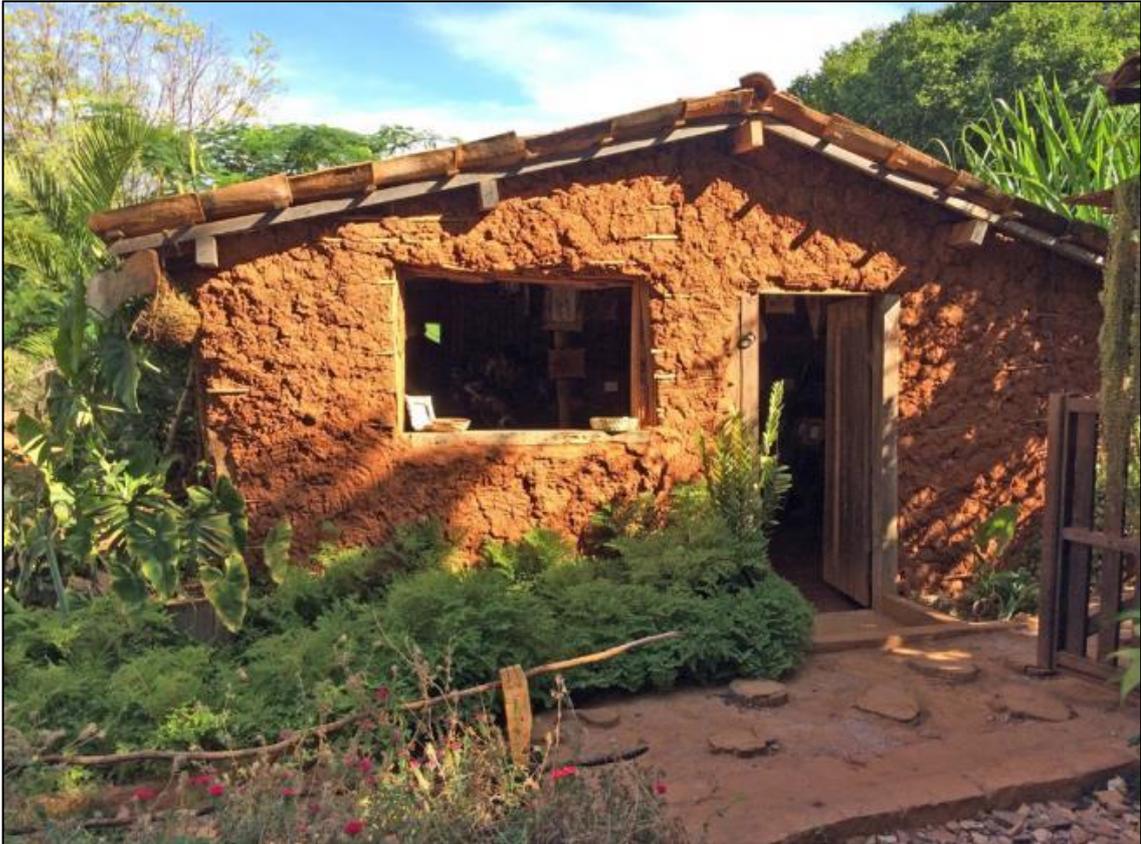
A arquitetura vernacular utiliza materiais extraídos da própria região e mão de obra local visto na (Figura 29). A inspiração desta arquitetura, no projeto em desenvolvimento, será meramente ornamental, mas que, por sua vez, remete a um ambiente rústico e aconchegante. Será inserido no interior do restaurante que se localiza no mercado central.

Figura 29 - Casa construída em pau-a-pique na Chapada Diamantina no Estado da Bahia.
Fonte: Silvia Kimo Costa (2017).

Esse método construtivo é definido por arquitetura vernacular, ou popular brasileira. Em se tratando de região, o Nordeste tem suas peculiaridades, trata-se de: edifícios compactos, próximos uns dos outros, sem uma preocupação com a legislação; espaços internos reduzidos; ausência de alguns espaços ideais para as atividades (algumas precisam ser realizadas fora de casa); pisos de cimento ou terra

batida; aberturas pequenas; paredes fora do padrão usual, em sua maioria muito finas; algumas casas usam argila batida e uma estrutura de madeira fina e irregular; árvores perto da casa para protegê-las da luz solar; em alguns caso há banheiros e pias fora da casa.

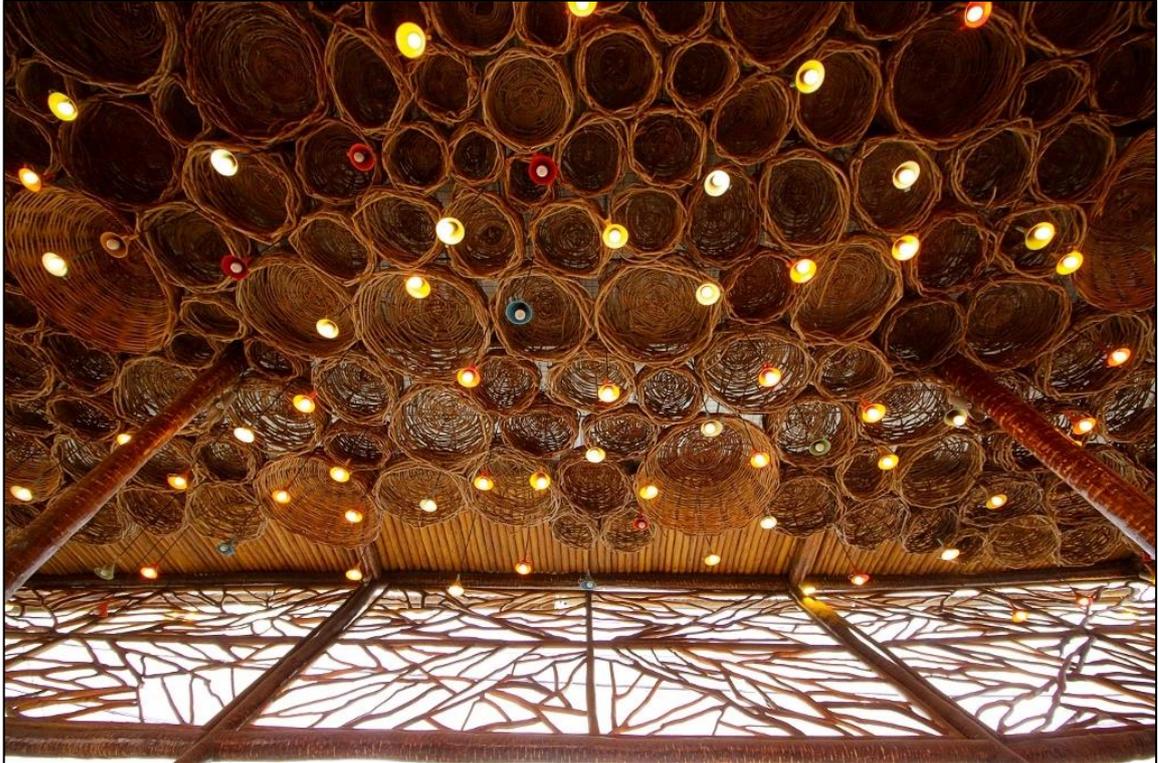
Figura 30: Casa de taipa tapiocaria
Fonte: revista deguste, 2020

Nesse sentido, o uso de materiais regional traz a identidade de um povo. Na (Figura 30), o uso de cestos de cipó, como elemento decorativo no teto, e os brises de madeiras (Figura 31), compondo a fachada, remetem a uma arquitetura sustentável. Isso serve de estímulo, pois utiliza-se de materiais da própria região, além de incentivar economicamente, reduz custos construtivo e uso do combustível para o transporte.

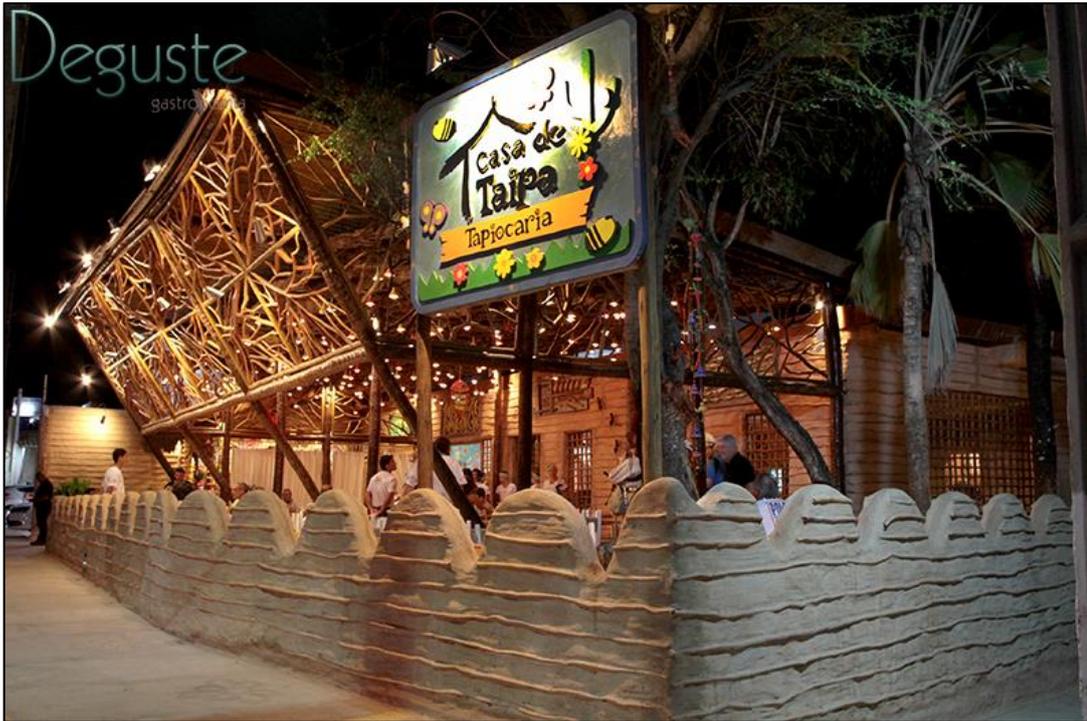
Figura 31: Fachada da casa de taipa tapiocaria
Fonte: revista deguste, 2020

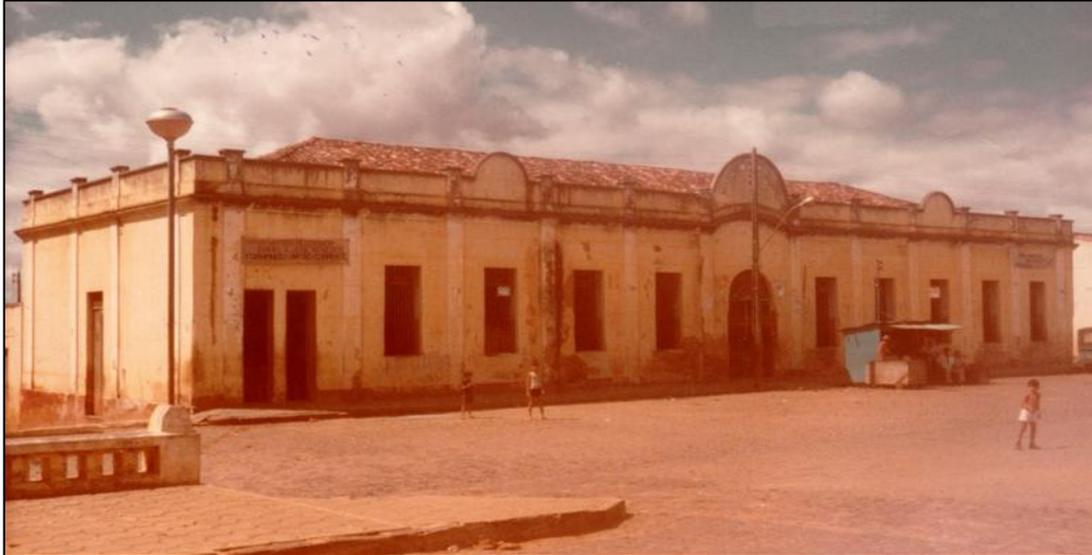
O Mercado Municipal da cidade de Paripiranga, no estado da Bahia, encontra-se na sua terceira construção (FERREIRA, 2017). O primeiro Mercado Municipal foi construído na década de 70 (Figura 34), hoje, ocupado pelo Fórum Des. Rui Trindade, localizado na Praça da Bandeira (atual Praça Pedro Rabelo de Matos). Vendia cereais

a granel, frutas e verduras eram vendidas em barracas de madeira na frente da edificação.

Figura 34: Mercado Municipal de Paripiranga – BA
Foto: IBGE, [1978?].

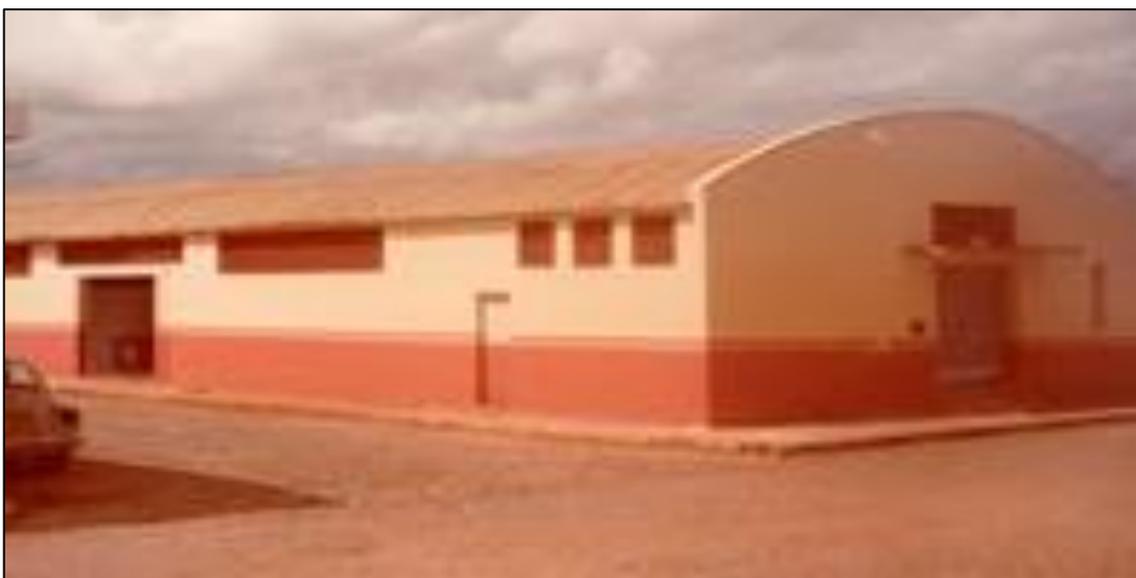
Como forma de expansão, organização e questões higienistas, foi construído um açougue municipal na Rua Josafá Carregosa (Figura 35), com a função de vendas de carnes e a comercialização de cereais que permaneceu por muito tempo no antigo mercado, anterior citado. Peixes, vísceras e frutos do mar eram vendidos em barracas de madeira montadas no entorno do açougue.

Figura 35: Açougue Municipal de Paripiranga – BA
Foto: IBGE, [1980?].

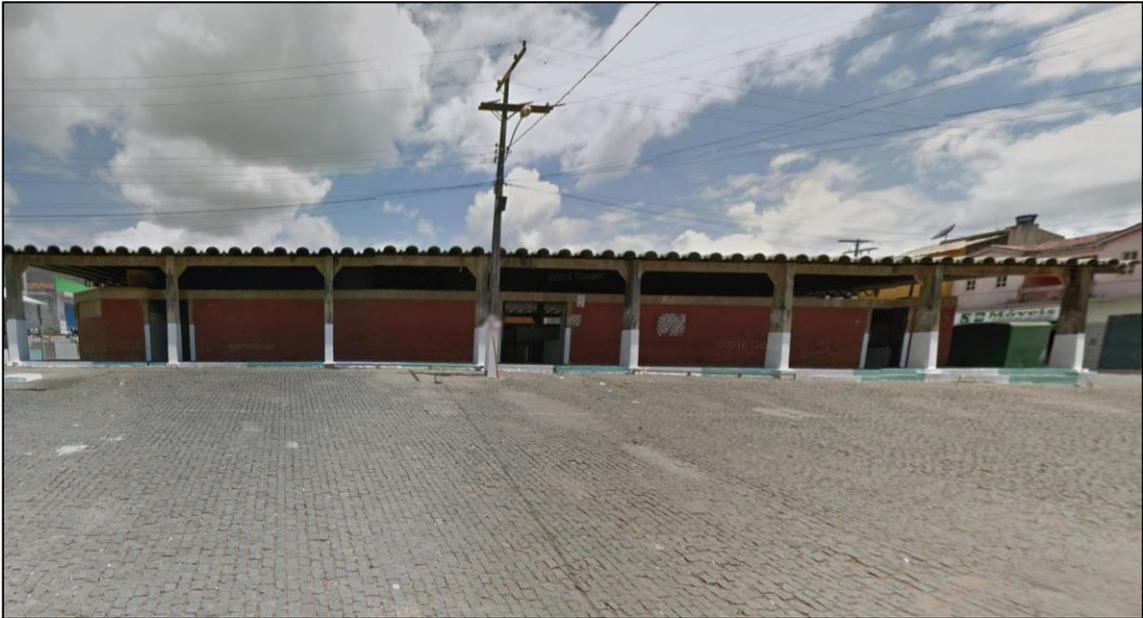
Figura 37: Atual Mercado Municipal de Paripiranga
Fonte: Acervo próprio, 2020.

Por outro lado, a feira de Paripiranga tem grande potencial econômico, às terças e sextas-feiras, dias em que acontece, há um aumento significativo de vendedores e compradores, alterando o movimento do comércio local, tais como supermercados, bancos, bares, entre outros. Por isso há uma urgência na reestruturação desse espaço que é essencial para a economia da cidade e de regiões circunvizinhas.
