UniAGES
Centro Universitário
Bacharelado em Arquitetura e Urbanismo

**ARQUITETURA E EXPRESSÃO: proposta de anteprojeto
arquitetônico para o Mercado Público Municipal de
Paripiranga (BA)**

Trabalho Final apresentado no curso de Graduação do Centro Universitário AGES como um dos pré-requisitos para obtenção do título de bacharel em Arquitetura e Urbanismo.

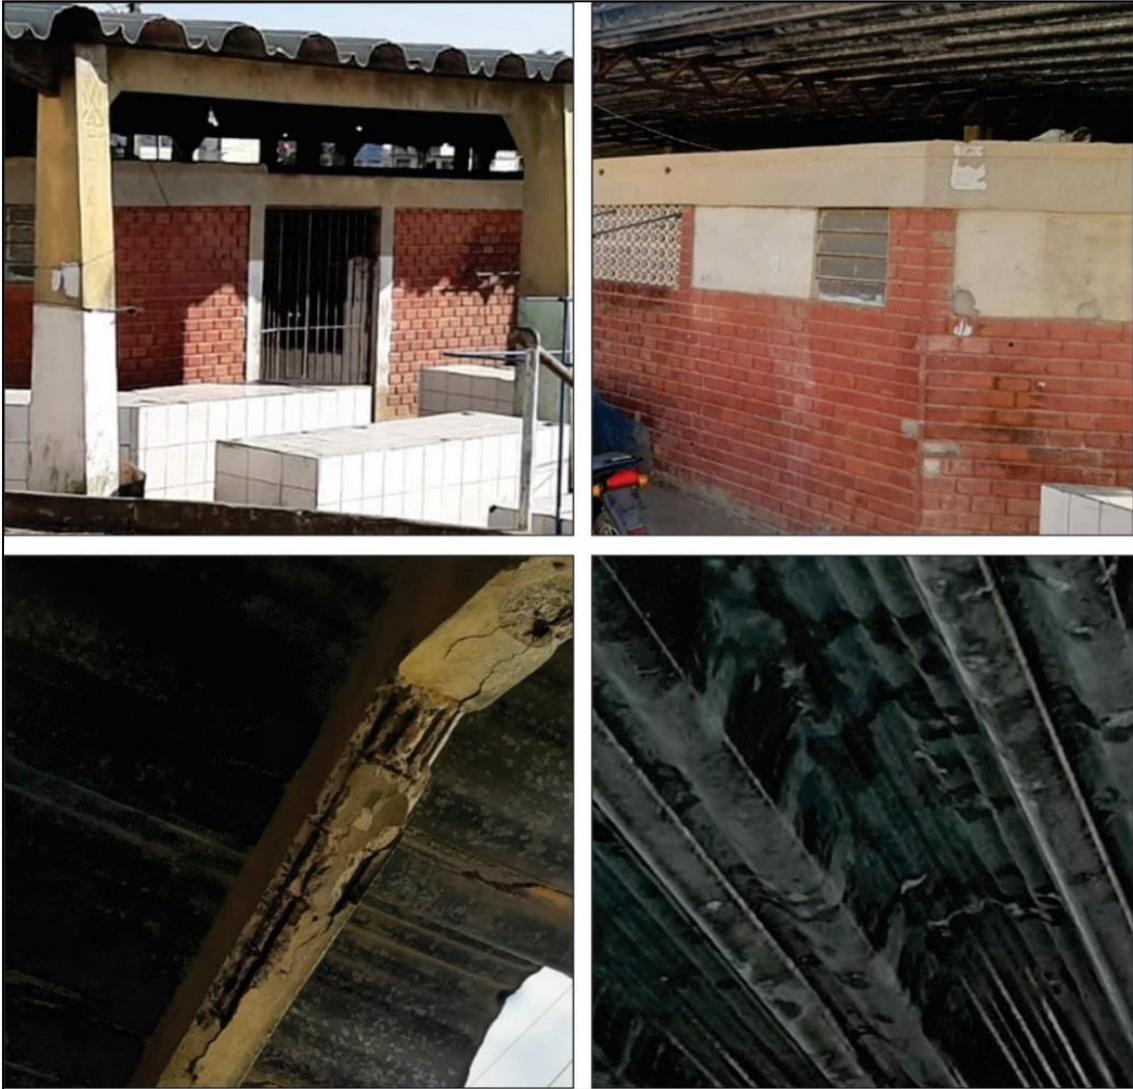
Figura 39: Imagens do objeto de estudo
Fonte: Acervo próprio – out/2020

Os mercados de Paripiranga passam por um estágio crítico de degradação, pois não atendem às normas da Anvisa, da NBR 9050/2020 e as premissas de sustentabilidade, como conforto térmico e acústico. Além disso, não atrai novos investidores, o que resulta no acúmulo de barracas no seu entorno e ocupações indesejadas, na maioria das vezes, servindo como depósito ou abandono. A saber, visto na (Figura 39):

- Manifestação de pequenas fissuras, aparentemente por dilatação da argamassa e manchas de umidade e desgaste, por inexistência de manutenção;
- Manchas de umidade e de corrosão;
- Pontos de infiltrações e ausência de rebocos;
- Desgaste dos rejuntas no piso interno, pelo uso e tempo e alguns pontos de infiltrações;
- O piso externo em paralelepípedo em condições precárias com irregularidades, abaulamentos, falhas;
- Corrosão das treliças, sinais de oxidação nas telhas, alguns furos, amassamentos;
- Fiação elétrica exposta e instalada de forma inadequada acarretando risco de curto e incêndio;
- Entre outros aspectos.

Portanto, com base na pesquisa realizada e outras fotos anexadas a este documento, onde mostra os demais problemas que as edificações se encontram, sugere-se também que devido à idade da edificação, a falta de manutenção periódica de toda a estrutura da edificação, o grau de degradação encontra-se em um nível

crítico, e que a edificação oferta um risco de sinistro a toda população que faz uso da mesma, por conta disso, orienta-se que, proceda-se a demolição integral do módulo 01 (açougue) conservando apenas os pilares externos que apoiam o telhado (os mesmos necessitam de manutenção para prolongar sua vida útil), o telhado encontra-se comprometido com oxidação nas treliças e telhas, as bancas utilizadas para vendas de carnes estão muito degradadas e fora dos padrões sanitários.

Em relação as manifestações patológicas encontradas na edificação do módulo 02 (o prédio central), destaca-se os banheiros, estes devem ser demolidos, pois a presença de infiltração, degradação estão bem nítidas e adequações a acessibilidade em todo o módulo.

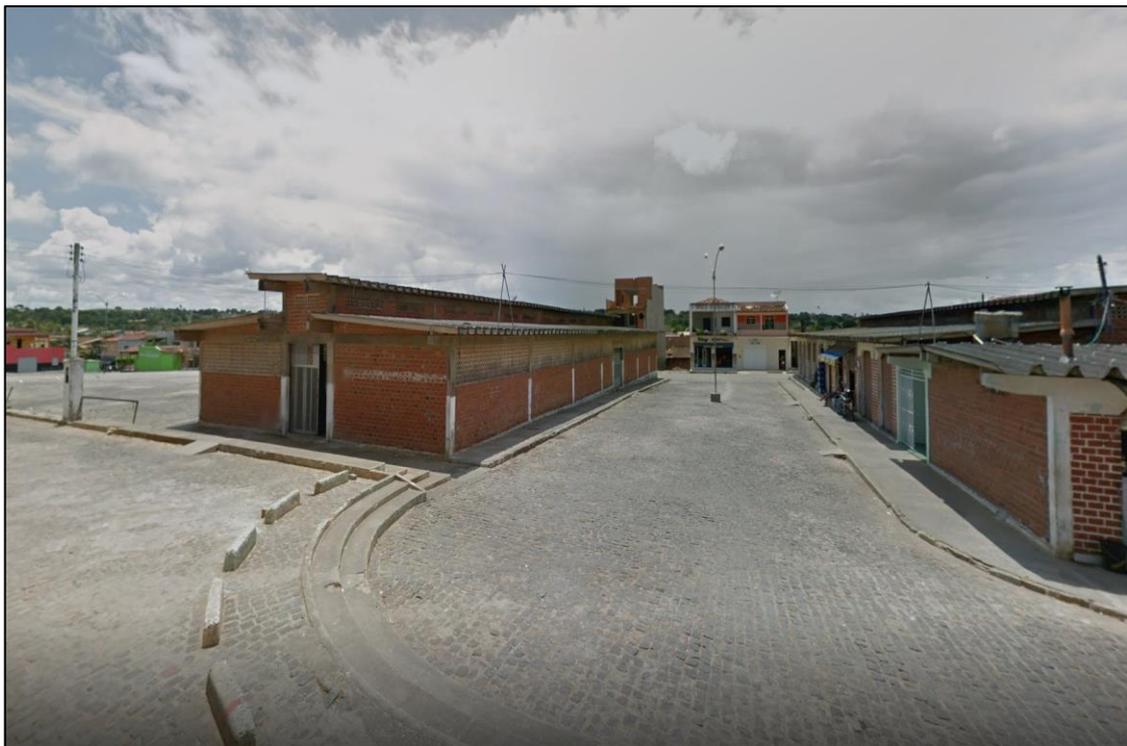
No módulo 03 (Figura 40) deve ser refeito a parte interna, pois ainda se utiliza de bancas de madeiras, todas as paredes de vedação estão sem reboco, o que diminui a vida útil do bloco e compromete toda edificação.

Figura 40 - Mercado de cereais
Fonte: Acervo próprio, 2020.

Diante do exposto, aconselha-se, que se proceda uma reestruturação dos prédios visando a demolição de boa parte dele, conservando apenas as partes menos degradada, e para atualização de um novo modelo, ou seja, uma nova roupagem que

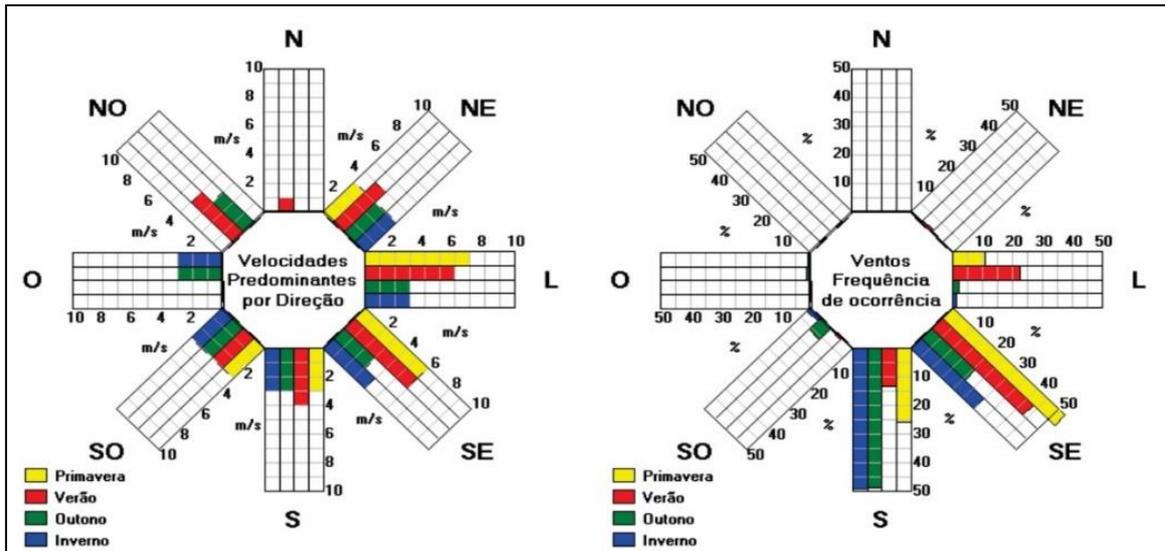
Figura 44: Análise dos ventos
Fonte: software SOLAR– mar/2021

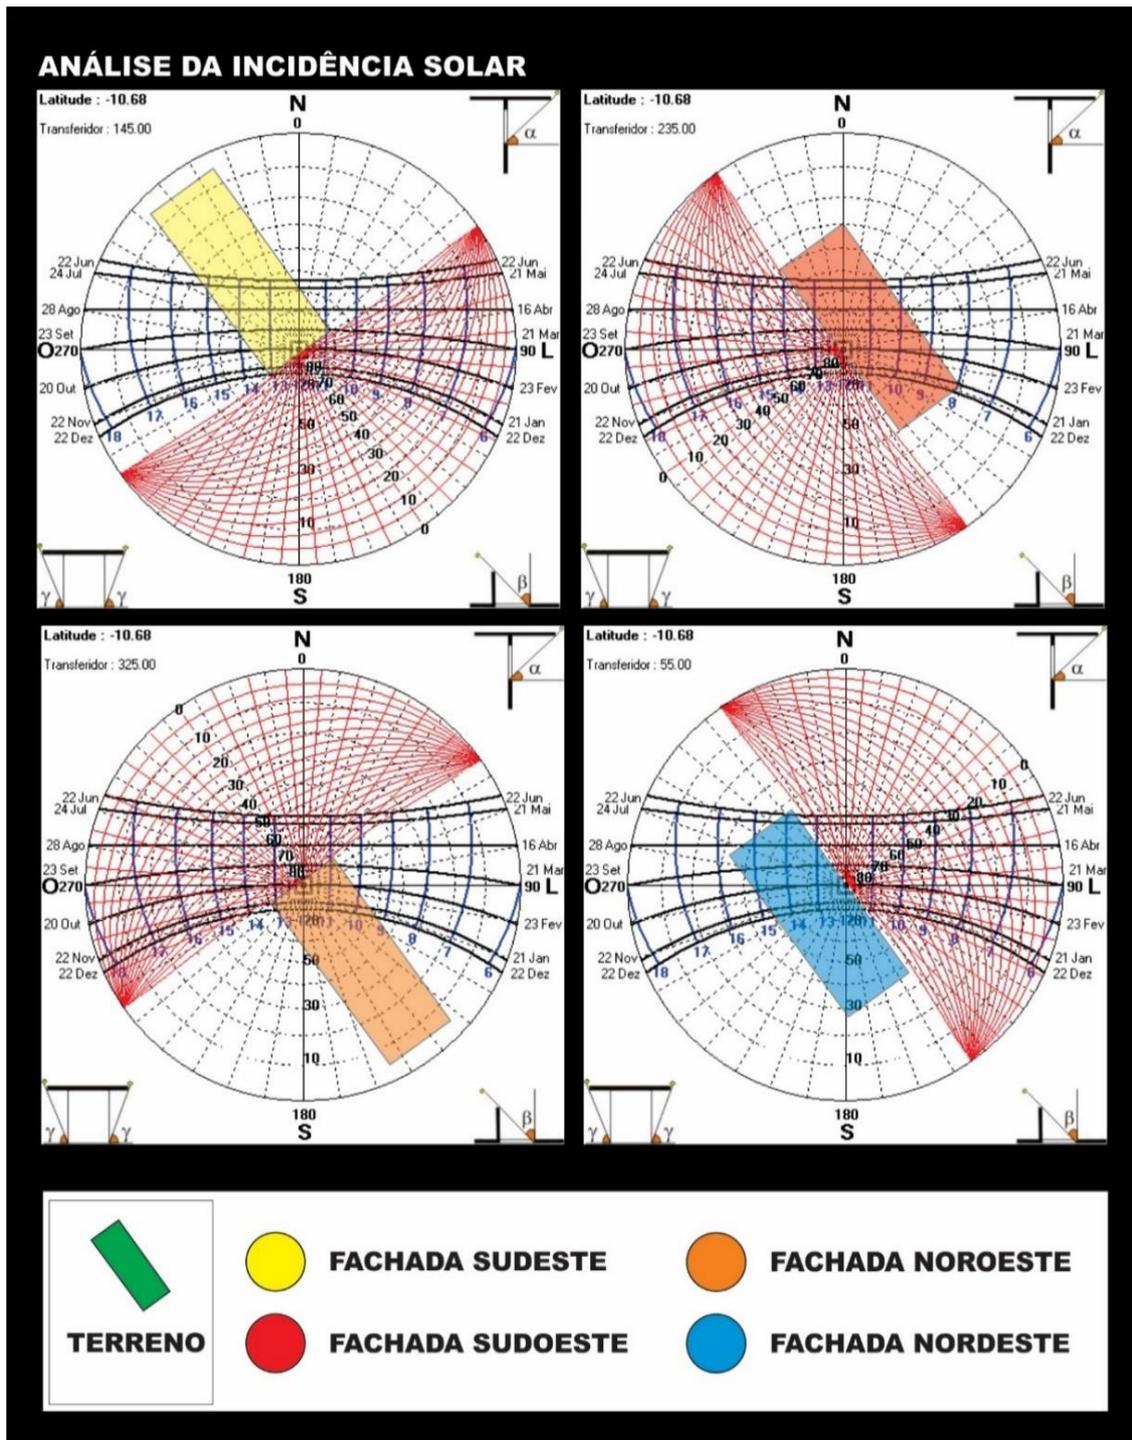
Figura 45 - Análise de insolação
Fonte: Elaborado pelo autor – mar/2021

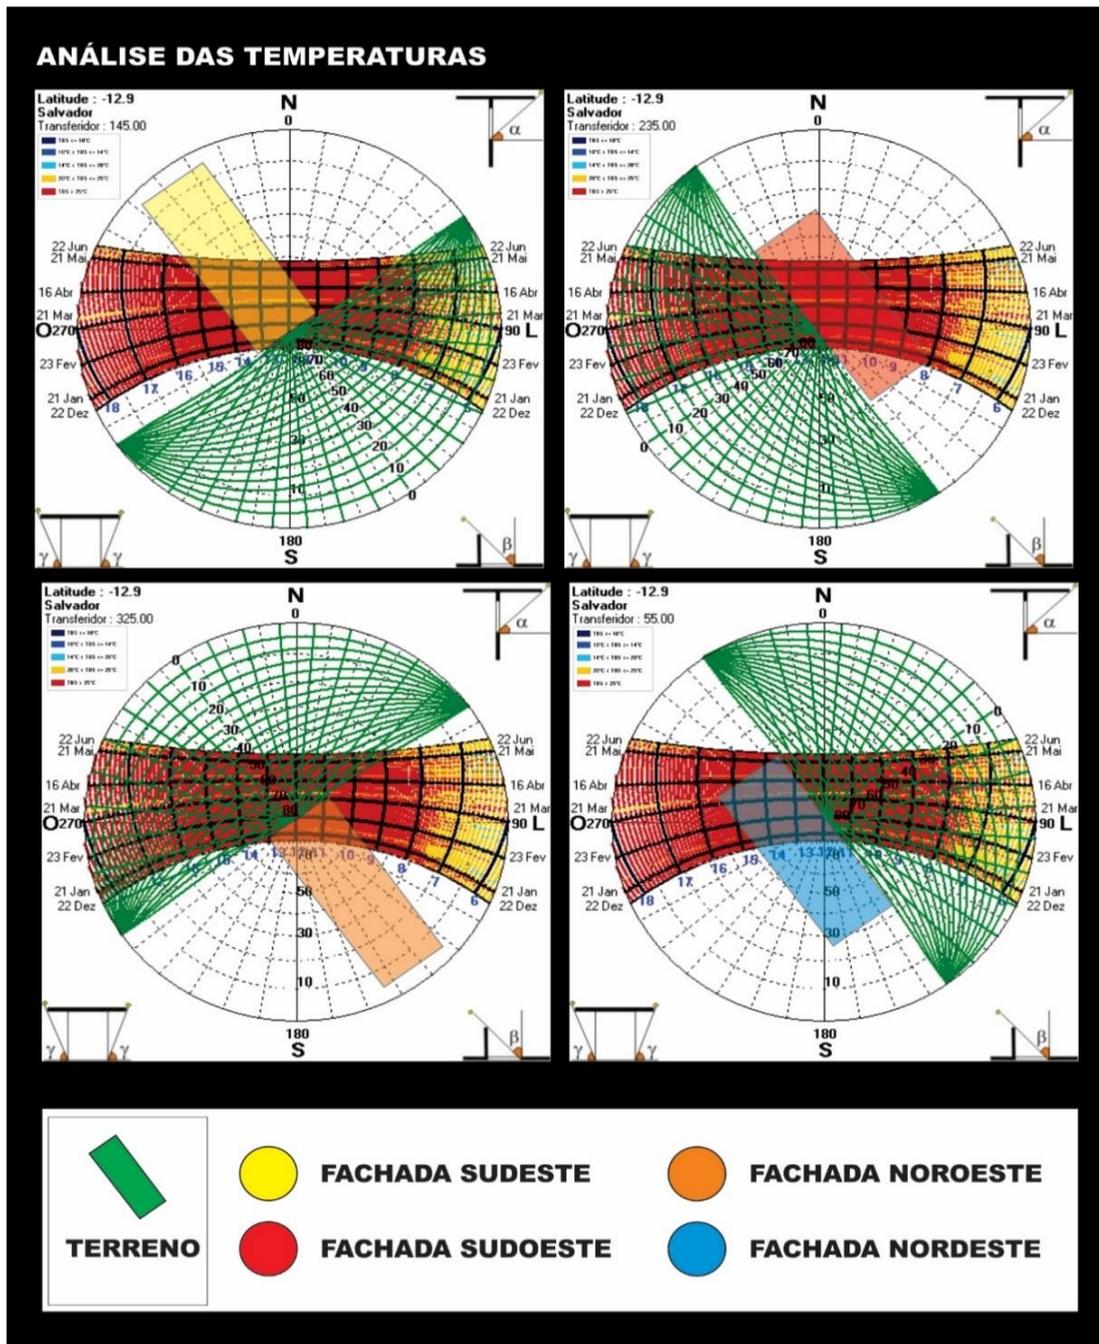
Figura 46 - Análise da temperatura
Fonte: Elaborado pelo autor – mar/2021

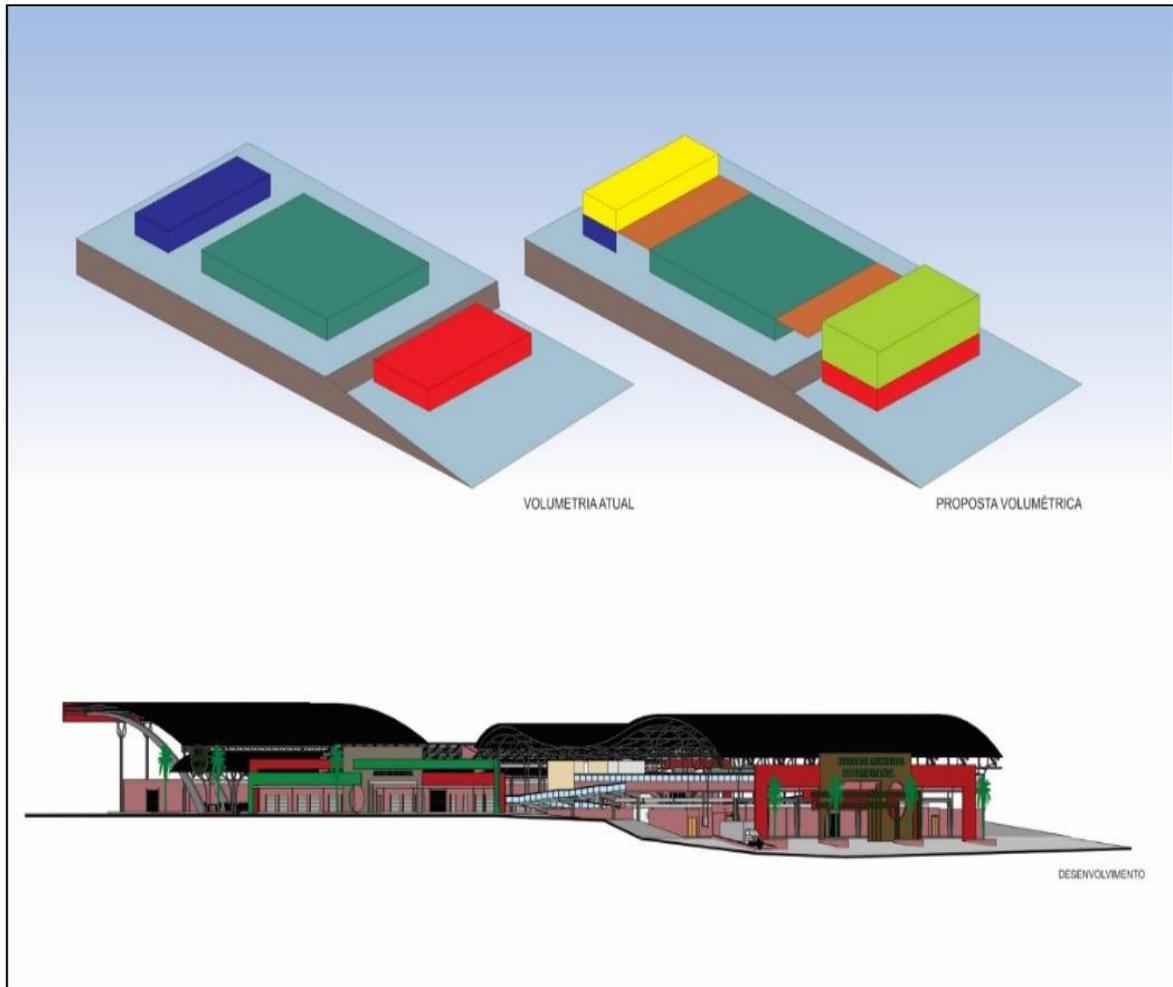
Figura 48: Diagrama de evolução volumétrica
Fonte: Elaborado pelo autor – mar/2021

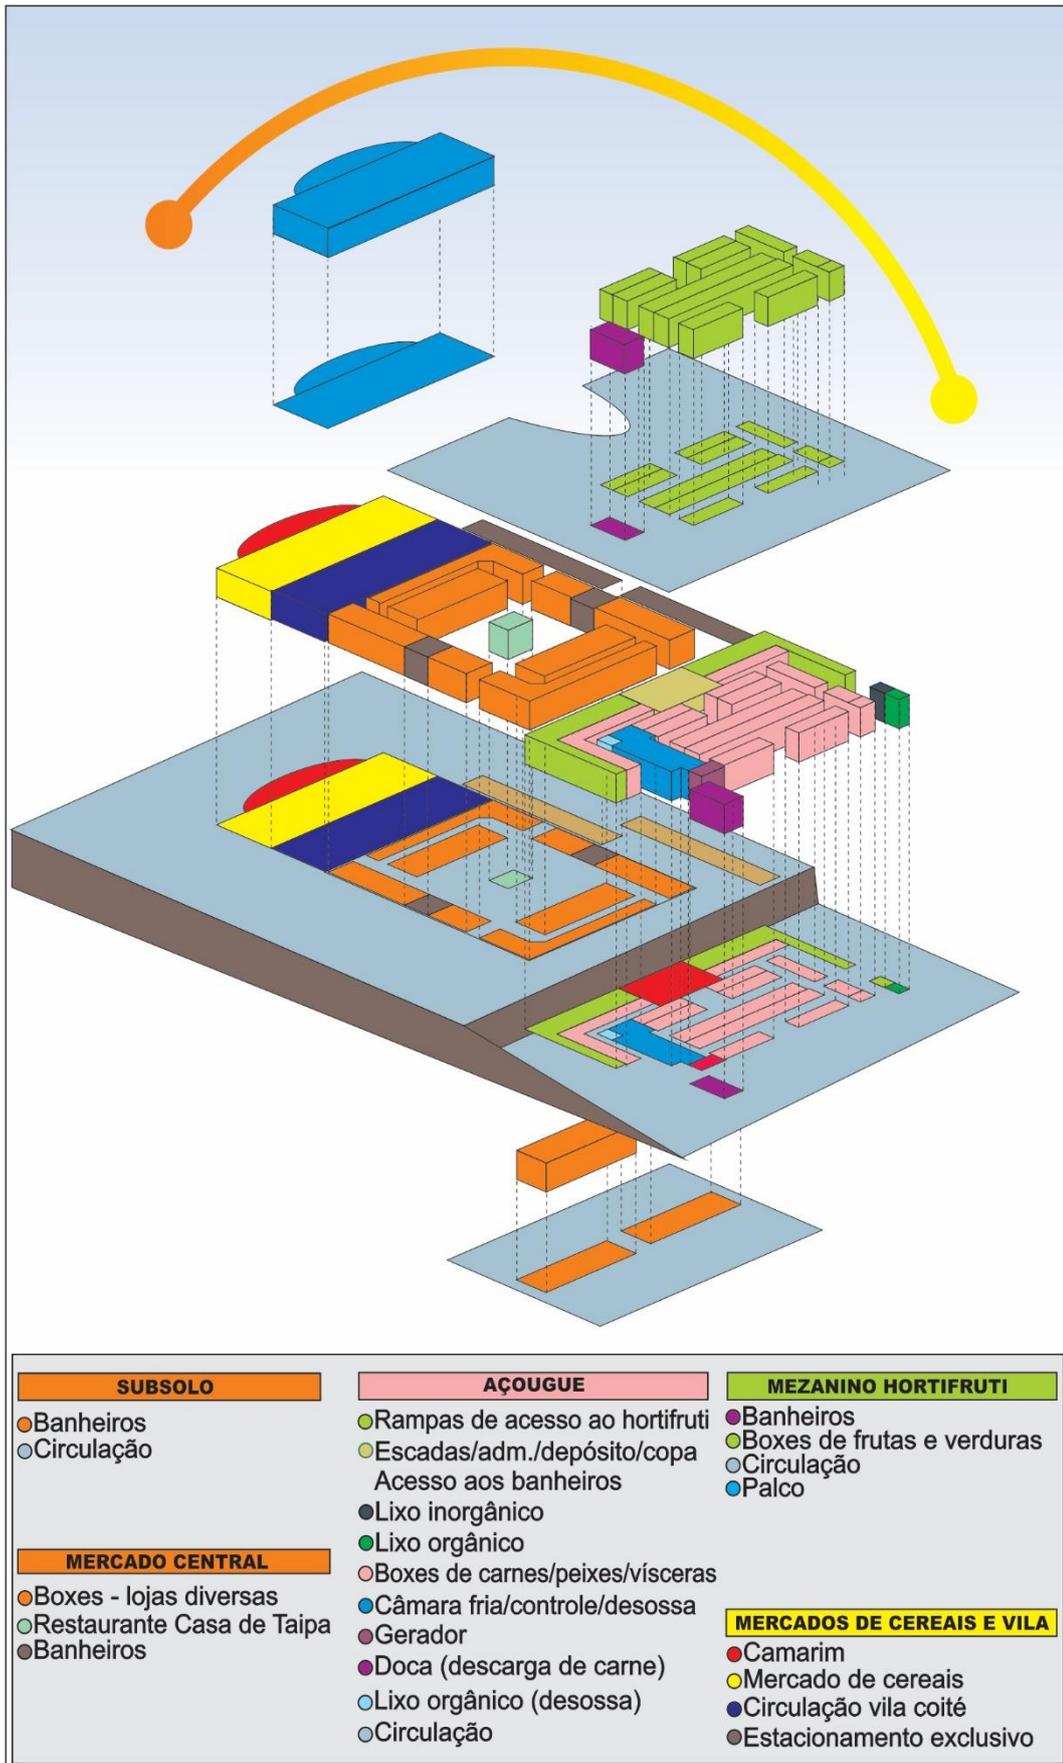
Figura 50: Esquematização de setorização
 Fonte: Elaborado pelo autor – mar/2021

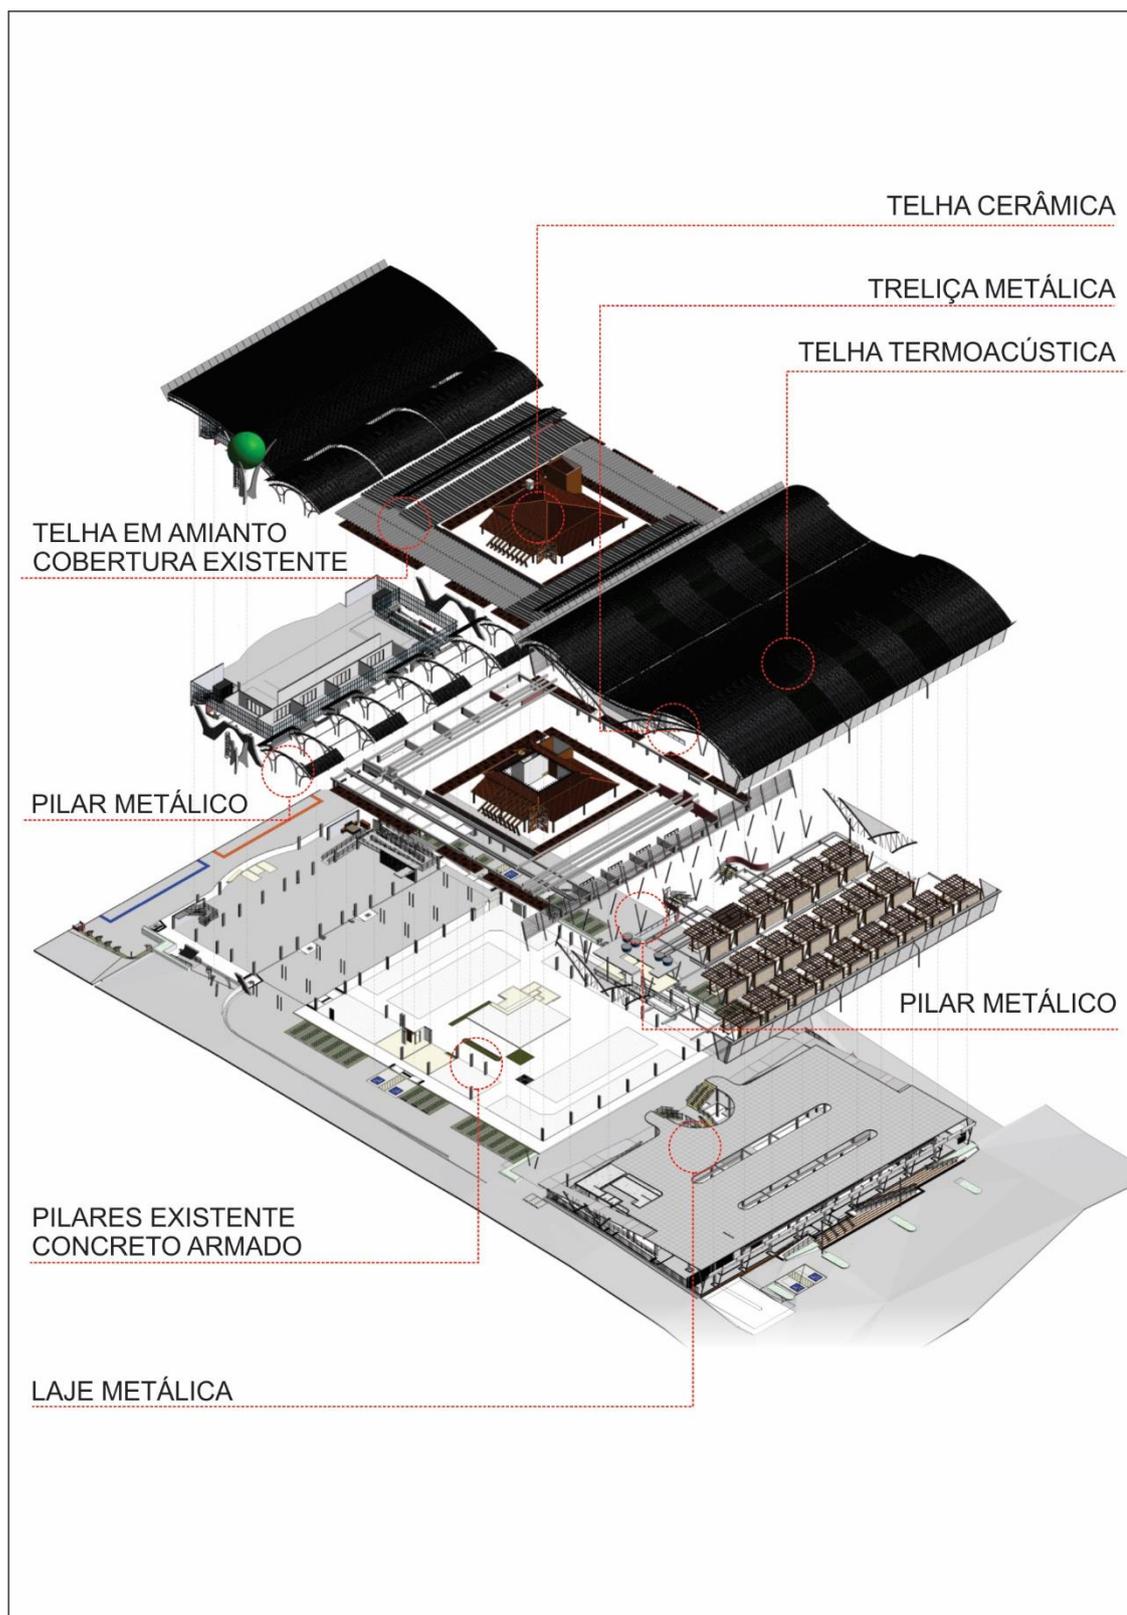
Na cobertura, grande parte do material será aproveitado. As do mercado central, por exemplo, são telhas de amianto que se encontram em bom estado de conservação. Para melhoria e aumentar o tempo útil da antiga cobertura, será aplicado camadas de tinta branca, essa cor reduz a absorção da luz e feito um trabalho de camuflagem destas com elementos nas fachadas e as novas coberturas do mercado da carne e a do palco, serão utilizadas treliças metálicas, com tratamento especial ante corrosivo e telha termoacústico. A geometria da cobertura favorece a passagem do vento para renovação do ar quente do interior da edificação e, ao mesmo tempo, beneficia a iluminação natural, melhorando, assim, o conforto ambiental.

Figura 52: Previsão do sistema estrutural

Quanto as paredes de vedação, serão demolidas apenas as necessárias para a realização das adequações e as que se encontram comprometidas com trincas,

rachaduras e/ou infiltrações agudas. Nesse sentido, a alvenaria em questão não tem função estrutural, por isso aproveitará em média 85%, para aumentar a vida útil das paredes existentes, serão rebocadas com argamassa na composição de areia, cimento e água, impermeabilizada nas áreas sujeitas a infiltrações, com aditivos apropriados, revestidas com cerâmicas onde for necessário, de acordo com as NBRs, e demais, receberão camadas de tinta acrílica, especificada posteriormente. O uso desses materiais tende a ser de baixo custo, comparados a outros existentes e facilita a higienização dos ambientes.

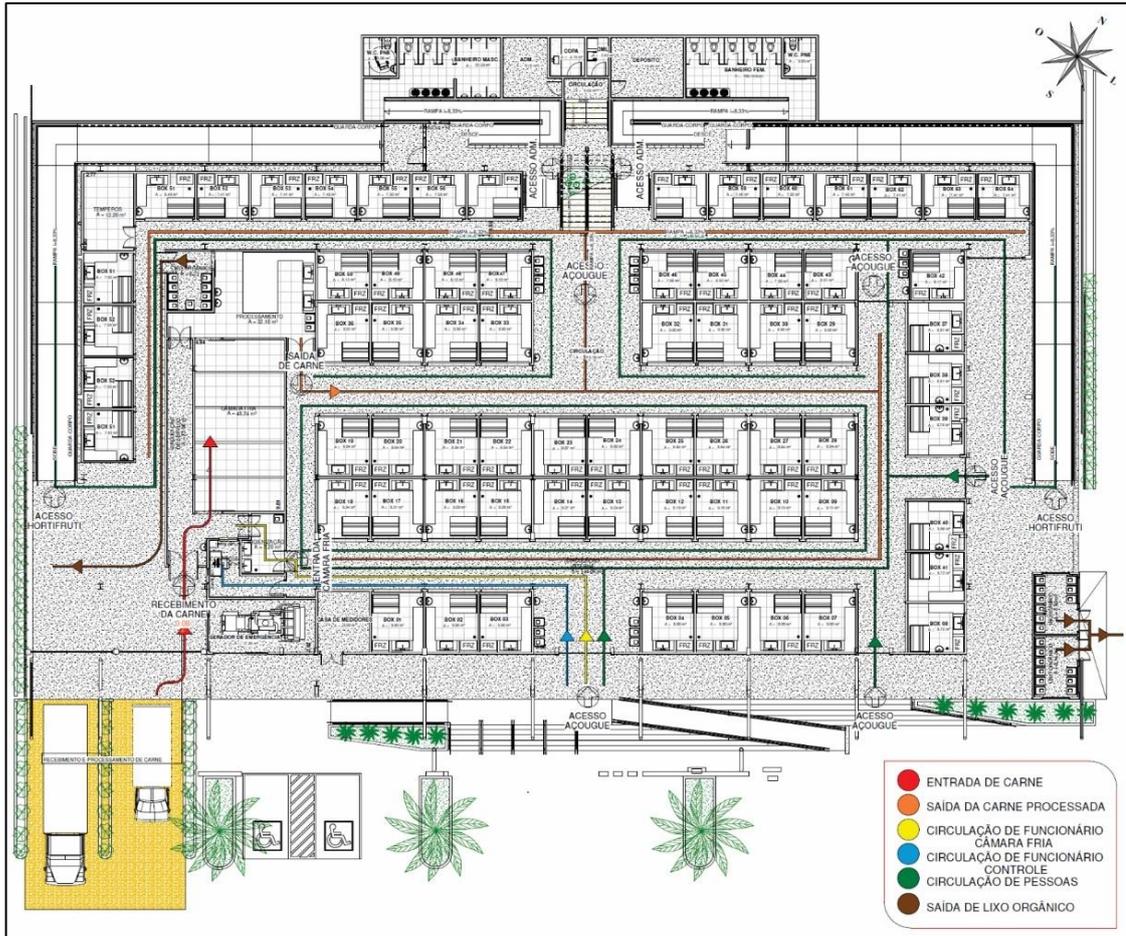
Figura 53 - Esquema de fluxo do primeiro mercado

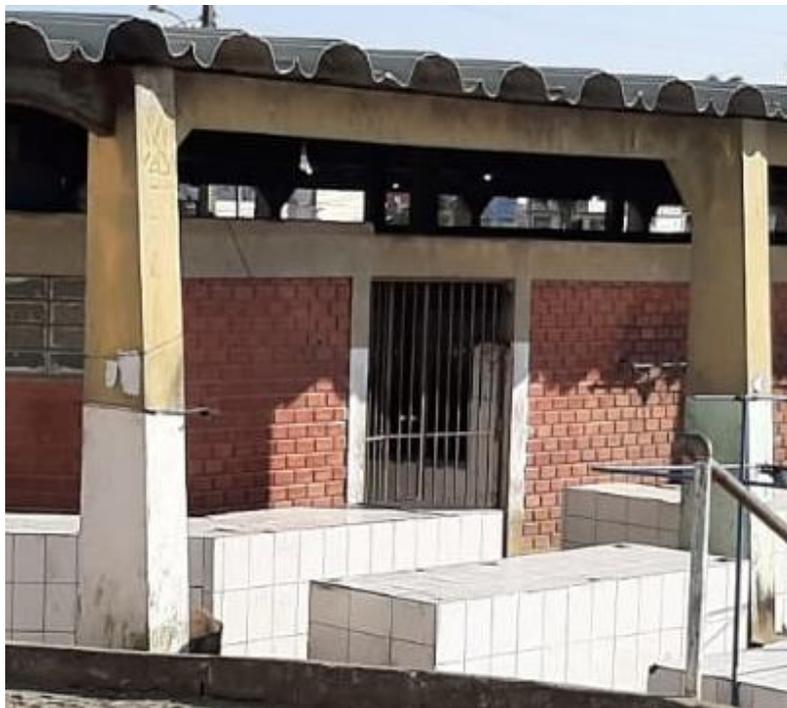
Foto 01: Manifestação de pequenas fissuras, aparentemente por dilatação da argamassa. Manchas de umidade e desgaste por falta de manutenção.

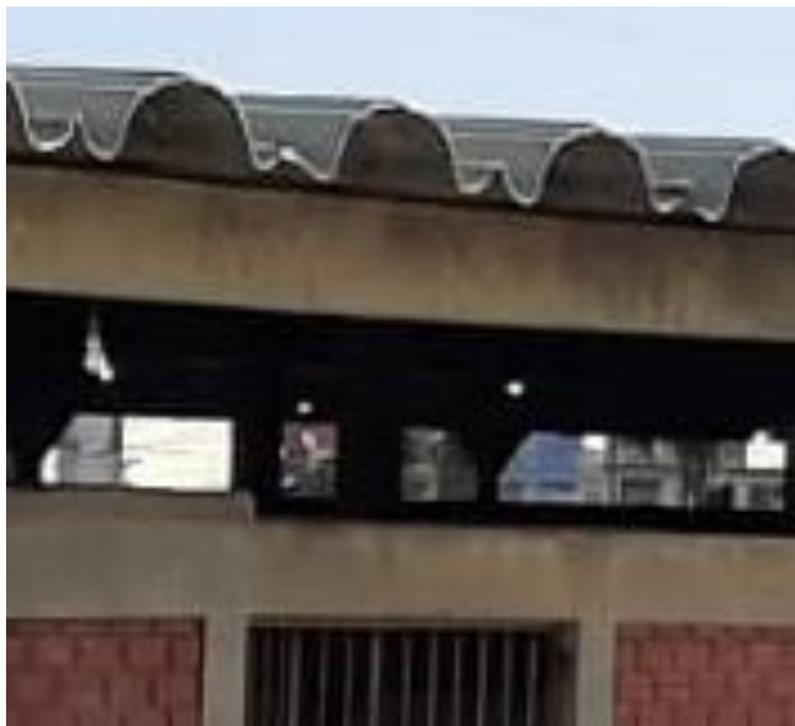
Foto 02: No geral não apresenta manifestações críticas, apenas pequenas fissuras. Manchas de umidade e de corrosão

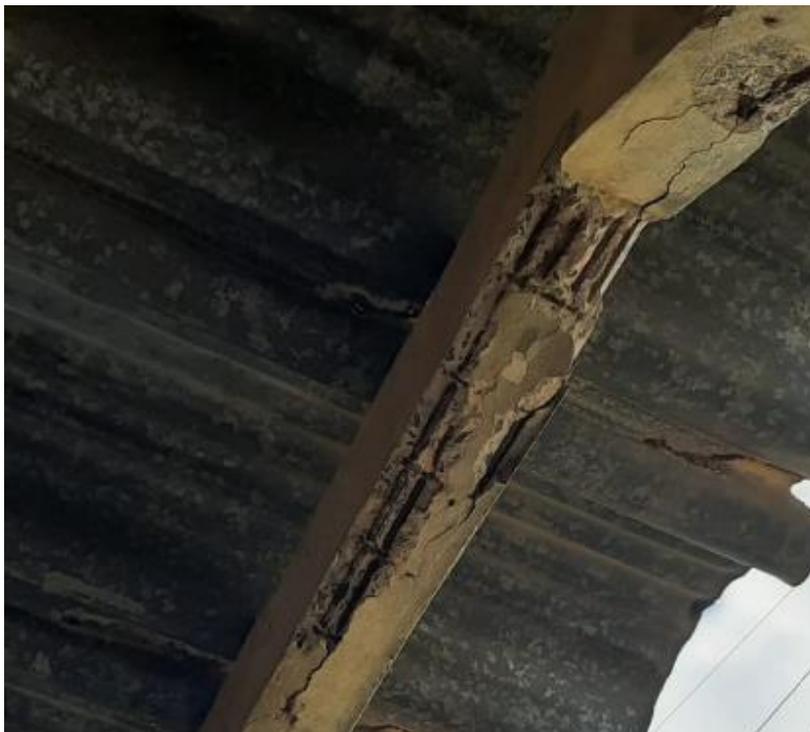
Fotos 03: Nesse ponto, apresenta Corrosão de armadura mais crítica, manchas de umidade e de corrosão.

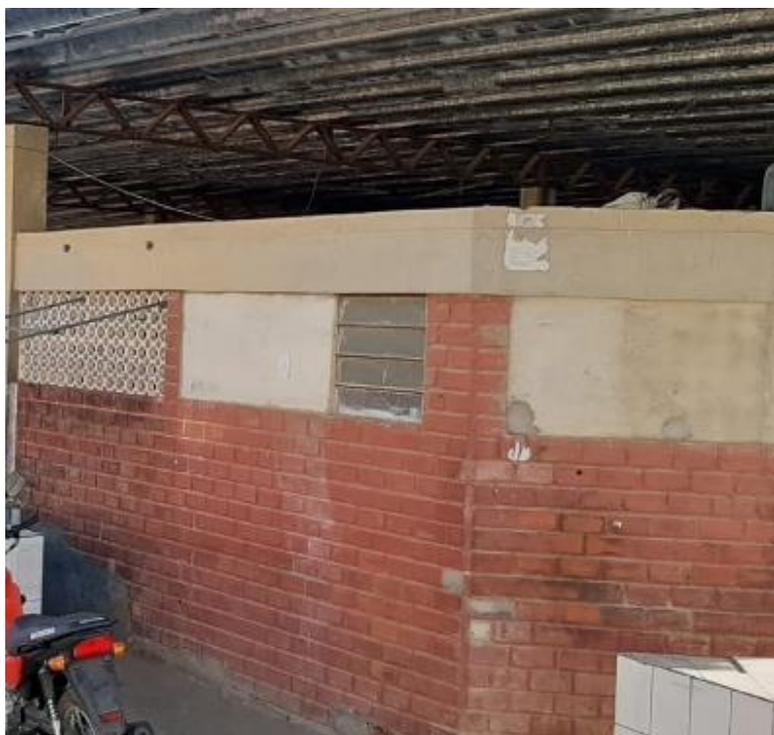
Foto 04: Pontos de infiltrações e ausência de reboco. Manchas de umidade e de corrosão.

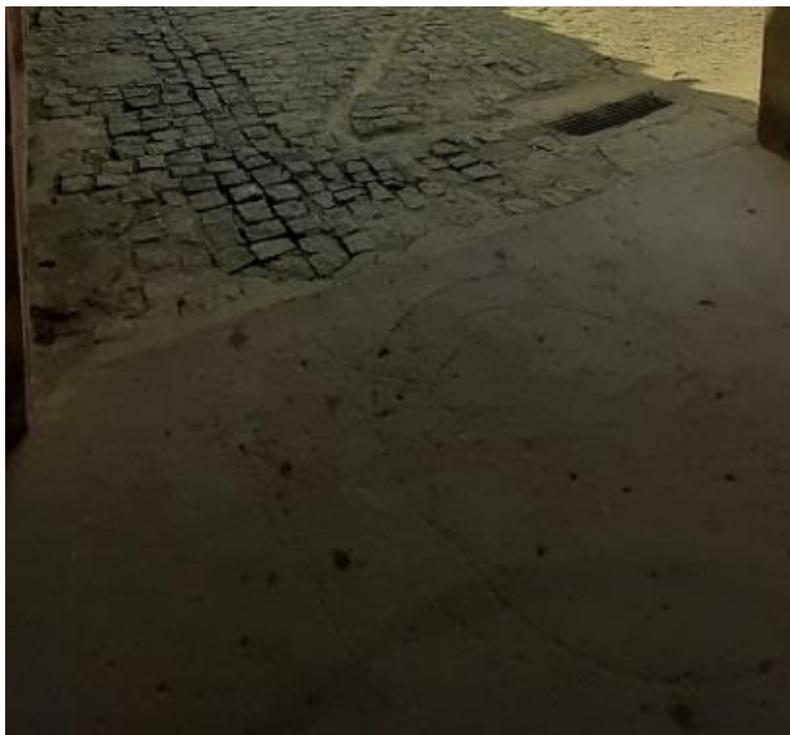
Foto 05: Desgaste rejunte pelo uso e tempo e alguns pontos de infiltrações. Piso interno
Fonte: Acervo próprio – out/2020

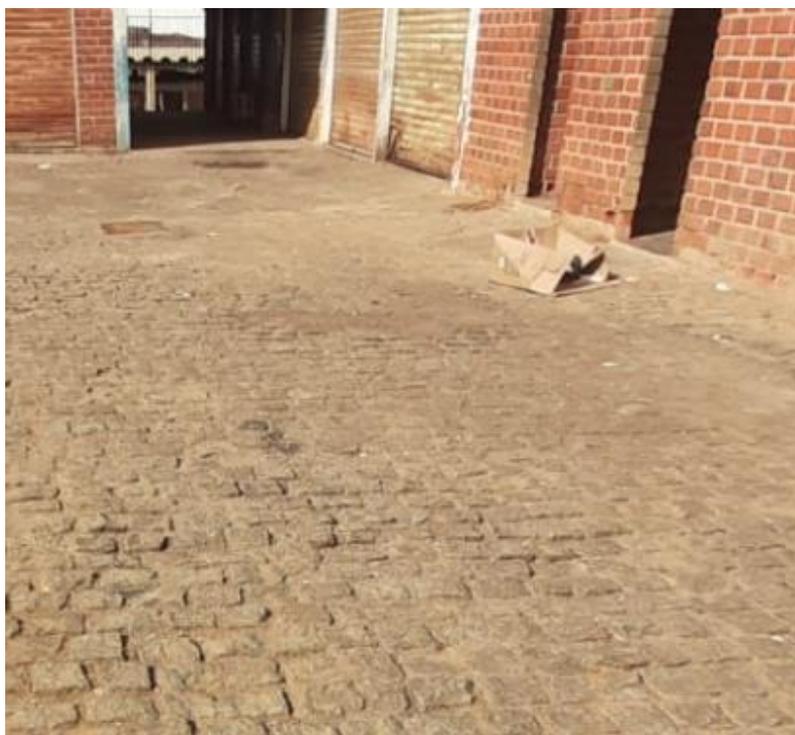
Foto 06: O piso externo em paralelepípedo encontra-se em condições precárias com irregularidades, abaulamentos e falhas.
Fonte: Acervo próprio – out/2020

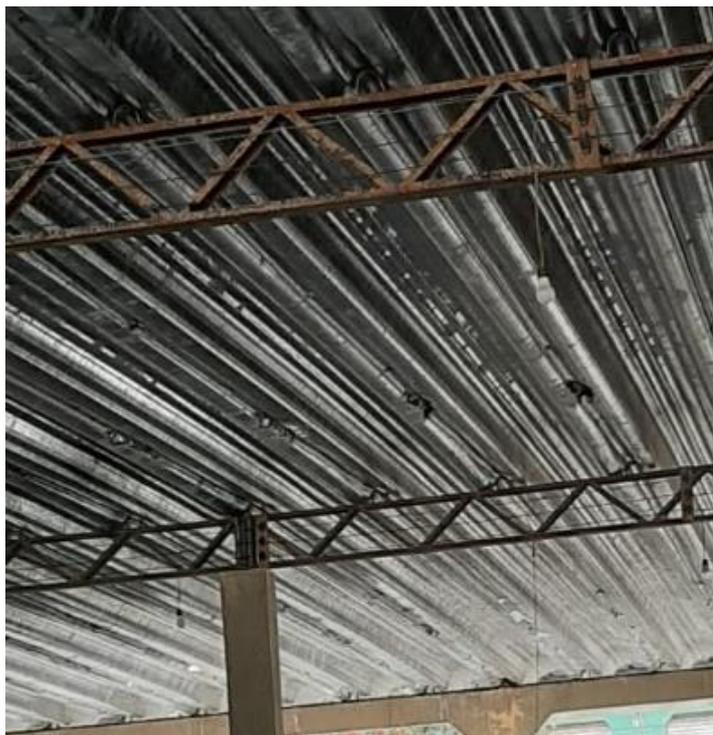
Foto 07: Corrosão das treliças, sinais de oxidação. Localizada na cobertura do mercado 01 (açougue).

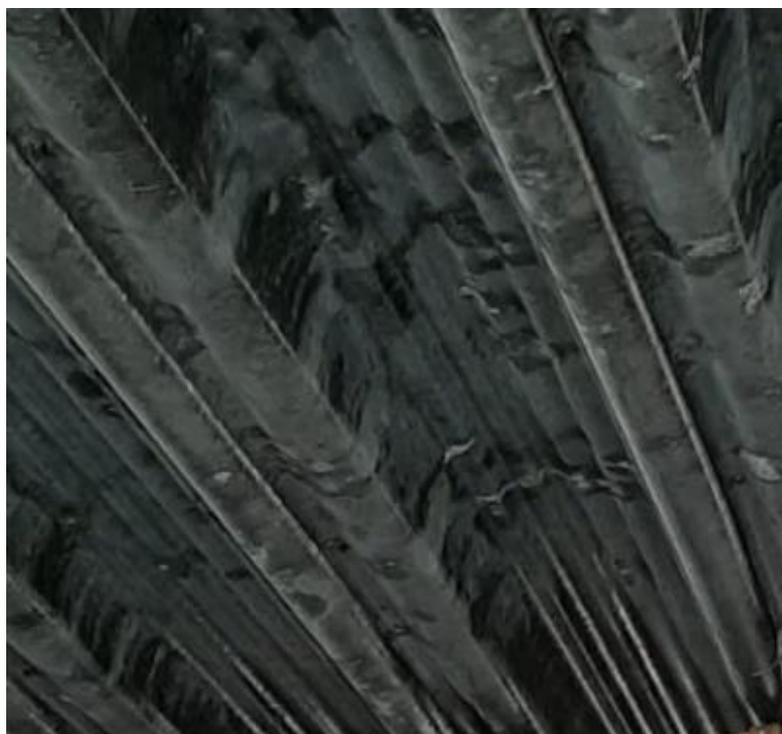
Foto 08: Localizada na cobertura do mercado 01 (açougue). Oxidação nas telhas, alguns furos, amassamentos e a presença de lixiviação.

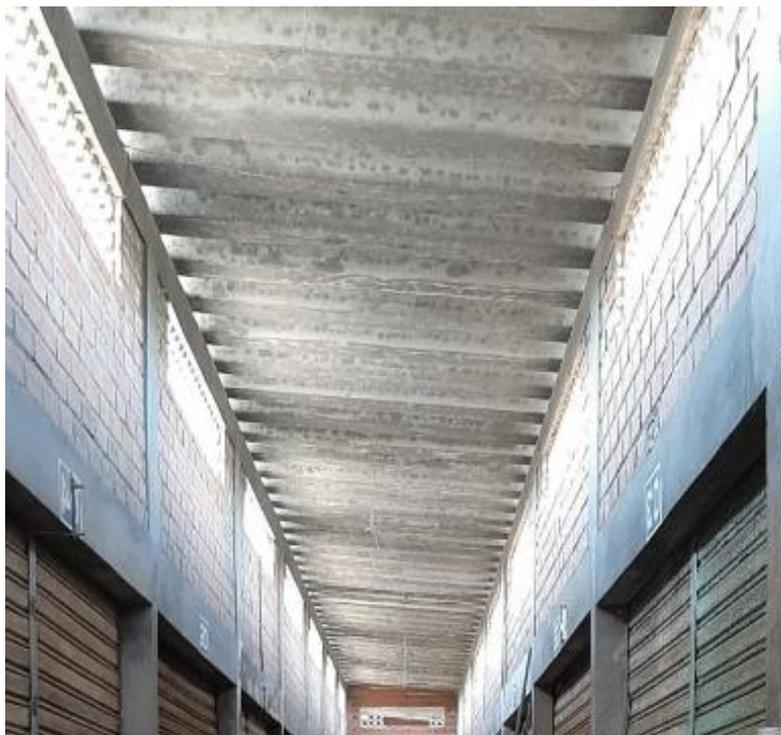
Foto 08: Localizada no pavilhão central e 03. Sinais de infiltração com a presença de manchas brancas e mofo.

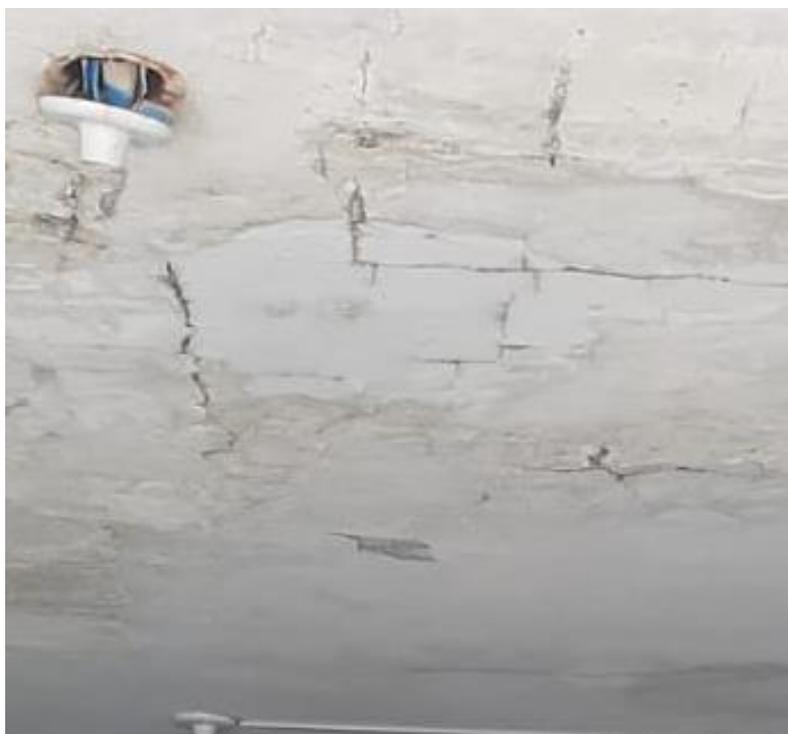
Foto 09: Laje de cobertura localizada no bloco central. Corrosão de armadura e manchas de umidade.

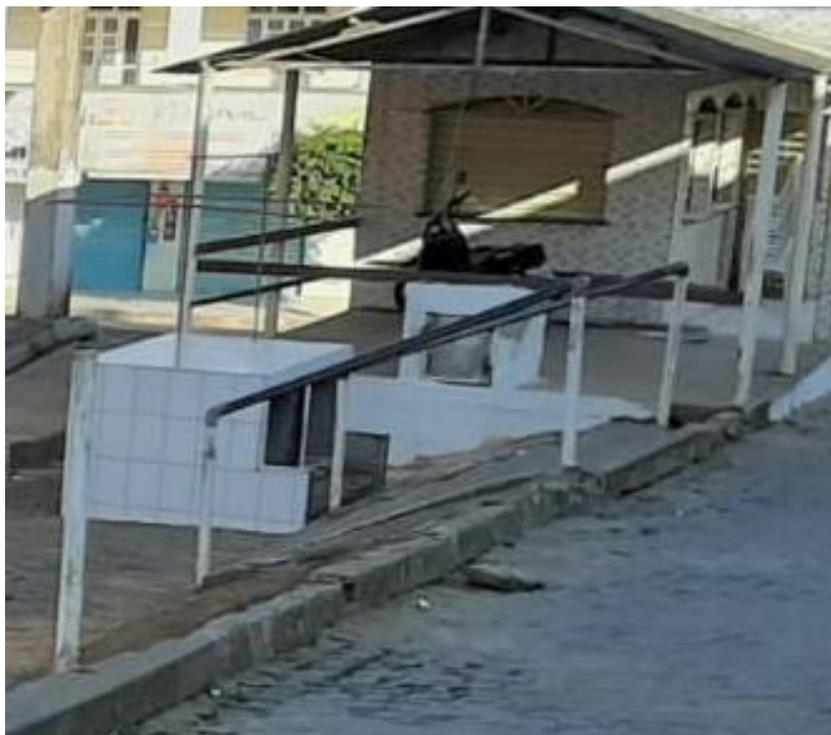
Foto 10: Reservatório inferior. Localizado do lado esquerdo do açougue. Falta de manutenção.
Fonte: Acervo próprio – out/2020

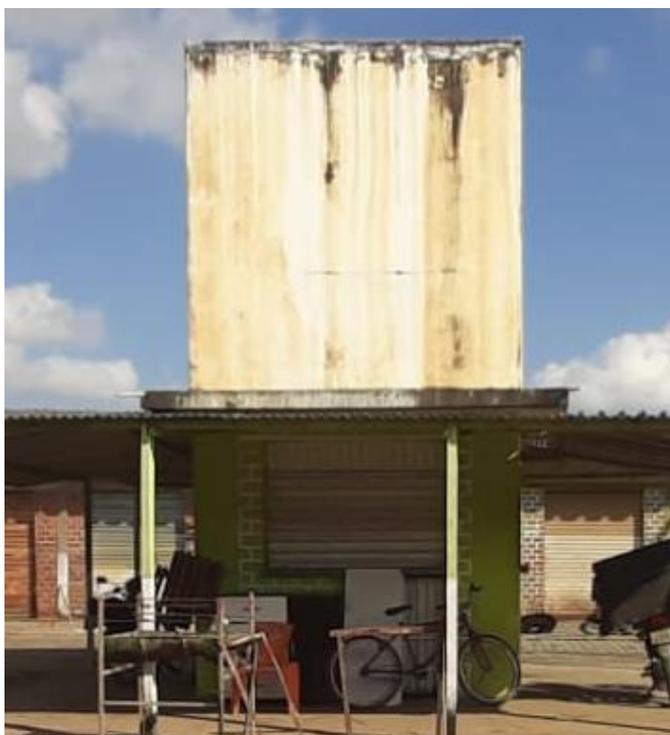
Foto 11: Manifestação localizada no Reservatório superior em laje de cobertura do bloco central, apresentando sinais de reparação anteriormente realizada. Corrosão de armadura, manchas de umidade
Fonte: Acervo próprio – out/2020

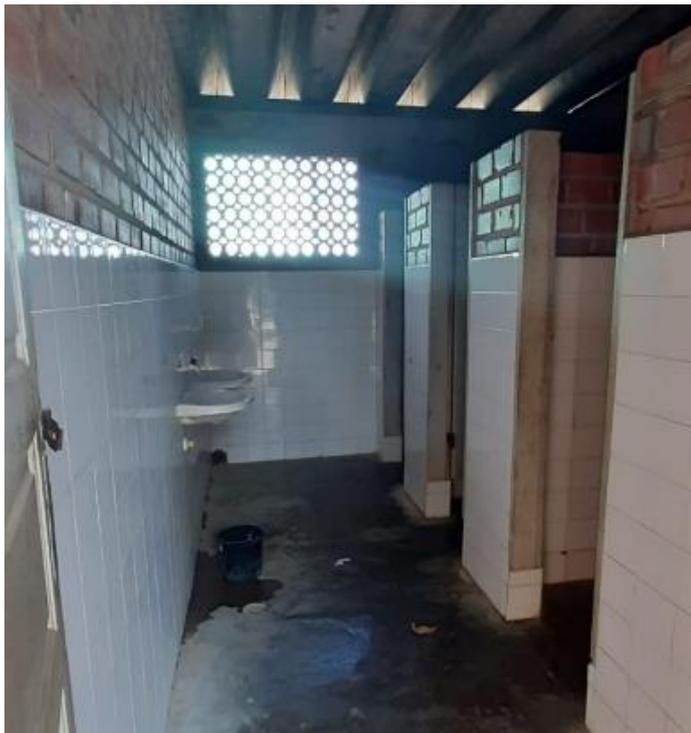
Foto 12: Corrosão de armadura, manchas de umidade localizada nos **Banheiros Masc., Fem. E PcD.**

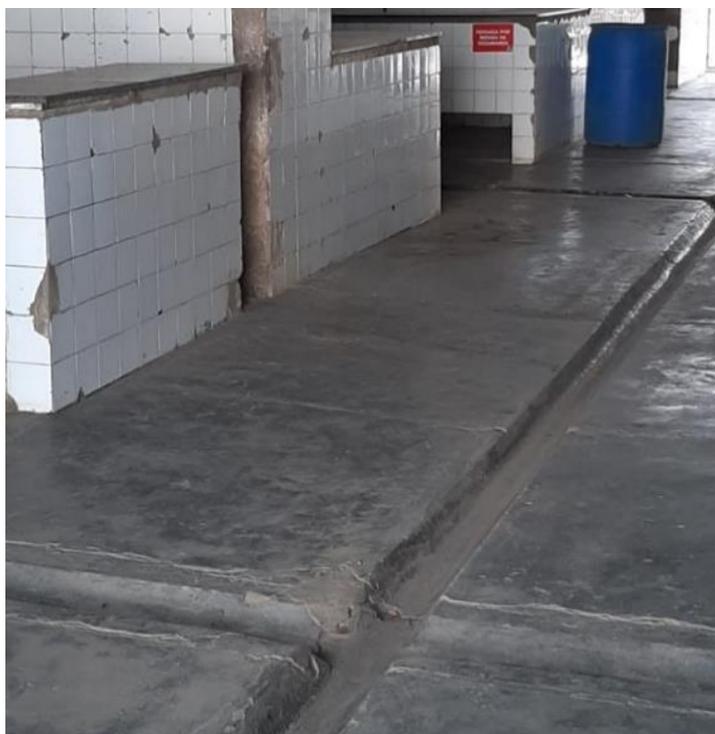
Foto 13: Valas de escoamento superficial de forma inadequada.

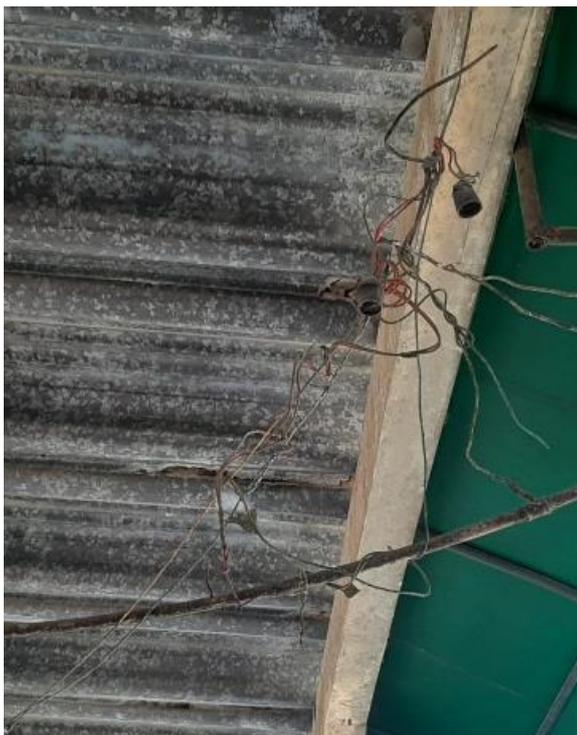
Foto 14: Fiação elétrica exposta e instalada de forma inadequada acarretando risco de curto e incêndio.

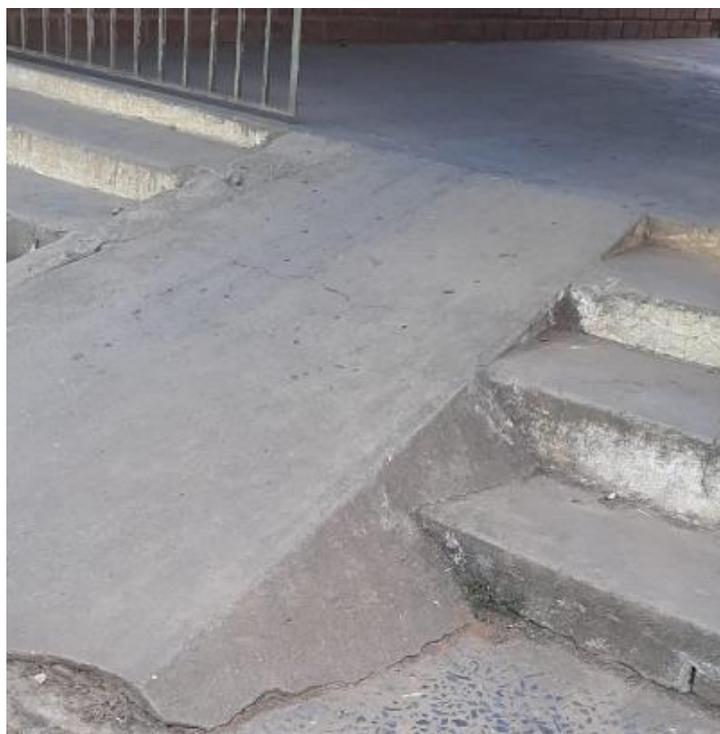
Foto 15: Rampas com inclinação inadequada de acordo com a NBR 9050/2020

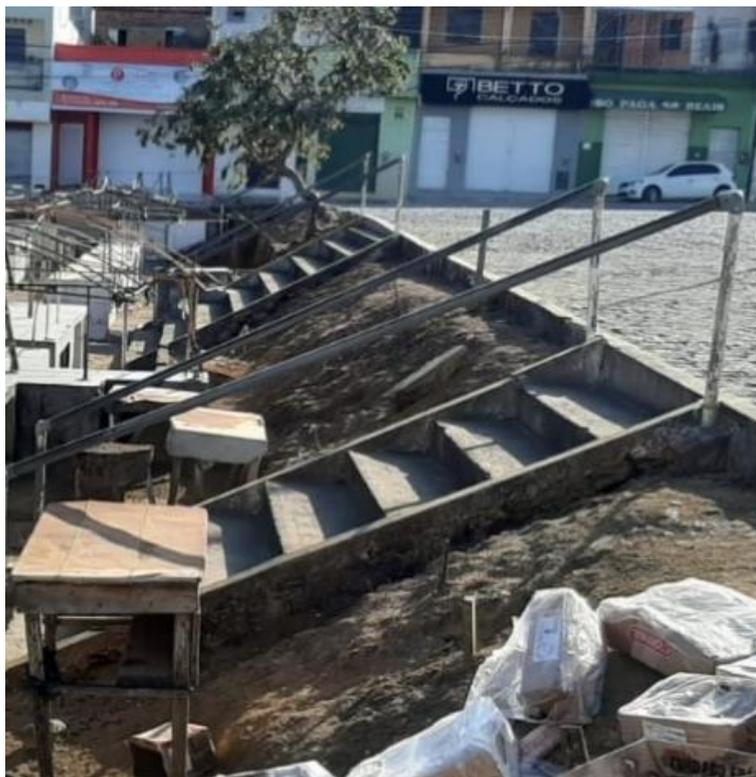
Foto 16: Escadas precisando de reparos.
Fonte: Acervo próprio – out/2020
