UniAGES
Centro Universitário
Bacharelado em Arquitetura e Urbanismo

**ARQUITETURA E EXPRESSÃO: proposta de anteprojeto
arquitetônico para o Mercado Público Municipal de
Paripiranga (BA)**

Trabalho Final apresentado no curso de Graduação do Centro Universitário AGES como um dos pré-requisitos para obtenção do título de bacharel em Arquitetura e Urbanismo.

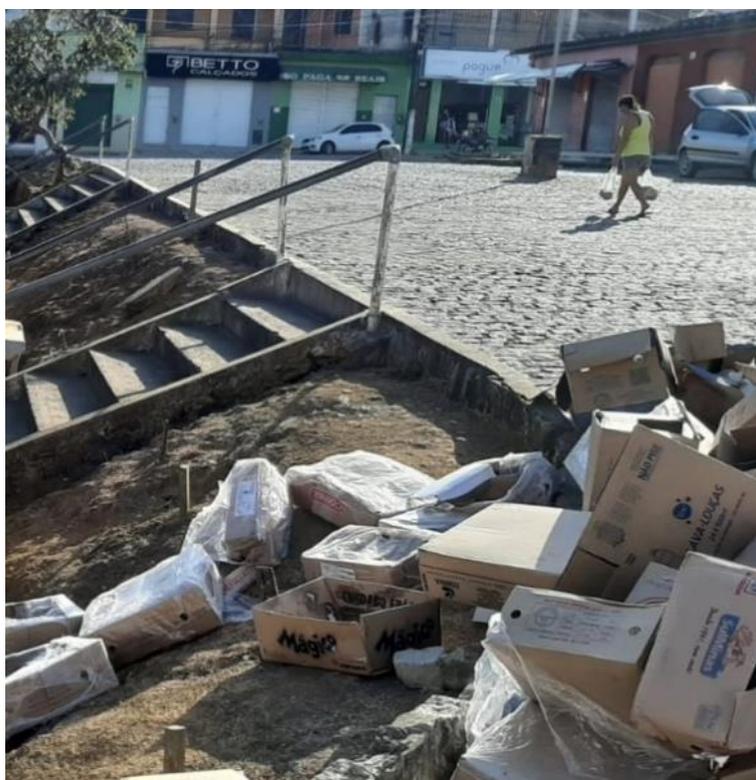
Foto 17: Ausência de casa de lixo.
Fonte: Acervo próprio – out/2020
