Reforço de paredes estruturais pré-existentes empregando grauteamento: Estudo de caso

Case study on strengthening pre-existing structural walls using grouting.

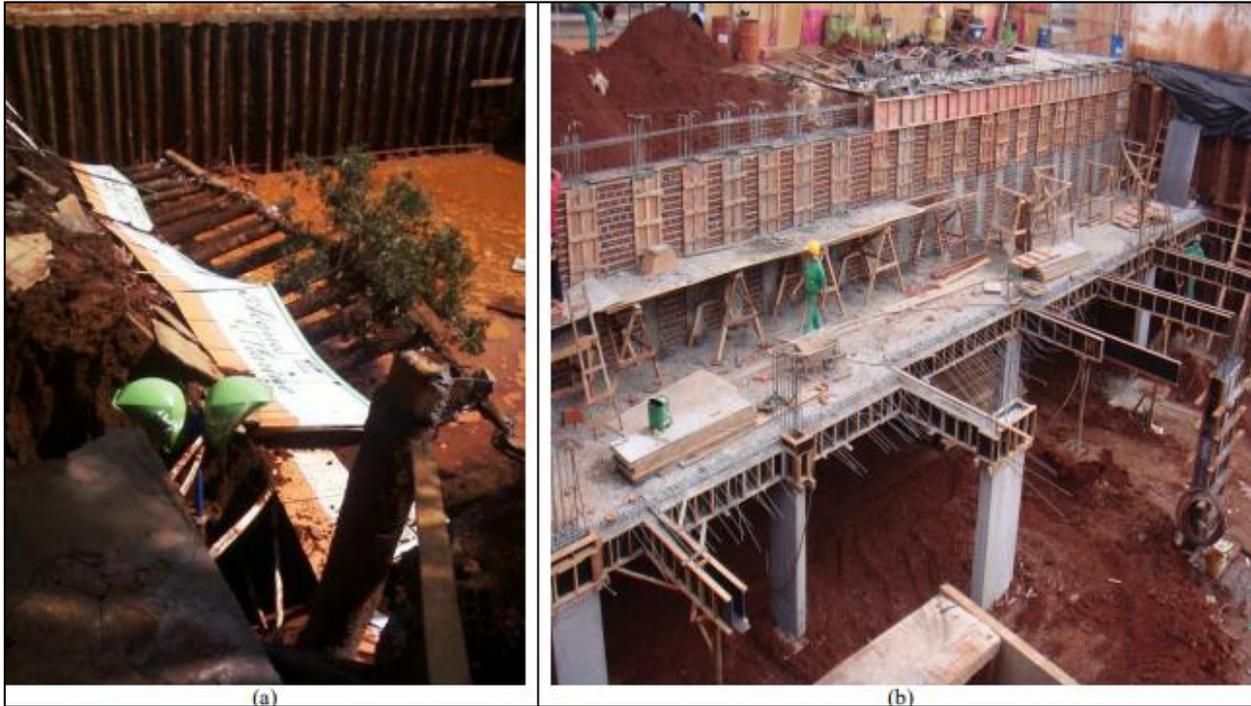
Figura 1 – (a) Ruína de cortina de estacas no subsolo de edifício em construção e (b) Cortina reconstruída para liberação de tráfego em rua adjacente.

A estrutura colapsou devido à escavação excessiva, atingindo uma altura de 6,25 m em vez dos 2,80 m recomendados pelo engenheiro (ver Figura 1). Fatores como segregação do concreto, falta de aderência na armadura, espaçamento irregular das estacas e acúmulo de água de chuva agravaram o problema.

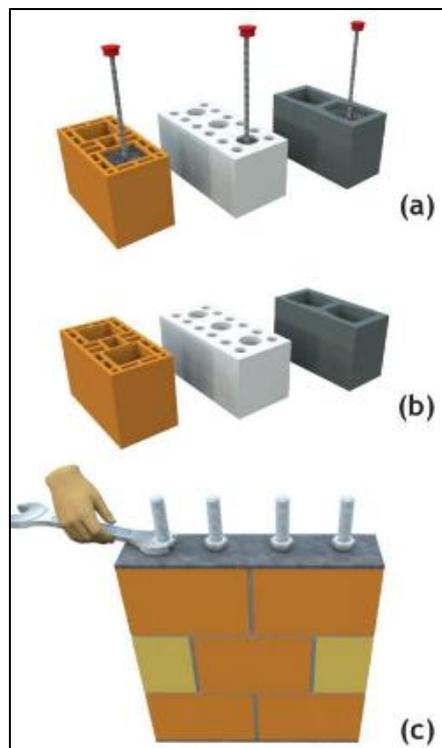
Figura 2 – Exemplos de alvenaria armada (a), alvenaria não armada (b) e alvenaria protendida (c).

Em suma, existem três definições para a alvenaria estrutural (ver Figura 2). Na alvenaria armada faz-se o uso de armaduras passivas com a finalidade de resistir aos esforços, já na alvenaria não armada não existe essa opção pela falta das mesmas. Há também a alvenaria protendida, onde são utilizadas armaduras ativas (MOHAMAD, 2018).

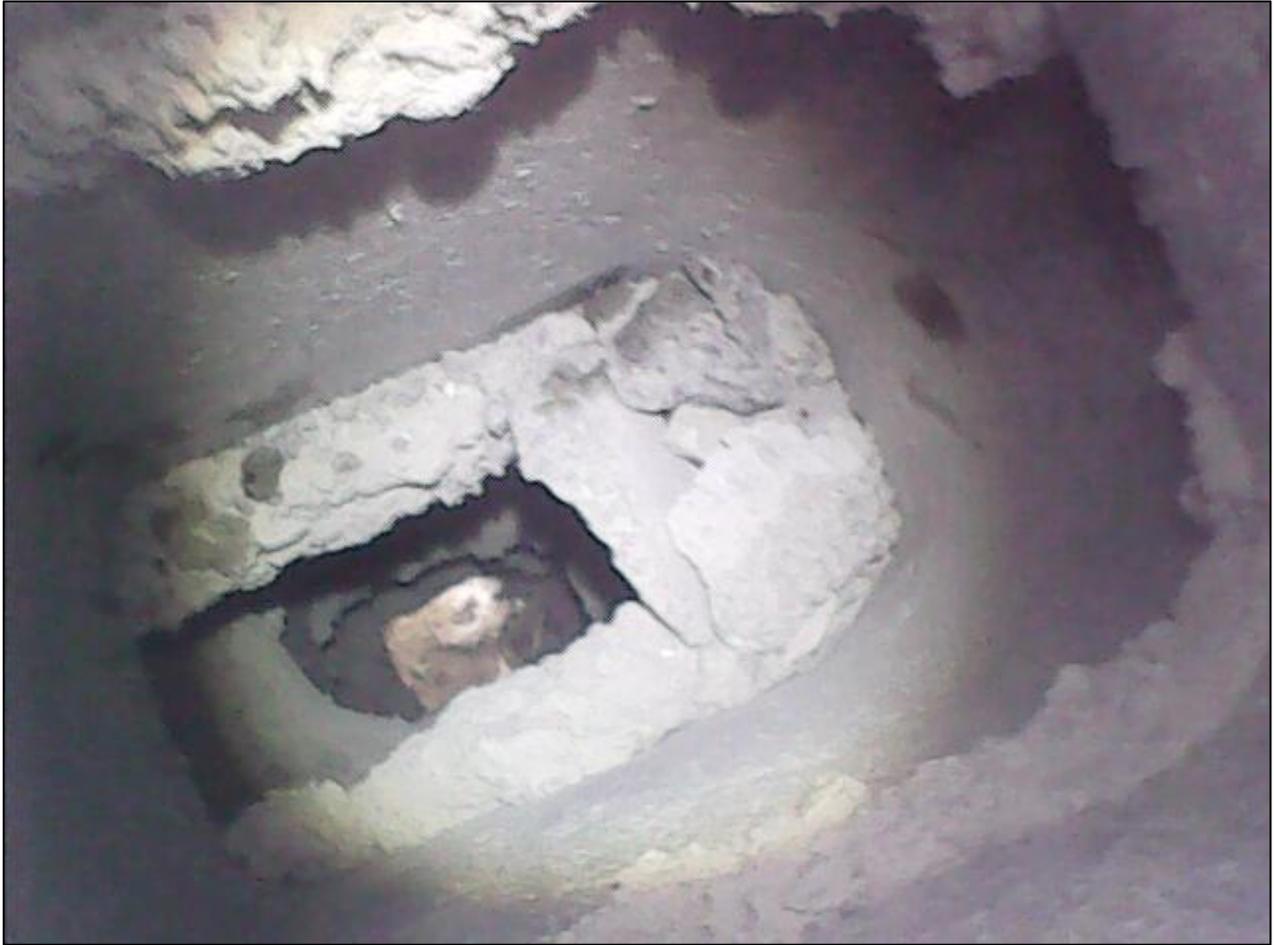
Figura 3 – Bloqueio parcial observado com endoscópio.

Após a marcação, foi iniciada a perfuração dos pontos com o auxílio de uma esmerilhadeira, para que o corte fosse mais preciso e apenas na parede do bloco a ser quebrado. Feito isso, com o suporte de um endoscópio (ver Figura 3) foi realizada a inspeção em todo o comprimento da parede a fim de verificar se haviam bloqueios que pudessem interferir no lançamento do graute no decorrer dos pontos necessitados. Após a desobstrução destes, mais uma inspeção era feita e, então a limpeza efetiva das passagens poderiam ser executadas, dentre elas, a retirada dos entulhos e lavagem interna.

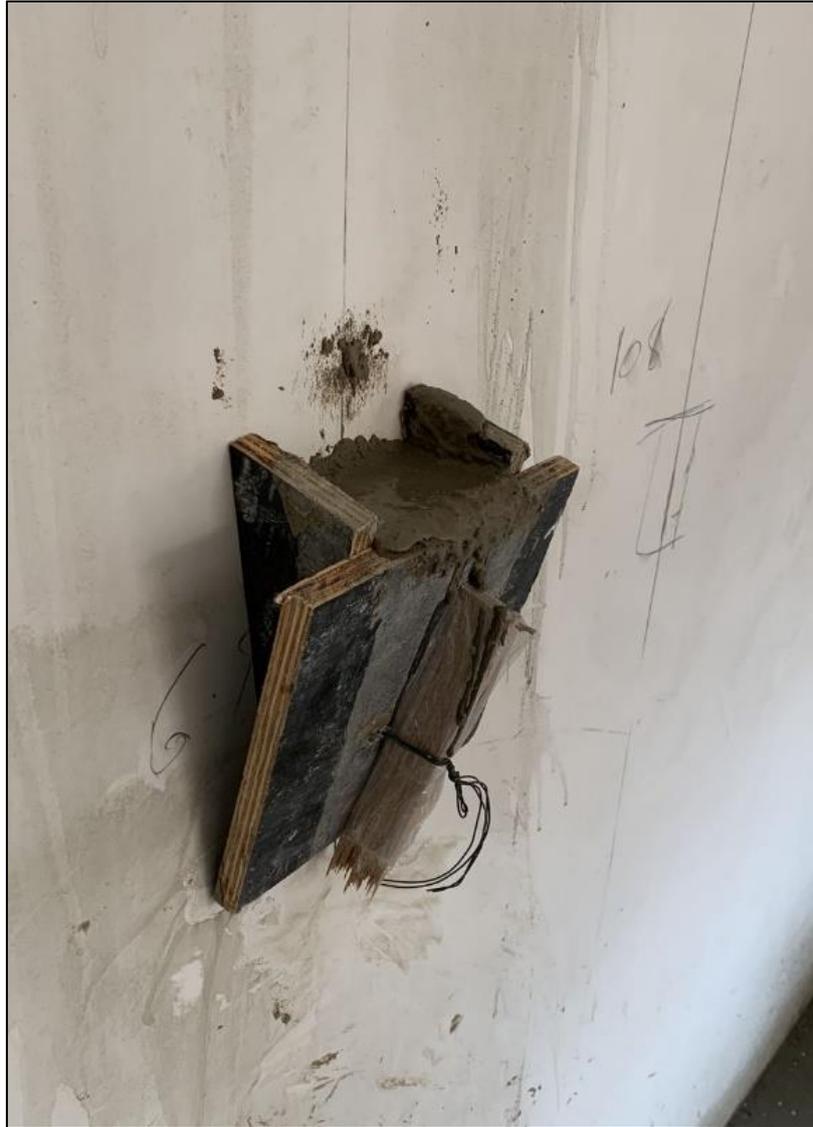
Figura 4 – Exemplo de cachimbo usado na obra.

Os cachimbos eram montados com a madeira descartada em obra (compensados), com pregos e recortados de acordo com a dimensão dos furos. Tinham um padrão de dimensão, já que os furos também eram quase sempre do mesmo tamanho, devido aos seus limites. A instalação dos cachimbos foi realizada com um pedaço de vergalhão introduzido internamente no furo, no qual era amarrado e centralizado o cachimbo, com sua “boca” virada para cima (ver Figura 4). A remoção do material que sobressaia perante a face da parede após concretagem do cachimbo, era realizada no dia posterior com auxílio de um rompedor.

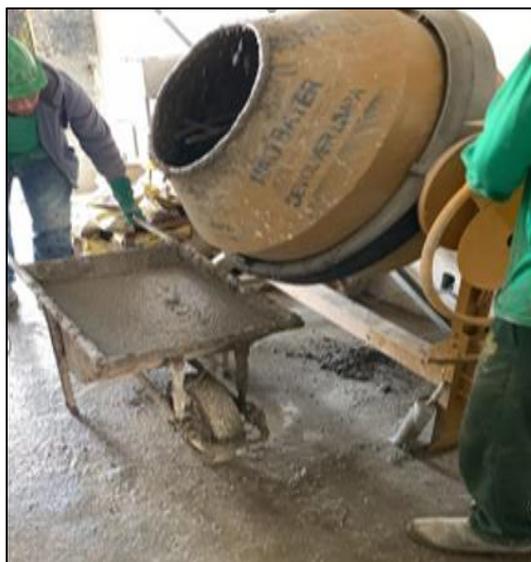
Figura 5 – Produção do graute, utilizando o equipamento betoneira de 400 L.

Foi utilizada para a produção do graute uma betoneira de 400 litros (ver Figura 5), a qual era abastecida com 10 sacos de graute, de 25 kg cada, somado a água e aditivos. A dosagem no local foi realizada com balança (precisão de 20 g) pela equipe da empresa contratada para controle tecnológico e acompanhamento. A amostragem, nesta obra, foi “total”, sendo coletadas 6 amostras cilíndricas de compressão para idades de 3 e 28 dias. Na obra foi criado um local apropriado para a armazenagem destes corpos de prova por ~12 h antes da cura em câmara úmida, conforme registrado na Figura 6.

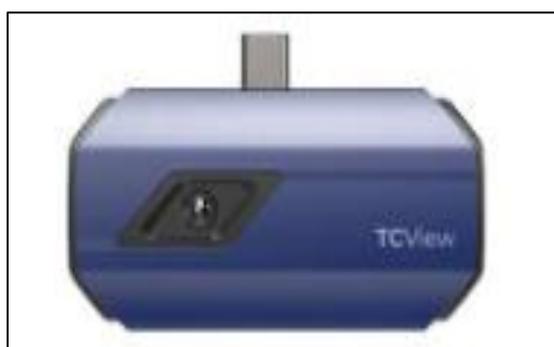
Figura 7 – Câmera térmica TOPDON TC001 - TCVIEW

O acompanhamento termográfico das paredes pré-existentes grauteadas foi feito com o uso a câmera térmica *TOPDON TC001 - TCVIEW* (ver Figura 7). Este procedimento consistiu em basicamente ser feito 1 dia após o grauteamento dos pontos necessitados, logo pela manhã. O principal objetivo deste procedimento consiste em mapear defeitos, ou nichos (vazios) que possam ter ficado nas paredes durante o grauteamento. Como a reação do cimento com água é exotérmica, espera-se que haja maior temperatura nas zonas grauteadas em relação ao restante da parede. No caso de nichos, esta elevação de temperatura não ocorre.

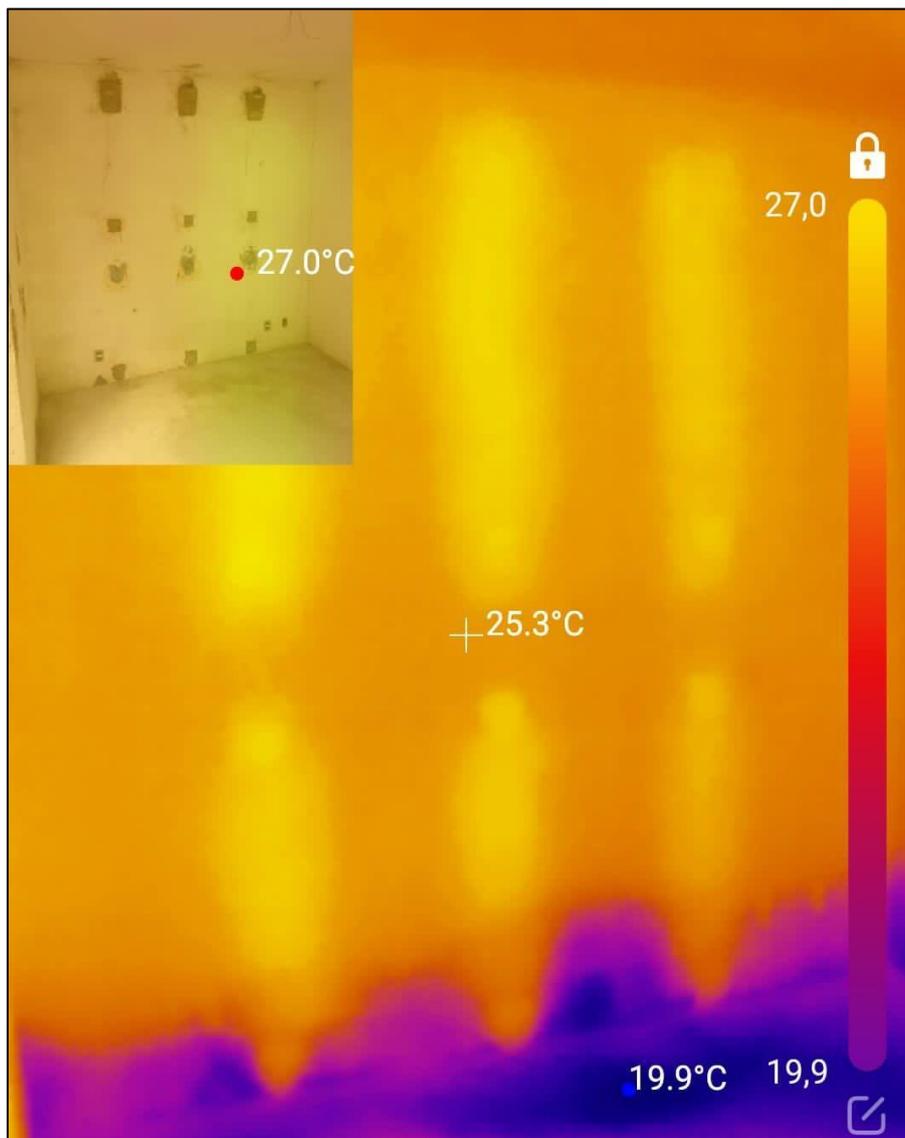
Figura 8 – Graute em parede com viga de meia altura.

Compreende-se que as regiões mais amareladas registradas pela câmera termográfica indicam mais calor, no acompanhamento feito 1 dia após o grauteamento, pela manhã, das paredes das figuras a seguir, é possível perceber, na figura 8, a quebra da continuidade da mancha vertical mais amarela por conta da existência de uma viga na região mediana da parede. Já na figura 9, como não há viga, há uma faixa vertical contínua amarela (zona de maior temperatura). Ambas as imagens apresentam como resultado o preenchimento total dos vazios com o graute.

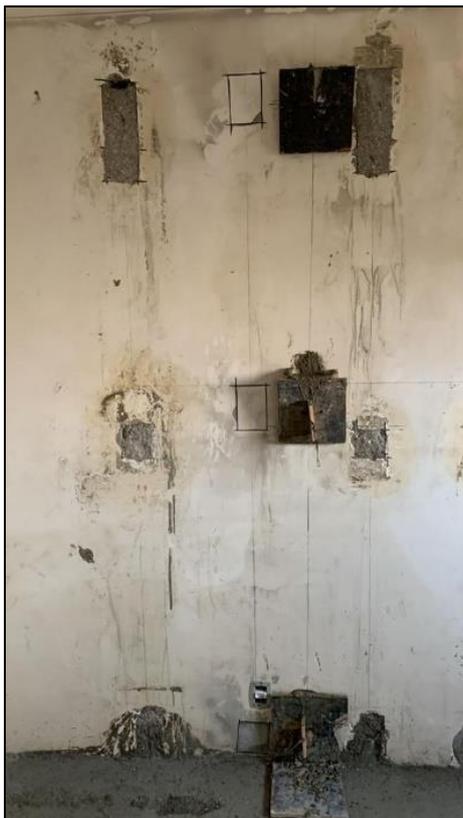
Figura 10 – Marcação de ponto de graute feita incorretamente.

Por tratar-se do grauteamento de aproximadamente 800 pontos, houveram erros de marcação destes esporadicamente (ver Figuras 10, 11 e 12). Além disso, mesmo com a marcação correta solicitada em projeto, alguns pontos coincidiram com os pontos de instalações elétricas e tiveram de ser realocados (ver Figura 13).

Em relação aos desafios encontrados no processo de execução do grauteamento, nas ocorrências esporádicas de erros na marcação, destaca-se a importância de conferências regulares nessa etapa. Já nos casos de realocação de pontos coincidentes com instalações, destaca-se a flexibilidade necessária durante a execução. A utilização de um rompedor em casos de bloqueios complexos revela uma abordagem eficaz diante das obstruções inesperadas, garantindo a limpeza adequada dos pontos de intervenção. Os danos inevitáveis, como em forros e sancas de gesso e revestimentos, bem como a necessidade de isolamento de cachimbos para evitar vazamentos, ressaltam a complexidade da execução em ambientes já construídos. Apesar das limitações no espaço, a escolha da betoneira de 400 litros, reforça a adaptação prática à realidade do local, assim como a ocorrência de transtornos logísticos devido a amostragem total, não impediram a realização do controle tecnológico feito com êxito.

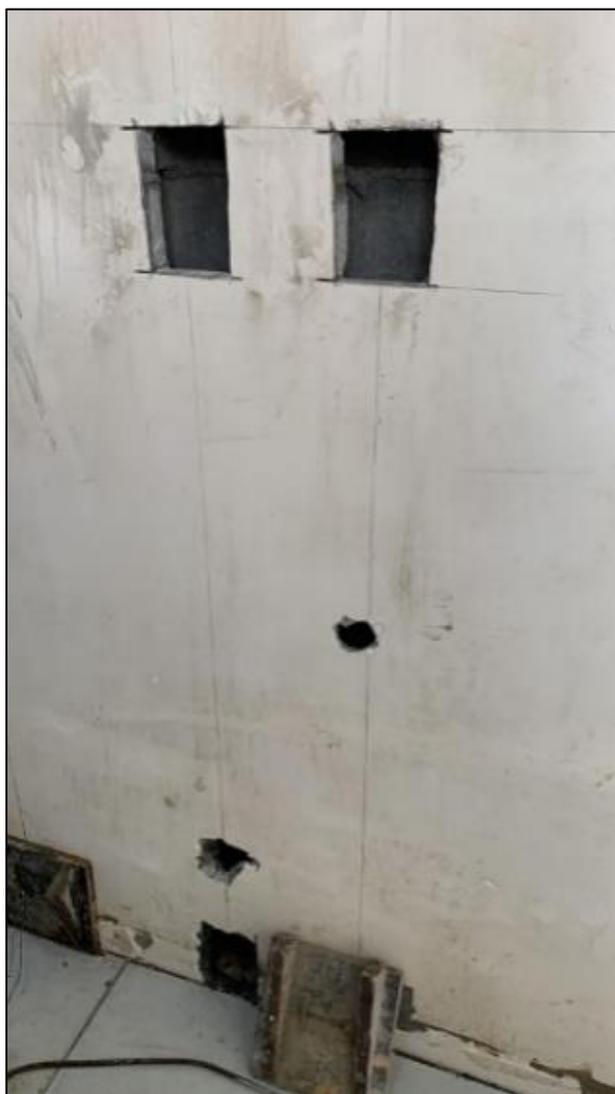
Figura 14 – Furo feito por rompedor para a desobstrução de bloqueios mais rígidos.

Nos casos em que ocorreram os bloqueios mais complexos impedindo a execução da limpeza dos pontos, foi empregado um rompedor, pois apenas a ajuda de um vergalhão não era capaz da desobstrução do local (ver Figura 14). A ideia se mostrou interessante, uma vez que não demandava o corte de uma grande área da lateral do bloco.

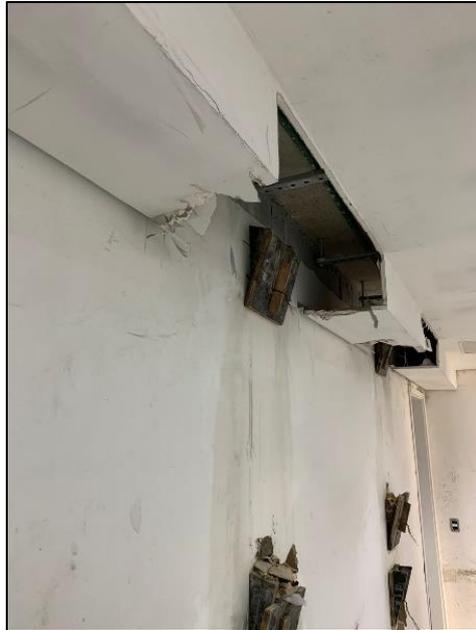
Figura 15 – Sanca de gesso e acabamento da parede danificados para execução do reforço com graute.

Pelo fato do grauteamento ser em toda a altura da parede, os forros ou sancas de gesso que coincidiam com os pontos a serem grauteados foram danificados para que a execução do reforço fosse feita corretamente (ver Figura 15). Os danos nas paredes, revestimentos de piso e aberturas (portas e janelas), também foram inevitáveis, pois os apartamentos já se encontravam praticamente concluídos (ver Figura 16). Vale ressaltar que os pontos mais

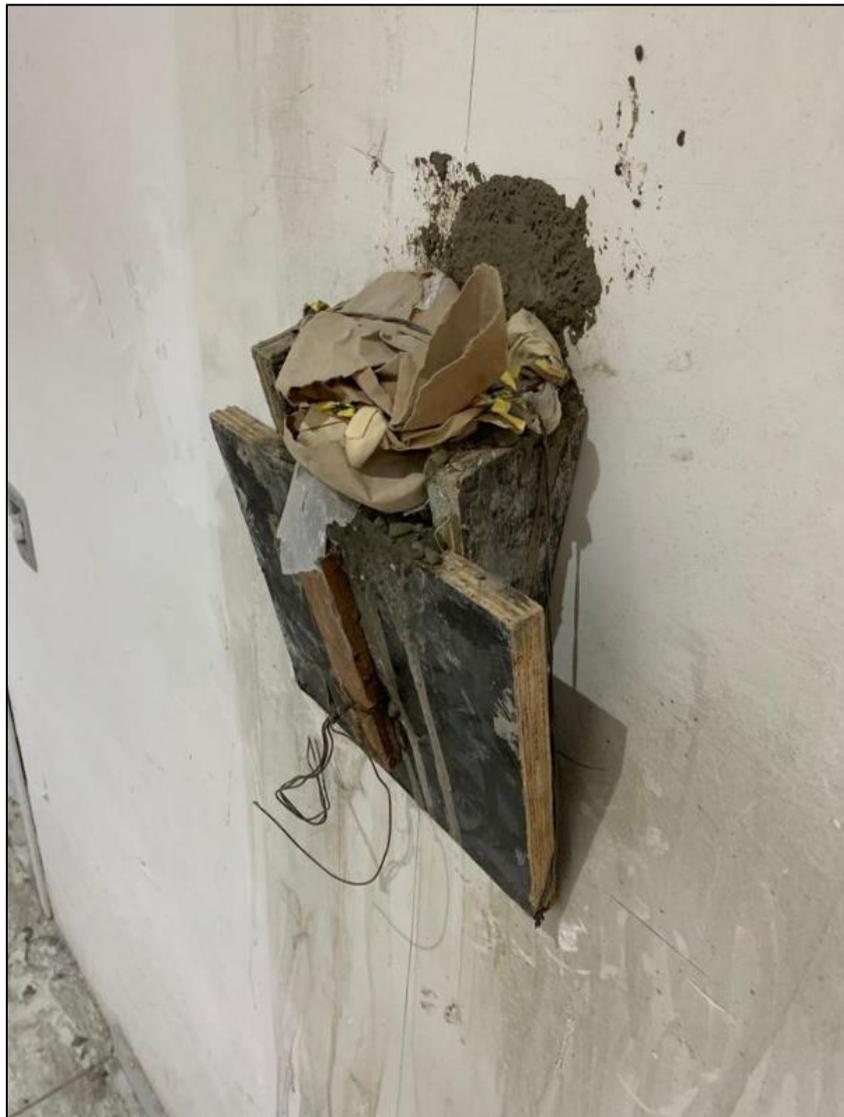
Figura 17 – Cachimbos reforçados com o próprio saco do graute fixados com arame para o bloqueio da saída do graute inserido no furo de cima.

Para que o graute inserido nos pontos mais altos da parede não vazasse pelos furos dos pontos abaixo, foi necessário o isolamento dos cachimbos medianos (de altura próxima a 1,4 m) feito com o aproveitamento do próprio saco do graute e arame, conforme Figura 17. Em muitos casos, até a tubulação presente nas sancas de gesso teve que ser desparafusada e reposicionada para que o graute pudesse ser lançado adequadamente, gerando ainda mais transtornos.
