**MODELO DE LAUDO TÉCNICO DE AVALIAÇÃO DE PATOLOGIAS-
ESTUDO DE CASO**

Trabalho de Conclusão de Curso
apresentado ao Curso de Engenharia
Civil da Universidade do Sul de Santa
Catarina como requisito parcial à
obtenção do título de Engenheiro Civil.

| 3 | ELABORAÇÃO DE LAUDO TÉCNICO PARA AVALIAÇÃO PREDIAL – ESTUDO DE CASO | 42 |

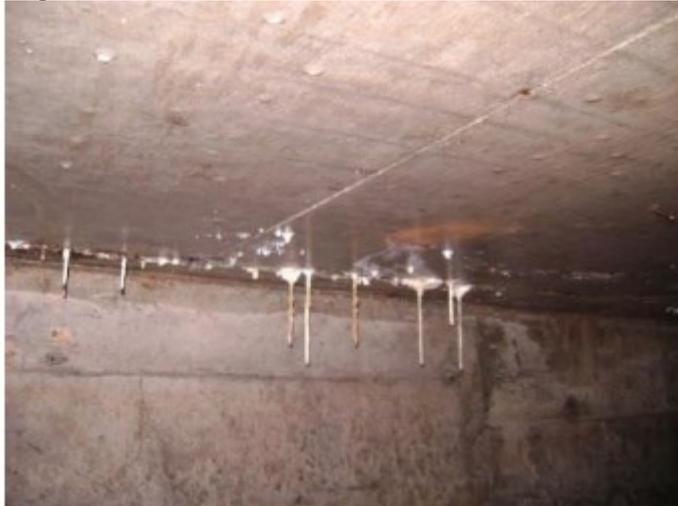
Figura 1 – Eflorescência

Outra preocupação quanto à manifestação patológica de infiltrações está no transporte de depósitos salinos da superfície do concreto para seu interior, esta formação salina que ocorre na superfície do concreto e trazida de seu interior chama-se Eflorescência como pode ser observado na Figura 1. Estes sais podem ser agressivos e causar desagregação profunda, além da modificação do aspecto visual na estrutura (pelo contraste de cor entre os sais e o substrato). (GONÇALVES, 2015)

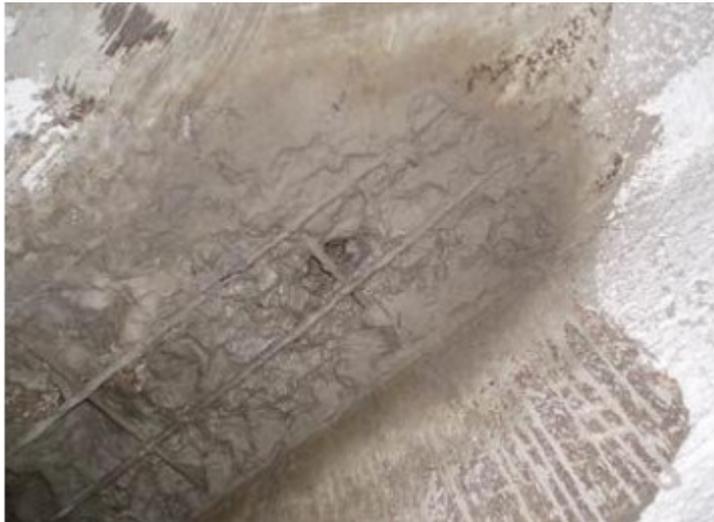
Figura 2- Segregação da estrutura do concreto armado

Estes fatores citados anteriormente, podem ser responsáveis pela segregação do concreto, ou seja, provocando assim, a separação dos agregados graúdos da argamassa, formando desta maneira, um concreto desuniforme, com vazios (nichos de concretagem) e permeável, que permite a passagem de água com facilidade. (ARIVABENE, 2015).

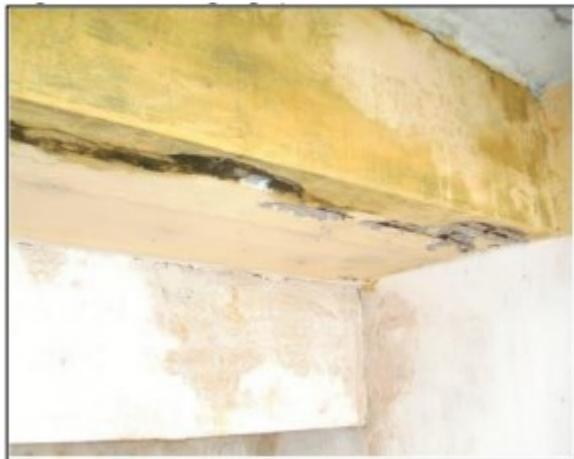
Figura 3- Desagregação da estrutura concreto armado

Com relação ao processo de desagregação (Figura 3), Piancastelli (1997 apud LOTTERMANN, 2013, p.28) descreve como sendo um processo iniciado pela alteração de cor da superfície, seguido de fissuração cruzada em todas as direções, com rápido aumento de abertura pela ação da expansão da pasta de cimento, há também a possibilidade do surgimento de uma região de abaulamento da superfície do concreto.

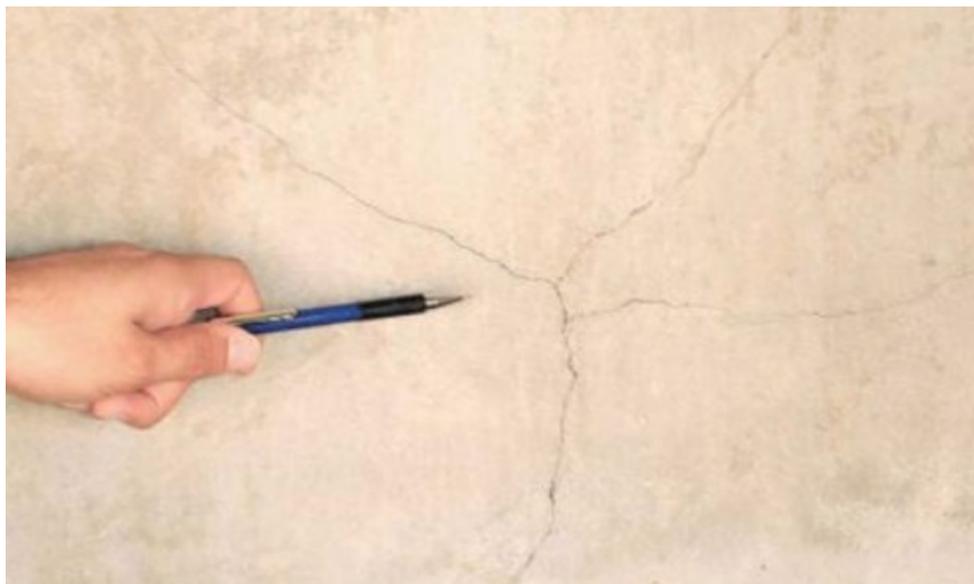
Figura 4 – Fissura em concreto armado

As fissuras representadas na figura 4, podem ser definidas como pequenas aberturas, que se apresentam geralmente com formatos estreitos e alongados na superfície dos componentes da estrutura. Estas fissuras criam um caminho propenso a entrada de agentes agressivos, que podem assim iniciar processos mais avançados de deterioração da estrutura. (GONÇALVES, 2015).

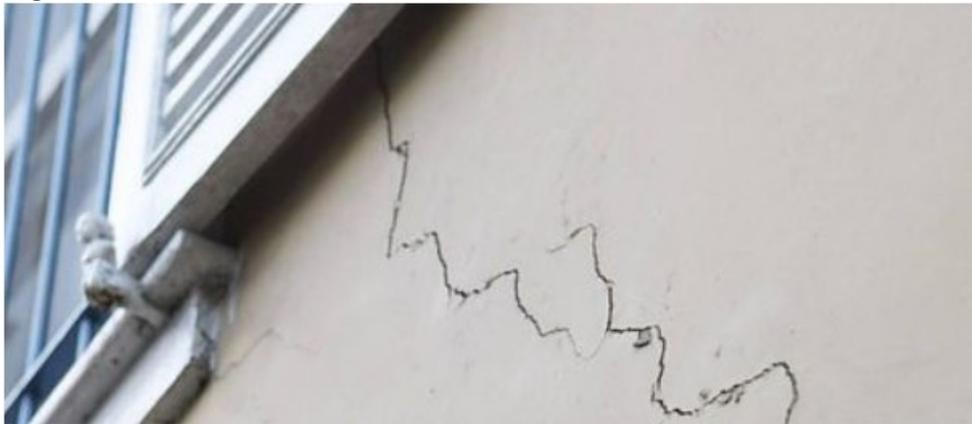
Figura 5 – Trinca em concreto armado

De acordo com Gonçalves (2015) os termos fissura, trinca e rachadura são comumente utilizadas sendo equipados de maneira errônea, devido sua grande semelhança, na qual diferem apenas nas dimensões. Visto que as trincas possuem aberturas maiores que 0,5 mm, enquanto que as rachaduras possuem aberturas mais acentuadas e profundas, sendo de dimensão superior a 1 mm. A partir de 1,5 mm, pode ser chamada de fenda. A NBR 15.575-2 (2013, p. 04) apresenta as trincas como: “expressão coloquial qualitativa aplicável a fissuras com abertura maior ou igual a 0,6 mm”.

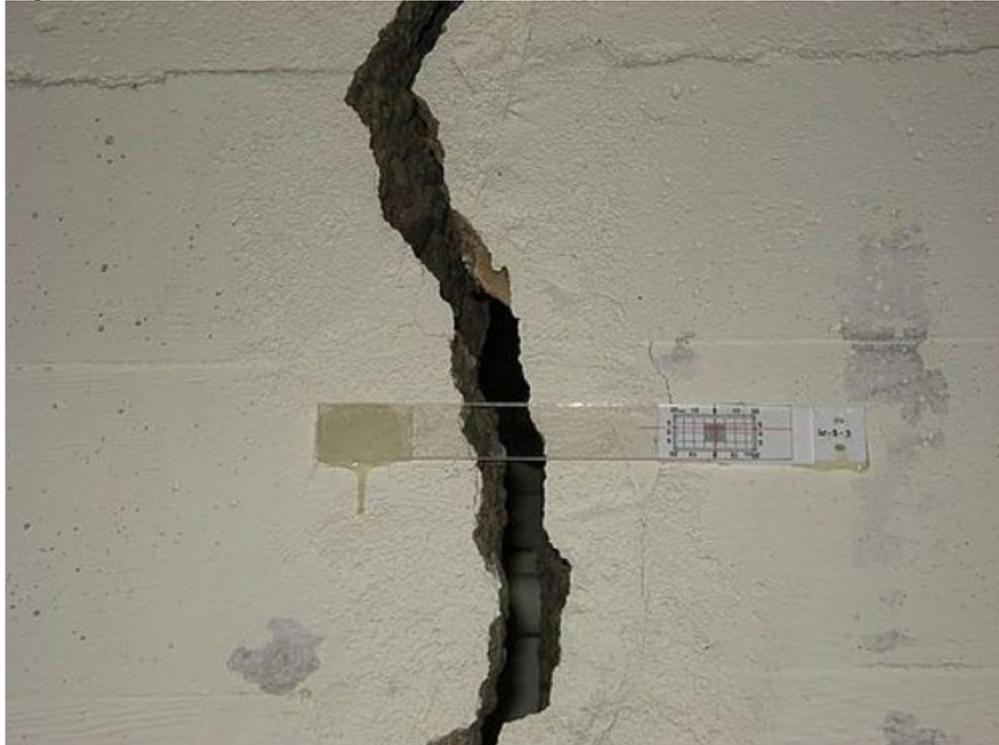
Figura 6– Rachadura em concreto armado

As rachaduras têm as mesmas características das trincas mas em estágio mais avançado como pode ser observado na Figura 6.

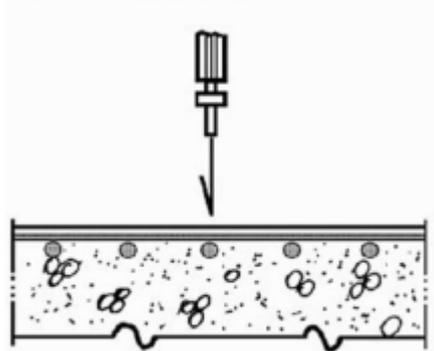
Figura 7– Apicoamento mecânico

A escolha do tipo de apicoamento a ser utilizado, dependerá da dureza da superfície onde será utilizado a técnica, Segundo Souza e Ripper (1998), o apicoamento pode ser um processo mecânico, como modelo apresentado na Figura 7 ou o modelo manual demonstrado na Figura 8.

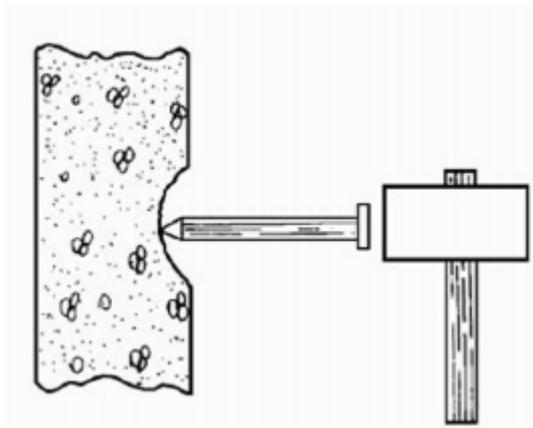
Figura 8- Apicoamento Manual

Somente para áreas muito pequenas pode ser permitido o apicoamento manual, quase sempre irregular e deficiente; para áreas maiores somente será permitida a utilização de ferramentas elétricas. O produto final do apicoamento deve ser uma superfície bastante áspera e adequada para receber materiais de proteção e de recuperação ou reforço, tais como argamassas, concreto projetado ou concreto aditivado.

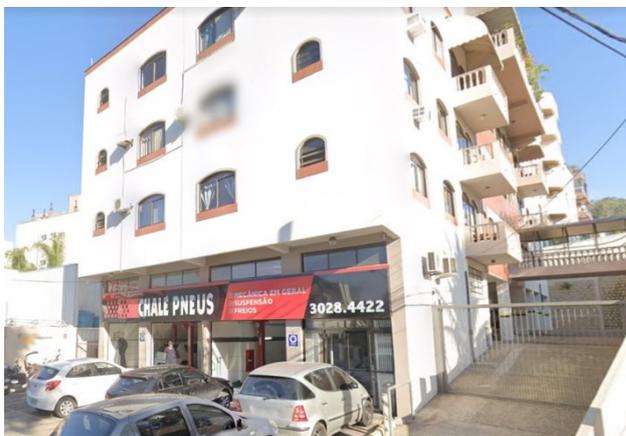
Figura 10 - Vista da área comercial da edificação

De forma a melhor caracterizar a edificação salienta-se que a mesma apresenta em seu pavimento térreo uma área comercial com hoje funciona uma oficina (Figura 10), além de mais três pavimentos residenciais e ático (Figura 11), perfazendo uma área total construída de 1.850,00m².

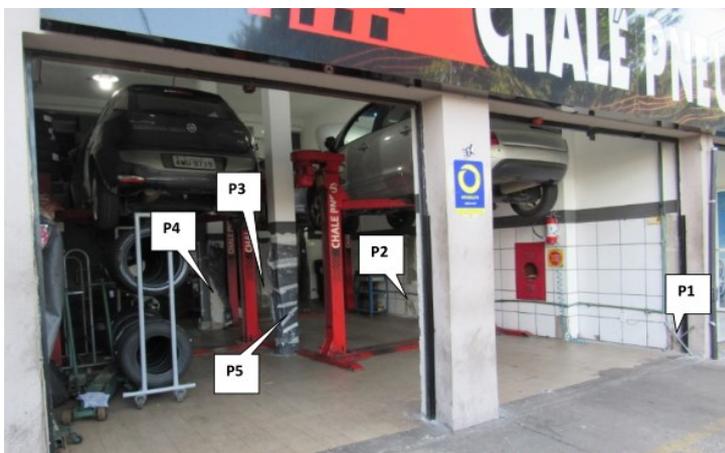
Figura 12 - Pilares objeto de análise na área comercial

As patologias apresentadas nos pilares da sala comercial estão em processo de degradação avançado, nos cinco pilares (P1, P2, P3, P4 e P5) encontra-se deslocamento da camada de cobrimento do concreto e processo de corrosão da armadura.

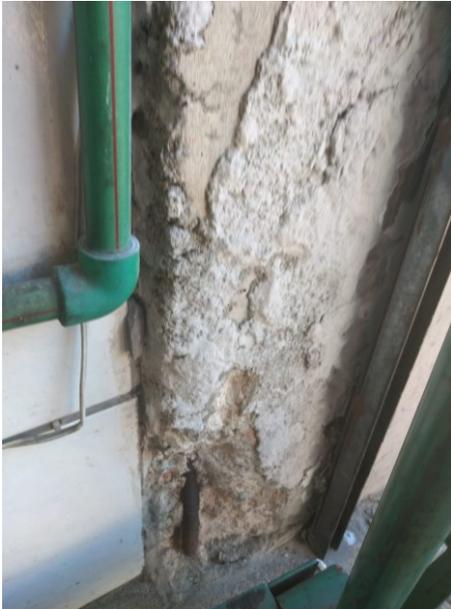
Figura 13 - Exposição de armadura do pilar P1

A seguir serão apresentadas, em detalhe, nas Figuras 13 e 14, o grau de degradação dos pilares P1 e P2. E nas Figuras 15 e 16 o dos pilares P3 e P4.

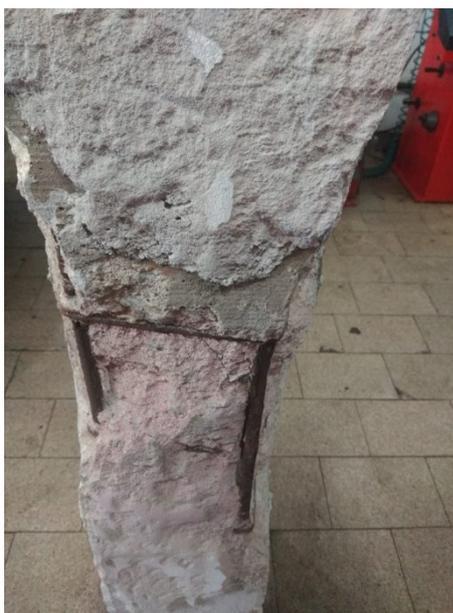
Neste ponto chama-se a atenção maior ao pilar P4 (Figura 16) devido ao grau avançado de corrosão da armadura longitudinal.

Figura 16 - Exposição de armadura com processo de corrosão evoluído no pilar P4

Cabe salientar que, além da corrosão nas armaduras longitudinais, fica evidente ainda a ruptura de estribos nos pilares P4 (Figura 16) e P5 (Figura 17 e 18), sendo estes os pilares com maior degradação entre os cinco pilares da área comercial.

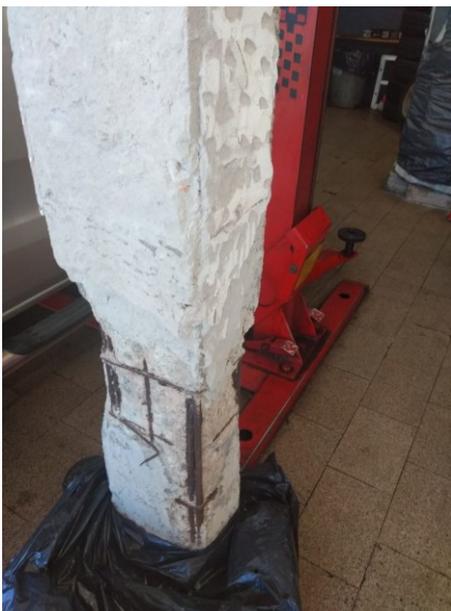
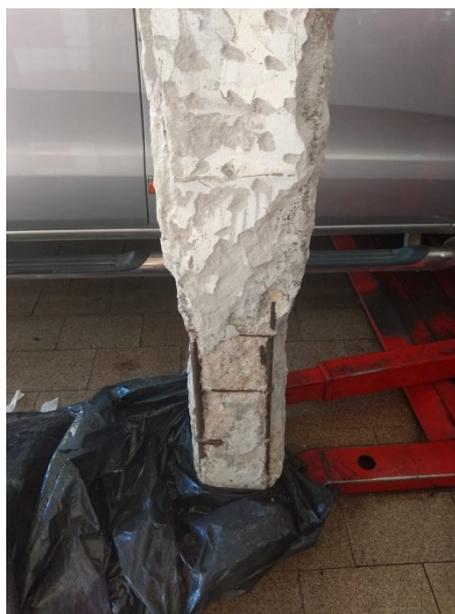
Figura 17 - Exposição da armadura do pilar P5 com processo de corrosão avançado

Figura 18 - Exposição da armadura do pilar P5 com processo de corrosão avançado

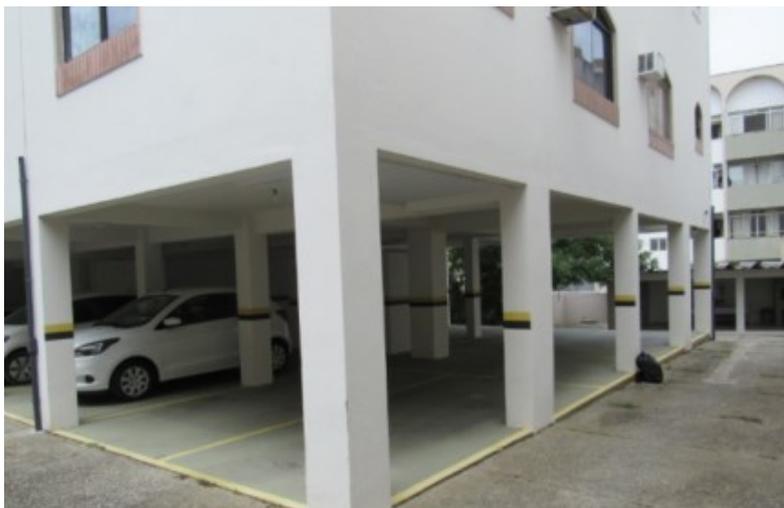
Figura 19 - Garagens em pilotis

Apresenta-se nesta etapa a análise da área residencial da edificação com prévia caracterização das áreas a serem estudadas (Figuras 19 e 20).

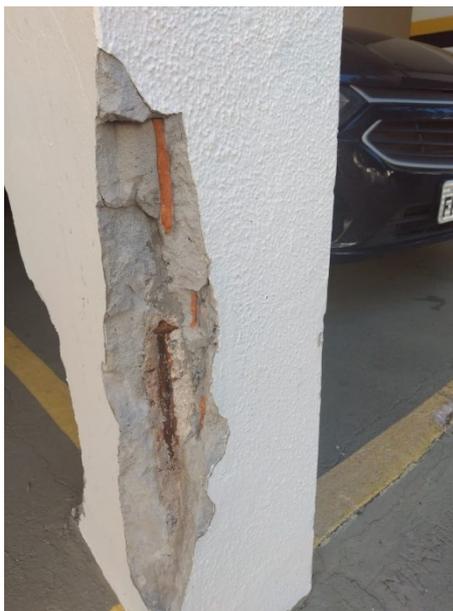
Como pode ser verificado na Figura 21, o pilar P1 da garagem apresenta-se deveras danificado com grau de corrosão de armadura extremamente acentuado, inclusive com perda total da seção de aço em algumas barras da armadura longitudinal, o que se configura em um subdimensionamento do mesmo ocasionado pela manifestação patológica, além disso, existe a presença de elemento de enchimento de tijolo cerâmico.

Figura 21 - Acentuado grau de corrosão da armadura no pilar P1 da garagem

Este pilar apresenta uma camada de reboco com espessura de 4,50 cm sobre um cobrimento de concreto com espessura inferior ao prescrito por norma o que facilita a ação de agentes agressivos, seja pelo fato de estarem em contato direto com o ambiente, seja pelo fato da concentração de dióxido de carbono (CO_2) presente no ambiente em desacordo com a norma de desempenho. O pilar P2 também apresenta problemas semelhantes, como pode ser verificado na Figura 22.

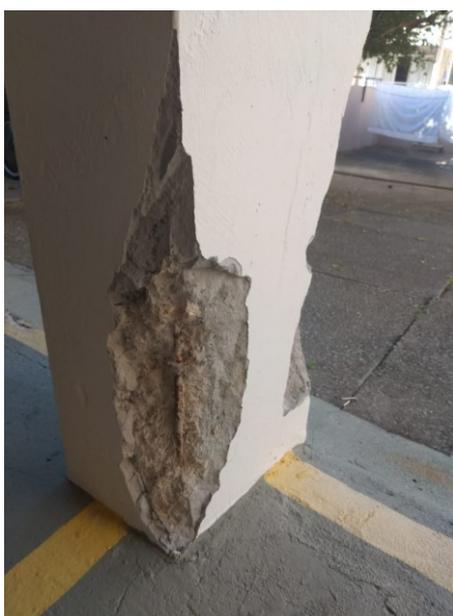
Figura 22 - Exposição da armadura no pilar P2 da garagem

Este pilar apresenta deslocamento da camada de cobertura concreto, além de processo de corrosão da armadura elevado, porém, não tão elevado quanto o do pilar P1.
