**UniAGES  
Centro Universitário  
Bacharelado em Engenharia Civil**

**ANÁLISE DA SEGURANÇA DO TRABALHO EM UM  
CANTEIRO DE OBRAS DE PEQUENO PORTE NA CIDADE  
DE PAULO AFONSO (BA)**

Monografia apresentada no curso de graduação do Centro Universitário AGES, como um dos pré-requisitos para a obtenção do título de bacharel em Engenharia Civil.

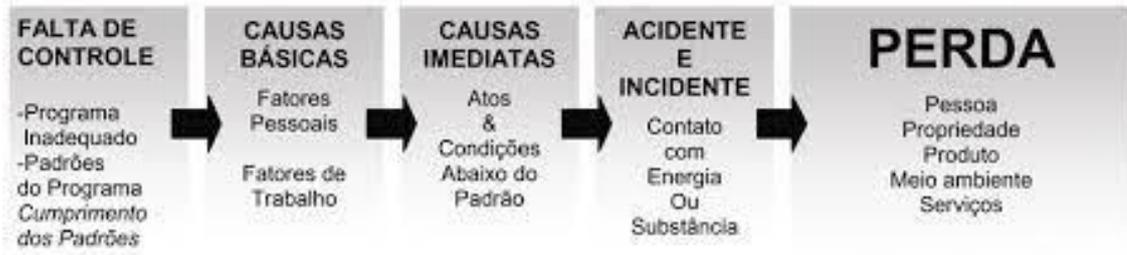
**Figura 1** - Modelo Causal de Perdas  
**Fonte:** CPNSP, 2005.

sequência em que um acidente pode acontecer, abaixo na figura 1, está anexado um Modelo Causal de Perdas:

De acordo com a CPNSP (2005), a falta de controle é o princípio da sequência de fatores causais que acarretam um acidente, que irá gerar poucas ou muitas perdas, dependendo de sua gravidade. Posto isto, o controle é uma das funções essenciais de uma administração efetiva, por isso um bom gestor deve utilizar sempre das suas funções administrativas: planejamento, organização, direção e controle, tendo conhecimento dos padrões, planejando e organizando o trabalho, de modo a satisfazê-los e nortear seu grupo de trabalho no cumprimento e satisfação desses padrões.

Também podem ser chamadas de causas raízes, causas indiretas, causas reais, causas fundamentais ou de contribuição de um acidente, as causas básicas são as razões de incidirem os atos e condições abaixo do padrão. Comumente são bem evidentes, todavia objetivando ter um controle administrativo efetivo, torna-se indispensável um pouco mais de investigação sobre elas. Com este conhecimento, pode-se explicar porque as pessoas que adotam práticas abaixo do padrão são acometidas e o porquê dessas condições existirem. (CPNSP, 2005).

Conforme CPNSP (2005), as causas imediatas são as circunstâncias que antecedem imediatamente após o contato e que podem ser vistas ou sentidas.

Os incidentes são eventos que precedem as perdas, ou seja, são os contatos que poderiam causar um dano ou lesão, que se tornam mais prováveis com a permissão de condições abaixo do padrão ou de atos abaixo do padrão. Tais condições são causas potenciais de acidentes, proporcionando o contato e troca de energias que causam danos às pessoas, à propriedade, ao processo e ao meio ambiente. (CPNSP, 2005).

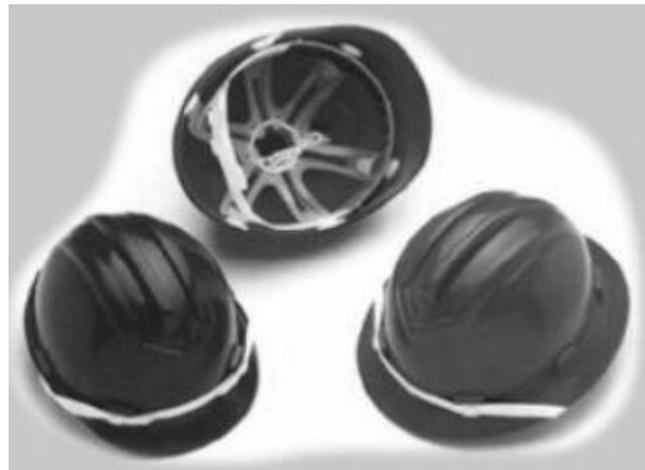
**Figura 3:** Capacetes de Segurança na construção civil  
**Fonte:** FIOCRUZ

| <b>LISTA DE EQUIPAMENTOS DE SEGURANÇA</b> |
|--|
| A.1 – Capacete (figura 3)<br>A.2 – Capuz |

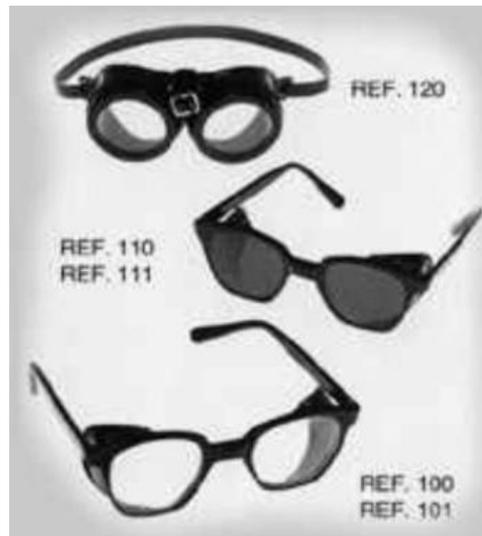
**Figura 4:** Óculos de segurança  
**Fonte:** FIOCRUZ

| <b>LISTA DE EQUIPAMENTOS DE SEGURANÇA</b> |
|--|
| B.1 – Óculos (figura 4)<br>B.2 – Protetor facial<br>B.3– Máscara de solda |

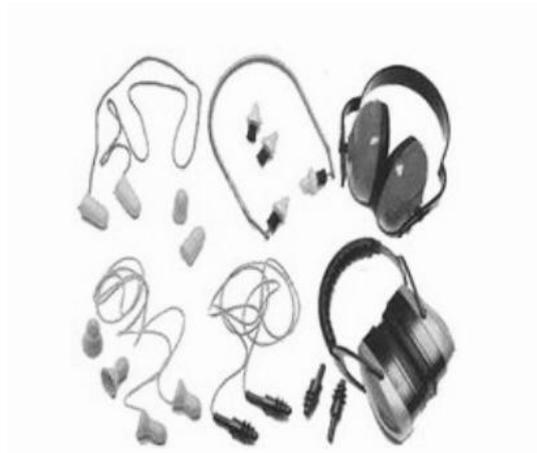
**Figura 5:** Protetores de ouvido.  
**Fonte:** FIOCRUZ.

| <b>LISTA DE EQUIPAMENTOS DE SEGURANÇA</b> |
|--|
| C.1 – Protetor Auditivo (figura 5) |

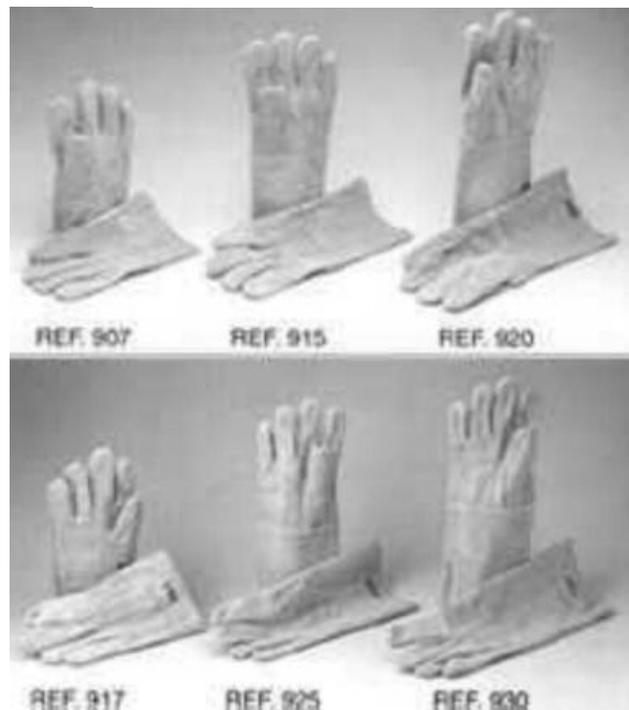
**Figura 6:** Luvas de proteção.  
**Fonte:** FIOCRUZ.

| <b>LISTA DE EQUIPAMENTOS DE SEGURANÇA</b> |
|--|
| F.1– Luva (figura 6)<br>F.2– Creme protetor<br>F.3– Manga<br>F.4– Braçadeira<br>F.5 – Dedeira |

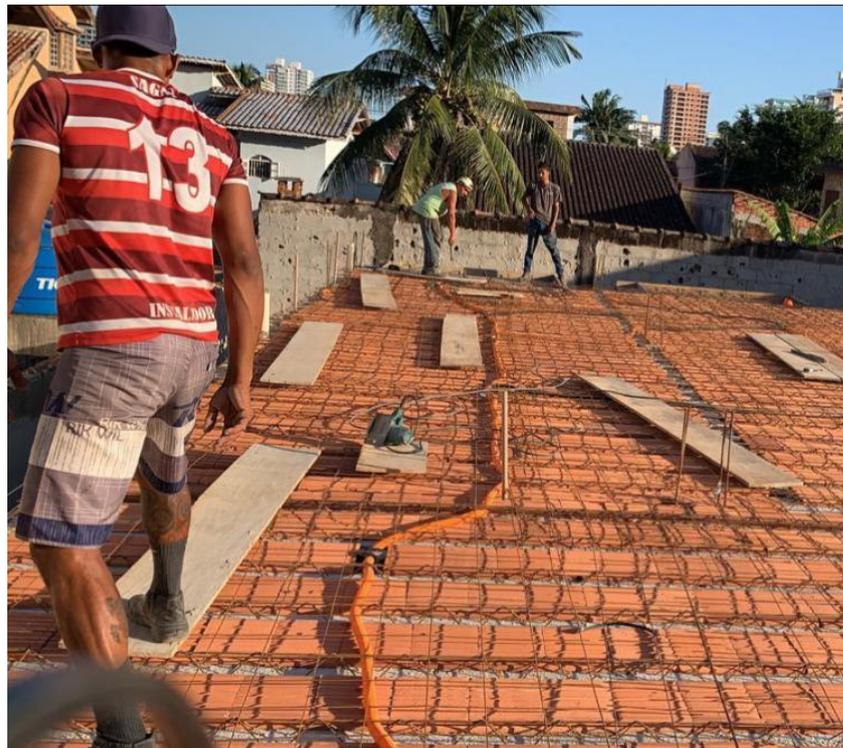
**Figura 8 –** Funcionários sem utilizar os EPI's exigidos por lei.

Embora tenha sido constatado que os EPI's que mais são disponibilizados pela Empresa Ômega são os de proteção da cabeça, na coleta de dados *in loco* observou-se que os funcionários não faziam uso adequado dos EPI's, conforme se visualiza na Figura 8, bem como de outras categorias, como mostra a Figura 9.

Os funcionários argumentaram que não fazem o uso correto dos EPI's rotineiramente devido ao clima que não é favorável e porque geram desconforto, por vez, o dono da empresa apontou que apesar dos EPI's serem disponibilizados, não há uma cobrança quanto ao uso dos mesmos, deixando a critério dos funcionários. Alegou também que o funcionário que menos utiliza os EPI's é o que mais entrega resultados se tratando de produtividade, visto na Figura 10. Argumentou também que por se tratar de uma empresa de pequeno porte, não há muitos riscos existentes no canteiro de obras.
