Consequências da falta de gerenciamento de uma construção com aplicação de estrutura pré moldada: Estudo de Caso

Consequences of the lack of management of a construction with application of precast structure: Case Study

2. Estudo de caso

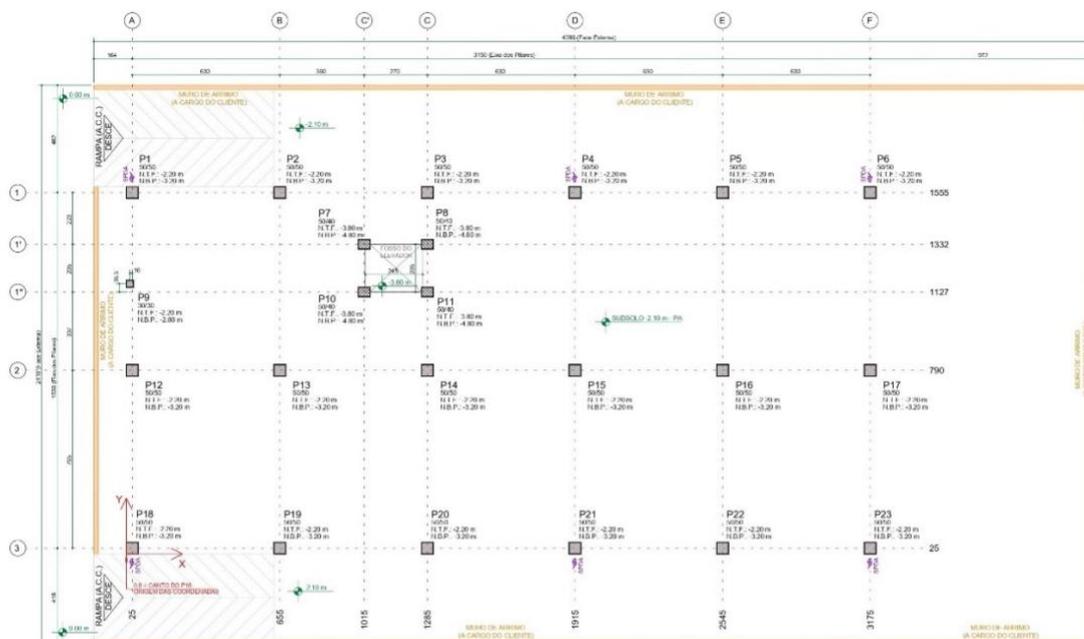
Figura 2 – Planta de pilares

O projeto inicial atendia exatamente as necessidades do projeto arquitetônico, com a utilização dos seguintes elementos: pilares pré-moldados, vigas pré-moldadas e lajes alveolares. Na Figura 2, pode-se observar a planta dos pilares do empreendimento.

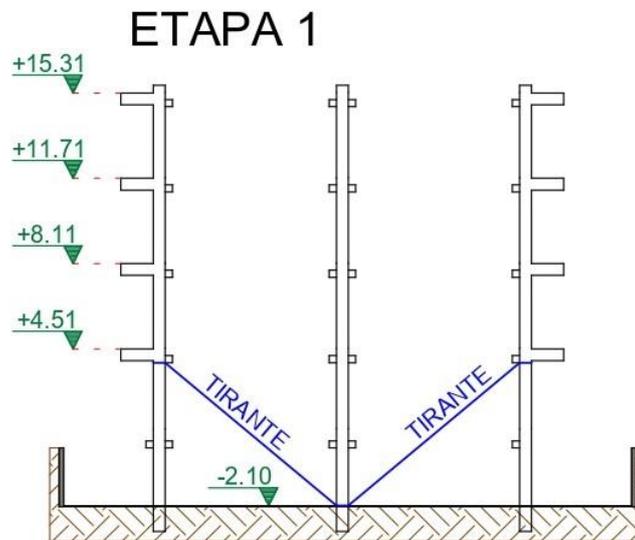
Figura 3 – Planejamento de montagem etapa 1

MONTAGEM DOS PILARES.

POSICIONAR TIRANTES FIXADOS NAS FUNDAÇÕES DE PILARES PRÓXIMOS.

As Figuras 3,4,5 e 6 demonstram de forma esquemática como a montagem foi idealizada.

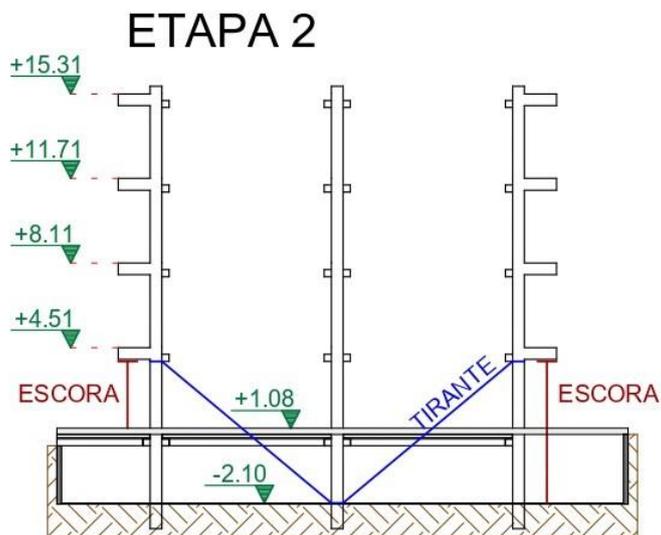
Figura 4 – Planejamento de montagem etapa 2

MONTAGEM DAS VIGAS E LAJES QUE APOIAM NO MURO DE ARRIMO DO PÁV. TÉRREO (V8, V11, V13, V18, V19, V21, L7) E ESCORAS.

POSICIONAR AS ESCORAS ABAIXO DO PRIMEIRO BRAÇO DE CADA PILAR. APOIA-LÁ SOBRE AS VIGAS DO TÉRREO OU SOBRE O SOLO DO PAV. SUBSOLO. NÃO APOIAR SOBRE A LAJE. VER DETALHES 1 E 2 NA FOLHA 199.

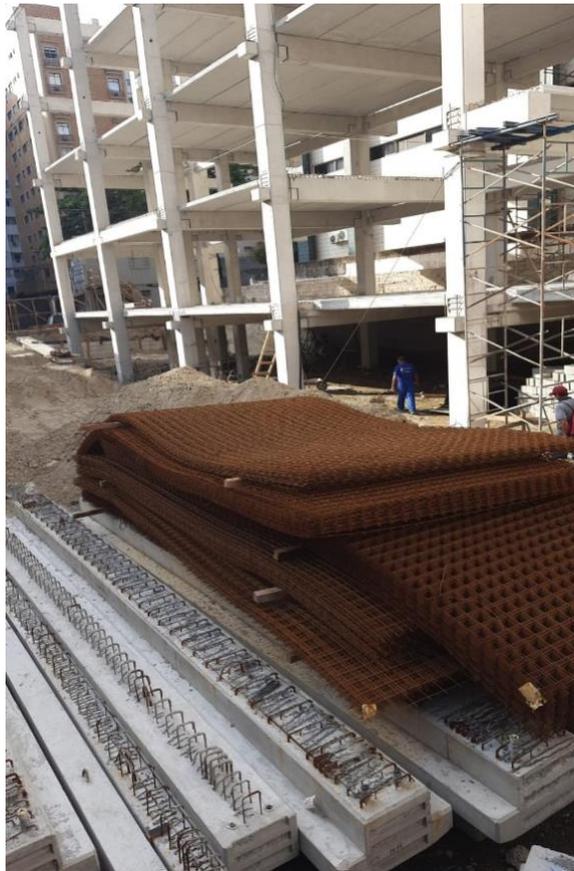
Figura 7 – Viga em “T”

O tipo utilizado de laje foi a alveolar bi apoiadas com beirais engastados. As vigas empregadas foram as do tipo “T” nas áreas centrais e do tipo “L” nas bordas. Os pilares escolhidos foram do tipo quadrado, com dimensões de 50x50 cm.

A Figura 7 demonstra a viga utilizada.

As vigas do tipo “T” possuem maior resistência em comparação as vigas do tipo retangular, ainda que esta seja mais comumente utilizada, gerando uma opção mais econômica (CAMACHO, 2015). Já as vigas do tipo “L” são mais utilizadas em estacionamentos e estruturas de pré-moldado, se apresentando mais comumente nas regiões externas das edificações ou quando não pode ser empregada a viga “T” (PASTORE, 2015).

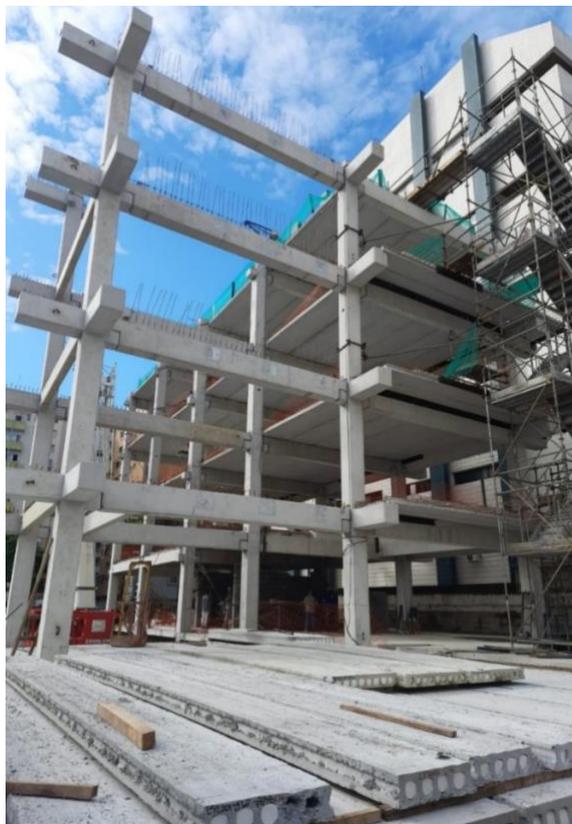
Imagem 8 – Lajes alveolares

As lajes alveolares atendem a eficiência de um elemento protendido. Com aplicação deste elemento é possível vencer grandes vãos, com alta capacidade de carregamento e mínimo deslocamento. Além disso, possuem grande resistência ao fogo, podendo suportar exposição ao fogo de 700°C, onde o núcleo pode não ultrapassar 100°C, com redução a apenas 25% de sua resistência original, garantindo uma maior segurança em caso de desastres ou

incidentes (EHRENBRING, 2017). As lajes bi apoiadas possuem dois apoios, localizados um em cada extremidade, que podem ser simples ou engastadas.

A Figura 8 demonstra as lajes alveolares utilizadas em in loco.

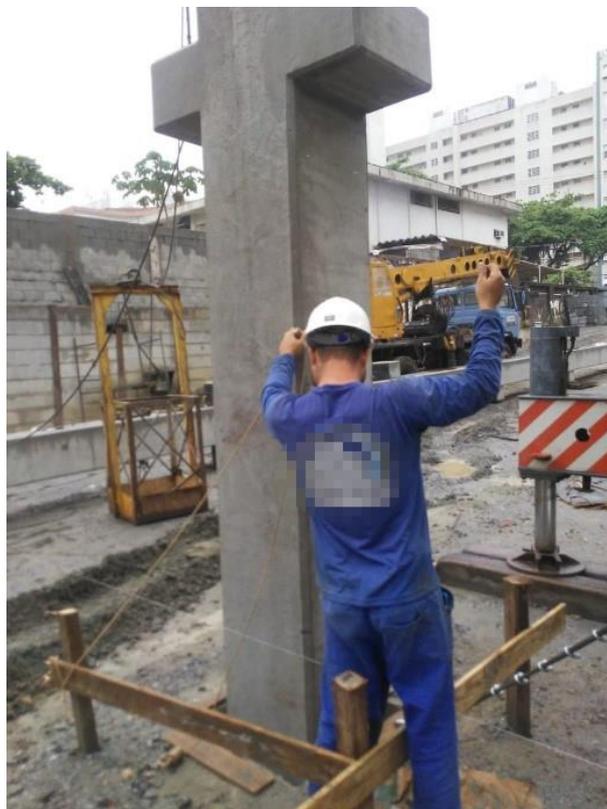
Figura 9 - Pilar sendo nivelado com prumo de face

A primeira remessa de pilares e vigas chegou na obra no dia 17 de novembro de 2021. Já no dia 30 do mesmo mês, ocorreu o primeiro problema relacionado a montagem: a equipe contratada dos pré-moldados não dominava a operação do guindaste e demonstrou dificuldades, ocasionando um incidente, haja vista que o operador do guindaste derrubou um pilar de 15 metros de altura ao tentar içá-lo. A Figura 9 demonstra um modelo semelhante a esse pilar. Outro problema relacionado ao guindaste ocorreu devido à falta de espaço para movimentação, impedindo a utilização de equipamento de grande capacidade, o que também alterou o plano de montagem.

No dia 5 de dezembro, os primeiros pilares tiveram o prumo aferido de maneira indevida, com uso de prumo de face em sua base, o que posteriormente fez necessário o acompanhamento da equipe de topografia para nova correção. Dez dias depois (15/12/21) notou-se que certos pontos se encontravam com até 6 centímetros de falha em relação ao nivelamento da estrutura. Após atingir o prazo final de montagem dos elementos pré-moldados e não haver considerável avanço físico, o prazo se prorrogou para 45 dias úteis.

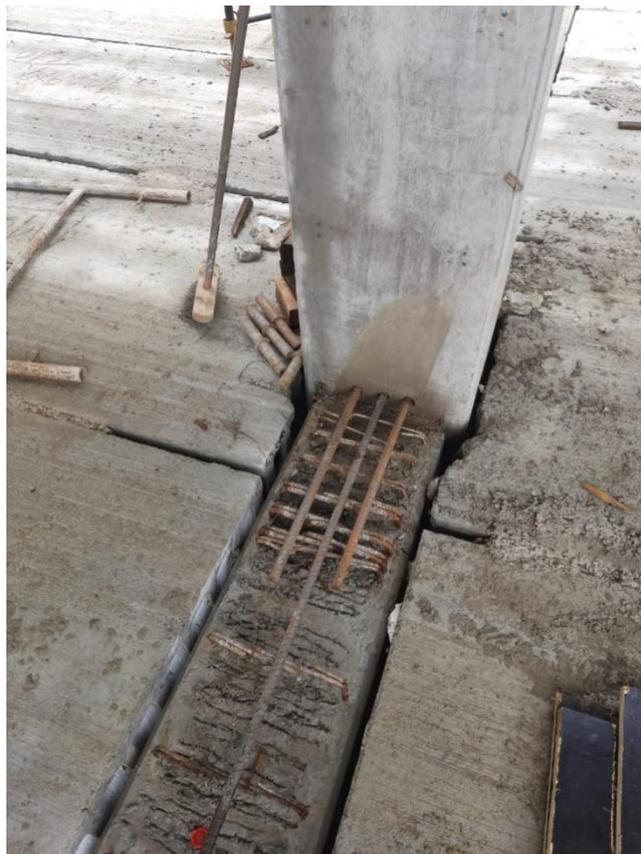
Figura 10 – Montagem Errada

O segundo erro aconteceu no início da armação e capeamento das lajes para concretagem. A equipe que iniciou os serviços fez um trabalho errôneo, como pode ser observado na Figura 10, onde o negativo ultrapassou 10cm acima da laje, havendo necessidade de contratar com urgência uma segunda equipe que refez todo o serviço de armação, atrasando novamente o cronograma. Durante a concretagem da primeira fase das lajes da obra, um novo erro de acompanhamento ocasionou em 7 centímetros a mais de concreto em alguns pontos da laje em todos os pavimentos.

A este ponto fez-se necessário o dobro de produtividade para cobrir todos os atrasos. A montagem da fase dois da obra ultrapassou novamente o prazo de entrega anterior e foram solicitados mais 15 dias. No dia 25 de janeiro de 2022,

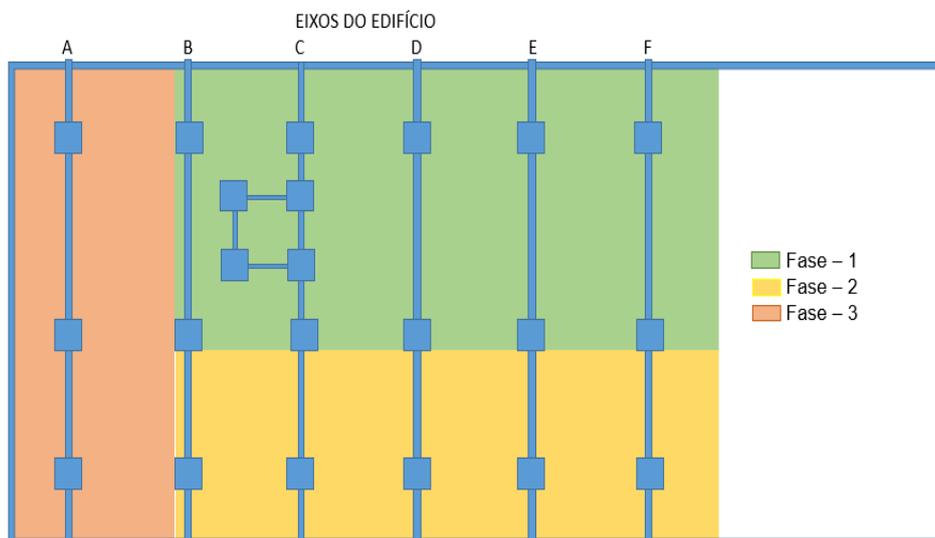
Figura 11 – Plano de Ataque da Montagem

De forma gráfica, a figura 11 demonstra como deveriam ter sido realizadas as montagens da fase 1,2 e 3 e a Figura 12 demonstra como de fato foi realizada, considerando o tamanho do guindaste.

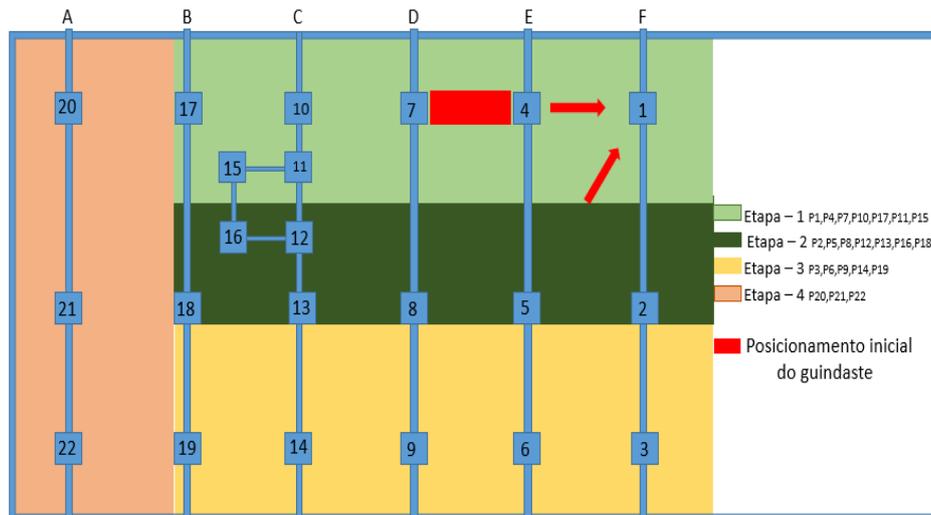
Figura 12 - Mudança Realizada in Loco

O espaço entre o eixo A e a rua era muito limitado. Caso a sequência inicial de montagem fosse mantida, próximo a etapa 3 seria necessário utilizar um guindaste de aproximadamente 70 toneladas, ressaltando que não havia espaço para armazenagem das peças in loco, levando à necessidade de descarregar as peças da carreta direto para o seu posicionamento final na estrutura.

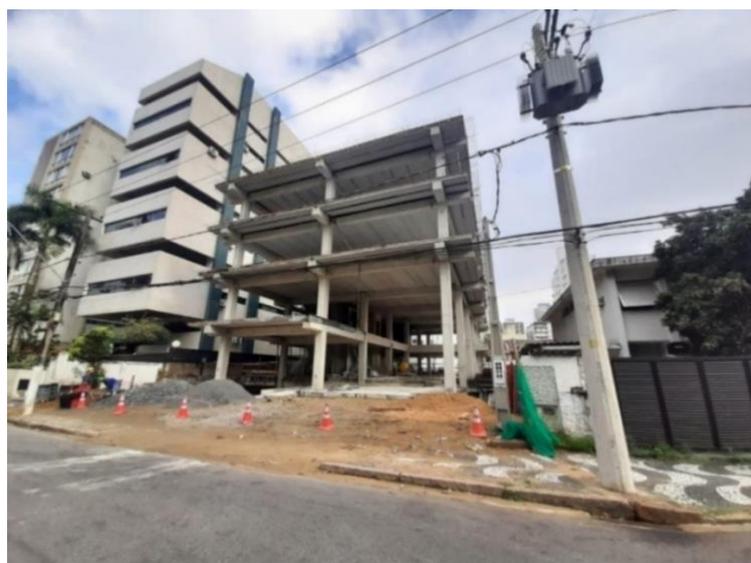
Figura 13 – Conclusão dos serviços especializados em pré-moldados

Como pode ser observado na Figura 13, o serviço de montagem dos elementos pré-moldados foi finalizado, restando a execução dos demais serviços para finalização da obra.

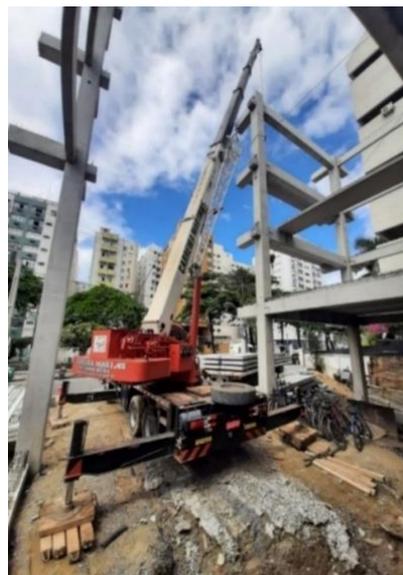
Figura 15 – Guindaste de 70ton

A troca do guindaste acabou ocorrendo, porém foi trocado por um outro guindaste que também não seguia as dimensões recomendadas. O guindaste inicial era de 70 toneladas, o segundo possuía 40 toneladas. A troca também foi responsável pelo atraso e aumento de custo, já que a obra foi planejada para ser executada pelo primeiro, que possui movimentação de carga com maior alcance, além de possuir lança telescópica de até 42m de comprimento e uma complementar de 15m. A Figura 15 mostra o guindaste de 70ton que foi utilizado na obra.

Já o segundo, de 40 toneladas, possui lança telescópica de 40m, com lança auxiliar de 15m, possuindo menor alcance e a dificuldade na mobilidade e tempo de obra, já que a movimentação de carga por parte deste em relação ao de 70ton é mais restrita por conta do peso suportado e o tamanho das vigas. Toda a movimentação de içamento do guindaste depende exclusivamente do contrapeso, devido ao braço de força formado ao levantar um objeto.

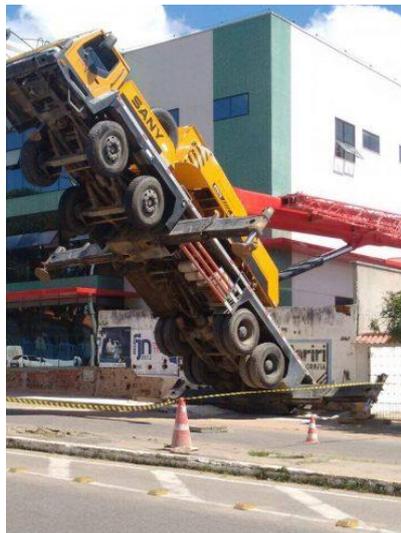
Figura 16 – Guindaste tombando por excesso de peso

Quando o guindaste é menor, é preciso maior aproximação do local de fixação da estrutura içada, sendo necessário o patolamento (processo em que se deve utilizar a patola para fixação e alinhamento da máquina para o processo de içamento), que demanda tempo para ser realizado em segurança. Lembrando que toda a troca ocorreu por parte da equipe de pré-moldados, sem intervenção da construtora, então ainda sim o resultado foi um guindaste que, embora menor, não conseguia transitar corretamente pelo local de obras. Caso o peso não seja respeitado, pode ocorrer o tombamento, como na Figura 16.

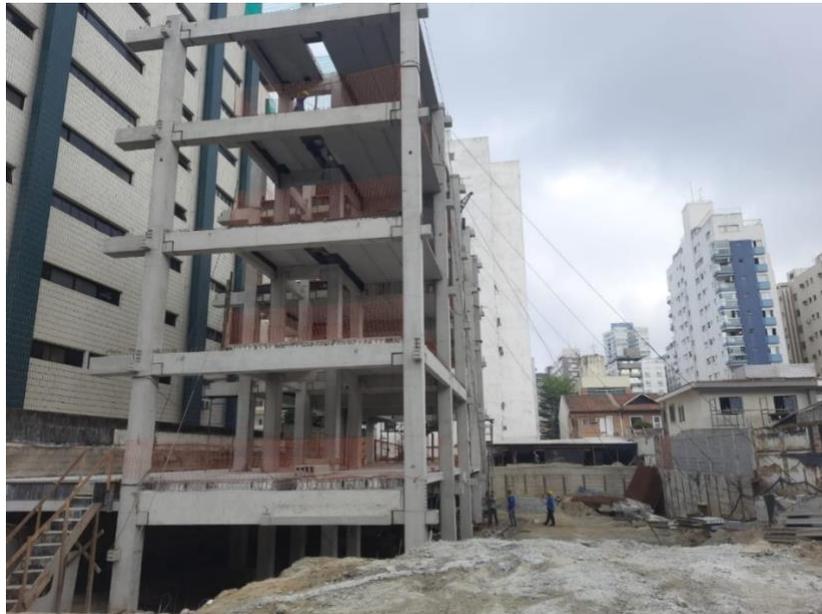
Figura 17 – Uso dos tirantes para correção de nivelamento da estrutura

Outra norma que não foi seguida foi a NBR 16055:2012. As fôrmas foram dimensionadas incorretamente, não sendo aplicadas as tolerâncias e, pelo fato de a obra já estar em atraso, não foram refeitas. Esse problema acarretou necessidade de refazer toda a armação. O erro nas fôrmas somado a posição incorreta das peças no prumo gerou falhas que chegaram a 7 cm.

Na Figura 17, pode ser visto como era feita a correção. Os tirantes são travados nos cálices posteriores e amarrados nos pilares, onde são puxados para o prumo para que a equipe realize a concretagem e retirem os tirantes.

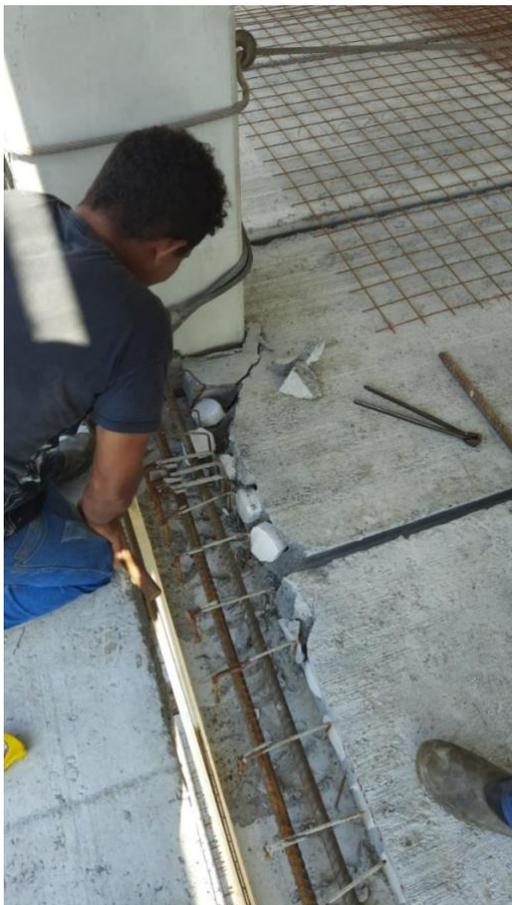
Figura 18 – Correção de laje in loco

Como não houve nenhum acompanhamento na fabricação das peças, como normatiza a NBR 6118:2012, os fabricantes não notaram a diferença nas dimensões, que foram percebidas apenas ao serem colocadas in loco e depois de finalizada a etapa correspondente. Não houve correção. As peças que estavam maiores foram modificadas in loco. A Figura 18 demonstra a abertura na laje realizada pelos profissionais para que houvesse encaixe em um dos pilares e a colocação dos negativos.

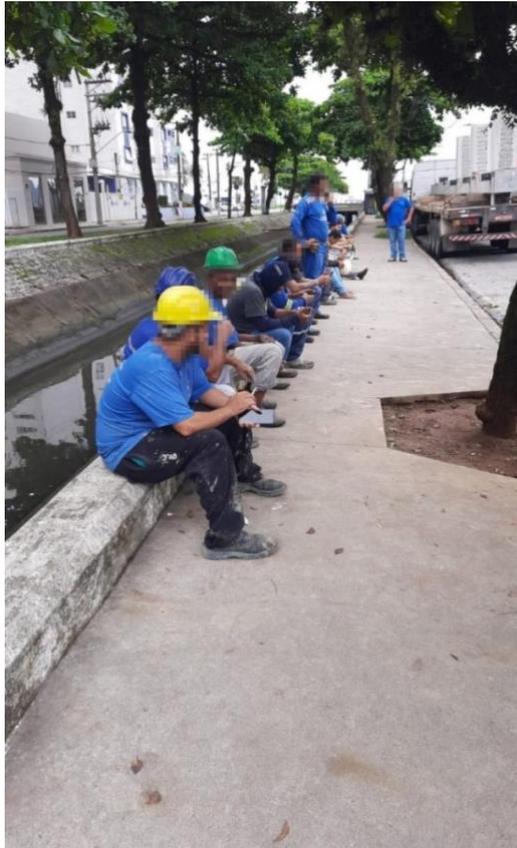
Figura 19 – Impacto dos atrasos do pré-moldado nas outras frentes de serviço

Todos esses problemas atrasaram os outros serviços. A logística foi errônea, pois, conforme o atraso das etapas, as peças das fases subsequentes estavam chegando à obra durante a etapa anterior. Não havendo espaço para armazenamento no local, os transportadores tiveram de ficar no local aguardando liberação por períodos que chegaram a 12h. A equipe especializada juntamente com a construtora, percebendo as falhas, deveriam ter realizado novo gerenciamento, o que não aconteceu.

Com isso, os custos de obra aumentaram, já que as equipes estavam recebendo o pagamento, mas havia uma empresa travando o serviço, a de execução dos pré-moldados, então era comum encontrar os trabalhadores sentados durante alguns dias aguardando para começar suas devidas funções, pois constantemente tinham que se retirar do local, como pode ser visto na Figura 19. Mais uma vez, outra norma não foi devidamente seguida. A NR 18 da Construção Civil veda a permanência de trabalhadores in loco, quando suas funções não são compatíveis com a fase da obra.

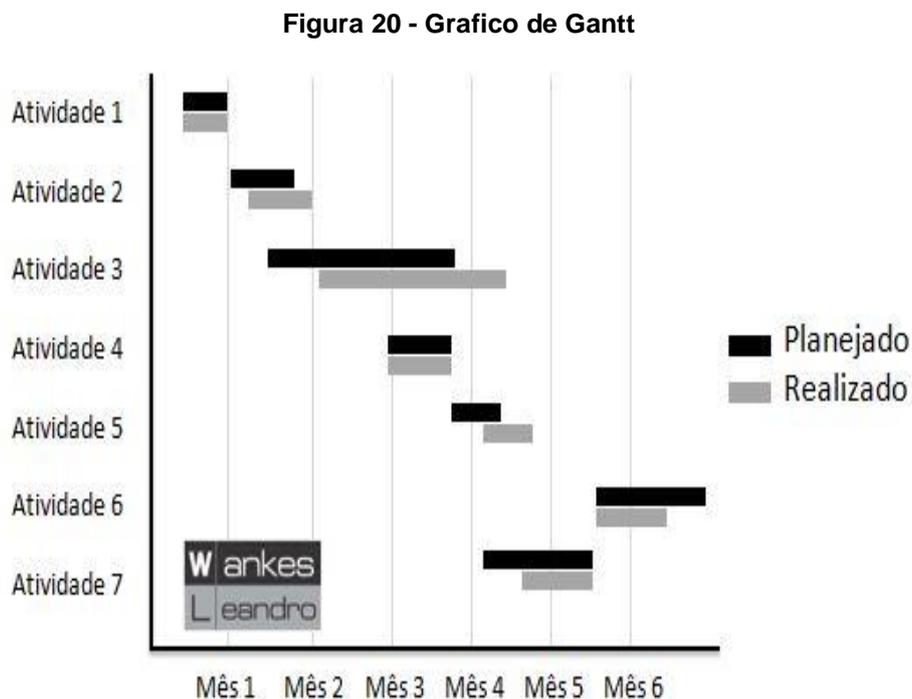
Abaixo, na Figura 20 é possível observar um exemplo do gráfico.

Segundo o exemplo, as barras pretas representam uma atividade e o tempo que foram planejadas, já as cinzas simbolizam em que tempo as atividades realmente foram realizadas. Assim, é possível que se uma atividade atrase, seja calculada a influência desse atraso em outras atividades e o novo prazo. Como essa tabela não foi empregada na obra em questão, os prazos foram atualizados de maneira que uma atividade teve atualização de tempo e as demais não. Esse diagrama também permite a identificação do responsável atribuído para cada tarefa.

O diagrama de Gantt é importante para acompanhar em tempo real o andamento da obra. Nele, é possível visualizar entrada e saída da frente de trabalho e, com isso, gerenciar para o não travamento de uma próxima etapa. Caso ocorra algum atraso, torna-se fácil saber os impactos diretos e como minimizar os danos em cadeia.

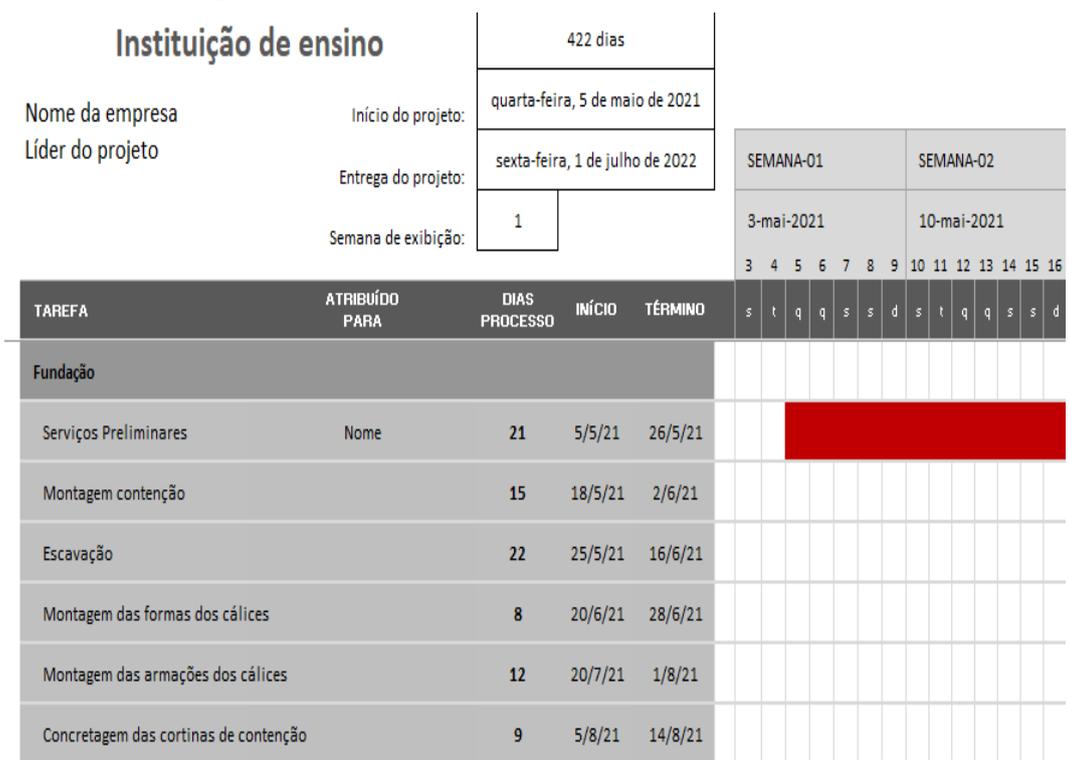
Figura 21 – Gráfico de Gantt personalizado com ZOOM

A figura 19 demonstra o gráfico com aproximação, para que sejam observados os tópicos utilizados. Já a figura 21 demonstra o gráfico por completo.

Na figura 21, pode-se observar que as seções foram divididas de acordo com a atividade, a data de início, o profissional responsável e a data de término. O gráfico foi montado de forma que o período de execução das atividades, demonstrados na cor vermelha, fossem distribuídos semanalmente. As tarefas contidas nesta planilha foram respectivamente:

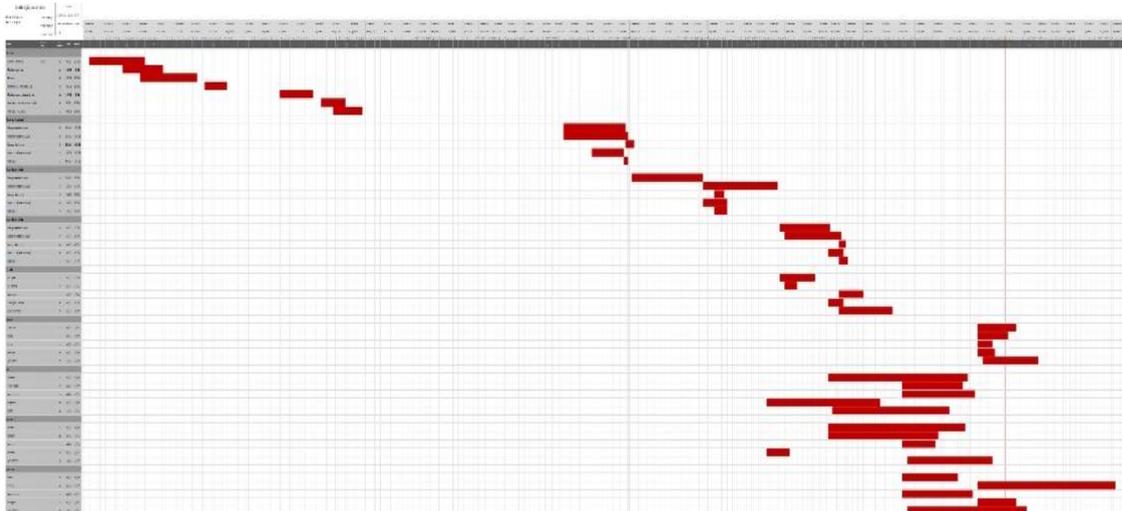
Figura 22 – Gráfico de Gantt personalizado

Além disso, o gráfico se inicia na semana 1 (maio de 2021) e termina na semana 67 (agosto de 2022), de acordo com a previsão de entrega possível para a obra. Na figura 22 é possível notar como as atividades foram realizadas. Pode-se perceber claramente, através do hiato das regiões avermelhadas, o atraso causado pelos problemas já citados na obra.

O primeiro atraso pode ser encontrado da semana 9 à semana 11, nos serviços de montagem das armações dos cálices. O segundo e maior atraso se refere ao início da etapa 1 do projeto, que durou da semana 17 até a semana 28.

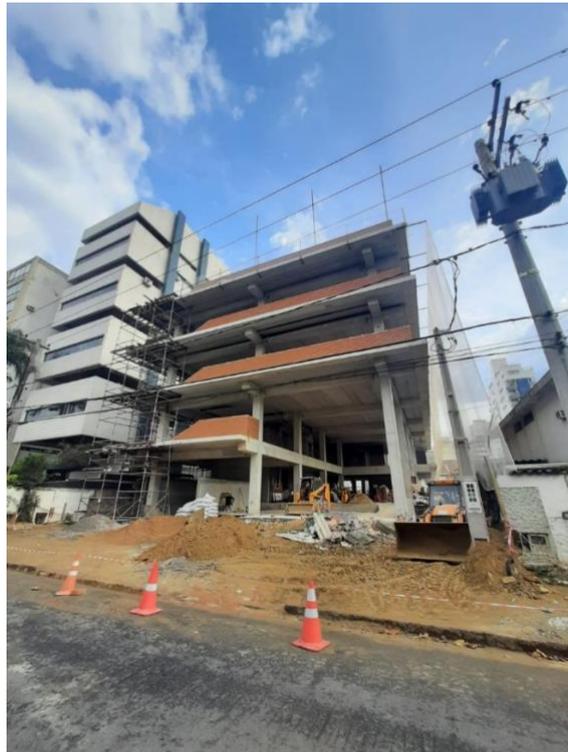
Figura 23 – Situação atual da obra

A situação atual pode ser observada na Figura 23.

A parte que convém aos serviços de beirais, carpintaria e armações foram encerradas. No momento, deu-se início a fase de revestimentos, caixilhos e esquadrias (subsolo em andamento). A estrutura conta com prazo de entrega atual para julho de 2022.
