## **Os potenciais impactos gerados por enchentes e inundações: possíveis alternativas para minimização desses eventos sobre as estruturas da cidade de Jacobina-Ba.**

Professora orientadora: Camila Cedraz Prinz

Coordenação de curso de Engenharia Civil Prof.º Paulo Ricardo

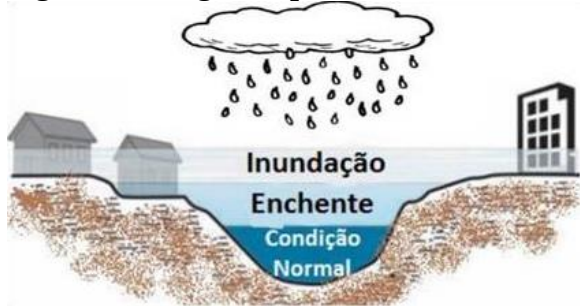
**Figura 1- Imagem representativa da enchente e inundação.**

De acordo com Lima (2017), as características físicas dos municípios do Brasil, como clima e distribuição variável das chuvas no território, são umas das circunstâncias naturais, que aliada a padrões de ocupação territorial desordenada, se tornam fatores de interferência direta na ocorrência de desastres naturais tais como, as enchentes e/ou inundações, fato esse que resulta em prejuízos materiais e humanos para a sociedade. As enchentes e inundações são fenômenos naturais que ocorrem periodicamente por efeito de grandes chuvas e em sua grande maioria são potencializadas, por interferências do seu meio, como representado na figura1.

Conforme Lucca (2013) esses termos, são tidos como conceitos que representam processos de acúmulo de água, provocados por agentes externos. Assim esses eventos ocorrem quando os rios transbordam atingindo espaços ou áreas ao lado das suas extremidades, alcançando pontos mais altos, que causam seu transbordamento.

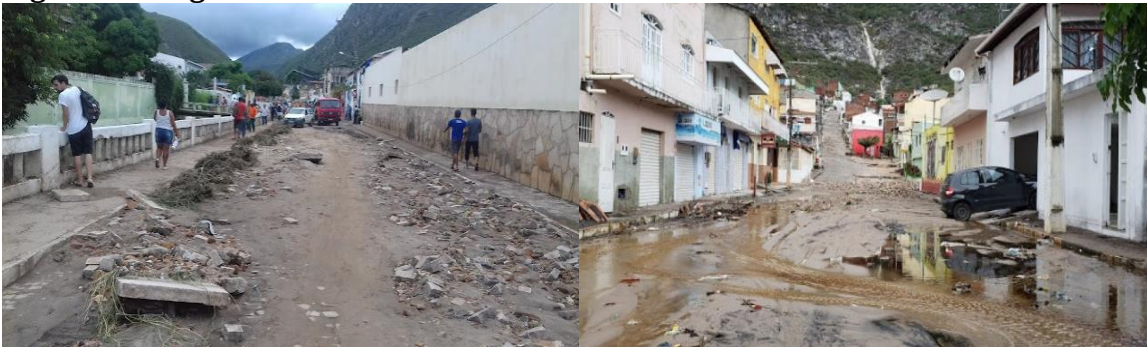
**Figura 6-Margem rio do Ouro e Bairro Leader**

No ano de 2015 uma forte chuva marcou um acumulado de 215,6 mm, representado na figura 5, no mês de fevereiro na cidade, isso resultou em grandes impactos na circulação de motoristas e pedestres, principalmente nas avenidas que tiveram sua pavimentação parcialmente

arrancada, além de ruas inteiras ficando interditadas devido a lama, entulhos e muita sujeira, como visto na figura 6.

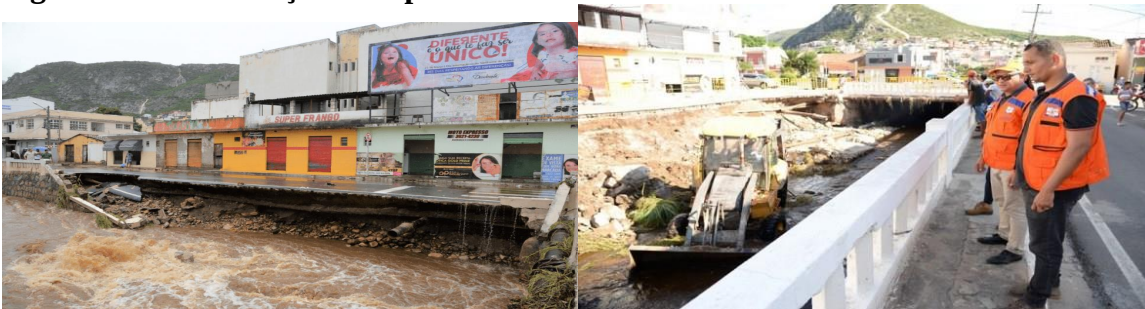
**Figura 10-Desobstrução e limpeza do rio do Ouro**

Segundo dados da Defesa Civil do município, área de inundação geralmente tem como característica comum de serem próximas as locais por onde existe a passagem das águas como trajeto para desaguar nos rios. Como os locais citados no estudo, a Avenida Lomanto Junior (figura 11), ruas Orlando Oliveira Pires, Francisco Rocha Pires e Bairro do Leader, que são próximos ao rio Itapicuru e rio do Ouro ou servem de trajeto para a passagem das águas.
