permanências do S.A.R.A. Brasil

**fragmentos de
uma cidade de
conjuntos**

PERMANÊNCIAS DO S.A.R.A. BRASIL:

Fragmentos de uma cidade de conjuntos

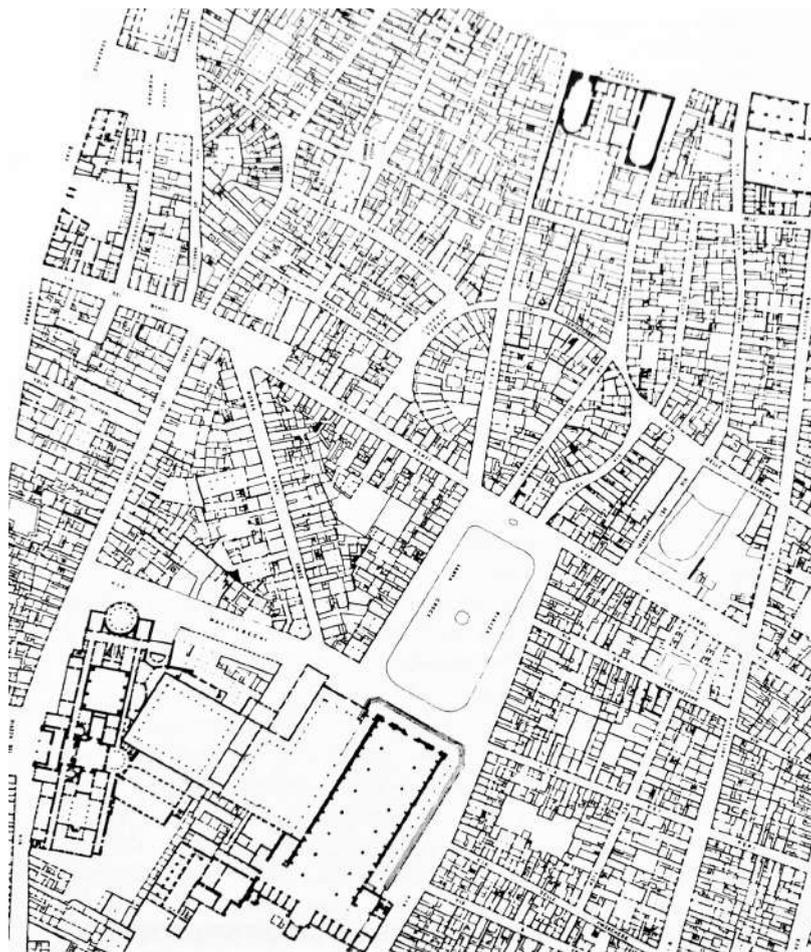
Figura 5 – Relevo tipológico do bairro de S. Croce, em Florença (Itália), com destaque, na metade superior da imagem, para os edifícios construídos apropriando-se do traçado tipológico "oval" remanescente do antigo anfiteatro romano. Fonte: ROSSI, 2001, p. 119.

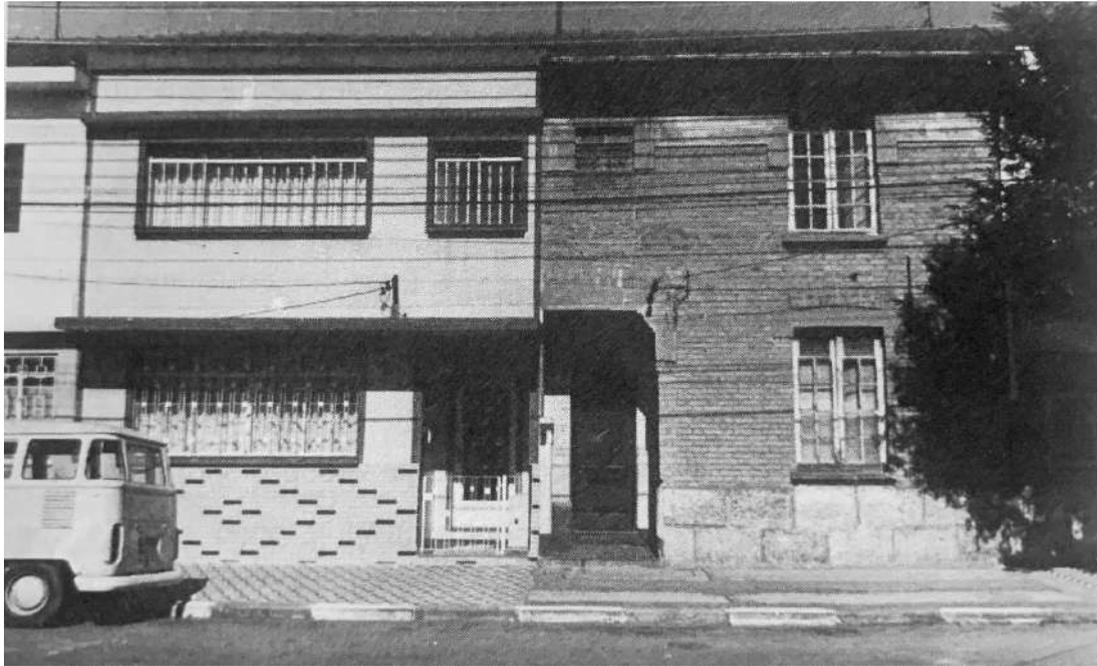
Figura 14 - Edificações da Vila Cerialina, já indicando o princípio da descaracterização das unidades residenciais, c. 1985. Fotografia de Antônio Carlos D'Ávila. Fonte: BLAY, 1985, p. 180 (adaptado pelo autor).

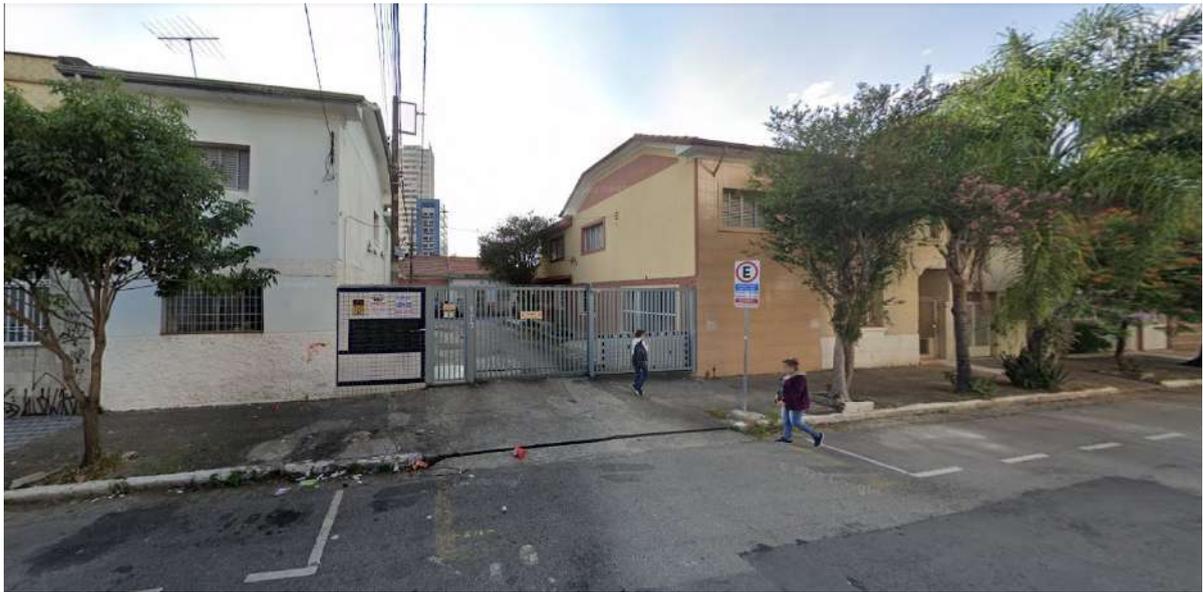
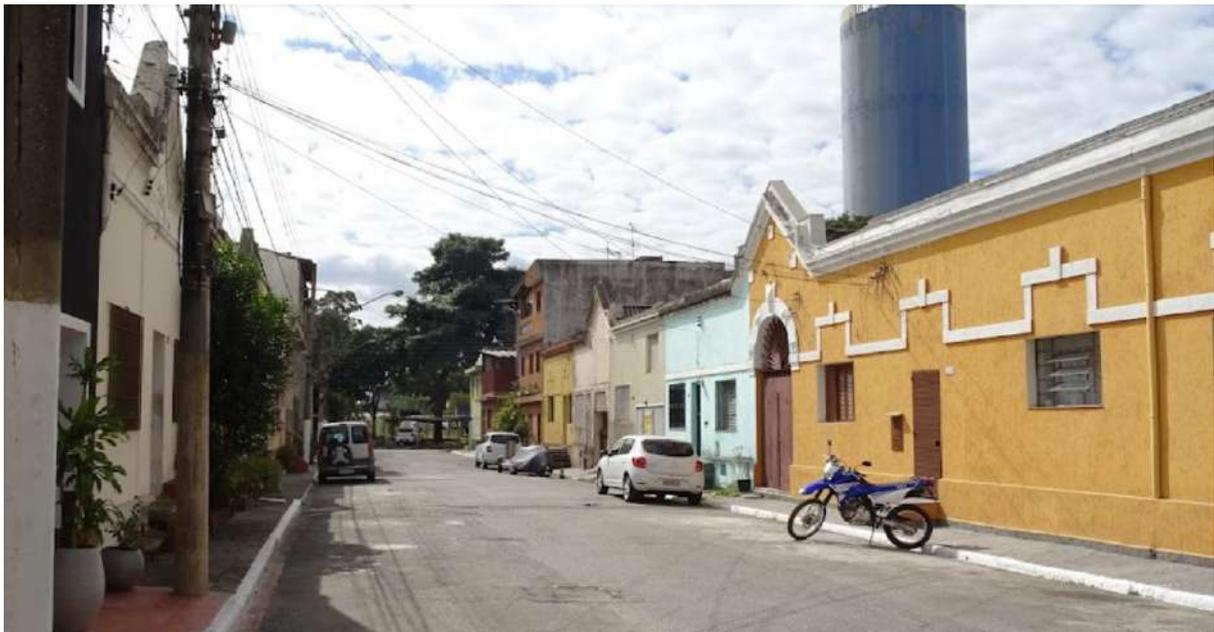
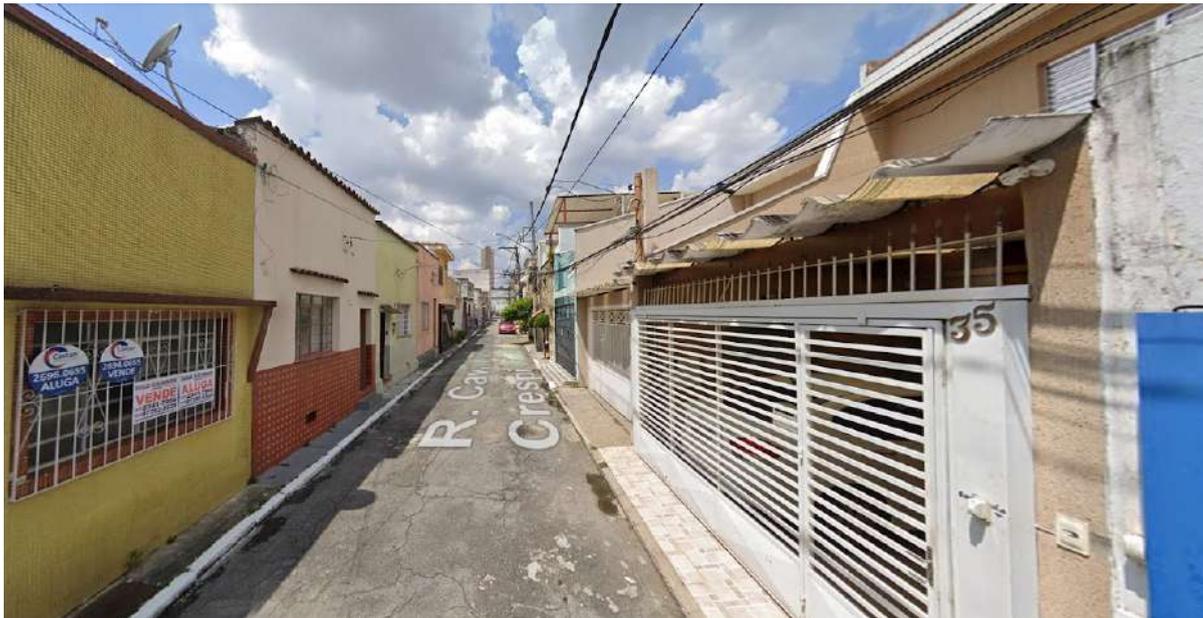
Figura 17 - Entrada para a via interna da Vila Cerialina, a partir da Rua Fernandes Vieira, em abril de 2022. Fonte: Google Maps (adaptado pelo autor).

Figura 18 - Vista de trecho da Vila Maria Zélia, a partir de uma de suas vias internas, em abril de 2022. Fonte: Google Maps (adaptado pelo autor).

Figura 19 - Vista da Vila Crespi, a partir da Rua Cavalheiro Rodolfo Crespi, em março de 2022. Fonte: Google Maps (adaptado pelo autor).

Como pode-se ver pelas fotografias apresentadas, todas as vilas ainda encontram-se edificadas, mas apresentam descaracterizações generalizadas de sua arquitetura, fato que impede suas percepções enquanto conjuntos edificados de tipologia única. Ressalta-se, todavia, que as fábricas às quais as vilas Maria Zélia e Crespi eram vinculadas também encontram-se ainda edificadas, e com suas características formais preservadas, mesmo que em péssimo estado de conservação.

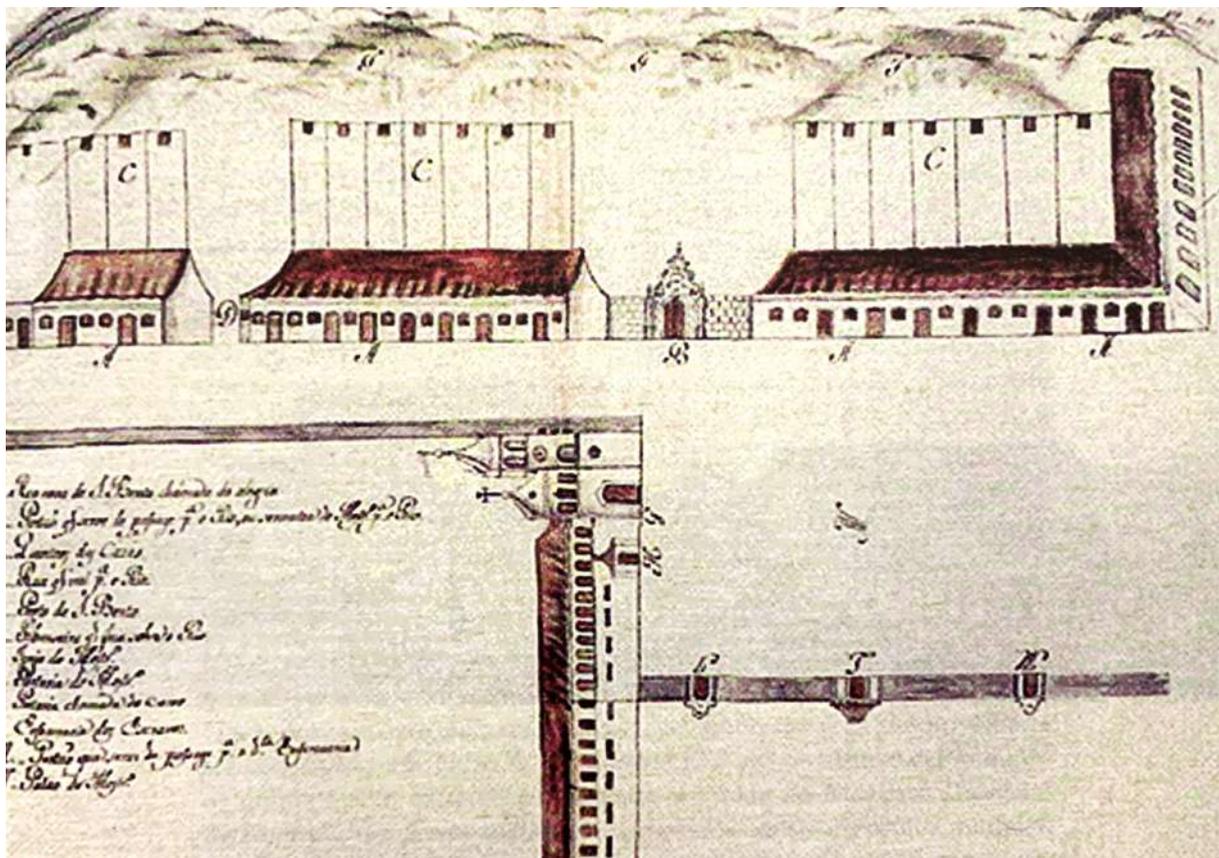
Figura 20 - Projeto das casas de aluguel construídas pelos beneditinos em 1787 em São Paulo. Fonte: Acervo do Arquivo Municipal de Braga / Universidade do Minho - Portugal apud BUENO, 2016, p. 55.

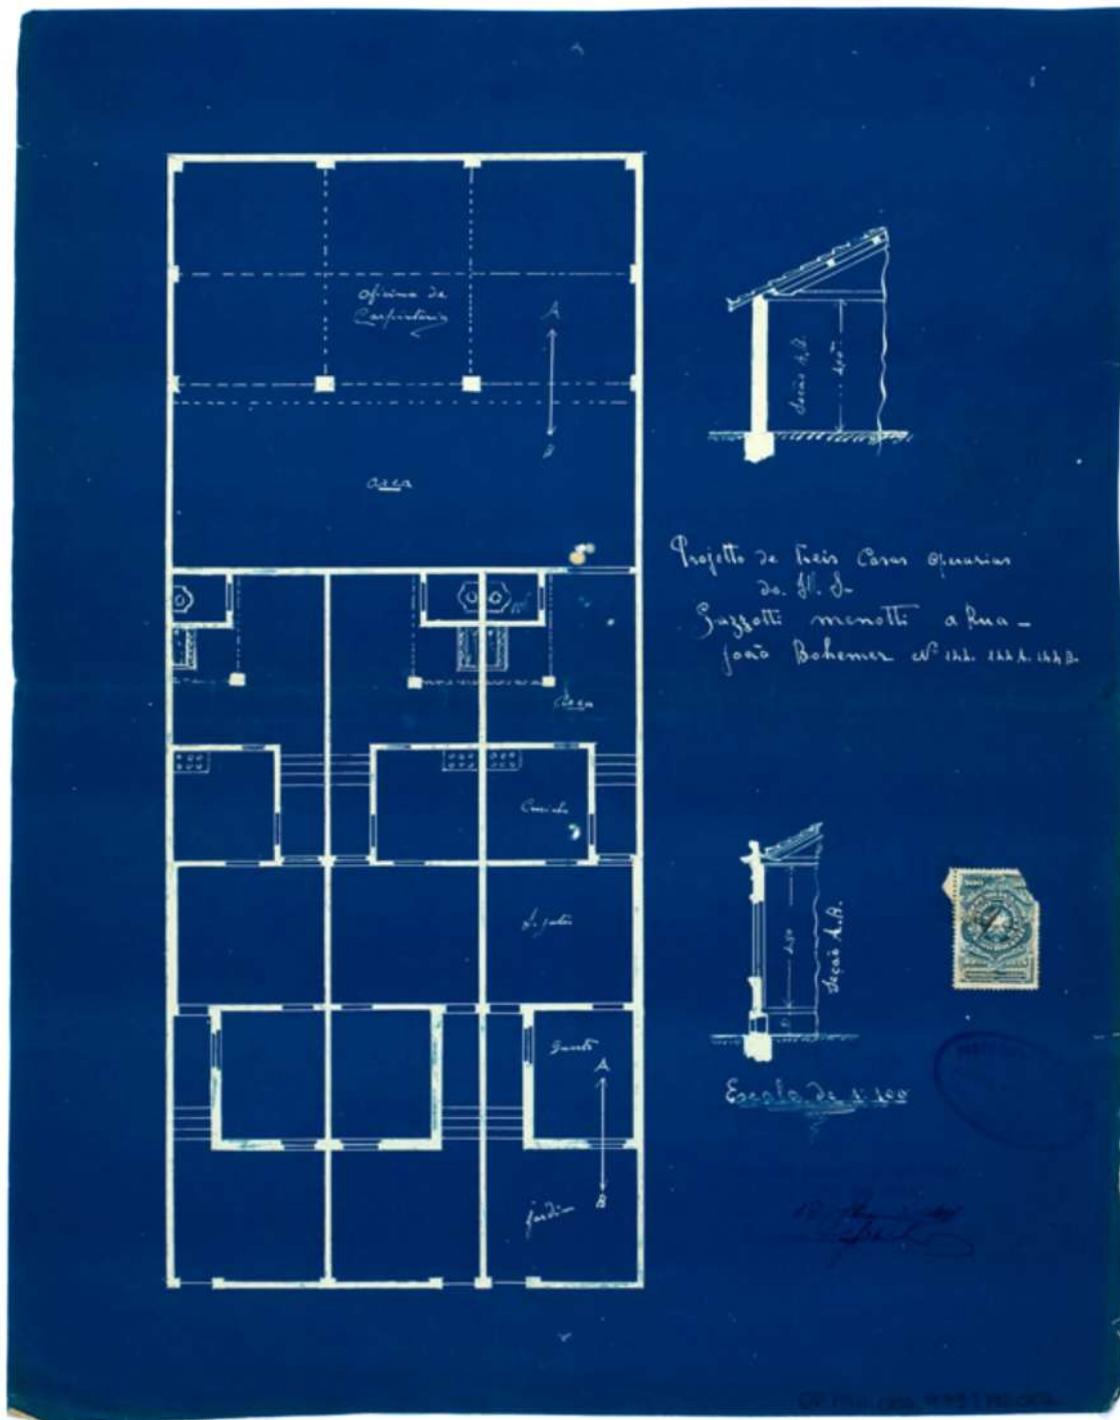
Figura 20 - Projeto de 1911, relativo a um conjunto de três casas geminadas e oficina de carpintaria, aos fundos do lote, à Rua João Bohemer. Fonte: Acervo do Arquivo Histórico Municipal Washington Luís (notação OP/1911/001.973).

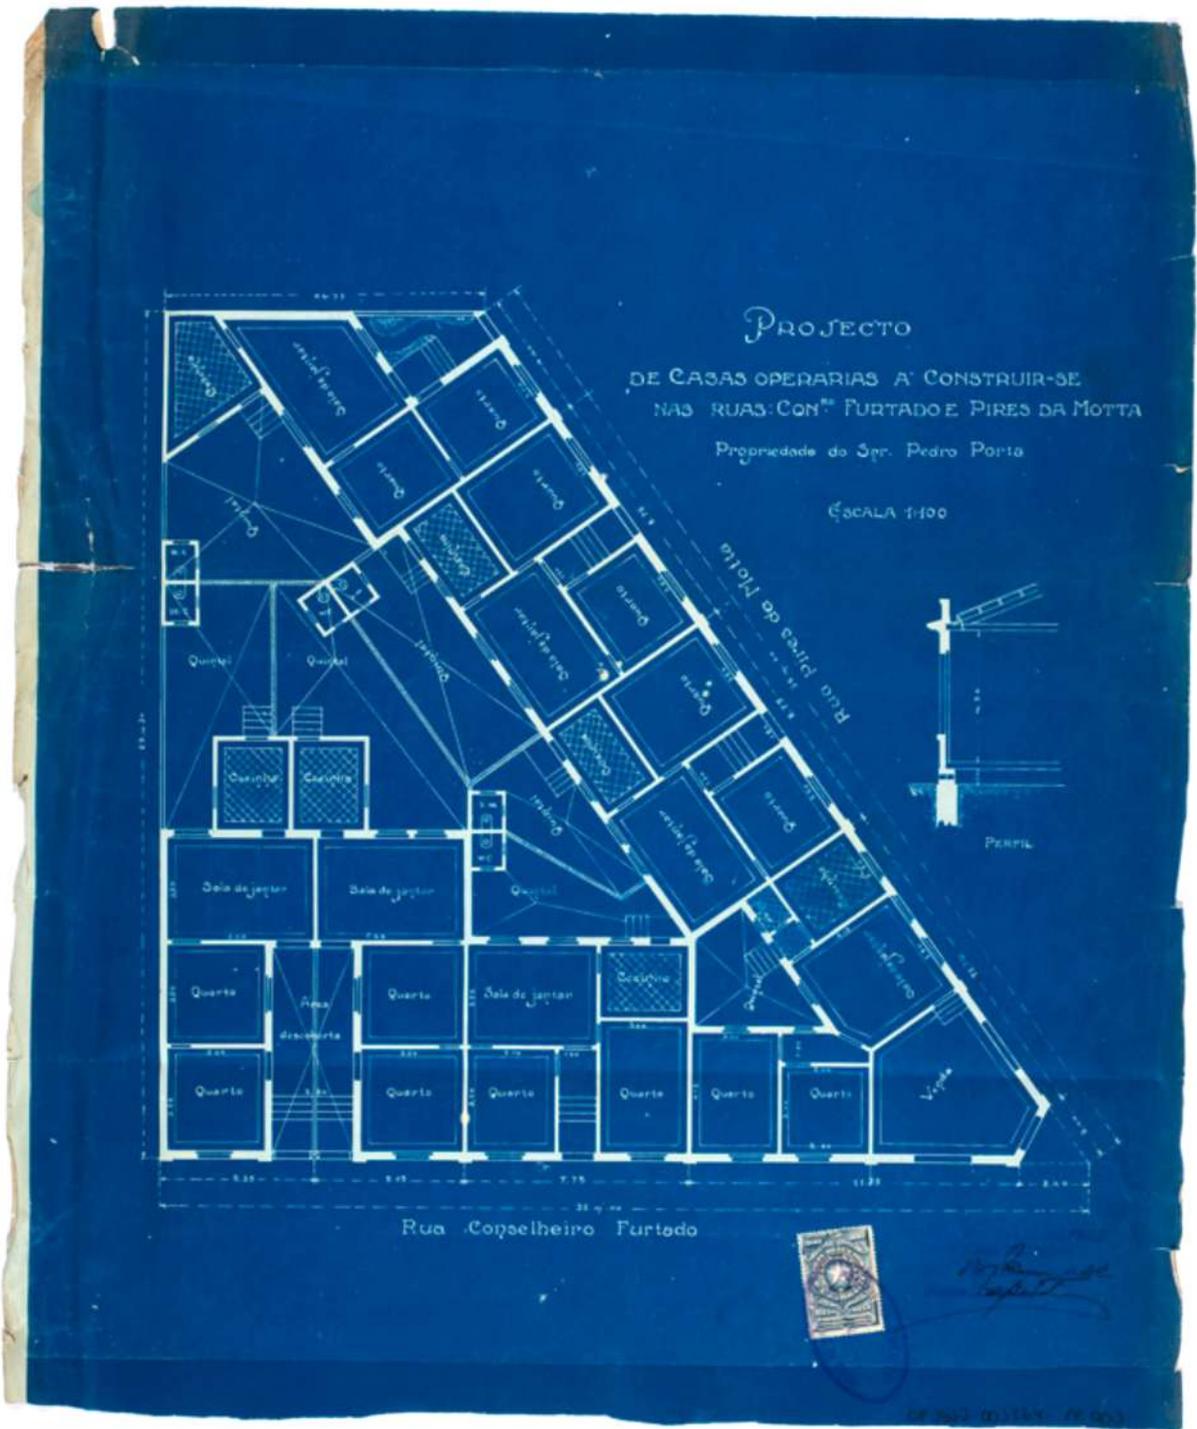
Figura 21 - Projeto de 1912, relativo a um conjunto de sete casas geminadas, sendo uma com venda, na esquina e na frente do lote, na esquina entre as ruas Conselheiro Furtado e Pires da Motta. Fonte: Acervo do Arquivo Histórico Municipal Washington Luís (notação OP/1912/001.364).

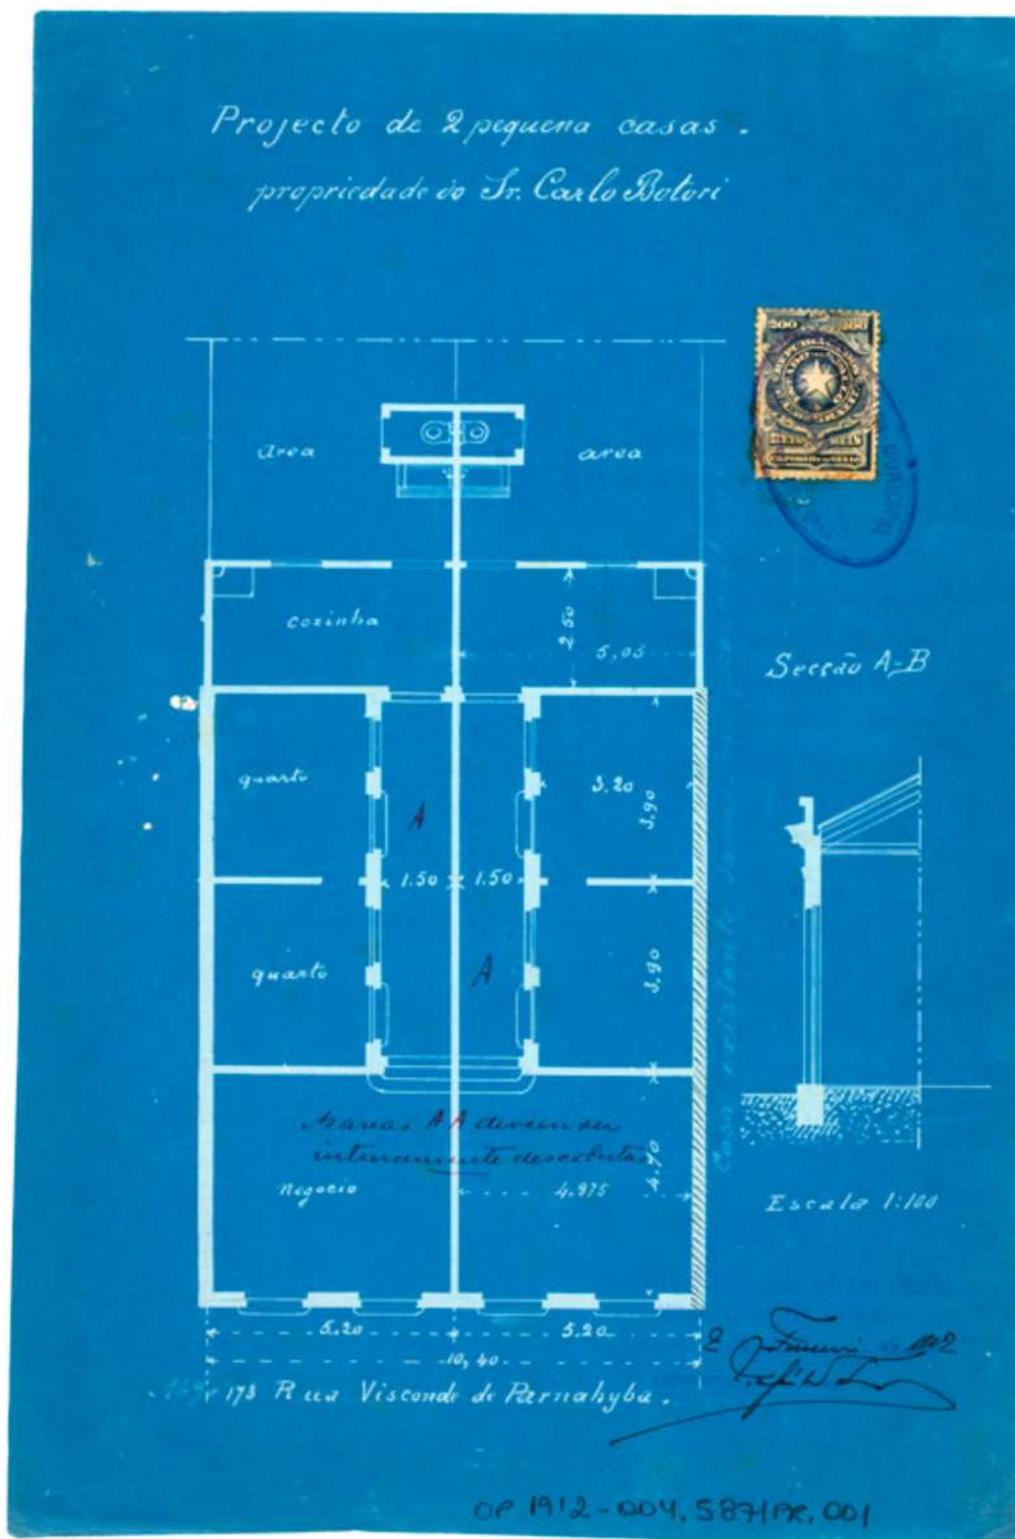
Figura 23 - Projeto de 1912, relativo a um conjunto de duas casas geminadas com armazém, nas frentes dos lotes, à Rua Visconde de Parnaíba. Fonte: Acervo do Arquivo Histórico Municipal Washington Luís (notação OP/1912/004.587).

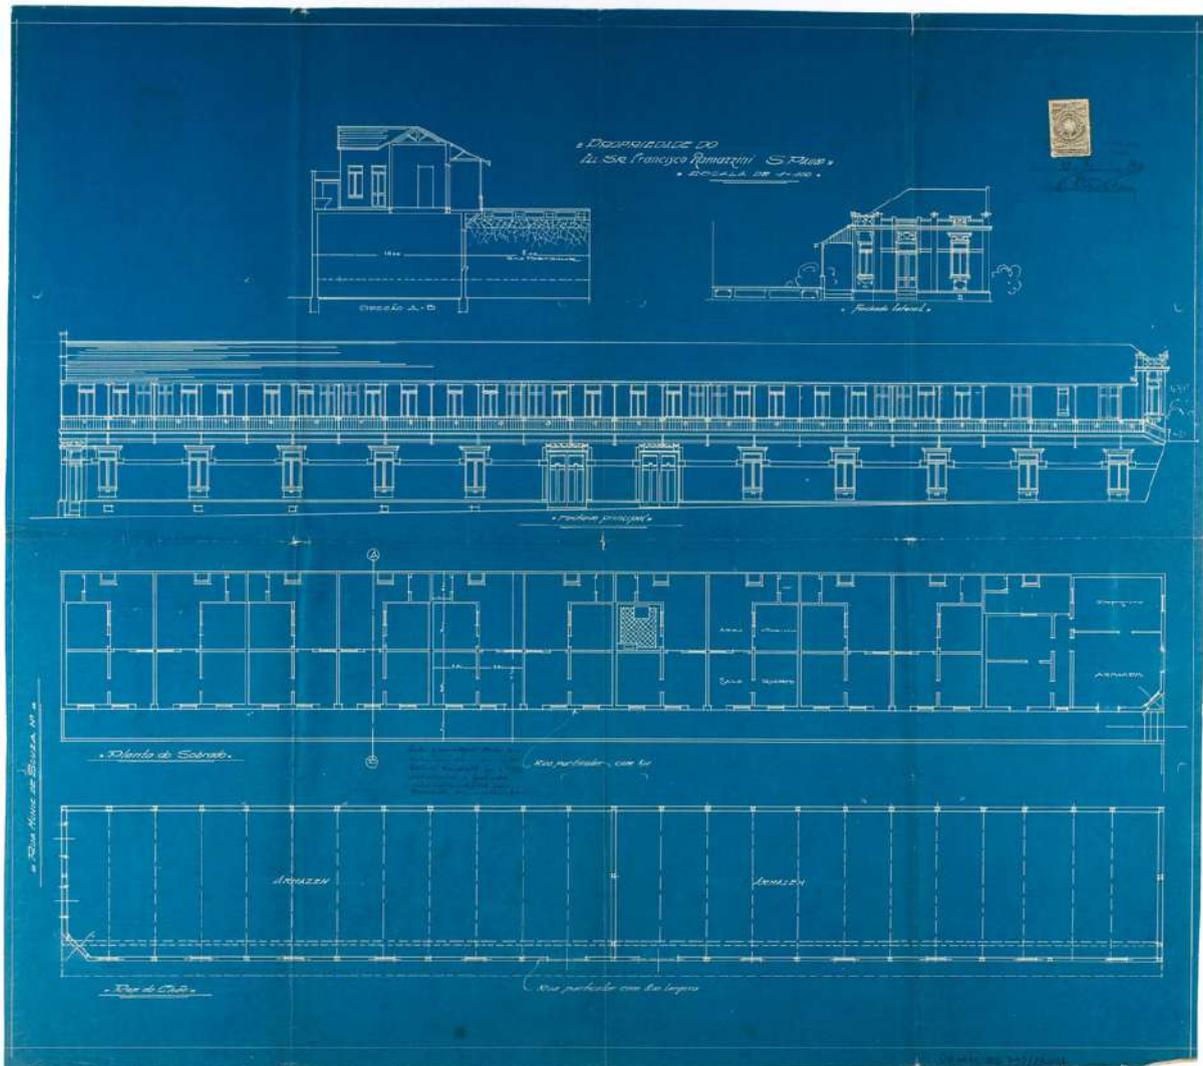
Figura 25 - Projeto de 1913, relativo a um conjunto de onze casas geminadas, sendo uma com armazém, e de dois armazéns, à Rua Visconde de Parnaíba. Fonte: Acervo do Arquivo Histórico Municipal Washington Luís (notação OP/1913/003.790).

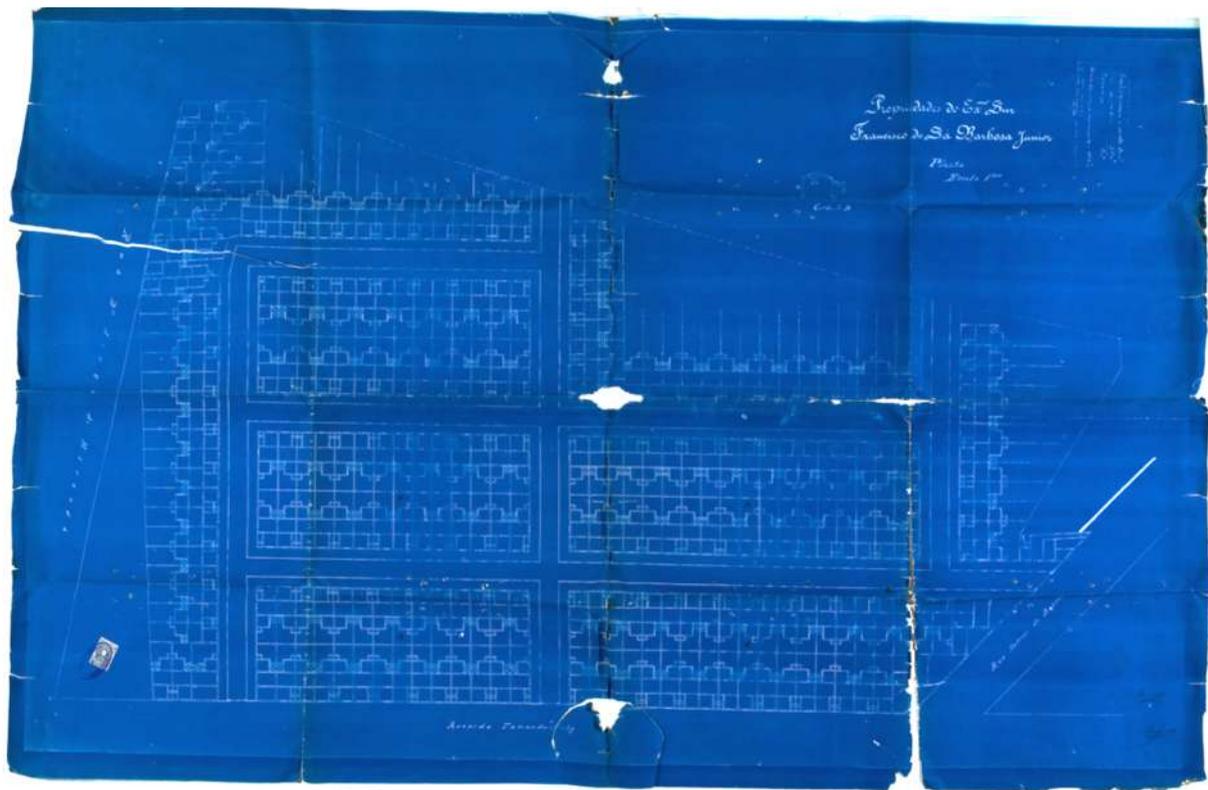
Figura 27 - Projeto de 1911, relativo a um conjunto de 242 casas geminadas, com ruas internas, junto à Avenida Tamanduatehy. Trata-se de conjunto existente até hoje na cidade, mas altamente descaracterizado. Fonte: Acervo do Arquivo Histórico Municipal Washington Luís (notação OP/1911/001.386).

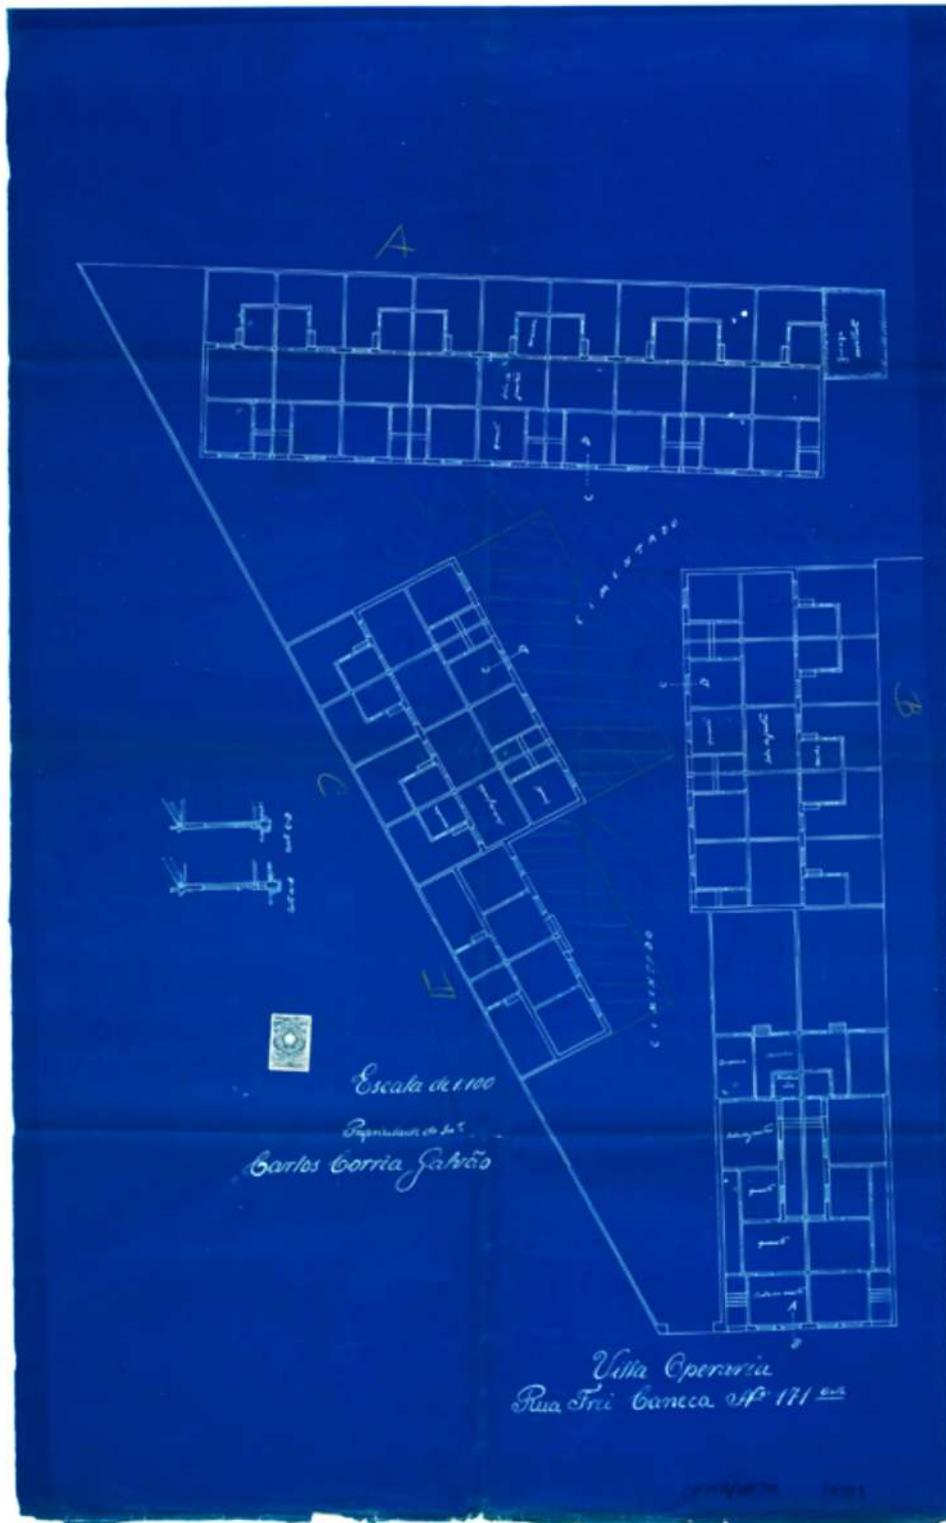
Figura 28 - Projeto de 1911, relativo a um conjunto de vinte e duas casas geminadas, com pátio interno, à Rua Frei Caneca. Fonte: Acervo do Arquivo Histórico Municipal Washington Luís (notação OP/1911/001.541).

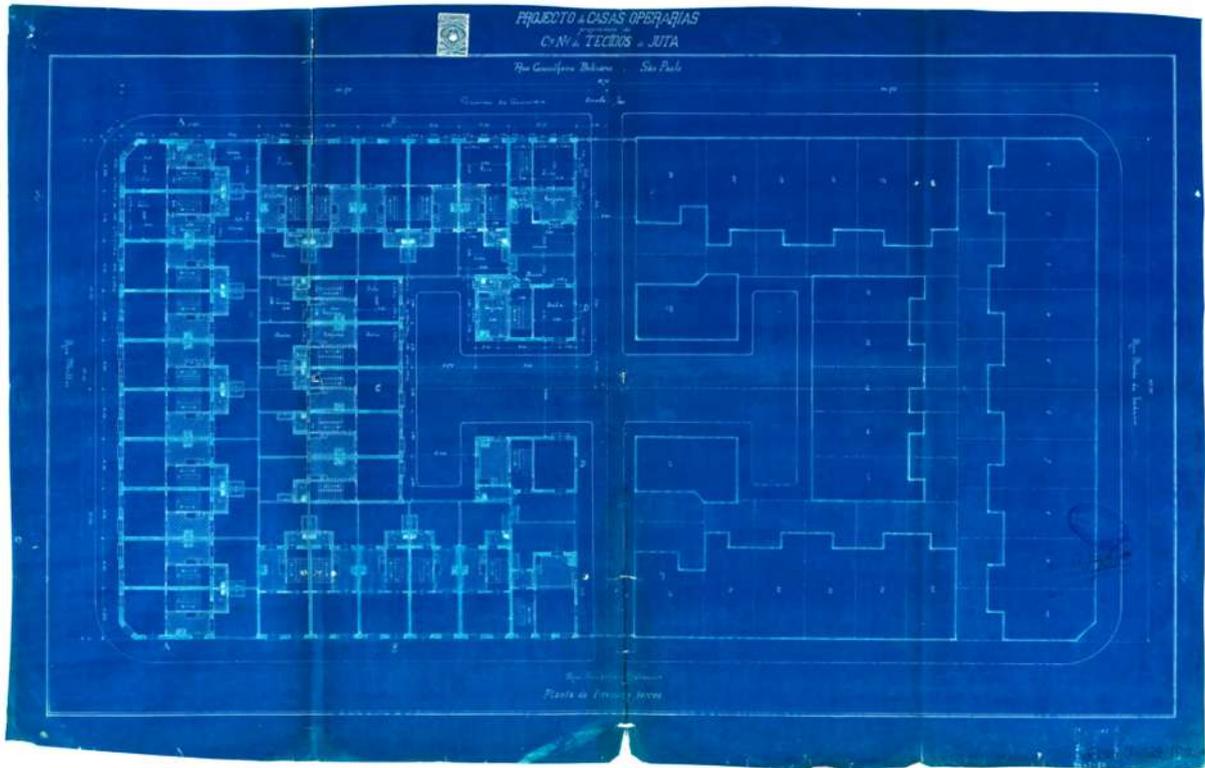
Figura 29 - Projeto de 1911, relativo a um conjunto de 58 casas geminadas, com ruas internas, à Rua Conselheiro Belisário. Fonte: Acervo do Arquivo Histórico Municipal Washington Luís (notação OP/1911/002.628).

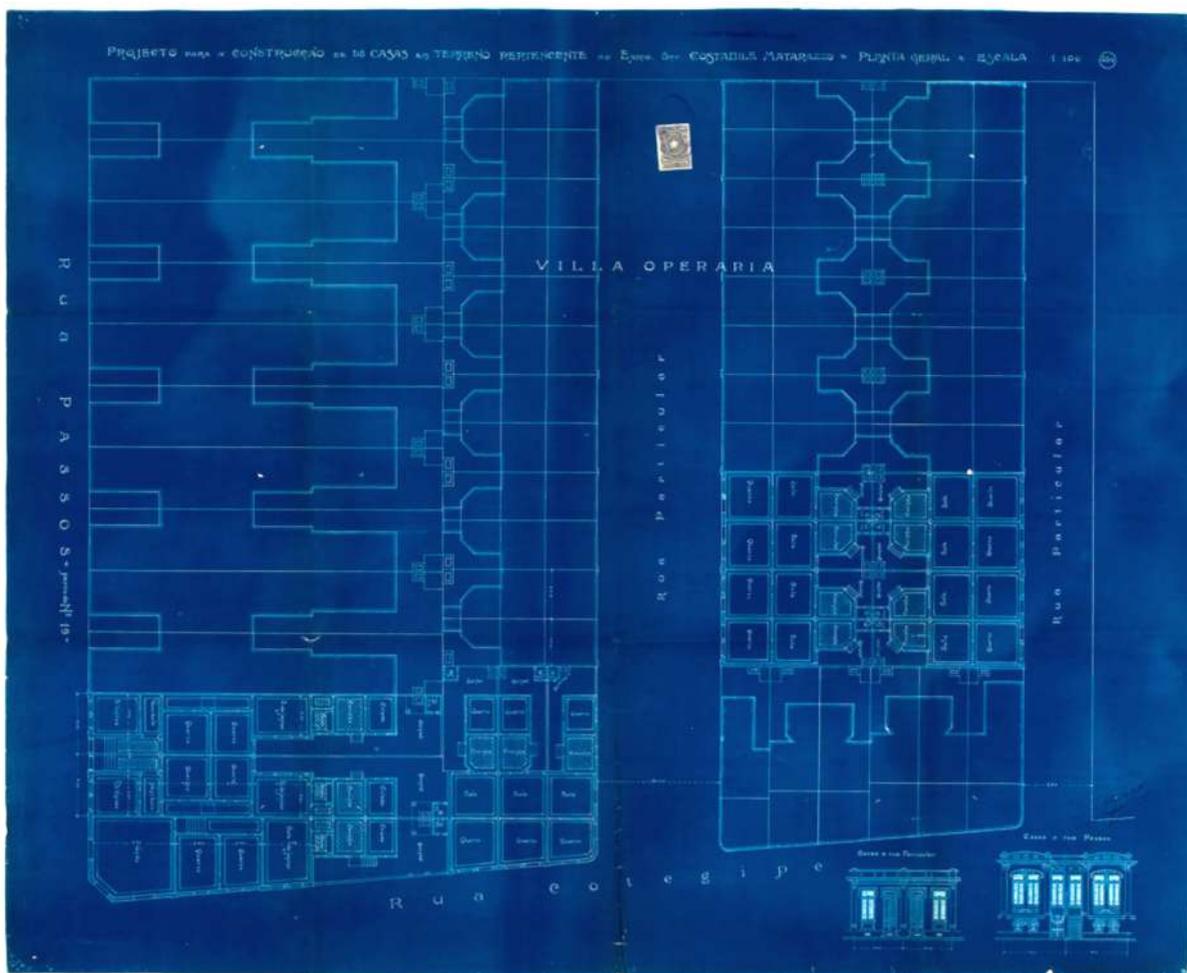
Figura 31 - Projeto de 1912, relativo a um conjunto de 58 casas geminadas, com ruas internas, à Rua Cotegipe. Fonte: Acervo do Arquivo Histórico Municipal Washington Luís (notação OP/1912/003.331).

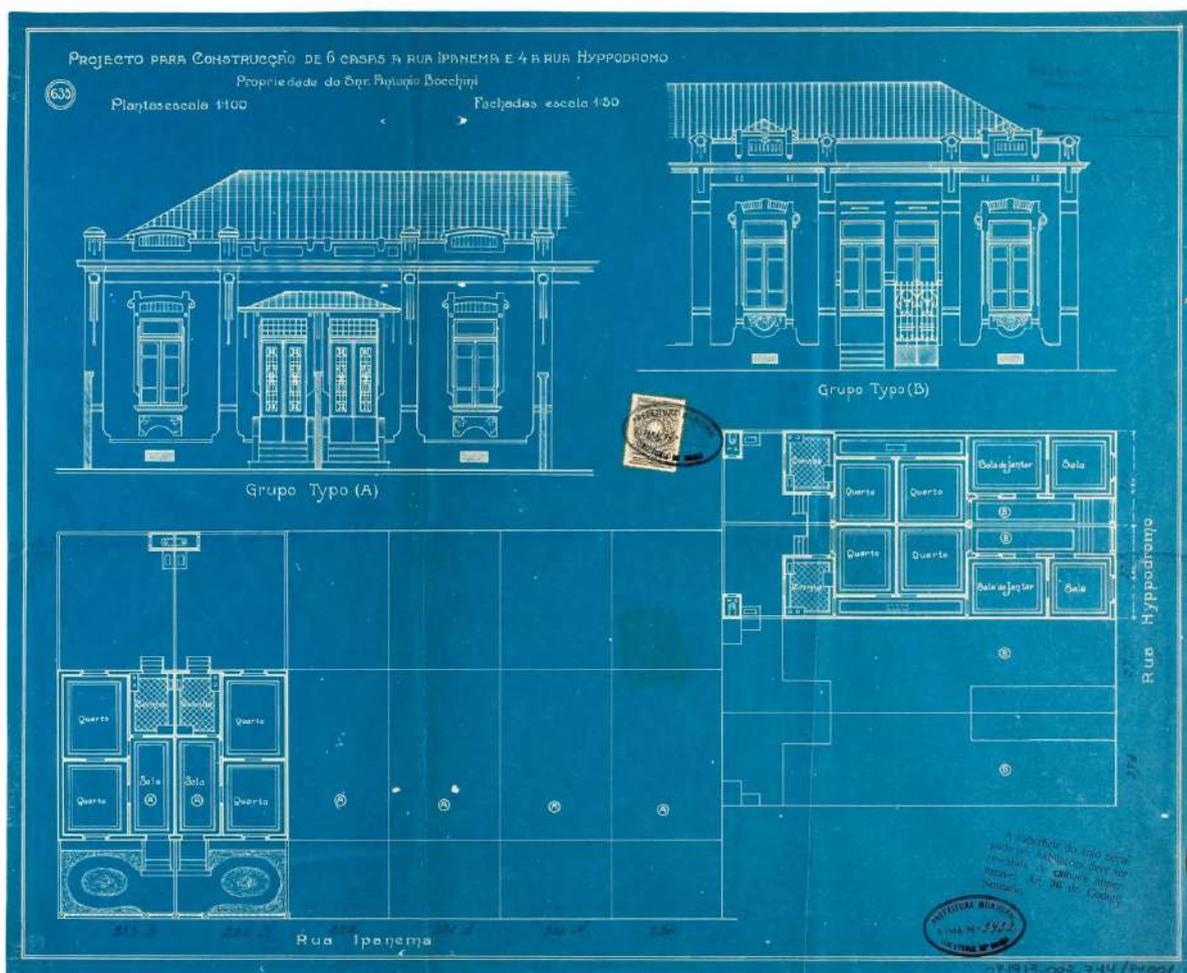
Figura 34 - Projeto de 1913, relativo a um conjunto de dez casas geminadas, na esquina entre as ruas Ipanema e Hyppodromo. Fonte: Acervo do Arquivo Histórico Municipal Washington Luís (notação OP/1913/002.744).

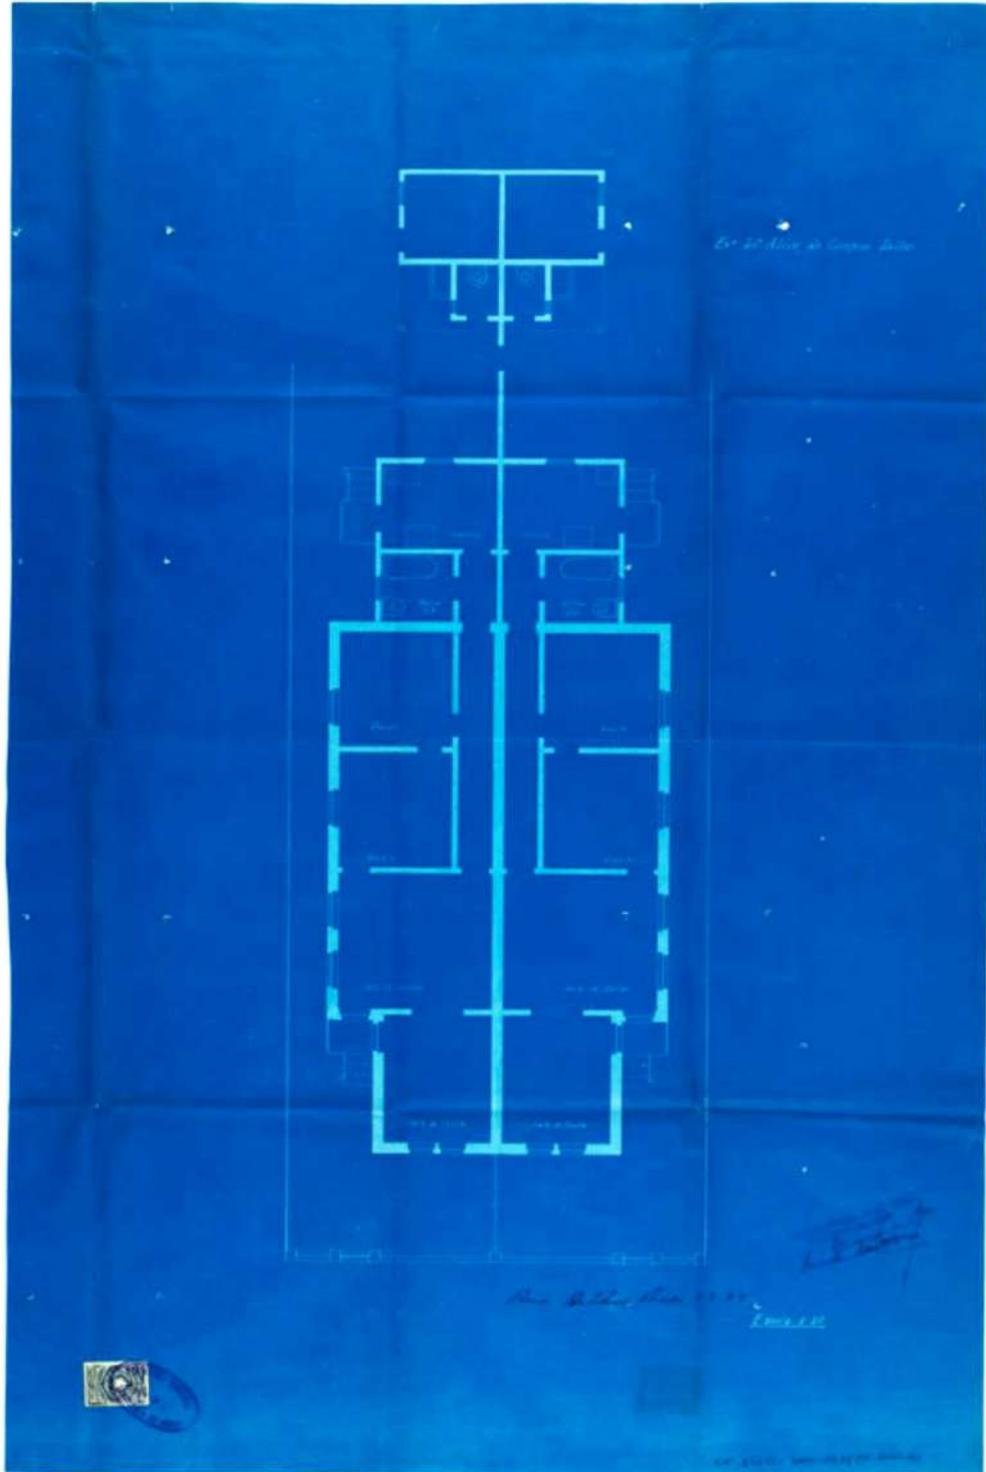
Figura 36 - Prancha 02 de projeto de 1910, relativo a um conjunto de duas casas geminadas, na Rua Arthur Prado. Trata-se de projeto de autoria de Francisco de Paula Ramos de Azevedo. Fonte: Acervo do Arquivo Histórico Municipal Washington Luís (notação OP/1910/000.211).

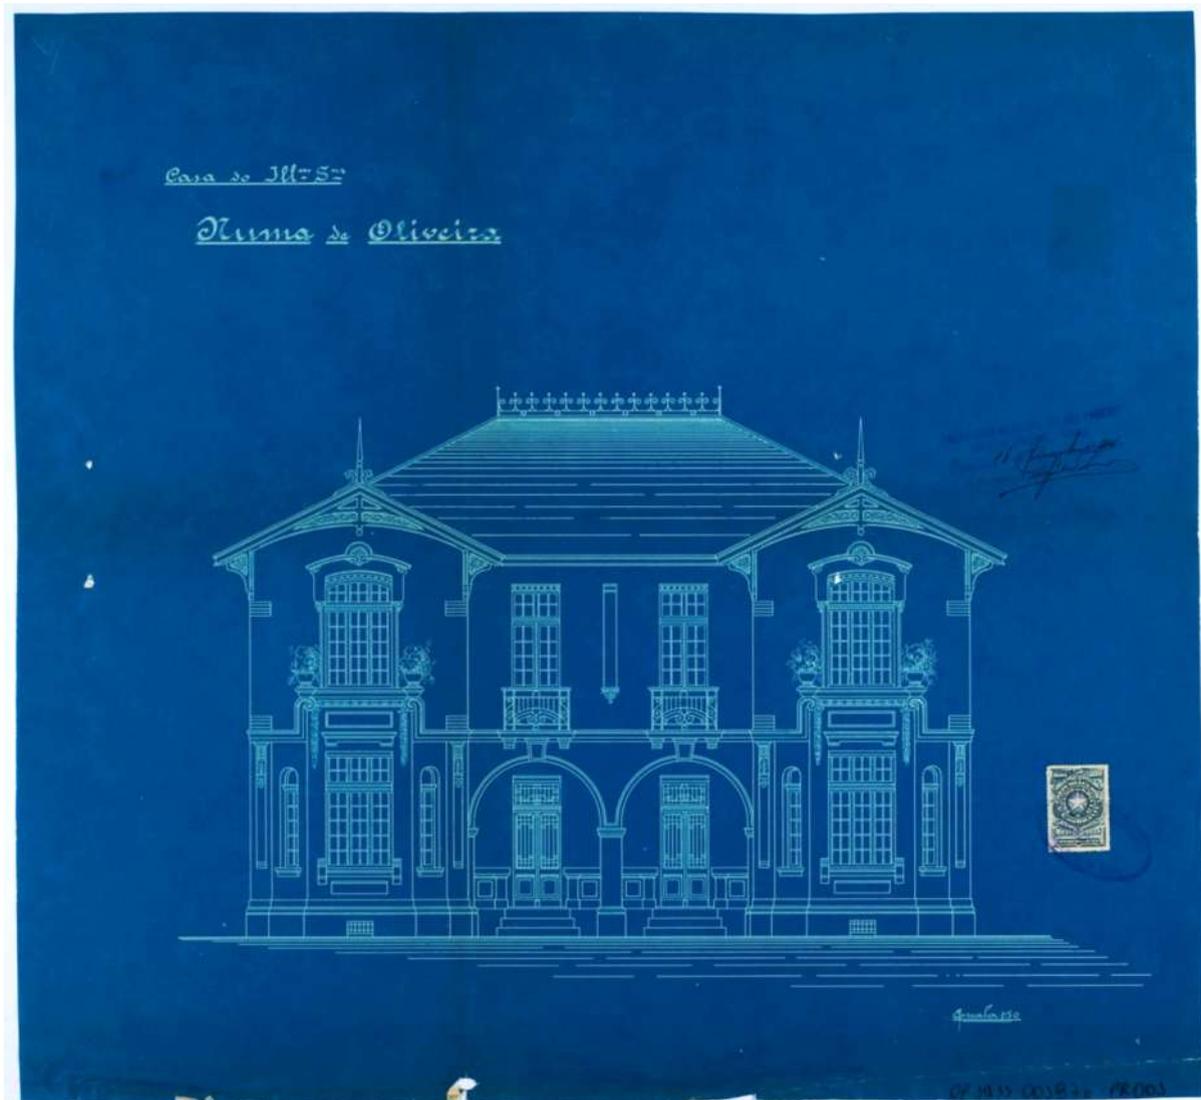
Figura 37 - Prancha 01 de projeto de 1911, relativo a um conjunto de dois sobrados geminados, na Rua Itacolomy. Trata-se de projeto também de autoria de Francisco de Paula Ramos de Azevedo. Fonte: Acervo do Arquivo Histórico Municipal Washington Luís (notação OP/1911/001.876).

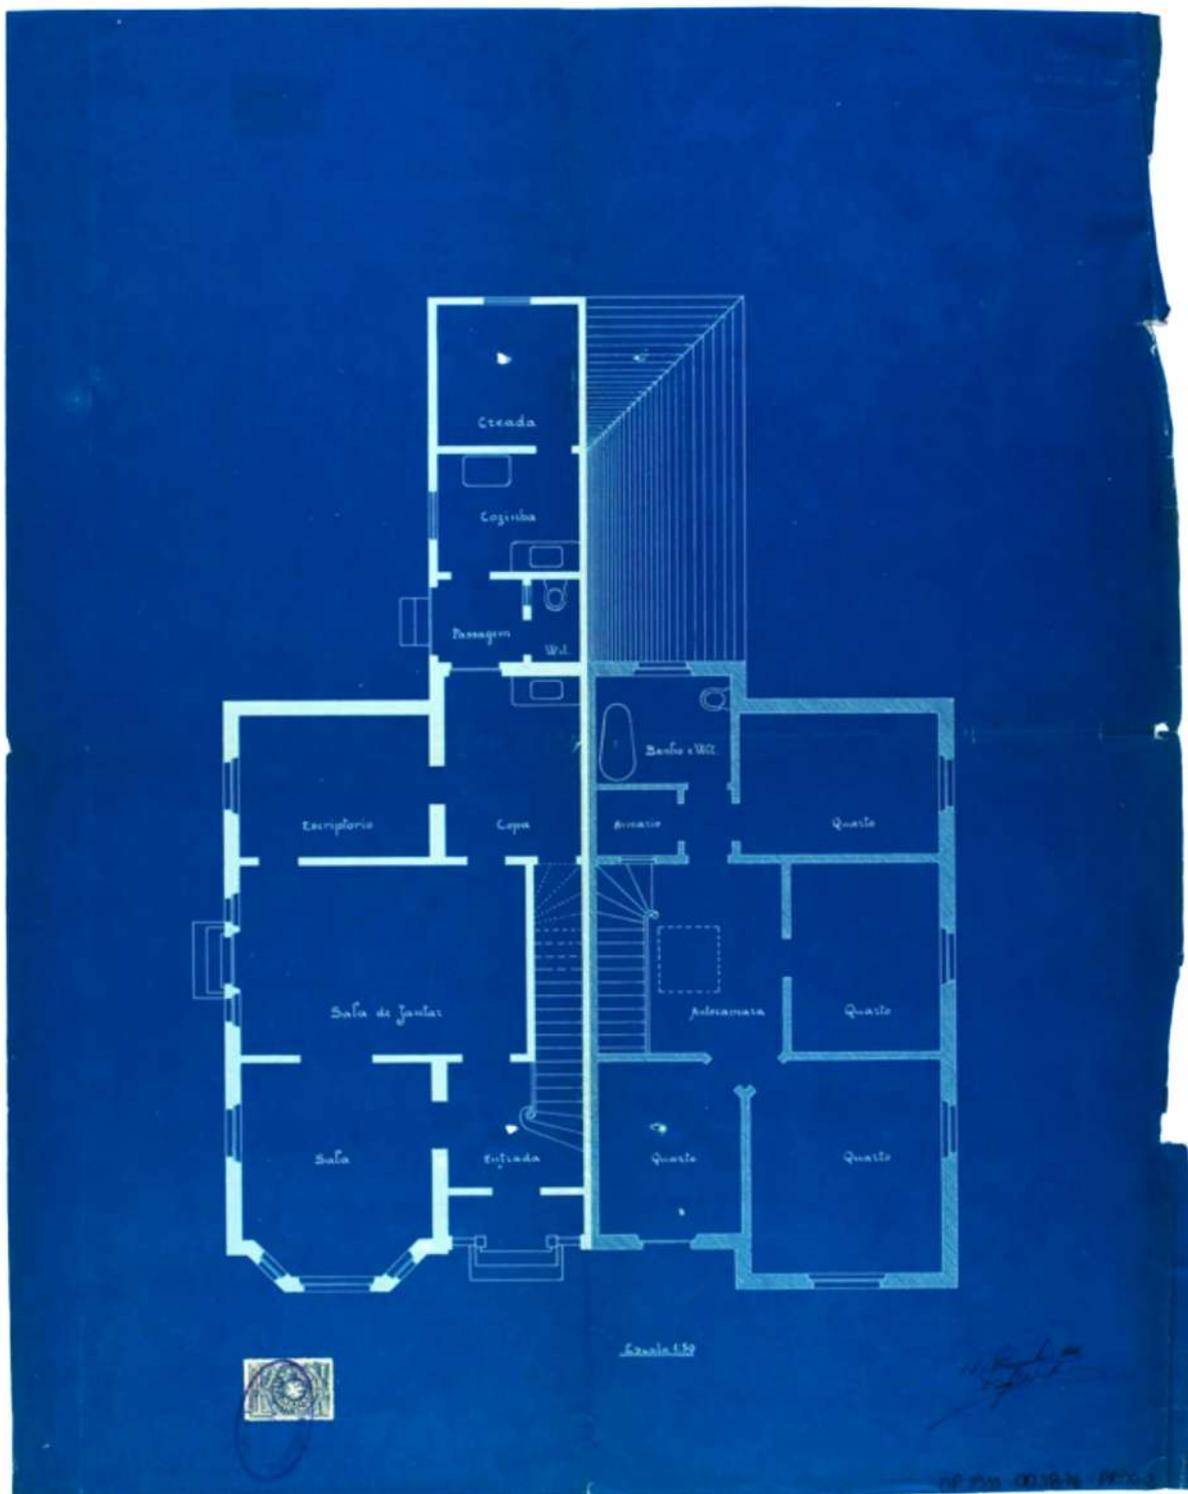
Figura 38 - Prancha 02 de projeto de 1911, relativo a um conjunto de dois sobrados geminados, na Rua Itacolomy. Trata-se de projeto também de autoria de Francisco de Paula Ramos de Azevedo. Fonte: Acervo do Arquivo Histórico Municipal Washington Luís (notação OP/1911/001.876).
