permanências do S.A.R.A. Brasil

**fragmentos de
uma cidade de
conjuntos**

PERMANÊNCIAS DO S.A.R.A. BRASIL:

Fragmentos de uma cidade de conjuntos

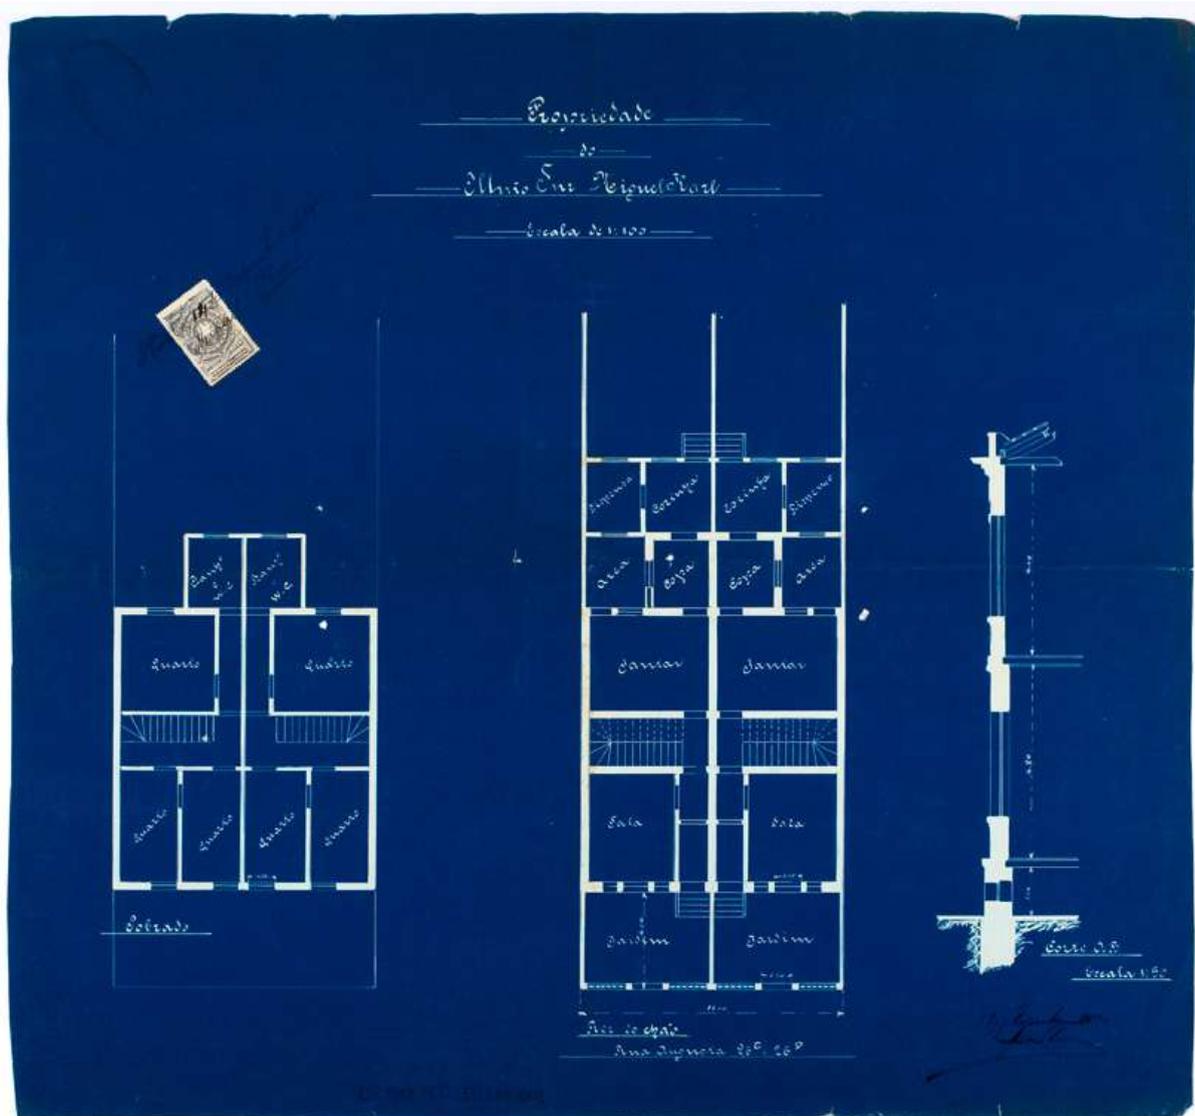
Figura 39 - Prancha 01 de projeto de 1912, relativo a um conjunto de dois sobrados geminados, na Rua Augusta. Fonte: Acervo do Arquivo Histórico Municipal Washington Luís (notação OP/1912/000.371).

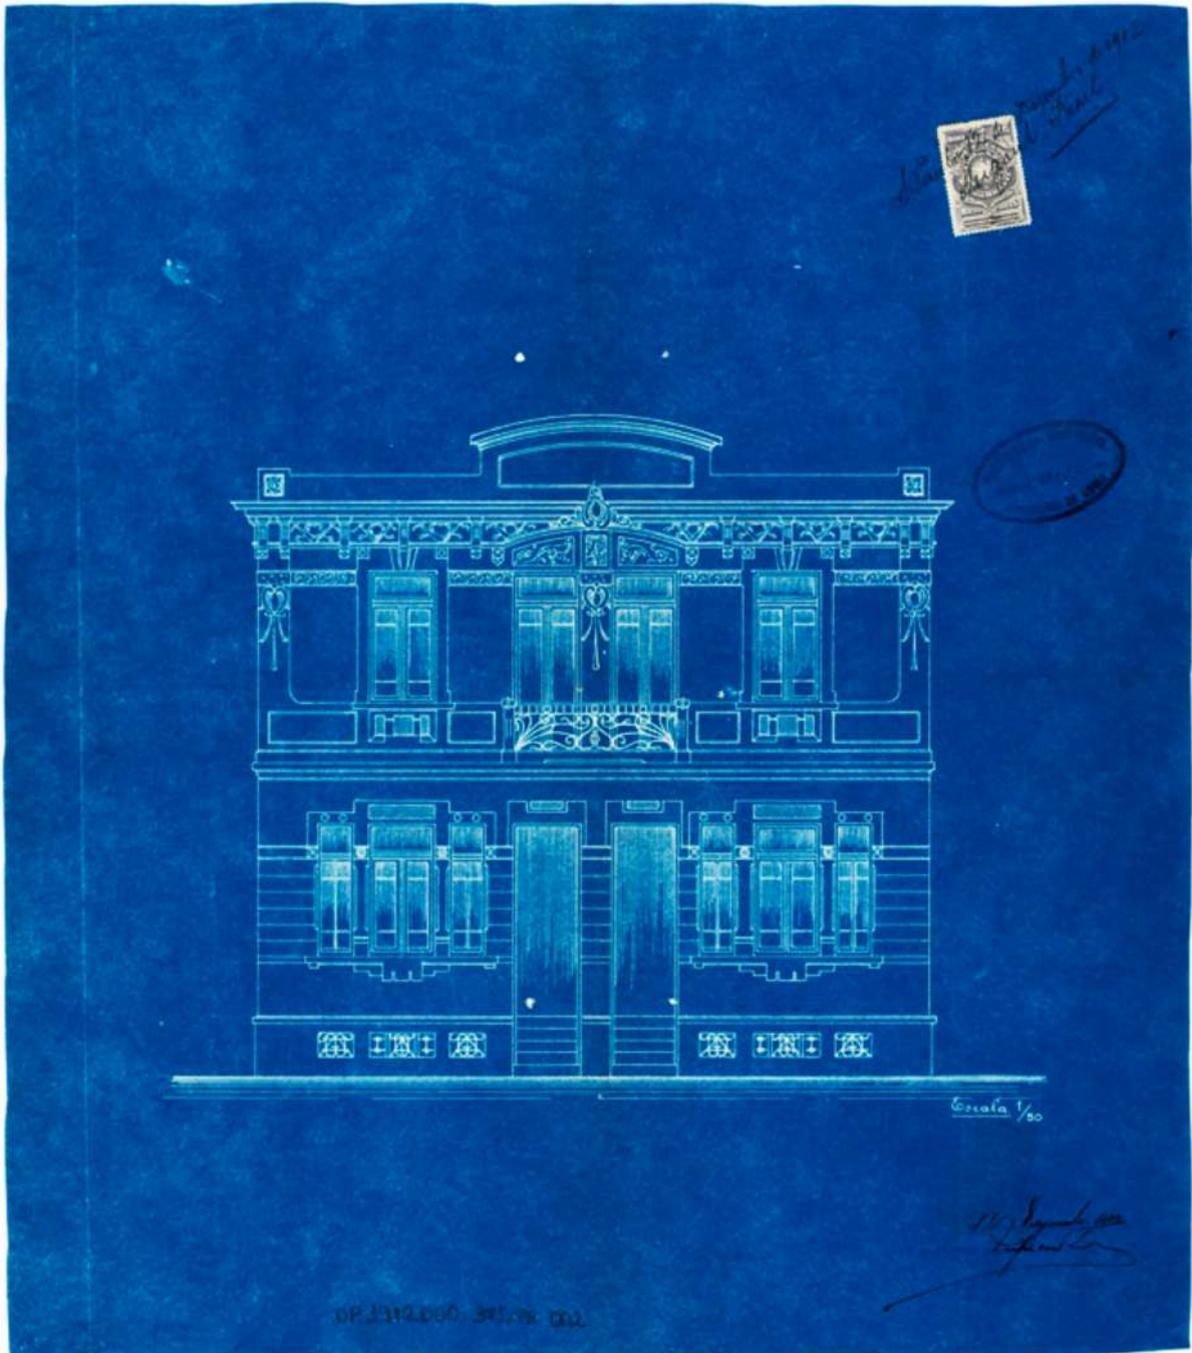
Figura 40 - Prancha 02 de projeto de 1912, relativo a um conjunto de dois sobrados geminados, na Rua Augusta. Fonte: Acervo do Arquivo Histórico Municipal Washington Luís (notação OP/1912/000.371).

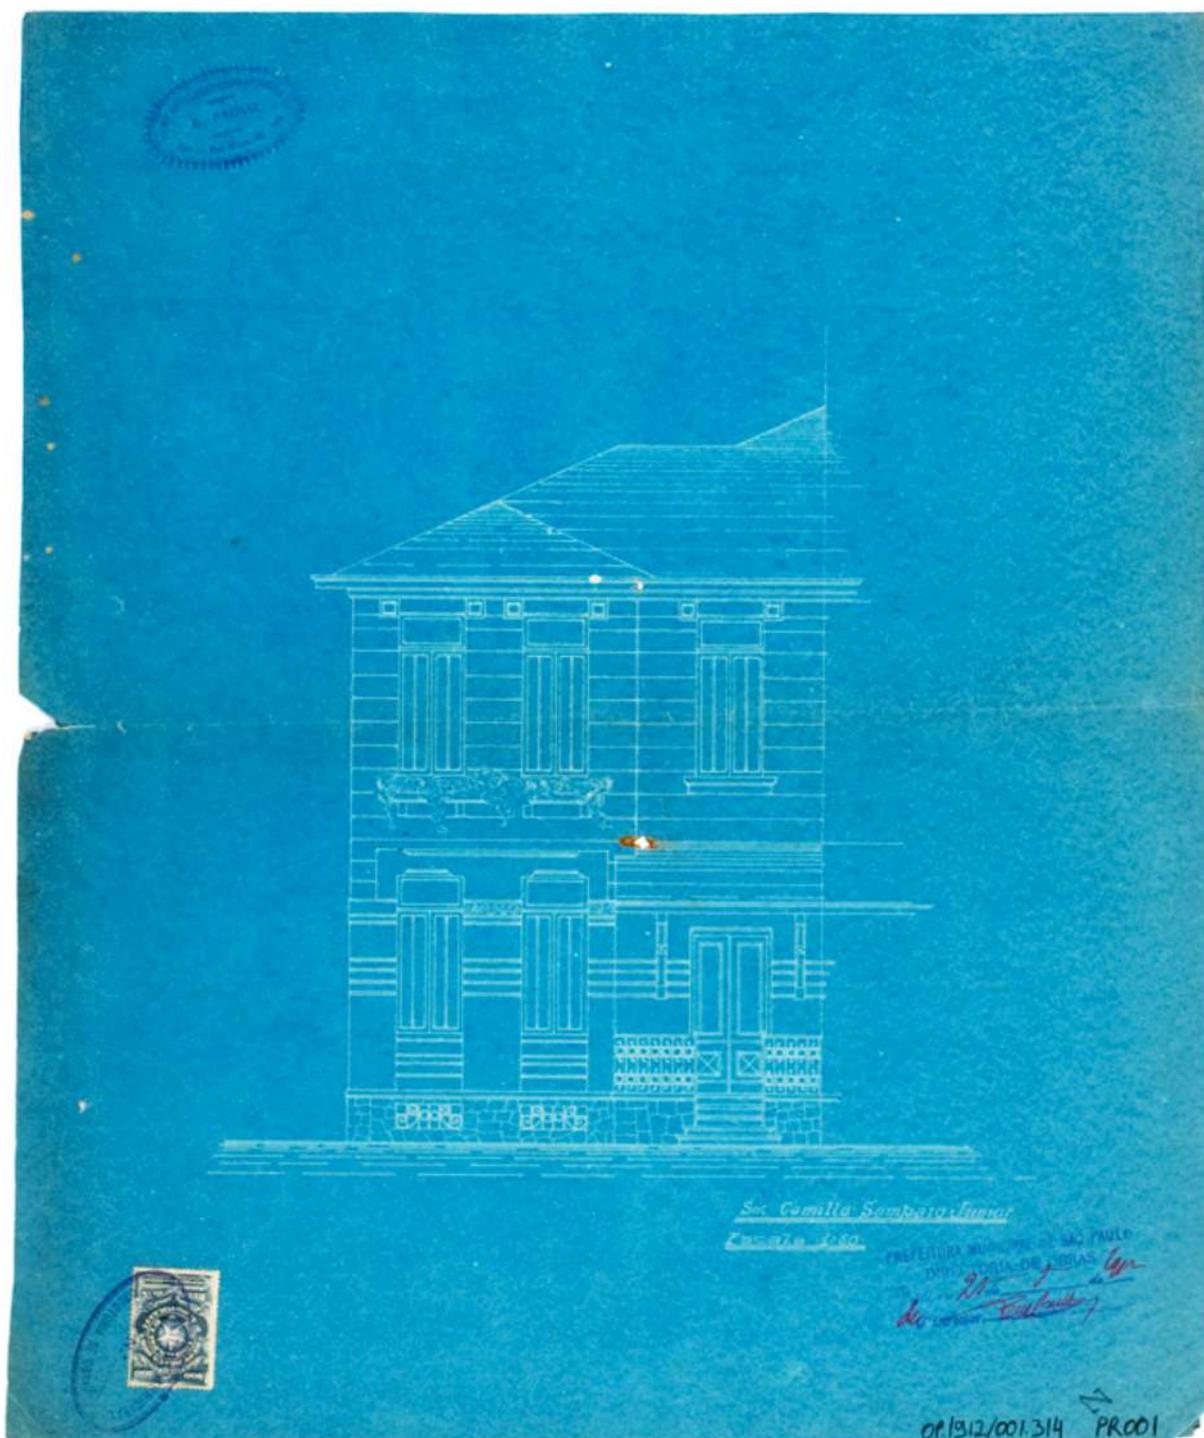
Figura 41 - Prancha 01 de projeto de 1912, relativo a um conjunto de dois sobrados geminados, na Rua Condessa de São Joaquim. Fonte: Acervo do Arquivo Histórico Municipal Washington Luís (notação OP/1912/001.314).

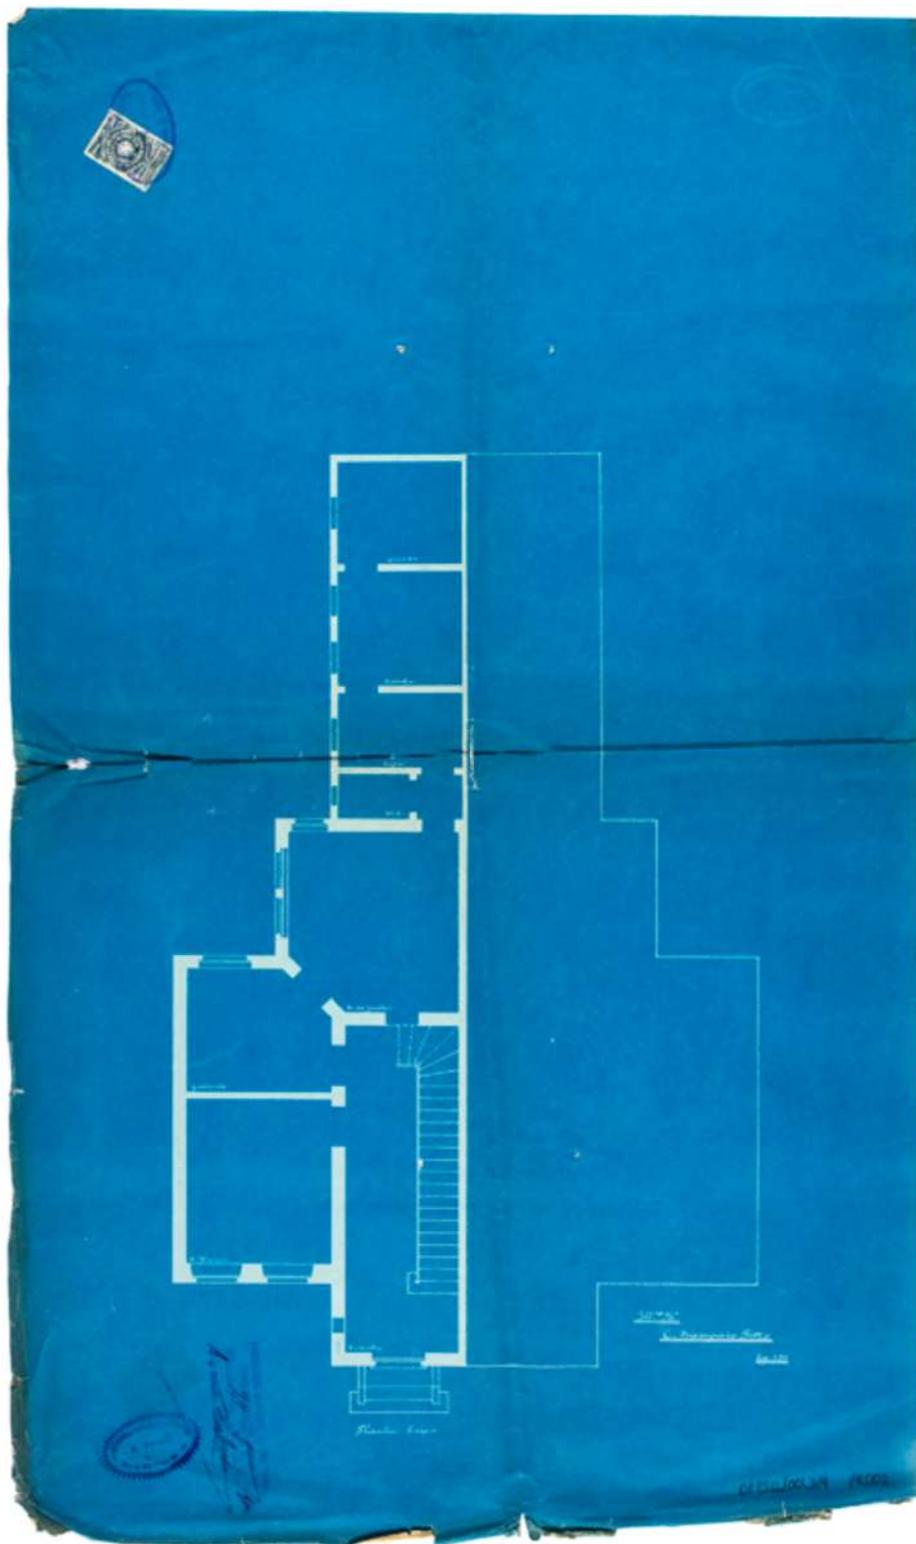
Figura 42 - Prancha 02 de projeto de 1912, relativo a um conjunto de dois sobrados geminados, na Rua Condessa de São Joaquim. Fonte: Acervo do Arquivo Histórico Municipal Washington Luís (notação OP/1912/001.314).

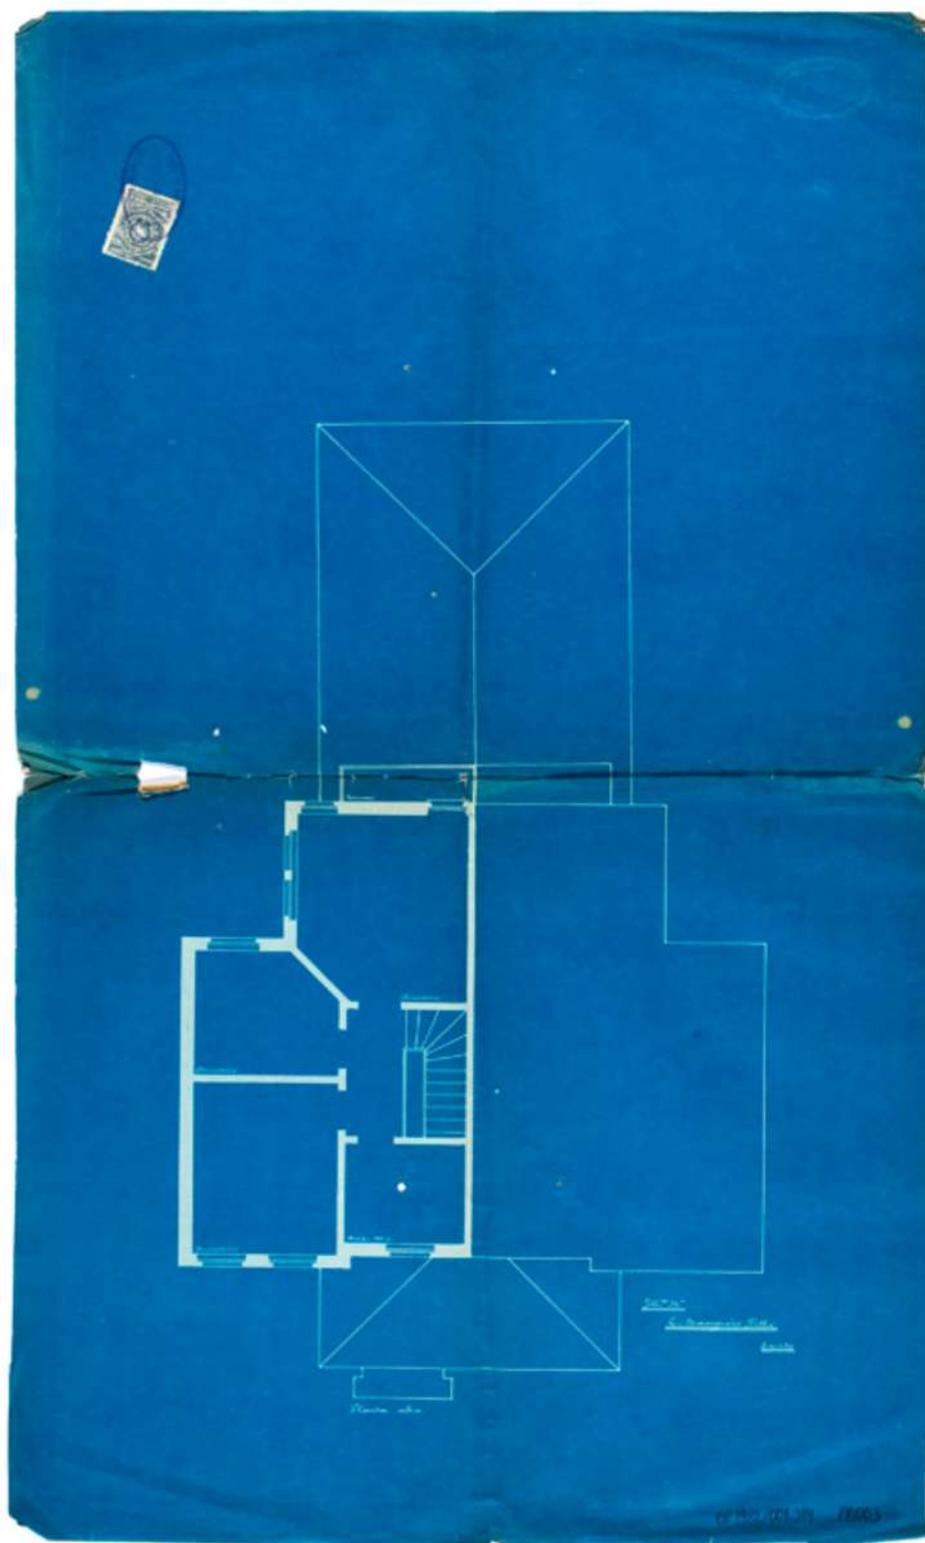
Figura 43 - Prancha 03 de projeto de 1912, relativo a um conjunto de dois sobrados geminados, na Rua Condessa de São Joaquim. Fonte: Acervo do Arquivo Histórico Municipal Washington Luís (notação OP/1912/001.314).

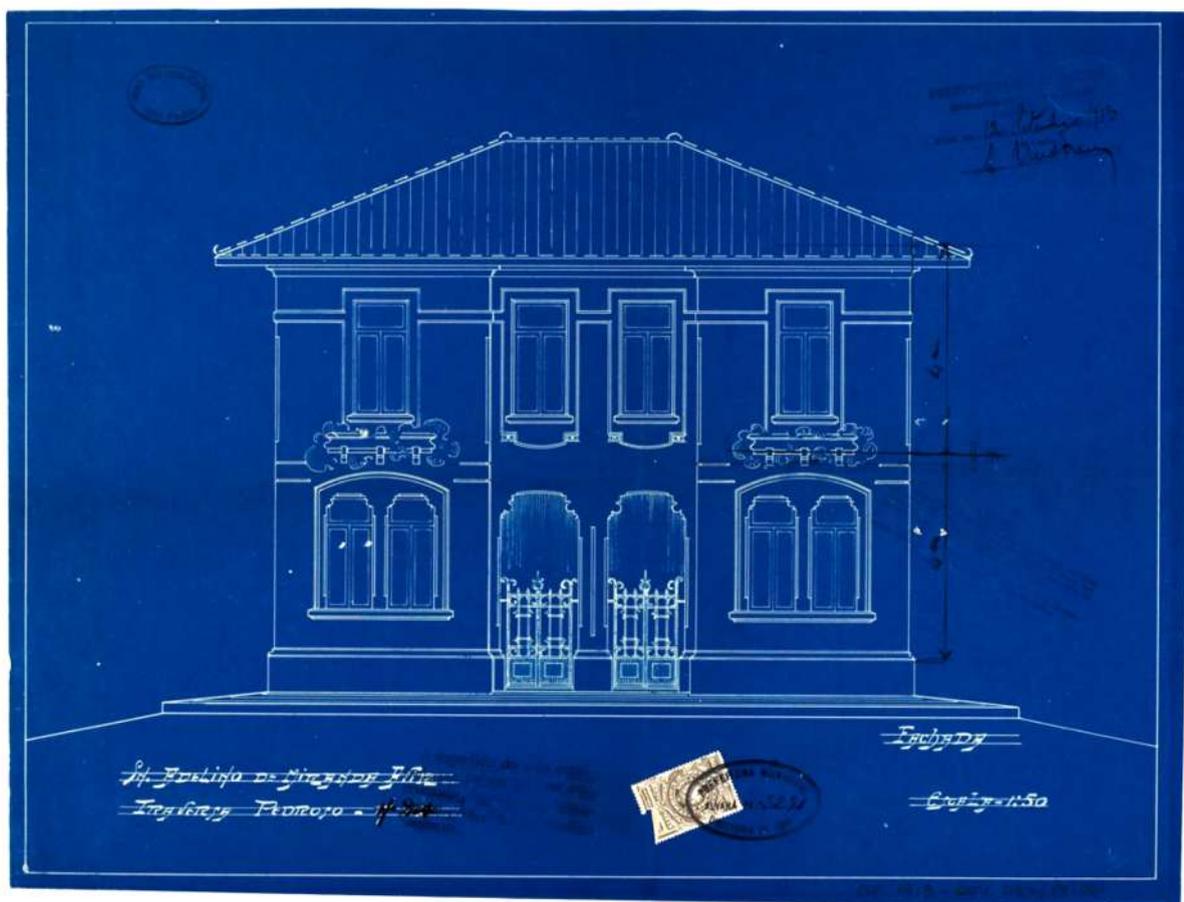
Figura 44 - Prancha 01 de projeto de 1913, relativo a um conjunto de dois sobrados geminados, na Travessa Pedroso. Fonte: Acervo do Arquivo Histórico Municipal Washington Luís (notação OP/1913/004.067).

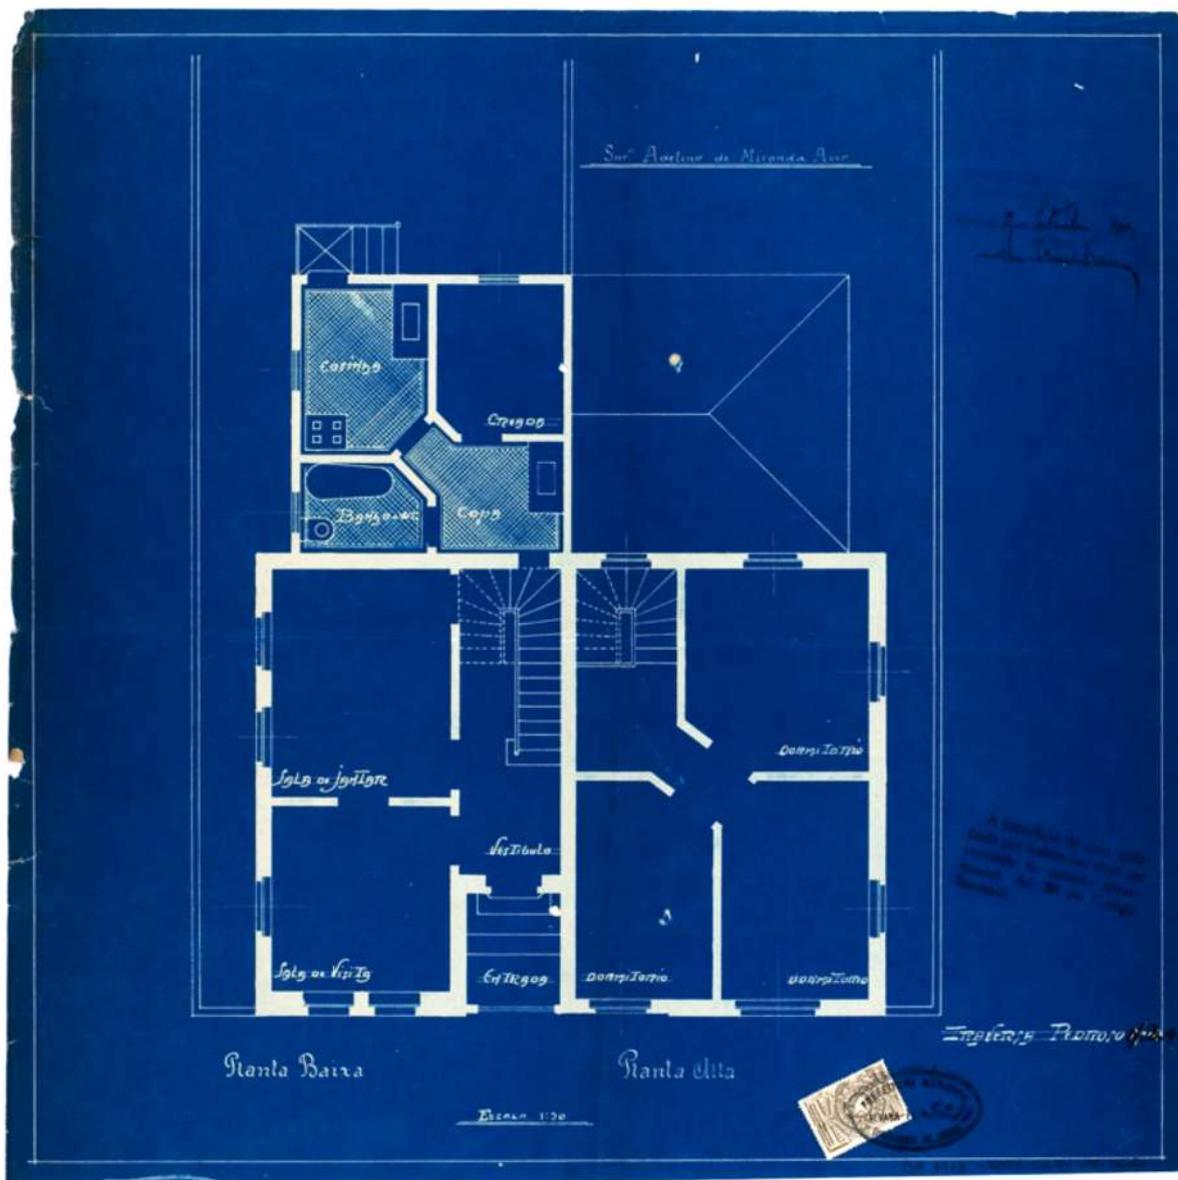
Figura 45 - Prancha 02 de projeto de 1913, relativo a um conjunto de dois sobrados geminados, na Travessa Pedroso. Fonte: Acervo do Arquivo Histórico Municipal Washington Luís (notação OP/1913/004.067).

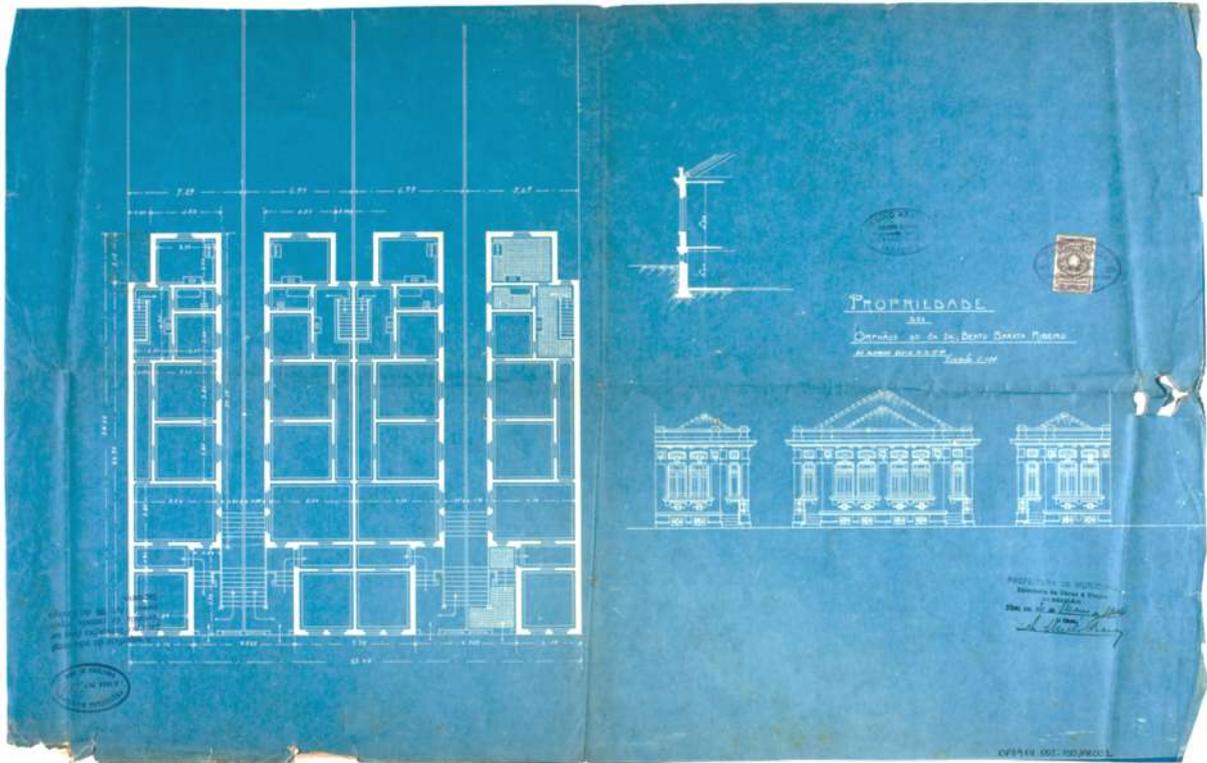
Figura 46 - Projeto de 1914, relativo a um conjunto de quatro sobrados geminados, na Travessa Pedroso. Fonte: Acervo do Arquivo Histórico Municipal Washington Luís (notação OP/1914/002.131).

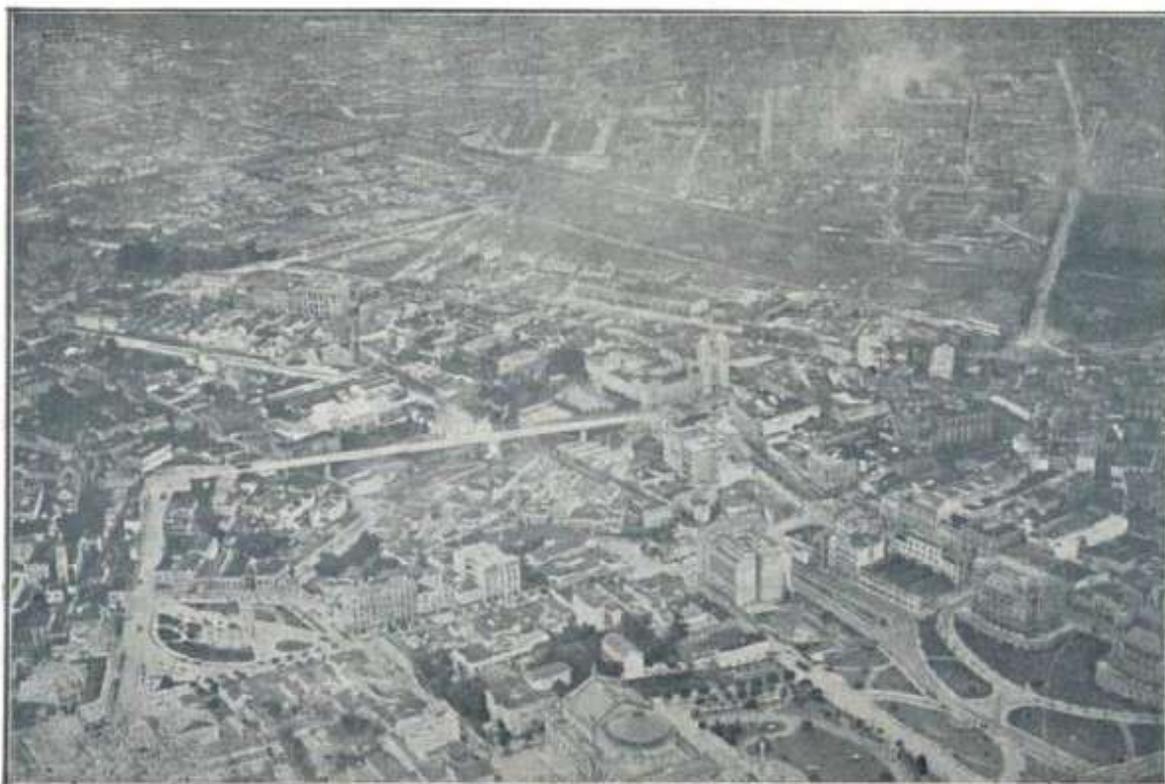
S. Paulo, Centro, Visto de Aeroplano

Figura 47 - Uma das primeiras fotografias aéreas da cidade de São Paulo, publicada pela revista *A Cigarra*, em 1919. Fonte: Acervo do Arquivo Público do Estado de São Paulo.

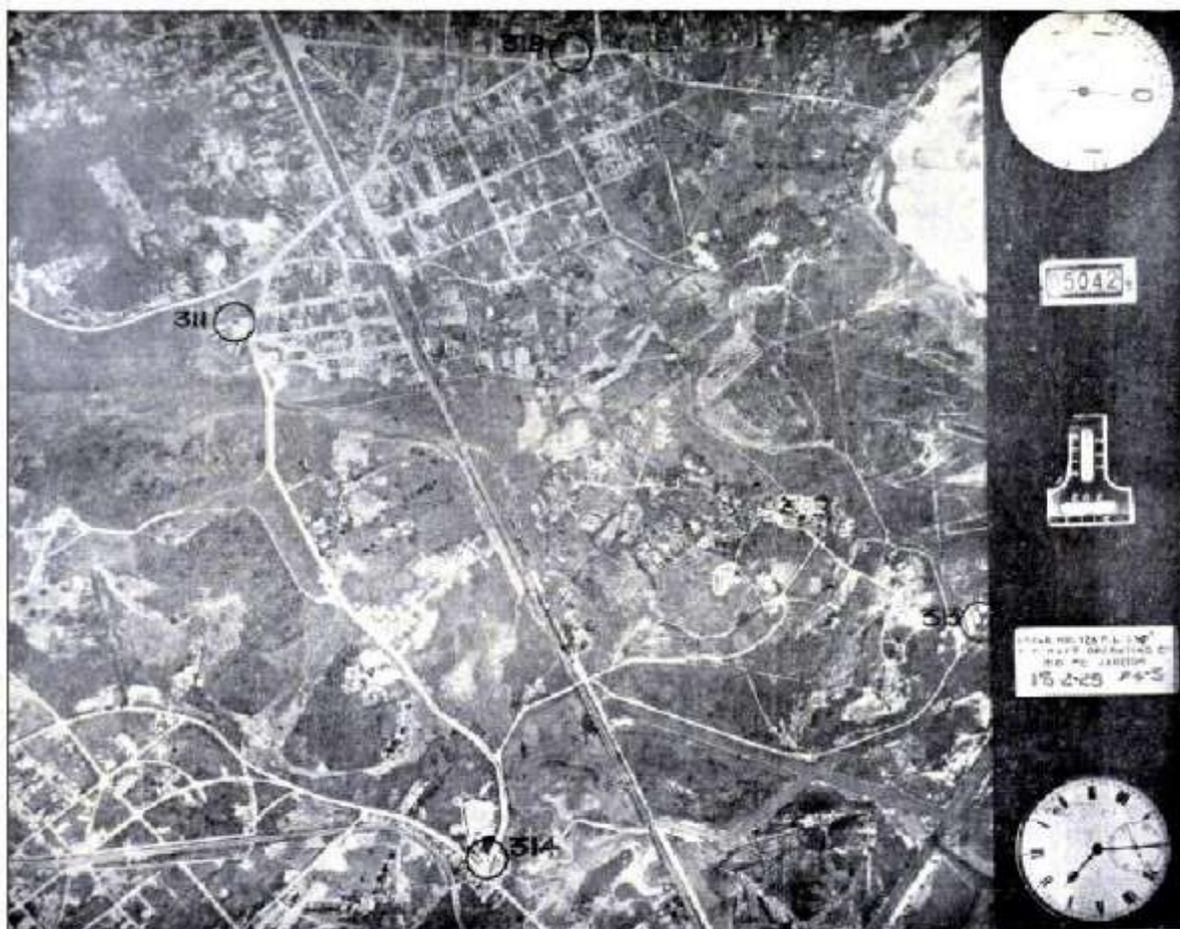
Figura 51 - Uma das fotografias do levantamento carioca, constante de documento elaborado por Carl Oelsner em 1934. Fonte: MENDES, 2014, p. 60.

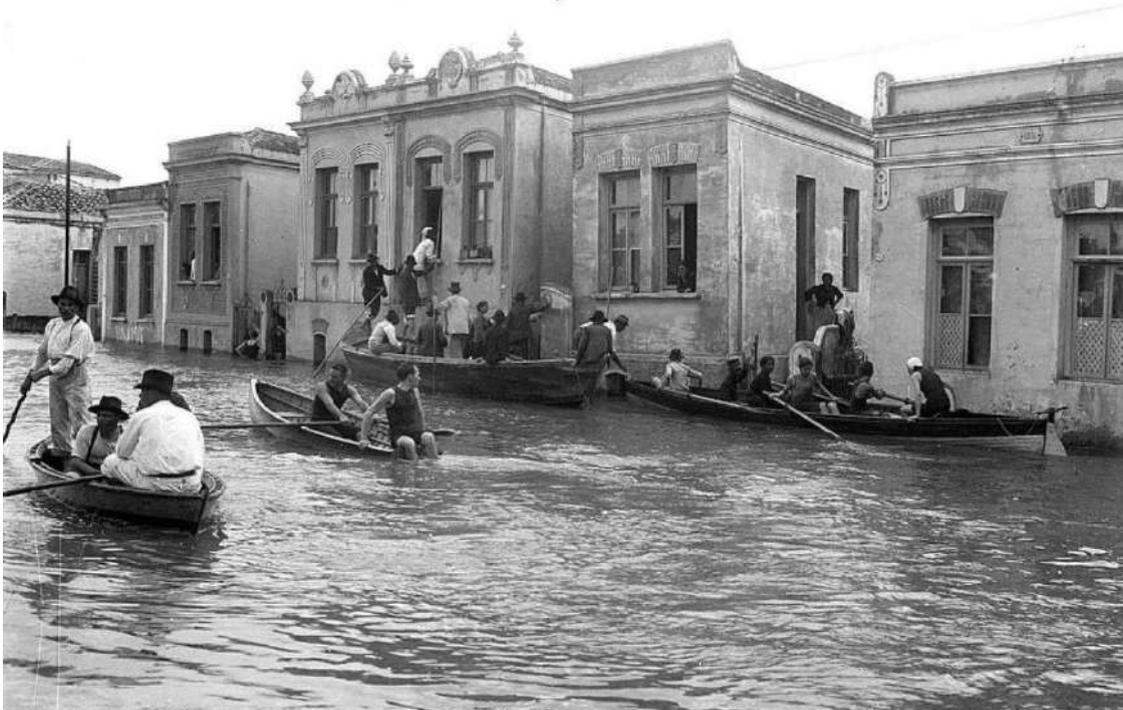
Figura 53 - Cena da enchente de 1929, ao que tudo indica, em área próxima ao Rio Tamanduateí. Coincidentemente, a imagem mostra um conjunto de casas geminadas em série da região. Fonte: Acervo da Secretaria de Cultura do Município de São Paulo.

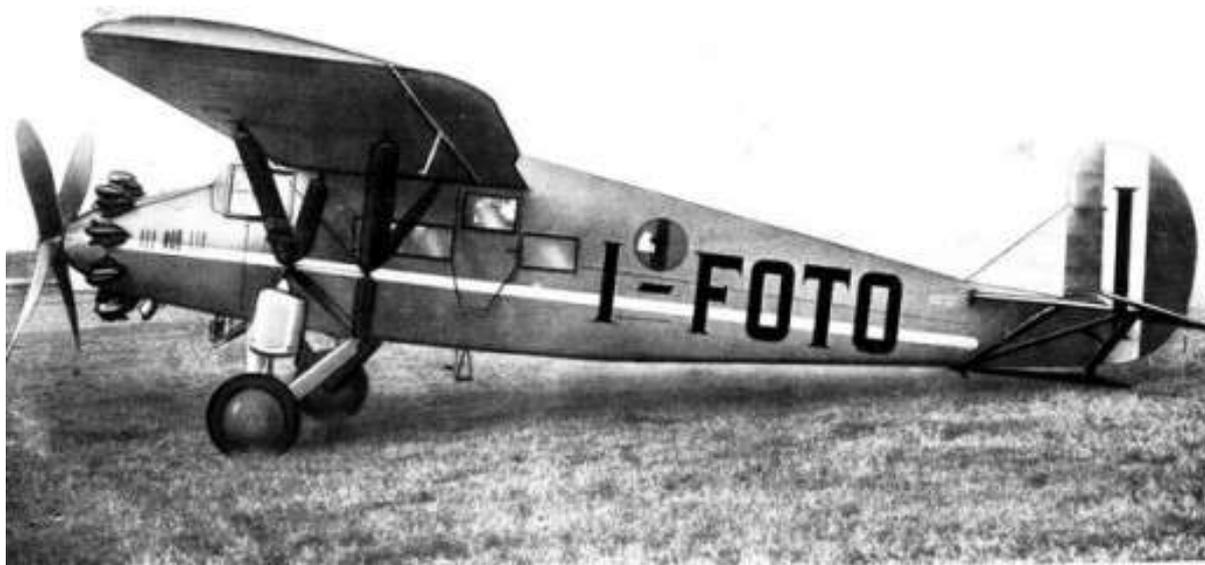
Figura 55 - Aeroplano I - FOTO (modelo Caproni CA-97) da S.A.R.A. utilizado no Brasil, c. 1930.
Fonte: LIMA, 2013, p. 73.

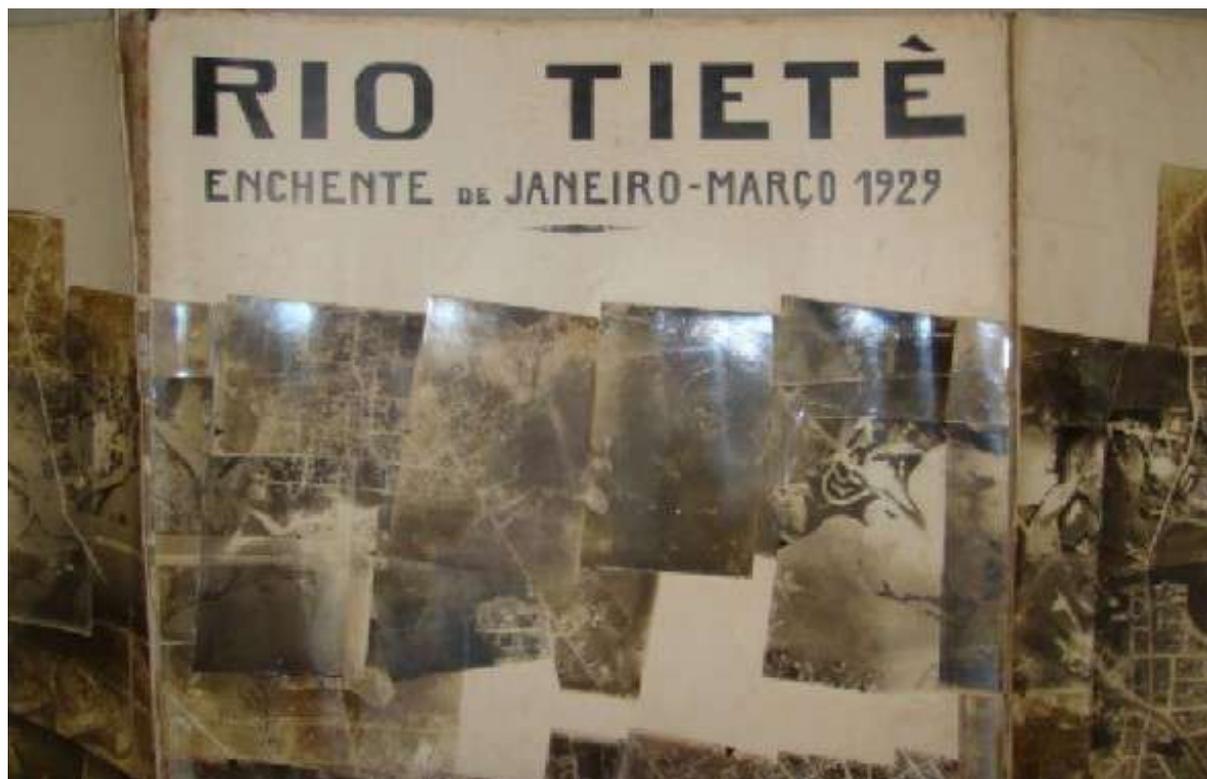
Figura 57 - Mosaico fotográfico da enchente de 1929 no Rio Tietê. Fonte: MENDES, 2014, p. 103.

- 01 prancha com mosaico fotográfico (1929) - registro, em escala desconhecida, da enchente de janeiro-março de 1929 em trecho da área de várzea do Rio Tietê;⁴⁶

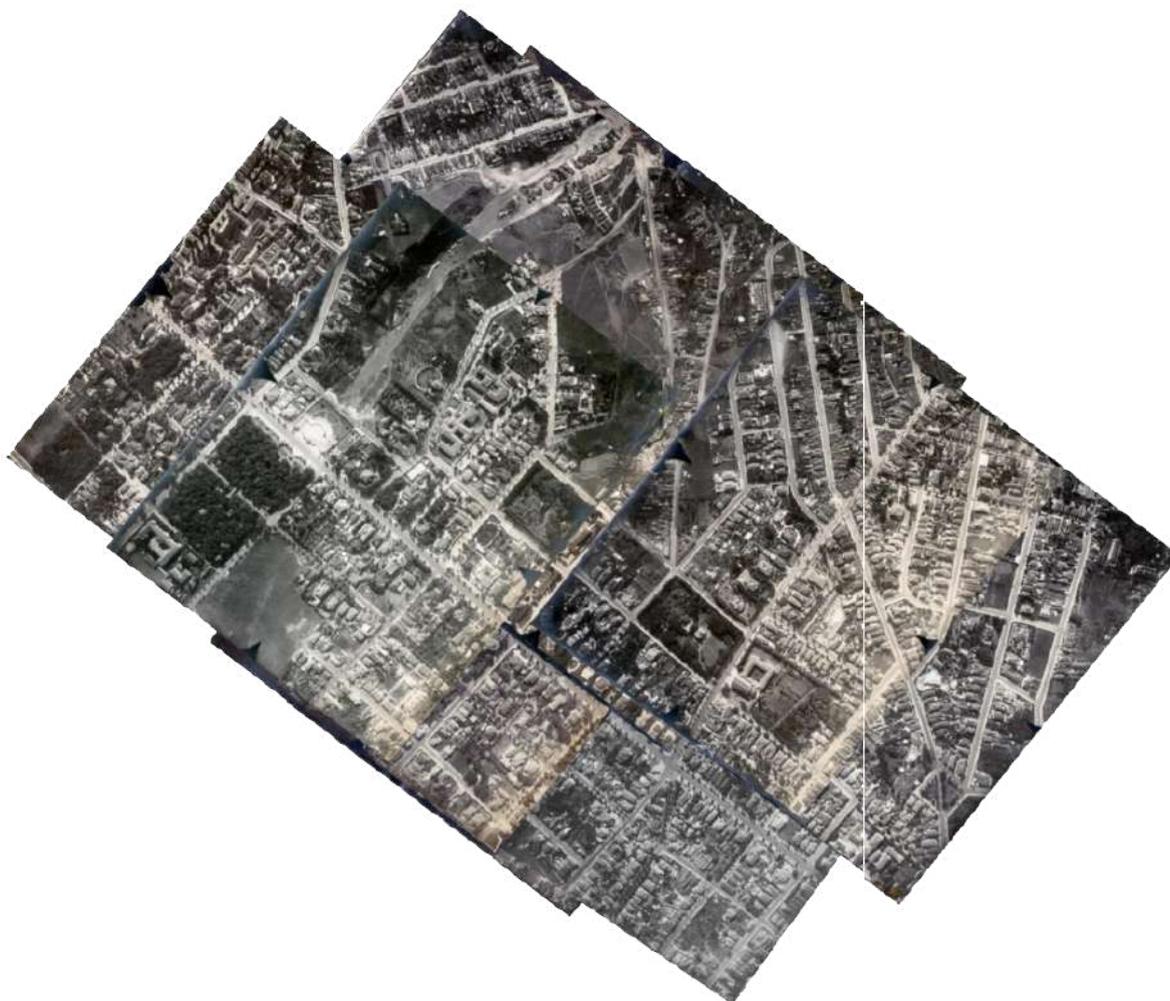
Figura 58 - Mosaico com as 10 fotografias do trecho de encontro entre as avenidas Paulista e Brigadeiro Luís Antônio. Fonte: MENDES, 2014, p. 118-119.

- 10 fotografias avulsas (c. 1929-1930) - registros, na escala 1:5.000, de trecho de encontro entre as avenidas Paulista e Brigadeiro Luís Antônio;⁴⁷

⁴⁷ Mendes (2014) afirma que tais imagens são os únicos remanescentes de atribuição plausível da cobertura fotográfica realizada pela S.A.R.A. São numeradas de 590 a 599. Integram o acervo do Arquivo Histórico Municipal Washington Luís.

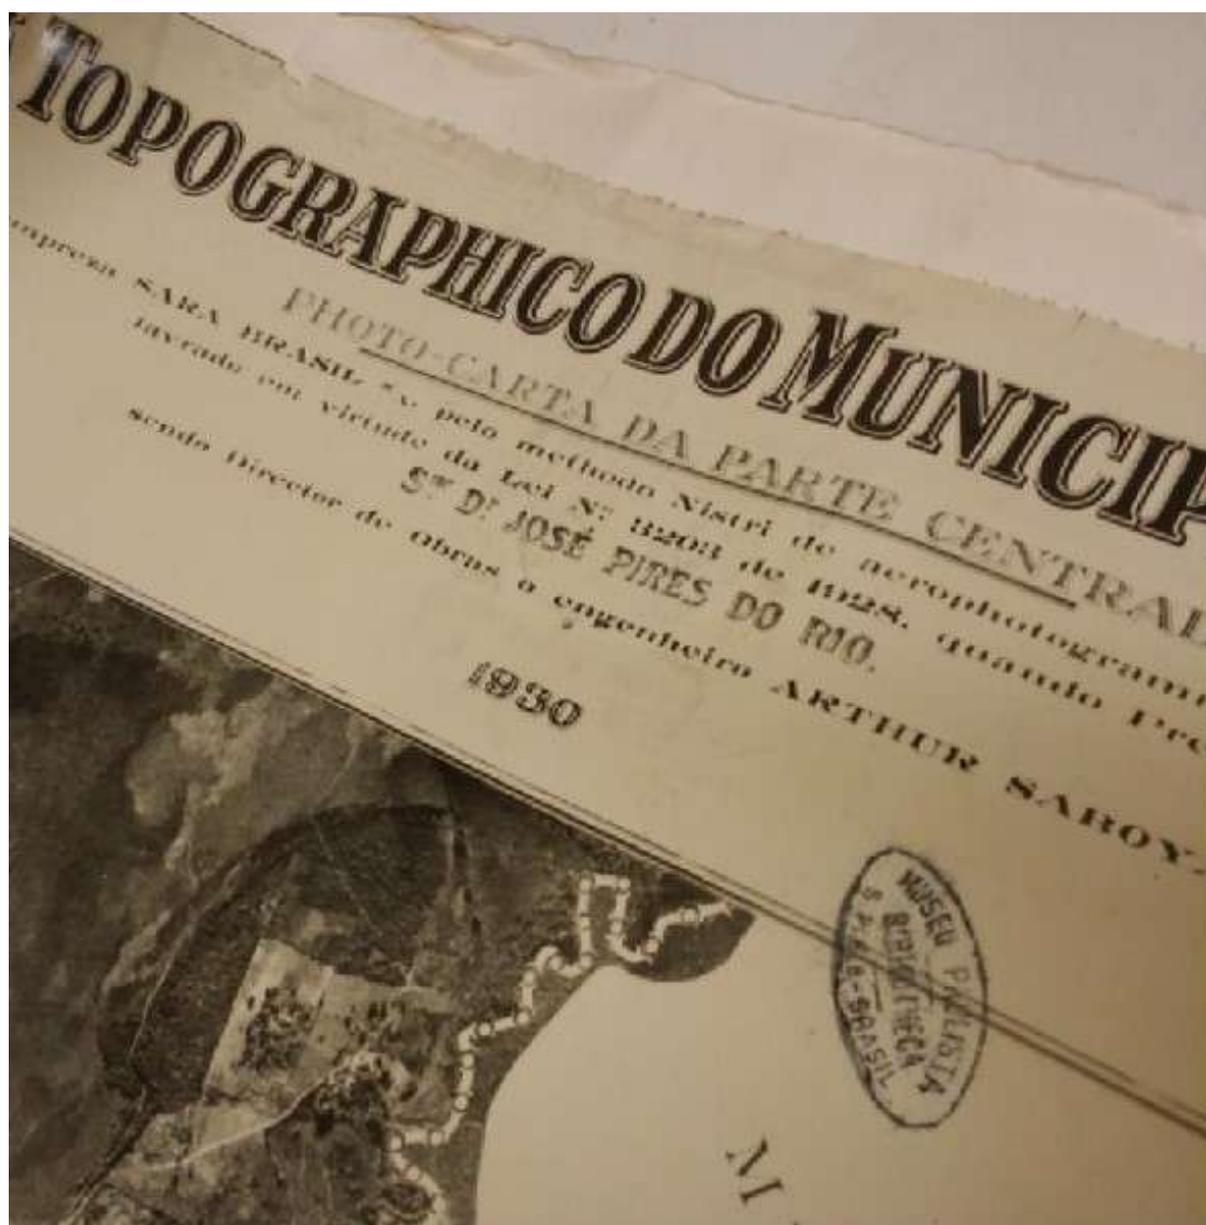
Figura 59 – Trecho da Folha 39 da série de fotocartas na escala 1:5.000. Fonte: MENDES, 2014, p. 156.

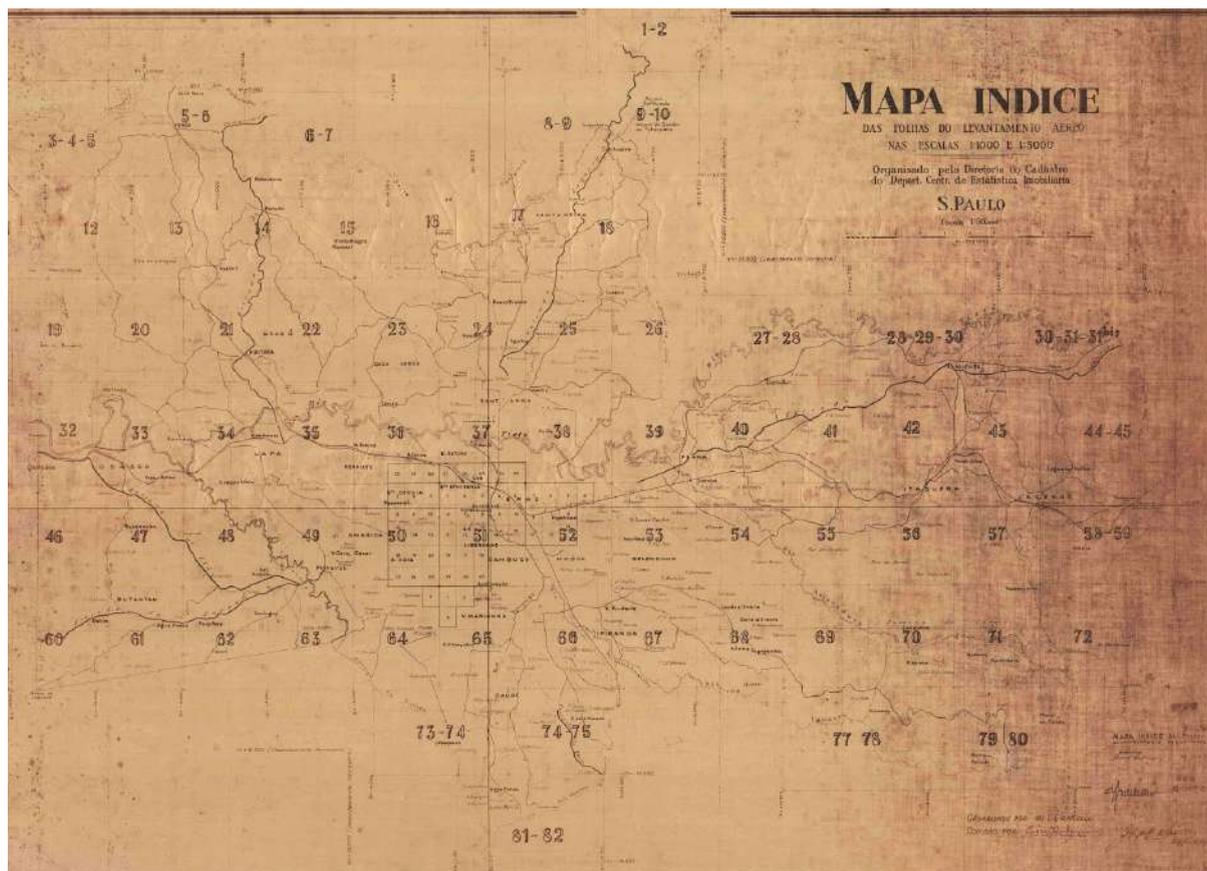
Figura 60 - Mapa-índice das folhas do levantamento aéreo nas escalas 1:1.000 e 1:5.000. Fonte: Acervo do Arquivo Histórico Municipal Washington Luís.

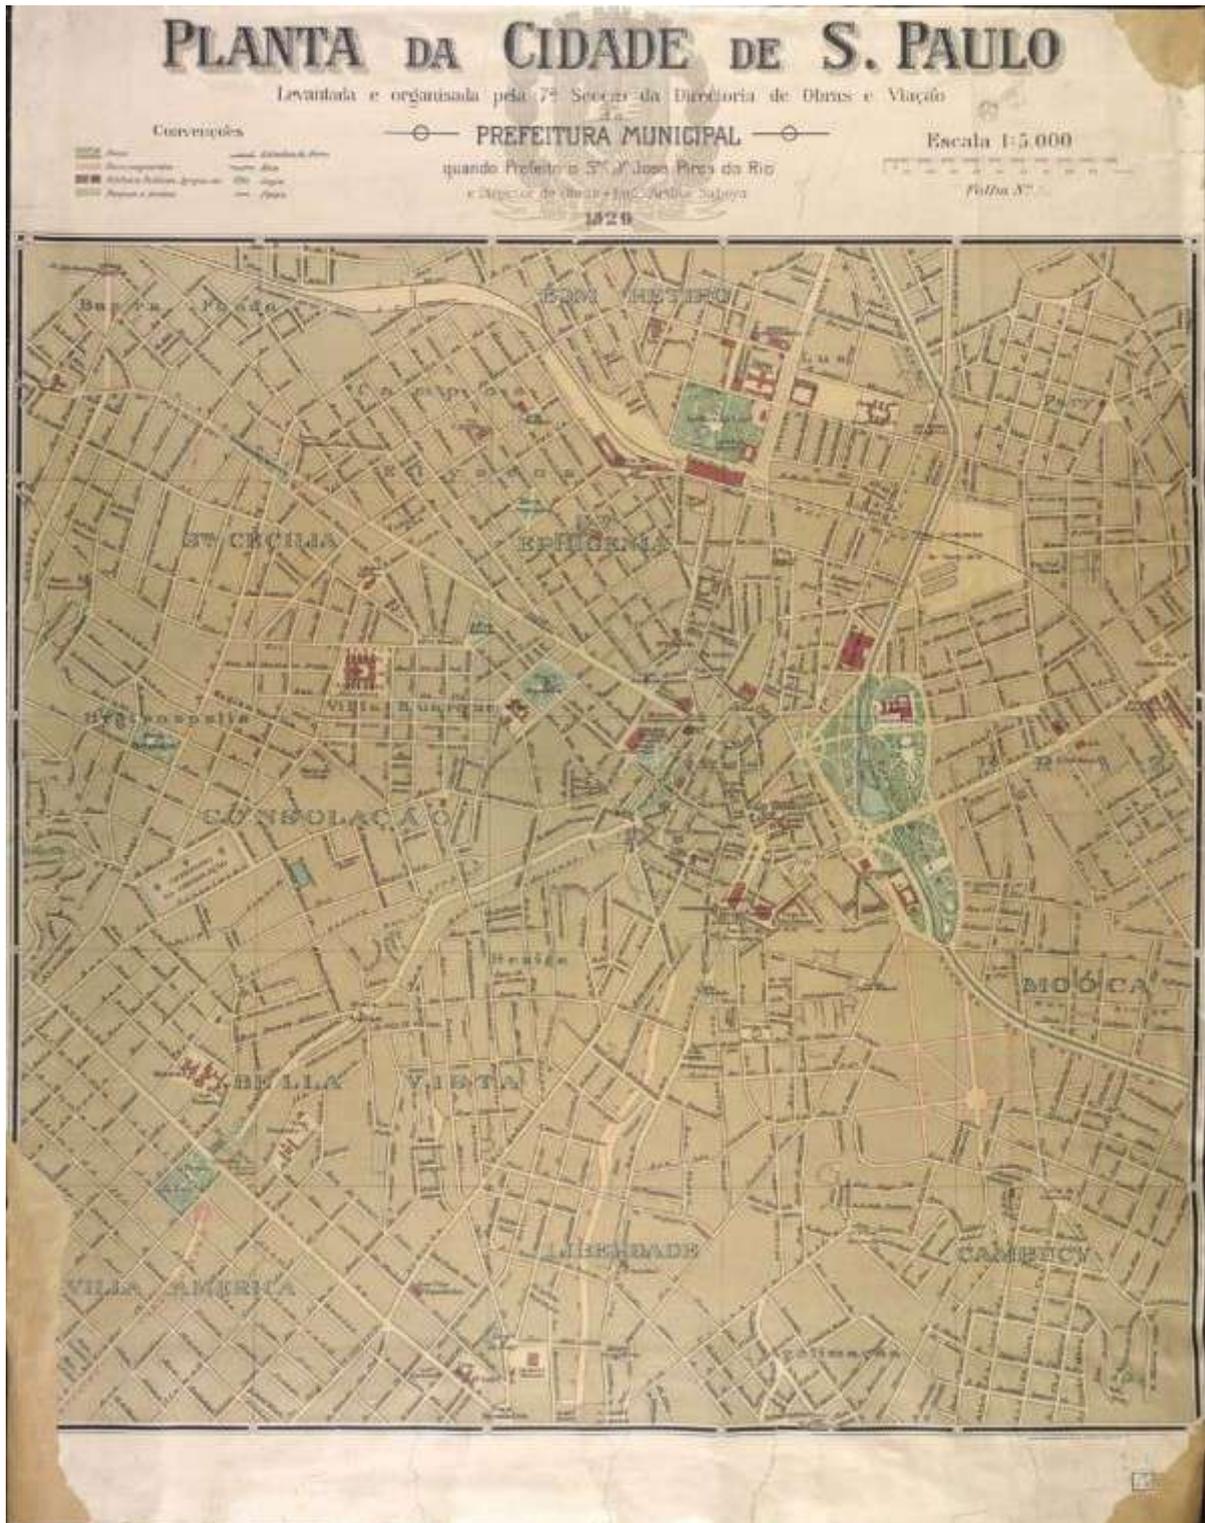
Figura 61 - Folha nº 1 da Planta da Cidade de São Paulo, na escala 1:5.000, em 1929. Fonte: Acervo do Arquivo Histórico Municipal Washington Luís.
