permanências do S.A.R.A. Brasil

**fragmentos de
uma cidade de
conjuntos**

PERMANÊNCIAS DO S.A.R.A. BRASIL:

Fragmentos de uma cidade de conjuntos

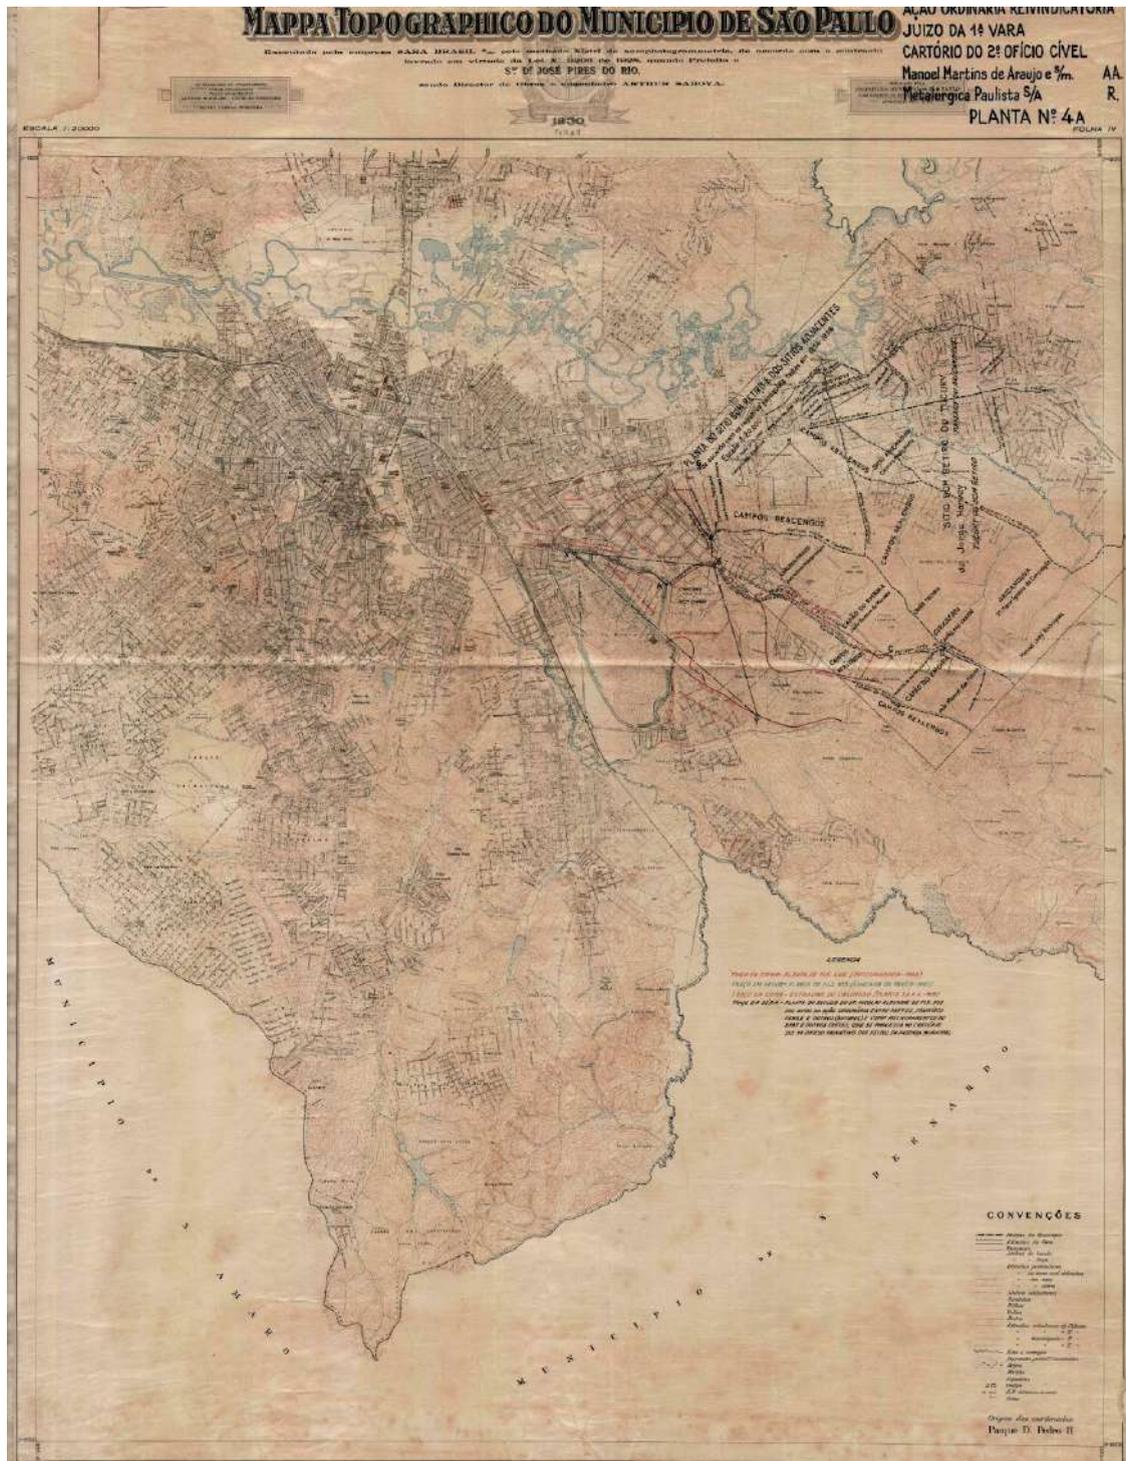
Figura 62 - Folha IV (com intervenções posteriores) do levantamento na escala 1:20.000.
Fonte: Acervo do Arquivo Histórico Municipal Washington Luís.

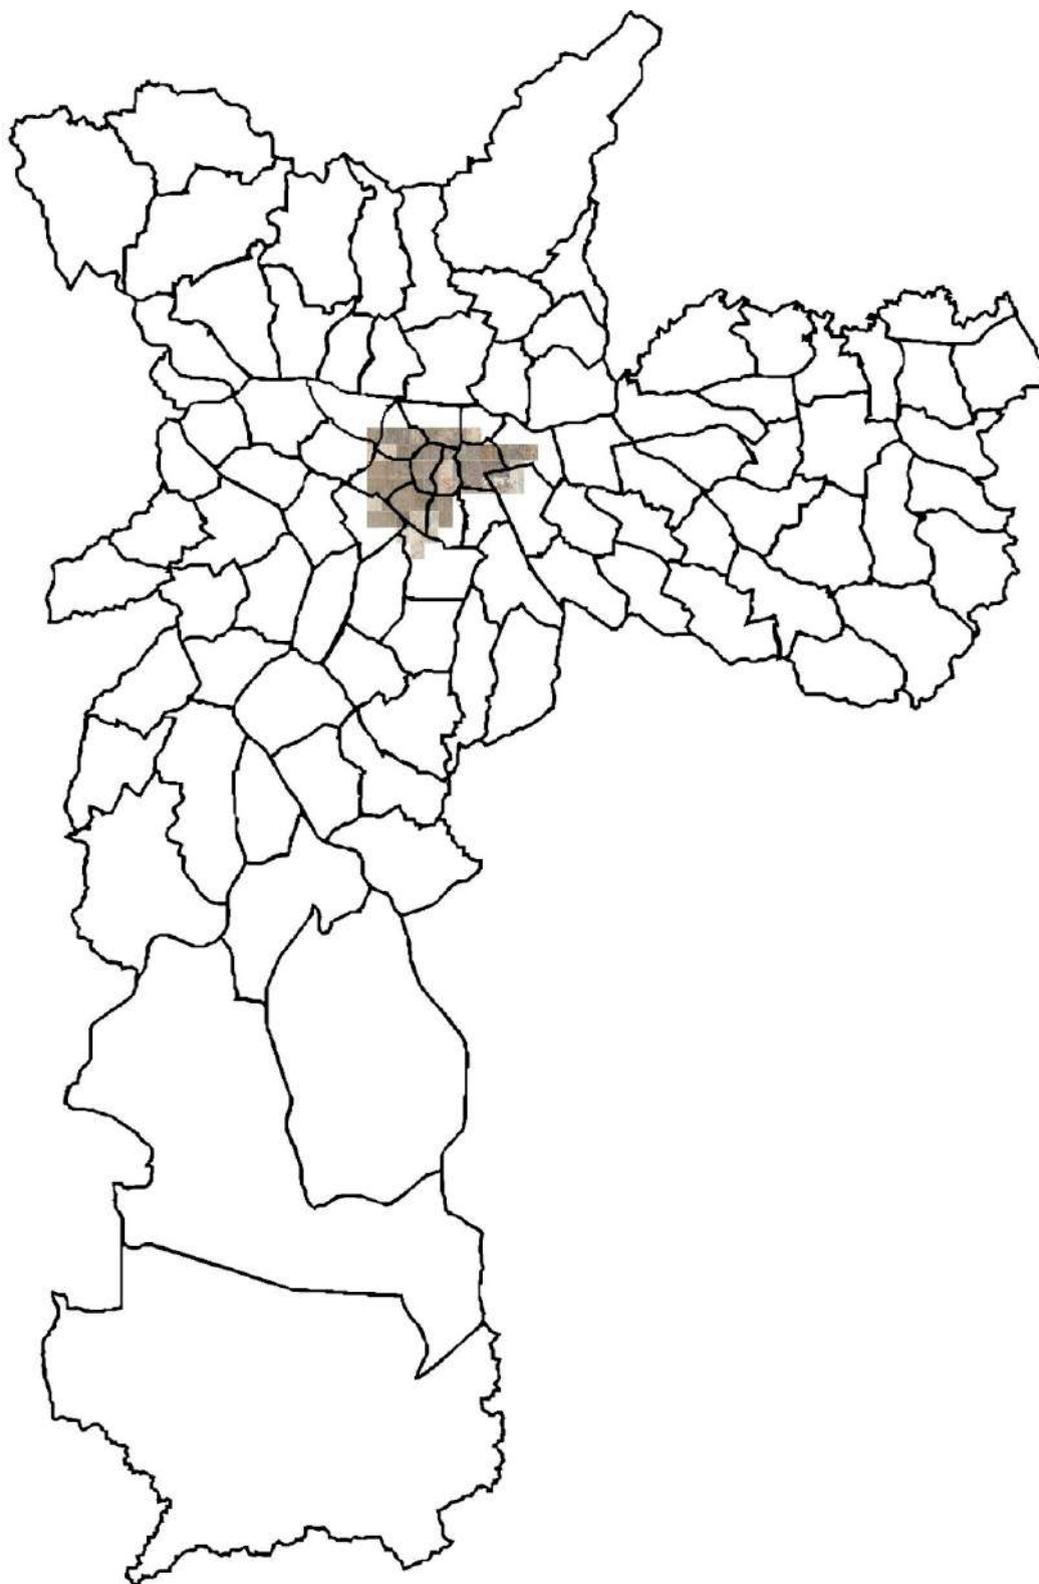
Figura 65 - Mapa distrital do município de São Paulo sobreposto à junção, em escala, das 58 folhas na escala 1:1.000 do S.A.R.A. Brasil, que contempla, em maior ou menor grau, 14 dos 96 distritos existentes na cidade. Fonte: Elaborado pelo autor.

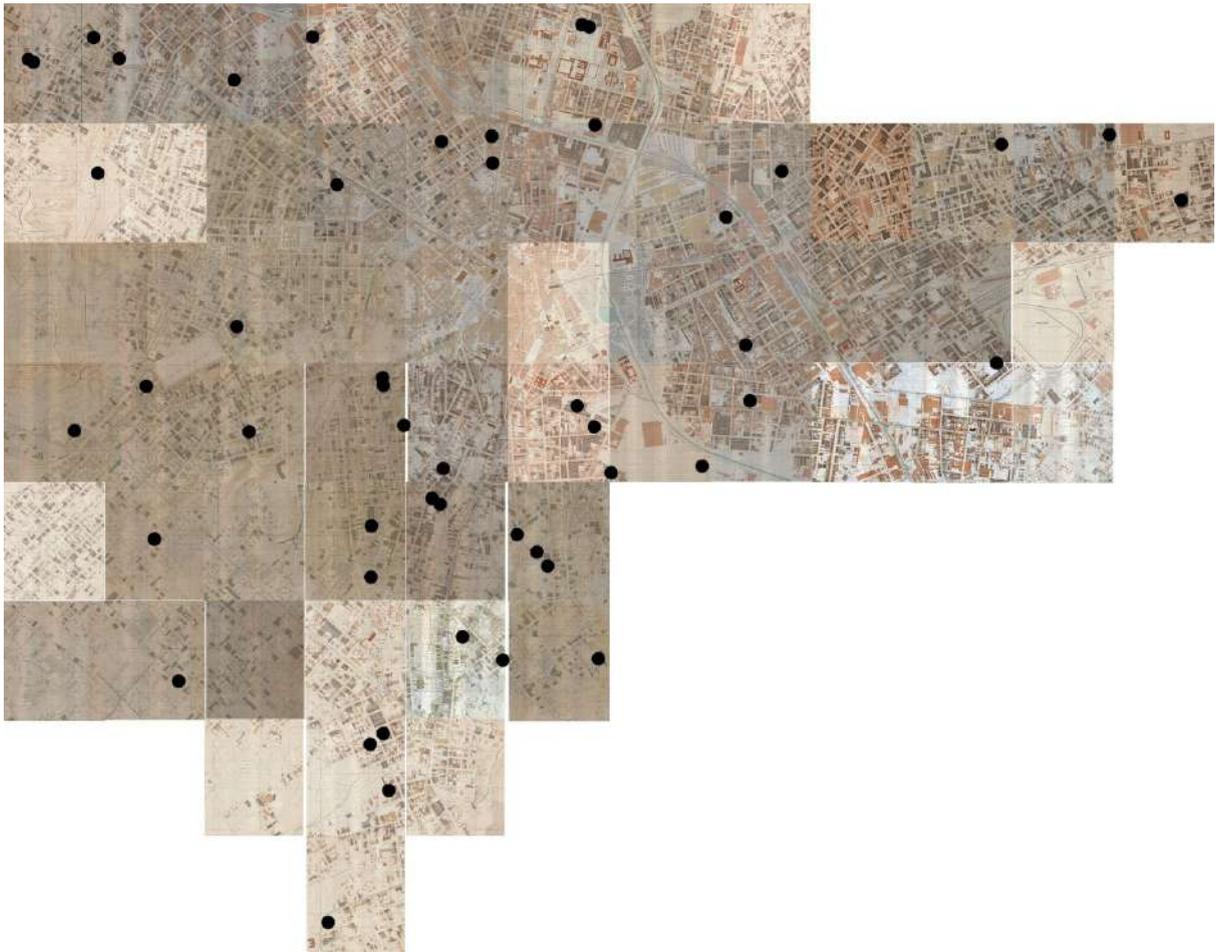
Figura 66 - Junção das 58 folhas na escala 1:1.000 do S.A.R.A. Brasil com indicação dos 49 conjuntos selecionados para elaboração das fichas de identificação, espalhados por área urbana correspondente a 34,1 km². Fonte: Elaborado pelo autor.

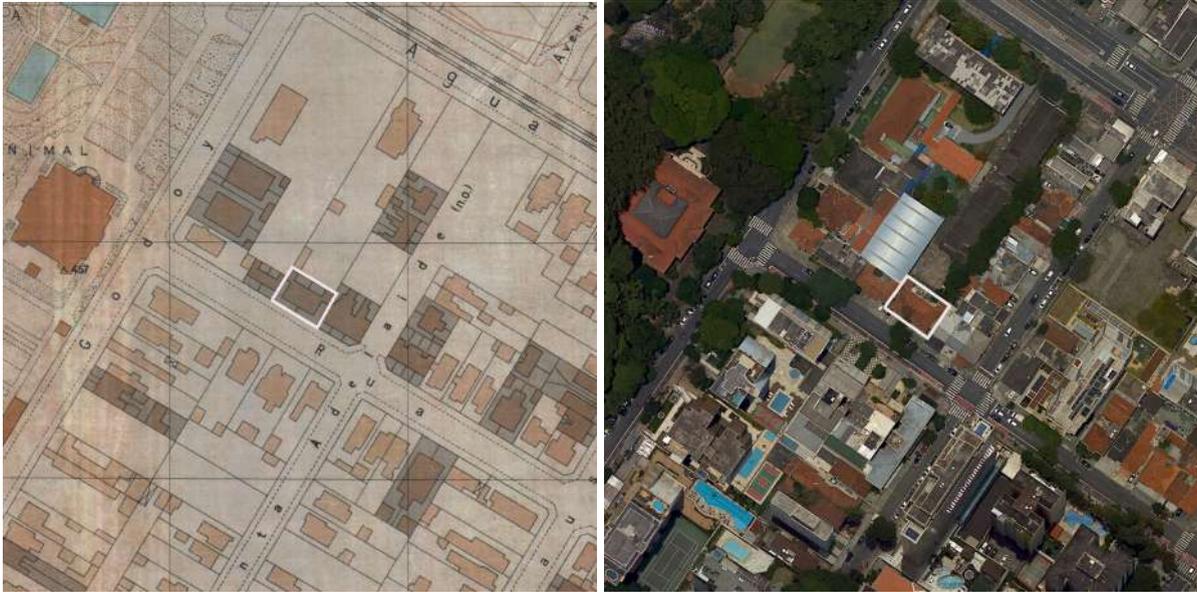
Ficha de Identificação nº 1

Figuras 67 e 68 - Recortes do S.A.R.A. Brasil (1928-1933) e do Google Maps (2022), respectivamente, com indicação do conjunto nº1 e seu entorno imediato. Fonte: Elaborados pelo autor.

Grau de proteção: O conjunto em questão é tombado pelo CONPRESP através da Resolução nº 28/2018.

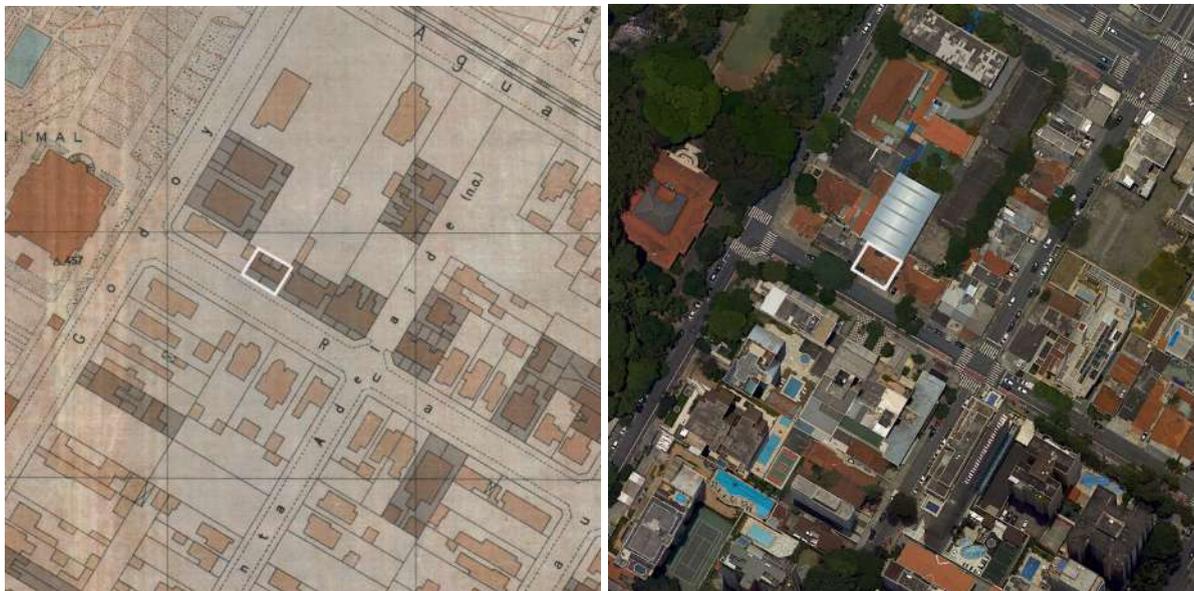
Ficha de Identificação nº 2

Figuras 70 e 71 - Recortes do S.A.R.A. Brasil (1928-1933) e do Google Maps (2022), respectivamente, com indicação do conjunto nº2 e seu entorno imediato. Fonte: Elaborados pelo autor.

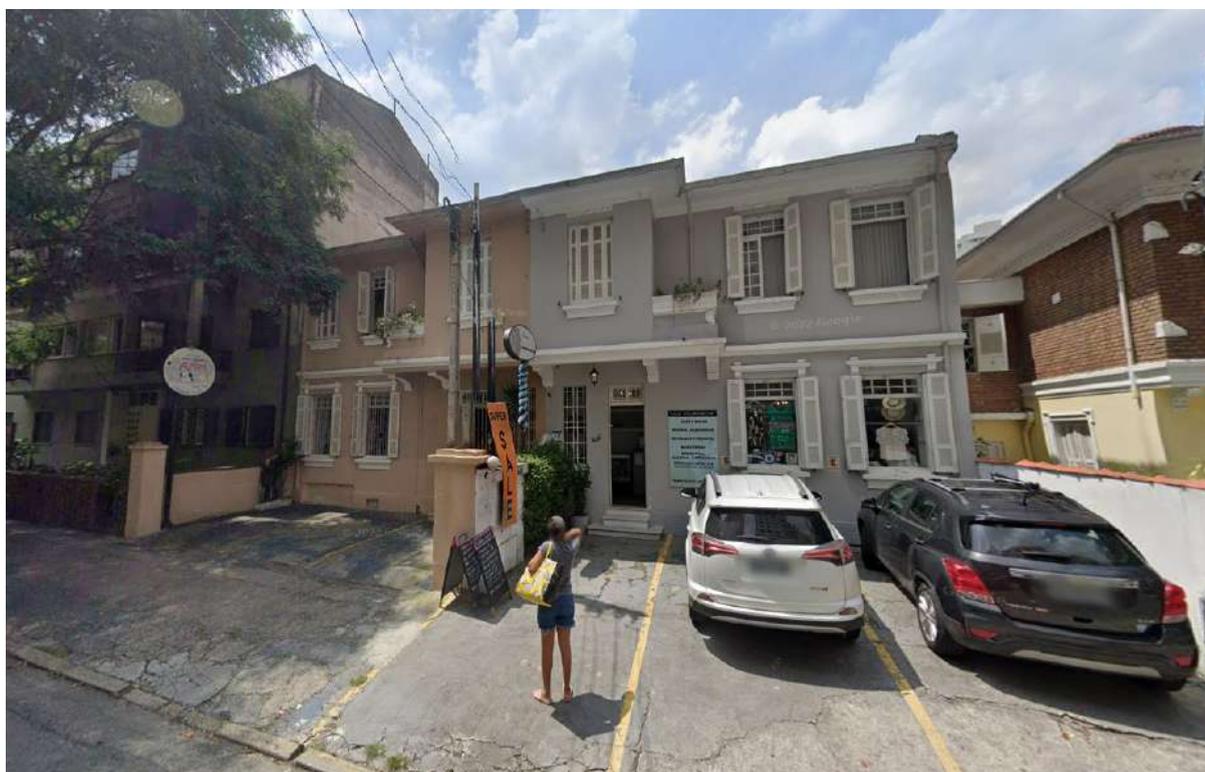
Figura 72 - Vista do conjunto nº2 a partir da Rua Doutor Cândido Espinheira. Fonte: Google Maps (adaptado pelo autor).

Logradouro(s): Rua Doutor Cândido Espinheira

Grau de proteção: O conjunto em questão é tombado pelo CONPRESP através da Resolução nº 28/2018.

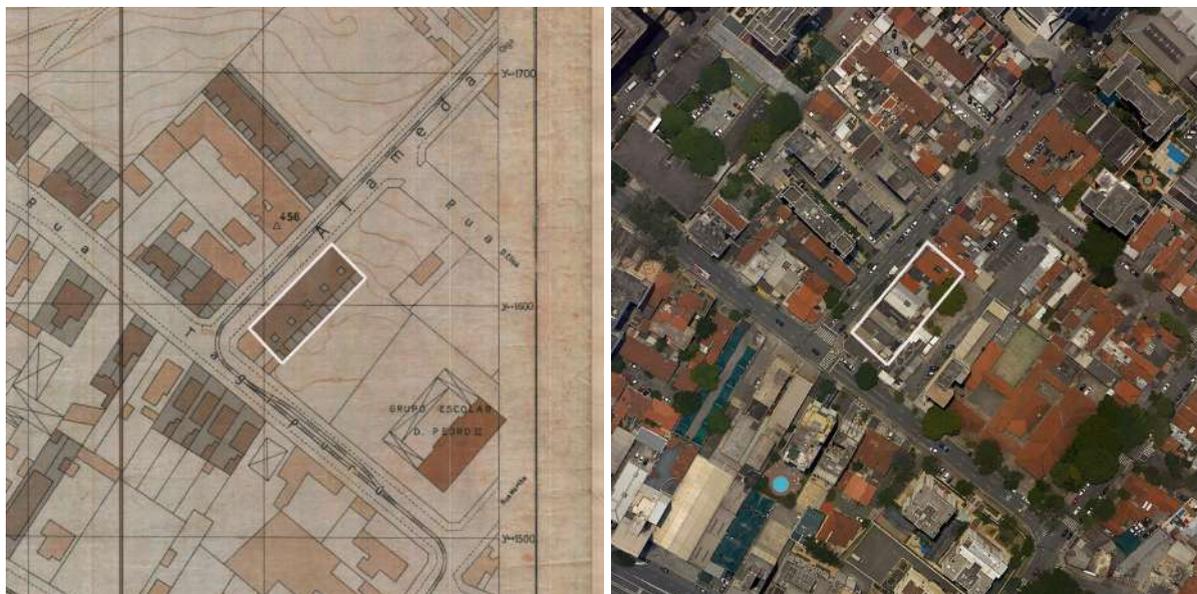
Ficha de Identificação nº 3

Figuras 73 e 74 - Recortes do S.A.R.A. Brasil (1928-1933) e do Google Maps (2022), respectivamente, com indicação do conjunto nº3 e seu entorno imediato. Fonte: Elaborados pelo autor.

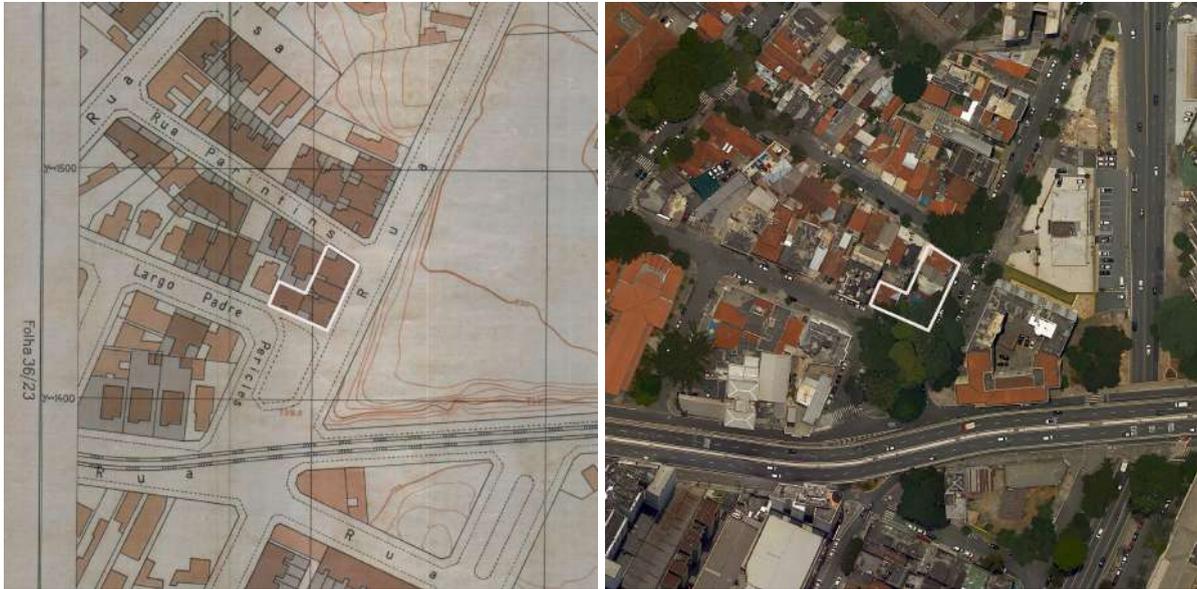
Ficha de Identificação nº 4

Figuras 76 e 77 - Recortes do S.A.R.A. Brasil (1928-1933) e do Google Maps (2022), respectivamente, com indicação do conjunto nº4 e seu entorno imediato. Fonte: Elaborados pelo autor.

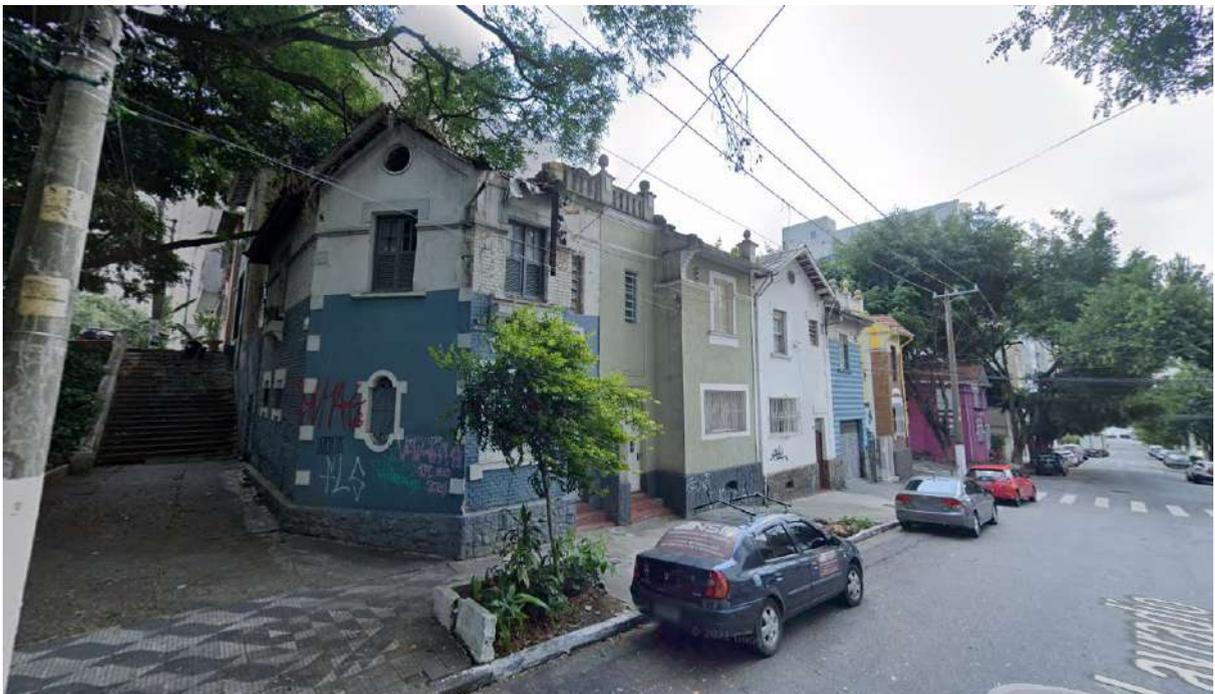
Figura 78 - Vista do conjunto nº4 a partir da Rua Lavradio. Fonte: Google Maps (adaptado pelo autor).

Logradouro(s): Rua Lavradio / Rua das Perdizes

Grau de proteção: O conjunto em questão encontra-se parcialmente tombado pelo CONPRESP através da Resolução nº 28/2018, e localiza-se em Áreas Envolvórias do CONDEPHAAT (Resoluções SC SN/1975 e SC 05/1998).

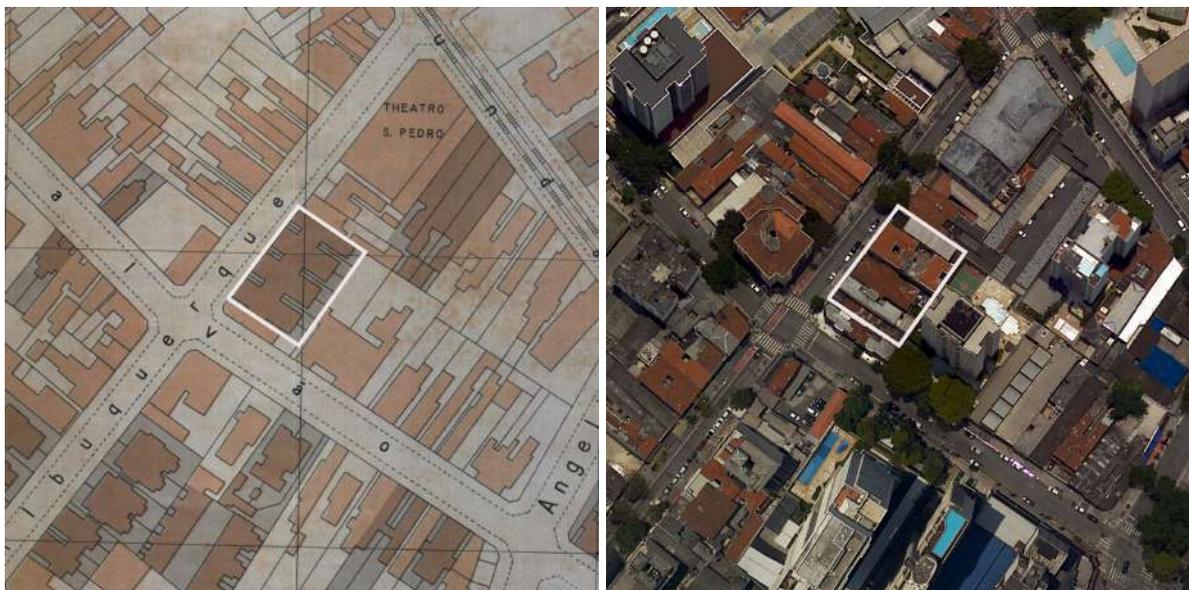
Ficha de Identificação nº 5

Figuras 79 e 80 - Recortes do S.A.R.A. Brasil (1928-1933) e do Google Maps (2022), respectivamente, com indicação do conjunto nº5 e seu entorno imediato. Fonte: Elaborados pelo autor.

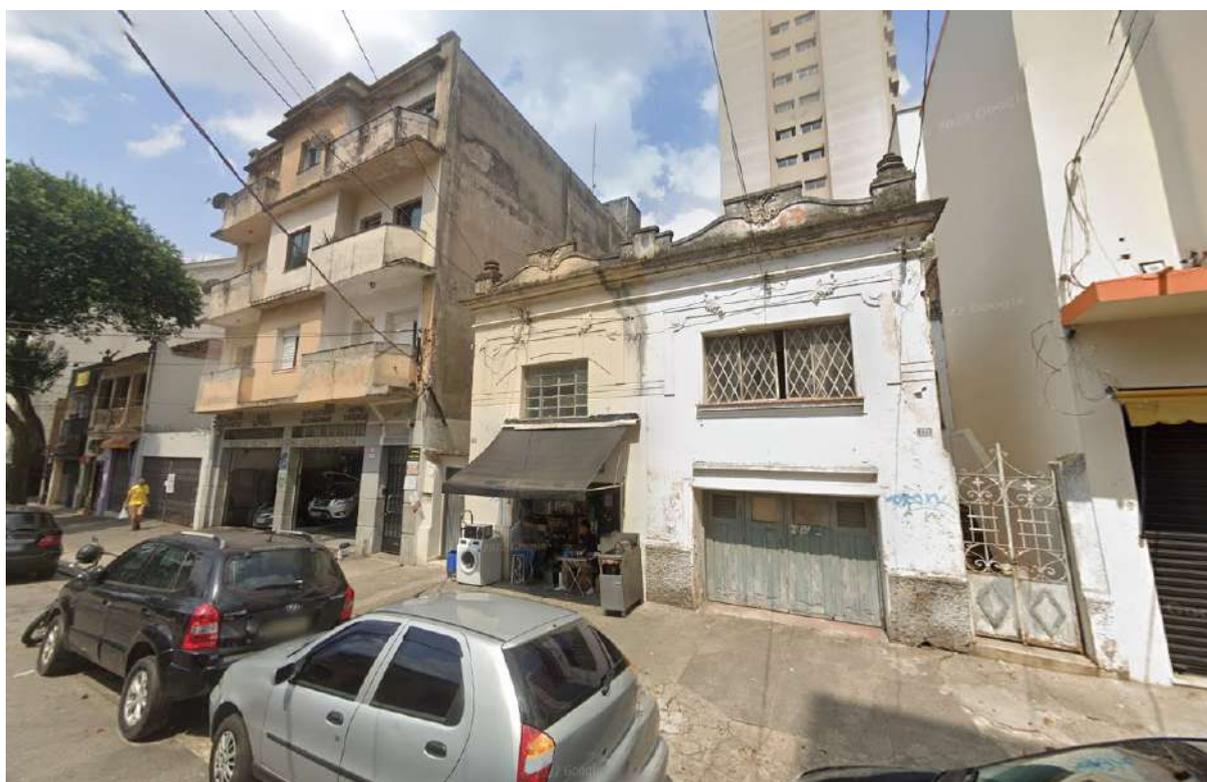
Figura 81 - Vista do conjunto nº5 a partir da Rua Doutor Albuquerque Lins. Fonte: Google Maps (adaptado pelo autor).

Logradouro(s): Rua Doutor Albuquerque Lins

Grau de proteção: O conjunto em questão localiza-se em Áreas Envolvórias do CONDEPHAAT (Resolução SC 19/1984) e do CONPRESP (Resolução nº 08/2018).

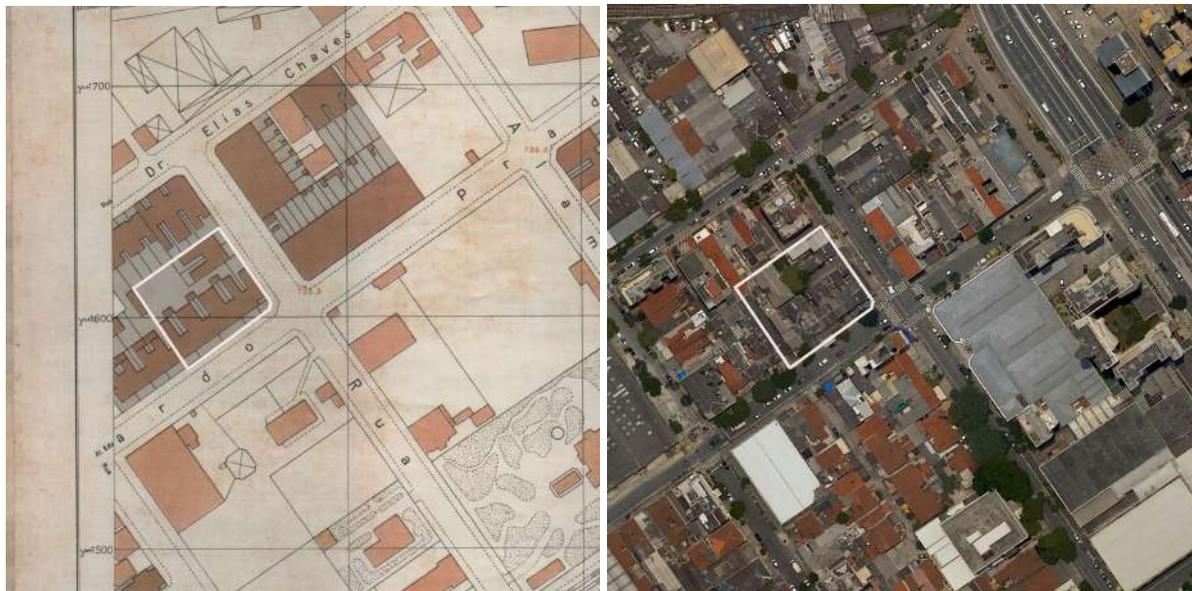
Ficha de Identificação nº 6

Figuras 82 e 83 - Recortes do S.A.R.A. Brasil (1928-1933) e do Google Maps (2022), respectivamente, com indicação do conjunto nº6 e seu entorno imediato. Fonte: Elaborados pelo autor.

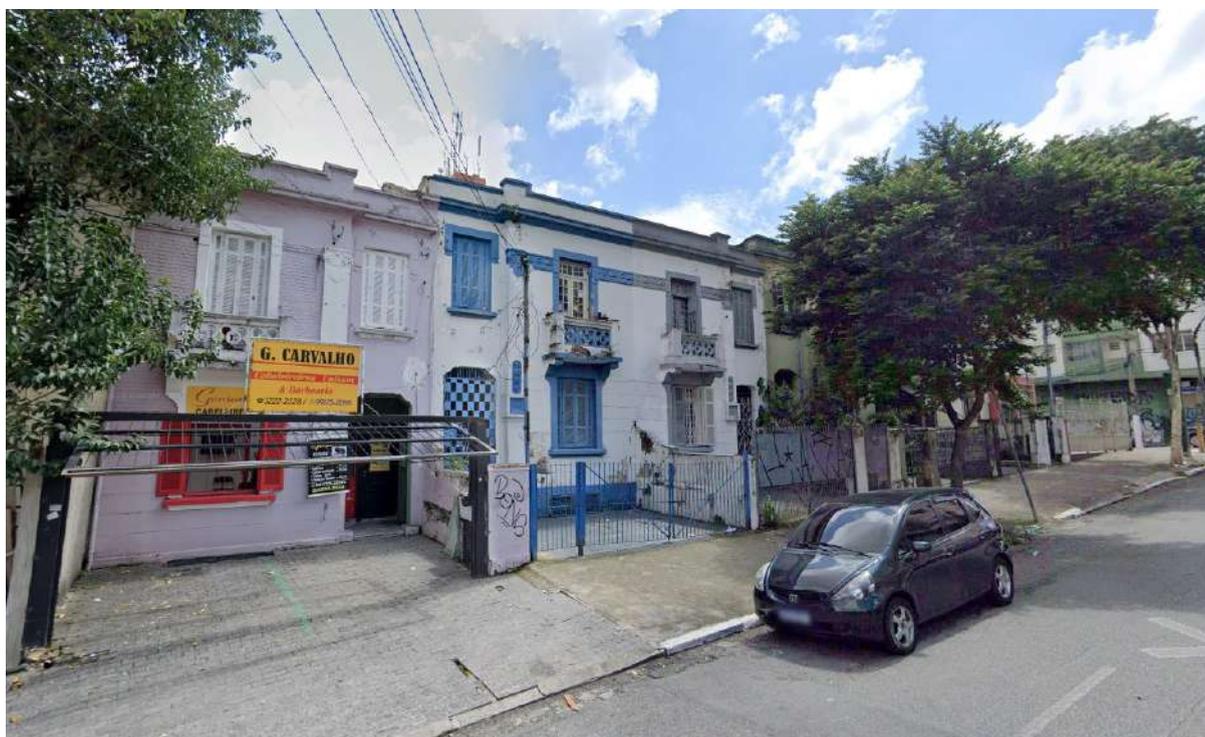
Figura 84 - Vista do conjunto nº6 a partir da Alameda Eduardo Prado. Fonte: Google Maps (adaptado pelo autor).

Logradouro(s): Alameda Eduardo Prado / Rua Guaianases

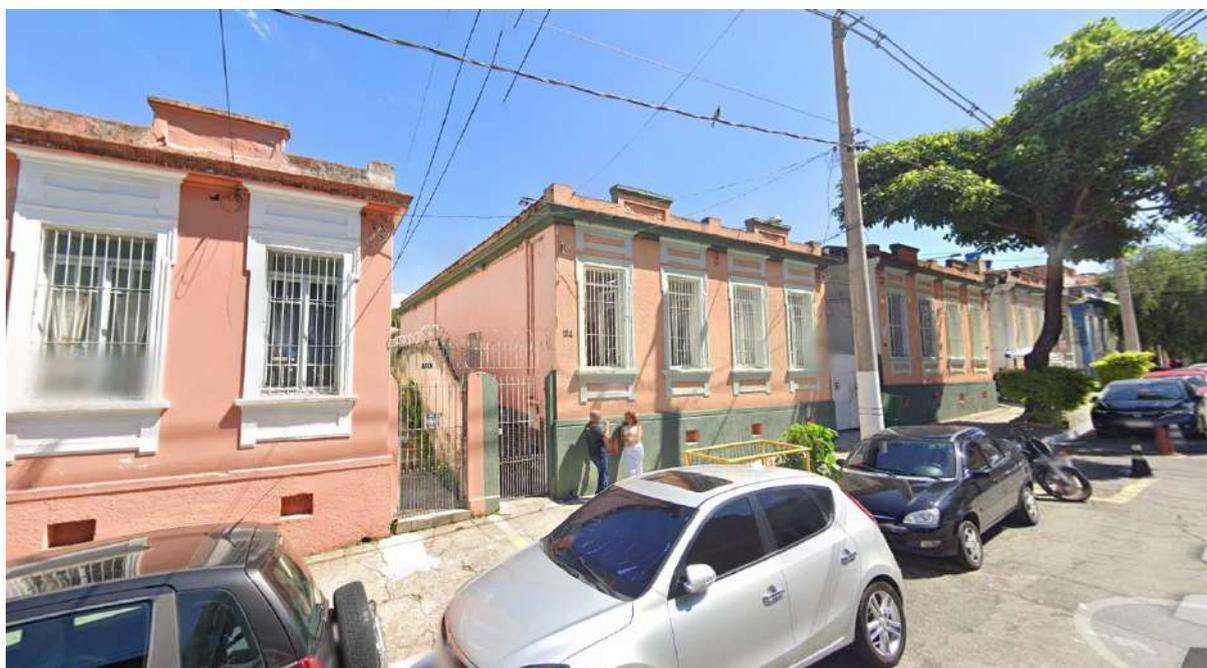
Figura 87 - Vista do conjunto nº7 a partir da Rua Doutor Rodrigo de Barros. Fonte: Google Maps (adaptado pelo autor).

Logradouro(s): Rua Doutor Rodrigo de Barros

Grau de proteção: O conjunto é tombado pelo CONPRESP através da Resolução nº 22/2016 (Processos Administrativos nºs 1992-0.009.298-5, 2002-0.075.935-0, 2012-0.051.849-3, 2014-0.151.791-5 e 2015-0.278.796-9). Localiza-se, também, em Áreas Envolvórias do CONDEPHAAT (Resolução SC SN/1972 e SC SN/1979) e do CONPRESP (Resolução nº 05/1991).

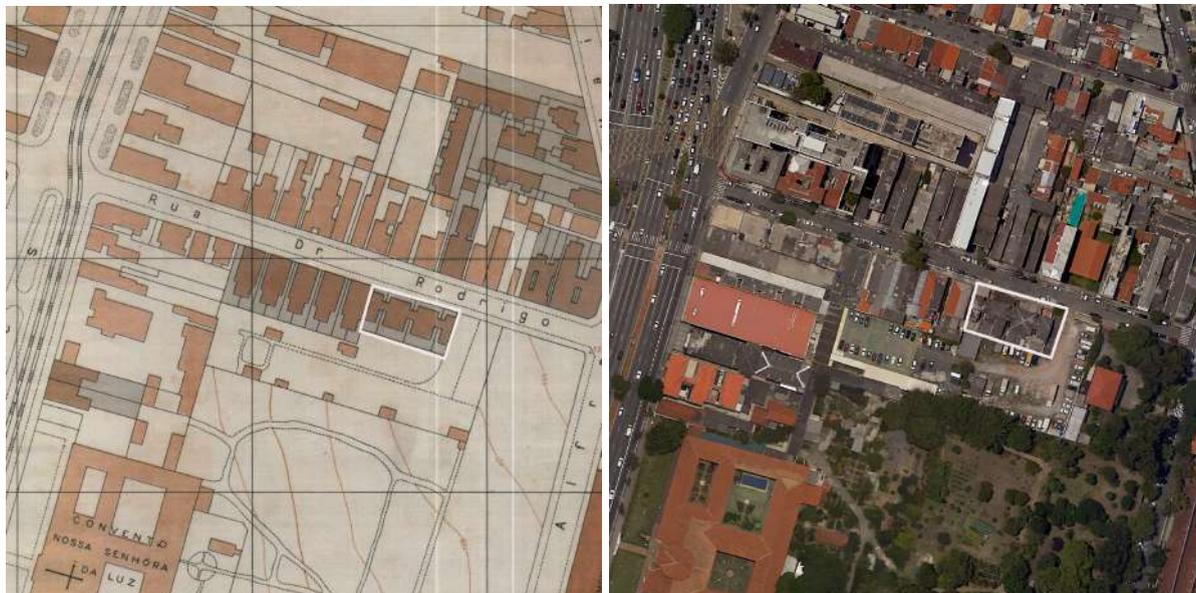
Ficha de Identificação nº 8

Figuras 88 e 89 - Recortes do S.A.R.A. Brasil (1928-1933) e do Google Maps (2022), respectivamente, com indicação do conjunto nº8 e seu entorno imediato. Fonte: Elaborados pelo autor.

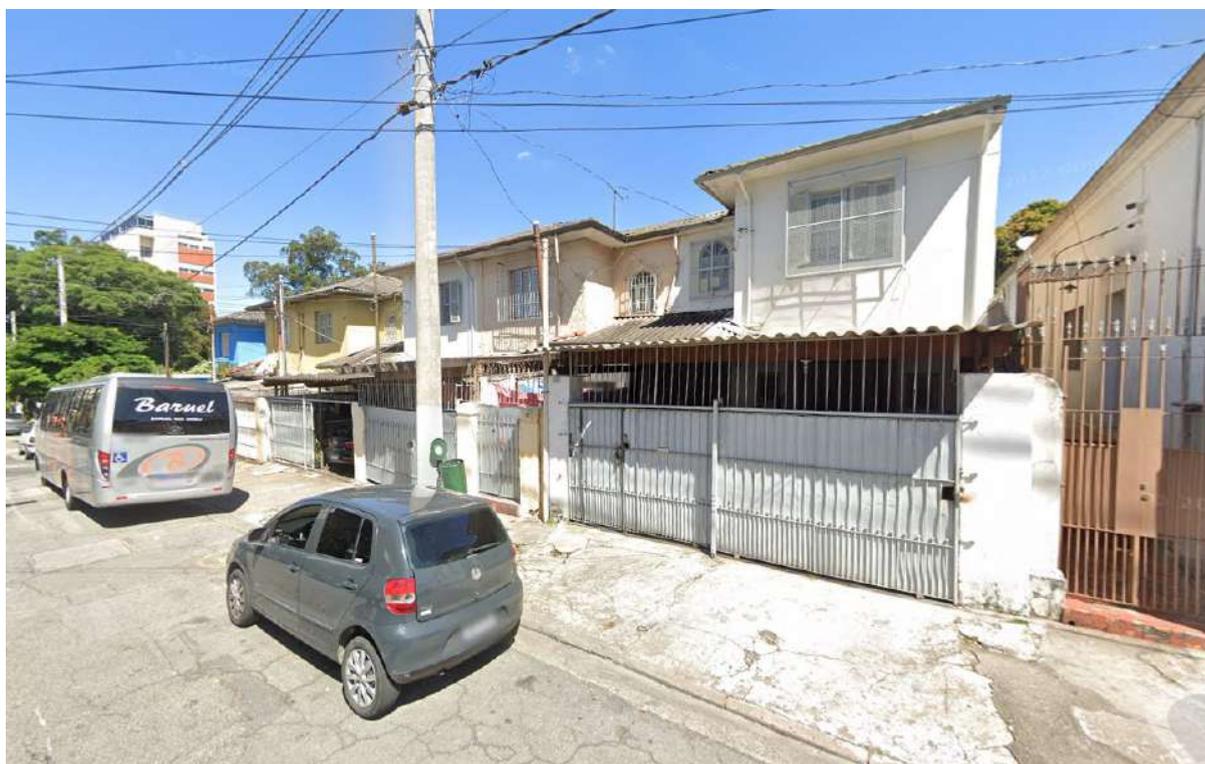
Figura 90 - Vista do conjunto nº8 a partir da Rua Doutor Rodrigo de Barros. Fonte: Google Maps (adaptado pelo autor).

Logradouro(s): Rua Doutor Rodrigo de Barros

Grau de proteção: O conjunto é tombado pelo CONPRESP através da Resolução nº 22/2016 (Processos Administrativos nºs 1992-0.009.298-5, 2002-0.075.935-0, 2012-0.051.849-3, 2014-0.151.791-5 e 2015-0.278.796-9). Localiza-se, também, em Áreas Envolvórias do CONDEPHAAT (Resolução SC SN/1972 e SC SN/1979) e do CONPRESP (Resolução nº 05/1991).

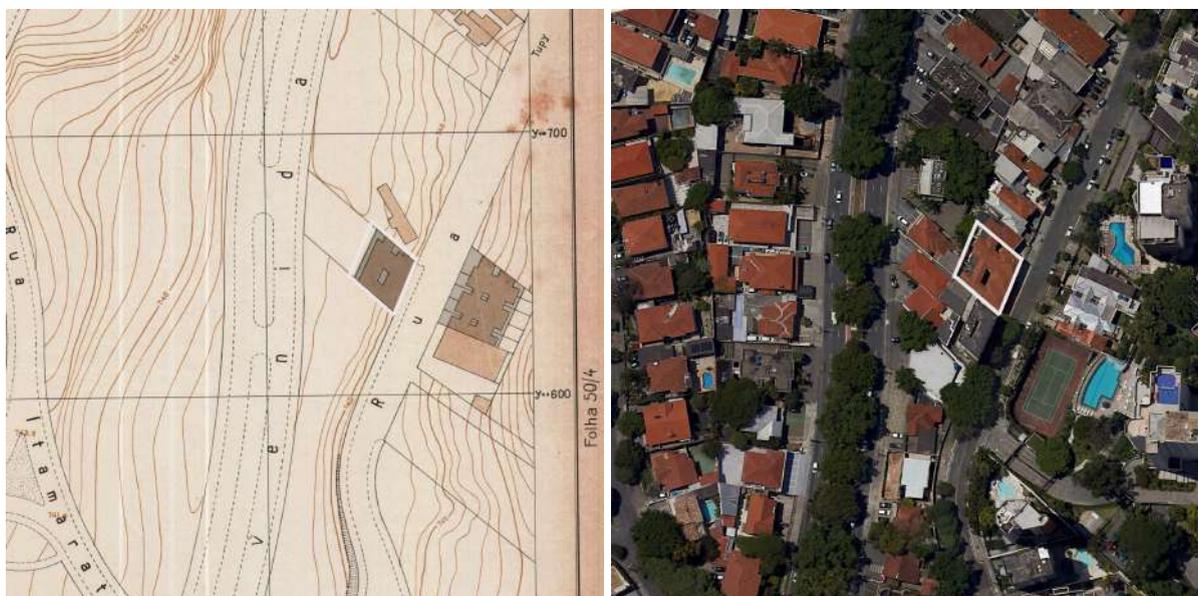
Ficha de Identificação nº 9

Figuras 91 e 92 - Recortes do S.A.R.A. Brasil (1928-1933) e do Google Maps (2022), respectivamente, com indicação do conjunto nº9 e seu entorno imediato. Fonte: Elaborados pelo autor.

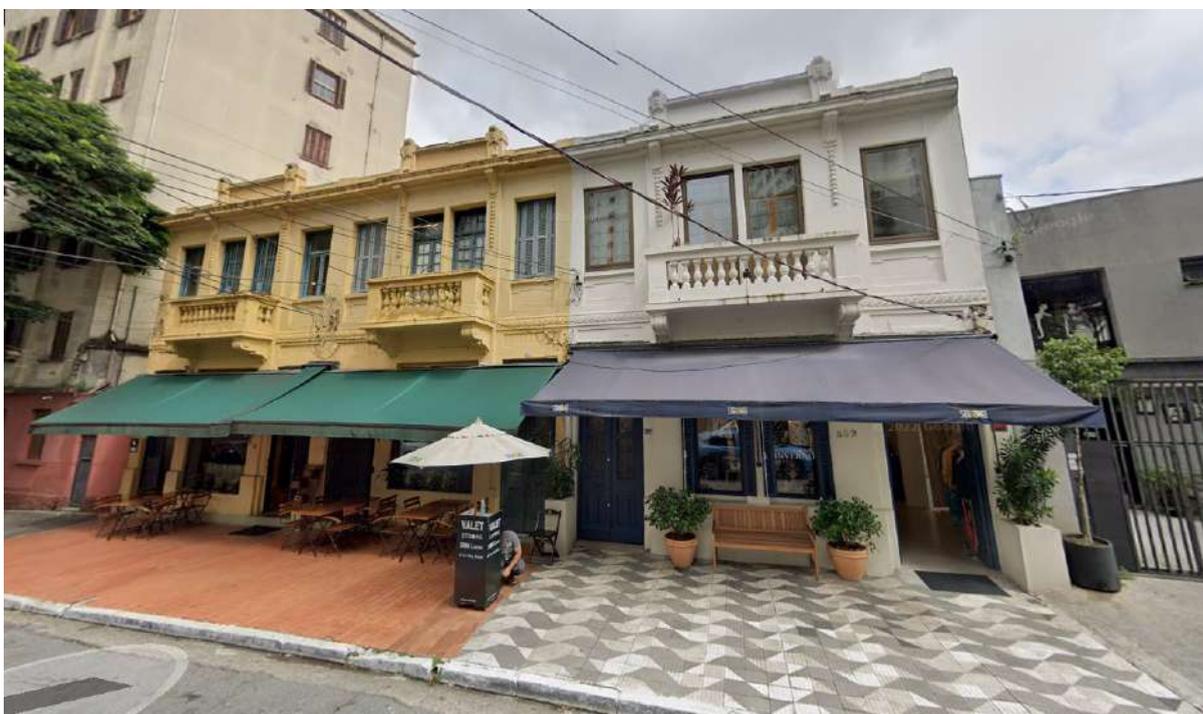
Figura 93 - Vista do conjunto nº9 a partir da Rua Tupi. Fonte: Google Maps (adaptado pelo autor).

Logradouro(s): Rua Tupi

Grau de proteção: O conjunto em questão localiza-se em perímetro de Bairro Ambiental tombado pelo CONDEPHAAT (Resolução SC 08/1991) e pelo CONPRESP (Resolução nº 42/1992).

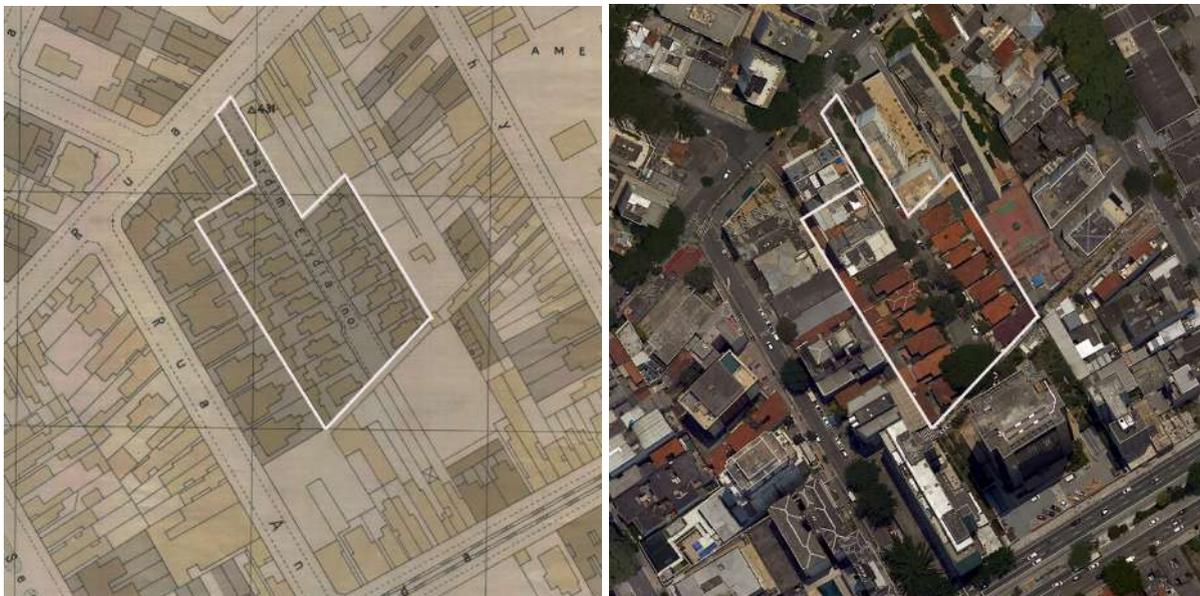
Ficha de Identificação nº 10

Figuras 94 e 95 - Recortes do S.A.R.A. Brasil (1928-1933) e do Google Maps (2022), respectivamente, com indicação do conjunto nº10 e seu entorno imediato. Fonte: Elaborados pelo autor.

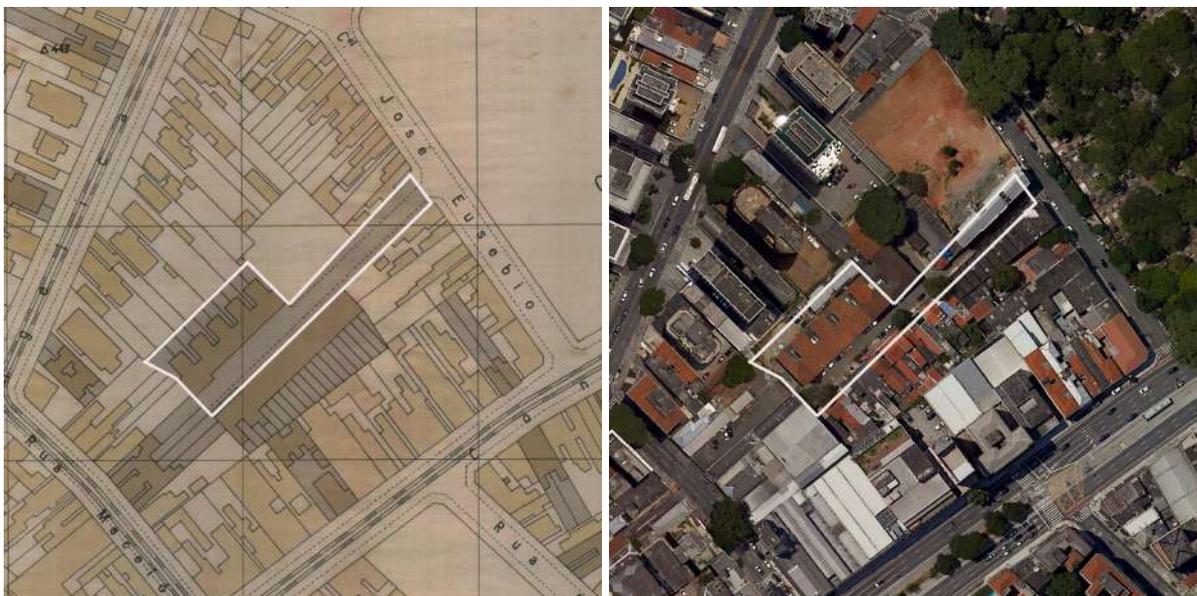
Ficha de Identificação nº 12

Figuras 100 e 101 - Recortes do S.A.R.A. Brasil (1928-1933) e do Google Maps (2022), respectivamente, com indicação do conjunto nº12 e seu entorno imediato. Fonte: Elaborados pelo autor.

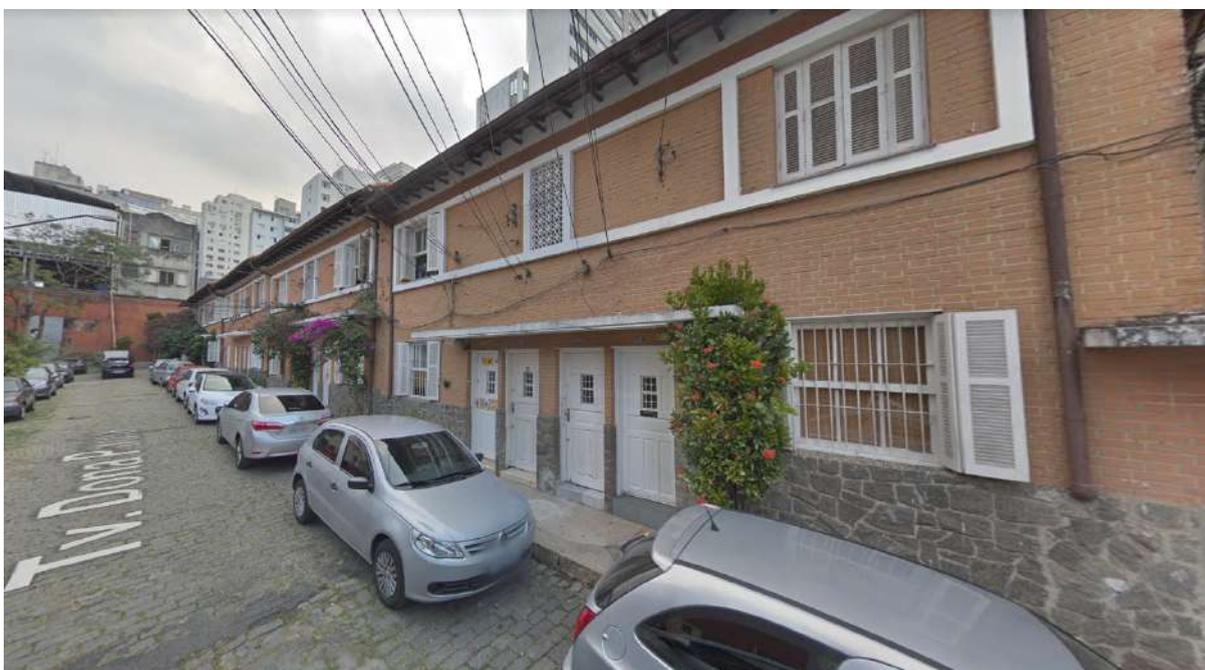
Figura 102 - Vista do conjunto nº12 a partir da Travessa Dona Paula. Fonte: Google Maps (adaptado pelo autor).

Logradouro(s): Rua Coronel José Eusébio / Travessa Dona Paula

Grau de proteção: O conjunto em questão é identificado como “Vila da Travessa Dona Paula” e é tombado pelo CONPRESP através da Resolução nº 03/2012 (Processos Administrativos nºs 2004-0.297.171-6 e 2007-0.346.879-7). Além disso, localiza-se em Área Envoltória do CONDEPHAAT (Resolução SC SN/1994).

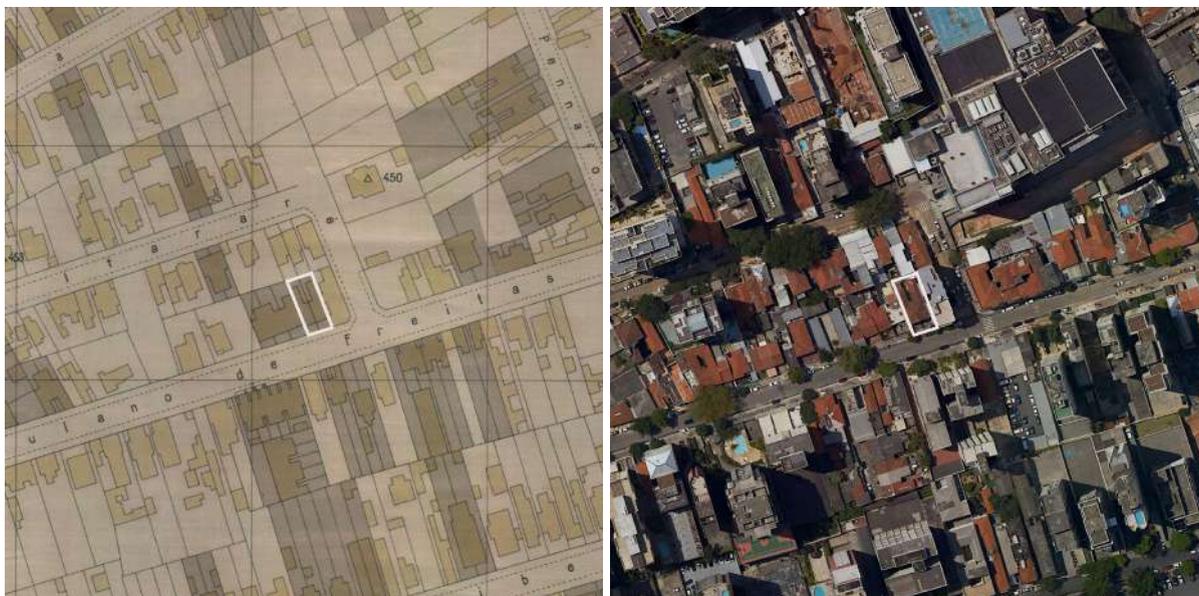
Ficha de Identificação nº 13

Figuras 103 e 104 - Recortes do S.A.R.A. Brasil (1928-1933) e do Google Maps (2022), respectivamente, com indicação do conjunto nº13 e seu entorno imediato. Fonte: Elaborados pelo autor.

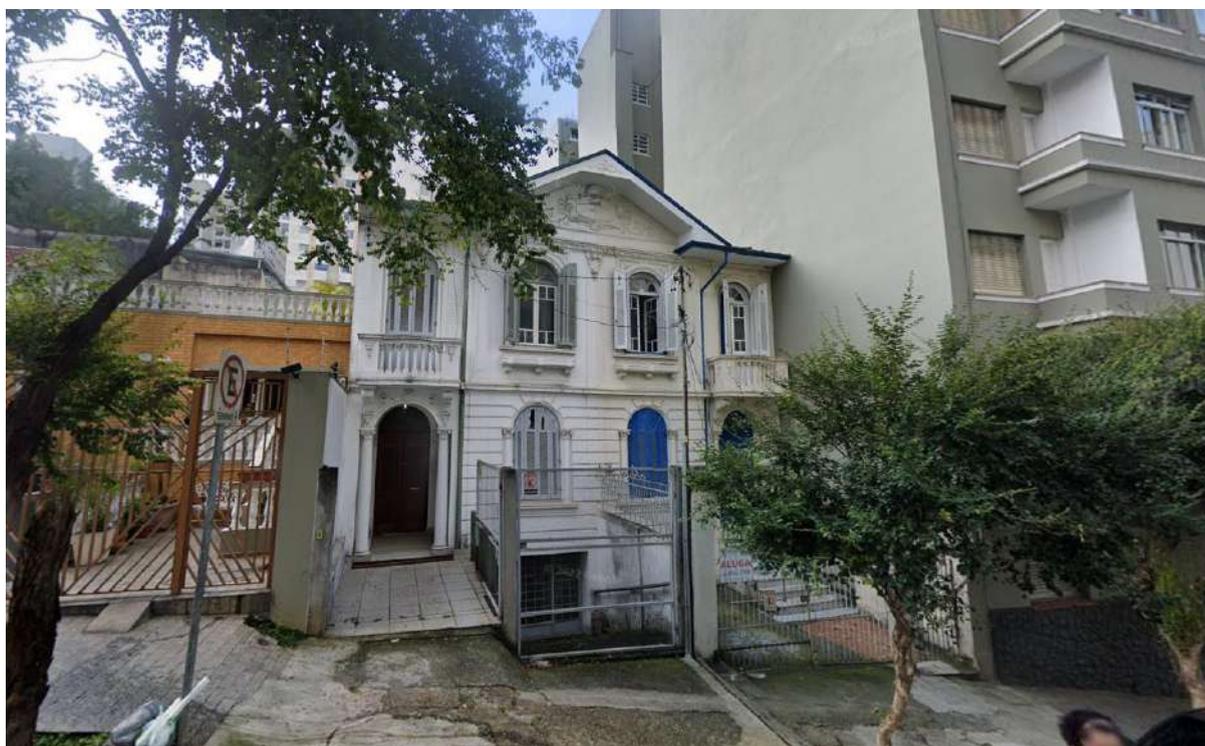
Figura 105 - Vista do conjunto nº13 a partir da Rua Herculano de Freitas. Fonte: Google Maps (adaptado pelo autor).

Logradouro(s): Rua Herculano de Freitas

Grau de proteção: Inexistente

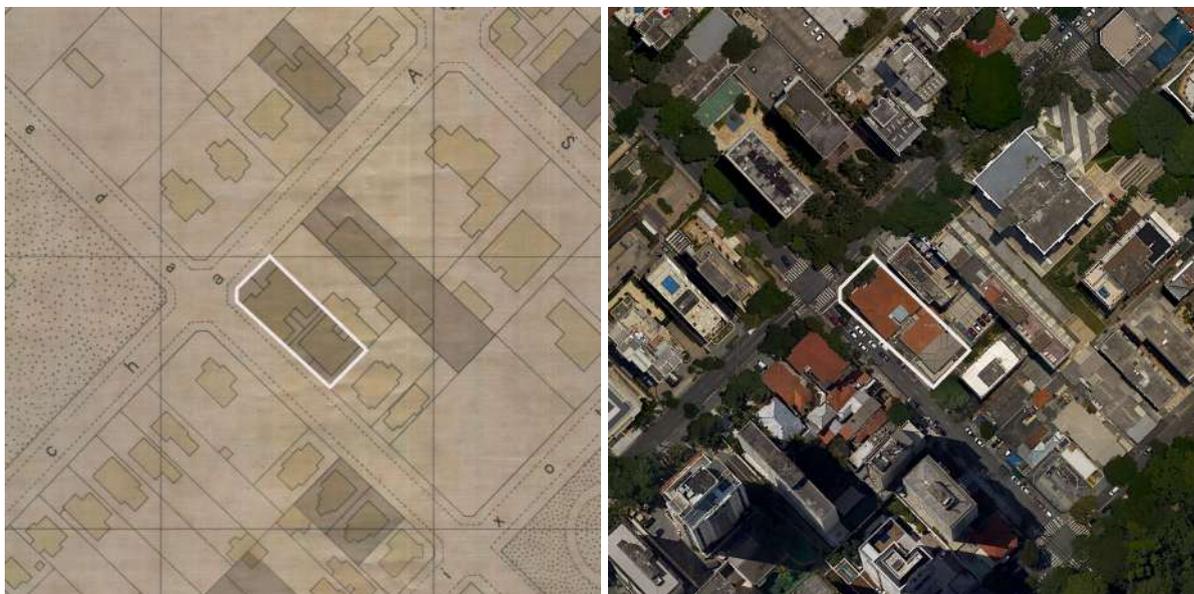
Ficha de Identificação nº 14

Figuras 106 e 107 - Recortes do S.A.R.A. Brasil (1928-1933) e do Google Maps (2022), respectivamente, com indicação do conjunto nº14 e seu entorno imediato. Fonte: Elaborados pelo autor.
