permanências do S.A.R.A. Brasil

**fragmentos de
uma cidade de
conjuntos**

PERMANÊNCIAS DO S.A.R.A. BRASIL:

Fragmentos de uma cidade de conjuntos

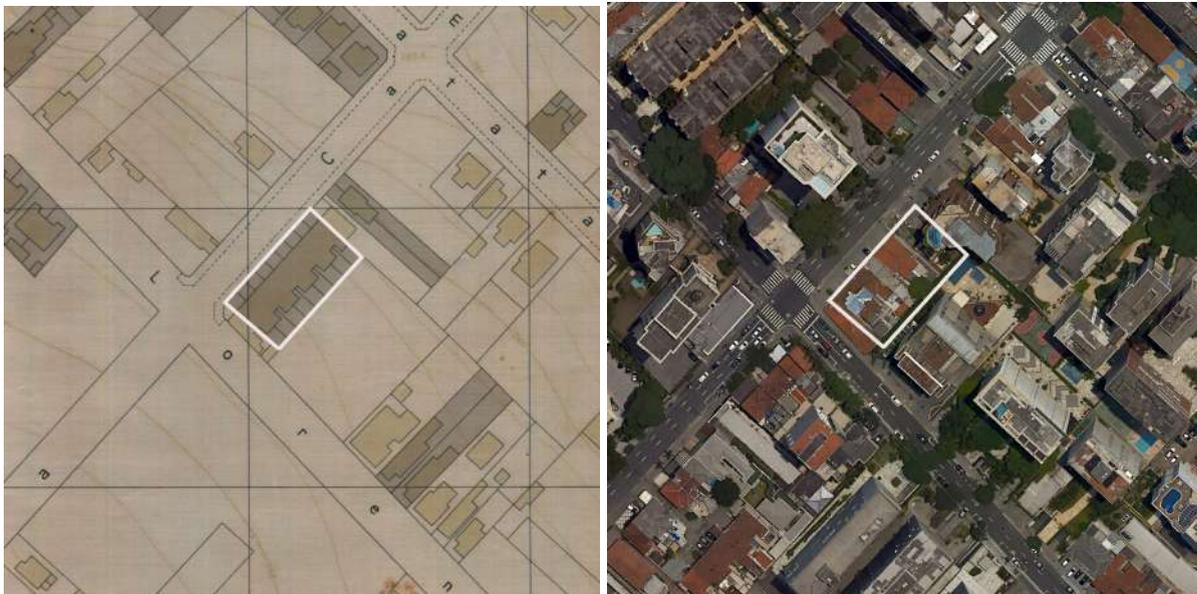
Ficha de Identificação nº 15

Figuras 109 e 110 - Recortes do S.A.R.A. Brasil (1928-1933) e do Google Maps (2022), respectivamente, com indicação do conjunto nº15 e seu entorno imediato. Fonte: Elaborados pelo autor.

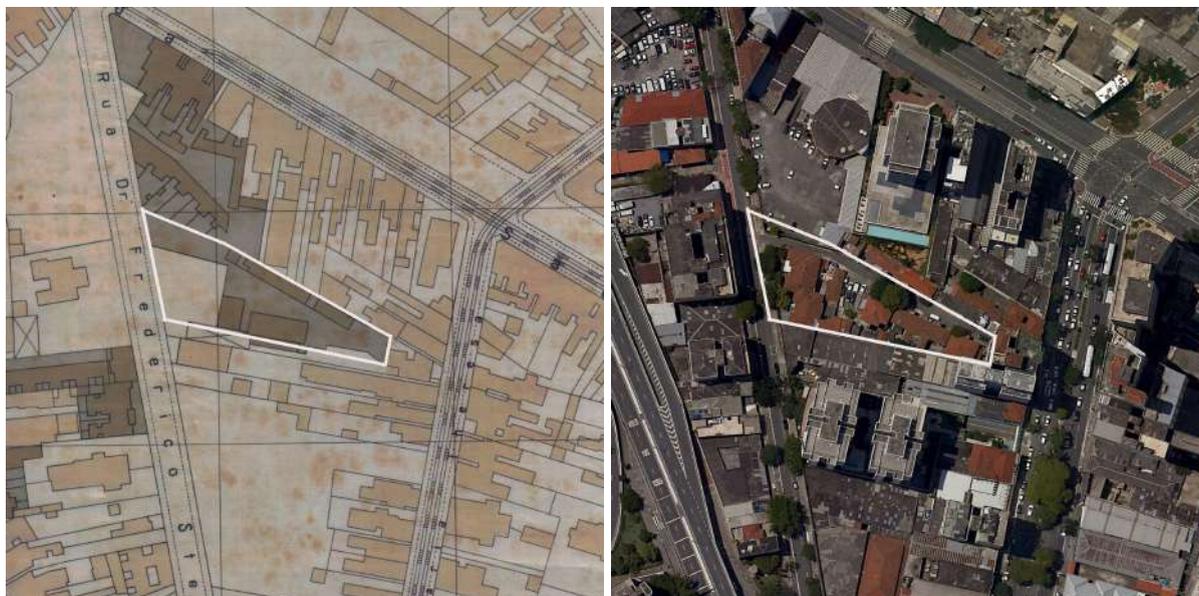
Ficha de Identificação nº 16

Figuras 112 e 113 - Recortes do S.A.R.A. Brasil (1928-1933) e do Google Maps (2022), respectivamente, com indicação do conjunto nº16 e seu entorno imediato. Fonte: Elaborados pelo autor.

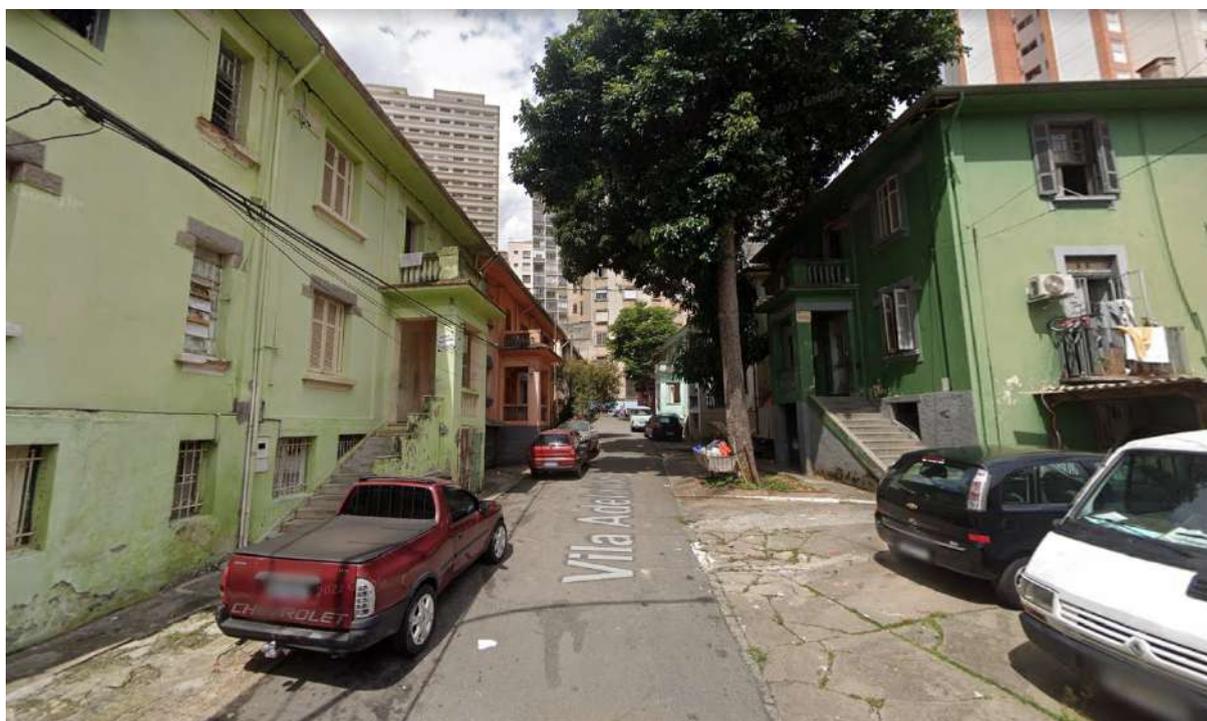
Figura 114 - Vista do conjunto nº16 a partir da Vila Adelaide. Fonte: Google Maps (adaptado pelo autor).

Logradouro(s): Rua Doutor Frederico Steidel / Vila Adelaide

Grau de proteção: Inexistente

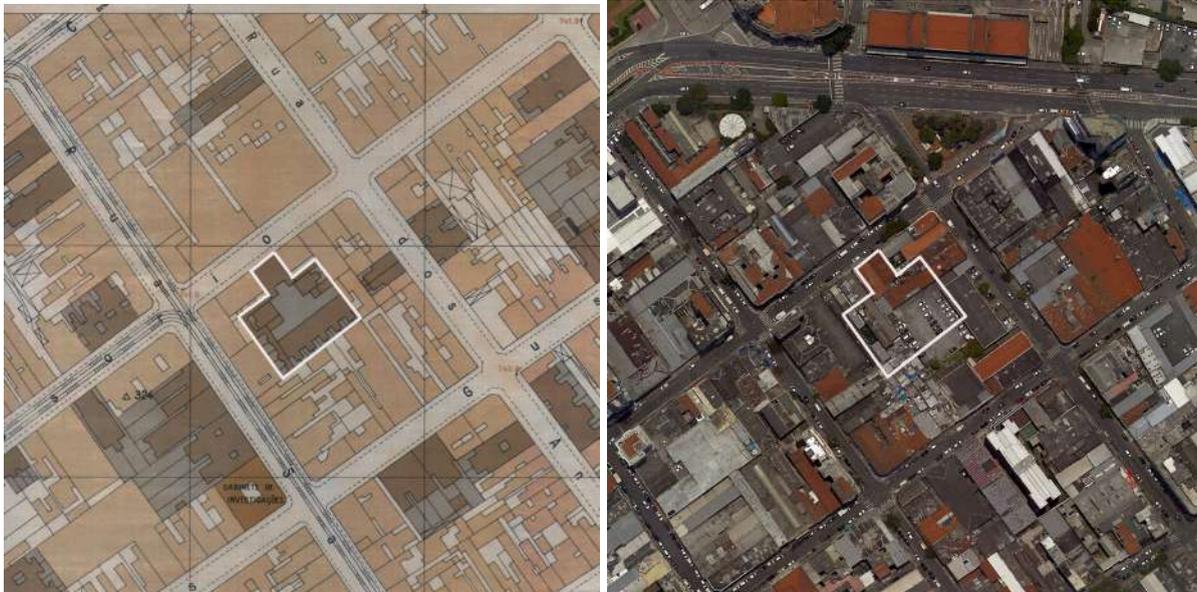
Ficha de Identificação nº 17

Figuras 115 e 166 - Recortes do S.A.R.A. Brasil (1928-1933) e do Google Maps (2022), respectivamente, com indicação do conjunto nº17 e seu entorno imediato. Fonte: Elaborados pelo autor.

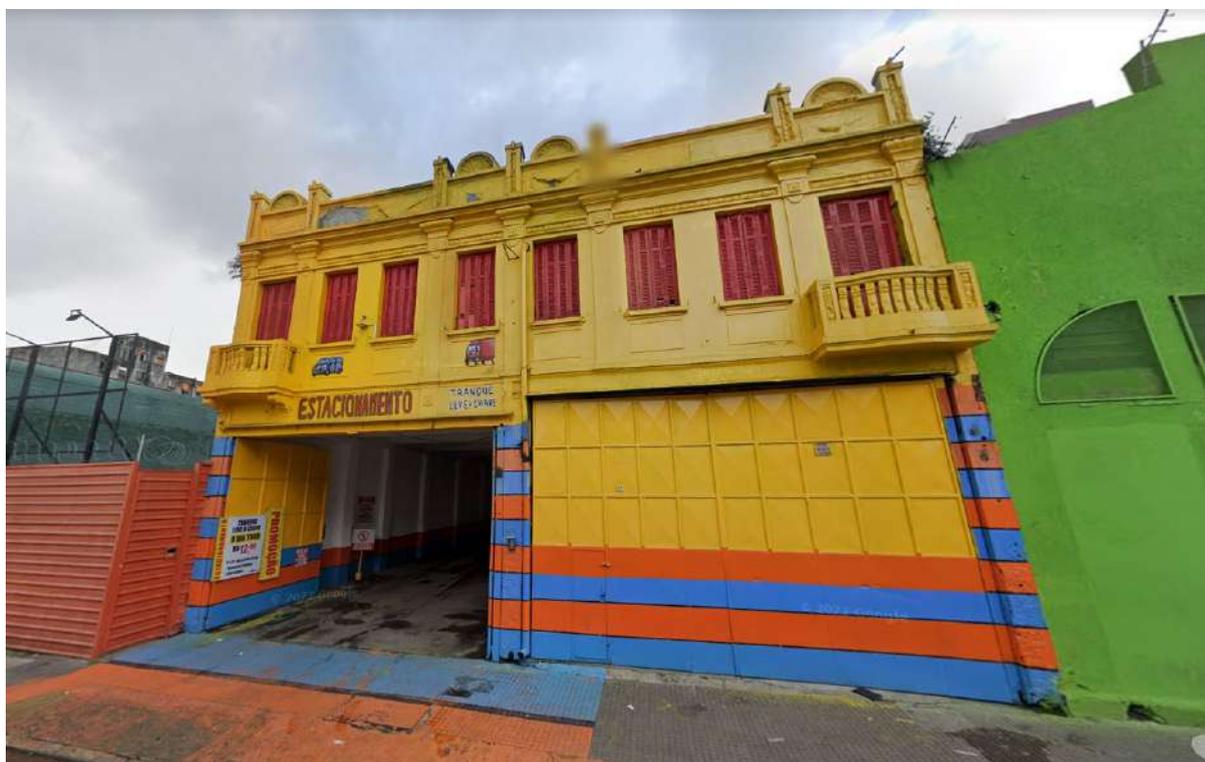
Figura 123 - Vista do conjunto nº19 a partir da Rua General Couto de Magalhães. Fonte: Google Maps (adaptado pelo autor).

Logradouro(s): Rua General Couto de Magalhães

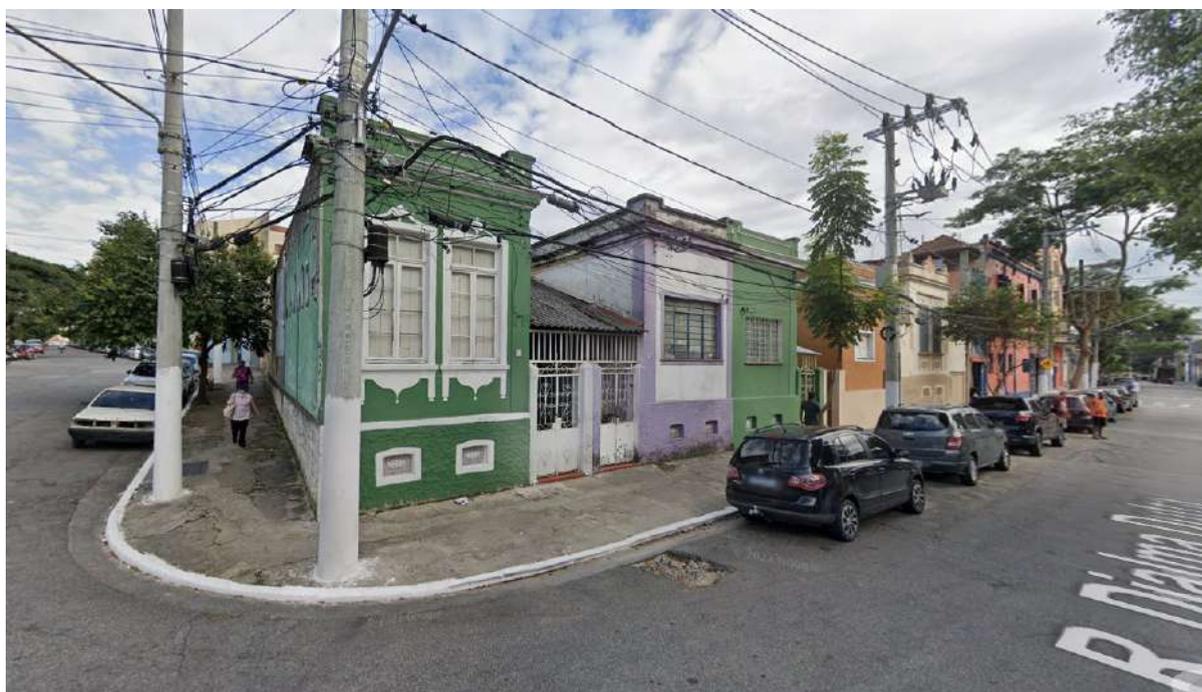
Figura 126 - Vista do conjunto nº20 a partir da Rua Djalma Dutra. Fonte: Google Maps (adaptado pelo autor).

Logradouro(s): Rua Djalma Dutra

Grau de proteção: O conjunto em questão localiza-se em Áreas Envoltórias do CONDEPHAAT (Resoluções SC SN/1972 e SC 36/1980) e do CONPRESP (Resolução nº 05/1991).

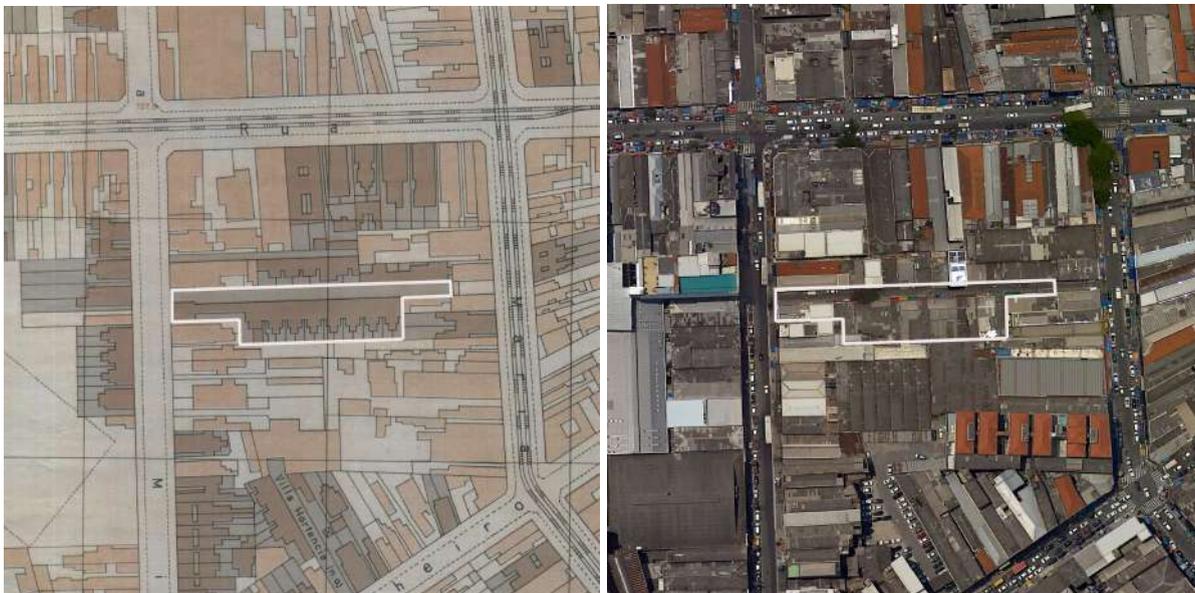
Ficha de Identificação nº 21

Figuras 127 e 128 - Recortes do S.A.R.A. Brasil (1928-1933) e do Google Maps (2022), respectivamente, com indicação do conjunto n°21 e seu entorno imediato. Fonte: Elaborados pelo autor.

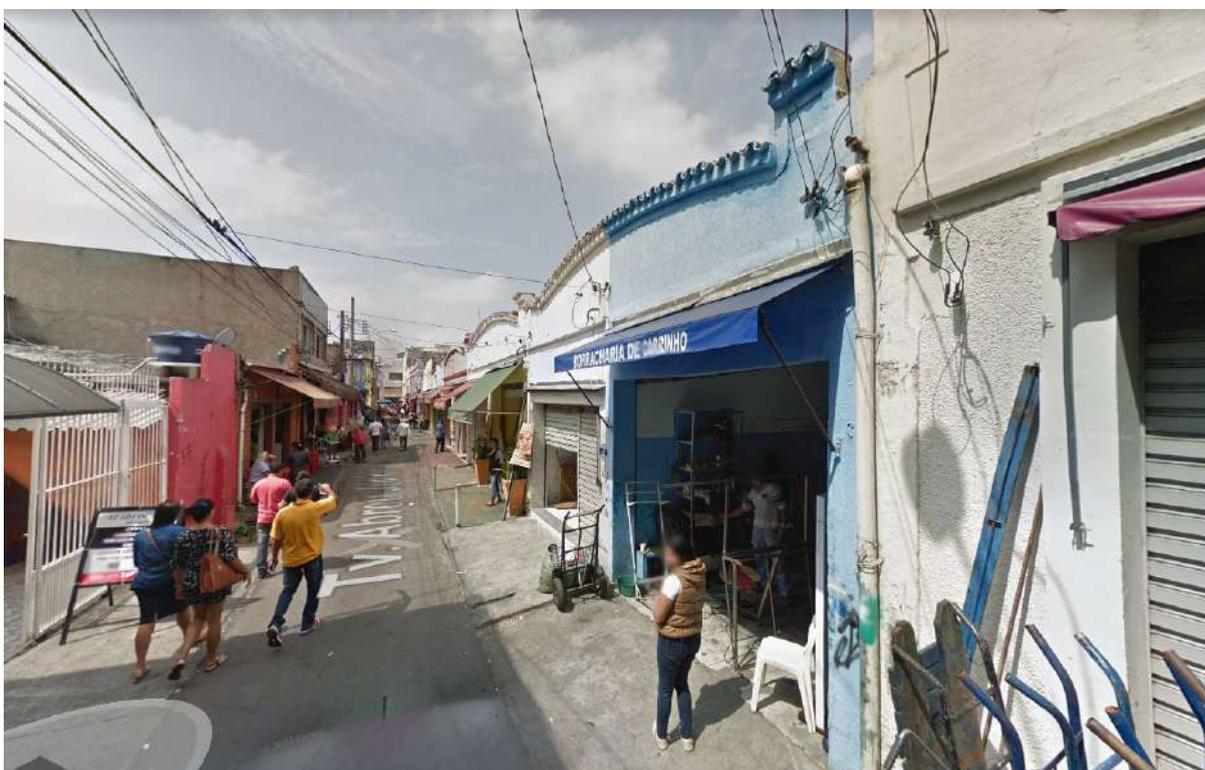
Figura 129 - Vista do conjunto n°21 a partir da Travença Abreu Júnior. Fonte: Google Maps (adaptado pelo autor).

Logradouro(s): Travessa Abreu Júnior

Grau de proteção: Inexistente

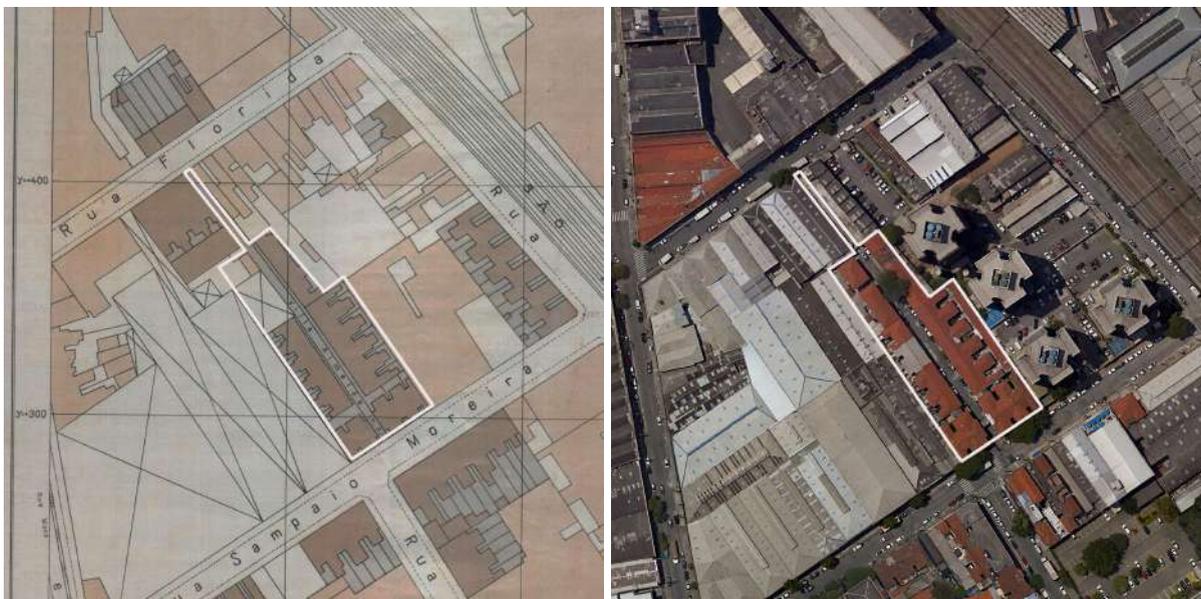
Ficha de Identificação nº 22

Figuras 130 e 131 - Recortes do S.A.R.A. Brasil (1928-1933) e do Google Maps (2022), respectivamente, com indicação do conjunto nº22 e seu entorno imediato. Fonte: Elaborados pelo autor.

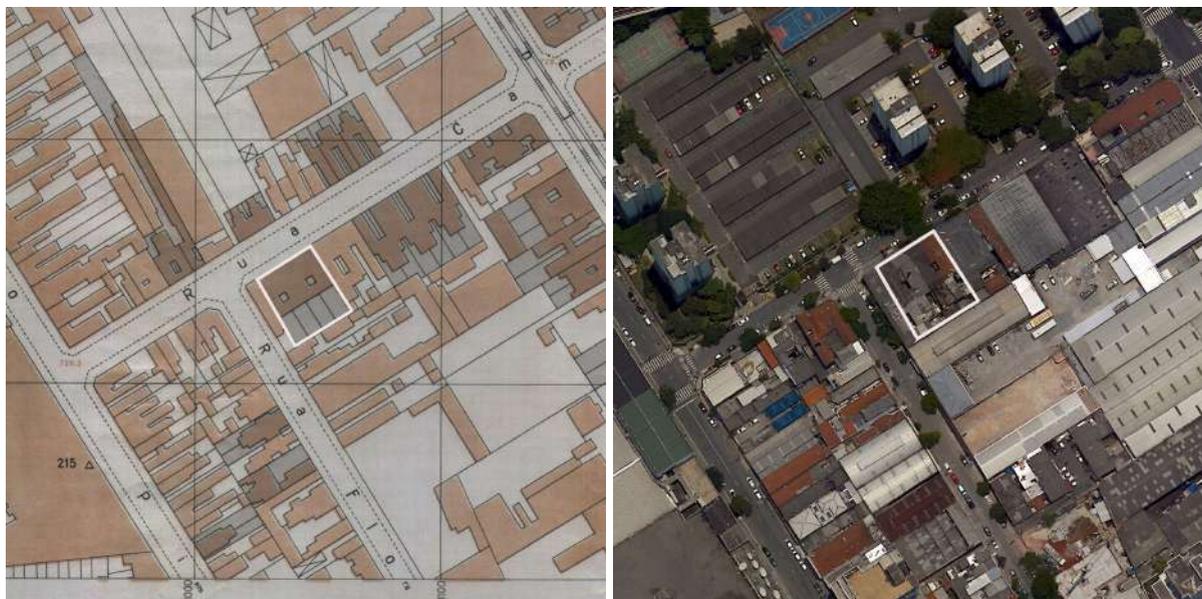
Ficha de Identificação nº 23

Figuras 133 e 134 - Recortes do S.A.R.A. Brasil (1928-1933) e do Google Maps (2022), respectivamente, com indicação do conjunto nº23 e seu entorno imediato. Fonte: Elaborados pelo autor.

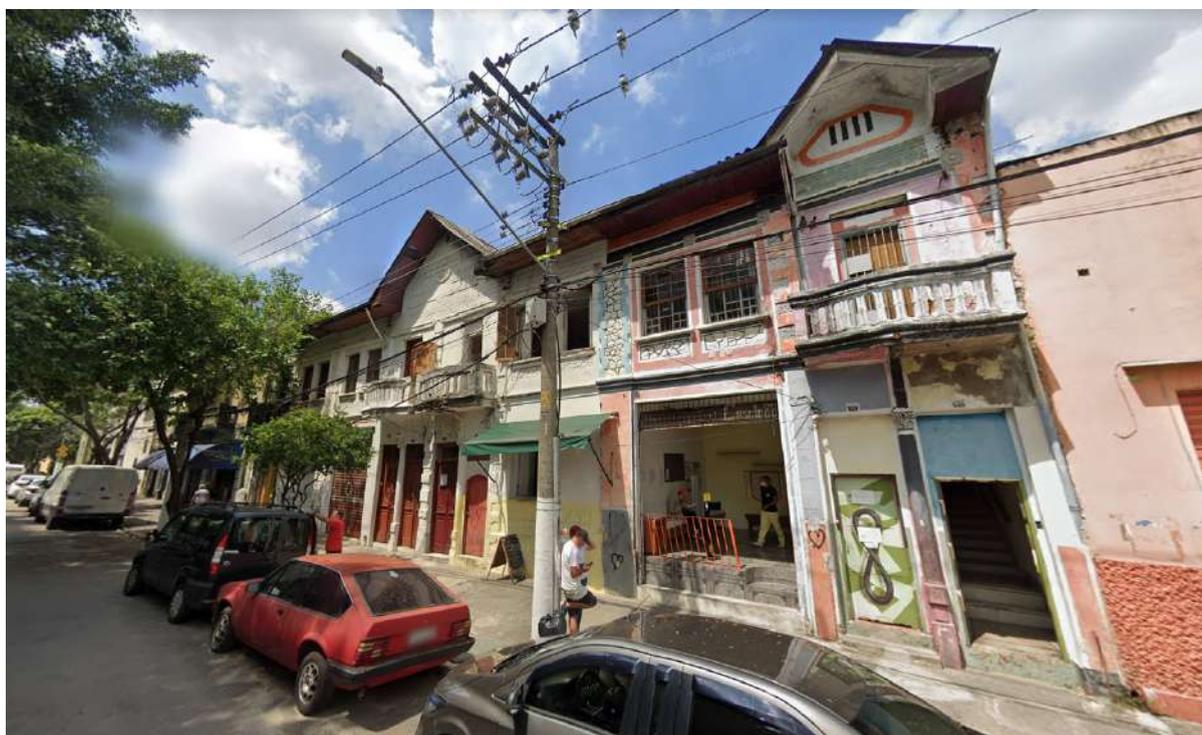
Figura 135 - Vista do conjunto nº23 a partir da Rua Campos Sales. Fonte: Google Maps (adaptado pelo autor).

Logradouro(s): Rua Campos Sales

Grau de proteção: Inexistente

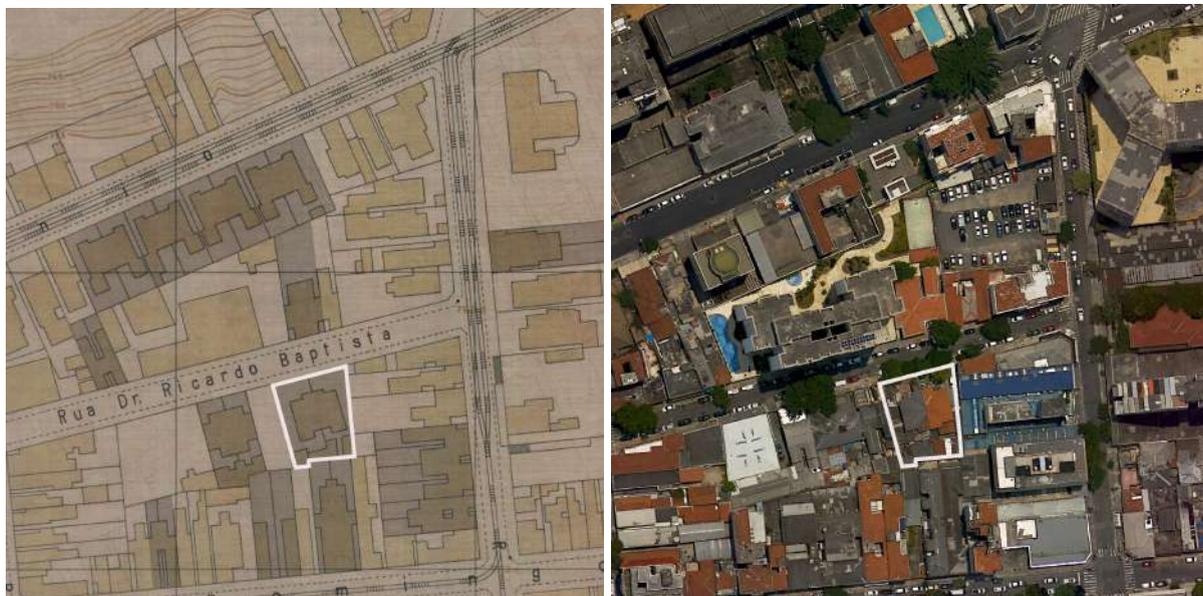
Ficha de Identificação nº 24

Figuras 136 e 137 - Recortes do S.A.R.A. Brasil (1928-1933) e do Google Maps (2022), respectivamente, com indicação do conjunto nº24 e seu entorno imediato. Fonte: Elaborados pelo autor.

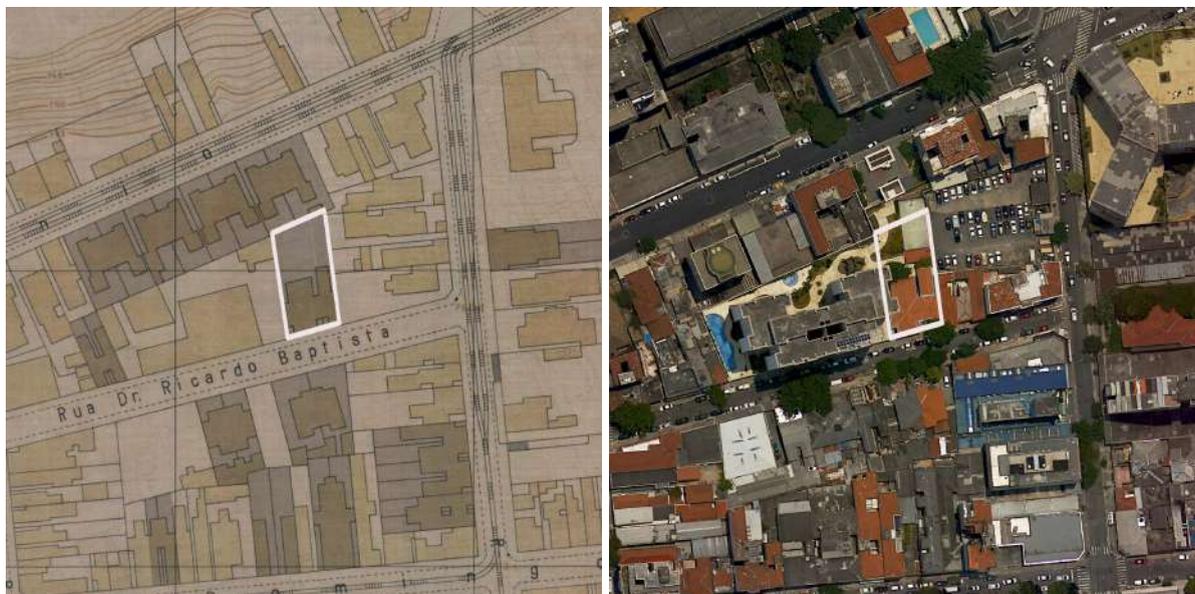
Ficha de Identificação nº 25

Figuras 139 e 140 - Recortes do S.A.R.A. Brasil (1928-1933) e do Google Maps (2022), respectivamente, com indicação do conjunto nº25 e seu entorno imediato. Fonte: Elaborados pelo autor.

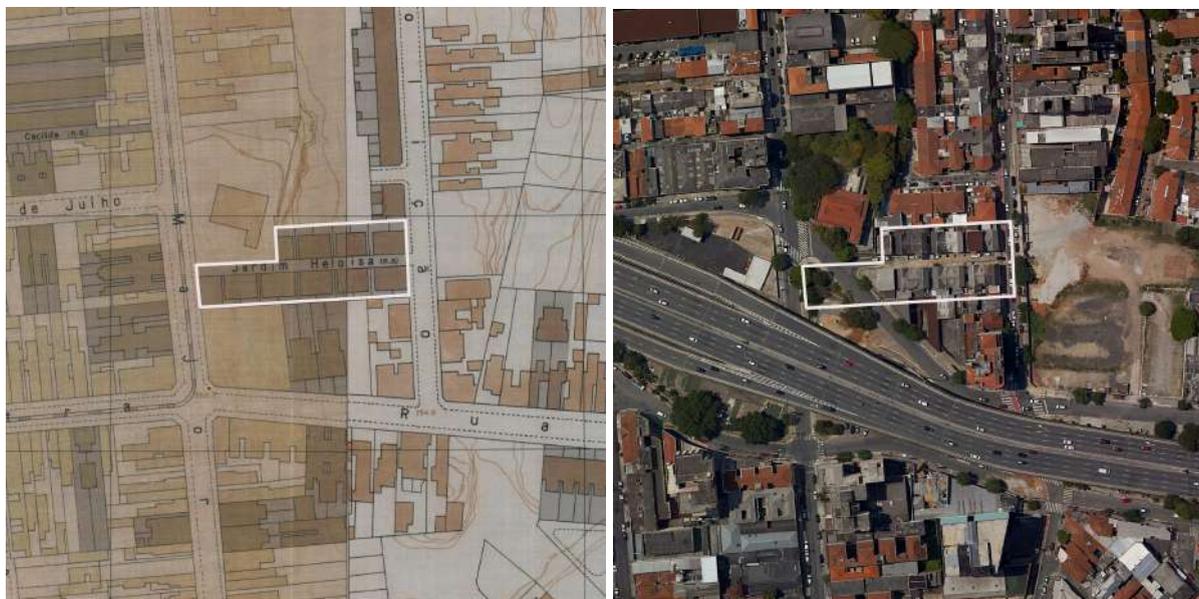
Ficha de Identificação nº 26

Figuras 142 e 143 - Recortes do S.A.R.A. Brasil (1928-1933) e do Google Maps (2022), respectivamente, com indicação do conjunto nº26 e seu entorno imediato. Fonte: Elaborados pelo autor.

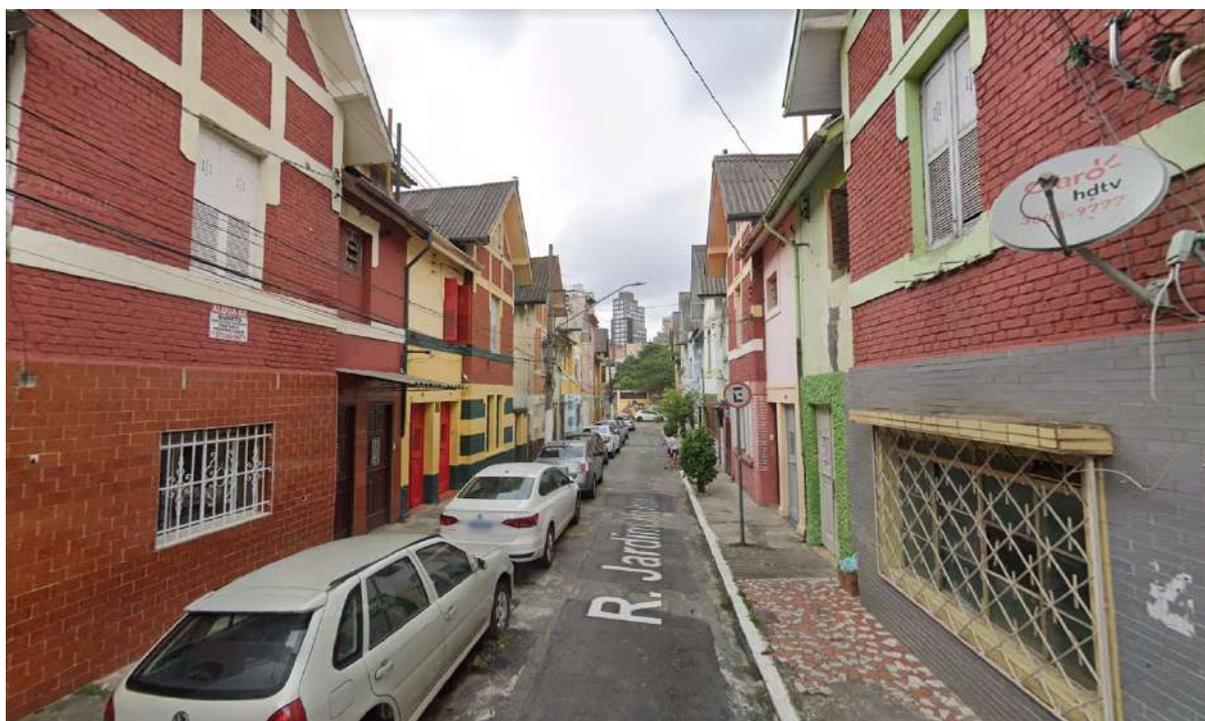
Figura 144 - Vista do conjunto nº26 a partir da Rua Jardim Heloísa. Fonte: Google Maps (adaptado pelo autor).

Dados tipológicos e morfológicos: Os edifícios remanescentes do conjunto em questão encontram-se com suas características originais praticamente inalteradas, exceto devido à demolição de parte do conjunto, cerca de 6 lotes/edificações, quando da abertura da Rua Jaceguai e do Viaduto Júlio de Mesquita Filho. Constitui-se atualmente por 14 lotes, dos quais 11 mantêm suas características originais. São ocupados por edificações geminadas, duas a duas, com recuos posterior e laterais - atualmente ocupados por anexos espúrios -, e alinhadas ao limite da rua. Os edifícios do conjunto apresentam três pavimentos (térreo + 2), sendo o segundo pavimento localizado no desvão da cobertura do edifício. São em alvenaria de tijolos aparentes com trechos ornamentais revestidos de argamassa e pintura. As fachadas apresentam ornamentação nas molduras das esquadrias e em frisos dispostos ao longo da fachada. As coberturas são compartilhadas entre os edifícios, dois a dois, e são divididas em dois trechos em cada edifício, ambos em duas águas, sendo um destes com mansarda; todas as edificações apresentavam atualmente telhamento em telhas de fibrocimento - originalmente em telhas francesas -, e beiral em estuque com cachorros de madeira aparentes. As esquadrias são em madeira e ferro e os gradis, ornamentados, são também em ferro. Destaca-se que os térreos das edificações apresentam, em sua grande maioria, descaracterizações advindas de alterações dos vãos originais e aplicação de revestimentos posteriores. O conjunto se destaca na paisagem do entorno, por seu grau de originalidade e horizontalidade, características potencializadas pelos demais conjuntos e edificações lindeiras, muitas das quais são também tombadas.

Estado de conservação: Ótimo Bom Regular Ruim Péssimo

Grau de alteração: Nulo Baixo Médio Alto

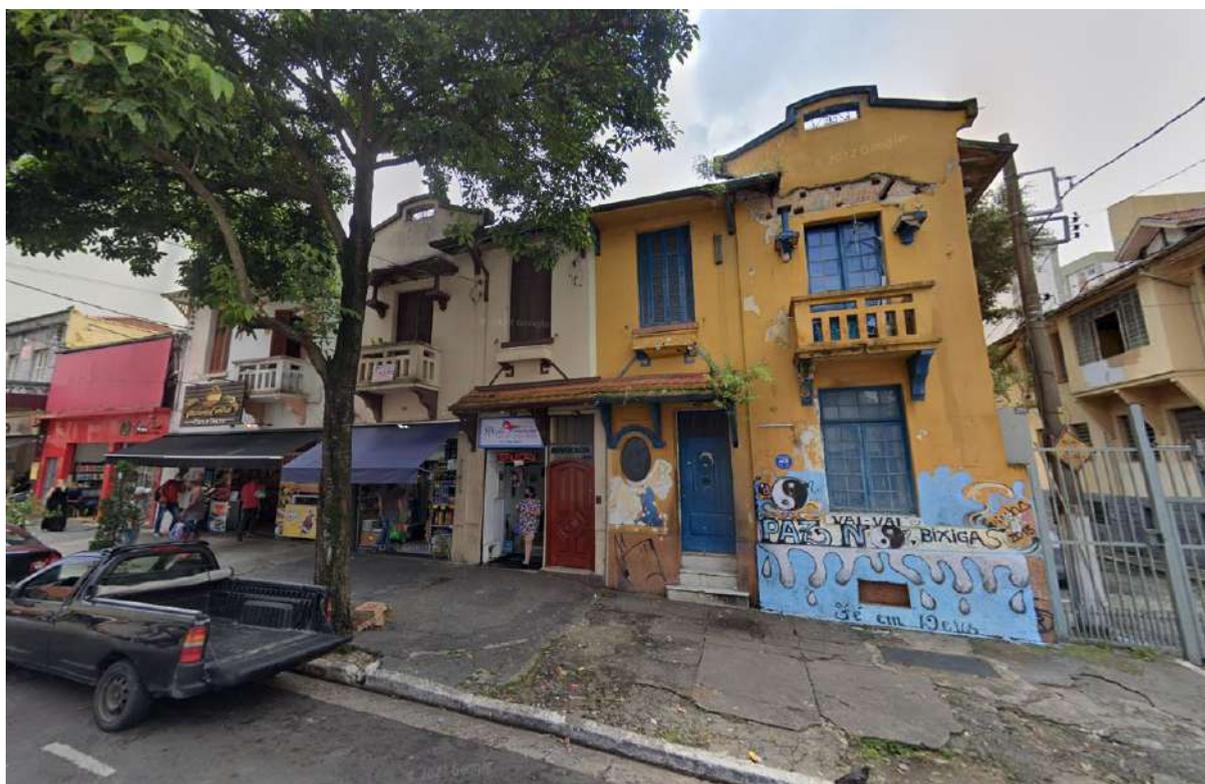
Figura 147 - Vista do conjunto nº27 a partir da Rua Condessa de São Joaquim. Fonte: Google Maps (adaptado pelo autor).

Dados tipológicos e morfológicos: O conjunto em questão encontra-se com suas características originais praticamente inalteradas. Constituí-se por 3 lotes ocupados por três edificações sem recuos, alinhadas aos limites dos lotes e à rua. Os edifícios do conjunto apresentam dois pavimentos (térreo + 1), e são em alvenaria de tijolos revestida de argamassa e pintura. As fachadas apresentam ornamentação nas platibandas, apoios de marquises e molduras das esquadrias. As coberturas são compartilhadas entre os edifícios, em 4 águas, adequam-se ao desenho das plantas das edificações, apresentando trechos em destaque; todas apresentavam telhamento em telhas francesas (hoje parcialmente cobertas por manta asfáltica) e beiral em estuque. As esquadrias são em madeira e ferro e os gradis, ornamentados, são também em ferro. O conjunto se destaca na paisagem do entorno, por seu grau de originalidade e horizontalidade.

Estado de conservação: Ótimo Bom Regular Ruim Péssimo

Grau de alteração: Nulo Baixo Médio Alto

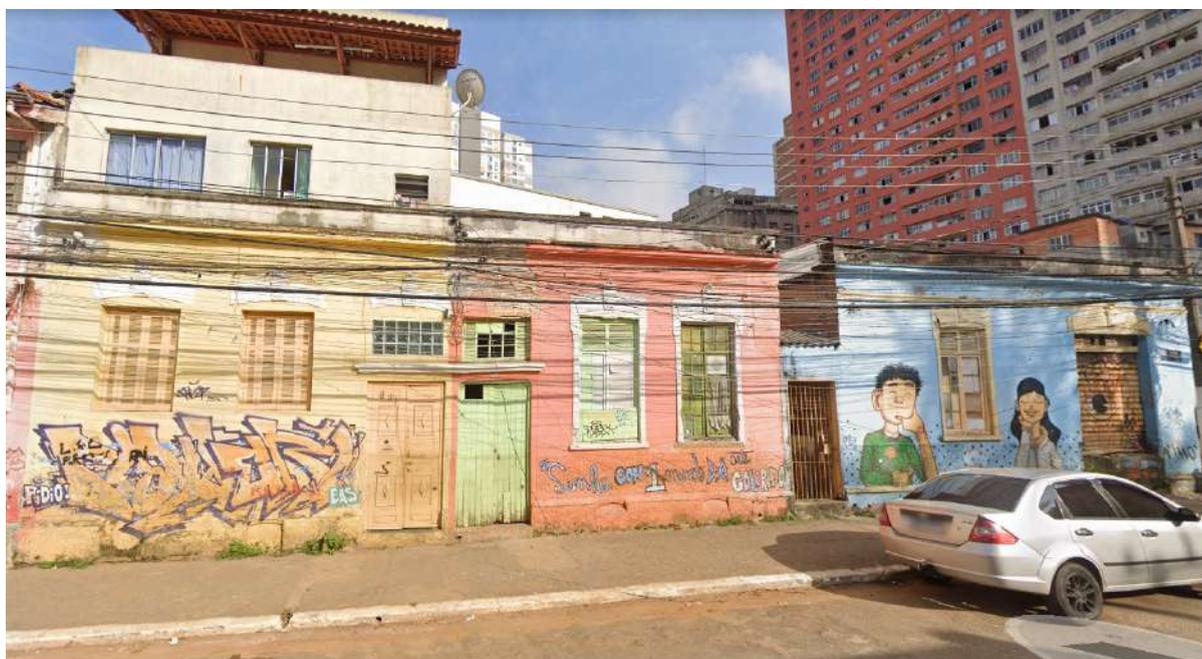
Figura 153 - Vista do conjunto nº29 a partir da Praça Doutor Mário Margarido. Fonte: Google Maps (adaptado pelo autor).

Dados tipológicos e morfológicos: O conjunto em questão encontra-se altamente descaracterizado, devido à modificação de grande parte de suas edificações originais. Constituíam-se por 46 lotes, dos quais apenas 17 apresentam atualmente construções e configurações originais ou parcialmente originais remanescentes. Os edifícios são dispostos voltados para as ruas externas e para a via interna, em formato de "T". Destaca-se que os fundos dos lotes encontram-se parcialmente obstruídos por anexos espúrios e, quando não, edificadas para além do gabarito do restante do conjunto. Os edifícios do conjunto apresentam um pavimento, e são em alvenaria de tijolos revestida de argamassa e pintura. As fachadas apresentam ornamentação na cimalha e nas molduras das esquadrias. As coberturas, são ora compartilhadas entre os edifícios, ora isoladas para cada um deles, mas todas são em 4 águas, ocultadas por platibandas, e apresentam telhamento em telhas francesas (parcialmente trocado por telhas de fibrocimento). As esquadrias são em madeira e as gateiras, hoje tamponadas, apresentavam gradis em ferro. Mesmo apresentando alto grau de descaracterização, o conjunto se destaca na paisagem do entorno, por sua forma de ocupação da quadra e horizontalidade.

Estado de conservação: Ótimo Bom Regular Ruim Péssimo

Grau de alteração: Nulo Baixo Médio Alto

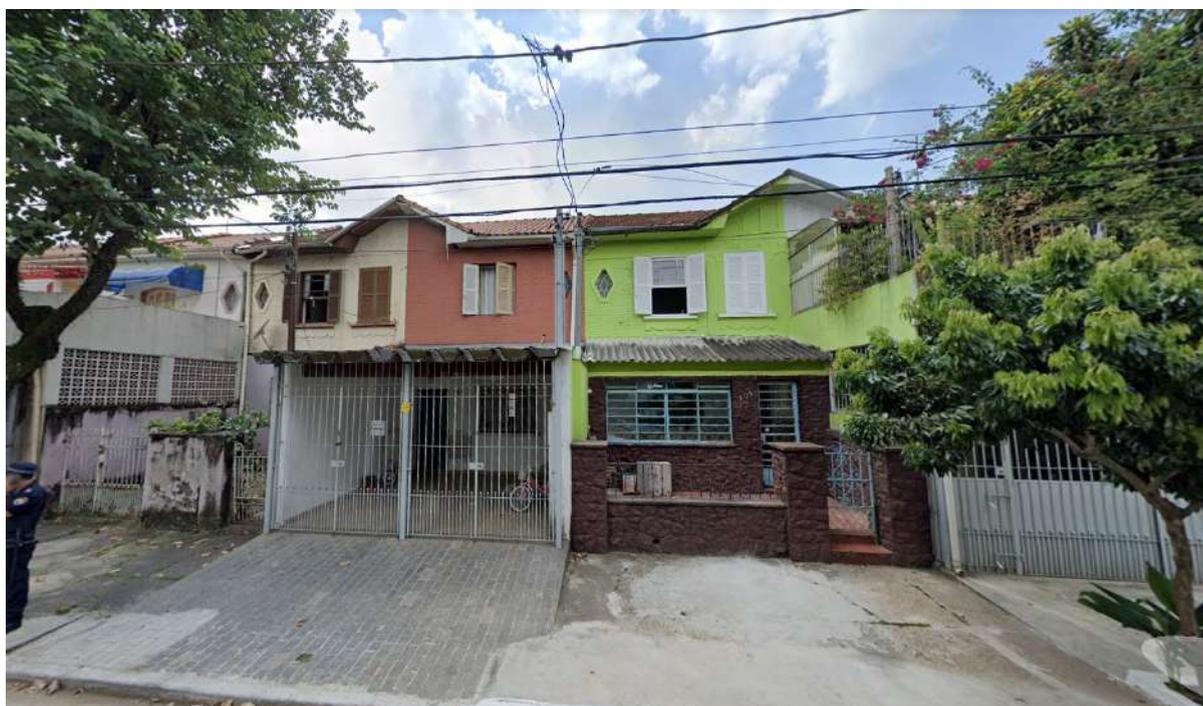
Figura 156 - Vista do conjunto nº30 a partir da Rua Vieira Ravasco. Fonte: Google Maps (adaptado pelo autor).

Dados tipológicos e morfológicos: O conjunto em questão encontra-se altamente descaracterizado, devido à modificação de grande parte de suas edificações originais. Constituíam-se por 22 lotes, dos quais apenas 6 apresentam atualmente construções e configurações originais ou parcialmente originais remanescentes. Destaca-se que tanto as frentes quanto os fundos dos lotes encontram-se parcialmente obstruídos por anexos espúrios. Os edifícios do conjunto apresentam dois pavimentos (térreo + 1), e são em alvenaria de tijolos revestida de argamassa e pintura no pavimento térreo e em alvenaria de tijolos aparente no primeiro pavimento. As fachadas apresentam ornamentação no friso na divisória entre os pavimentos, cimalha e molduras das esquadrias e marquise nos acessos aos edifícios. As coberturas, únicas para os dois blocos do conjunto, são em quatro águas, e apresentam telhamento em telhas francesas (parcialmente trocado por telhas de fibrocimento) e beiral em estuque. As esquadrias são em madeira e ferro. Mesmo apresentando alto grau de descaracterização, o conjunto se destaca na paisagem do entorno, por sua forma de ocupação da quadra.

Estado de conservação: Ótimo Bom Regular Ruim Péssimo

Grau de alteração: Nulo Baixo Médio Alto

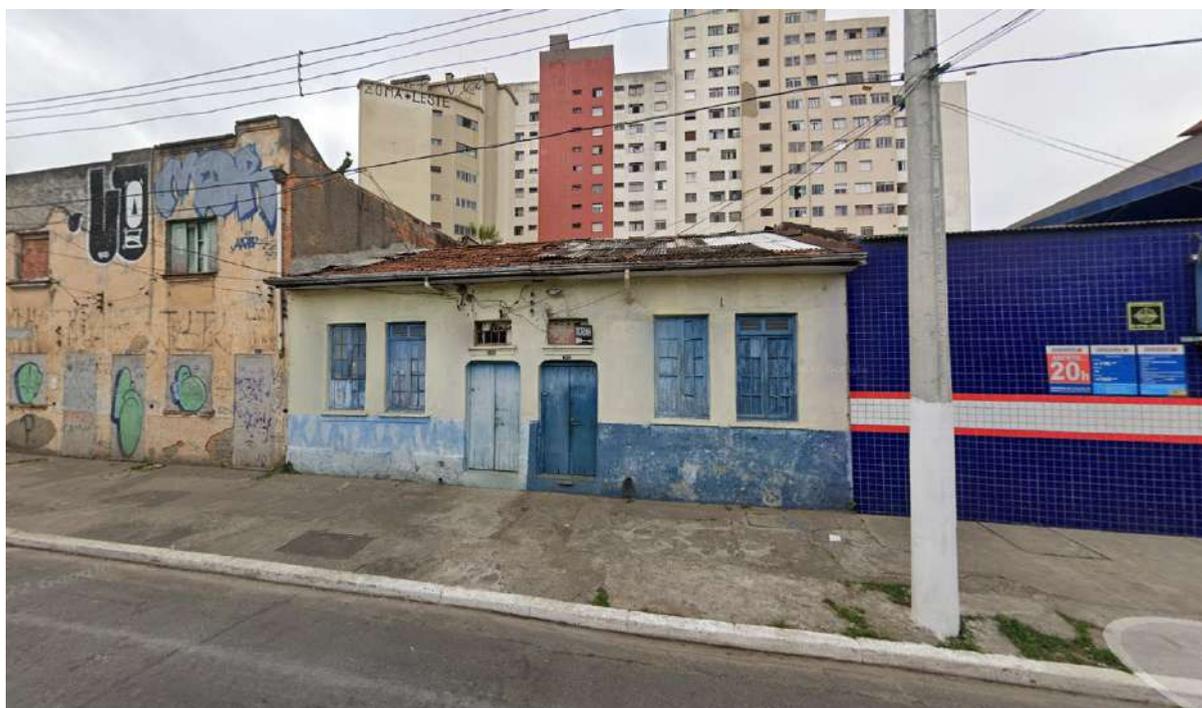
Figura 159 - Vista do conjunto nº31 a partir da Rua Teixeira Leite. Fonte: Google Maps (adaptado pelo autor).

Dados tipológicos e morfológicos: O conjunto em questão encontra-se altamente descaracterizado, devido à modificação de grande parte de suas edificações originais. Constituíam-se por 16 lotes, dos quais apenas 3 apresentam atualmente construções e configurações originais ou parcialmente originais remanescentes. Destaca-se que os fundos dos lotes encontram-se parcialmente obstruídos por anexos espúrios. Os edifícios do conjunto apresentam duas tipologias distintas. A primeira constitui a edificação da esquina entre as ruas, ainda remanescente do conjunto; apresenta dois pavimentos (térreo + 1), em alvenaria de tijolos revestida de argamassa e pintura, apresentando fachadas desprovidas de ornamentação, apenas com cimalha decorativa; a cobertura, em quatro águas, adequa-se ao desenho da planta da edificação, apresentando trechos em destaque e telhamento em telhas francesas e beiral em estuque; as esquadrias são em madeira e os gradis em ferro. A segunda tipologia possui apenas um pavimento e é desprovida de ornamentação; é em alvenaria de tijolos revestida de argamassa e pintura, a cobertura é em duas águas e telhamento em telhas francesas e beiral em estuque; as esquadrias são em madeira. Devido ao alto grau de descaracterização, o conjunto não mais apresenta destaque na paisagem do entorno.

Estado de conservação: Ótimo Bom Regular Ruim Péssimo

Grau de alteração: Nulo Baixo Médio Alto

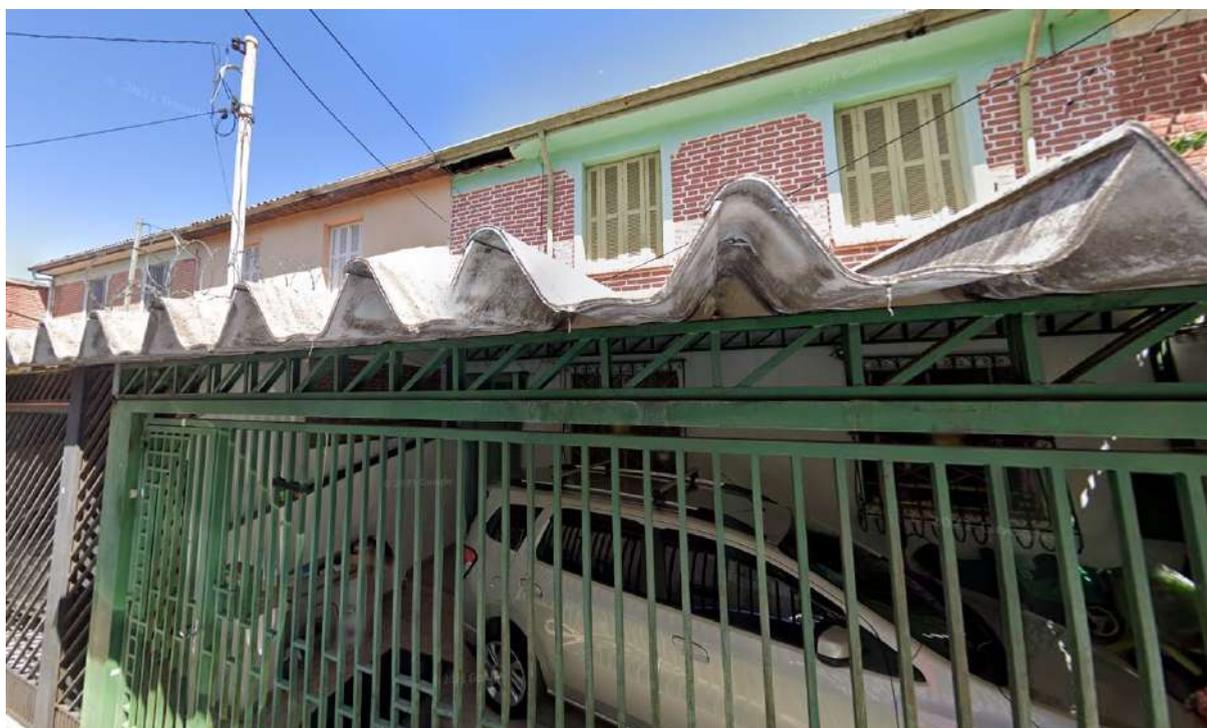
Figura 162 - Vista do conjunto nº32 a partir da Travessa dos Cientistas. Fonte: Google Maps (adaptado pelo autor).

Dados tipológicos e morfológicos: O conjunto em questão encontra-se parcialmente descaracterizado, devido à modificação de parte de suas edificações originais. Constituíam-se originalmente por 22 lotes, tendo hoje apenas 7 ocupados por edifícios que mantêm suas características primitivas total ou parcialmente conservadas. Os edifícios são assobradados e geminados, alinhados aos limites do lote e à rua e recuos posteriores. O conjunto se divide em quatro blocos, sendo dois junto à Avenida Alcântara Machado e a Rua da Mooca, originalmente com 11 edificações no total, hoje sem remanescentes, e dois junto à Travessa dos Cientistas, divididos por via pública, com 11 edificações no total e 7 remanescentes. Destaca-se que os fundos dos lotes encontram-se parcialmente obstruídos por anexos espúrios. Os edifícios do conjunto apresentam dois pavimentos (térreo + 1), e são em alvenaria de tijolos revestida de argamassa e pintura no pavimento térreo e em alvenaria de tijolos aparente no primeiro pavimento. As fachadas são desprovidas de ornamentação, apresentando apenas friso na cimalha e nas molduras das esquadrias e marquise nos acessos aos edifícios. A cobertura, única para o conjunto, em duas águas, apresenta mansarda em destaque (correspondente ao terceiro pavimento) e é em telhamento em telhas francesas (parcialmente trocado por telhas de fibrocimento) e beiral em estuque. As esquadrias são em madeira. Dos demais edifícios existentes no conjunto, e que não mantêm suas características originais, muitos têm suas fachadas frontais obstruídas por anexos espúrios. O complexo resultante não apresenta destaque na paisagem da cidade.

Estado de conservação: Ótimo Bom Regular Ruim Péssimo

Grau de alteração: Nulo Baixo Médio Alto

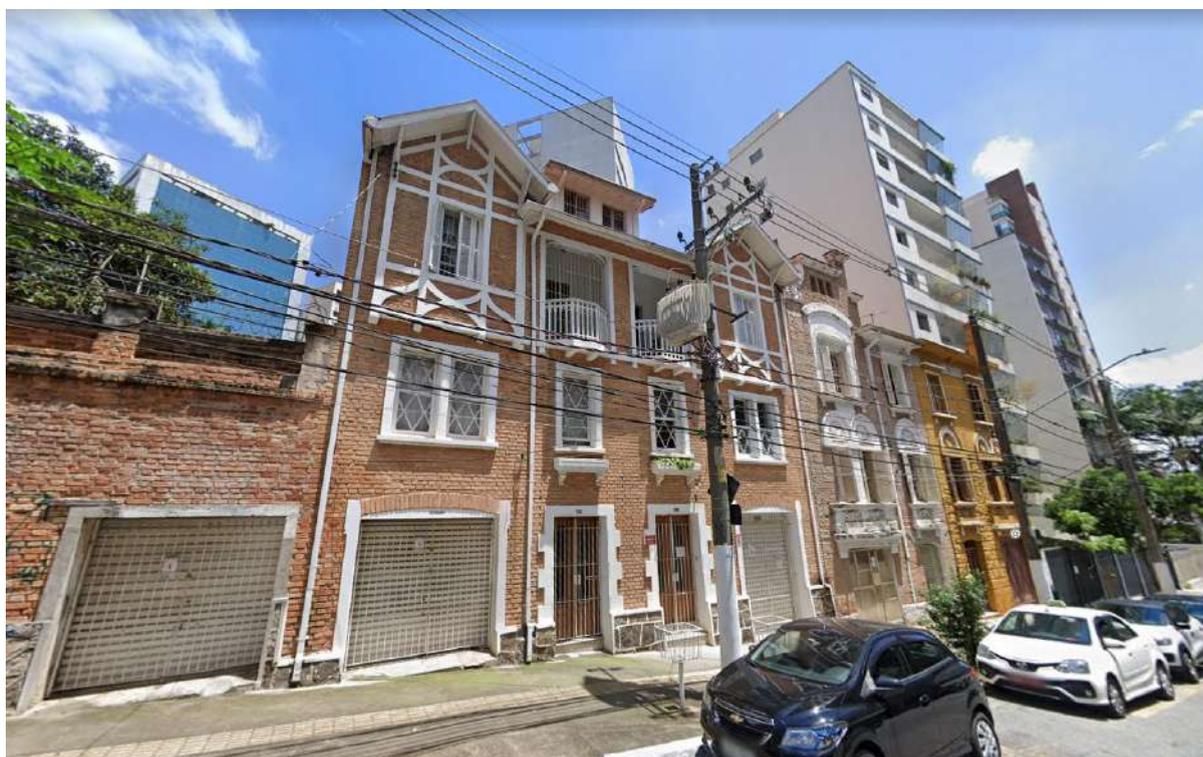
Figura 168 - Vista do conjunto nº34 a partir da Rua Doutor Alfredo Ellis. Fonte: Google Maps (adaptado pelo autor).

Dados tipológicos e morfológicos: O conjunto em questão encontra-se com suas características originais preservadas. Constituí-se por 2 lotes, ocupados por dois edifícios assobradados geminados (térreo + 1), alinhados aos limites do lote e à rua. Os fundos dos lotes encontram-se parcialmente obstruídos por anexos espúrios. Os edifícios do conjunto são em alvenaria de tijolos aparentes e ornamentos revestidos de argamassa e pintura, e apresentam quatro pavimentos (térreo + 3). As fachadas apresentam ornamentos em altos relevos no segundo pavimento, nas molduras das esquadrias do primeiro pavimento e do térreo, e sóculo em pedras com rejunte em alto relevo. A cobertura, única para o conjunto, em duas águas, apresenta mansarda em destaque (correspondente ao terceiro pavimento) e é em telhamento em telhas francesas e beiral em tábuas de madeira com cachorros também em madeira, aparentes. As esquadrias são em madeira e ferro. Por seu gabarito e grau de originalidade, bem como características formais, o conjunto apresenta destaque na paisagem do entorno, destacando-se dos demais prédios lindeiros.

Estado de conservação: Ótimo Bom Regular Ruim Péssimo

Grau de alteração: Nulo Baixo Médio Alto

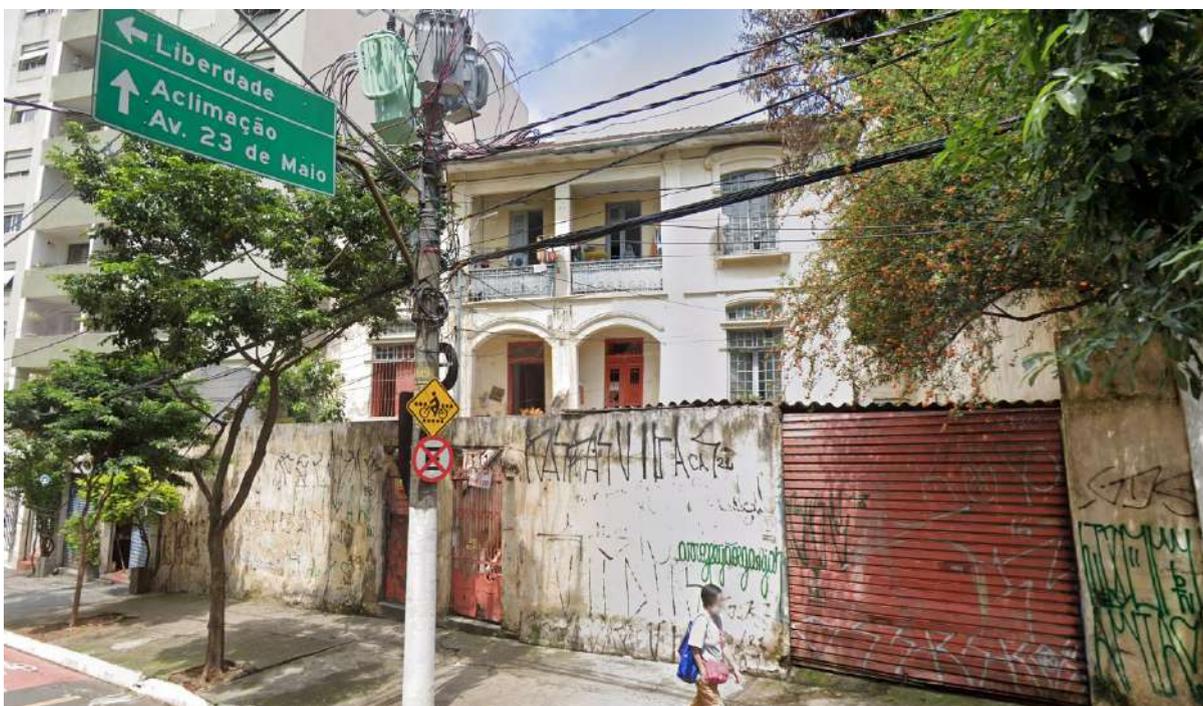
Figura 174 - Vista do conjunto n°36 a partir da Rua Humaitá. Fonte: Google Maps (adaptado pelo autor).

Dados tipológicos e morfológicos: O conjunto em questão encontra-se com suas características originais preservadas. Constituí-se por 2 lotes, ocupados por dois edifícios assobradados geminados (térreo + 1). Os fundos dos lotes encontram-se obstruídos por anexos espúrios. Os edifícios do conjunto são em alvenaria de tijolos revestida de argamassa e pintura, e apresentam dois pavimentos (térreo + 1). As fachadas apresentam ornamentos nas molduras dos vãos das esquadrias, vergas e cimalha. As coberturas, em quatro águas, adequam-se ao desenho das plantas das edificações, apresentando trechos em destaque; todas apresentavam telhamento em telhas francesas e beiral em estuque. As esquadrias são em madeira e os gradis em ferro. Devido ao gabarito dos edifícios lindeiros, bem como ao recuo com relação ao limite dos lotes, o conjunto não apresenta destaque na paisagem do entorno, destacando-se apenas por sua temporalidade distinta dos demais prédios lindeiros.

Estado de conservação: Ótimo Bom Regular Ruim Péssimo

Grau de alteração: Nulo Baixo Médio Alto

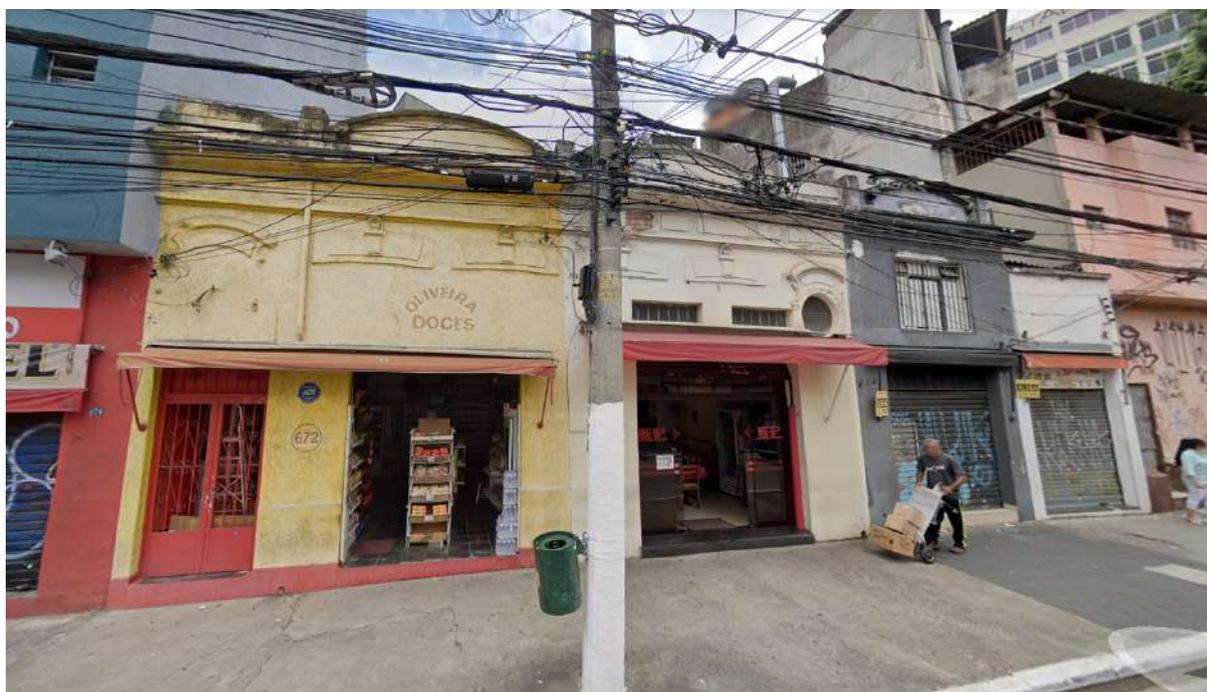
Figura 177 - Vista do conjunto nº37 a partir da Rua Galvão Bueno. Fonte: Google Maps (adaptado pelo autor).

Estado de conservação: Ótimo Bom Regular Ruim Péssimo
