permanências do S.A.R.A. Brasil

**fragmentos de
uma cidade de
conjuntos**

PERMANÊNCIAS DO S.A.R.A. BRASIL:

Fragmentos de uma cidade de conjuntos

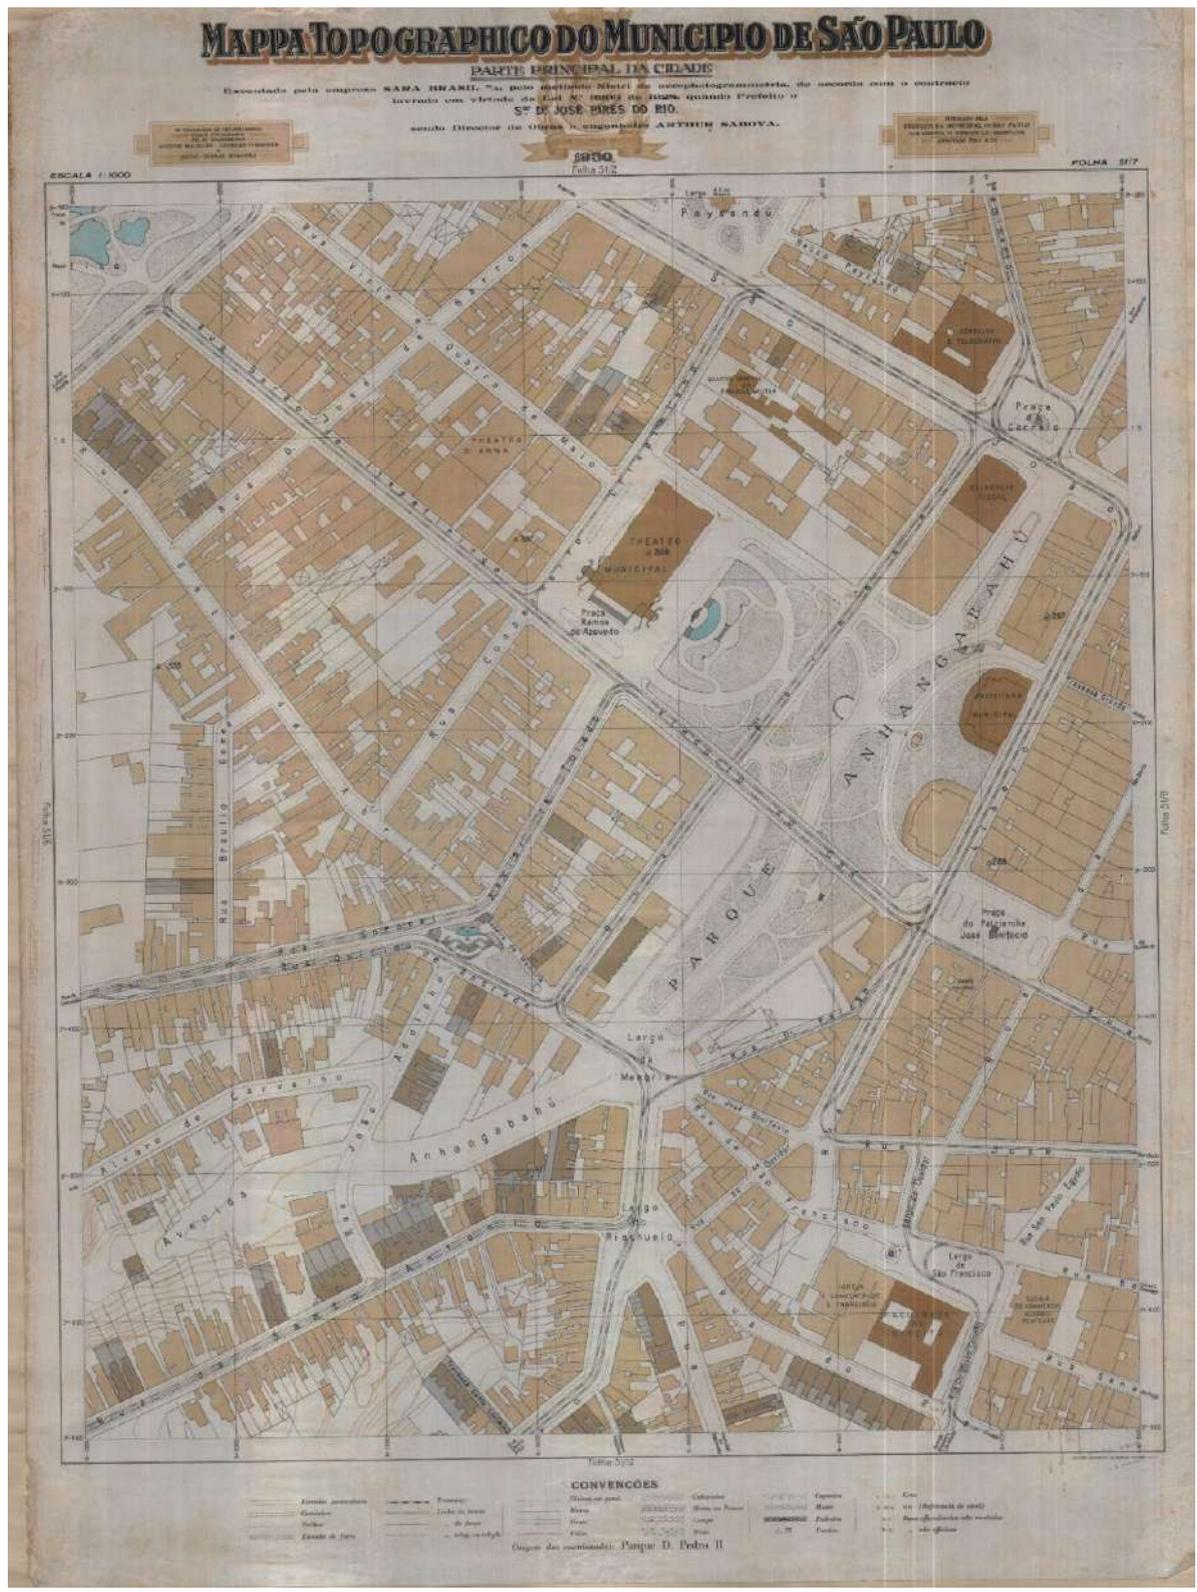
Figura 243 - Em cinza, conjuntos mapeados pelo autor na Folha 51-07 do *Mappa Topographico do Município de São Paulo*. Fonte: Acervo do AHMWL.

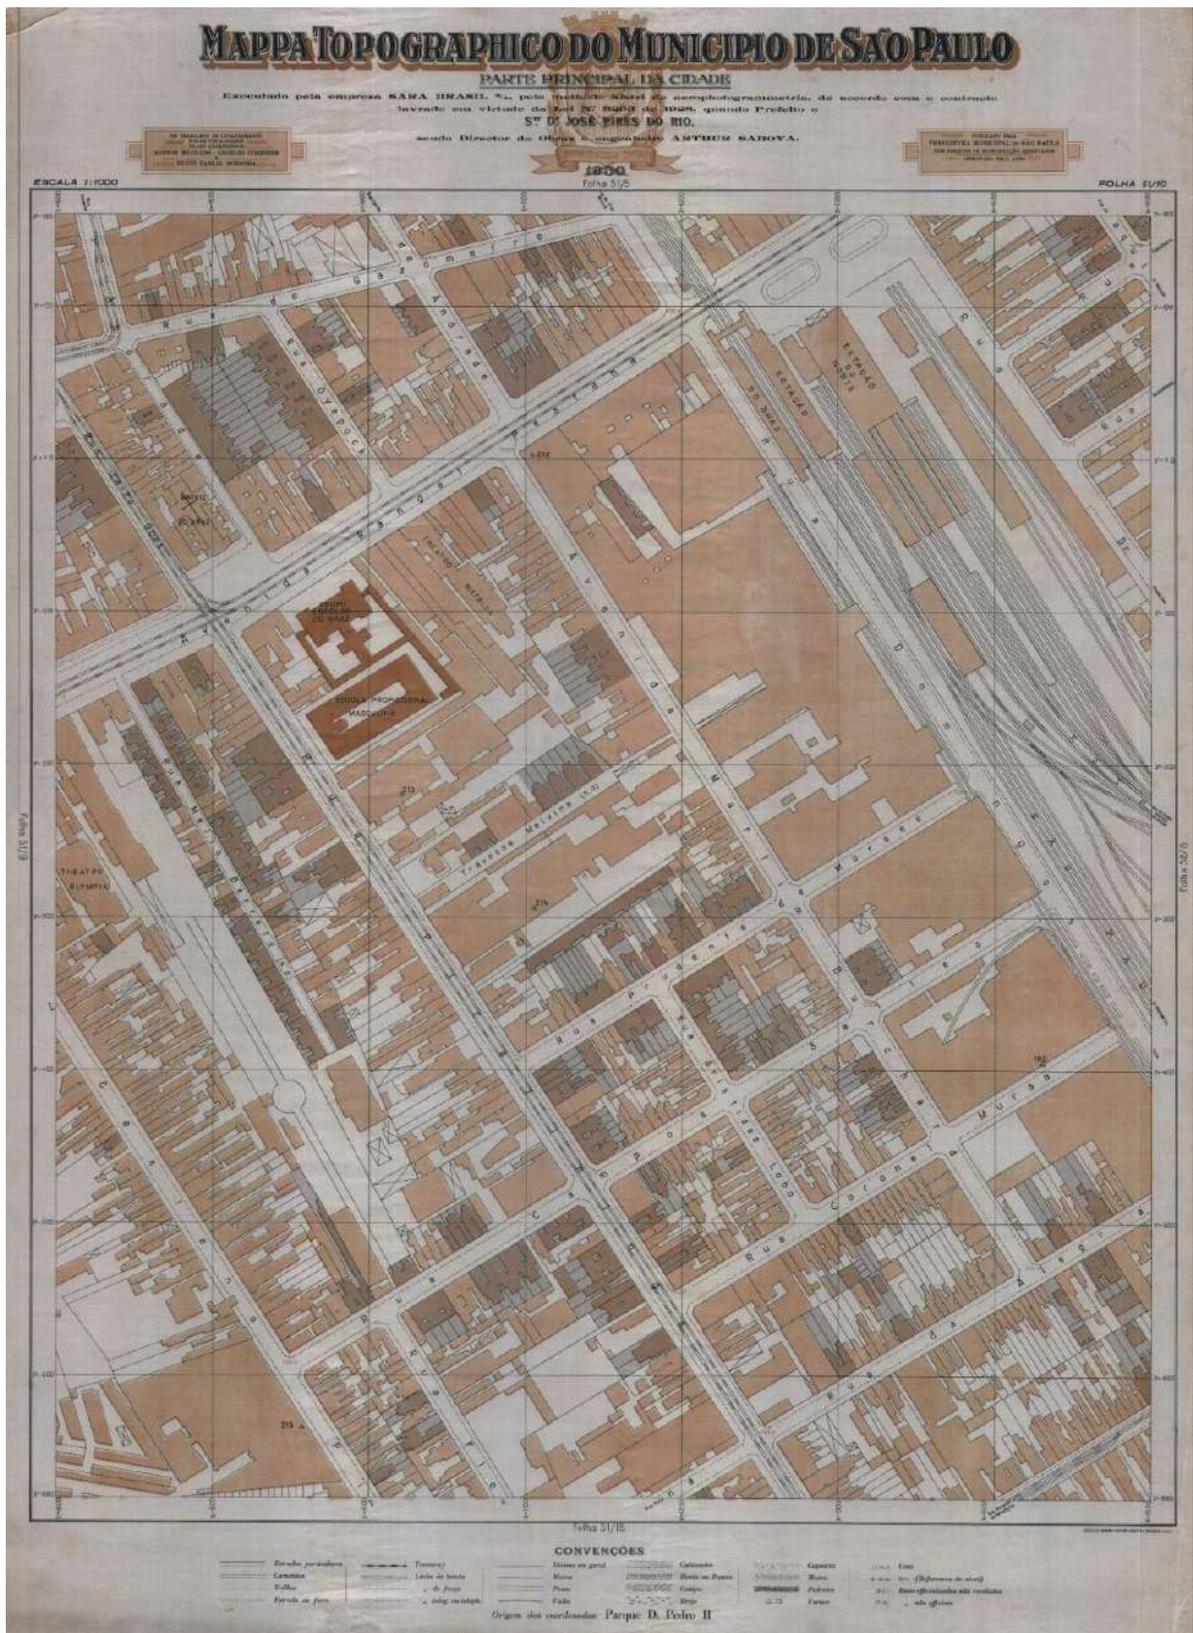
Figura 246 - Em cinza, conjuntos mapeados pelo autor na Folha 51-10 do *Mappa Topographico do Município de São Paulo*. Fonte: Acervo do AHMWL.

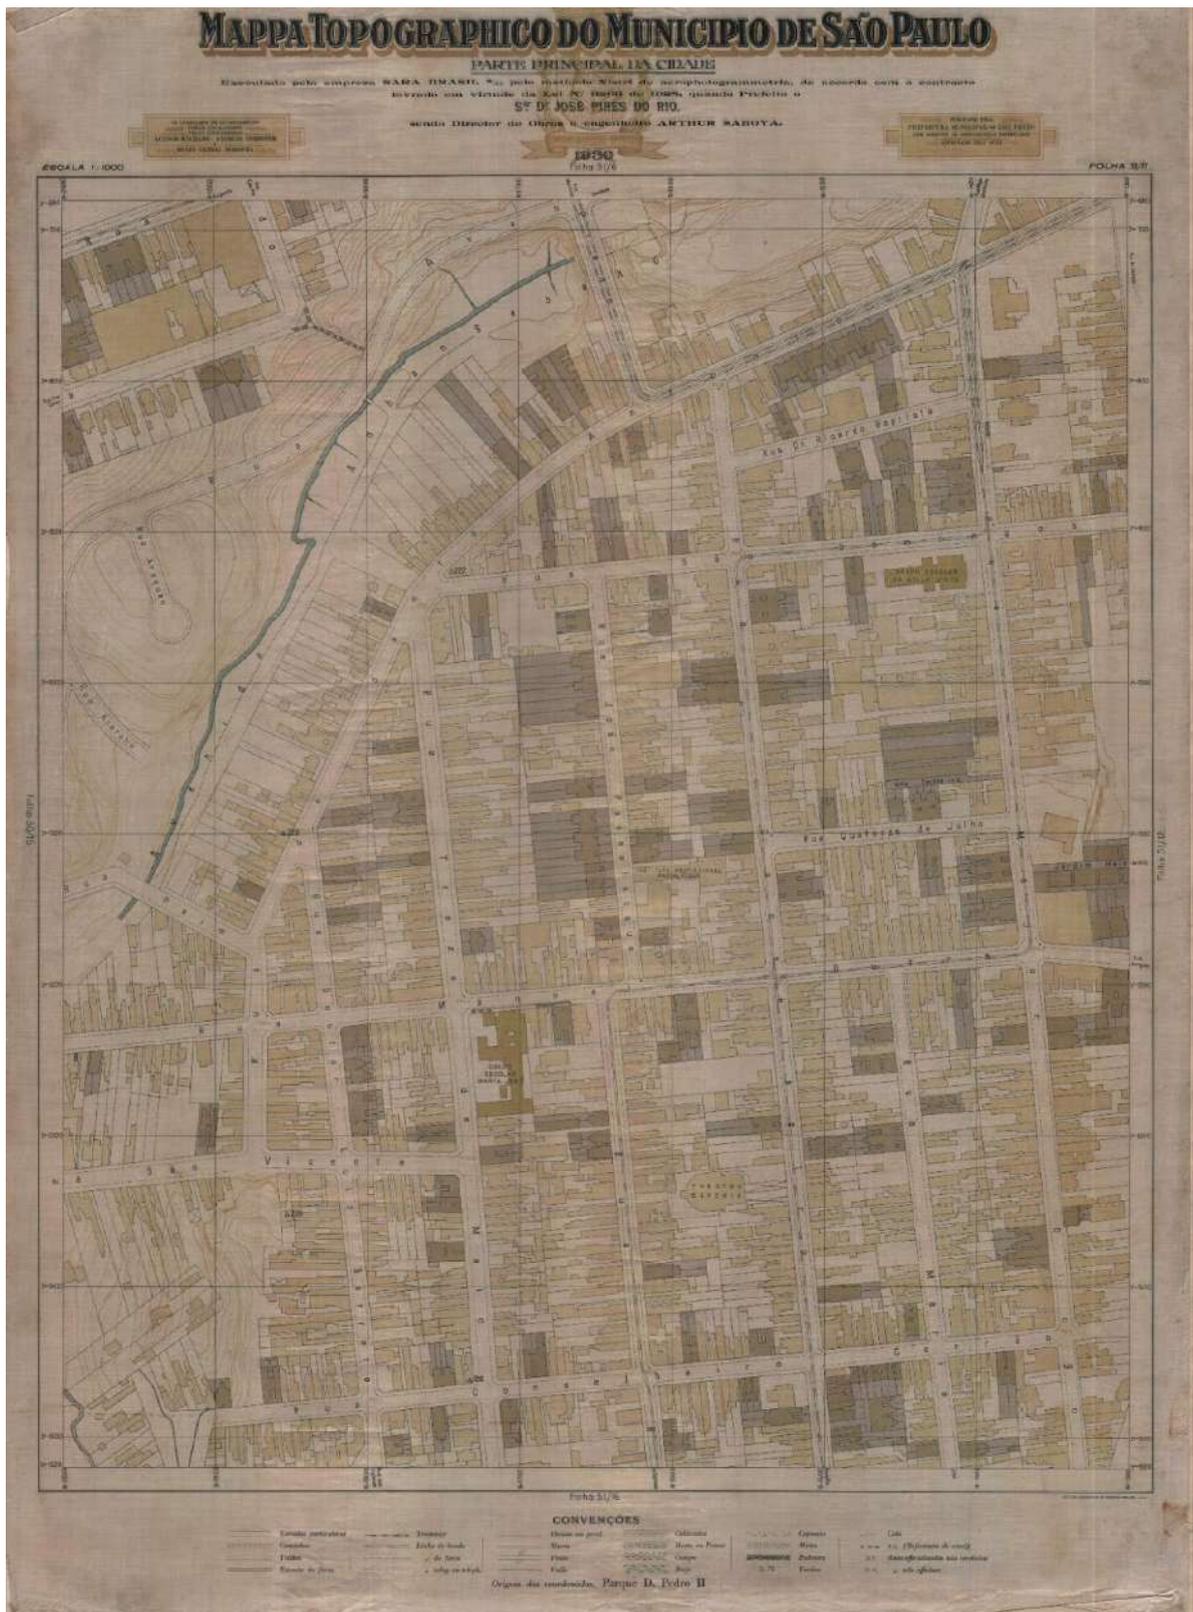
Figura 247 - Em cinza, conjuntos mapeados pelo autor na Folha 51-II do *Mappa Topographico do Município de São Paulo*. Fonte: Acervo do AHMWL.

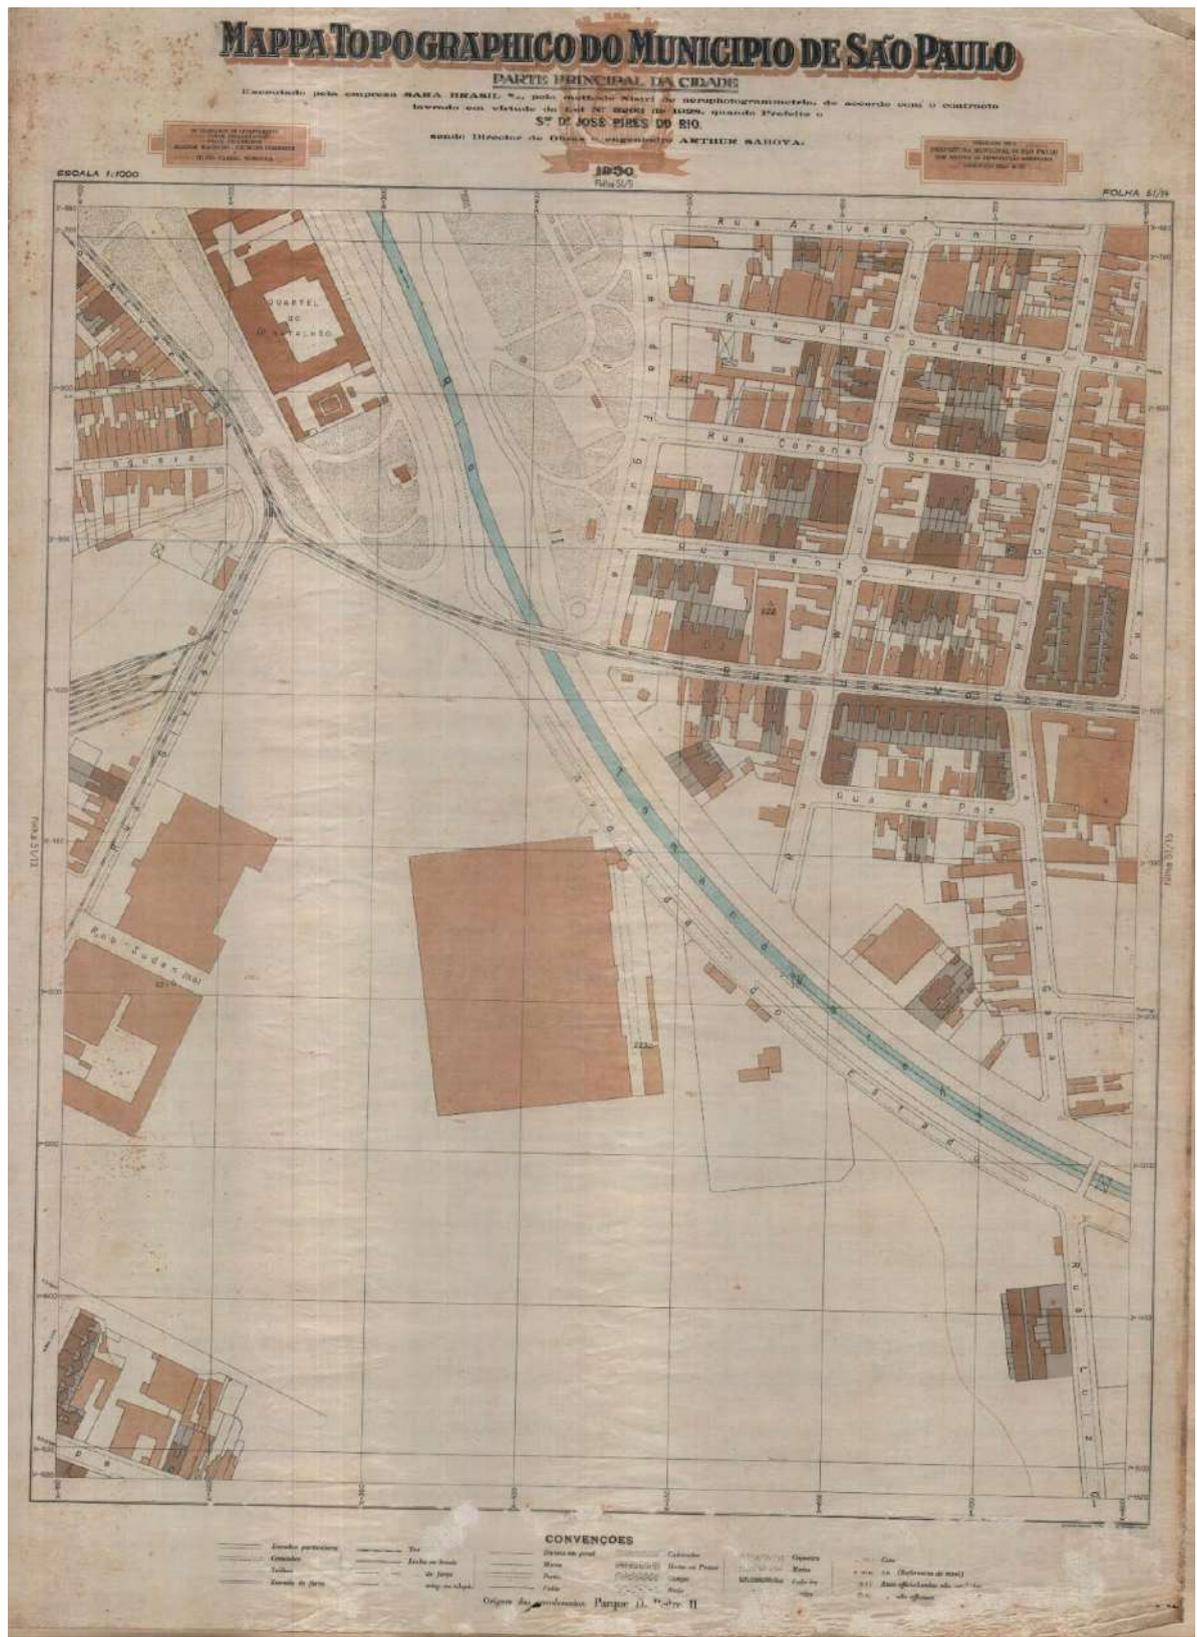
Figura 250 - Em cinza, conjuntos mapeados pelo autor na Folha 51-14 do *Mappa Topographico do Município de São Paulo*. Fonte: Acervo do AHMWL.

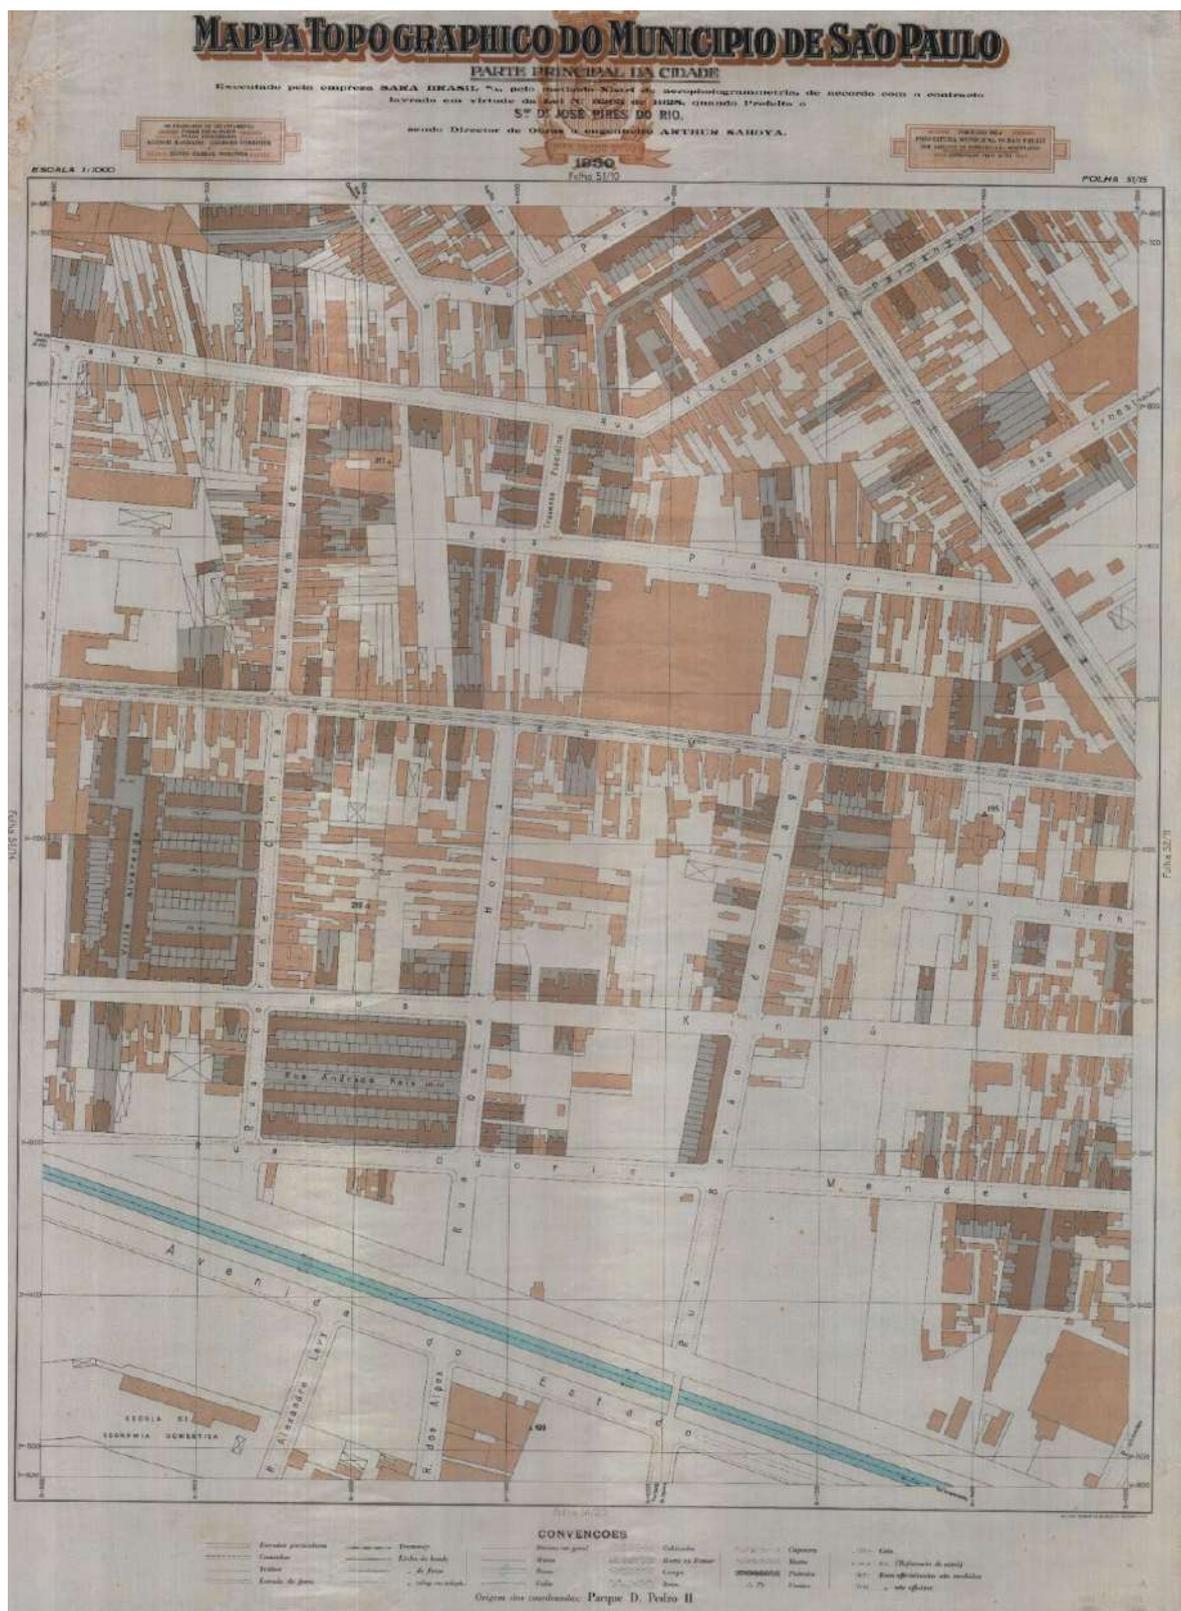
Figura 251 - Em cinza, conjuntos mapeados pelo autor na Folha 51-15 do *Mappa Topographico do Município de São Paulo*. Fonte: Acervo do AHMWL.

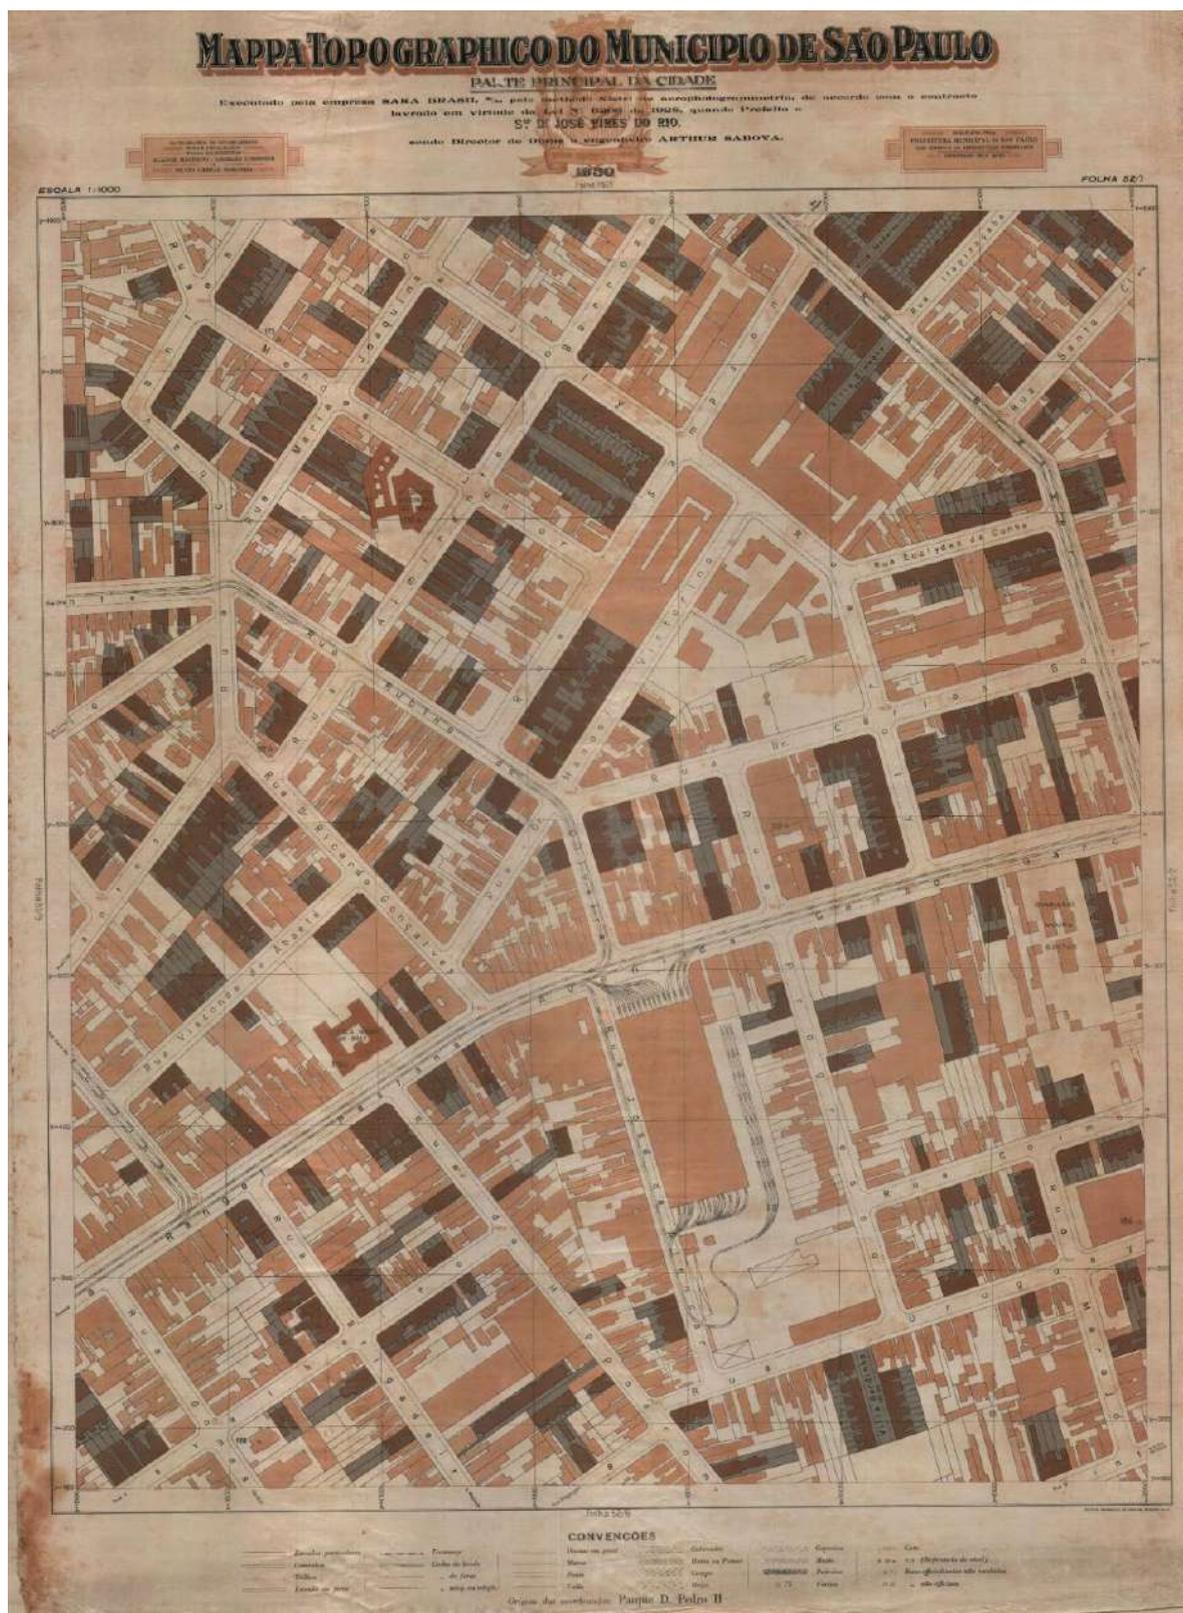
Figura 258 - Em cinza, conjuntos mapeados pelo autor na Folha 52-01 do *Mappa Topographico do Município de São Paulo*. Fonte: Acervo do AHMWL.

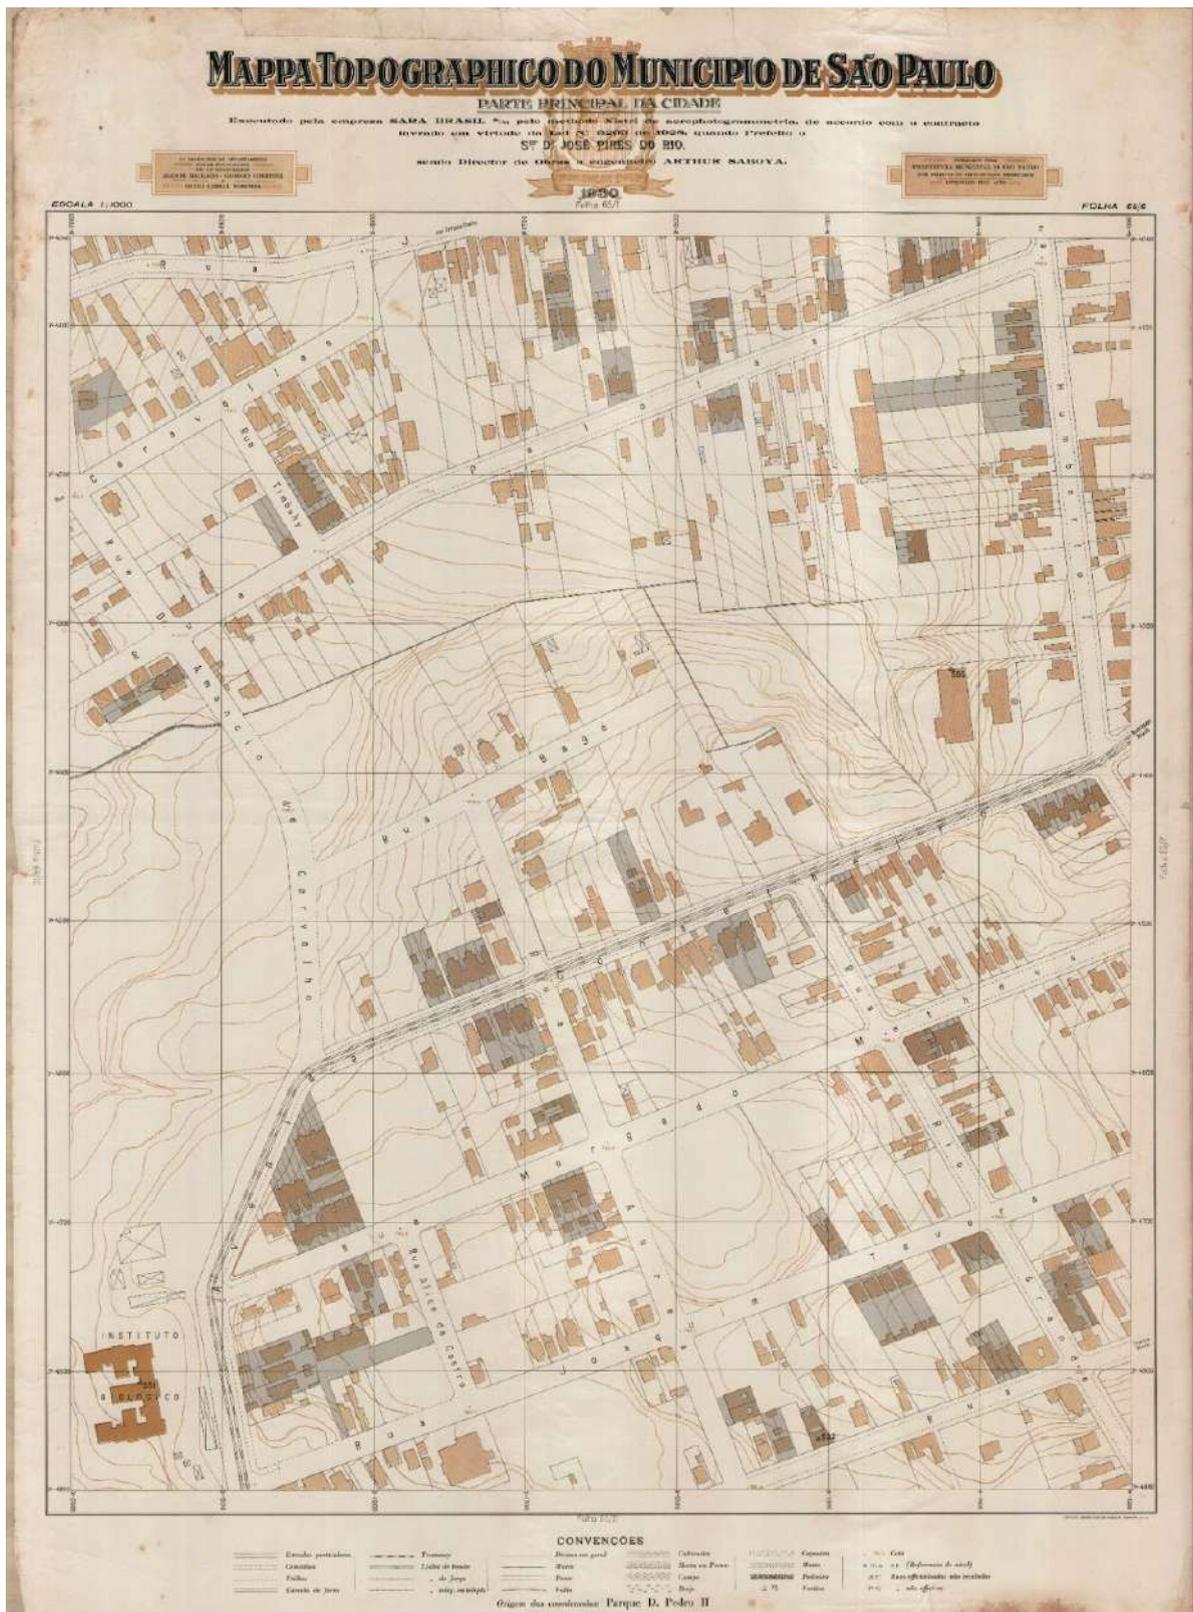
Figura 271 - Em cinza, conjuntos mapeados pelo autor na Folha 65-06 do *Mappa Topographico do Município de São Paulo*. Fonte: Acervo do AHMWL.
