**ACESSIBILIDADE NO ESPAÇO PÚBLICO PARA PESSOAS COM MOBILIDADE
REDUZIDA: O CASO DE VIAS PÚBLICAS – TUBARÃO/SC**

Tubarão
2019

Trabalho de Conclusão de Curso apresentado ao Curso de Engenharia Civil da Universidade do Sul de Santa Catarina como requisito parcial à obtenção do título de Engenheiro Civil.

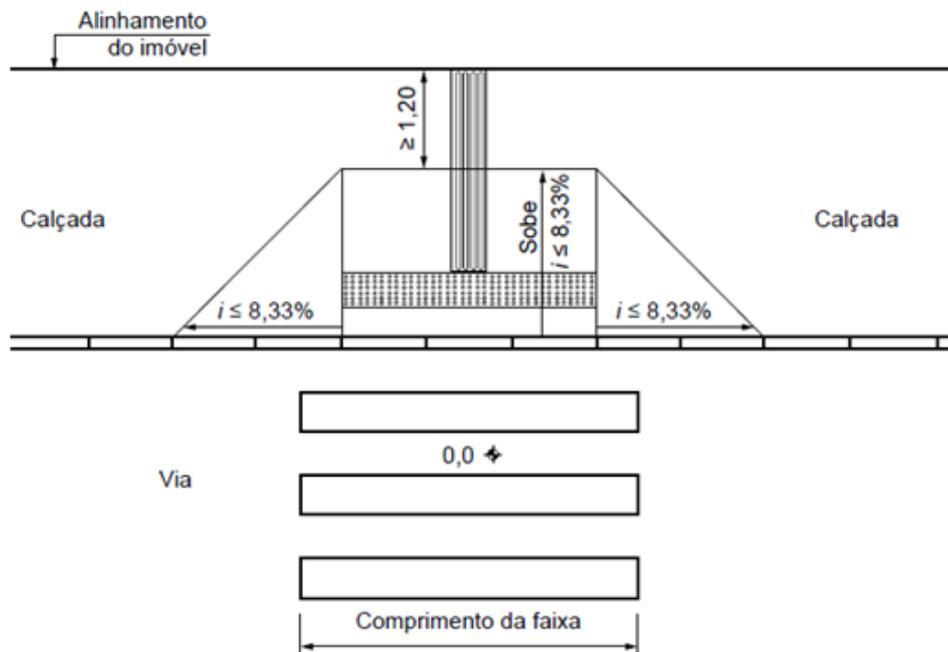
Figura 13 — Rebaixamento de calçada

Para rebaixamentos de calçadas devem ser consideradas a direção a ser seguida a mesma do fluxo da travessia de pedestres, com inclinação constante e não excedente a 8,33% (1:12) no sentido longitudinal da rampa central e na rampa das abas laterais. A largura mínima do rebaixamento é de 1,50 metro e o mesmo não pode diminuir a faixa livre de circulação, de no mínimo 1,20 metro, da calçada, conforme Figura 13. (NBR 9050, 2015).

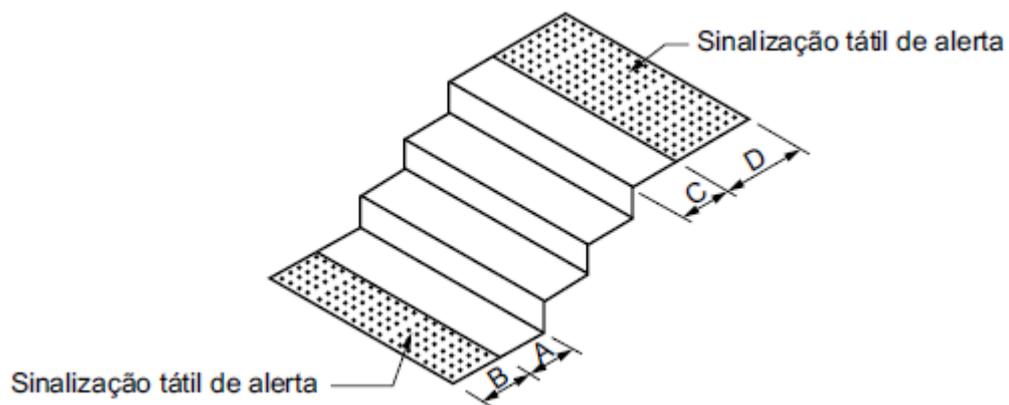
Figura 32 — Escadas fixas

Os revestimentos táteis tipo alerta em escadas fixas são assentadas no início e no término conforme ilustra a Figura 32 anteriormente, e devem atender alguns critérios de dimensões tanto para o piso inferior, quanto para o piso superior. As dimensões também mudam quando o tráfego de pessoas é mais intenso, ou seja, quando a circulação de pessoas por metro por minuto é maior que 25 pessoas. (NBR 16537, 2016)

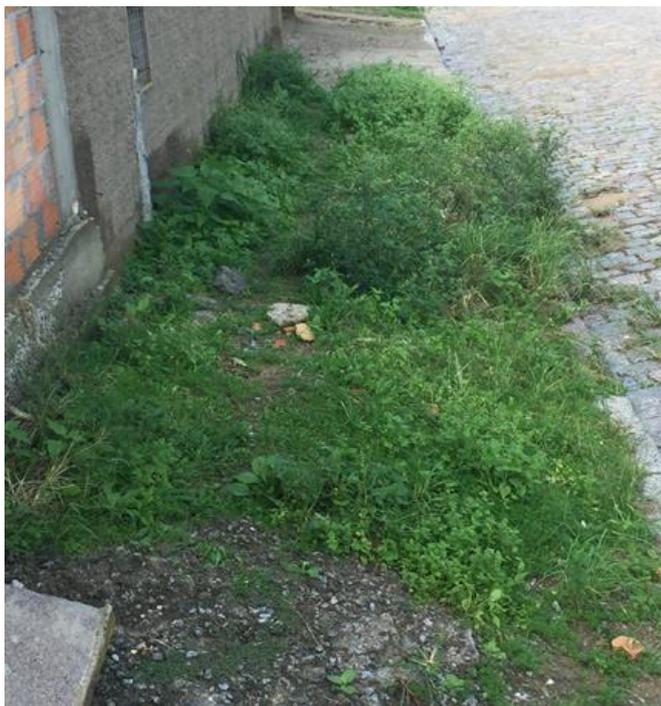
Figura 60 — Passeio com presença de vegetação

Esses problemas acabam por impedir a circulação adequada a todos, principalmente àqueles que são dependentes de muletas, cadeiras de rodas e entre outros acessórios que auxiliem na locomoção dos mesmos, levando até mesmo a um risco de acidentes a idosos e/ou deficientes visuais em consequência da presença de grandes desníveis ou buracos. Além disso, com a impossibilidade de circulação nas calçadas, os pedestres são obrigados a se utilizarem das vias públicas como passeio, representando um risco à vida dessas pessoas.

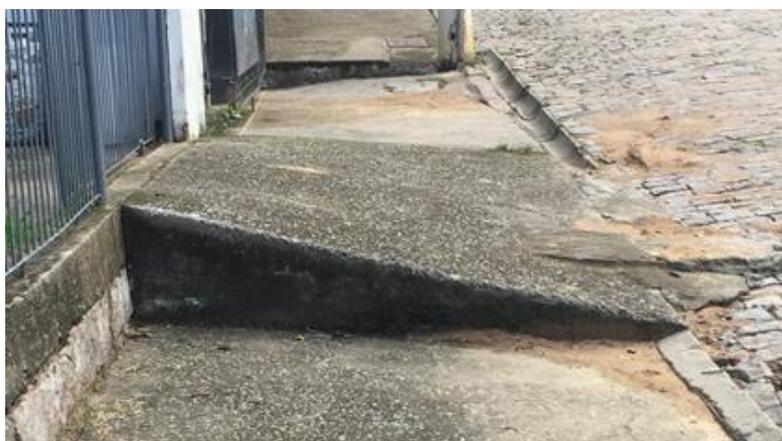
Figura 63 — Acesso de veículo ao lote

Sobre o acesso de veículos aos lotes, conforme NBR 9050 (ABNT, 2015), o estacionamento pode interferir sobre o passeio, porém não deve possuir degraus ou desníveis, devendo haver a presença de rampas somente na faixa de serviço e faixa de acesso. Atenta-se dessa forma, aos inúmeros casos em que há a presença iminente de rampas na faixa livre/passeio, impedindo a passagem de pessoas com mobilidade reduzida, como retratam as Figuras 63 e 64.

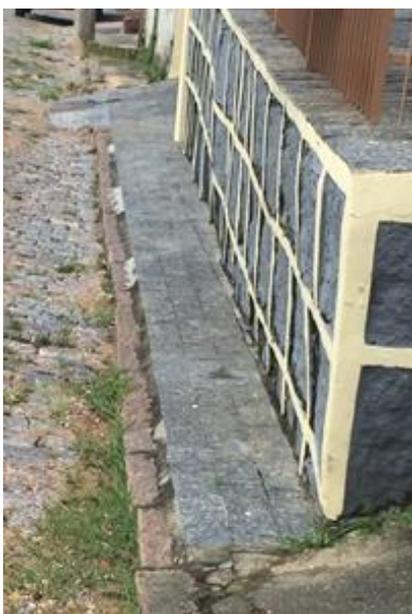
Figura 65 — Calçada estreita

Um problema significativo sobre as calçadas é relacionado ao dimensionamento errado. Na Figura 65 pode-se verificar a presença de calçada estreita, o que representa um grande problema à circulação das pessoas em geral, sobretudo à acessibilidade.

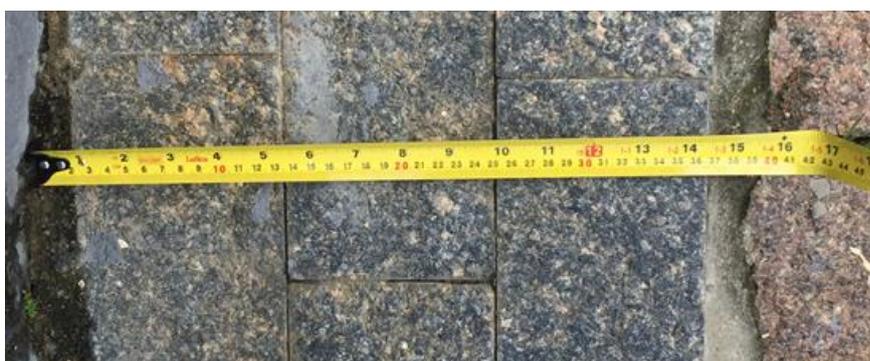
Figura 66 — Medida da calçada

A calçada em questão, como retrata a Figura 66, apresenta uma dimensão de 0,40 metro, sendo que de acordo com a NBR 9050 (ABNT, 2015), deve-se ter no mínimo 1,20 metro de largura. Levando-se em conta que, calçadas com dimensões mínimas são de responsabilidade do proprietário do terreno e precisam dispor de condições mínimas para uma boa e eficaz caminhabilidade.

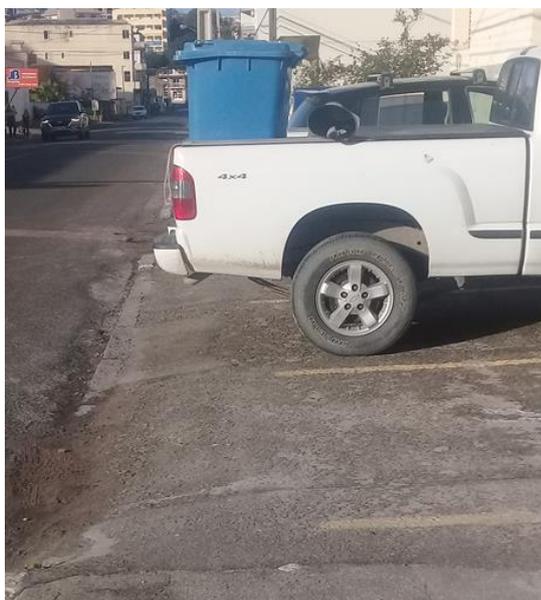
Figura 67 — Presença de automóvel no passeio

As barreiras urbanísticas atitudinais são aquelas originadas por atitudes e mal comportamento dos indivíduos, que acarretam o impedimento da inclusão social e independência da população. Na Figura seguinte, 67, pode-se observar a presença de carros estacionados sobre o passeio público, dificultando e até mesmo impedindo a locomoção de pessoas na calçada. Isso representa um descaso e falta de respeito da população perante a todos os pedestres, sendo essas atitudes realizadas de modo intencional ou não.

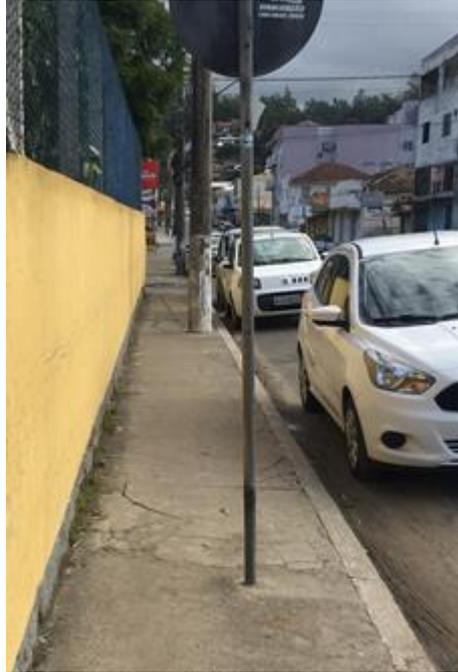
Figura 68 — Poste e placa de trânsito com localização inadequada

A Figura 68 retrata dois mobiliários urbanos, uma placa de trânsito e um poste, que estão localizados erroneamente na calçada, não permitindo a circulação livre das pessoas, sobretudo, as que apresentam mobilidade reduzida, que segundo NBR 9050 (ABNT, 2015) necessitam de um vão livre de 0,90 metro.

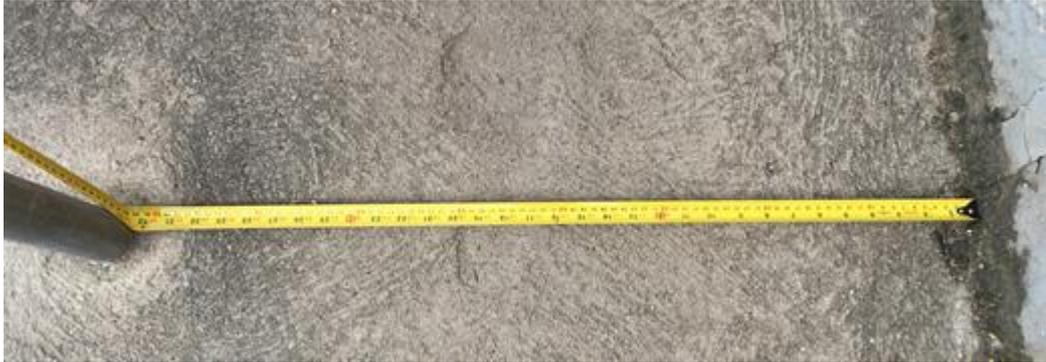
Figura 70 — Medida do vão livre à placa de trânsito

Pode-se observar que a dimensão alcançada sobre o vão livre do poste correspondeu a 0,83 metro, como demonstra Figura 69, e 0,82 metro sobre a placa, segundo Figura 70.

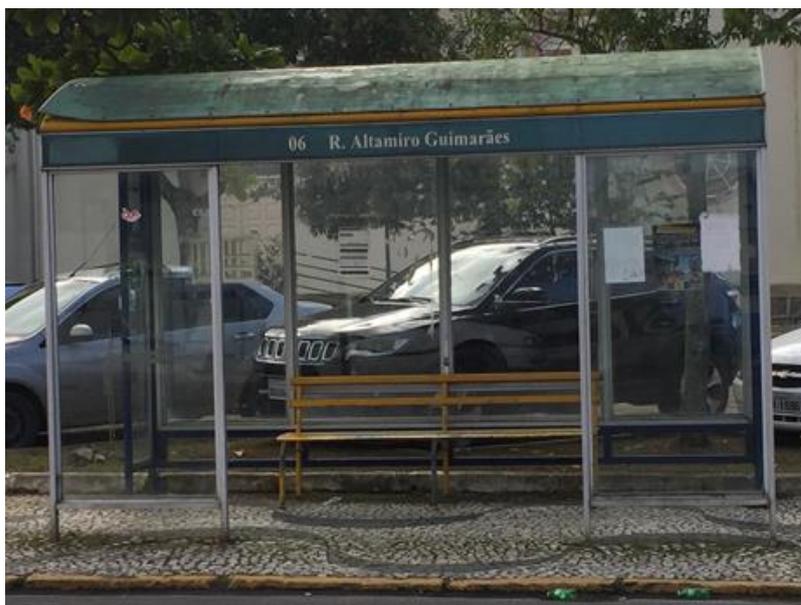
Figura 72 — Ponto de ônibus

A Figura 72 retrata um ponto de ônibus, onde se pode denotar pontos positivos e negativos. Os pontos positivos são a presença de dimensões de espaço adequados para alcance, aproximação e manipulação, não havendo obstáculos que venham a atrapalhar, e encontra-se fora da faixa livre para circulação de pedestres, segundo é solicitado na NBR 9050 (ABNT, 2015). Porém como ponto negativo pode-se citar a ausência de sinalização tátil de alerta e direcional no piso.

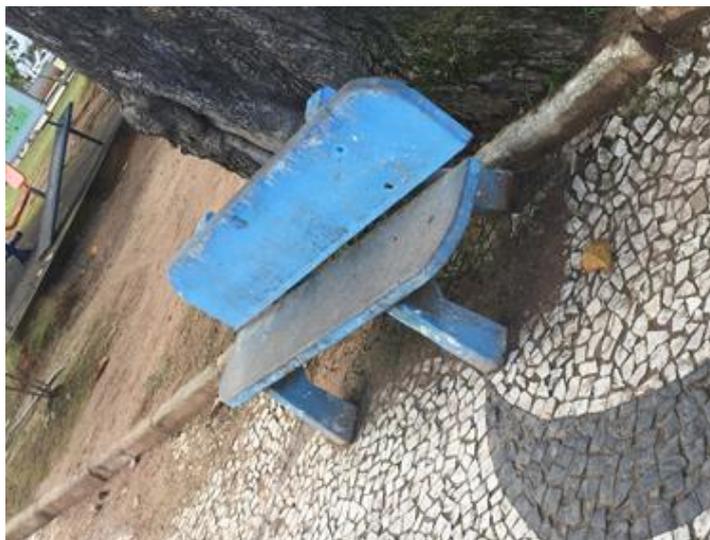
Figura 73 — Assentos públicos

Sobre os assentos públicos foi constatado, conforme Figura 73, que os mesmos presentes na via estudada se encontram em conformidade com os critérios exigidos sobre assentos públicos, demonstrados na NBR 9050 (ABNT, 2015) em capítulos anteriores.

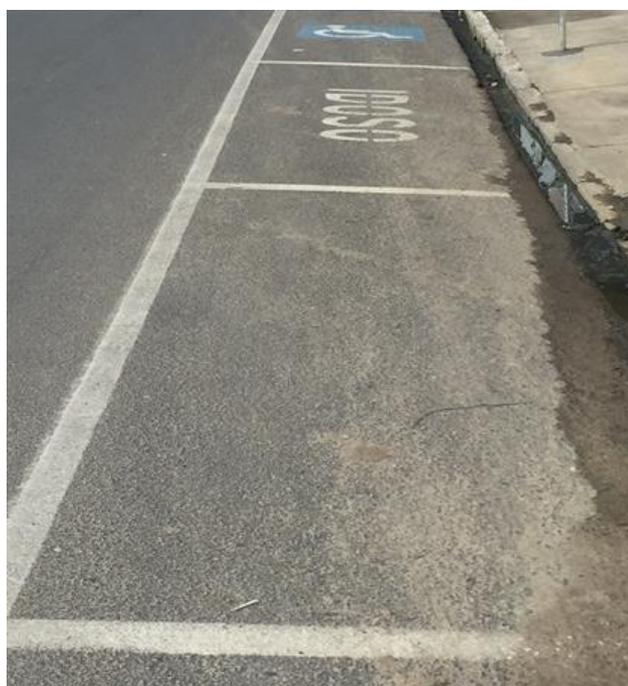
Figura 74 — Vagas de estacionamento para veículos

A via apresentava em diversos pontos a existência de vagas de estacionamento de veículos reservadas a cadeirantes e idosos, a qual atendia diversos parâmetros conforme a NBR 9050 (ABNT, 2015), comentada na seção 2.6.8, retratado na Figura 74.

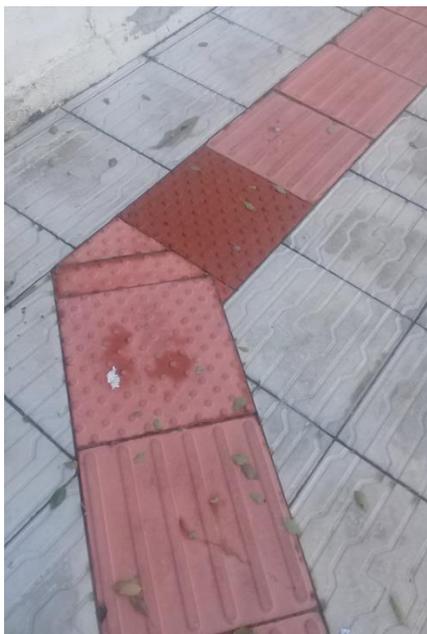
Figura 76 — Sinalização tátil incorreta

Os pisos táteis quando aplicados nas vias precisam seguir a legislação vigente para que correspondam aos critérios mínimos exigidos, a fim de oferecerem uma trafegabilidade segura àqueles que os mesmos precisam atender. É preciso que os pisos táteis estejam presentes em todo o percurso do passeio, auxiliando na mudança de direção e no desvio de obstáculos, levando ao acesso do destino almejado. Analisando a via em questão pode-se observar a ausência do mesmo em sua maior parte, e quando há presença de calçamento tátil, em muitos trechos, o mesmo encontra-se aplicado de forma incorreta, conforme seção 2.7.2.1 exemplifica, demonstrado na Figura 76 a seguir.

Nesse caso, deveria ser aplicado somente pisos táteis direcionais, não necessitando de uso de pisos táteis de alerta, de acordo com o ângulo de execução dos mesmos.

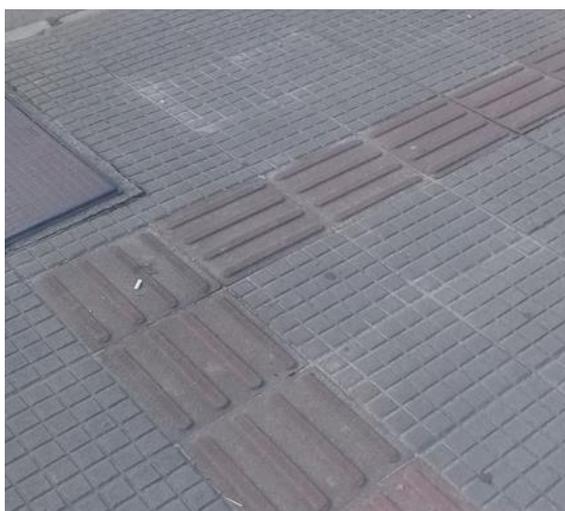
Figura 77 — Sinalização tátil incorreta

Já a Figura 77 demonstra a aplicação errônea de pisos táteis em mudança de direção em um ângulo de 90°, onde foram empregados somente pisos táteis direcionais, sendo necessário nessa situação o uso de pisos táteis de alerta, conforme foi exposto na seção 2.7.2.1.

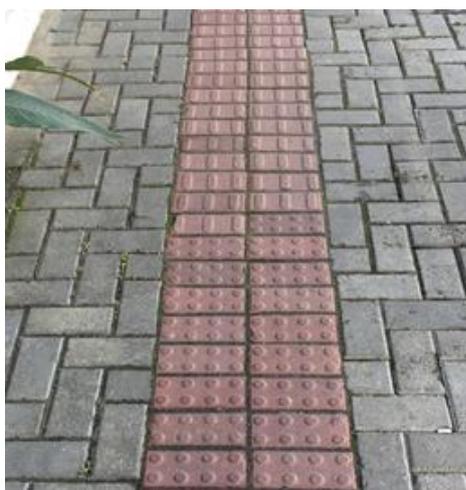
Figura 79 — Sinalização tátil incorreta

Os equívocos também foram observados em caminhos contínuos, sem mudanças de direção, representando um descaso frente àqueles que dependem do uso de pisos táteis para que possam transitar livremente de forma segura na via estudada. A Figura 79 apresenta, além da aplicação de pisos táteis de alerta de maneira desnecessária, o entorno dos mesmos sem a presença de pisos lisos, como é demandado na NBR 16537 (ABNT, 2016).

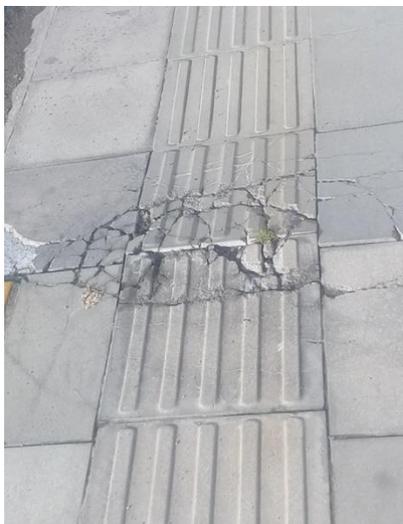
Figura 80 — Sinalização tátil sem manutenção

Em alguns trechos não há a devida manutenção desses pisos, os mesmos encontrando-se quebrados e sem a possibilidade de uma travessia contínua e segura, como

demonstra Figura 80.

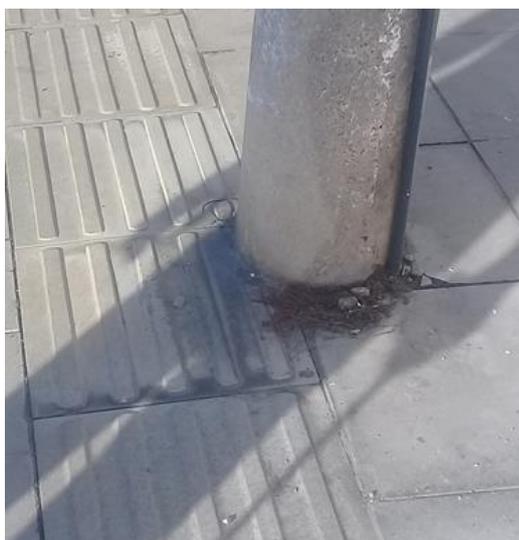
Figura 81 — Sinalização tátil incorreta

As Figuras 81 e 82 mostram a inadequada aplicação de pisos táteis de alerta no entorno de mobiliários urbanos, representados por postes, a qual deve-se seguir o que é transcrito na seção 2.7.1.3.

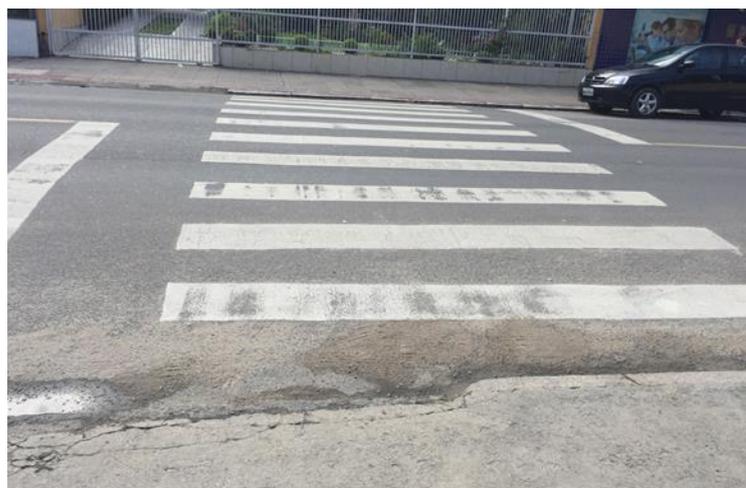
Figura 83 — Ausência de rebaixamento do passeio

Não foi observado a presença apropriada de rebaixamento de calçadas para a travessia de vias públicas, sobre faixas de pedestres, interligando um passeio a outro. Sendo que, a travessia sobre vias públicas possibilita a independência de todos os indivíduos. Dessa forma, como mostra a Figura 83, há a errônea presença de rebaixo do meio fio somente de um lado da via.

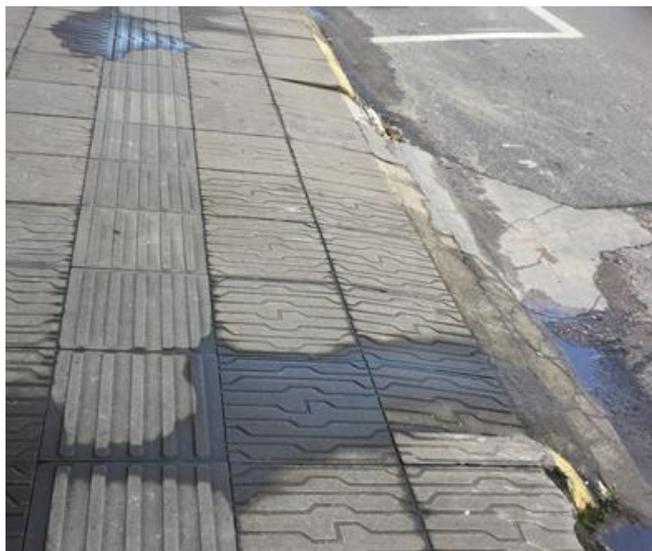
Figura 84 — Sinalização tátil incorreta

A Figura 84, anterior, demonstra a aplicação ineficaz de pisos táteis em rebaixamentos, pois não se encontram conforme normas vigentes NBR 9050 (ABNT, 2015) e NBR 16537 (ABNT, 2016), que informa que é necessário conter piso tátil tipo alerta na parte inferior e superior da rampa.

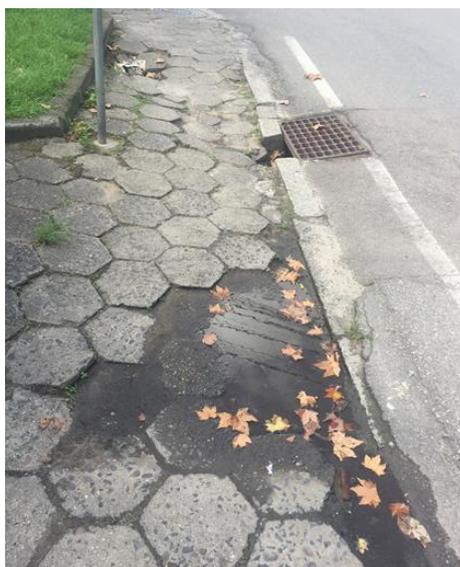
Figura 89 — Passeio com inclinação incorreta

Na Figura 89, seguinte, podemos observar calçadas com inclinações superiores a 3%, sendo que a NBR 9050 (ABNT, 2015) determina que transversalmente os pisos externos precisam possuir uma inclinação de até 3%.

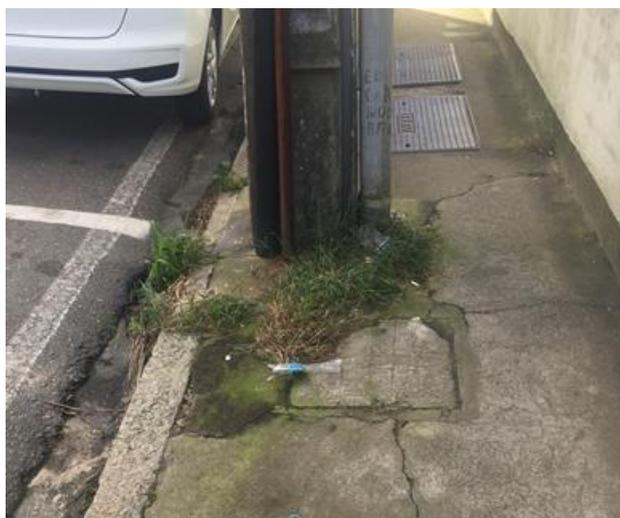
Figura 90 — Poste com localização inadequada

A respeito do mobiliário urbano, em alguns trechos o mesmo não atendeu o critério que permita a circulação e passagem de pessoas com duas bengalas, andador e cadeira de rodas, aos quais segundo a NBR 9050 (ABNT, 2015) correspondem a 0,90 metro. Nas Figuras 90 e 91 é possível observar que o mobiliário urbano, representado pelo poste, estabelece um vão livre para passagem de somente 0,73 metro, contradizendo com o que formula a norma citada anteriormente.

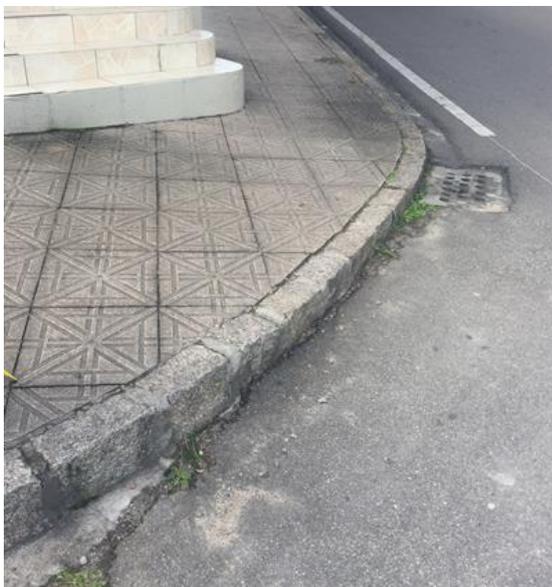
Figura 92 — Ausência de rebaixamento do passeio

Foi observada a ausência, em diversos pontos, de rebaixamento de calçadas ou rampas que possibilitem o acesso às calçadas das vias públicas, como demonstra Figuras 92 e 93. Esta ocorrência negativa dificulta e até mesmo serve como barreira, não permitindo que pessoas com mobilidade reduzida circulem com independência e muitas vezes que cheguem até

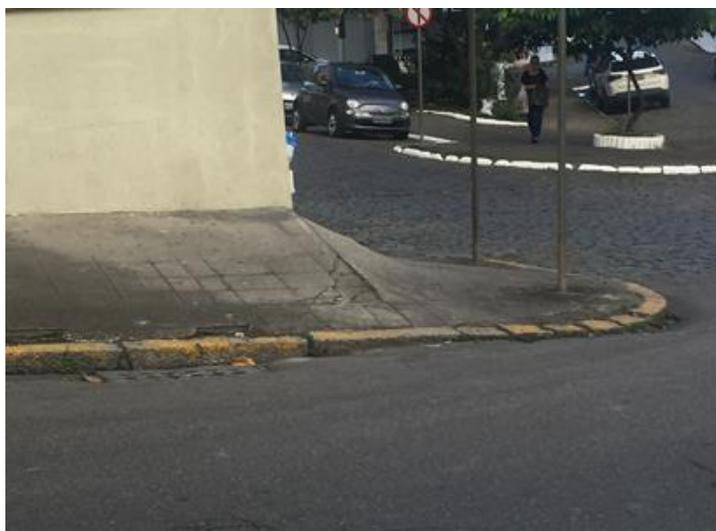
Figura 93 — Ausência de rebaixamento do passeio

Na maior parte do percurso da Rua São José não se observou a existência de pisos táteis, sendo um dos maiores pontos negativos da via. Em alguns trechos que contam com a presença de pisos táteis, atenta-se a falta de manutenção, havendo grande quantidade de areia cobrindo os relevos dos pisos, dificultando dessa forma a circulação eficaz de deficientes visuais, que dependem desse meio para que possam circular livremente. A Figura 94 além de demonstrar o que foi citado anteriormente, ainda retrata os pisos táteis em desconformidade

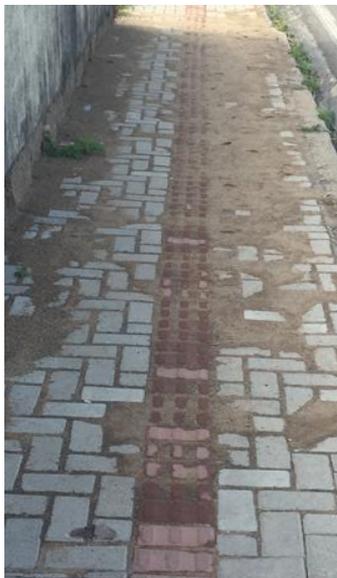
Figura 94 — Pisos táteis inadequados

com o que relata a norma NBR 16537 (ABNT, 2016), que especifica que as medidas de largura da sinalização tátil direcional devem estar entre 0,25 metro a 0,40 metro.

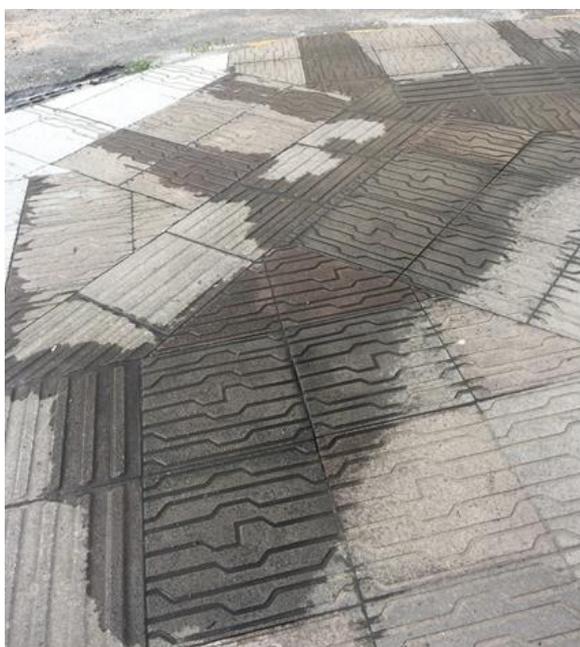
Figura 96 — Pisos táteis direcionais

Já na Figura 96 podemos nos atentar a intervalos que foram executados de forma correta, como a mudança de direção formando ângulo entre 150° e 180° , que segundo a NBR 16537 (ABNT, 2016) não é necessário demonstrar essa mudança com sinalização tátil de alerta. Já em outros trechos há visível aplicação dos pisos táteis de maneira inexata, como a inexistência de faixas lisas no entorno do revestimento tátil direcional, a qual a norma em questão determina que quando o piso não for liso necessita-se realizar o acréscimo de uma faixa de pisos lisos nas laterais de no mínimo 0,60 metro, havendo assim distinção dos relevos, não confundido seus usuários.

Além disso, observa-se na figura anterior a ausência de pisos táteis tipo alerta na parte inferior e superior da rampa, a qual segundo NBR 16537 (ABNT, 2016) é preciso existir em rampas com inclinação superior ou igual a 5%. Dessa forma, a aplicação dos pisos táteis denota alguns pontos a serem aprimorados e adaptados para que sua funcionalidade chegue a 100%, atendendo assim de forma eficaz ao público a que é designado.

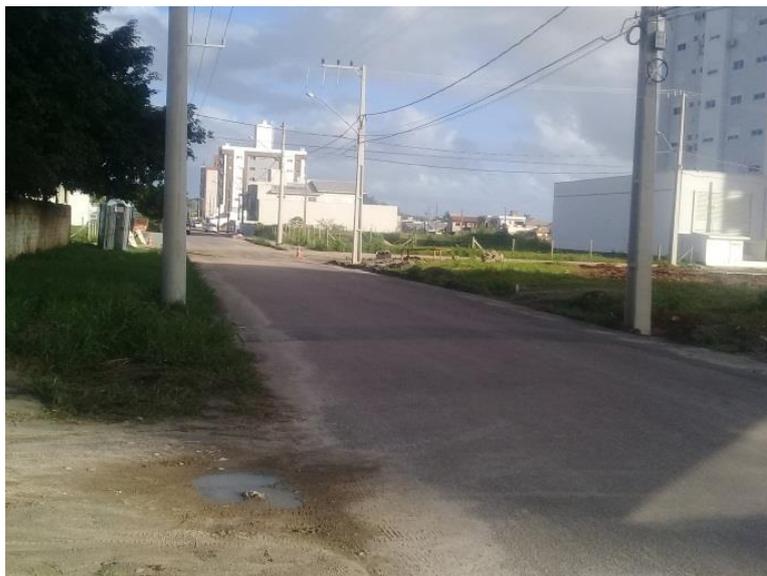
Figura 98 — Ausência de calçadas e calçadas com vegetação

Foi constatado que esses recentes edifícios residenciais construídos ou que ainda encontram-se em execução têm se preocupado em seguir as normas de acessibilidade de forma devida e correta sobre seus passeios, porém, esse fato se defronta com as calçadas já existentes construídas de forma incorreta, a falta de passeio ou com os proprietários de terrenos baldios que não se preocupam em realizar a limpeza adequada e devida de seus lotes, que acabam por deixar os seus passeios nas mesmas condições, de maneira degradante e completamente intransitável.

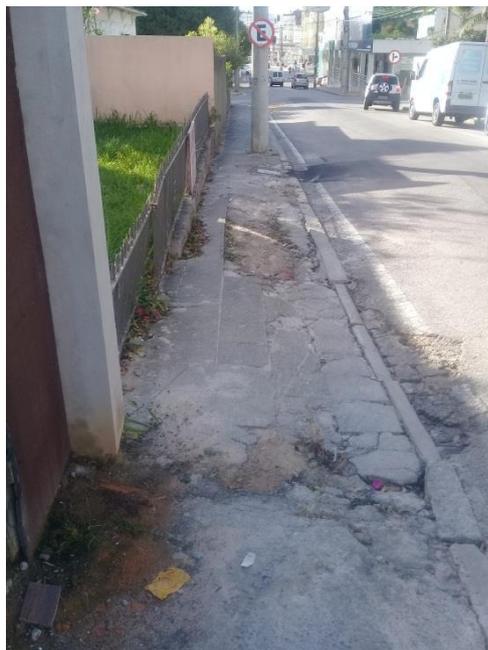
Figura 100 — Patologias no calçamento

Em diversos trechos da via, quando há calçadas, as condições de conservação das mesmas são péssimas, possuindo um calçamento com altos índices de patologias como buracos, rachaduras e descolamento dos revestimentos, conforme retrata a Figura 100 seguinte, oriundos da carência de uma manutenção apropriada, apresentando riscos àqueles que caminham sobre ela.

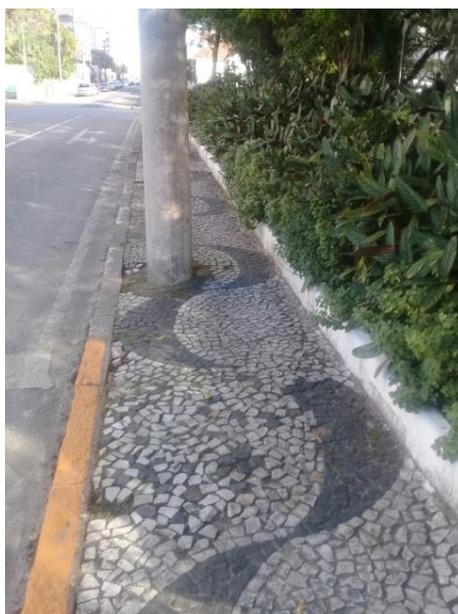
Figura 104 — Disposição do mobiliário urbano

requisito de no mínimo 1,20 metro conforme estabelece a norma anteriormente citada. Nas Figuras 104 e 105 é possível observar que o mobiliário urbano, representado pelo poste, estabelece um vão livre para passagem de somente 0,73 metro, contradizendo com o que estabelece a norma.

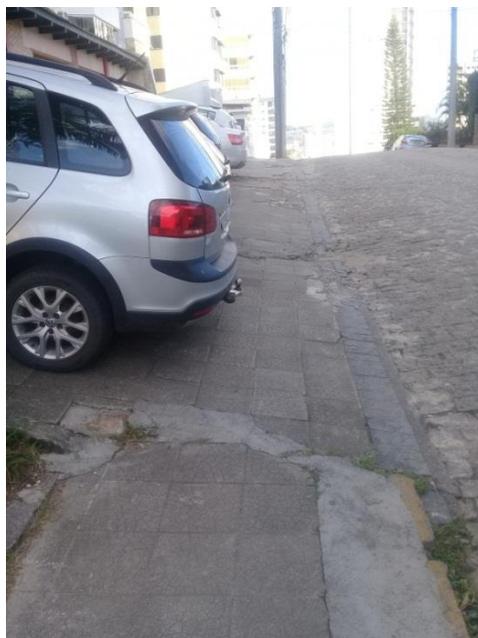
Figura 106 — Automóveis estacionados nos passeios

Outra questão que afeta a locomoção independente dos transeuntes, são as atitudes incorretas, como já foi citado na seção antecedente, de pessoas que vetam a continuação dos passeios com a presença de veículos estacionados. Na Figura 106 seguinte, podemos observar a existência de carros estacionados sobre o passeio público, dificultando e até mesmo

impedindo a locomoção de pessoas na calçada.

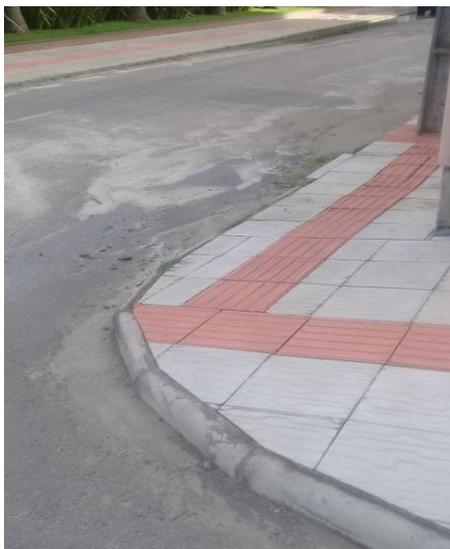
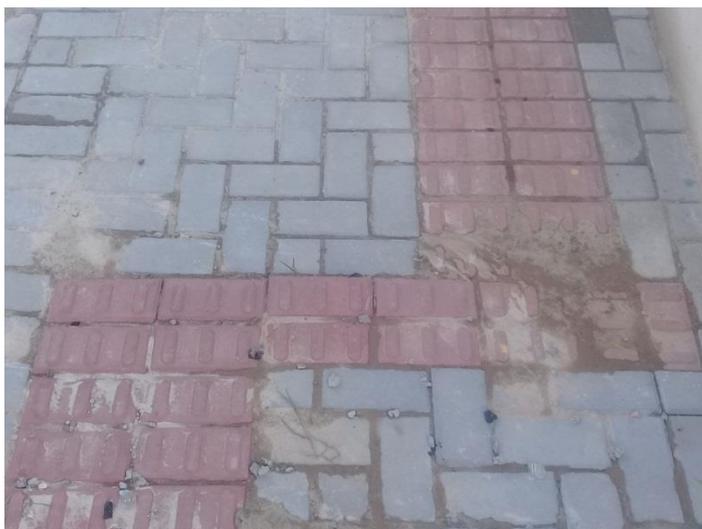
Em relação à ocorrência de pisos táteis, muitos trechos possuem a sua colocação, porém, em vários pontos verificou-se que a aplicação destes não estavam corretos, por exemplo, em locais com mudanças de direção do piso tátil direcional com ausência de piso tátil alerta, ou com aplicação da mesma de forma inadequada.

A Norma NBR 16537 (ABNT, 2016) deixa claro que em mudanças de direção cujo ângulo de abertura seja entre 90° a 150° , se faz obrigatório o uso de sinalização tátil formando áreas de alerta com dimensão equivalente ao triplo da largura da sinalização tátil. As Figuras 107 e 108 demonstram a aplicação incorreta da mudança de direção nos pisos táteis.

- Fiscalização mais rigorosa nas etapas de aplicação dos pisos táteis, pois, em diversos casos, a execução destes são implantadas de maneira incorreta, resultando em obstáculos ao invés de auxílio para circulação dos deficientes visuais.

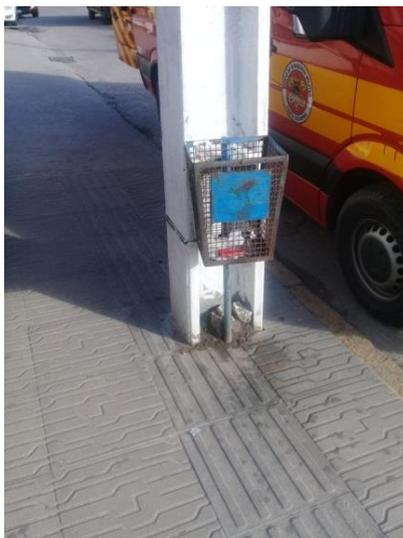
Figura 109 — Ausência de piso tátil alerta no entorno do poste

Ainda, em relação à compatibilização dos pisos táteis com os mobiliários urbanos, foram encontrados na vistoria alguns pontos em que a continuação do piso tátil direcional é interrompida pela disposição de mobiliários urbanos, o que afeta diretamente os usuários da via com deficiência visual, ocasionando, por exemplo, acidentes. A Norma NBR 16537 (ABNT, 2016) estabelece recomendações para que em situações que existam obstáculos no caminho do piso direcional, haja a colocação de pisos táteis alerta no entorno do elemento, suspenso ou não. Conforme mostra a Figura 109 e 110, na via estudada foram visíveis alguns pontos em que não existe a aplicação dos pisos táteis alerta no entorno do poste e da placa, respectivamente.

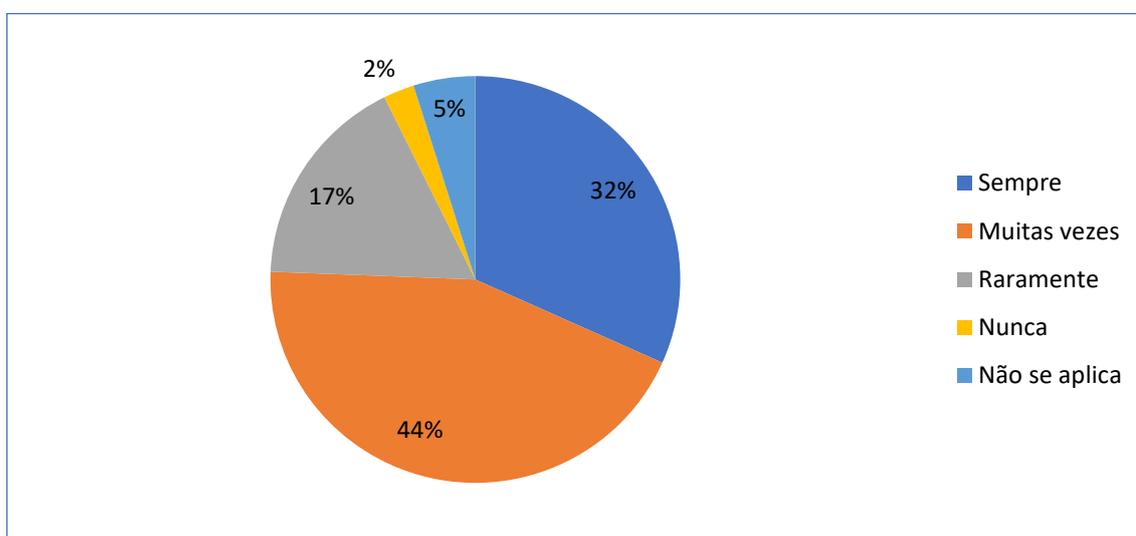
Gráfico 5 — As rampas possuem falhas (buracos, rachaduras, ondulações) que estejam dificultando ou impedindo seu curso?

O Gráfico 5, anterior, ilustra o grau de degradação das rampas existentes segundo os participantes. Na visão das pessoas, 76% concordam que há falhas nas rampas atrapalhando a locomoção. Destas, 44% responderam muitas vezes e 32% delas responderam que sempre. Menos de um quarto das pessoas responderam em caráter positivo as rampas.

Diversas rampas são construídas inadequadamente, e rapidamente elas se deterioram. Os danos prejudicam e dificultam o acesso das pessoas, principalmente os que andam de cadeiras de rodas.

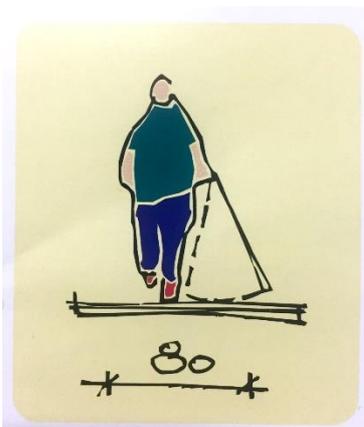
Figura 113 — Uso de uma bengala

A Figura 113 da cartilha retrata o usuário de uma bengala, ocupando o espaço de 0,80 metro, e a norma atual elucida que o mesmo necessita de um vão de 0,75 metro para circulação.

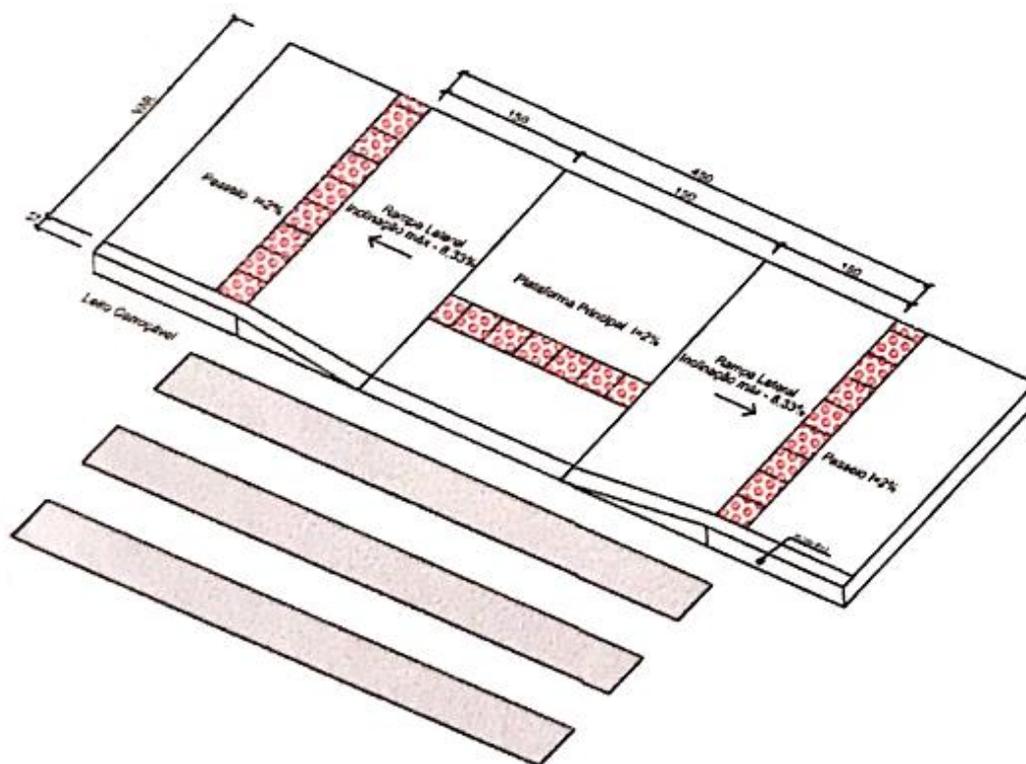
Figura 119 — Pisos táteis nas rampas e rebaixos do passeio

DETALHE ACESSIBILIDADE (rebaixo faixa)
Esc 1/50

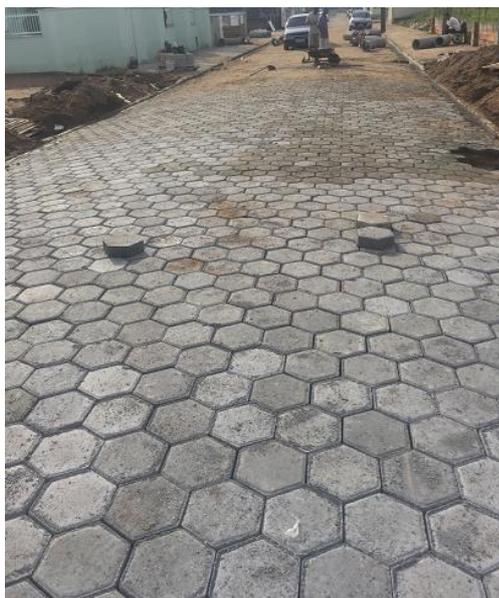
Figura 120 — Aplicação de lajota na via

Originalmente as vias seriam compostas de lajota, asfalto e paver, porém devido ao alto custo, preparação, e dificuldade na aplicação do asfalto, levanto em conta que em algumas vias não havia a possibilidade de entrada do maquinário para aplicação, o mesmo foi descartado, sendo utilizado então lajotas nas vias, como retrata Figura 120, que possuem um custo mais baixo, e paver nas calçadas, inclusive nos pisos táteis, como demonstra Figura 121.

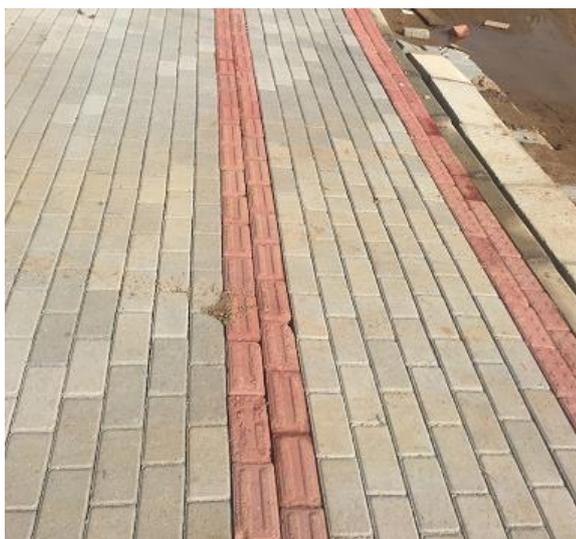
Figura 121 — Paver nas calçadas e pisos táteis

Os pisos táteis estão sendo colocados com pavers, dessa forma, não atendendo a dimensão mínima que estipulam as normas de acessibilidade, e estão colocados a 0,50 metro do muro. São colocados dois pavers, com dimensões de 10x20x6 centímetros.
