INVESTIGAÇÃO E ANÁLISE DAS PATOLOGIAS EM SUAS FUNDAÇÕES: ESTUDO DE CASO DA PONTE OLGA AUGUSTA TEIXEIRA NO MUNICÍPIO DE CACHOEIRA DA PRATA - MG

Assim, o objetivo do nosso trabalho será a análise do reforço estrutural e suas manifestações na ponte Olga Augusta Teixeira, situada no município de Cachoeira da Prata/MG.

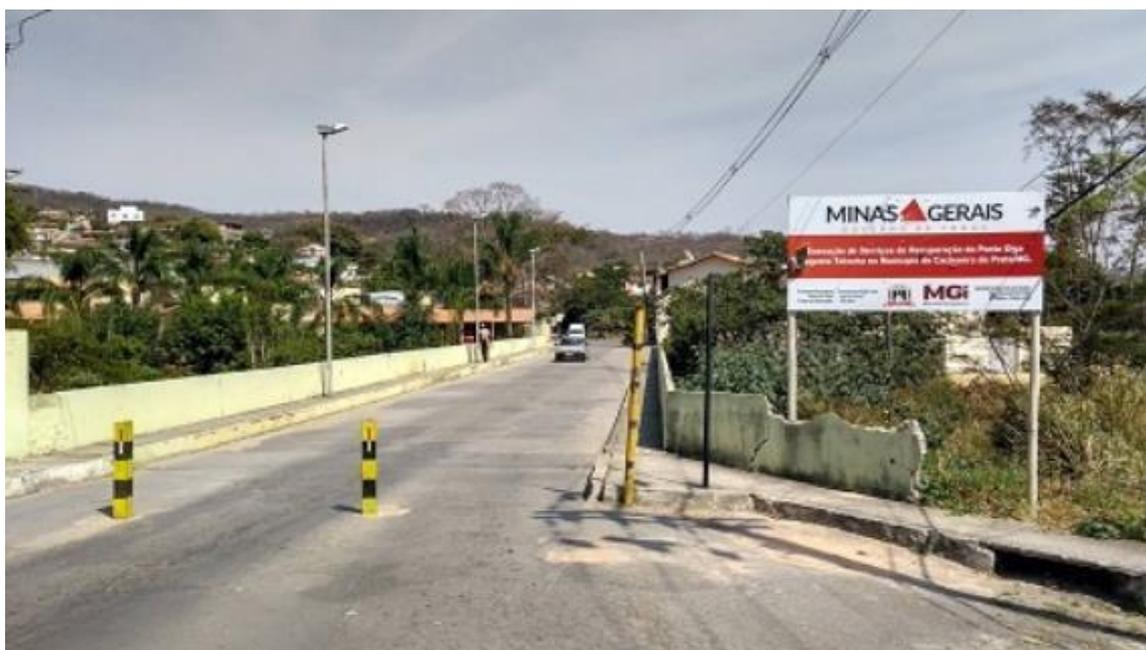
Figura 12 – Interdição de Fluxo de Veículos

Os riscos estruturais foram identificados pelo corpo de bombeiros após a enchente causada pelo rompimento da barragem em 2011 e como medida emergencial foi completamente interdita. Após vistorias a ponte foi liberada para veículos de pequeno porte e de modo a conter o fluxo de veículos, foram instaladas duas barras de ferro paralelas, conforme figura 12.

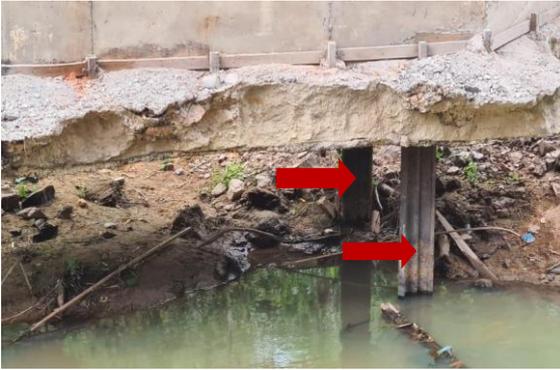
Figura 16 – Estacas da fundação

As fundações dos apoios extremos são variáveis, no lado de Sete Lagoas a parte visível é formada por blocos de concreto armado sobre estacas de metal, enquanto a parte central é composta por um bloco de concreto com seção poligonal, a qual está apoiada sobre 12 estacas metálicas trilho tipo TR57 soldadas em 3 unidades, conforme a figura 16.

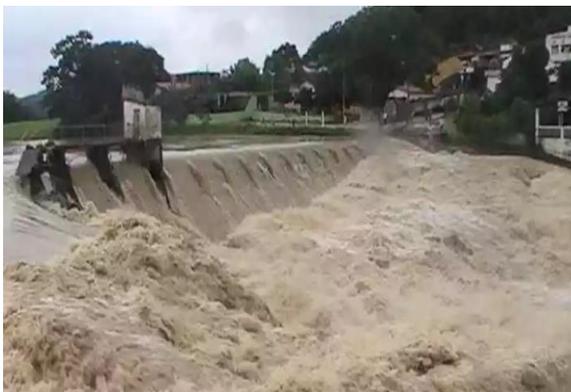
Figura 19 – Fotos da enchente de 21 de dezembro de 2011 em Cachoeira da Prata

de nível, resultando no rompimento da barragem. Com a quebra, a água se estendeu pelo percurso com alta pressão, submetendo os solos presentes em seu percurso ao processo de erosão, carregando todos os detritos compostos nos mesmos, conforme a figura 19. A falta de manutenção da ponte a tornou incapaz de suportar a tragédia ambiental, expondo suas estacas e submetendo as mesmas a um lento processo de auto consumação.

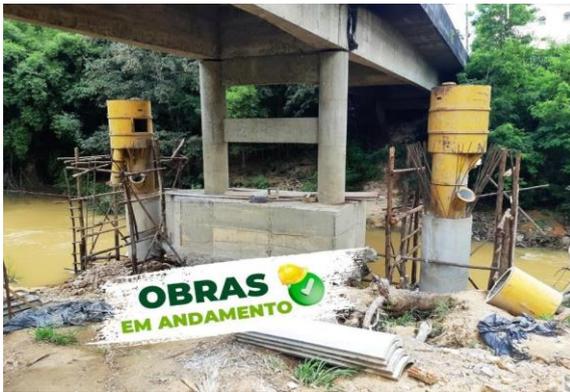
Figura 27 – Vista da fundação com os tubulões pneumáticos sendo executado.

A figura 27, representa o início da concretagem com o tubulão pneumático.

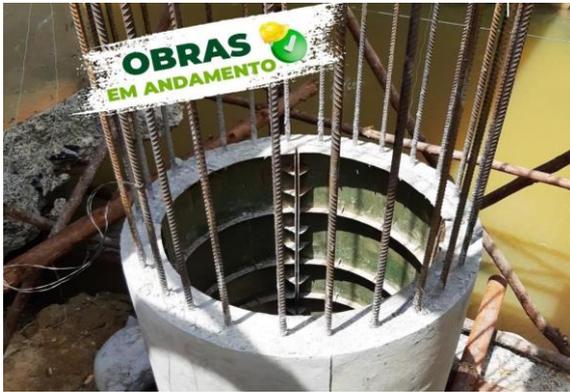
Figura 28 – Vista da fundação com os tubulão pneumáticos sendo executado.

A figura 28, mostra o tubulão pneumático com a camisa de aço, concretado.

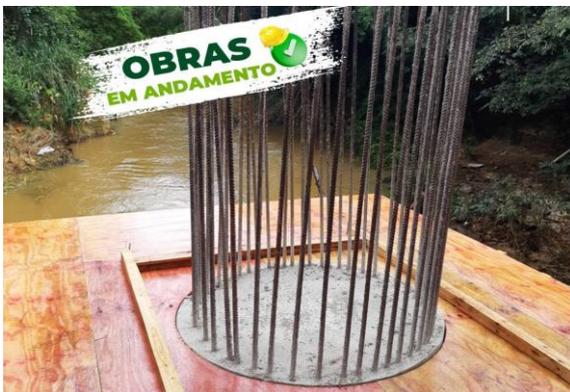
Figura 29 – Vista da fundação com os tubulão pneumáticos sendo executado.

A figura 29, mostra a concretagem do centro do pilar da fundação.

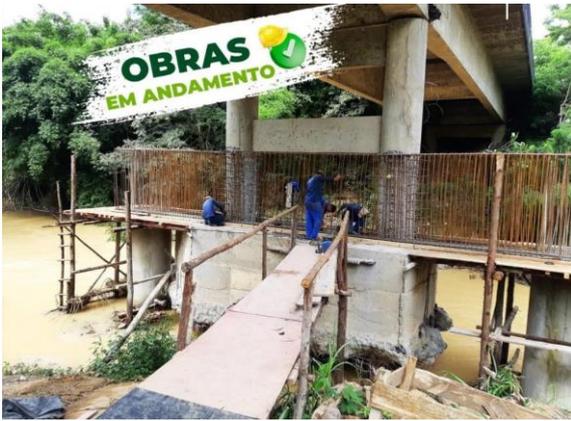
Figura 30 – Vista da viga travessa sendo executada

A figura 30 mostra os operários montando a armação da viga travessa.

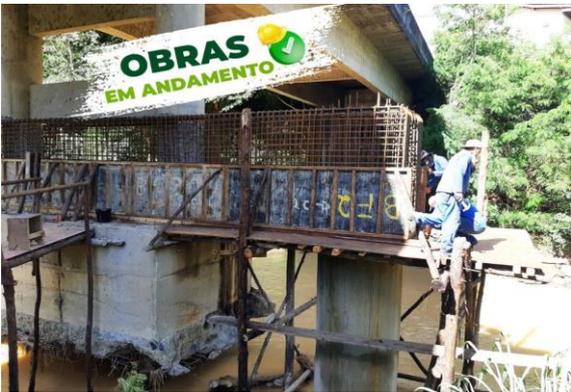
Figura 31 – Vista da viga travessa sendo executada

A figura 31 mostra os operários, montando a forma para concretagem da viga travessa.

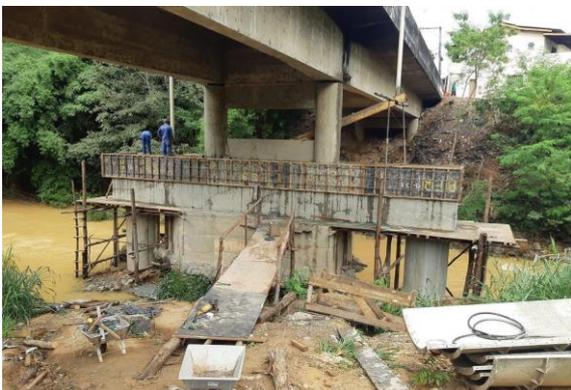
Figura 32 – Vista da viga travessa sendo executada

A figura 32 mostra a viga travessa já concretada.
