Metodologia de Inspeção e Ensaios para Avaliar as Manifestações Patológicas em Estruturas de Pontes

Daniele Dias Ferreira; Luis Henrique de Moraes Gomes; Marcela Stéfani Alves Rosa; Matheus Souza Martins e Yasmin Lorrainy Silveria dos Santos.

Universidade UNA de Catalão – Campus Santa Cruz

Diante do exposto, este trabalho aborda uma metodologia de inspeção em uma ponte de concreto armado em vigas contínuas situada na cidade de Cumari, estado de Goiás. Através dos critérios normativos do Departamento Nacional de Infraestrutura de Transportes (DNIT) para inspeção em pontes, foi aplicado a metodologia grau de deterioração de estruturas (GDE), sendo adaptada de forma detalhada para o cálculo de deterioração da estrutura. Além disso, foram realizados “in situ” ensaios destrutivos e não-destrutivos na estrutura, ambos com a finalidade de investigar a situação das armaduras expostas nos elementos estruturais da ponte em acordo com a metodologia proposta. Com os resultados obtidos foi possível avaliar as causas das manifestações patológicas e apontar o diagnóstico. Foi recomendado aos órgãos governamentais a intervenção imediata para recuperação estrutural.

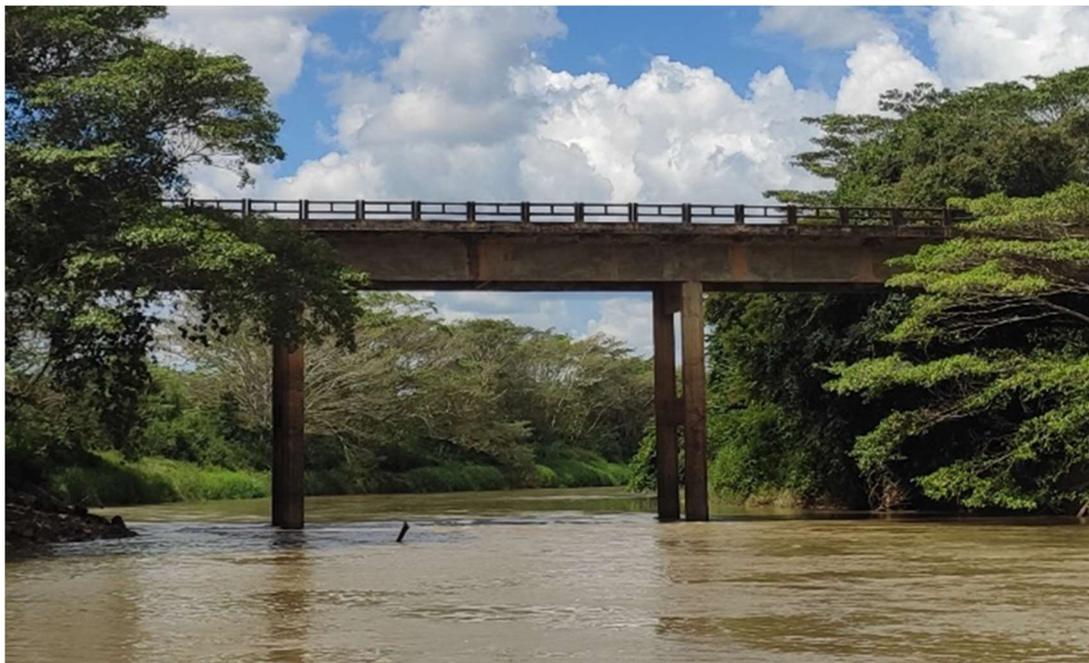
Figura 13 – Visão geral da obra de arte especial entre os municípios de Cumari e Corumbaíba - GO (Autores, 2021).

Está localizada no estado de Goiás, entre os municípios de Cumari e Corumbaíba (mais precisamente próxima ao povoado do Areão), com rotas alternativas para possíveis reformas, passando pela rodovia GO-210 com ligação com a GO-402/GO-511, atravessando o rio Veríssimo. A ponte estudada pode ser visualizada na figura 13.

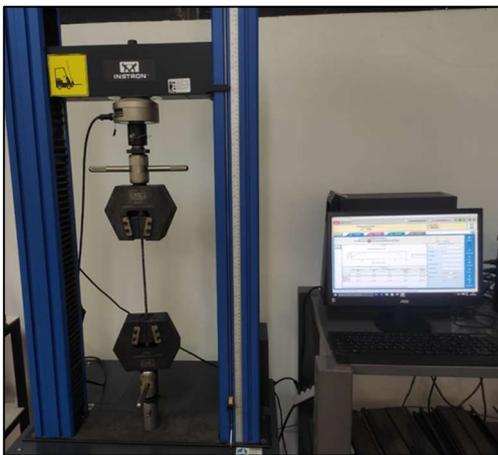
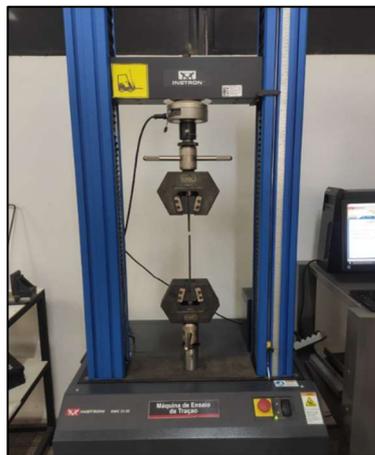
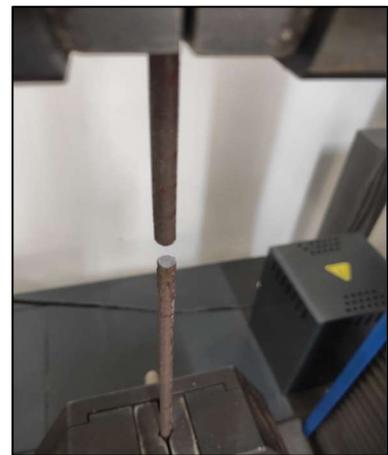
Figura 24 – Ensaio de tração axial do testemunho (Autores, 2021).

Após a retirada do testemunho foi feito o ensaio de tração axial e obtido a curva tensão vs deformação. O ensaio foi feito no laboratório da Faculdade UNA de Catalão com uso da máquina universal de tração EMIC EWC-22-50, como mostra a figura 24.

(c) Forma da ruptura do aço
