**INVESTIGAÇÃO DOS PROBLEMAS PATOLÓGICOS MANIFESTADOS NOS  
SISTEMAS DE VEDAÇÕES DAS RESIDÊNCIAS CONSTRUÍDAS EM GAROPABA  
NO LITORAL DE SANTA CATARINA NOS ÚLTIMOS 5 ANOS**

Tubarão  
2020

Trabalho de Conclusão de Curso apresentado  
ao Curso de Engenharia Civil da Universidade  
do Sul de Santa Catarina, como requisito parcial  
à obtenção do título de Engenheiro Civil.

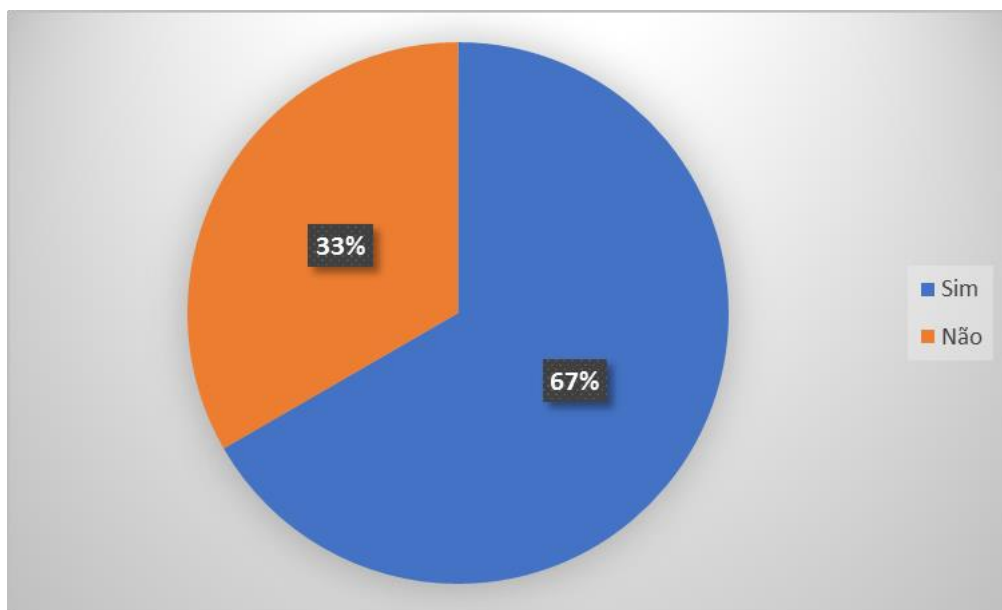
Figura 7 – Manifestações patológicas nas residências de Garopaba

A segunda questão do questionário perguntou se as residências em questão apresentam alguma manifestação patológicas. Na figura 7 pode-se observar que 67% das residências apresentam manifestação patológica, e 33% não possui.

Pode-se perceber que boa parte das construções investigadas na pesquisa apresentaram manifestações patológicas, essas manifestações não deveriam ser tão comuns, tendo em vista que são construções recentes, a menos que essas manifestações sejam de origem de mau uso das residências.

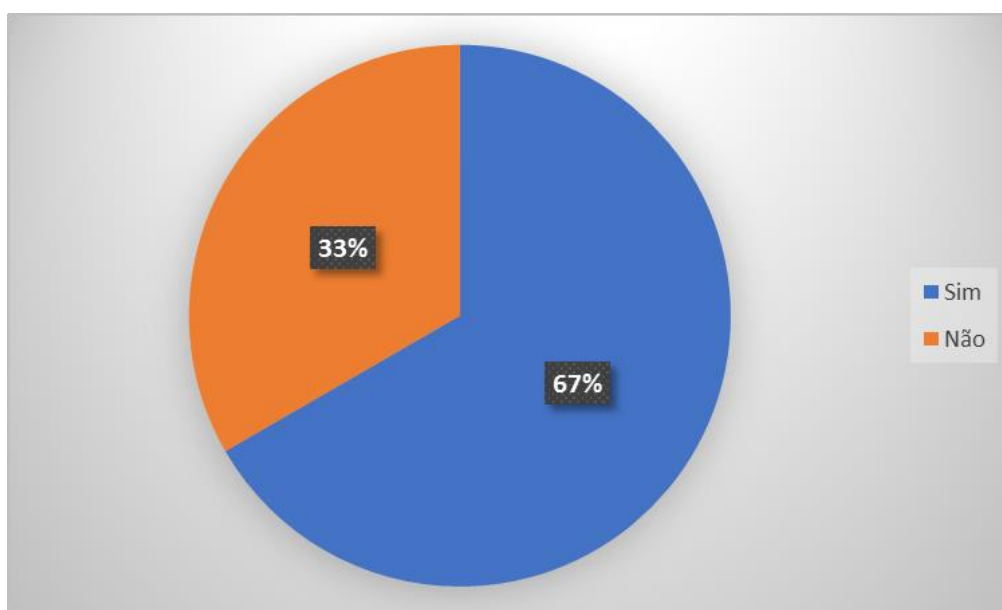
Figura 8 – Problemas de umidade nas paredes das residências

A quinta questão do questionário buscou saber se possui umidade nas paredes da residência e o resultado está apresentado na figura 8, em 67% das residências possuem umidade nas paredes, e 33% não possuem.

O resultado acima apresentado mostra que na maioria das residências deste estudo possui a presença de umidade nas paredes como as figuras 9, 10 e 11 abaixo. Manchas de umidade nas paredes podem surgir por problemas de impermeabilização de fundação e de áreas molhadas das residências, como também por falta de proteção das paredes externas em contato com as chuvas, vazamento no telhado e por problemas nas tubulações externas, cada tipo de umidade possui características diferentes.

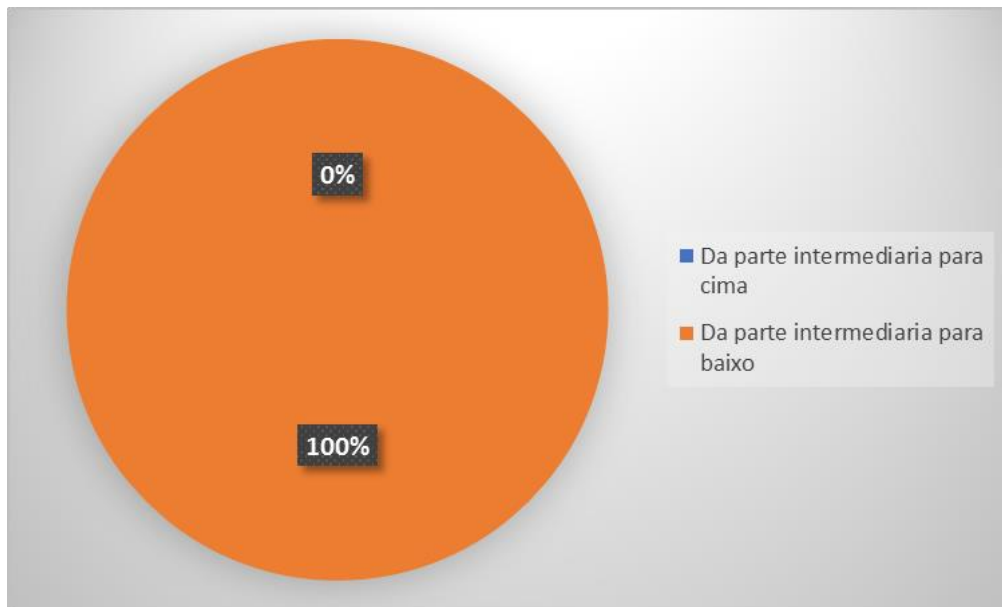
Figura 12 – Posição da umidade nas paredes

A sexta questão do questionário perguntou se nas residências que possuem umidade nas paredes, onde pode ser encontrado esta umidade, se da parte intermediária para cima ou da parte intermediária para baixo, e para 100% das residências que possuem umidade nas paredes, estão localizadas da parte intermediária para baixo. Como mostra a figura 12.

Das residências que possuem umidade nas paredes, em todas a umidade está localizada da parte intermediária para baixo das alvenarias, como mostra a figura 12, com isso pode-se supor que todas são provenientes de umidade por capilaridade, tendo visto anteriormente neste trabalho que a umidade por capilaridade pode atingir até 1 metro de altura.

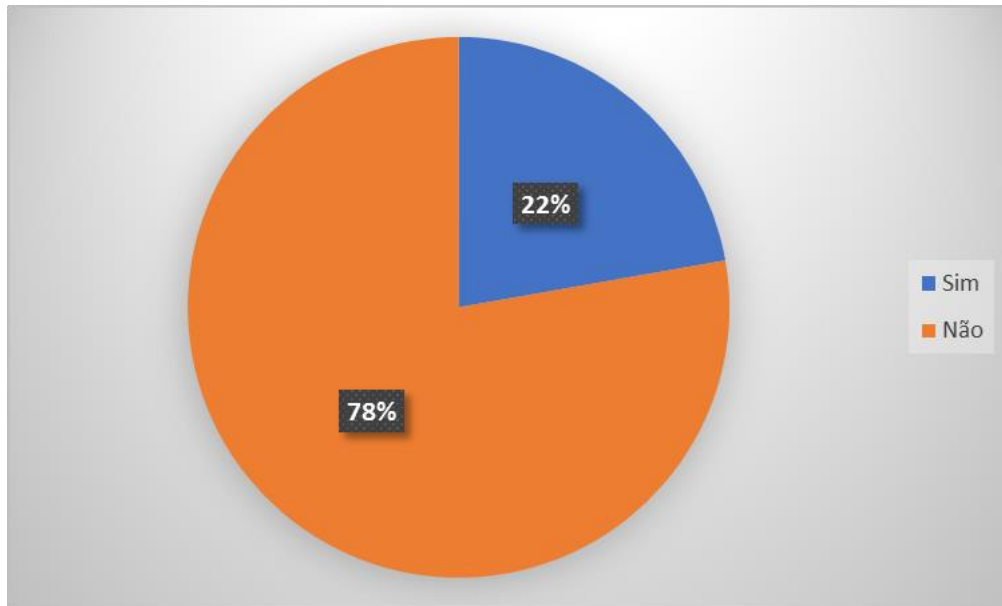
Figura 13 – Projeto de impermeabilização

A sétima questão do questionário perguntou se possui projeto de impermeabilização e como mostra a figura 13, de todos os entrevistados 78% responderam que não possui projeto de impermeabilização, e para 28% responderam que sim, possui projeto de impermeabilização.

O resultado da figura 13 mostra que pouquíssimas das residências possuem projeto de impermeabilização, o projeto é muito importante nas obras, pois é o modelo que deve ser seguido pelos profissionais que irão executar cada tipo de serviço. A falta de projeto é um dos fatores que contribui e muito para o surgimento de manifestação patológicas, isso porque sem um projeto para seguir, os profissionais que executam as impermeabilizações acabam seguindo uma “cultura” de trabalho, sem o uso de um produto específico e sem as aplicações corretas para cada situação.

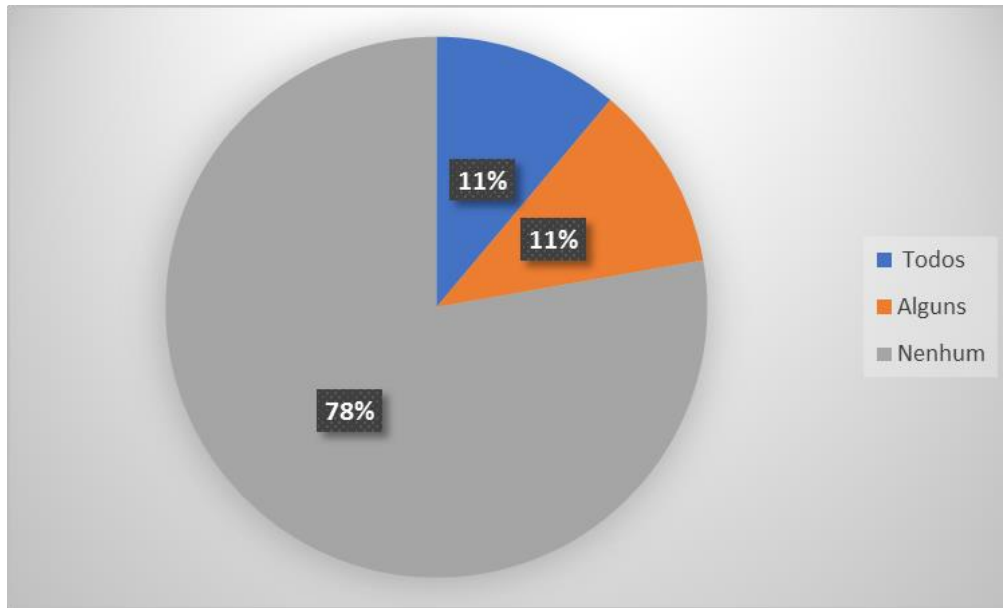
Figura 14 – Especificações do projeto

A oitava questão do questionário perguntou se no projeto de impermeabilização possui especificações técnicas, do tipo de materiais, técnicas de execução, e detalhes construtivos. Apenas 11% dos entrevistados responderam que possuem todas as especificações técnicas. Para outros 11% dos entrevistados responderam que possuem apenas algumas especificações. E para 78% dos entrevistados responderam que não possuem nenhum tipo de especificações. Como mostra a figura 14.

A falta de projeto de impermeabilização ou de informações nos projetos contribuem para o surgimento de manifestações patológicas, para que a execução seja feita de maneira correta, é indispensável as informações complementares de projetos, como material a ser utilizado para cada tipo de impermeabilização, espessura de aplicação, quantidade de camadas, entre outras.

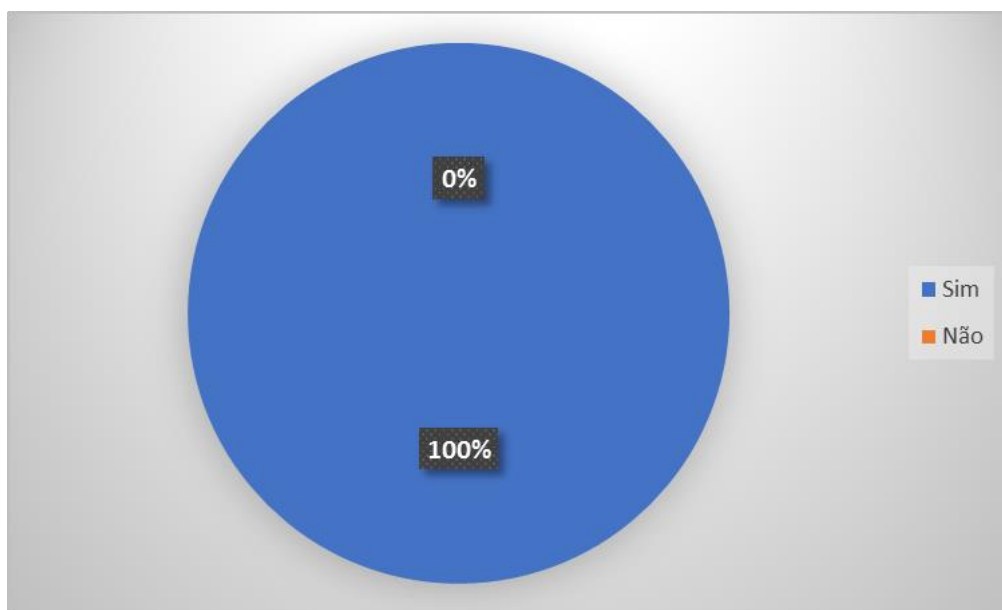
Figura 15 – Impermeabilização do baldrame

A questão nove do questionário perguntou se possui impermeabilização nas vigas de baldrame das residências, e 100% dos entrevistados responderam que sim, conforme figura 15.

Apesar de que todas as residências possuam impermeabilização nas vigas de baldrame, isso não foi o bastante para evitar o surgimento das patologias, como apresentado em resultados anteriores. A impermeabilização da viga de baldrame é indispensável para qualquer tipo de edificação, mas esses serviços devem atender os requisitos de aplicação dos materiais, como quantidade de demãos, tipo de ferramenta de aplicação, o sentido de cada aplicação, o tempo de esperar entre demãos, as condições do tempo favoráveis para aplicação, entre outros.

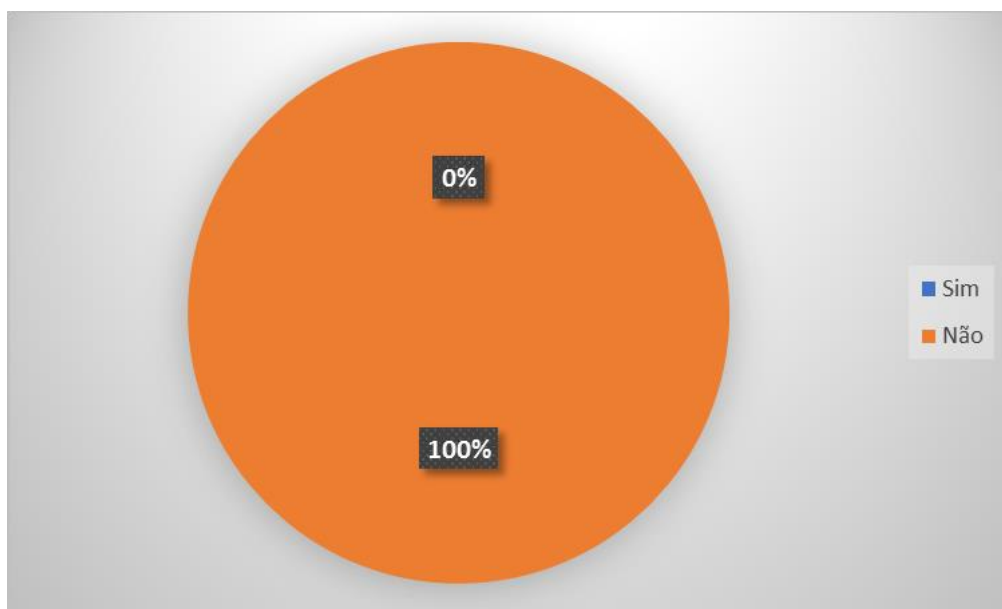
Figura 16 – Proteção da impermeabilização

A questão onze do questionário pergunta se após a impermeabilização do baldrame foi criado algum tipo de proteção para a impermeabilização e 100% dos entrevistados disseram que não foi feito nenhum tipo de proteção. Como apresentado na figura 16.

A figura 16 acima mostra que em nenhuma das residências foram criadas algum tipo de proteção para as impermeabilizações. As impermeabilizações tem a função de garantir a estanqueidade, e se por algum motivo elas forem danificadas, a chance de que perca sua eficiência é altíssima, muitas vezes o próprio pessoal trabalhando na obra acaba danificando as impermeabilizações, mesmo tomando cuidado com ela, por se tratar de camadas finas e frágeis.

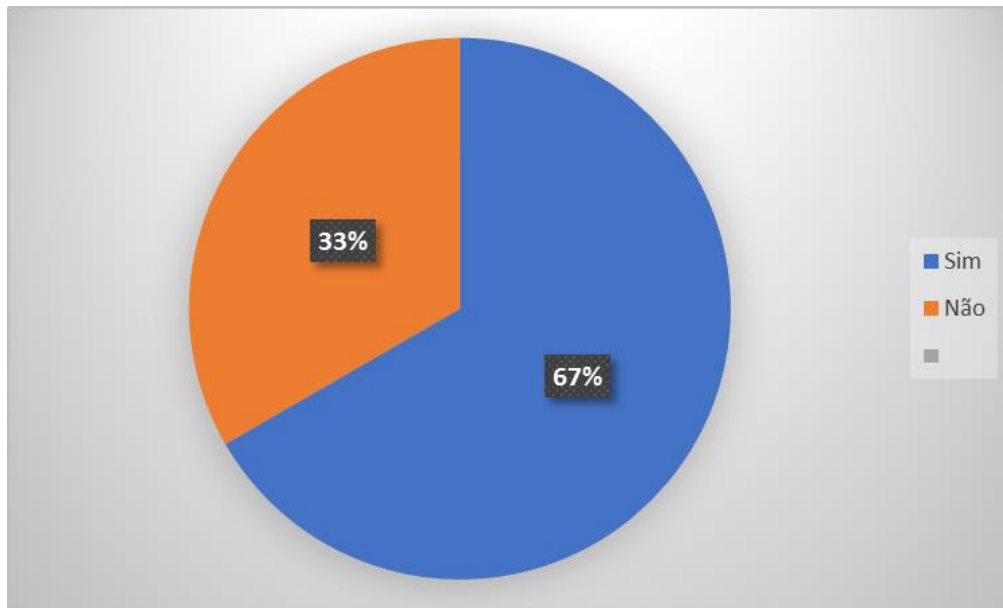
Figura 17 – Acompanhamento técnico

A questão doze do questionário perguntou se o responsável técnico acompanhou a execução da impermeabilização e 67% dos entrevistados responderam que acompanharam a execução, e para os outros 33% não acompanharam a execução. Como mostra a figura 17.

Quando leva-se em conta que uma das principais funções de um profissional projetista é a de acompanhar a execução do que foi projetado, se analisado o resultado acima, essa falta de acompanhamento técnico pode ser uma das causas para o surgimento das manifestações patológicas.

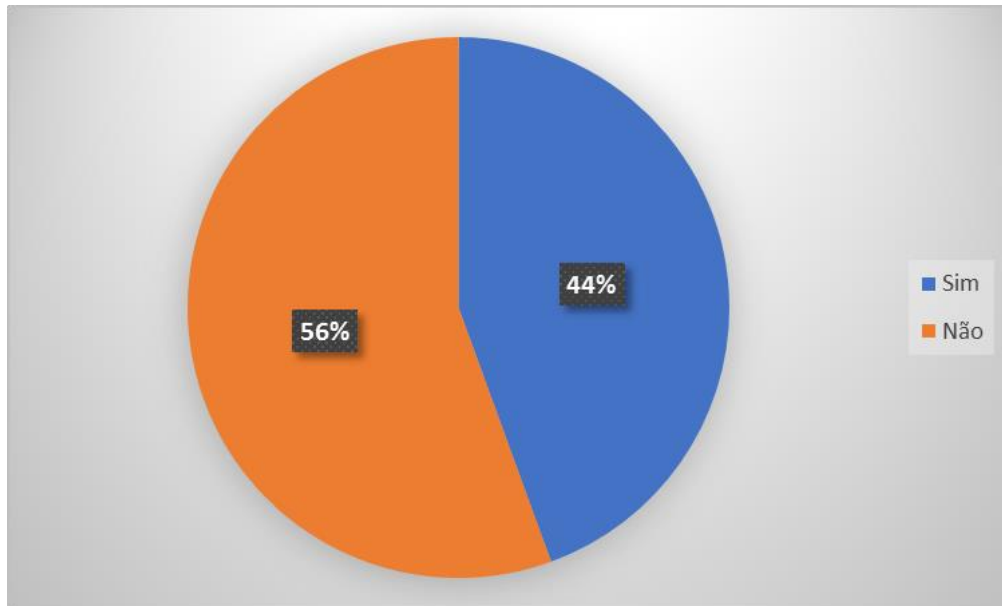
Figura 18 – Registros fotográficos

A questão treze do questionário perguntou se possui registros fotográficos dos serviços de impermeabilização. A figura 18 mostra o resultado, sendo que apenas 44% dos entrevistados disseram que possuem registros fotográficos, enquanto 56% responderam não possuir nenhum tipo de registro fotográfico dos serviços de impermeabilização.

Como em qualquer outra etapa da construção civil, o registro fotográfico é muito importante, pois ele é uma prova de que os serviços foram executados de maneiras adequadas, se não existem registros fotográficos, como pode-se ter certeza de que foi executado a impermeabilização?
