## **ANÁLISE DO ERRO DE CÁLCULO ESTRUTURAL NO PROJETO DE UM PILAR DE SUSTENTAÇÃO**

*Analysis of the structural calculation error in the design of a support column*

O artigo realiza um estudo de caso dos erros de cálculo estrutural cometidos<sup>1</sup> em um projeto de Engenharia Civil realizado no edifício Residencial Arvoredo<sup>1</sup>. O projeto inicial apresentava cálculos incorretos de um dos pilares de sustentação, resultando em uma solução inviável do ponto de vista estrutural. A metodologia utilizada foi baseada em pesquisa qualitativa, a partir da revisão de estudos e artigos específicos relacionados ao tema, além do estudo de caso e da análise de relatórios e do projeto do edifício Residencial Arvoredo, em que um dos autores do artigo esteve envolvido. A pesquisa externa proporcionou uma visão ampla dos erros de cálculo mais comuns na Engenharia Civil, a partir da análise de casos reais, levando a compreensão e o estudo de diferentes causas e consequências relacionadas ao tema. Já a análise do caso prático forneceu informações detalhadas sobre um erro de cálculo específico, analisando seus efeitos e ilustrando outras consequências que a não identificação precoce do er

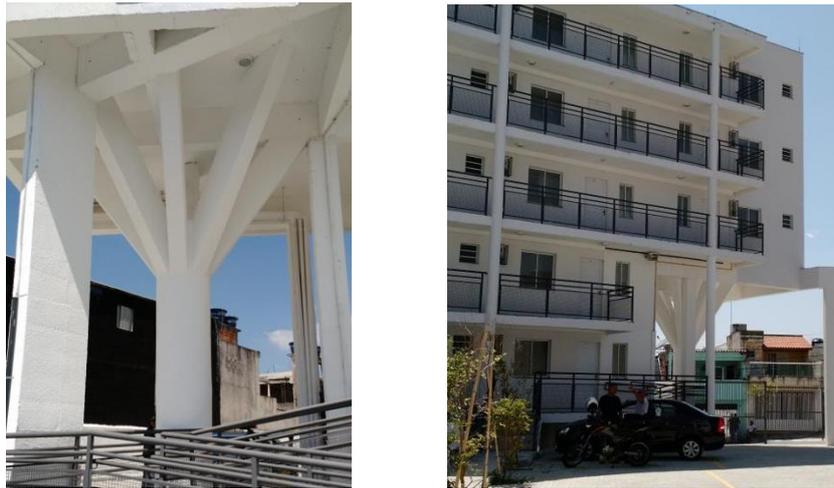
Figura 1(a) e Figura 1(b) - Imagens do Residencial Arvoredo finalizado  
Fonte: Empresa X (2016)

Sendo assim, para garantir a sustentação dos três pavimentos, foram realizadas várias alterações no projeto, e o tronco de árvore ficou representado conforme imagens e projeto abaixo.
