## **Análise das manifestações patológicas em estruturas de concreto armado: um estudo de caso em uma usina sucroalcooleira no estado de Minas Gerais.**

**Bruno Leal Valente Souza, Maria Eduarda Oliveira de Paula**  
(brunolvsouza@gmail.com) (mariaeduardaodep@gmail.com)

### **Resumo**

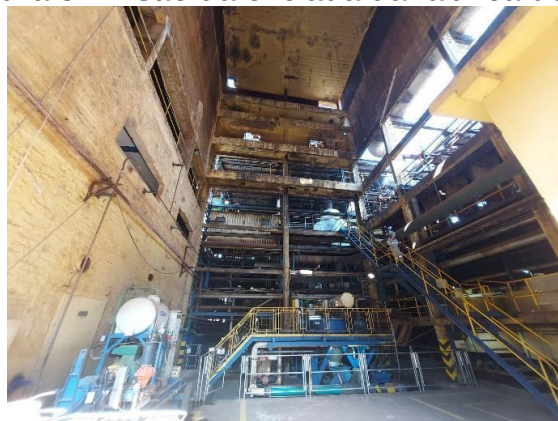
**Figura 8 - Visão da entrada da fábrica de açúcar**

A maior parte das manifestações patológicas encontradas nessa construção estão localizadas nas estruturas em concreto armado mais antigas. Devido aos equipamentos utilizados na fabricação o local está sujeito a vibrações, temperaturas elevadas, vapor e resíduos diversos da produção do açúcar.
