**ANÁLISE DAS CAUSAS DO DESABAMENTO DA EDIFICAÇÃO COM FOCO NO
COMPORTAMENTO DO SOLO DA REGIÃO
ESTUDO DE CASO: CHAMPLAIN TOWERS SOUTH**

2022

Trabalho de Conclusão de Curso apresentado ao Curso de Engenharia Civil da Universidade do Sul de Santa Catarina como requisito parcial à obtenção do título de Engenheiro Civil.

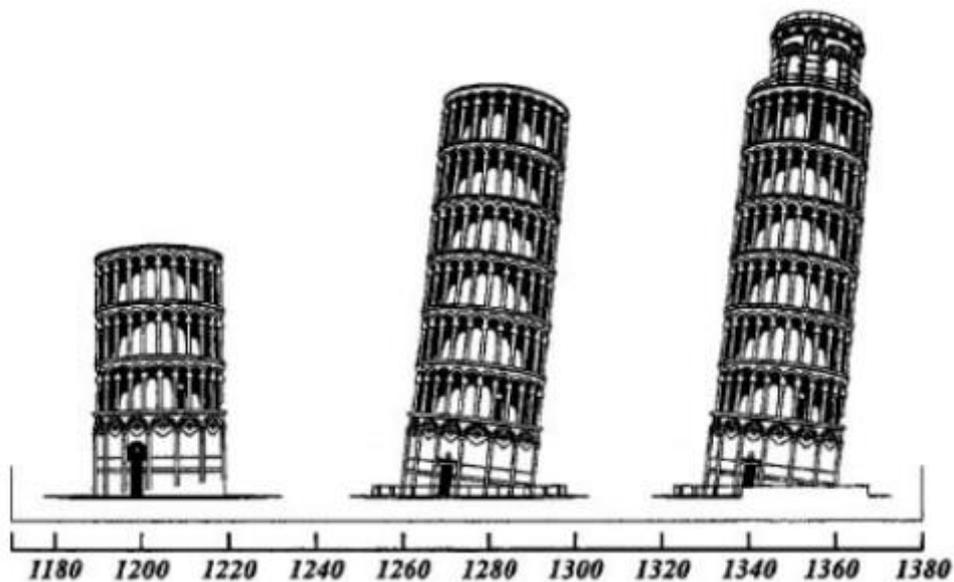
Figura 6 – Fases construtivas da Torre de Pisa.

Somente no final do século XIV e após diversas tentativas sem êxito de aprumar a estrutura, foi concluído a obra. A Figura 6 apresenta a inclinação da Torre de Pisa ao longo de seu período construtivo.

É importante ressaltar que, a inclinação da torre chegou a atingir valores entre 4.9° a 5.5° até o século XX, sob risco de desmoronamento. Com isso, foram necessários serviços de restauração para estabilizar a torre, como o reforço da fundação e o reaprumo da estrutura, realizados entre 1993 e 2001.

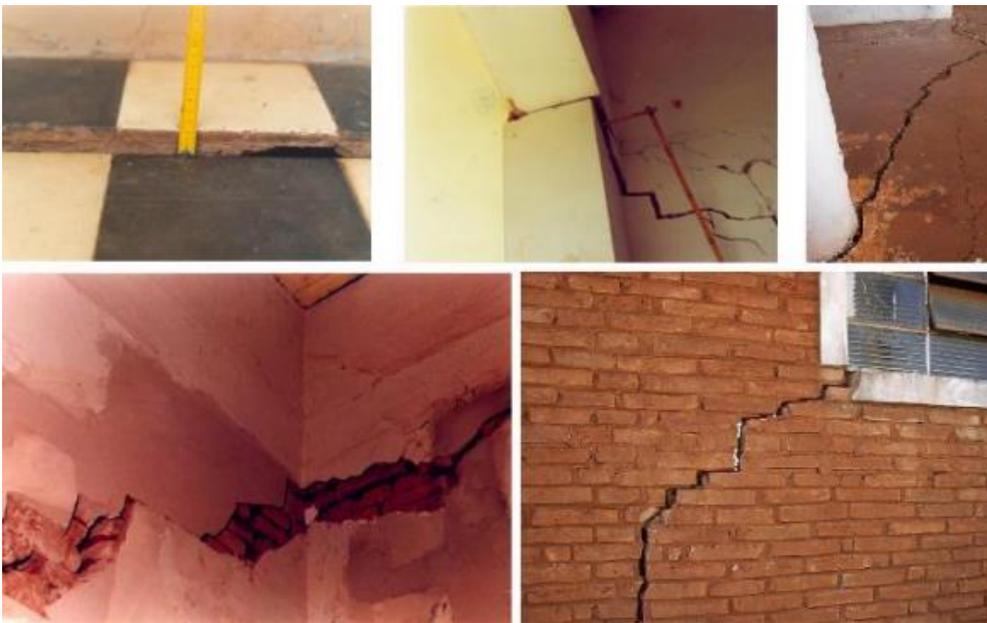
Figura 9 – Patologias em edificações devido ao colapso do solo.

Este comportamento típico dos solos colapsíveis esclarece a estabilidade de fundações ao longo do tempo, até que haja seu umedecimento pela presença de água, causando recalques repentinos. Quando ultrapassados os recalques admissíveis para fundações, podem causar danos estruturais às construções, conforme descreve Aoki (2009). A Figura 9 apresenta exemplos de patologias em edificações devido ao recalque por colapso do solo.

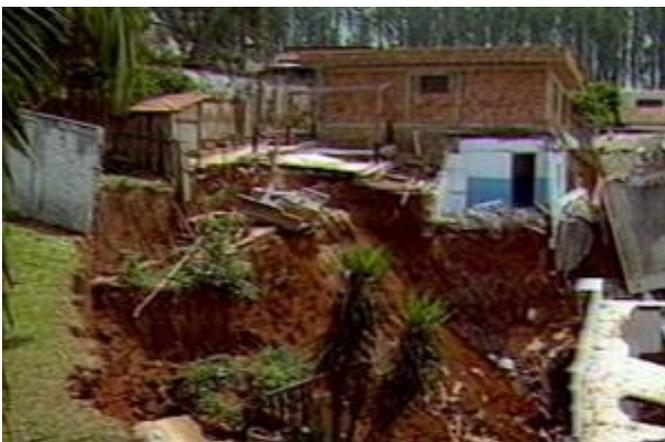
Figura 11 – Dolina em Cajamar.

O solo da área continha calcário, o que contribuiu para este evento, visto que elementos carbonáticos em conjunto com a água acabam por se dissolver e formar erosões (TEIXEIRA Wilson, et. al. 2000). Além disso, o autor explica que em conjunto com a água, é necessário a presença de ácidos – provenientes de combustíveis fósseis ou oxidação de sulfetos - que reagem com os minerais de rochas e causam sua dissolução e remoção. A Figura 11 apresenta a cratera que se formou em Cajamar.

É importante destacar que, a extração d'água subterrânea através de poços – para uso industrial – foi o que desencadeou o fenômeno, causando o rebaixamento do lençol freático. Como consequência, o solo perdeu parte de sua capacidade de suporte, onde era desempenhado pela água que ocupava os vazios existentes nos calcários da região.

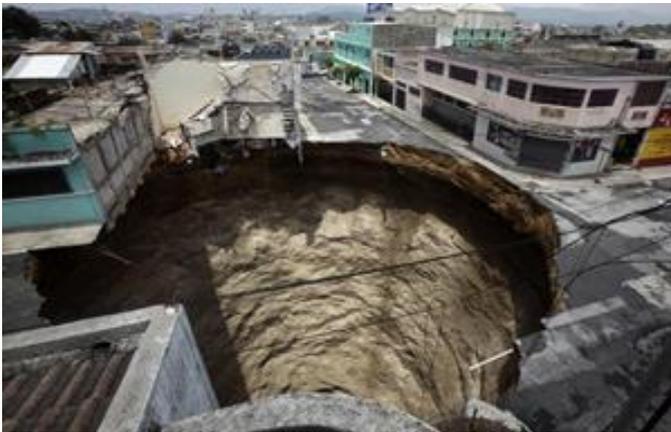
Figura 12 – Dolina na Guatemala

A Figura 12 apresenta o mesmo fenômeno ocorrido na cidade da Guatemala, onde o solo também possuía rochas calcárias que estavam sujeitas a passagem de água no decorrer dos anos.

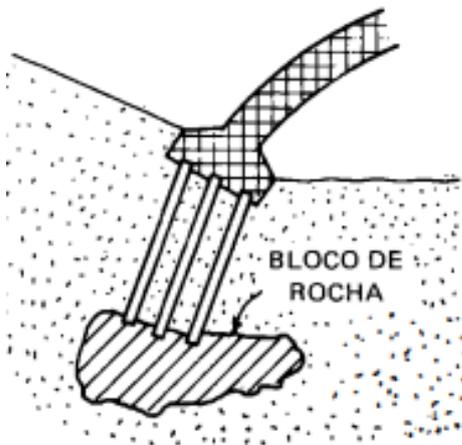
Figura 13 – Fundação de um arco de ponte instável devido a falta de estudos geotécnicos.

É indispensável às investigações geotécnicas durante os estudos do projeto para dimensionamento e execução de fundações de estruturas. A falta de conhecimento do terreno coloca em perigo toda a construção, tornando-a instável e suscetível a deslocamentos dos elementos que servem de apoio as estacas. A Figura 13 mostra este caso, onde a fundação de uma ponte está apoiada sobre um bloco de rocha, erroneamente caracterizado como um maciço rochoso (CAPUTO, 2015).

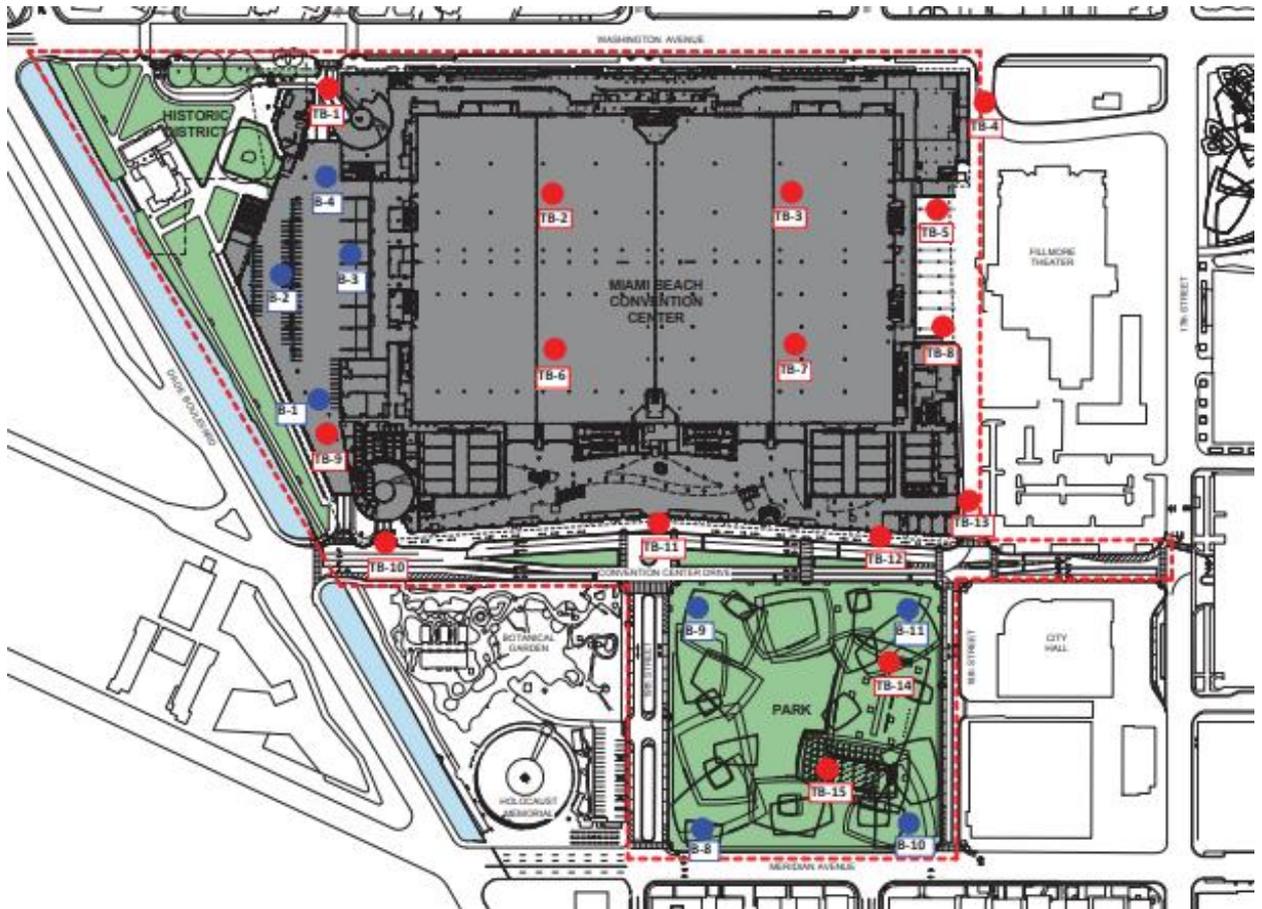
Figura 29 – Localização dos furos e extração das amostras do terreno.

O documento elaborado pela organização – disponível no site da cidade de Miami Beach – contém os resultados do ensaio de sondagem a percussão (SPT) para estudo do solo do terreno. A Figura 29 mostra o local em que foram executados os furos de sondagem SPT e extraídos as amostras do solo.

O ensaio SPT foi realizado abaixo da estrutura existente do empreendimento (pavimentação e laje em contato com o solo).

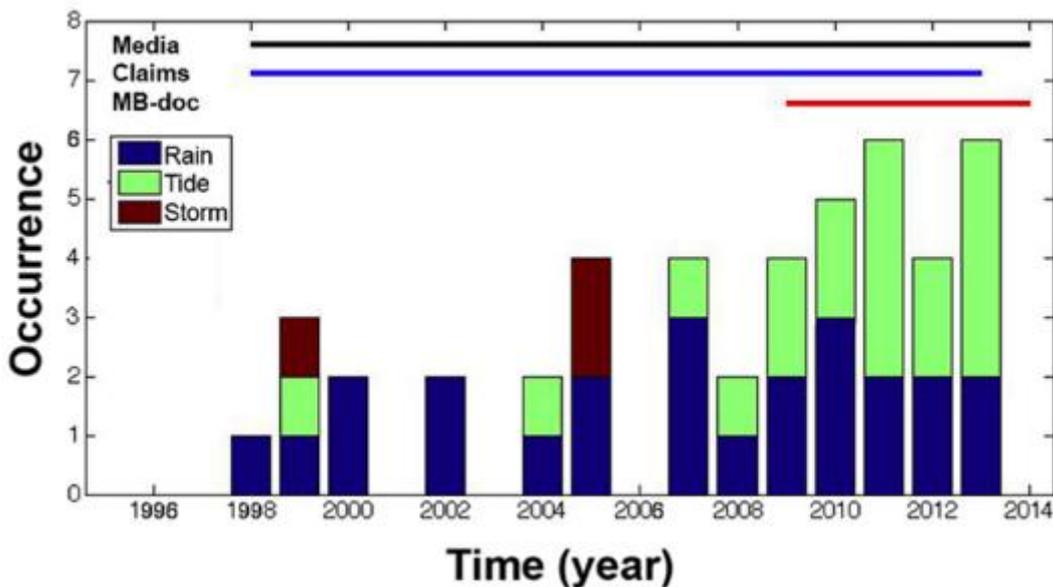
Figura 33 – Frequência de inundações – ocorrência/ano (a partir dos dados coletados).

Para determinar as inundações recentes na cidade, foram utilizados os registros de chuvas e aumento do nível do mar, fornecidos pela Administração Oceânica e Atmosférica Nacional do governo estadunidense. Além disso, os relatos dos meios de comunicação e dos moradores da região também contribuíram para determinar a frequência das inundações, como apresenta a Figura 33.

A partir do levantamento de dados, concluiu-se que a partir do ano de 2006 houve mudanças significativas na frequência de inundações na região, onde eventos relacionados a chuvas e marés aumentaram em 33% e 400%, respectivamente (Wdowinski, 2016).

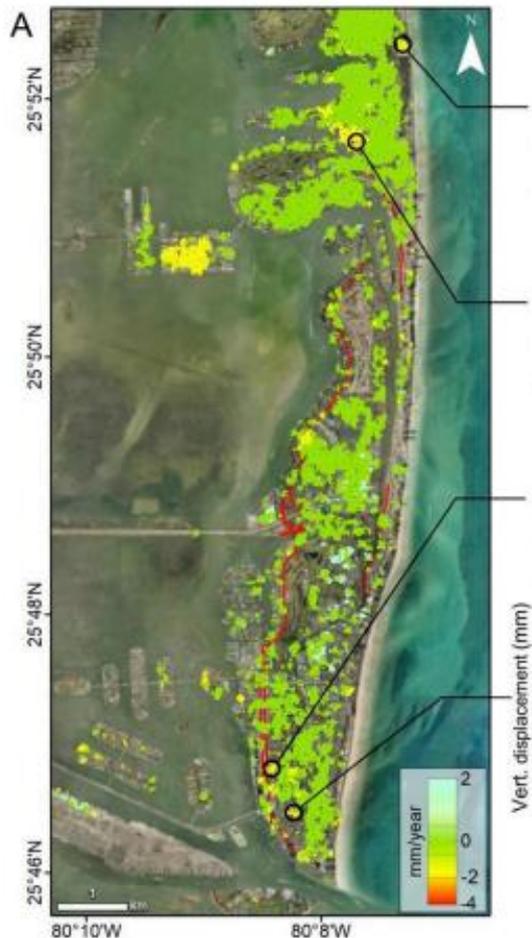
Figura 34 – Deslocamentos registrados no período de 1993-1999.

A Figura 34 apresenta os registros das subsidências em Miami Beach no período em estudo. A área amarela apresenta os deslocamentos verticais na parte oeste da cidade, enquanto os círculos pretos ao sul e ao norte mostram a localização das áreas onde há residência unifamiliares e o condomínio analisado, respectivamente. As linhas vermelhas apresentam estradas afetadas por inundações entre 1998-2012.

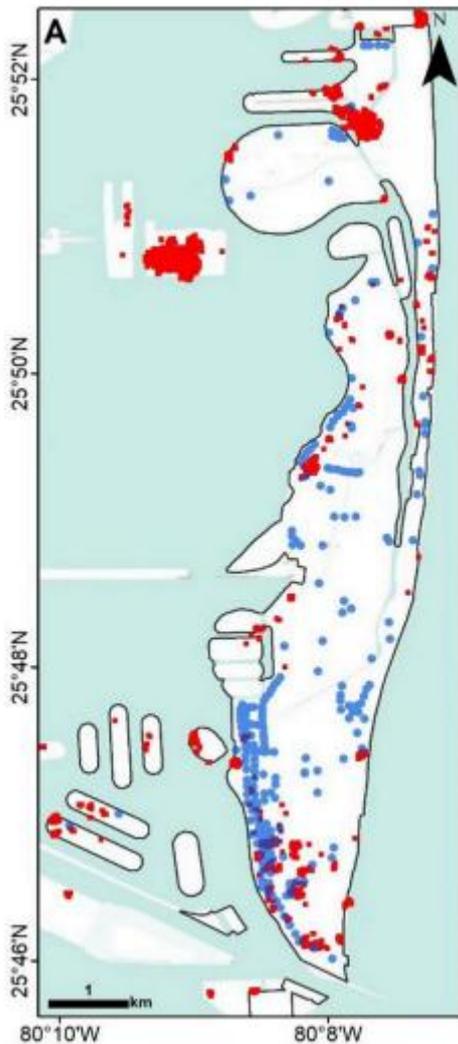
Figura 35 – Comparação entre áreas com relatos de inundações e subsidência.

Com o intuito de determinar se as subsidências influenciavam na ocorrência de inundações, o autor compilou as áreas onde houve rebaixamento do solo (pontos azuis) e inundações (pontos vermelhos), como apresenta a Figura 35.

A comparação determinou que em Miami Beach, cerca de 60% da área de estudo onde foi verificada a ocorrência de subsidência, encontrava-se a menos de 200 m de distância de locais que já sofreram inundações. Contudo, para confirmar a influência da subsidência na região – apesar da possível relação entre os fenômenos – são necessários dados mais atualizados (Wdowinski, 2020).

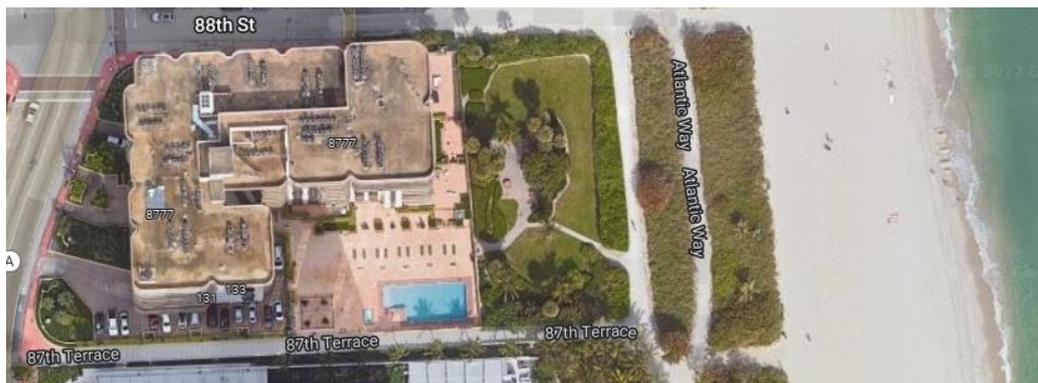
Figura 36 – Champlain Towers South.

A partir do levantamento das informações, é possível afirmar que a edificação já se encontrava em uma localização desfavorável para construção, visto que estava situado em uma região litorânea, onde há um grau elevado de agressividade ambiental. A Figura 36 apresenta a localização do edifício de frente para o mar.
