**ANÁLISE DE CUSTOS DOS PROBLEMAS EM UMA OBRA UTILIZANDO O**  
**MÉTODO CONSTRUTIVO PAREDE DE CONCRETO MOLDADAS IN LOCO –**  
**ESTUDO DE CASO**

Trabalho de Conclusão de Curso apresentado  
ao Curso de Engenharia Civil, do Centro  
Universitário Ritter dos Reis (UniRitter), como  
requisito parcial para obtenção do título de  
Bacharel.

2022

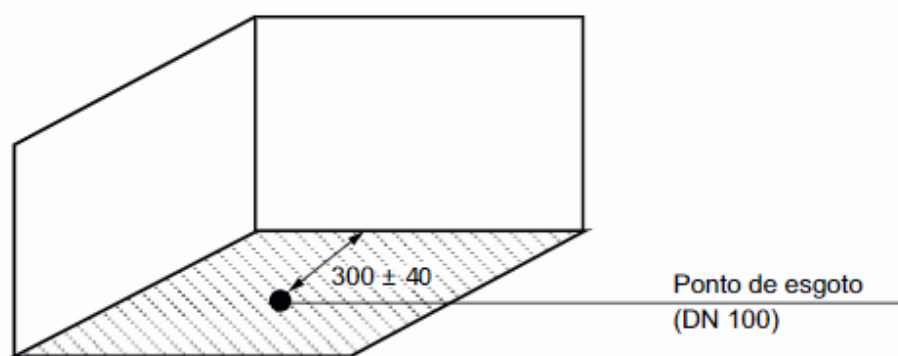
Figura 12 – Afastamento do ponto de vaso em mm.

Com o rápido processo de forma e desforma, o gabarito dos pontos hidráulicos dos vasos sanitários não foram bem conferidos, e conforme a forma subia e a concretagem estava sendo feita, acabou se concretizando um erro de posicionamento dos pontos de vaso sanitário. Ao longo da execução dos serviços, verificou-se o deslocamento de alguns vasos sanitários, que deveriam ter um afastamento de 30 cm partindo da parede, com uma margem de aceitação de 4 cm (Figura 12).

Com essa tratativa houve duas situações, a primeira era corrigir os que passaram dos 4 cm da aceitação, para isso, foi feito o levantamento de todos os apartamentos que deveriam ser feitos os ajustes (Tabela 2). A segunda com os que não passaram dos 4 cm de aceitação, era tentar reduzir na instalação do vaso sanitário utilizando um adaptador chamado de bolsa excêntrica, o que acabou funcionando e reduzindo centímetros que fizeram a diferença no final.

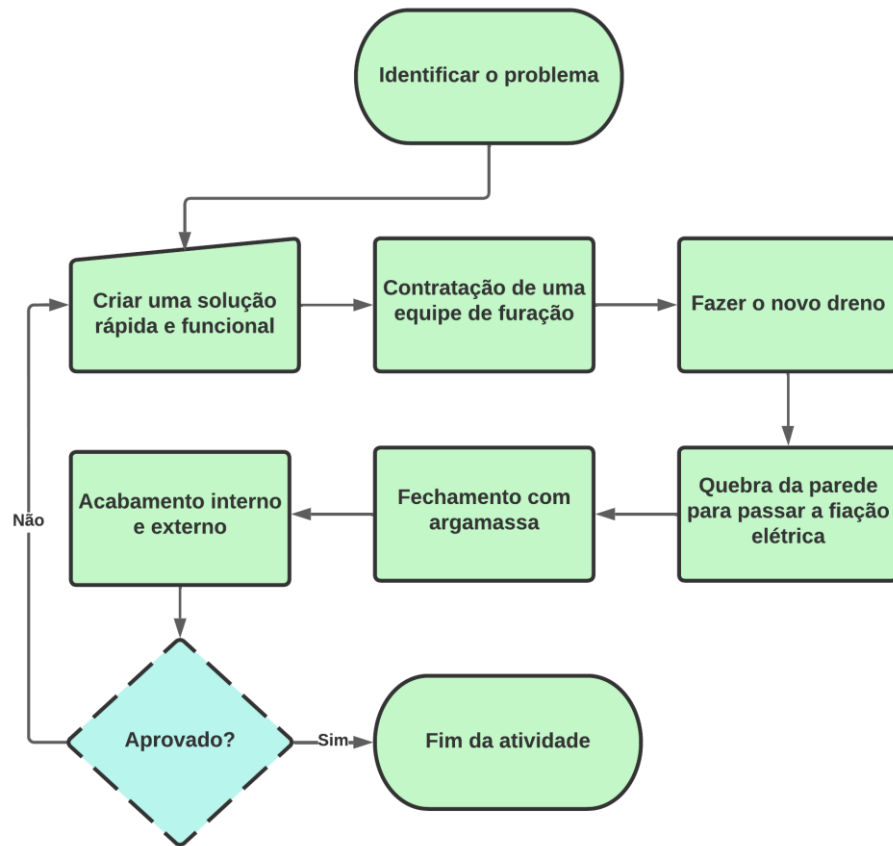
Figura 16 – Linha de execução da atividade.

A atividade exigiu uma solução rápida e eficaz que mantivesse a funcionalidade gerando o mínimo de danos possíveis (Figura 16), porém gerou gastos maiores do que se a atividade tivesse sido planejada com antecedência.

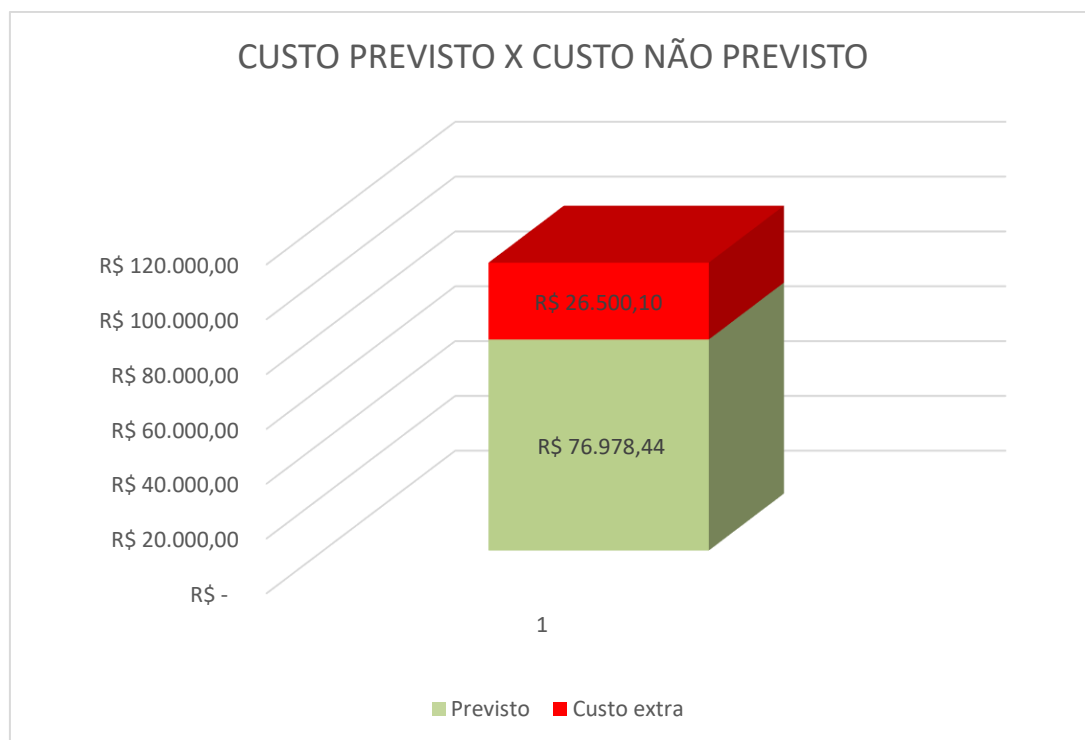
qualquer retrabalho, com a descoberta e tratamento do problema o valor inicial teve o custo aumentado em R\$ 26.500,10, tendo em vista as 3 torres em estudo (Gráfico 1).

Gráfico 1 – Custo extra da atividade de realocação dos vasos.

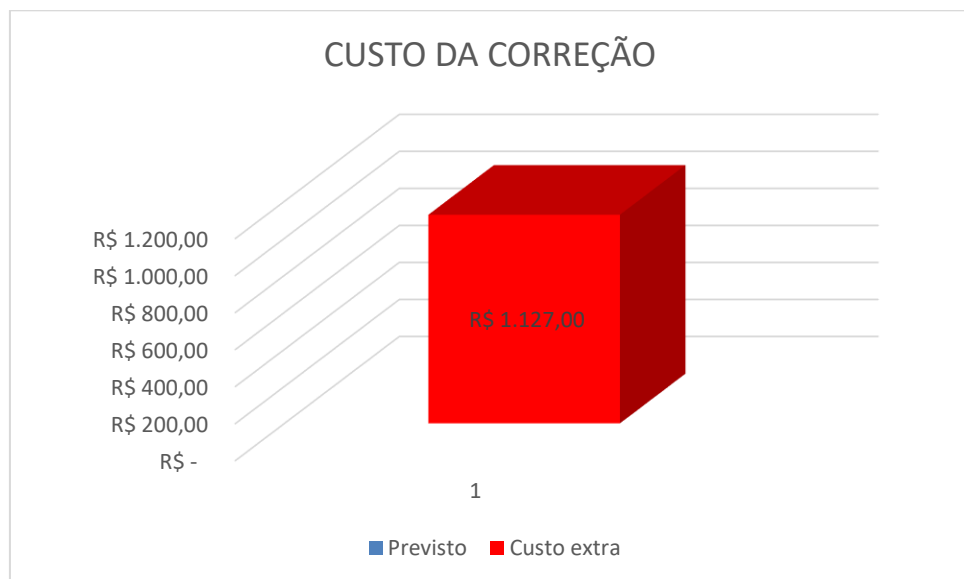
De acordo com o gráfico 2 vemos que todo o valor gerado pelo problema foi somente de prejuízo, pois como a atividade não foi prevista em projeto, não teve valor orçado ou preparado para a resolução.

Gráfico 2 – Custo da correção do problema.

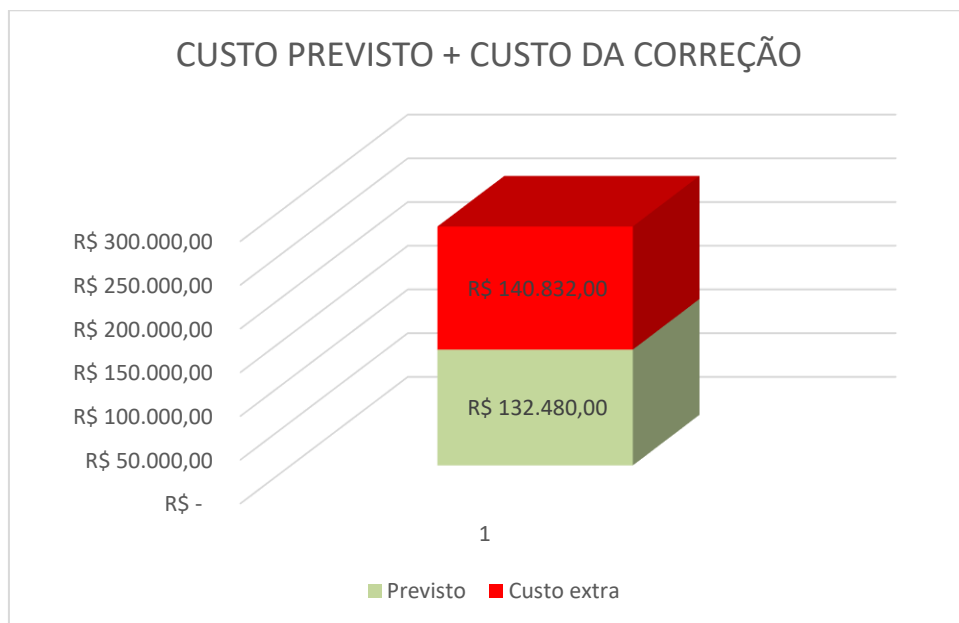
Seguindo com a análise do gráfico 3, o valor destinado originalmente para a atividade desconsiderando o problema em questão da correção adicional das paredes era de R\$ 132.480,00, mas finalizou com um valor de R\$ 215.712,00. Acrescentando mais o valor fechado com o empreiteiro para gesso corrido, massa corrida e pintura de R\$ 200,00 por unidade, com isso temos um acumulado de R\$ 273.312,00 a um total gasto por unidade de R\$ 489,00.

Gráfico 3 – Custo da correção adicional das paredes fora de esquadro.

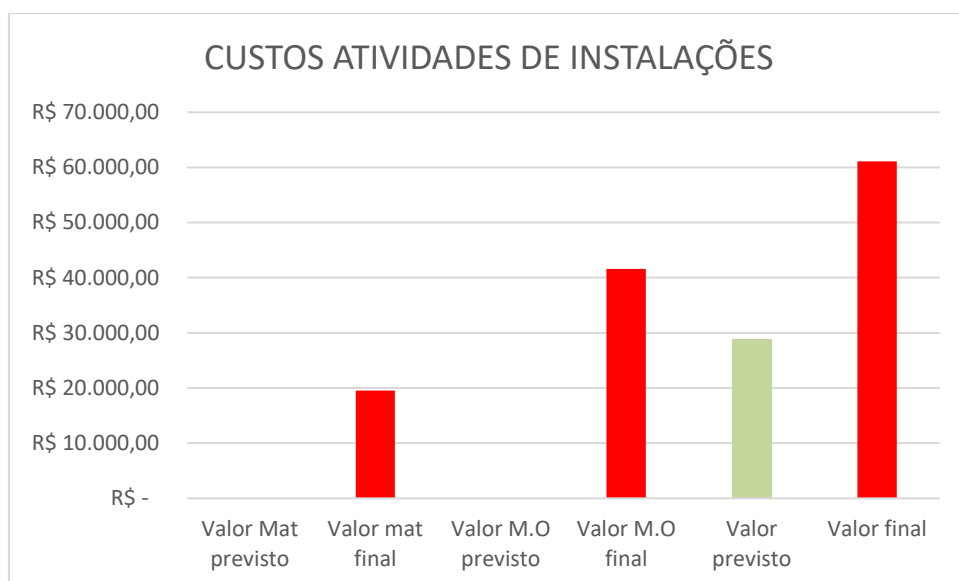
Os valores de mão de obra da passagem da fiação faltante, conforme a tabela de preços da empresa, é de R\$ 100,00 por unidade, a atividade deveria sair a um total de R\$ 28.800,00, porém devido aos retrabalhos acabou saindo a um valor de R\$ 38.400,00, uma torre a mais de prejuízo.

Gráfico 4 – Custo da correção de tubulações elétricas e hidráulicas faltantes.

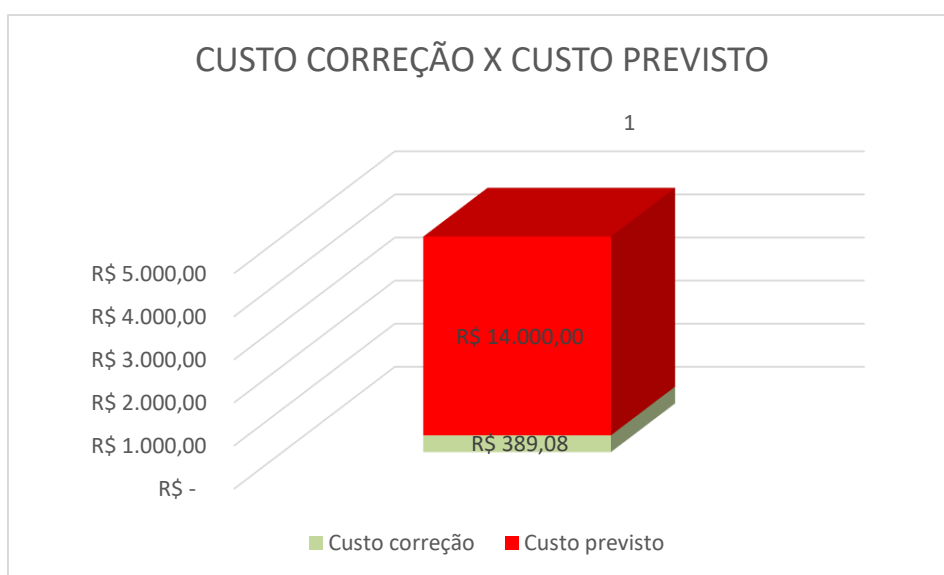
Para a correção da patologia foi gasto um total de R\$ 389,08 abrangendo mão de obra e materiais. Para a previsão de gastos caso a patologia tivesse dado sequência nos demais andares, levando em conta os mesmos 4 pontos de patologia por andar, seria utilizado um valor aproximado de R\$ 14.000,00 para consertos nas 3 torres, um prejuízo que foi antecipado durante a fase de início da execução.

Gráfico 5 – Custo da correção da patologia segregação + possíveis gastos.

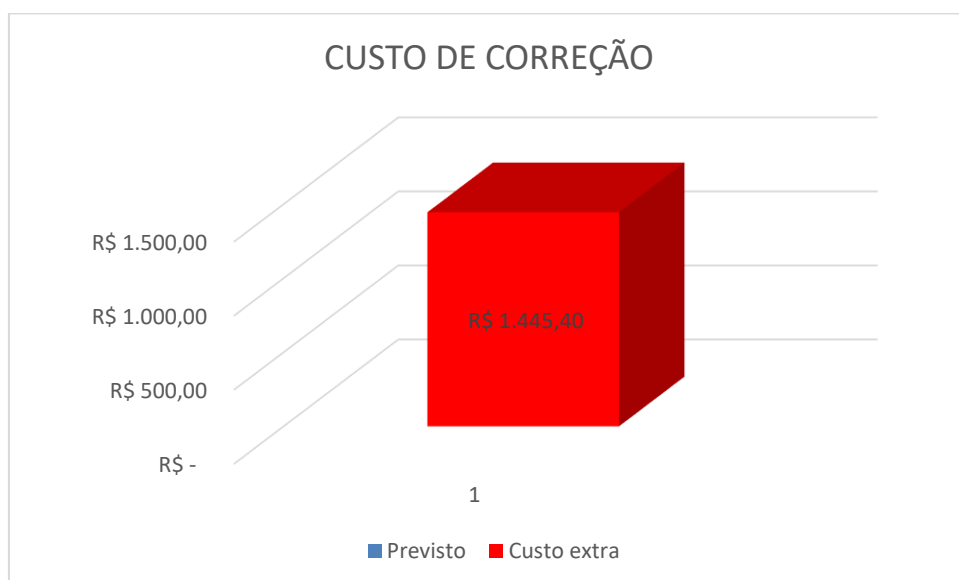
Para melhor visibilidade do montante gasto com a correção é apresentado o gráfico 6, que mostra mais uma atividade que teve um gasto desnecessário por não ter sido antecipada e corrigida anteriormente, e não ter essa correção já encaixada no serviço de pós-forma, o que evitaria a quebra da parede após dado o acabamento de pintura.

Gráfico 6 – Custo da correção dos pontos de ar-condicionado.

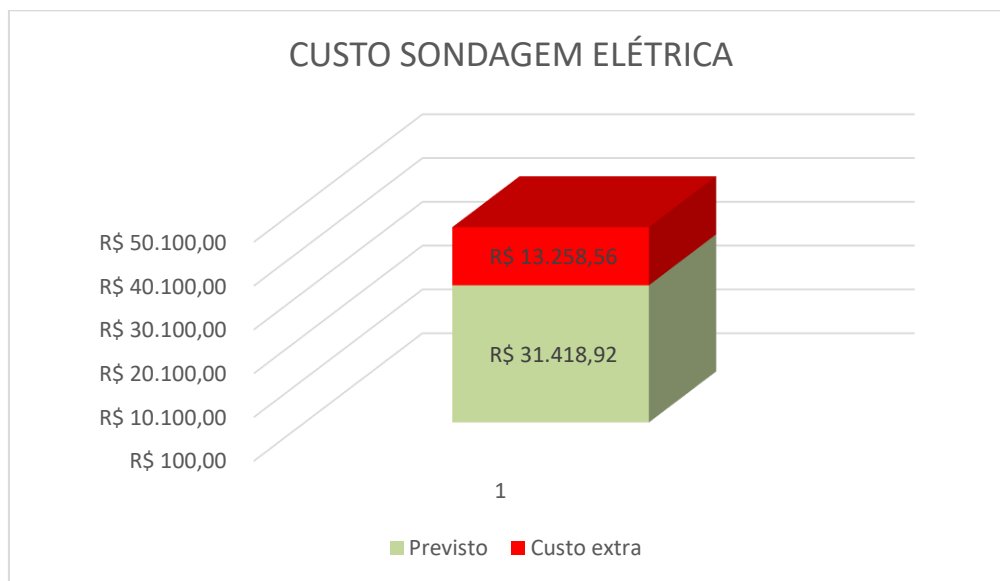
A atividade em questão acabou saindo mais cara que o esperado pois devido à má execução do serviço foi necessário executar mais de uma vez verificando o mesmo local, o que gerou uma bola de neve nos custos da execução do serviço. O valor previsto para a atividade levando em conta 3 torres da obra, foi de R\$ 31.418,92 valor esse que foi excedido muito além do esperado, gerando um custo total de R\$ 44.677,48, aumentando em 29,67% o valor destinado a execução do serviço. O valor inclui gastos com materiais e mão de obra.

Gráfico 7 – Custo excedido na atividade de teste de passagem dos eletrodutos.

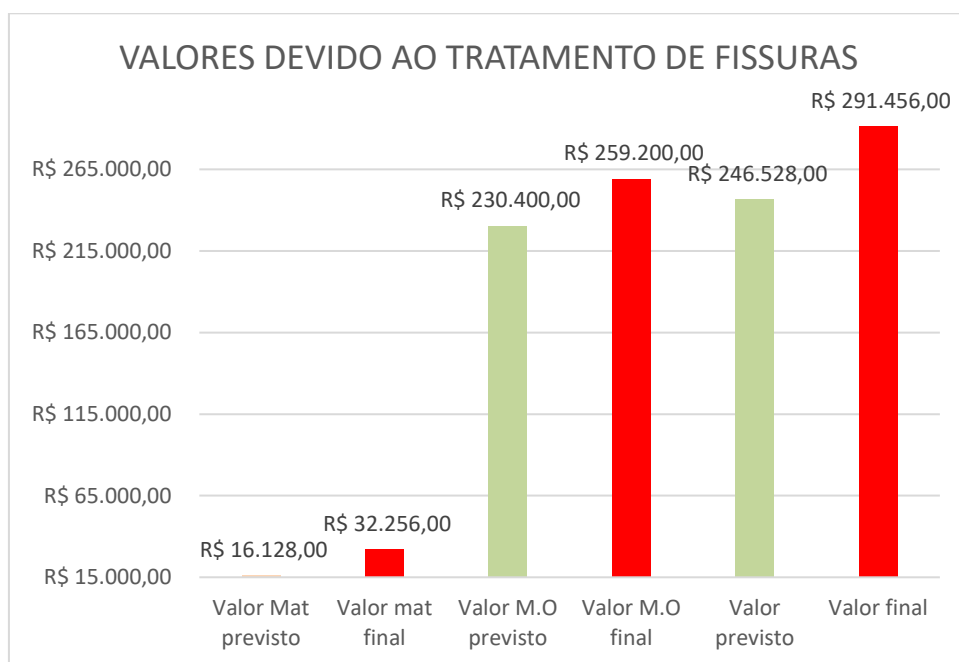
Esse valor foi ultrapassado em R\$ 16.128,00 devido ao gasto com os materiais selantes para tratamento das fissuras, e em R\$ 28.800,00 com a entrada novamente no apartamento para a conferência e tratamento de novas fissuras, considerando um valor de R\$ 100,00 por unidade.

Com as fissuras ressurgindo nas paredes, foi gasto uma grande quantia com o tratamento, os gastos com materiais se aproximaram de R\$ 13.872,00 e de mão de obra R\$ 28.800,00. No valor da atividade que teve seu valor orçado em R\$ 380.200,00 acabou saindo a R\$ 422.872,00 (Gráfico 8).

Gráfico 8 – Custo excedido na atividade de tratamento de fissuras.

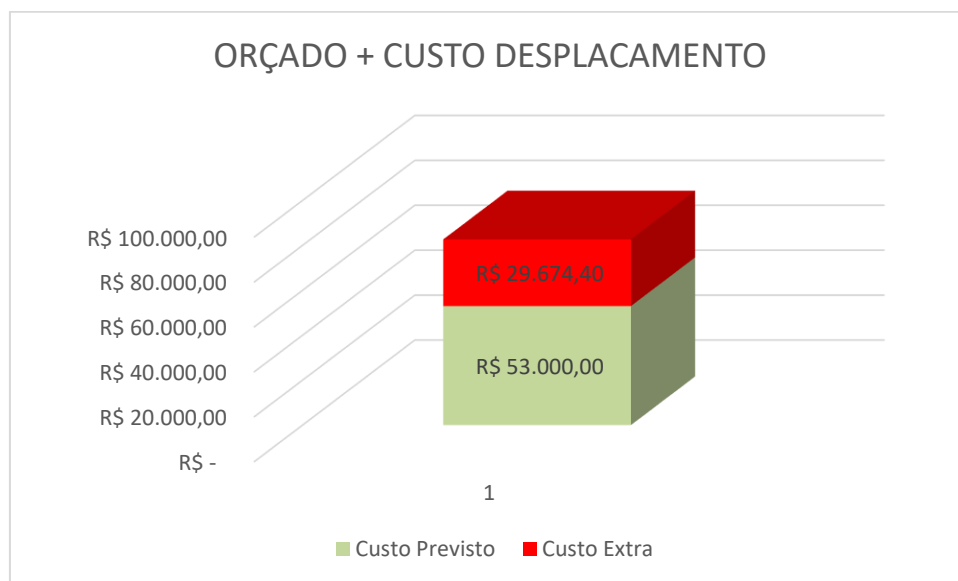
Gráfico 9 - Custo do deslocamento das cerâmicas do piso dos apartamentos.

Com o problema citado foi gasto R\$ 29.674,40 a mais que o projetado, que foi de aproximadamente R\$ 53.000,00, valor esse para o assentamento do piso cerâmico pela primeira vez.
