**ESTUDO DE CASO: estudo de manifestações patológicas
na cidade de Caldas de Cipó (BA)**

**Paripiranga
2021**

Monografia apresentada no curso de graduação do Centro Universitário AGES como um dos pré-requisitos para obtenção do título de bacharel em Engenharia Civil.

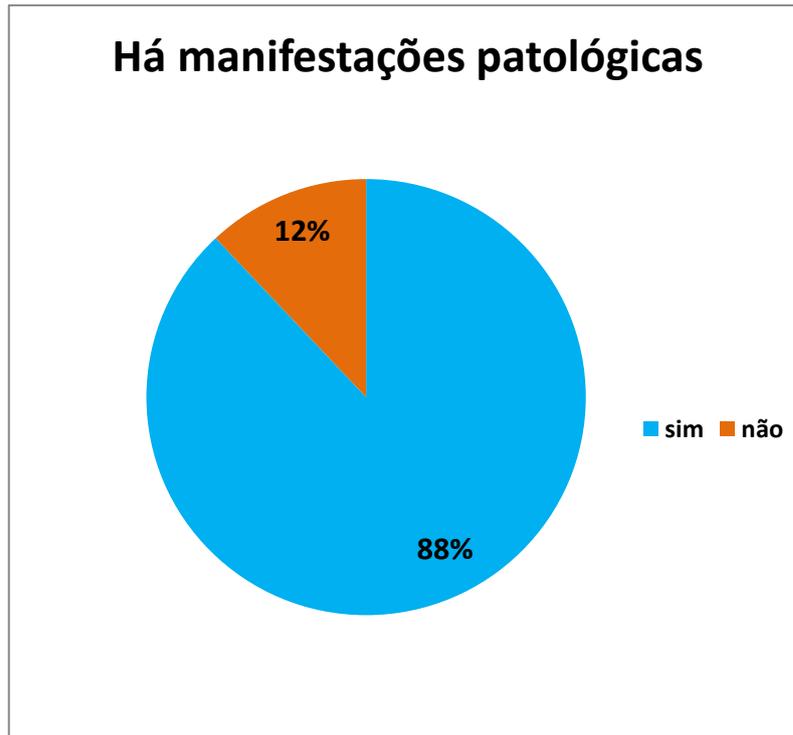
Figura 20: Percentual de existência de patologias
Fonte: Criação do autor (produzida em 2021).

Ao analisar os resultados das Figuras 19 e 20 respectivamente, é possível observar os efeitos gerados quando não se tem o suporte do engenheiro civil para manejar todo o processo construtivo. Esses efeitos estão relacionados a uma maior quantidade de residências com anomalias, trazendo desconforto e prejuízo financeiro. O mau uso da edificação também contribui para o surgimento de anomalias, em muitos casos, os proprietários acrescentam carregamentos excessivos na estrutura, sendo que esta não foi projetada para tal suporte, gerando assim deformações, trincas, fissuras ou rachaduras.

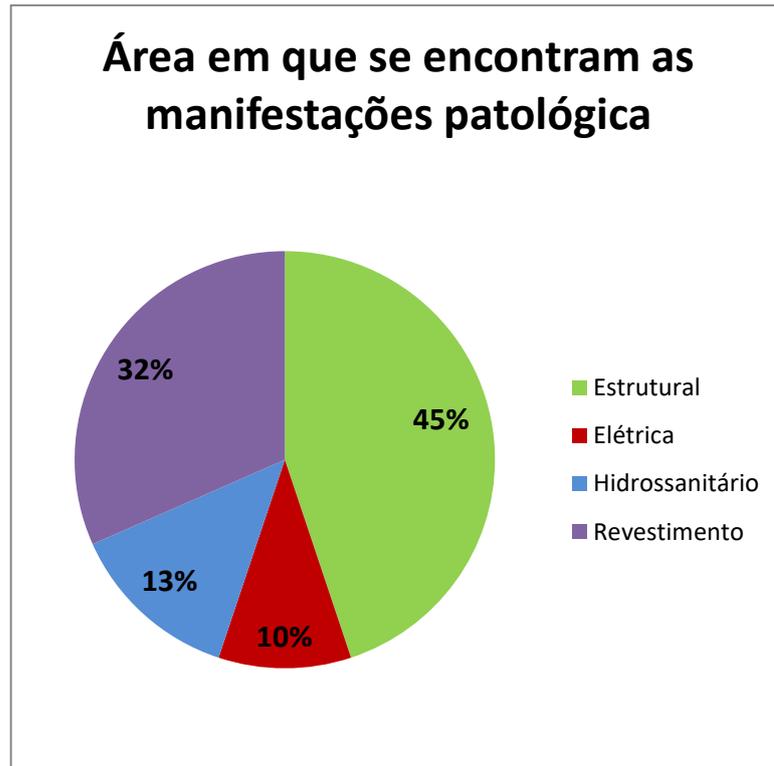
Figura 21: Percentual de manifestações em áreas de atuação
Fonte: Criação do autor (produzida em 2021).

Analisando a Figura 21, observa-se que as anomalias em sua boa parte ocorrem na área da estrutura, estes problemas estão relacionados com trincas, fissuras e rachaduras presente em paredes, vigas e pilares. Vários fatores levam a estes tipos de manifestações, entre eles estão o mau dimensionamento da estrutura em geral, como o uso de barras de aço com diâmetros inadequados ou até mesmo o excesso de aço nas vigas e pilares. Também podem ocorrer traços de concreto impróprios, já que o aço trabalha em conjunto com o concreto, necessitando assim que ambos estejam perfeitamente dimensionados para que juntos obtenham eficiência com a finalidade de manter a rigidez da estrutura.

Os problemas estruturais também estão relacionados com a base, devido a um projeto deficiente de fundação ou a falta dele. Visto que a fundação é o ponto de destino final das cargas, necessário assim, o estudo do solo para escolha do melhor tipo de fundação que se adéque à localidade e que suporte as cargas da edificação, sendo dimensionada seguindo normas técnicas.

Como mostrado na Figura 21, observa-se que os defeitos em revestimentos são muito comuns nas residências. Os problemas decorrem de vários fatores, entre eles estão abaixo qualidade do material, erros de aplicação, ausência de etapas essenciais ou sequências inadequadas de procedimentos, e presença de umidade.
