**AVALIAÇÃO DOS PROBLEMAS PATOLÓGICOS MANIFESTADOS EM  
FACHADAS COM USO DE ENSAIOS NÃO DESTRUTIVOS**

Trabalho de Conclusão de Curso apresentado  
ao Curso de Engenharia Civil da Universidade  
do Sul de Santa Catarina como requisito parcial  
à obtenção do título de Engenheiro Civil.

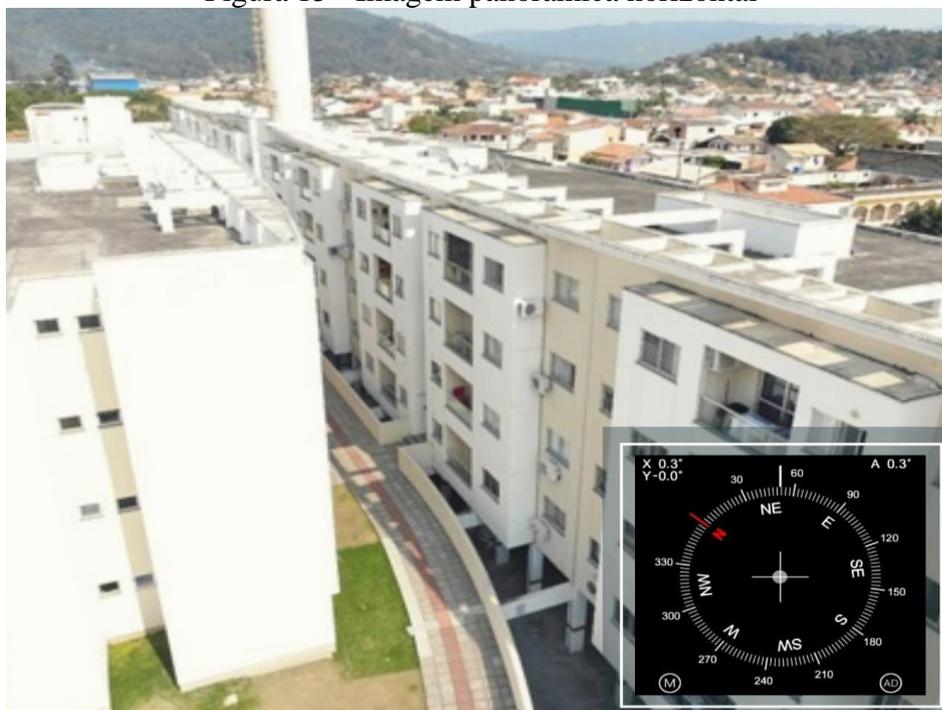
Figura 15 - Imagem panorâmica horizontal

Devido a edificação conter maior quantidade de blocos horizontais (Figura 15), buscou-se identificar as anomalias e verificar as variações de temperatura das fachadas quanto à umidade superficial proveniente das condições climáticas da região.

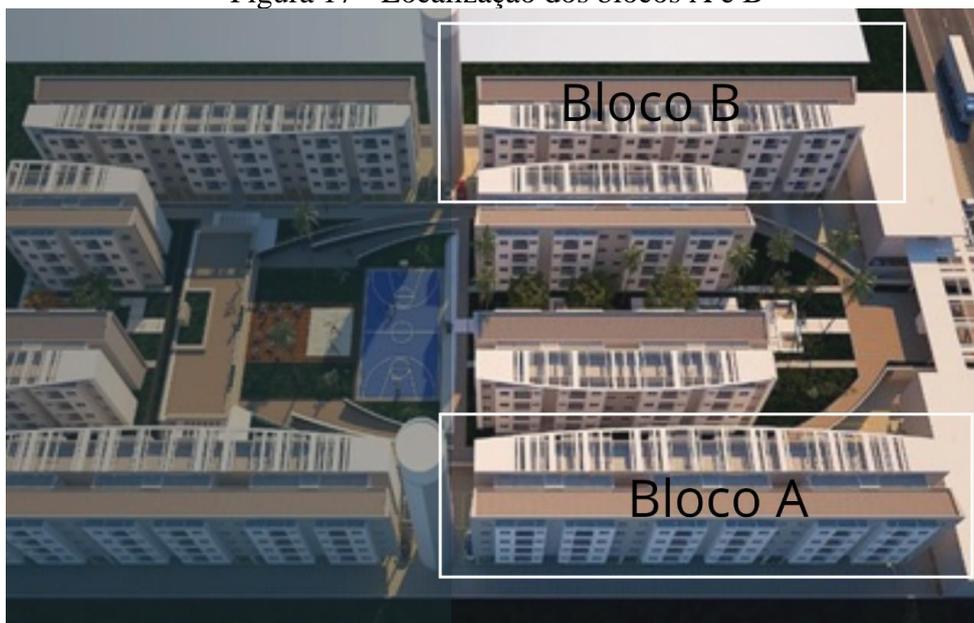
Figura 17 - Localização dos blocos A e B

Observa-se, na Figura 17, as fachadas localizadas com orientação para a área central do condomínio. A maior existência de problemas patológicos é encontrada no bloco A, com orientação para o norte – nordeste, com menor incidência ao sul; e no bloco B com orientação da fachada sudeste – leste, com maior ocorrência de agressões dirigidas do sul, sendo mais susceptível à anomalias, recebendo ações diretas de precipitação e variação de temperatura.
