**PATOLOGIAS E RECUPERAÇÃO EM ESTRUTURAS DE CONCRETO ARMADO:
UMA ANÁLISE EM EDIFICAÇÕES PRIVADAS NOS MUNICÍPIOS DE
TUBARÃO/SC E LAGUNA/SC**

Tubarão

2017

Trabalho de Conclusão de Curso apresentado ao Curso de Engenharia Civil da Universidade do Sul de Santa Catarina como requisito parcial à obtenção do título de Engenheiro Civil.

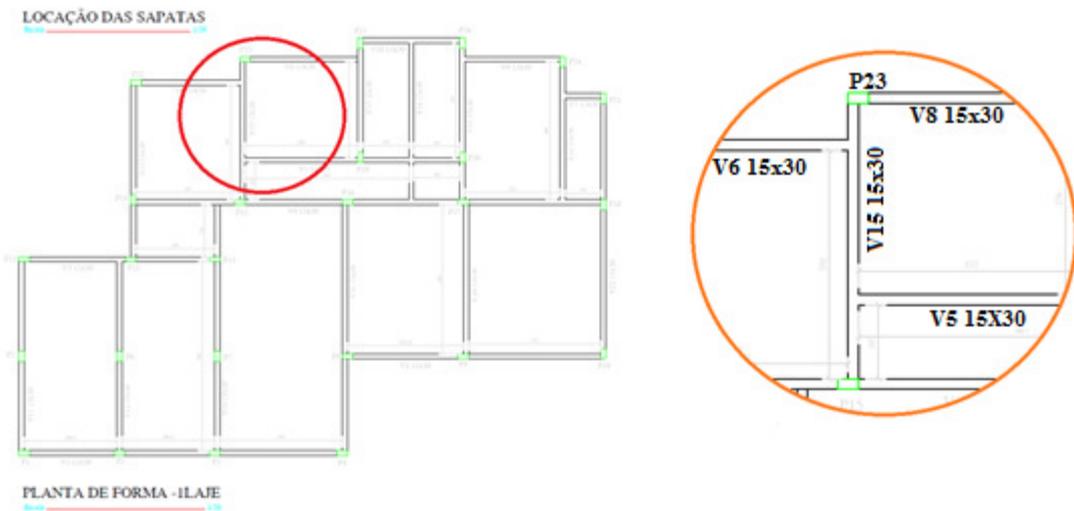
Figura 37: Localização viga 15 – Projeto estrutural.

O primeiro problema encontrado foi na viga 15, conforme localização na planta de forma do projeto estrutural, representado na Figura 37. A viga apresenta-se com armadura exposta e com trinca que ocupa quase todo o lado externo da peça, conforme apresentado na Figura 38.

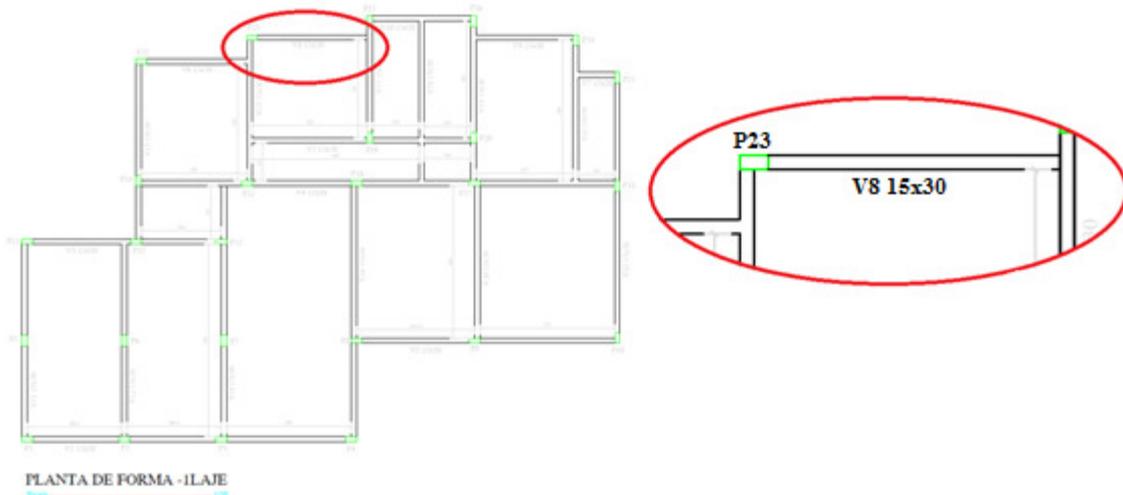
Figura 42: Localização da Viga 8 – Projeto estrutural.

O segundo problema encontrado foi na viga 8, que pode ser localizada no projeto estrutural indicado na Figura 42. A viga 8, encontrava-se com uma trinca vertical entre o pilar 23 e a viga em questão, conforme apresentada na Figura 43. Visualmente ela pode ser

justificada por insuficiência de armadura como também por excesso de carga, pois ocorre um esforço transverso.

Para solucionar o problema seria necessário uma ancoragem do tipo gancho de ângulo reto de 24 centímetros para a viga 8 e uma ancoragem do tipo gancho de ângulo reto de 19 centímetros para a viga 15. Ambas as vigas, não estavam apoiadas uma na outra e nem ancoradas, ou seja, a função estrutural das peças ficou prejudicada.

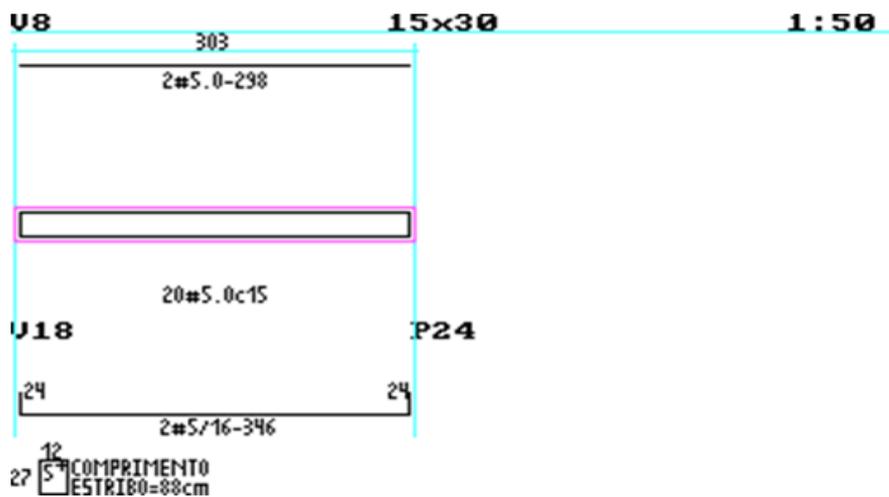
Figura 45: Detalhamento da viga 8.

Após a remoção do concreto, foi possível identificar que os estribos estavam com um espaçamento de 46 centímetros. No detalhamento do projeto estrutural (Figura 45), a viga 8 deveria ter vinte estribos de cinco milímetros de diâmetro e com um espaçamento de 15 centímetros. Portanto, foi necessário fazer a abertura de toda a viga, para que pudesse ser feito a recuperação.

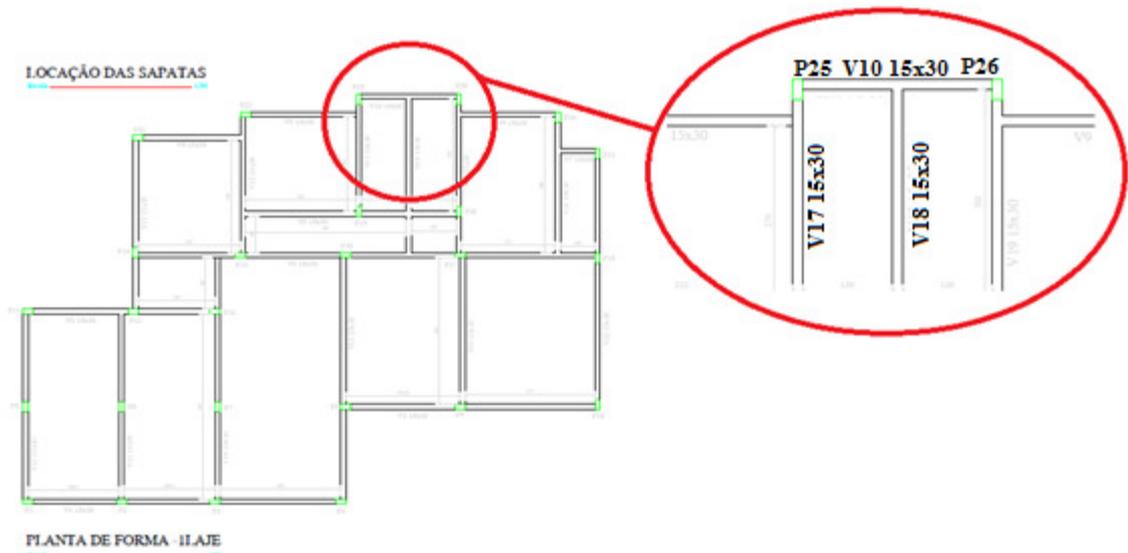
Figura 46: Planta de forma projeto estrutural.

Além da falta de estribos, outro problema ocasionou também a trinca identificada, as vigas 10, 17 e 19 no projeto estrutural estão apoiadas nos pilares P25 e P26, conforme pode ser observado na Figura 46. Porém, quando analisado in loco, conforme Figura 47, nota-se que os pilares foram recuados e sobre eles foram apoiadas a viga 8 e 17, no pilar 25 e a viga 9 e 19, no pilar 26.

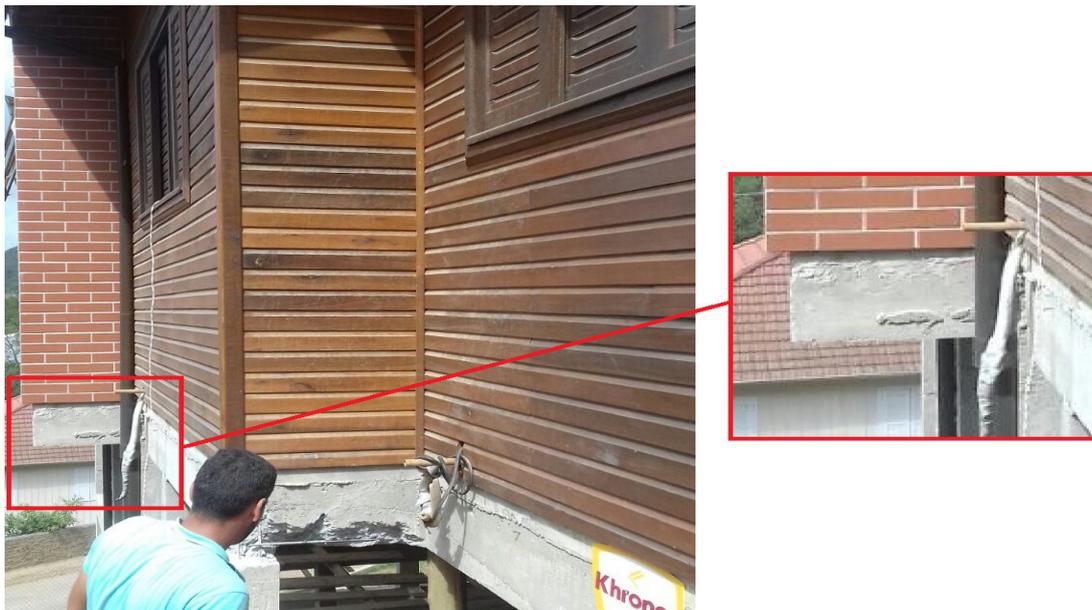
Figura 47: Laje em balanço.

Desta forma, a laje ficou em balanço, o qual não foi previsto no projeto estrutural e a mesma laje, estava suportando a carga de uma caixa d'água. O balanço não previsto em conjunto com o peso da caixa d'água também contribuíram para que as trincas ocorressem.
