**Inspeção predial:
Estudo de caso em uma habitação unifamiliar**

Trabalho de Conclusão de Curso apresentado ao Curso de Engenharia Civil da Universidade do Sul de Santa Catarina como requisito parcial à obtenção do título de Engenheiro Civil.

A edificação tem em média três anos de uso e apresenta diversas manifestações patológicas, através da vistoria notou-se que as anomalias de maior incidência e que causam mais transtornos aos moradores são as infiltrações por conta da umidade ascendente.

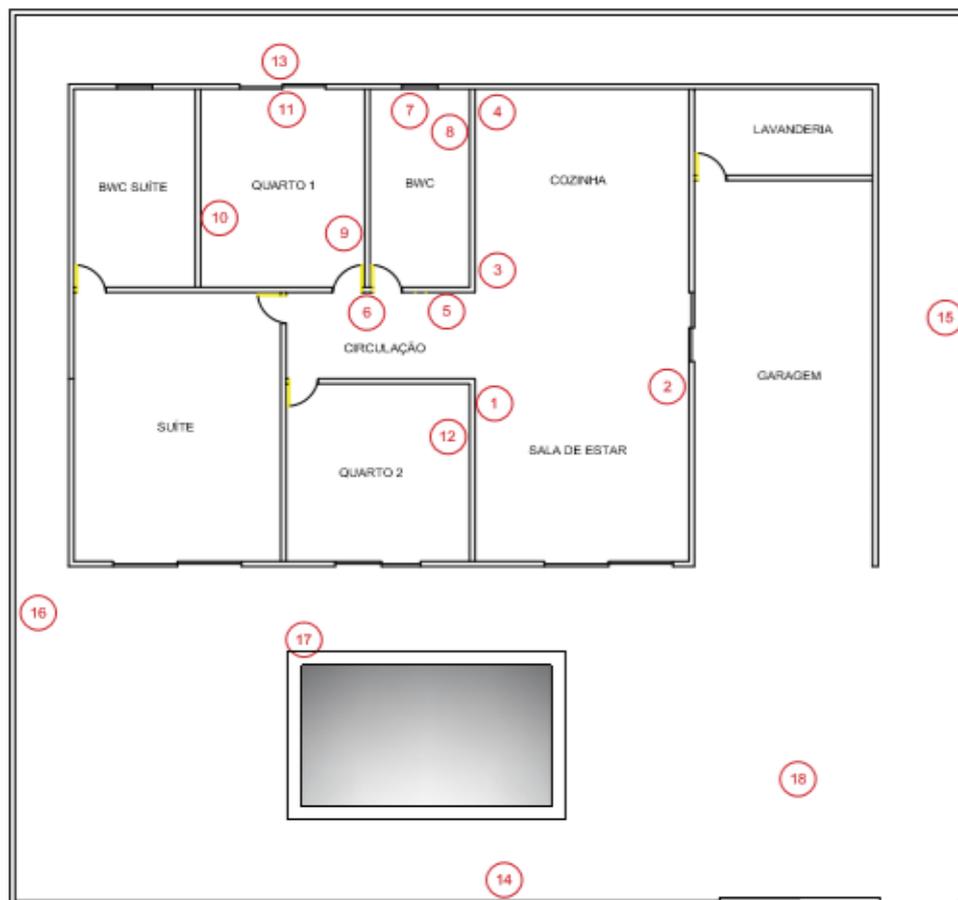
Figura 22 - Planta baixa com localização das anomalias

A planta baixa a seguir apresenta as localizações das manifestações patológicas encontradas durante a vistoria realizada na edificação deste estudo de caso. As manifestações patológicas foram nomeadas de acordo com a sequência de anomalias indicadas no item 3.3.1.

Nas anomalias 1, 2, 3, 5, 6, 9, 10, 12 e 15 que se encontram dispostas no item 3.6.1, é possível visualizarmos os danos causados aos revestimentos do sistema de vedação interno e externo da edificação, danos estes que se devem a percolação ascendente de água, pois, as vigas baldrame não passaram por um processo de impermeabilização com pintura asfáltica e as paredes da edificação não foram impermeabilizadas com argamassa polimérica antes que fosse realizado o acabamento, esta falha na execução causa mofo e deslocamento do revestimento, o que pode vir

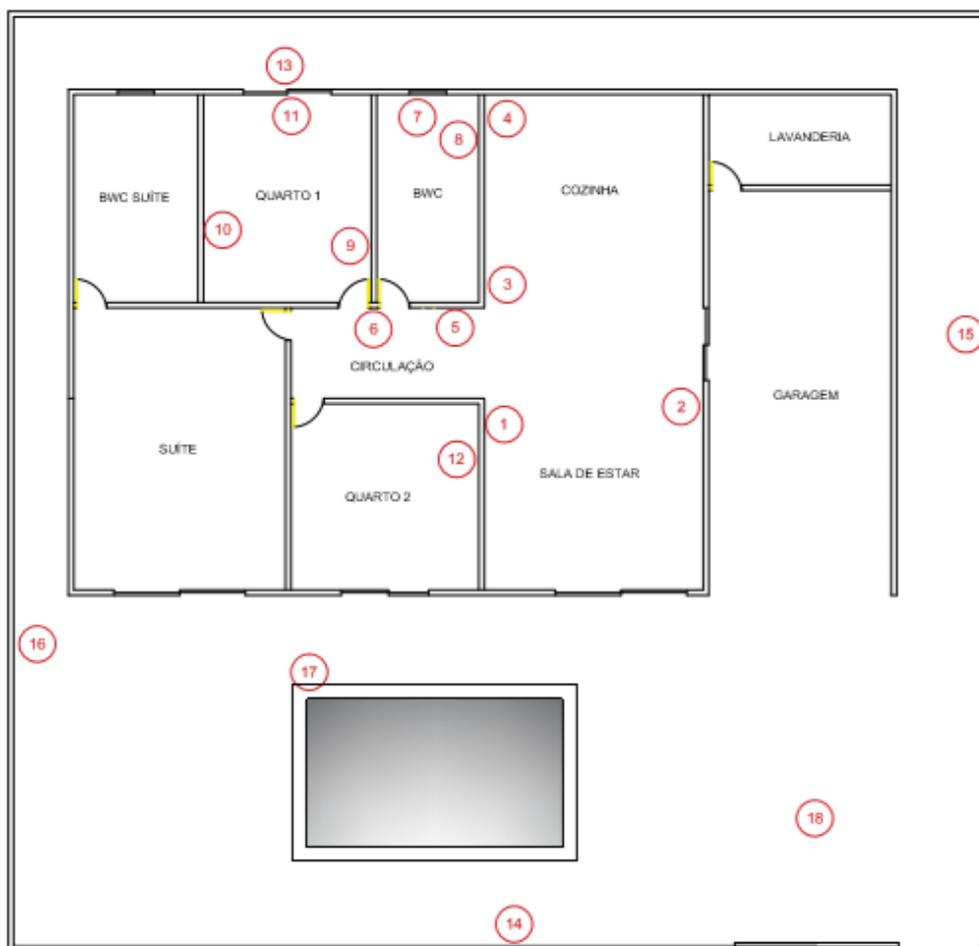
Figura 1 - Planta baixa com localização dos locais inspecionados.

As manifestações patológicas foram nomeadas de acordo com a sequência de anomalias indicadas no item 2.3. Sendo assim a localização 1 será a anomalia 1 deste laudo e assim sucessivamente.
