**TERMOGRAFIA APLICADA EM PAINÉIS ELÉTRICOS**

Trabalho de Conclusão de Curso apresentado  
ao Curso de Engenharia Elétrica do Centro  
Universitário dos Guararapes em Jaboatão dos  
Guararapes como requisito parcial à obtenção  
do título de Engenheiro Eletricista.

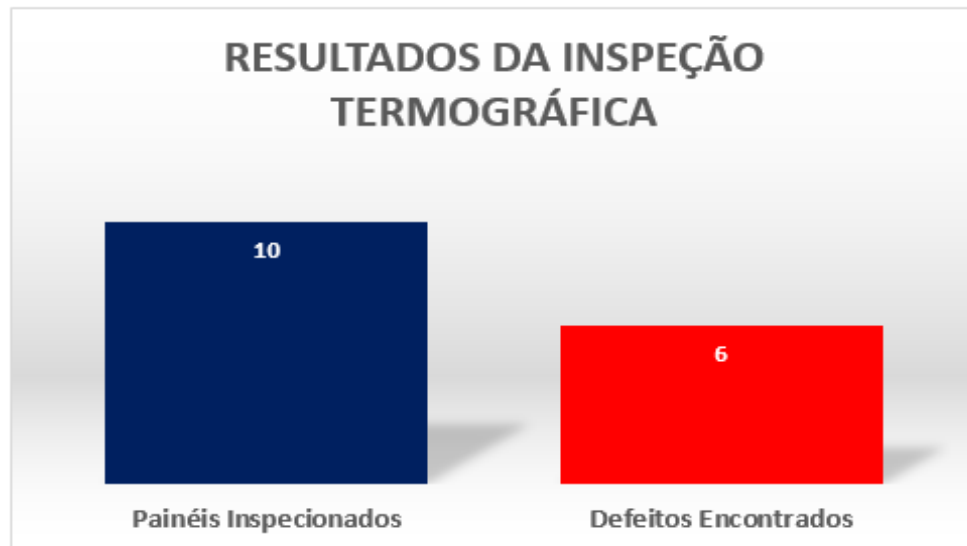
## Resultados da Inspeção Termográfica

Um total de 10 painéis de vários tipos como: de distribuição, painéis de alimentação de circuito de comandos, CCM (Centro de Controle do Motor) e quadros da subestação foram testados por imagens térmicas. Do total de painéis vistoriados, foram encontradas 06 anomalias, correspondendo a 60,00% dos painéis elétricos com problemas relacionados ao aquecimento de componentes. Na imagem abaixo você pode ver um gráfico criado a partir dos dados da análise de imagens térmicas.

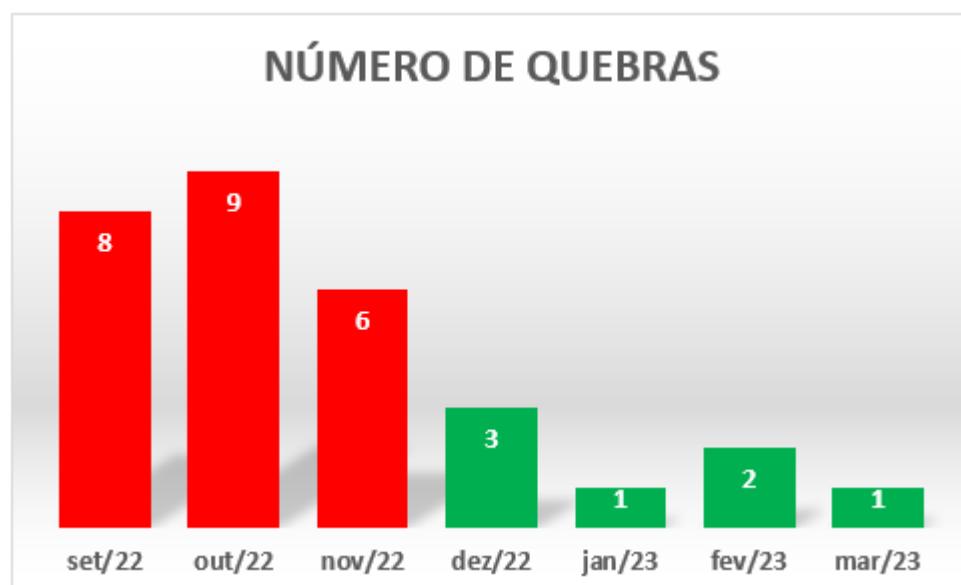
#### Número de Quebras

Analisar os resultados obtidos usando a forma gráfica. O primeiro ponto é o número de desligamentos, ou seja, parada de emergência por falha da máquina. Observe que esse número permaneceu praticamente inalterado após a análise de imagens térmicas, indicando que a maioria das manutenções corretivas não programadas em máquinas não decorreu de problemas térmicos no painel de energia. A imagem abaixo é um gráfico de análise detalhada de setembro a novembro de 2022 antes da implementação do projeto e janeiro, fevereiro e março de 2023 após a inspeção.
