MICHELE DE SOUZA LOPES

ROBSON DELFINO TEIXEIRA

**PATOLOGIA DAS EDIFICAÇÕES:
PROPOSTA DE RECUPERAÇÃO DO CENTRO MUNICIPAL DE CULTURA
MUSEU WILLY ZUMBLICK DA CIDADE DE TUBARÃO/SC**

Trabalho de Conclusão de Curso apresentado ao Curso de Graduação em Engenharia Civil da Universidade do Sul de Santa Catarina como requisito parcial à obtenção do título de Bacharel em Engenharia Civil.

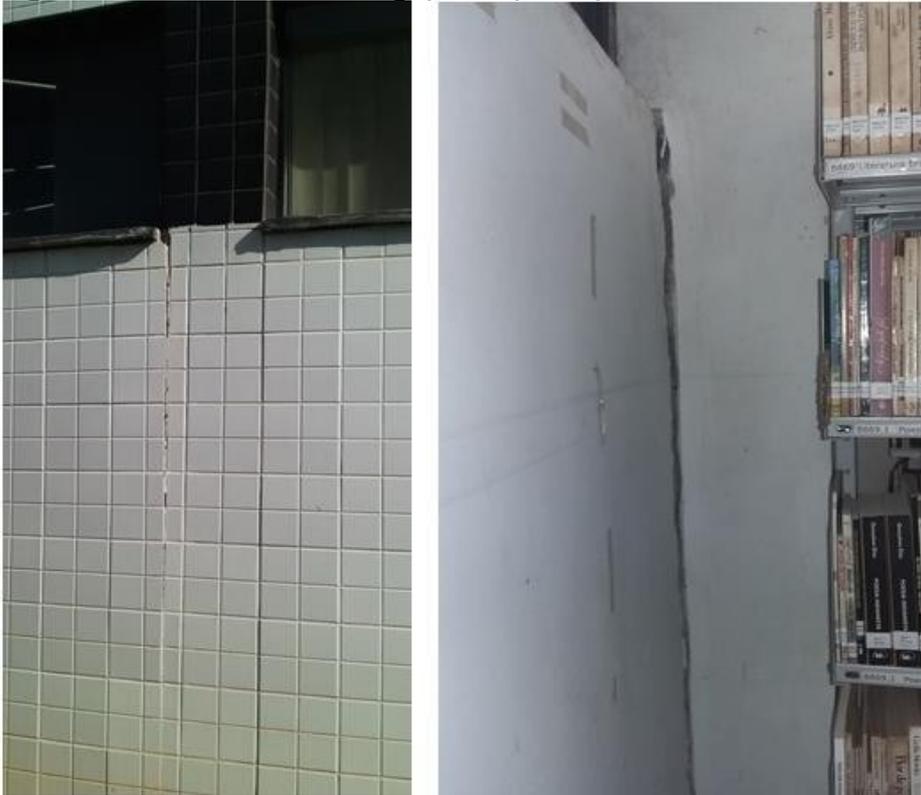
Figura 38 – Rachadura entre ligação de pilar e parede

A técnica de recuperação recomendada se dá conforme os passos a seguir, e como mostrados na Figura 38:

8º passo: recolocar a esquadria que estava presente no local.

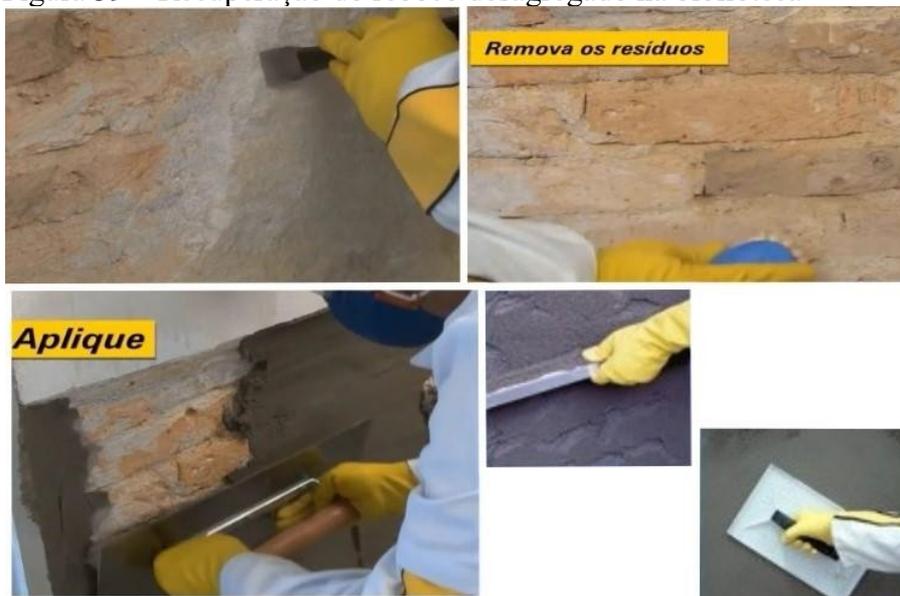
Figura 39 – Recuperação do reboco desagregado na biblioteca

A técnica de recuperação recomendada se dá conforme os passos a seguir, e como mostrados na Figura 39:

4º passo: após a cura, pintar novamente.

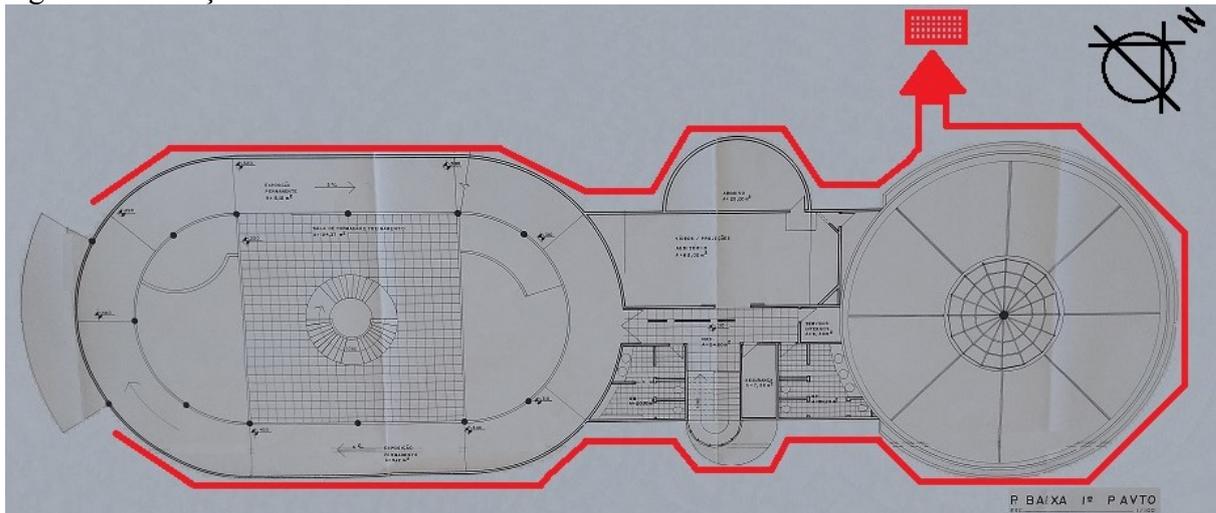
Figura 40 – Traçado do dreno no entorno do edifício.

Comprimento do dreno: 156 m , conforme Figura 40.

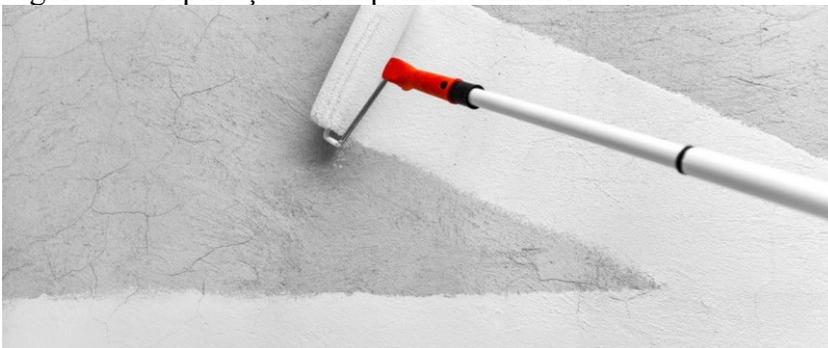
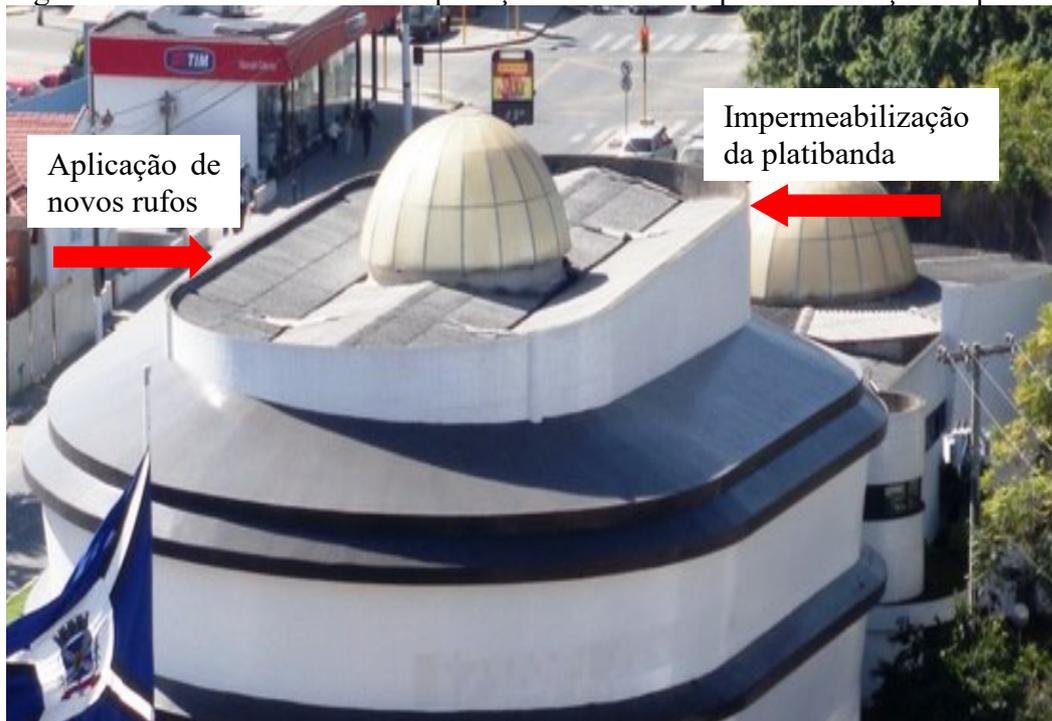
Figura 41 – Aplicação de impermeabilizante.

Figura 42 – Detalhe do local de aplicação de rufos e impermeabilização da platibanda

Técnica de recuperação para infiltração na laje usando impermeabilizante flexível a base acrílica, conforme as Figuras 41 e 42, e os passos a seguir:

- 1° passo: Dilua o produto na proporção 1:1 em água;
 - 2° passo: Aplique a primeira demão diluída do produto na laje;
 - 3° passo: Reforce os cantos e trincas com uma de camada de tela Vedatrinca;
 - 4° passo: Aplique a segunda demão sem diluir;
 - 5° passo: Finalize aplicando a terceira demão do produto sem diluir;
- O intervalo entre as demãos é de aproximadamente 2 horas.

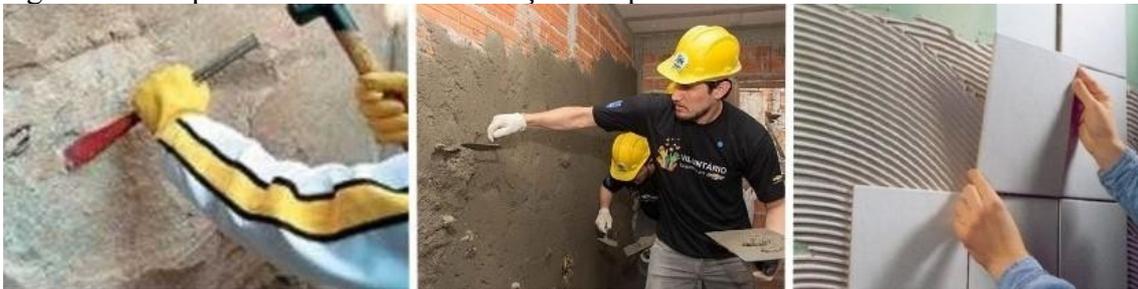
Figura 43 – Reparo no reboco e recolocação das placas externas

A técnica de recuperação recomendada se dá conforme os passos a seguir, e como mostrados na Figura 43:

5º passo: recolocar o revestimento cerâmico com argamassa Cimentcola Fachadas Quartzolit.

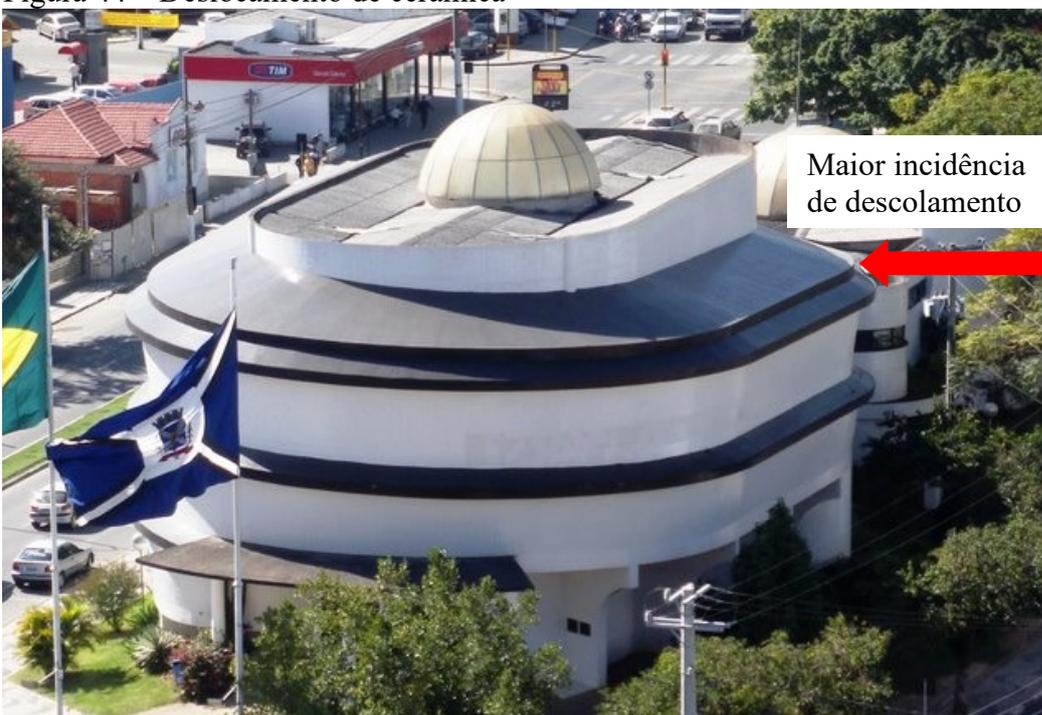
Na parte externa da edificação que é revestida em cerâmica foram quantificados o descolamento das mesmas, conforme Figura 44, sendo 343 m² cerâmica preta e 20 m²

Figura 44 – Deslocamento de cerâmica

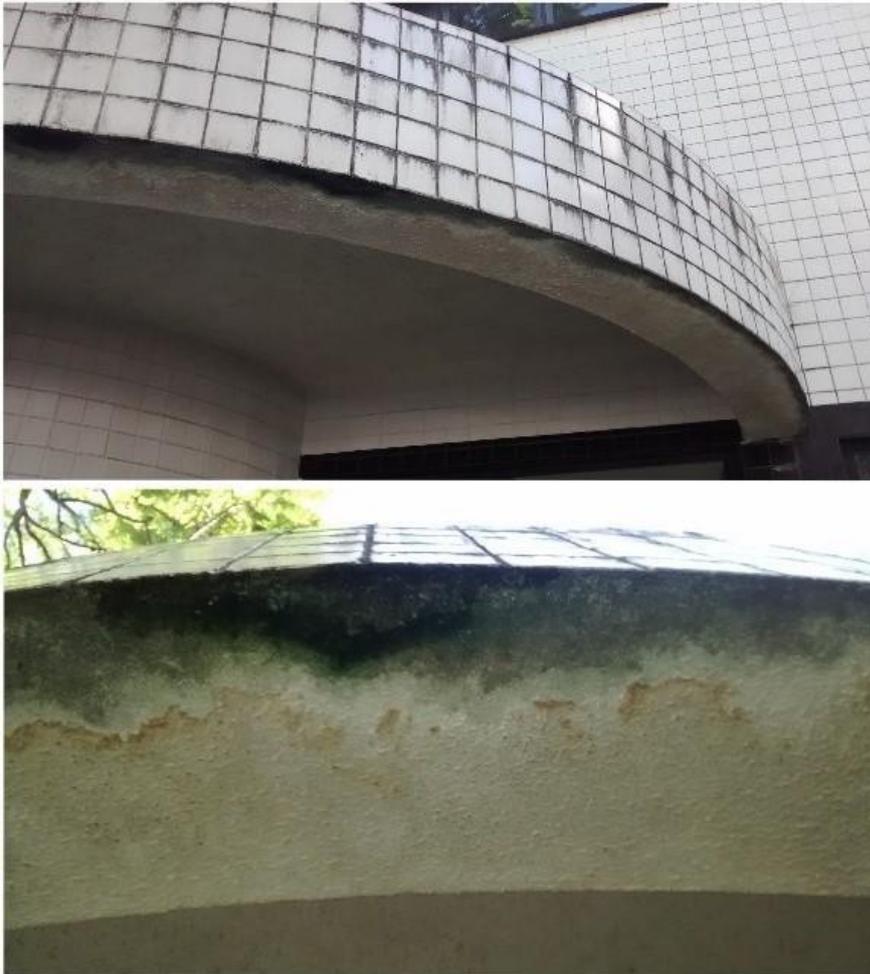
Figura 45 – Bolor na parte inferior da marquise

Para solucionar tal problema, apresentado na Figura 45, orçamos a instalação de pingadeiras (41 m), a limpeza do bolor com jato de alta pressão e incluímos toda fachada do edifício nessa limpeza (1197 m²), visto que apresenta depósito de sujeira em seu revestimento, melhorando assim a aparência do Centro Municipal.

4º passo: lixar e repintar toda a região.

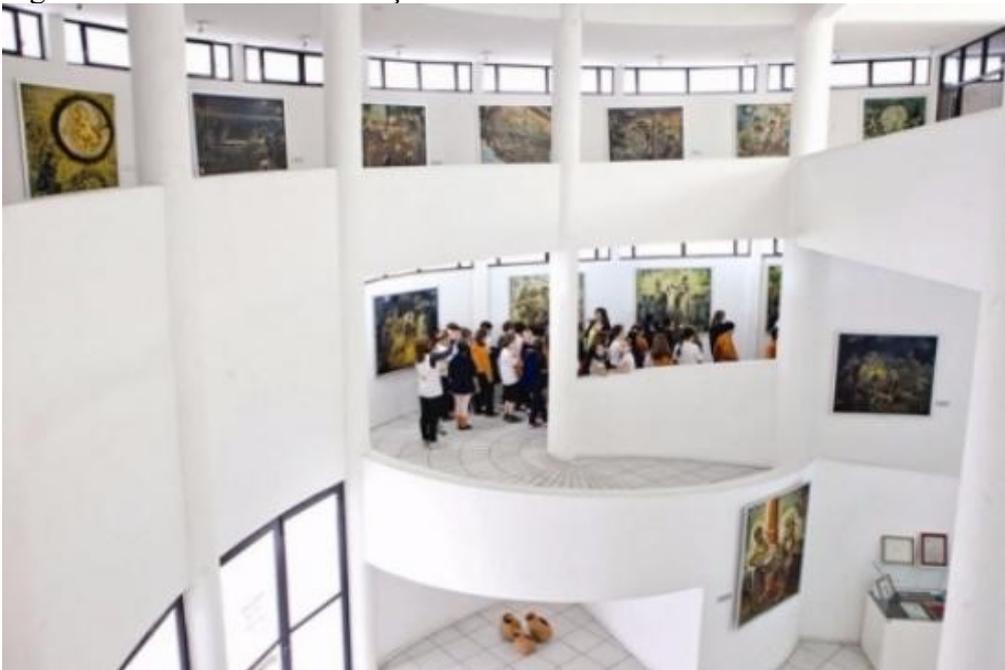
Figura 48 – Interior da edificação

O museu em seu interior, conforme Figura 48, apresenta inúmeras manchas devido a infiltração, descasamento de pintura entre outras coisas que comprometem a boa aparência da edificação. Como sugerimos as soluções para sanar esses problemas, propomos uma nova pintura, que segundo funcionários desde a inauguração ainda não foi feita nenhuma ação com o objetivo de revitalizar o local, exceto o hall de entrada que recebeu um tratamento há alguns anos. O edifício possui aproximadamente 4153 m² de área pintada. Sendo 2706,45 m² parede que receberá duas demãos, desta área 139,7 m² receberá fundo selador por se tratar de áreas recuperadas e 1446,55 m² de teto que será aplicado também duas demãos.
