# **ANÁLISE DE MANIFESTAÇÕES PATOLÓGICAS NO MÉTODO DE CONSTRUÇÃO DE ALVENARIA RESISTENTE DE UMA RESIDÊNCIA EM CATALÃO-GO**

## **RESUMO**

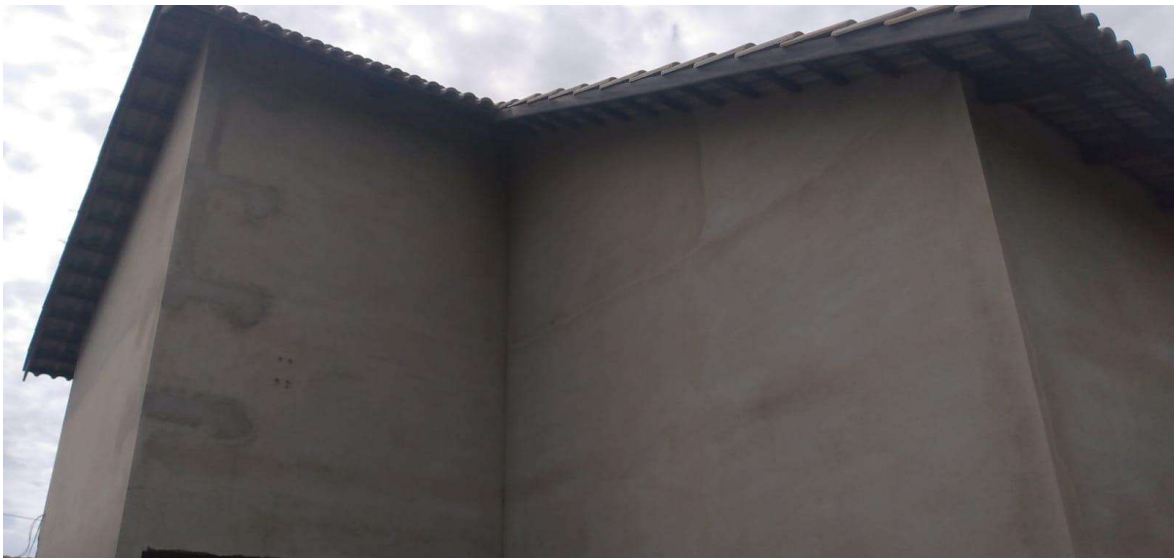
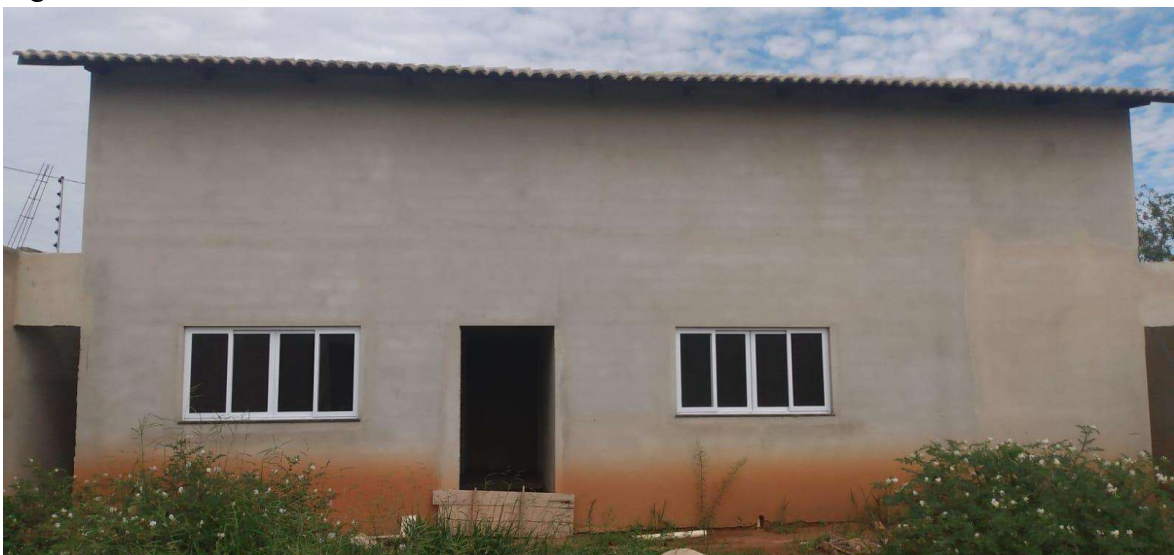
Figura 18 – Residência Analisada

Na residência em análise, localizada na cidade de Catalão-GO, seu processo construtivo foi a de alvenaria resistente e foi constatado trincas nas extremidades superiores das paredes da construção, como mostram as figuras abaixo.
