Monitoramento e identificação de causas de fissuras, trincas e rachaduras em alvenaria

Moisés Antonio Rodovalho Bento; Mateus Balduino Parreira

*Centro Universitário UNA de Catalão – Campus Santa Cruz
Jéssica Ferreira Borges; Professora Orientadora, Curso de Engenharia Civil
moisesbento50@gmail.com; mateusegcivil@gmail.com*

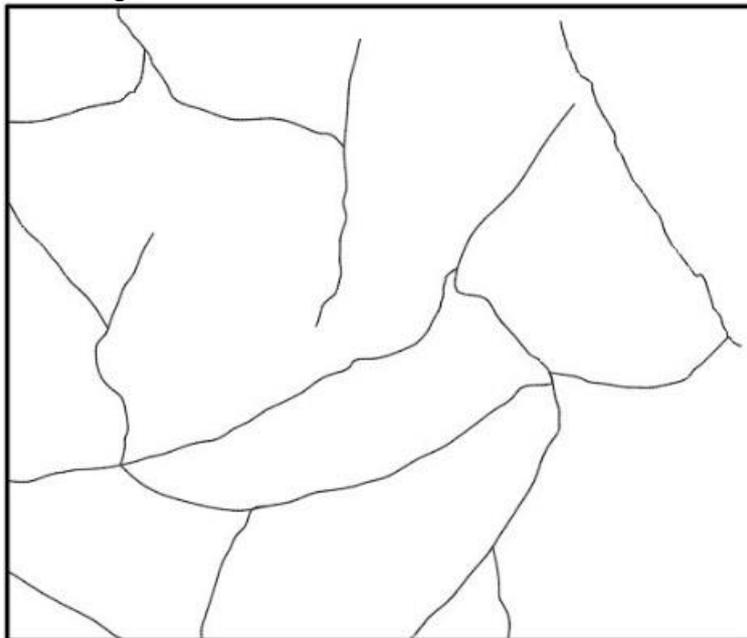
Quando se trata das fissuras mapeadas que são caracterizadas por distribuir sobre toda a superfície do revestimento em monocamada e, também, pode ocorrer deslocamento em placas. Além disso, caracteriza-se também pela fácil desagregação. Sua principal causa é a retração da argamassa por excesso de finos de agregados, cimento como único aglomerante e água de amassamento. A solução é o reparo da fissura por meio de selante acrílico, é comum o tratamento com selantes flexíveis, com posterior renovação da pintura

Figura 2 – Fissura mapeada (Fonte: adaptado de IBDA, 2019).

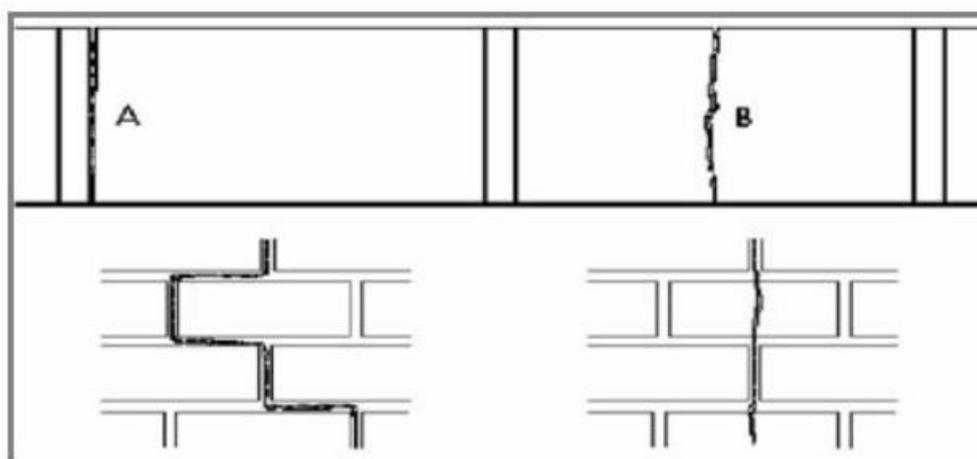
Já as fissuras geométricas acompanham o contorno da alvenaria devido a reparação da argamassa de assentamento por excesso de cimento ou de finos no agregado, além da movimentação higrotérmica do componente. Para tanto, faz-se necessário o reparo da fissura e a renovação da pintura. A seguir, na Figura 3 (a) é notado o contorno da fissura por meio da argamassa, enquanto na Figura 3 (b) a fissura atinge camadas externas causando mais danificações.

Figura 3 – Fissuras geométricas (Fonte: SAHADE, 2005).

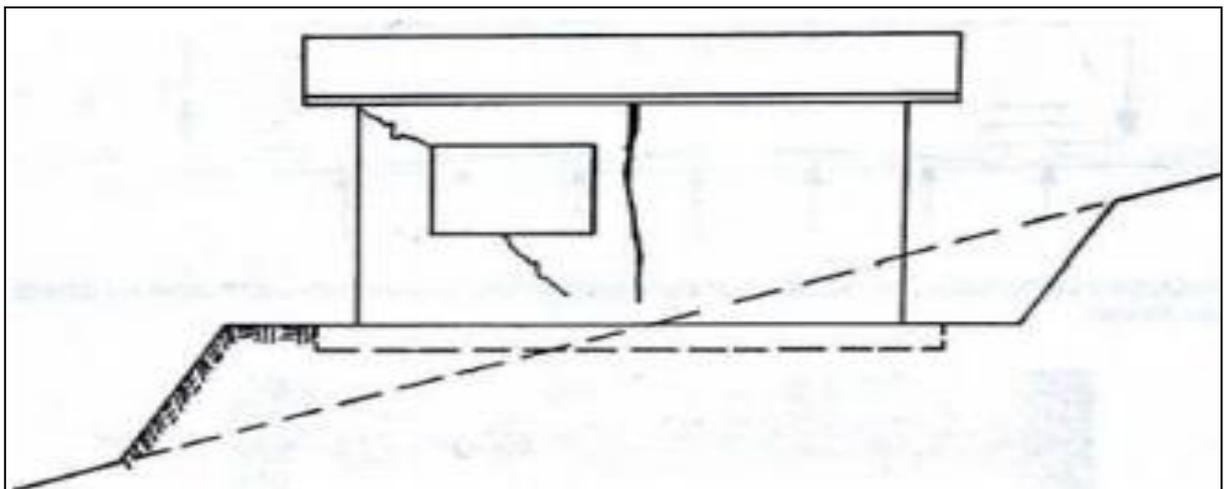
Além disso, ainda existem as fissuras resultantes dos recalques diferenciais que, segundo Zanzarini (2016), são normalmente inclinadas e configuram-se de forma a “deitar-se” em direção ao ponto de maior intensidade de recalque, como mostra a Figura 4 com a fissura a aproximadamente 45°.

Figura 4 – Fissuras causadas por recalques diferenciais (Fonte: Thomaz, 1989).

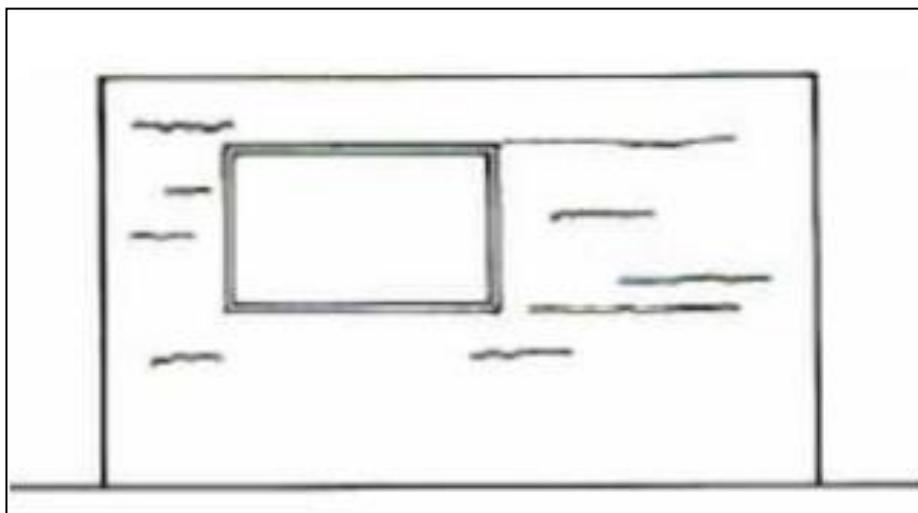
Na Figura 5 a seguir, é possível perceber e analisar a configuração de fissuras que são originadas pela expansão da argamassa de assentamento, acompanhando as juntas de assentamento da alvenaria.

Figura 5 – Fissuras horizontais provocadas pela expansão da argamassa de assentamento (Fonte: Thomaz, 1989).
