**ANÁLISE DE MANIFESTAÇÕES PATOLÓGICAS EM RESIDENCIAL  
MULTIFAMILIAR LOCALIZADO NA CIDADE DE PALHOÇA/SC:  
ESTUDO DE CASO**

Palhoça

Trabalho de Conclusão de Curso apresentado  
ao Curso de Engenharia Civil da Universidade  
do Sul de Santa Catarina como requisito parcial  
à obtenção do título de Bacharel.

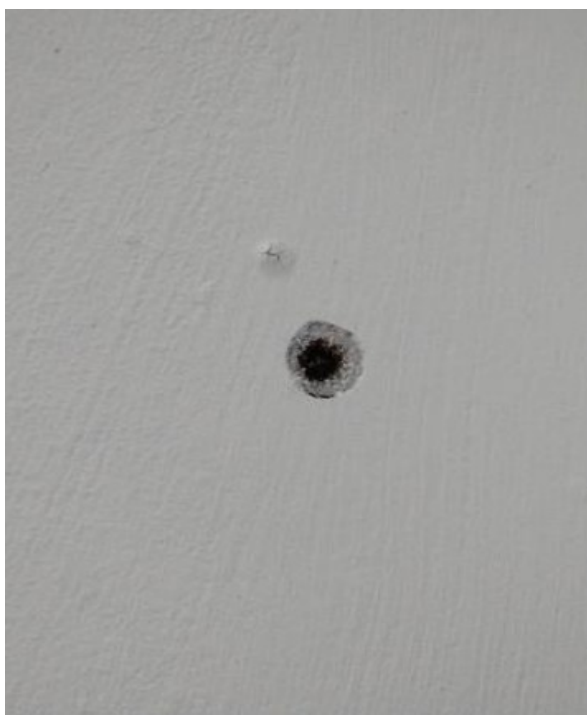
A cal virgem, produto empregado na composição da argamassa, é o óxido de cálcio ( $\text{CaO}$ ), esse composto não é encontrado na natureza onde, para ser obtida, a cal necessita ser submetida a um processo chamado pirólise (decomposição térmica) do calcário. Ela é empregada na produção de cal extinta ou hidratada, denominada hidróxido de cálcio ( $\text{Ca(OH)}_2$ ). A renovação desse composto no endurecimento da argamassa finaliza o ciclo de reações que é o resultado da ação do anidro carbônico do ar. O processo de hidratação da cal virgem ocorre por meio de uma reação contínua, caso essa reação não ocorra de forma completa, o processo pode dar sequência mesmo após o produto ser ensacado. O problema está quando essa reação continua após a aplicação da argamassa, esse processo pode ocasionar nos revestimentos argamassados o surgimento de vesículas, mostrada na Figura 14. É importante salientar que essa anomalia também pode ocorrer devido a presença de impurezas nos agregados.

Figura 14 – Vesícula em revestimento argamassado

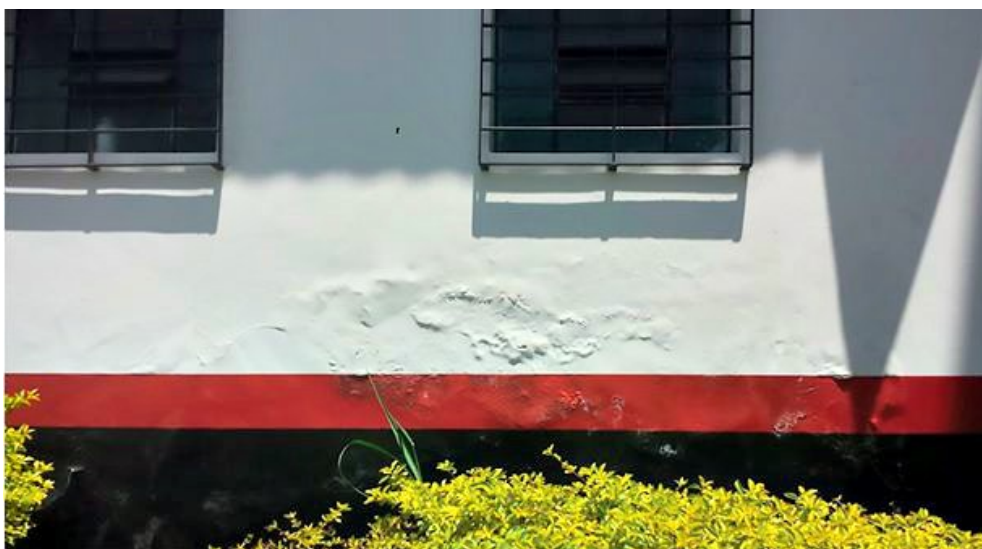
De acordo com Caporrino (2018), o empolamento do revestimento é outra anomalia que também pode estar relacionada com a hidratação da cal virgem, como pode ser visualizada na Figura 15. Ainda sobre as anomalias relacionadas a cal, ilustrada na Figura 16, Cincotto (1996) e Cascudo (1999 *apud* CARASEK, 2011, p. 3) afirmam o seguinte:

Figura 15 – Empolamento em revestimento argamassado

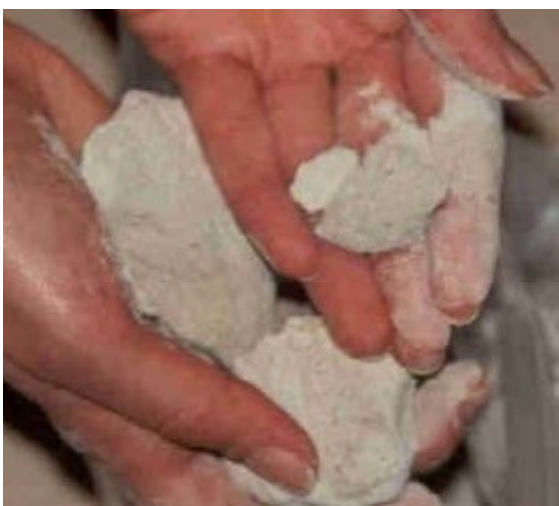
Por outro lado, quando se trata da hidratação retardada do óxido de magnésio, presente na cal do tipo magnesiana ou dolomítica, esta reação é bem mais lenta e ocorre simultaneamente à carbonatação do  $\text{Ca(OH)}_2$ , nessa situação, o principal problema observado na atualidade é a desagregação do emboço ou mesmo, no caso de revestimento cerâmicos, o destacamento das peças cerâmicas, com ruptura no interior da camada de emboço.

Figura 16 – Desagregação do emboço por hidratação retardada do óxido de magnésio

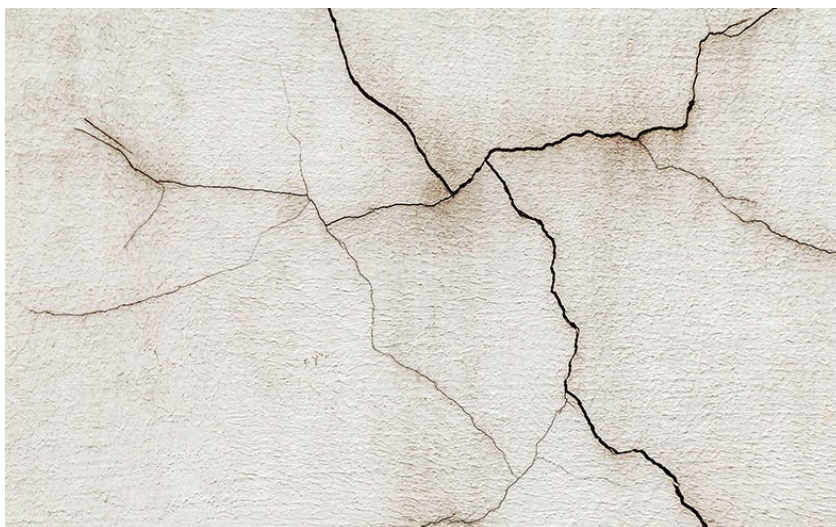
empregado na produção da argamassa, não em sua qualidade. De forma geral, qualquer cimento pode ser empregado na composição da argamassa de revestimento, porém deve-se tomar cuidado com relação a sua finura, pois os cimentos muito finos, tendem a produzir maior retração plástica vindo a formar as fissuras em mapa, demonstradas na Figura 17 (CARASEK, 2011). Já Caporrino (2018) atribui essa patologia a argamassas com elevado teor de cimento.

Figura 17 – Fissuras ocasionadas por retração plástica

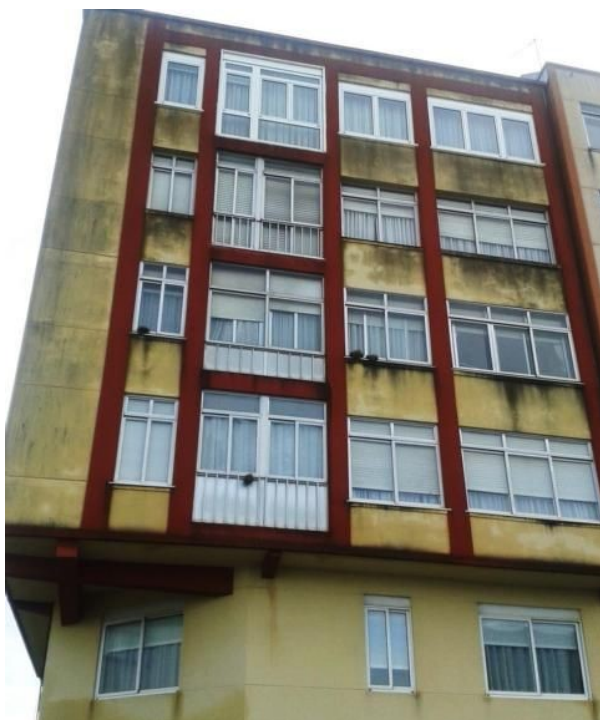
Outra patologia também muito frequente em revestimentos argamassados é a proliferação de fungos devido à presença de água, como mostra a Figura 18. Essa anomalia poderá causar manchas nas fachadas, bem como a deterioração dos revestimentos. Poderá ser ocasionado por deficiência nos escoamentos das águas bem como a ausência de manutenção (CAPORRINO, 2018).

Figura 18 – Proliferação de fungos em fachada

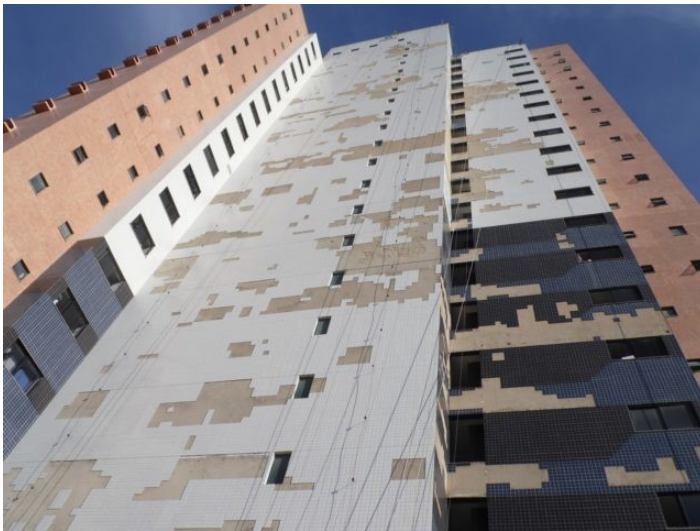
Uma anomalia comum nesse tipo de revestimento é o descolamento, demonstrado na Figura 19. Bauer (2012, p. 906) explica que as causas mais comuns para o surgimento desta anomalia são “[...] a inexistência de juntas de movimentação, deficiência na execução do assentamento das peças, até a falta de rejuntamento”.

Figura 19 – Descolamento do revestimento cerâmico

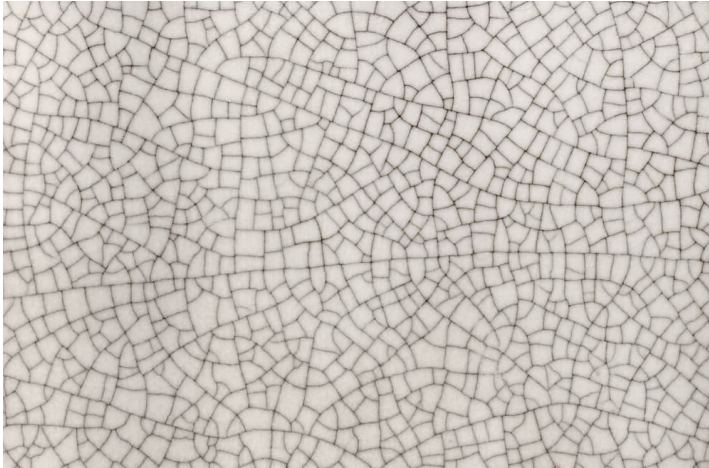
Segundo Bauer (2012), o gretamento caracteriza-se pela formação de fissuras excessivamente finas (capilares) sobre a superfície vidrada, como pode ser visto na Figura 20. A cerâmica quando submetida a determinadas condições higrotérmicas, acaba favorecendo o surgimento de tensões entre a superfície vidrada e o corpo cerâmico da peça. Esse fenômeno pode ocorrer devido a ausência de compatibilidade entre os coeficientes de dilatação térmica da superfície vidrada e do corpo cerâmico. Uma vez que essa anomalia se manifesta em uma peça cerâmica, não há outra alternativa para sanar o problema se não a substituição da mesma. Quando a anomalia ocorre em uma peça na qual foi assentada de forma correta, submetida a

Figura 20 – Gretamento do revestimento cerâmico

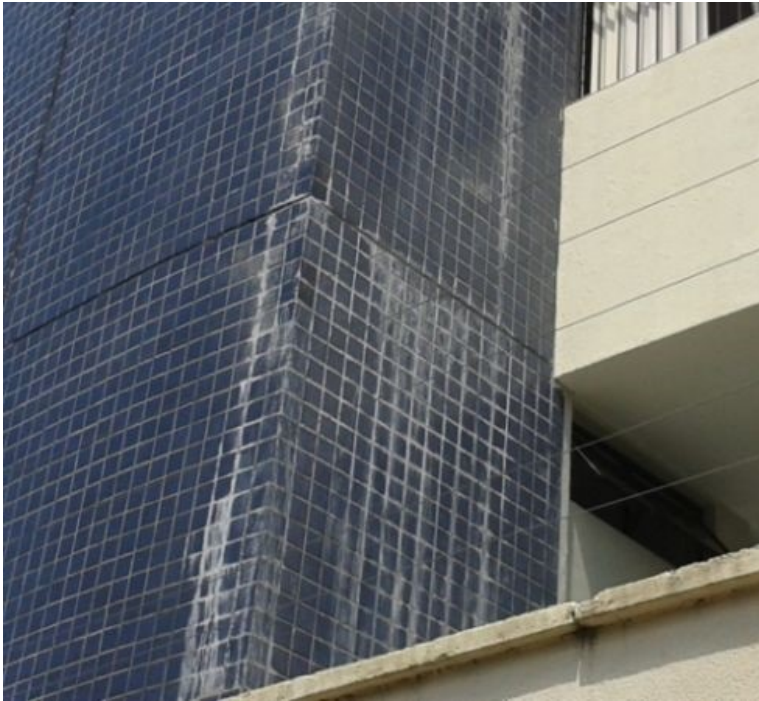
A eflorescência é uma manifestação patológica que acomete diferentes elementos de uma edificação, como as alvenarias, os revestimentos argamassados, as superfícies revestidas por pintura e também os revestimentos cerâmicos, como demonstra a Figura 21. Segundo Sabbatini e Barros (2001), essa anomalia poderá apresentar diferentes níveis de intensidade, desde a simples alteração da aparência superficial da peça, até mesmo o descolamento do revestimento cerâmico ou degradação de revestimentos de pintura. A eflorescência caracteriza-se pelo acúmulo de sais em determinada superfície, proveniente do movimento da água no interior de um material poroso onde são transportados os sais solúveis. Estes por sua vez, após a evaporação da água serão depositados na superfície. Atualmente o processo empregado na produção das cerâmicas submete os componentes a uma queima em temperaturas superiores à 1100°C, isso auxilia na eliminação de sais presentes na mistura, tendo em vista que a alta temperatura viabiliza a dissociação dos sais, proporcionando a queima da parte leve e incorporando à malha cristalina a parte pesada, estabilizando a mistura (SABBATINI; BARROS, 2001).

Figura 21 – Eflorescência em revestimento cerâmico

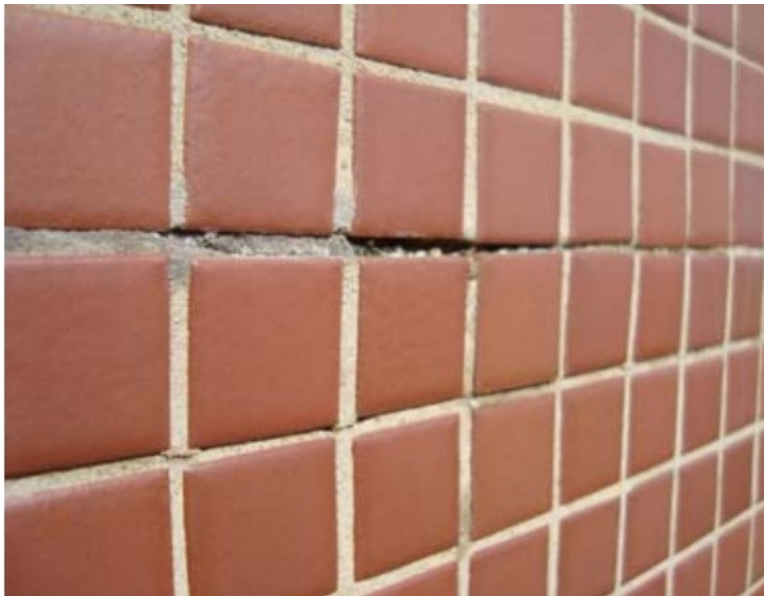
Dentre as manifestações patológicas que acometem os revestimentos cerâmicos, temos também a deterioração das juntas, mostrada na Figura 22. Segundo Pessanha (2018, p. 18), “as juntas são responsáveis pela estanqueidade do revestimento cerâmico e capacidade de absorver deformações”. Bento (2010 *apud* PESSANHA, 2018) ressalta que um fator crucial para a determinação da deterioração da junta é a perda de estanqueidade e desgaste do material do preenchimento. No entanto os problemas relacionados a estanqueidade poderão surgir no exato momento da aplicação, quando, sem os devidos cuidados, o material é aplicado sobre superfícies com limpeza inadequada ou contaminadas por ácidos e bases concentradas provenientes de produtos de limpeza. Esses fatores em conjunto com agentes causadores de intempéries ou solicitações mecânicas podem levar à fissuração.

Figura 22 – Deterioração das juntas

No caso das juntas rígidas (material a base de cimento), a deterioração poderá ser proveniente de agentes agressivos como a chuva ácida ou fissuras. Quando possuem grande quantidade de resina em sua composição (de origem orgânica) podem vir a se deteriorar e perder a tonalidade. Uma forma de evitar essa anomalia é sobretudo ter o rígido controle do serviço de rejuntamento, do preenchimento das juntas, bem como a correta escolha dos materiais para a vedação (BENTO, 2010 *apud* PESSANHA, 2018).

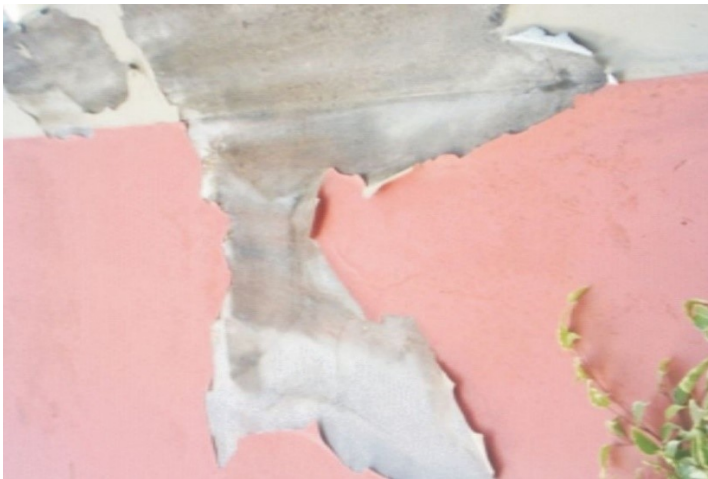
Uma anomalia muito recorrente é o destacamento da tinta, como pode ser visto na Figura 23. Essa manifestação patológica é caracterizada pela redução de aderência do revestimento ou pela separação da película formada pela tinta do substrato no qual está aplicado, proveniente da ausência de aderência (CHAVES, 2009).

Figura 23 – Destacamento da pintura

- Existência de umidade na base, provenientes de aplicação com ausência de cuidados ou de outras manifestações patológicas como as fissuras, arremates ou revestimento argamassado com excesso de porosidade;
- Aplicação sobre partículas não aderentes;
- Ausência do uso de selador;
- Exposição direta a umidades, temperaturas elevadas e correntes de ar;
- Incompatibilidade física, química e mecânica entre o revestimento de pintura e o substrato de aplicação.

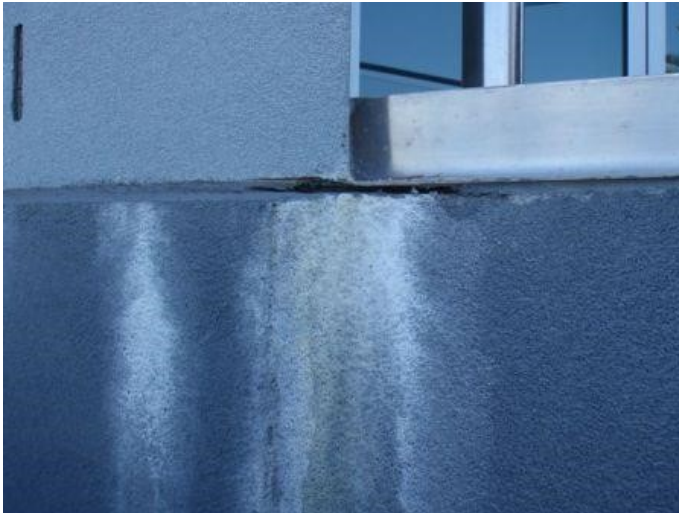
A eflorescência, demonstrada na Figura 24, é uma manifestação patológica que acomete não só a alvenaria, mas também o revestimento por pintura. Chaves (2009, p. 41) explica que a eflorescência “[...] caracteriza-se pelos depósitos cristalinos/salinos no revestimento, devido à sua migração seguida de evaporação de água que contém sais solúveis, durante o processo de secagem [...]”. Em paredes externas, as zonas mais suscetíveis a essa patologia são aquelas sujeitas a ascensão capilar e expostas a umidade.

Poderá se manifestar de uma forma mais agressiva, a depender da quantidade de sais solúveis existentes, da presença de água e pressão hidrostática, na qual ocasionará a desagregação do revestimento. Com relação à coloração, a eflorescência poderá apresentar diversas tonalidades, sendo a branca a mais comum (CHAVES, 2009).

Figura 24 – Eflorescência em revestimento com pintura

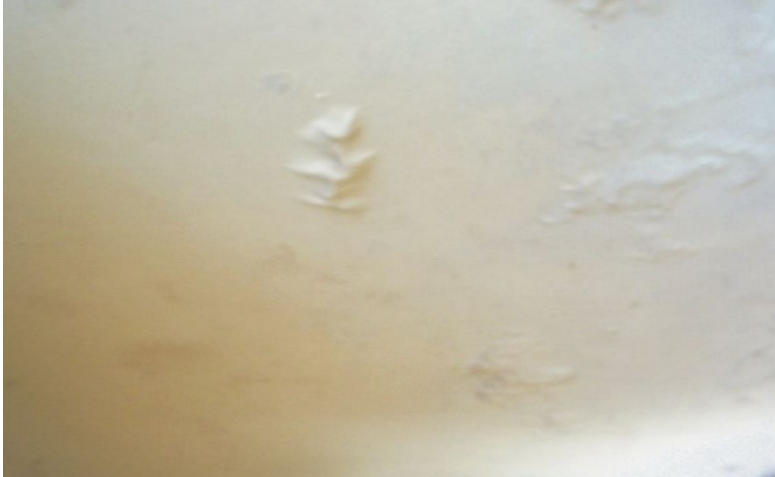
O empolamento da tinta é outra anomalia comum aos revestimentos com pintura. Segundo Gonzaga (2011), este fenômeno se caracteriza pela formação de bolhas ou vesículas contendo sólidos, líquidos ou gases, como pode ser visto na Figura 25.

Figura 25 – Empolamento em superfície revestida com pintura

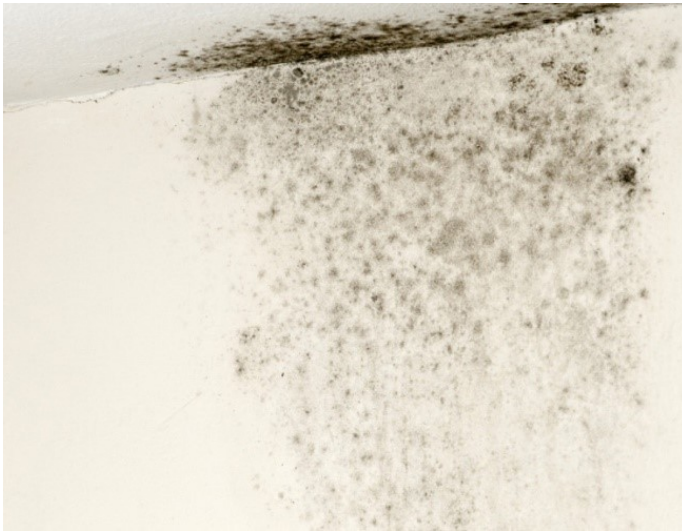
aparecimento de manchas ou filamentos (fungos) que ao passar do tempo se desenvolvem e formam colônias, passando a obter um aspecto escuro. Podem cobrir grandes áreas ocasionando a deterioração dos revestimentos. Os musgos sobretudo, podem provocar a perfuração e a descamação do revestimento ocasionando sua desagregação. Tal anomalia é apresentada na Figura 26.

Figura 26 – Fungos em revestimento com pintura

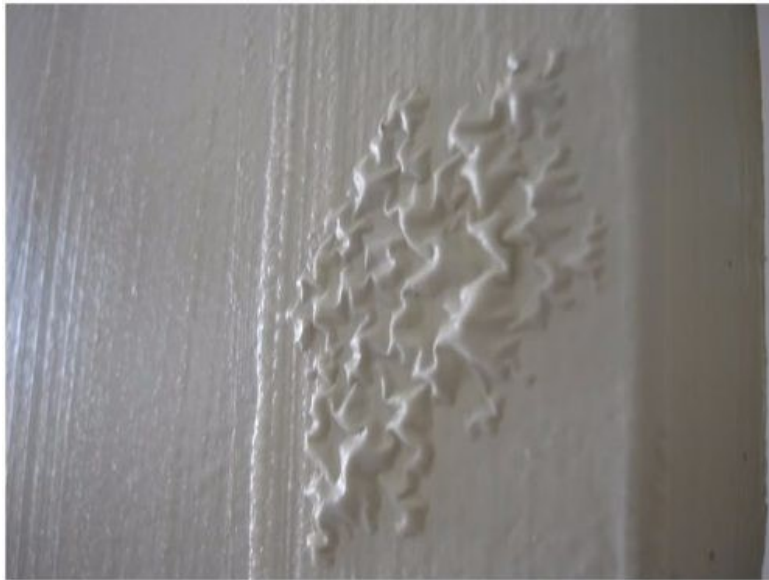
Outra anomalia comum aos revestimentos com pintura é o enrugamento, visto na Figura 27. Segundo Polito (2006a) essa anomalia apresenta como o próprio nome sugere, a formação de rugas e ondulações na superfície da tinta, enquanto a mesma ainda se encontra úmida. Tal anomalia poderá ser causada por:

- Expor à umidade uma superfície que ainda não está completamente seca;
- Aplicar a primeira demão de tinta, sem que o selador esteja curado;
- Pintura sobre superfície com presença de sujidades ou engordurada.

Figura 27 – Enrugamento de superfície revestida com pintura

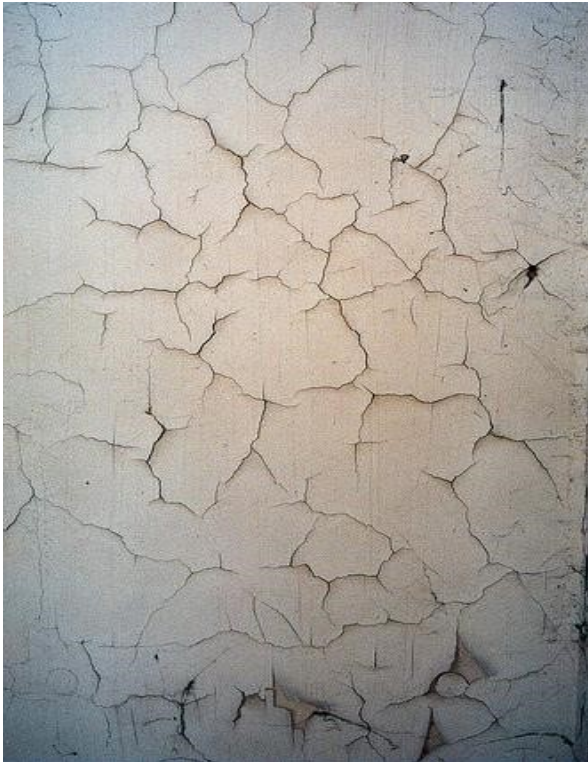
As fissuras são manifestações patológicas que podem ocorrer em diversos elementos de uma edificação, inclusive nos revestimentos por pintura, como mostra a Figura 28. Segundo Chaves (2009), essa anomalia possui grande influência no desempenho do revestimento, uma vez que ela afeta a capacidade de impermeabilização da pintura e, ao permitir o acesso da água e outros agentes, a durabilidade do revestimento é comprometida. Rodrigues (2006 *apud* CHAVES, 2009), explica:

Figura 28 – Fissuras em superfície revestida com pintura

- Movimentação estrutural, quando o revestimento não consegue suportar as movimentações do substrato, ocasionando a fissuração;
- Aplicação inadequada, como o curto intervalo entre demãos, mistura insuficiente da tinta antes da aplicação no substrato, camada com espessura exagerada, tinta excessivamente diluída;
- Exposição a ambiente muito agressivo, aliado a excesso de radiação solar e elevada temperatura, acarretando a perda de elasticidade da tinta;
- Desgaste natural do revestimento;
- Deformação do substrato.

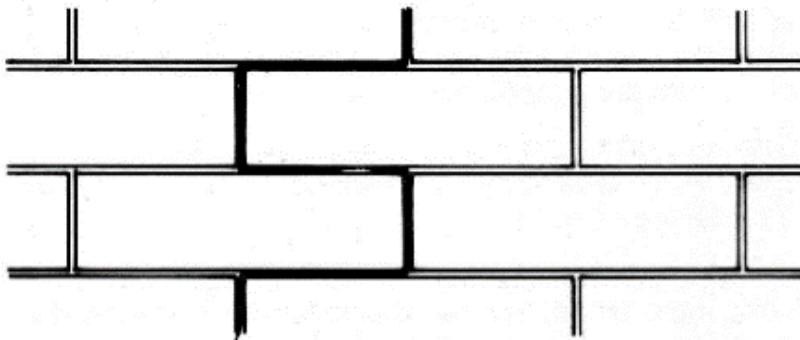
A execução do encunhamento inadequado, aliado a deformações dos elementos estruturais horizontais, podem submeter a alvenaria a uma sobrecarga que poderá vir a ocasionar a formação de fissuras. Outro fator responsável pela formação de fissuras em alvenarias, é a diferença de comportamento entre os materiais constituintes. As argamassas e blocos possuem propriedades diferenciadas, como o módulo de elasticidade, coeficiente de Poisson e outras. A diferença de comportamento que está diretamente ligada à essas propriedades podem ocasionar o surgimento de fissuras, que apresentam o padrão ilustrado na Figura 29, onde a resistência à tração da unidade componente é maior que a resistência a tração da argamassa (CAPORRINO, 2018).

Figura 29 – Fissuras devido à resistência à tração do bloco superior à resistência a tração da argamassa de assentamento

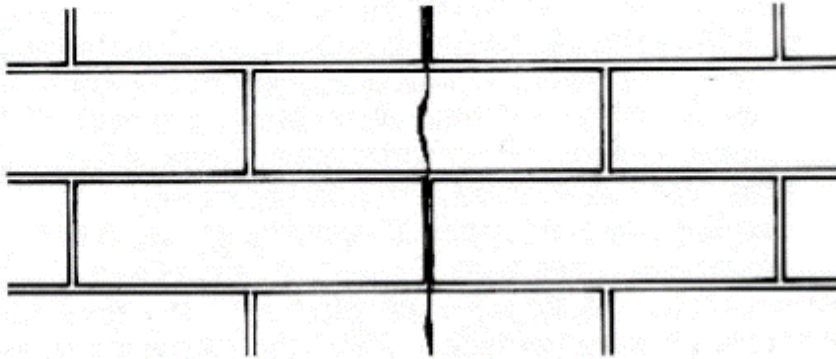
Em contrapartida, quando a resistência a tração da unidade componente da alvenaria é igual ou inferior à resistência a tração da argamassa de assentamento, a fissura se apresenta conforme exemplificado na Figura 30 (CAPORRINO, 2018).

Figura 30 – Fissuras devido à resistência à tração do bloco ser inferior ou igual a resistência a tração da argamassa de assentamento

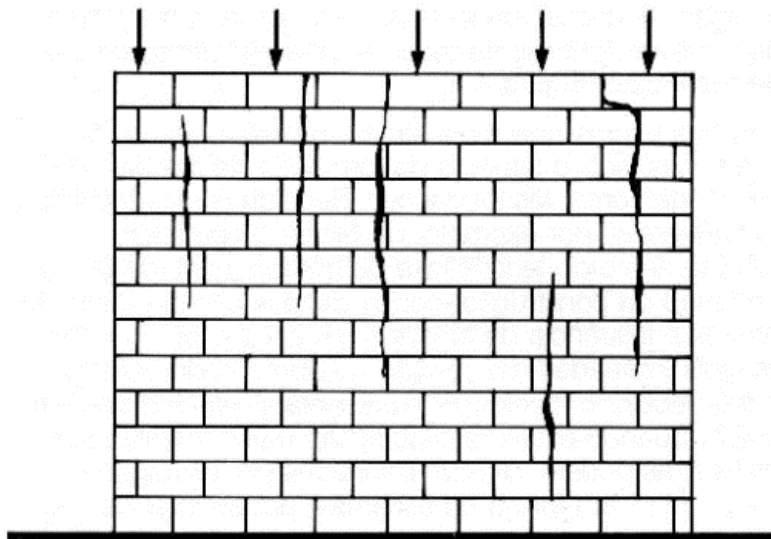
As fissuras em alvenarias não estruturais também podem ser ocasionadas por solicitações de cargas uniformemente distribuídas, apresentando particularidades quando manifestadas em paredes sem e com aberturas, como pode ser visto na Figura 31 e Figura 32, respectivamente (CAPORRINO, 2018).

Figura 31 – Fissuras devido à carregamento uniformemente distribuído em parede sem abertura

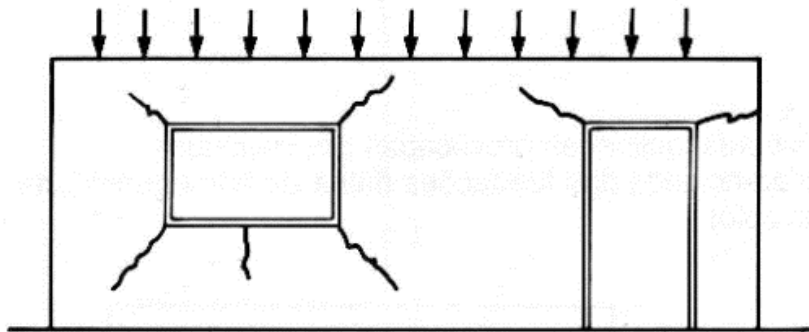
Figura 32 – Fissuras devido à carregamento uniformemente distribuído em parede com abertura

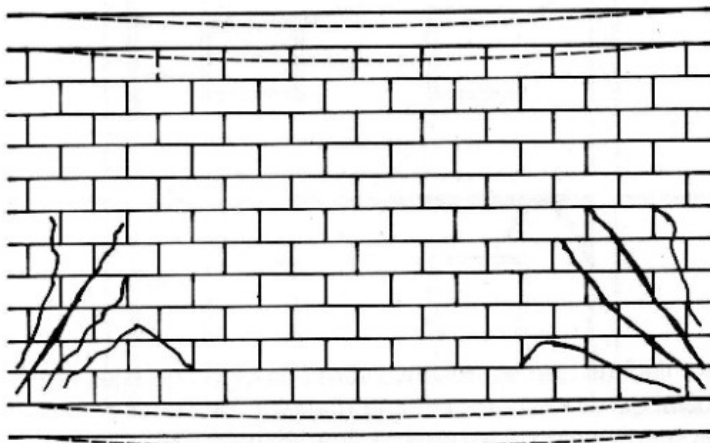
A deformação dos elementos estruturais superiores e inferiores às alvenarias poderá também ser o responsável pelo surgimento de fissuras. A deformação excessiva desses elementos pode gerar diferentes solicitações nas alvenarias. Quando ocorrem de forma idêntica no elemento estrutural superior e inferior temos o padrão de fissuração apresentado na Figura 33. No entanto, quando a deformação ocorre no elemento estrutural de suporte, as fissuras apresentam o padrão demonstrado na Figura 34. Outro caso comum, é quando a deformação do elemento estrutural superior, é maior que a do elemento inferior, nesse caso as fissuras poderão apresentar o padrão exibido na Figura 35 (CAPORRINO, 2018).

Figura 33 – Fissuras devido à deformação dos elementos estruturais superiores e inferiores

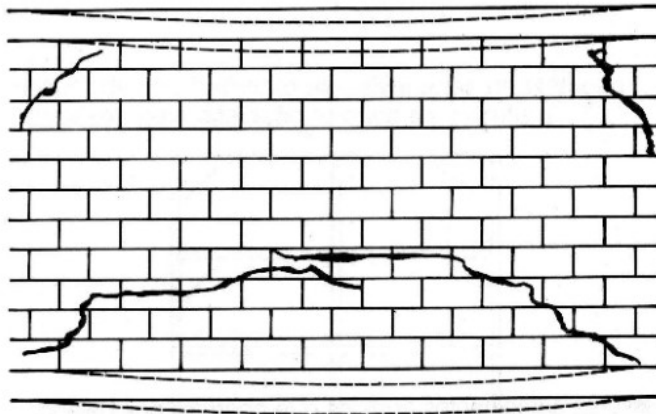
Figura 34 – Fissuras devido à deformação dos elementos estruturais de suporte

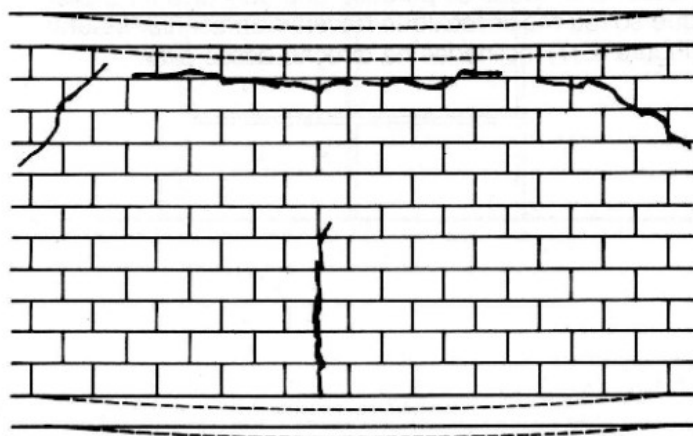
Figura 35 – Fissuras devido à maior deformação do elemento estrutural superior em comparação ao elemento estrutural inferior.

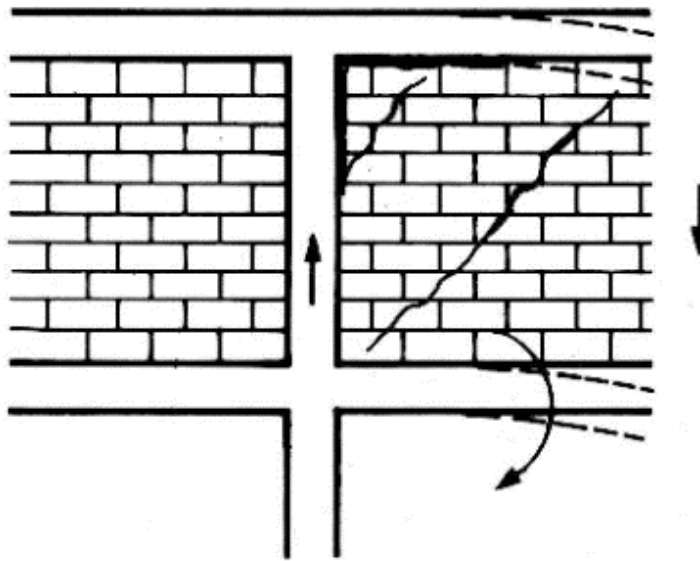
O destacamento entre a alvenaria e estrutura pode ocorrer em alvenarias apoiadas em elementos estruturais em balanço, nesse caso poderão surgir fissuras com as características apresentadas na Figura 36. Neste caso os deslocamentos existentes na extremidade do balanço, provenientes da flexão podem gerar tensões de cisalhamento ou tração diagonal nas alvenarias (CAPORRINO, 2018).

Figura 36 – Fissuras devido à deformação dos elementos estruturais em balanço

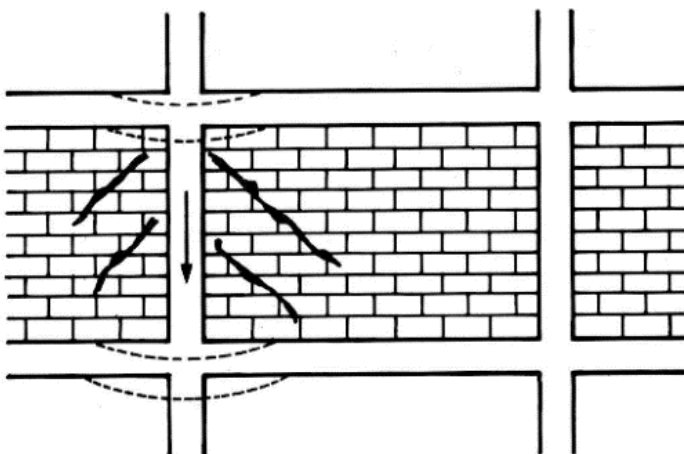
Ainda sobre o surgimento de fissuras em alvenarias não estruturais, outra anomalia que poderá ocasionar essa manifestação patológica, é recalque diferencial das fundações, tendo em vista o deslocamento nos elementos estruturais horizontais que essa anomalia ocasiona. O padrão de fissura gerado pelo recalque diferencial é demonstrado na Figura 37 (CAPORRINO, 2018).

Figura 37 – Fissuras devido ao recalque diferencial das fundações

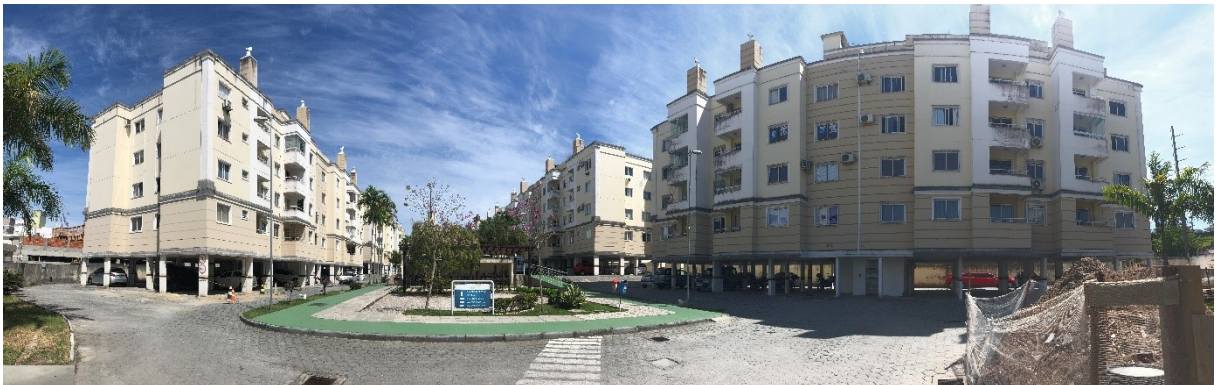
Figura 50 – Residencial multifamiliar utilizado como objeto de estudo

O presente Trabalho de Conclusão de Curso será realizado em um residencial multifamiliar localizado na cidade de Palhoça, mostrado na Figura 50, cuja planta baixa pode ser visualizada na Figura 51. A edificação possui as seguintes características:

- 9 blocos: Tipo I (Blocos 1, 2, 3, 4, 5 e 6) possui 8 unidades por pavimento tipo e 2 unidades na cobertura, já o Tipo II (Blocos 7, 8 e 9) possui 2 pavimentos tipo com 4 unidades, 2 pavimentos tipo com 8 unidades e 1 unidade na cobertura;
- 5 pavimentos (pilotis, 4 pavimentos tipo e 1 cobertura);
- Total de 279 apartamentos;
- Média de 800 moradores;
- Os blocos foram entregues no ano de 2014.

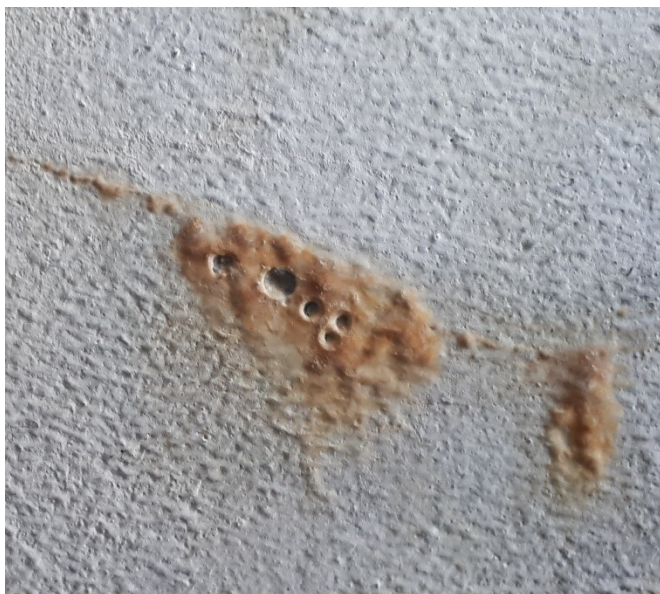
Figura 63 – Vesícula em revestimento argamassado localizada na casa de máquinas

Foi observada a existência de vesículas nas paredes da casa de máquinas da piscina, conforme apresenta a Figura 63. Esta manifestação patológica é caracterizada por descolamentos pontuais no revestimento argamassado.

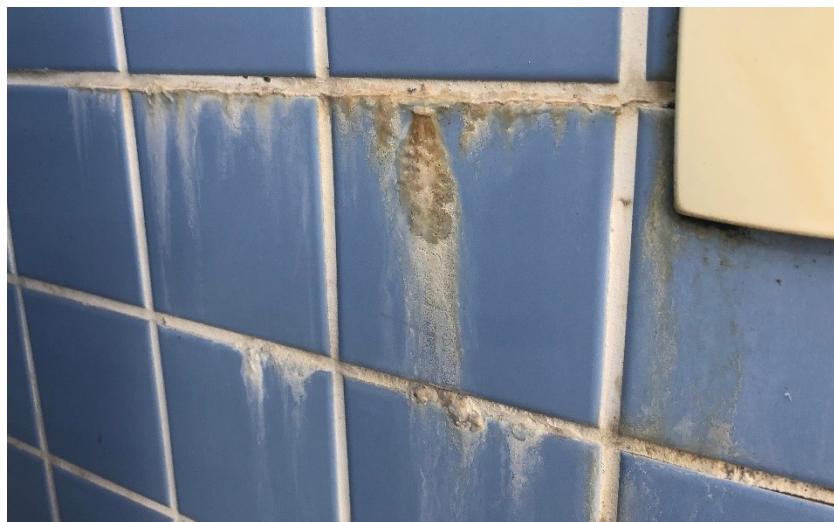
Figura 71 – Eflorescência em revestimento cerâmico

Esta manifestação patológica, como mostra a Figura 71, encontra-se em um local pequeno, úmido e pouco arejado, onde ficam armazenadas as bombas e o motor da piscina. Chama a atenção as deposições de tonalidade esbranquiçada aderidas ao rejunte e a superfície da cerâmica.

Ainda na Figura 71 é possível observar que a eflorescência causou uma deterioração superficial no rejunte do revestimento cerâmico. De acordo com Antunes (2010), na escolha deste material deve-se ter certa cautela com os rejuntas deformáveis, pois apesar de permitir o alívio das tensões nas camadas de revestimentos cerâmicos, este material também possui uma maior porosidade, facilitando o surgimento de eflorescências através da elevada absorção de água a qual auxilia no transporte de sais livres.

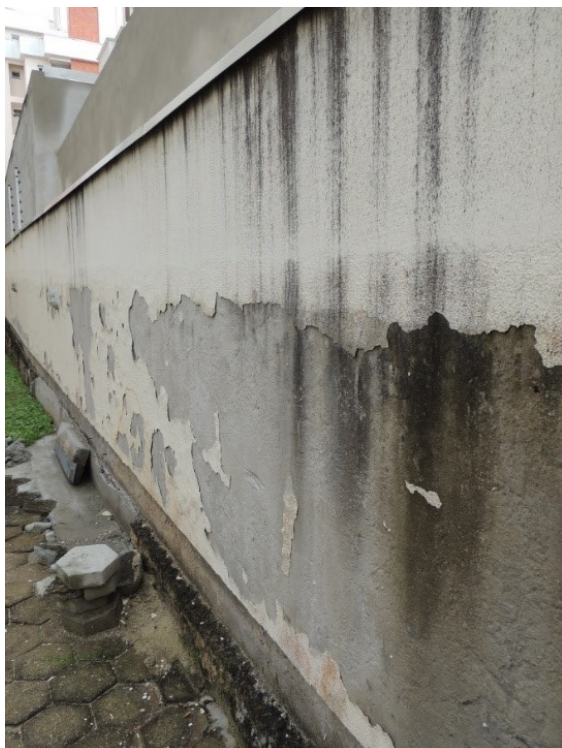
Figura 74 – Destacamento da pintura do muro lateral com pingadeira

A existência de destacamento com empolamento da pintura foi identificada nos muros que circundam o terreno do edifício, bem como nos muros internos entre as áreas comuns. O dano causado por esta anomalia é mais evidente nas áreas inferiores e centrais dos muros onde ocorre a utilização de pingadeira, como mostra a Figura 74. Nos muros onde não foi utilizado

A partir da análise feita *in loco*, aliada a revisão bibliográfica, chegou-se à conclusão de que a possibilidade que mais se adequa como possível causa para o surgimento desta anomalia, é a existência de umidade causada sobretudo pela ausência de cuidados nos detalhes construtivos. Bertolini (2010) salienta que a umidade pode ocasionar diversos fenômenos de degradação das alvenarias, no entanto sua origem nem sempre é de fácil diagnóstico. O mesmo autor cita 4 possíveis origens da umidade nas paredes, ilustrada na Figura 77, separadas em função das causas que a gera:

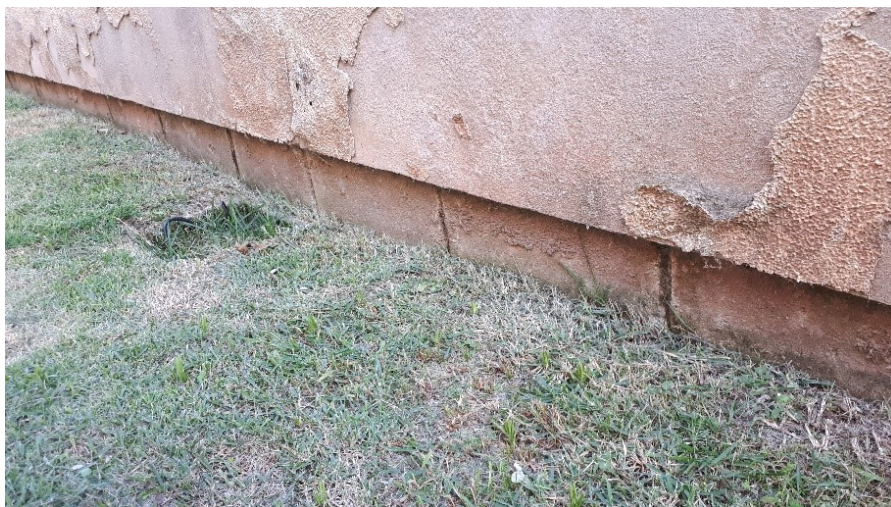
Figura 78 – Base do muro em bloco de concreto

Após a análise da anomalia encontrada e da revisão bibliográfica desenvolvida, acredita-se que os pontos em questão podem ter sido afetados em maior escala pela umidade por elevação, em virtude da existência de umidade em excesso na parte inferior do muro, proveniente da fundação executada em bloco estrutural não impermeabilizada, como ilustra a Figura 78, registro realizado em uma período sem incidência de chuva por aproximadamente 3 a 4 semanas. Cabe ressaltar que meses antes deste registro, a pintura ainda não havia destacado, mas já apresentava manchas e empolamento, como pode ser visto na Figura 79.
