**INSPEÇÃO E ANÁLISE DE MANIFESTAÇÕES PATOLÓGICAS EM PONTES DE
CONCRETO ARMADO: ESTUDO DE CASOS EM FLORIANÓPOLIS-SC**

Palhoça
2021

Trabalho de Conclusão de Curso apresentado ao Curso de Graduação de Engenharia Civil da Universidade do Sul de Santa Catarina como requisito parcial à obtenção do título de Engenheiro Civil.

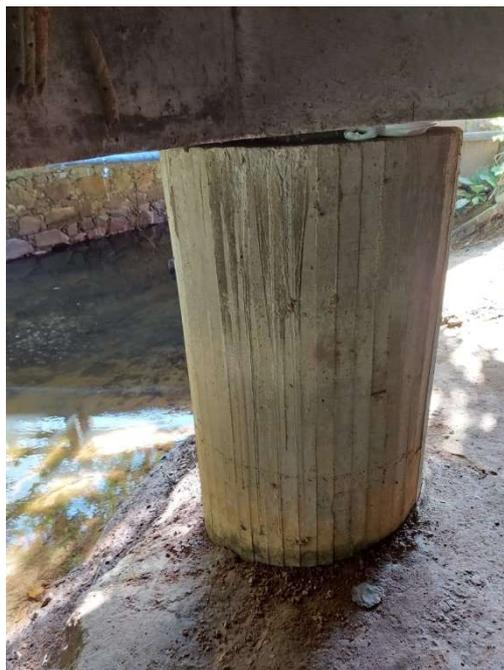
Figura 31 - Pilar circular da ponte do Rio Sangradouro

De acordo com a tabela 7.2 da NBR 6118 o cobrimento mínimo para pilares em concreto armado com classe de agressividade ambiental III seria de 4 cm (ABNT, 2014). Apesar do cobrimento identificado apresentar um valor abaixo do recomendado, os pilares possuem boa aparência sem nenhuma manifestação patológica visível, como observa-se na Figura 31.

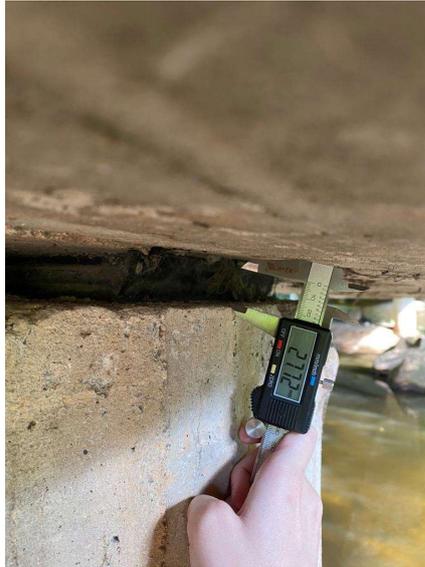
Figura 32 - Espessura aproximada do aparelho de apoio

Os aparelhos de apoio eram de neoprene e apresentavam-se centralizados no pilar, com a sua face superior e a face inferior totalmente em contato com a estrutura, sendo composto de neoprene. Com o auxílio de um paquímetro foi identificada espessura de aproximadamente 27,72 mm como pode ser identificado na Figura 32.

Verificou-se a existência de sujeira e lixo ao redor do aparelho de apoio.

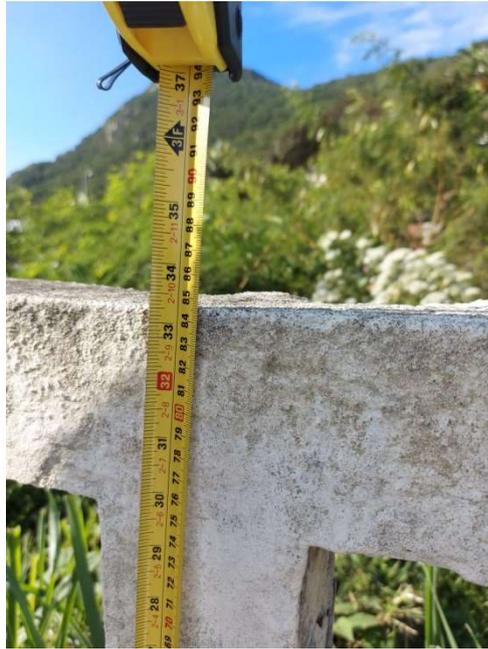
Figura 40 - Altura do guarda corpo

Guarda corpos: os guarda corpos desta ponte apresentam o padrão DNIT utilizados nas obras de artes especiais da malha rodoviária de acordo com a Norma 088, possuindo dois montantes extremos e duas barras horizontais interligadas, no centro, por um pequeno montante (DNIT, 2006). A estrutura dos guarda corpos desta ponte é feita em concreto armado, apresentando diversas partes com a armadura exposta e deslocamento do concreto, como evidenciado na Figura 39, possuindo baixa eficiência na proteção dos pedestres. Os defeitos observados nos guarda corpos são consequências geradas aparentemente devido ao concreto de má qualidade, falta de cobrimento das armaduras e ataque de agentes agressivos. Não foi observado marcas de colisões com veículos. Com o auxílio de uma trena, verificou-se que a altura do guarda corpo em relação ao guarda roda é de 84,5 cm, estando dentro das medidas aceitáveis da Norma 088 (DNIT, 2006) (Figura 40).

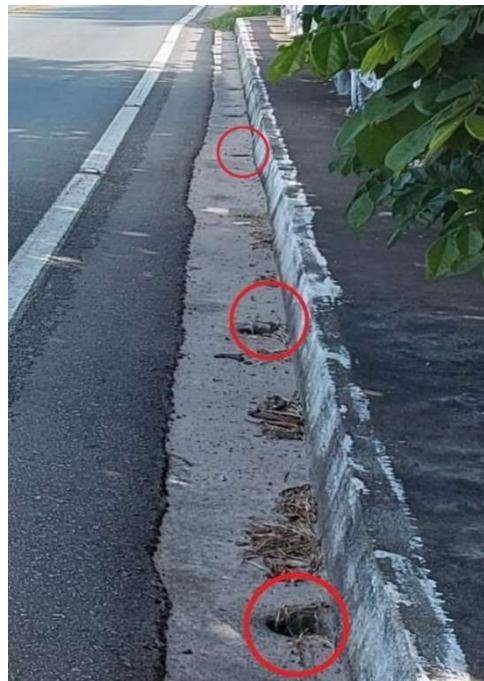
Figura 42 - Drenos na sarjeta

Drenagem: a drenagem na ponte analisada apresentou estar ineficiente, pois a estrutura mostrava manifestações patológicas decorrentes da umidade oriunda da falha no sistema de drenagem. Observou-se a presença de drenos constituídos de PVC e de diâmetro de aproximadamente 10 cm, na qual iniciavam-se na sarjeta (Figura 42) e atravessavam a laje da estrutura, canalizando a água recolhida da pista para a parte inferior da laje, sendo estes subdimensionados, pois a falta de continuidade da tubulação faz com que a água escorra pela face inferior do balanço lateral da laje causando problemas à estrutura.

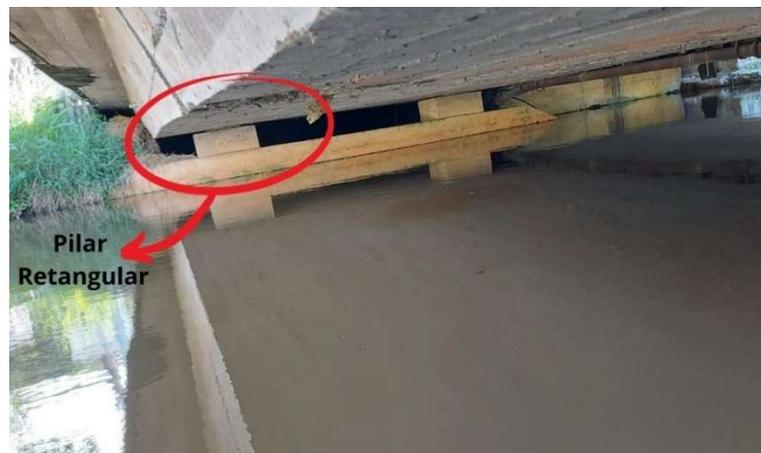
Figura 45 - Pilares da Ponte sobre o Rio Tavares

Mesoestrutura: a ponte é constituída por 4 pilares de seção retangular, como pode-se observar na Figura 45. O teste de pacômetria dos pilares apresentou o cobrimento de 2,8 cm (Figura 46), apesar do cobrimento possuir espessura insuficiente, todos os pilares apresentavam boa aparência, sem nenhuma manifestação patológica visualmente identificadas.

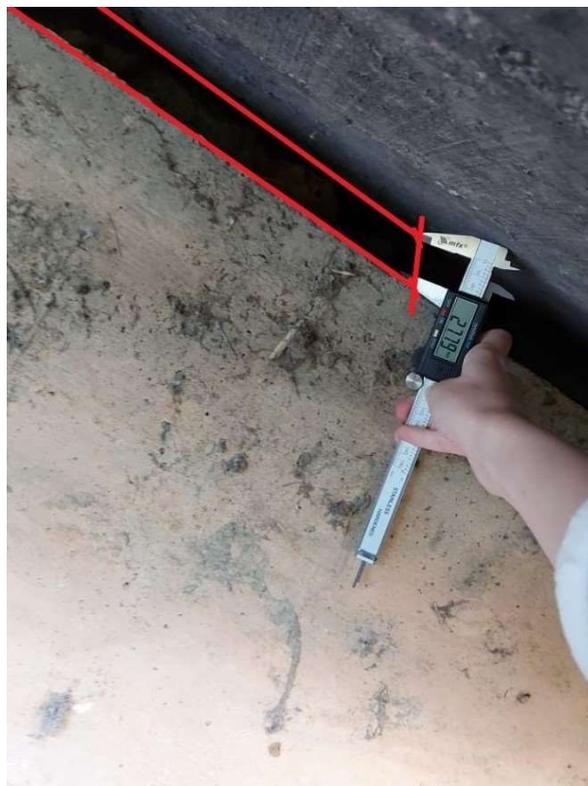
Figura 47 - Aparelho de apoio

Os aparelhos de apoio são aparentemente de concreto, visualmente não foi identificado nenhuma trinca ou fissura neste elemento. Apresentava-se centralizada, com a sua face superior e a face inferior totalmente em contato com a estrutura, possuindo aproximadamente 27,79 mm (Figura 47). Identificou-se detritos que podem estar comprometendo o funcionamento do aparelho de apoio.

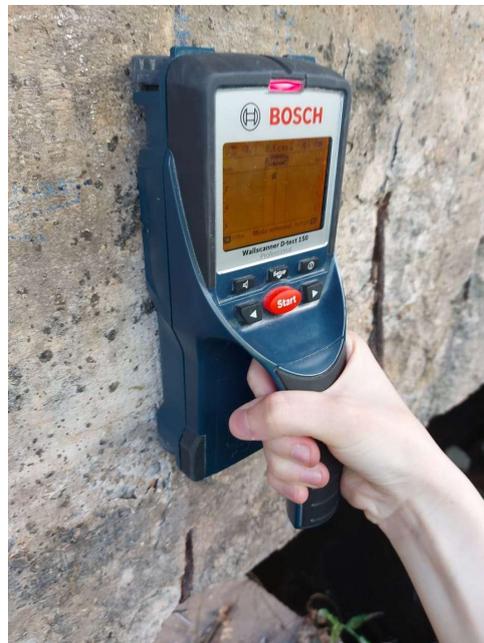
Figura 48 - Teste de pacômetria das vigas da ponte do Rio Tavares

Superestrutura: esta ponte possui geometria reta ortogonal constituída por uma seção caixão em concreto armado, ou seja, é composta por uma laje superior e uma inferior conectada por duas vigas, uma em cada lateral. (Seção celular). No teste de pacômetria das vigas foi encontrado um valor de 0,5 cm para a espessura de cobrimento, como verifica-se na Figura 48, sendo este um valor muito abaixo do especificado pela NBR 6118.

Observou-se pontos com armadura exposta e oxidada, causados pelo baixo cobrimento, má impermeabilização da estrutura associada à porosidade do concreto e meio ambiente agressivo.

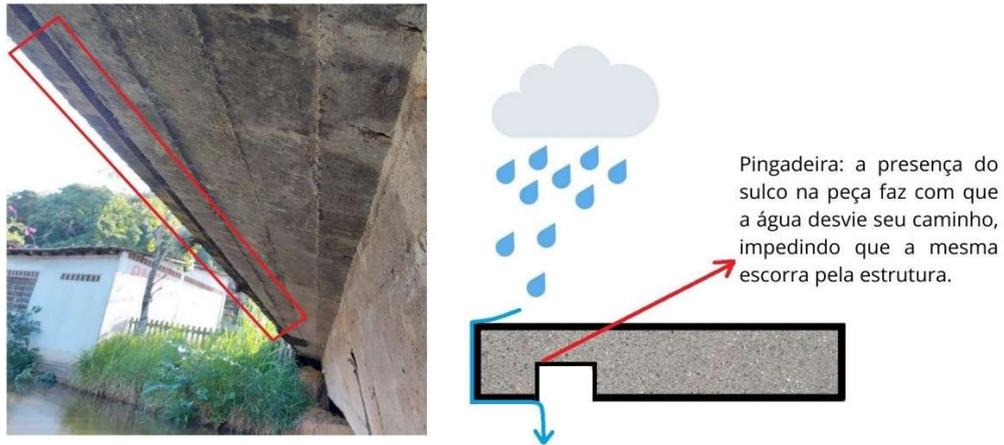
Figura 49 - Pingadeiras da ponte do Rio Tavares

A ponte possui pingadeiras na lateral da laje superior, impedindo que a água escorra pela estrutura, conforme observa-se na Figura 49. As pingadeiras na laje apresentavam algumas fissuras e a presença de vegetação nascendo ao seu entorno (Figura 50), prejudicando o funcionamento da mesma.

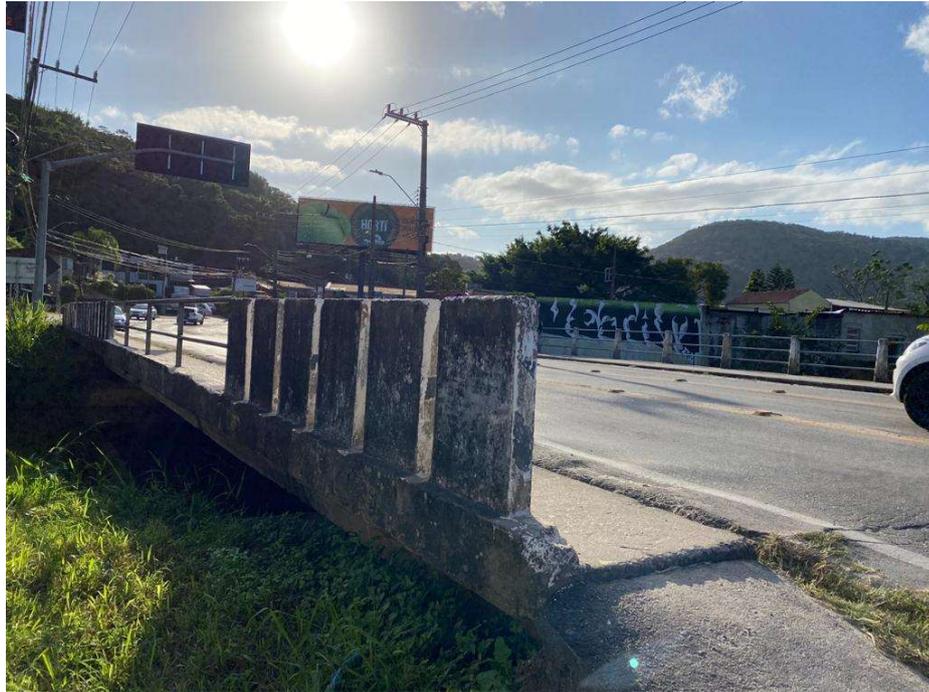
Figura 52 - Guarda corpos da ponte sobre o Rio Tavares

Guarda corpos: a ponte apresentava dois diferentes tipos de guarda corpo, os metálicos e os de concreto armado, conforme mostra a Figura 52. Foi possível verificar que os guarda corpos de estrutura metálica estavam em bom estado de conservação e não apresentaram nenhuma manifestação patológica visível, porém os guarda corpos de concreto armado evidenciavam graves problemas de deslocamento de concreto e armadura exposta (Figura 53). Não havia sinais de colisões com veículos.

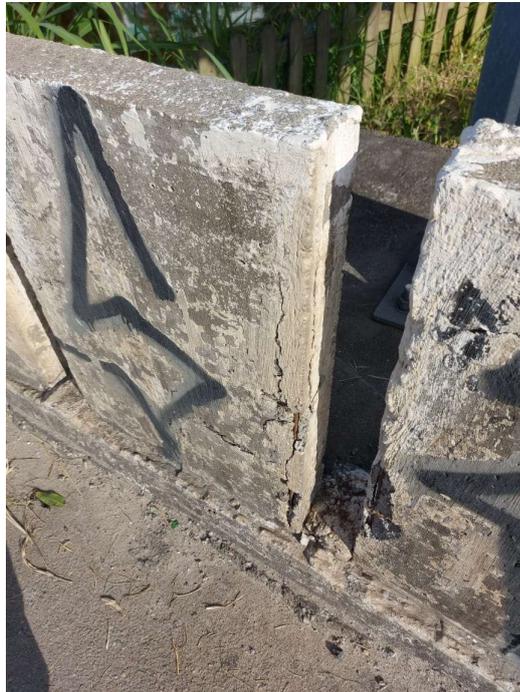
Figura 53 - Deslocamento de concreto e armadura exposta em guarda corpo

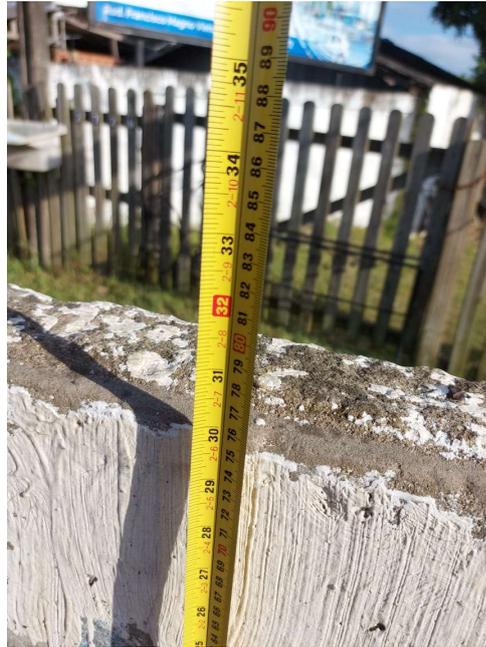
Figura 54 - Altura do guarda corpo

A ponte não possuía barreiras e/ou defensas. Com o auxílio da trena verificou-se que a altura do guarda corpo era de aproximadamente 77 cm, como constatado na Figura 54.

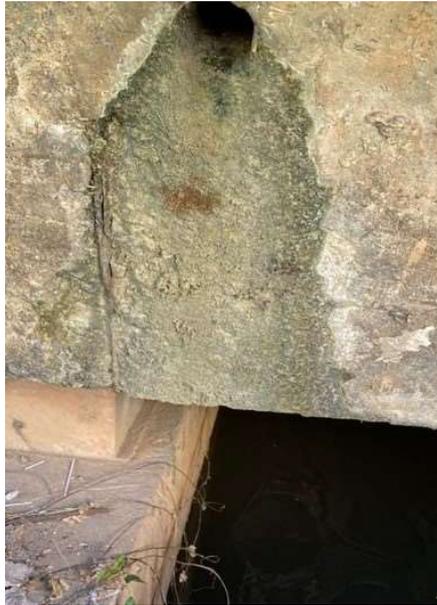
Drenagem: verificou-se que a trajetória da água oriunda dos drenos atinge a estrutura da ponte, causando manchas de umidade, limo e infiltração, como verifica-se na Figura 56.

Figura 56 - Extremidade do dreno causando manchas de umidade e limo

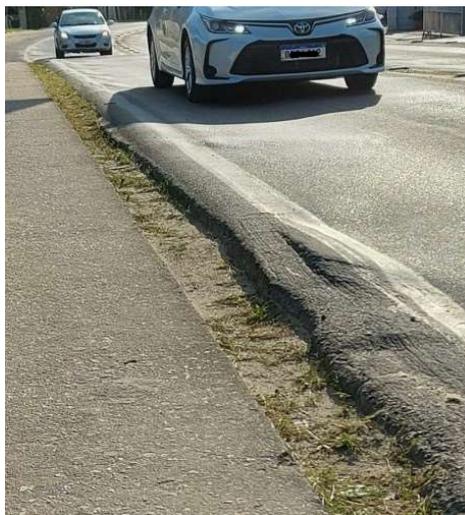
As sarjetas da ponte apresentam o crescimento de ervas daninhas e acumulo de sujeira que estão impedindo a eficiência do escoamento da água. (Figura 57).

Figura 57 - Ervas daninhas crescendo na sarjeta

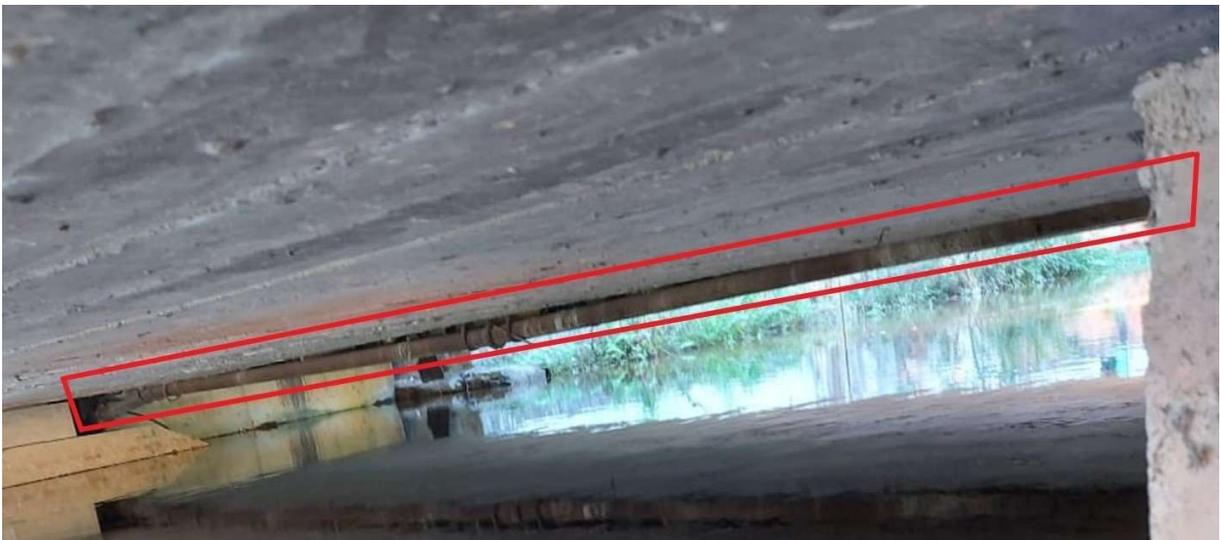
Figura 58 - Tubulação metálica anexa a ponte

Instalações públicas: a ponte apresentava iluminação pública constituída por postes no início da cabeceira. Observou-se também a presença de tubulação metálica presa na laje inferior da ponte, verifica-se na Figura 58, que esta tubulação apresenta pontos de corrosão em sua superfície.

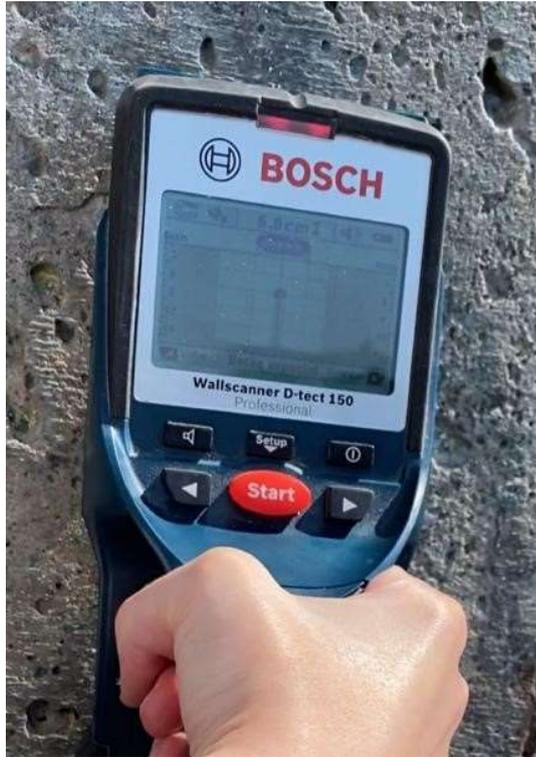
Figura 60 - Teste de pacômetria da viga

Mesoestrutura: observou-se duas (02) grandes vigas atirantadas que sustentavam a estrutura, e em sua lateral verificou-se a presença de quatro (04) cabeças de tirantes em cada viga, todas em bom estado de conservação. No teste de pacômetria desta viga obtive-se um resultado de 5 cm de cobertura (Figura 60). Na região da viga mais próxima da água da lagoa, o estado de conservação do concreto estava ruim, apresentando várias fissuras e desagregação, como observa-se na Figura 61, também observou-se a presença de fezes de animais, musgos e moluscos na estrutura podendo causar a deterioração bioquímica do concreto, onde estes resíduos irão reagir quimicamente com o material e causar sua degradação. (Figura 62).

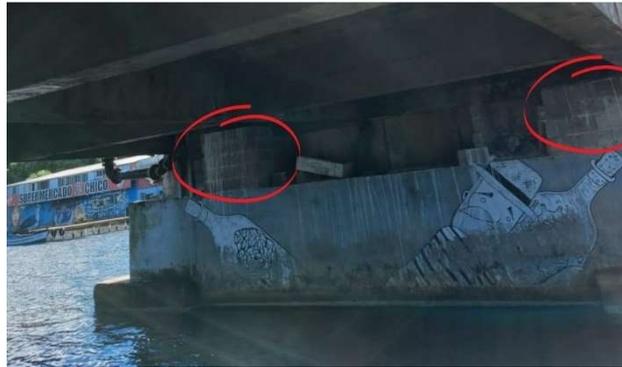
Figura 64 - Pilares revestidos por blocos

A ponte detém de 4 (quatro) pilares revestidos por blocos e pedras, na qual impediu uma avaliação mais prudente (Figura 64). Todos os 4 (quatro) pilares aparentavam estar em boas condições, sem armadura exposta ou deslocamento de concreto. Não identificou-se a presença dos aparelhos de apoio na estrutura.

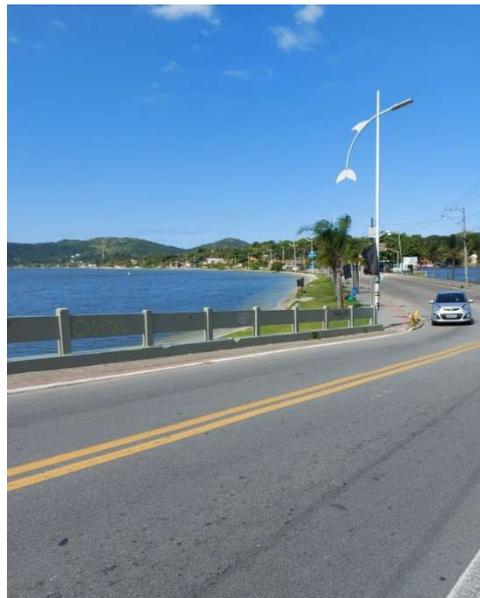
Figura 72 - Pavimento em bom estado de conservação

Pista de rolamento: a pista de rolamento, formada de pavimento flexível, apresentava-se em ótimo estado de conservação, possuindo boa aparência (Figura 72). Não foi visualizado juntas de dilatação ao longo da pista.

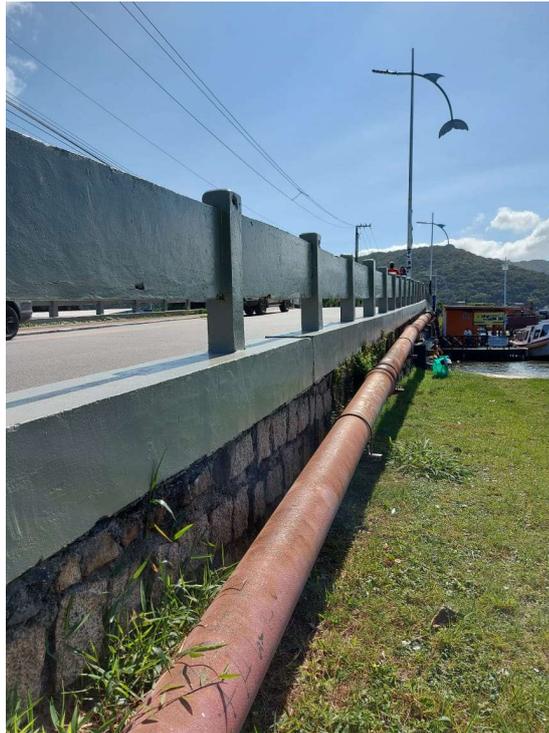
Figura 74 - Tubulação metálica na lateral da ponte

estrutura da ponte, apresentavam pontos de corrosão generalizados em sua superfície, como pode-se identificar nas Figuras 74 e 75.

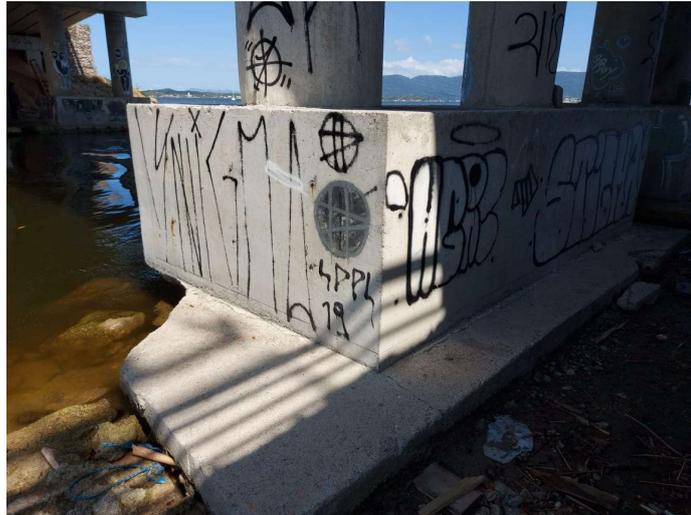
Figura 77 - Bloco de coroamento

Infraestrutura: sua fundação é do tipo indireta constituído por estacas. Não foi possível realizar a inspeção visual das mesmas. A ponte apresenta quatro blocos de coroamento, todos em ótimo estado de conservação. O piso de concreto construído em volta do bloco de coroamento apresentava-se quebrado e com fissuras, conforme verifica-se na Figura 77.

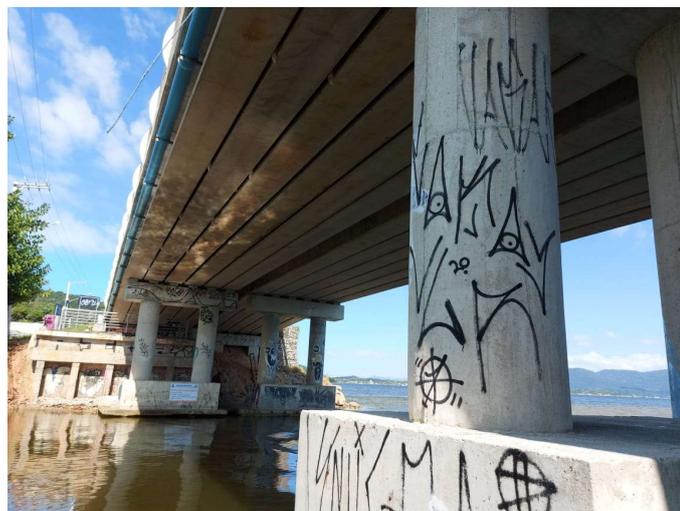
Figura 78 - Pilares circulares da ponte sobre o Canal da Barra

Mesoestrutura: os pilares desta ponte foram construídos o mais próximos da lateral do canal, deixando a parte central livre, com a finalidade de melhorar o fluxo hídrico e a passagem de navegações. A estrutura possui 8 pilares de geometria circular com aproximadamente 1 metro de diâmetro (Figura 78). Todos apresentavam bom estado de conservação. Além dos pilares foi observado a presença de duas grandes vigas que sustentavam a estrutura, uma em cada lado da ponte, ambas sem nenhuma manifestação patológica visível.

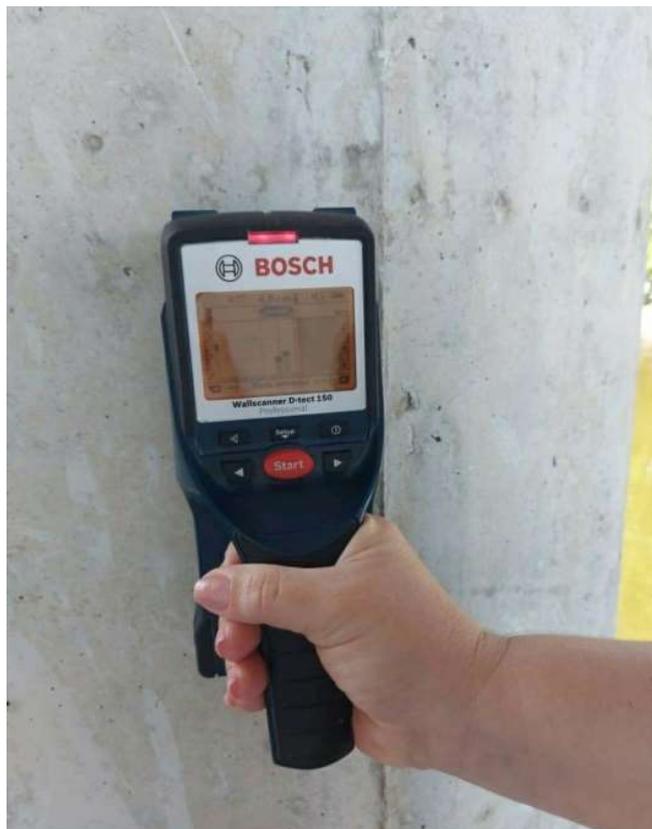
Figura 79 - Teste de pacômetria no pilar

No teste de pacômetria obteve-se o resultado de 4 cm de cobrimento no pilar, como evidencia a Figura 79.

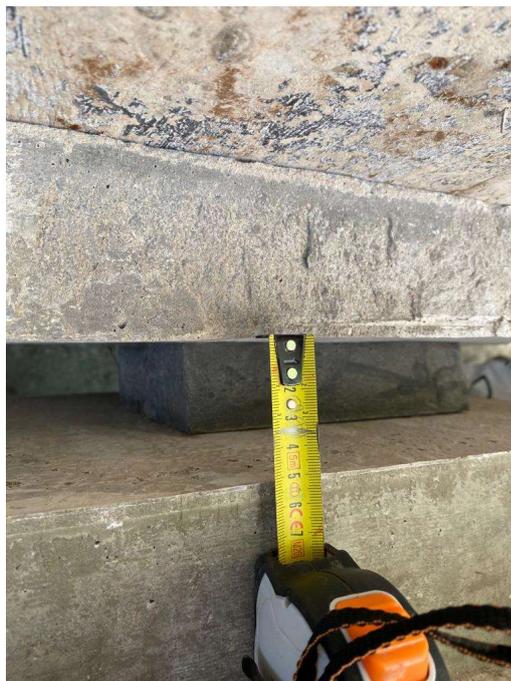
Figura 80 - Aparelho de apoio

Os aparelhos de apoio da ponte eram de elastômero, mais conhecido como neoprene. Com o auxílio de uma trena, verificou-se que a espessura aproximada do aparelho era de 5 cm, como verifica-se na Figura 80. Os mesmos apresentavam-se centralizados no pilar, com a sua face superior e a face inferior totalmente em contato com a estrutura. Não foi constatado nenhuma falha ou patologia nos aparelhos de apoio.

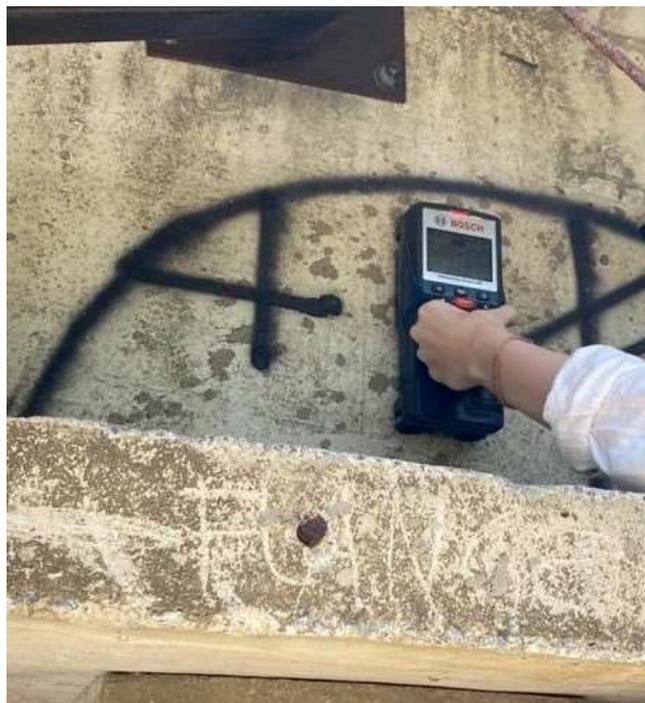
Figura 82 - Ensaio de pacômetria das vigas longitudinais

O ensaio de pacômetria das vigas longarinas indicou a profundidade das armaduras a 2,3 cm (Figura 82)

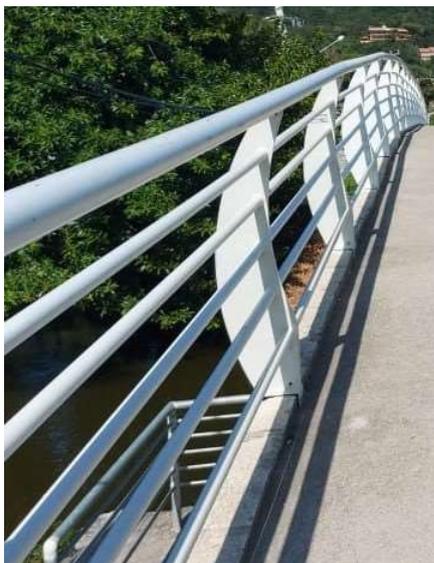
Figura 84 - Guarda corpo metálico da ponte do Canal da Barra

Guarda corpos: os guarda corpos identificados na ponte são constituídos de módulos metálicos (Figura 84). Apesar dos guarda corpos metálicos apresentarem rápida degradação em ambientes agressivos, os identificados na ponte do Canal da Barra estavam em ótimo estado de conservação, sem nenhuma manifestação patológica visível.

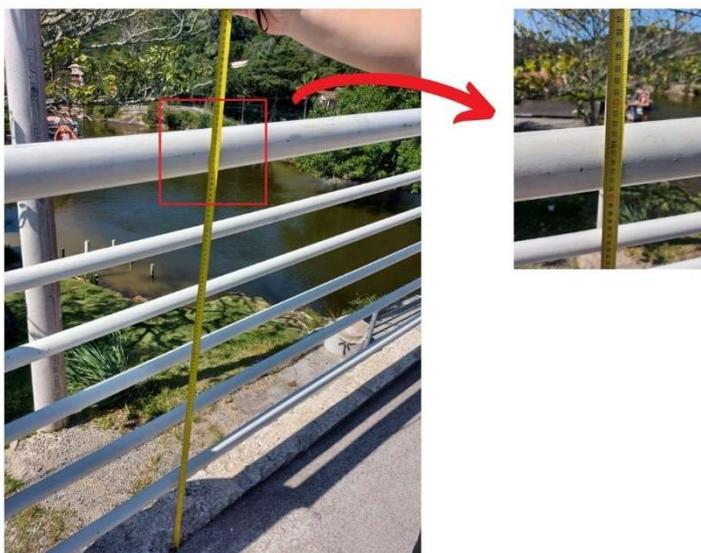
Figura 85 - Medição do guarda corpo metálico

Com o auxílio de uma trena foi possível identificar a altura do guarda corpo de aproximadamente 118 cm, conforme mostra a Figura 85.

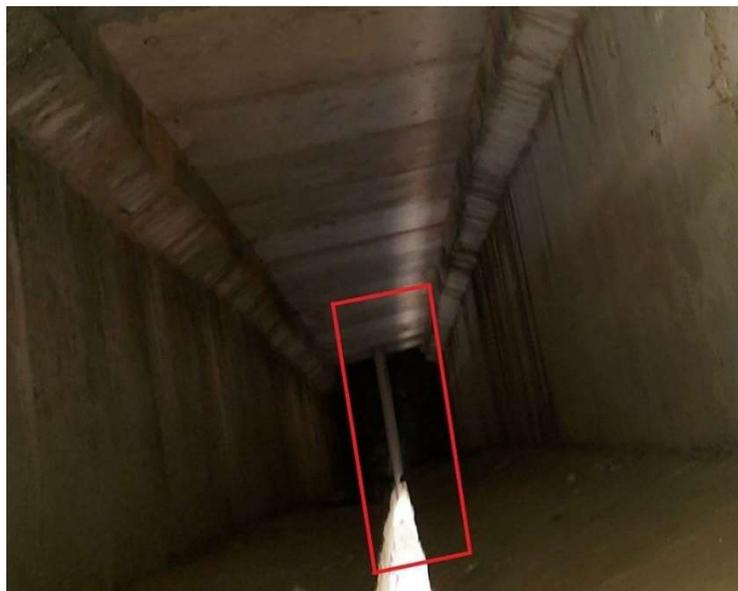
Figura 86 - Tubulação da drenagem

Drenagem: na vistoria da estrutura, observou-se a presença de tubulações de PVC, de diâmetro de aproximadamente 10 cm, na região inferior da laje. Essas tubulações iniciavam na pista, atravessavam a laje, e passavam entre os vãos das longarinas (Figura 86), canalizando a água recolhida da pista para o despejo no canal. Notou-se que a extremidade final da tubulação possuía um chanfro, servindo para direcionar melhor a queda de água. (Figura 87)

O vão central da laje apresentava regiões com manchas de umidade e eflorescência, na qual evidenciou a ineficiência do sistema de drenagem naquele local.

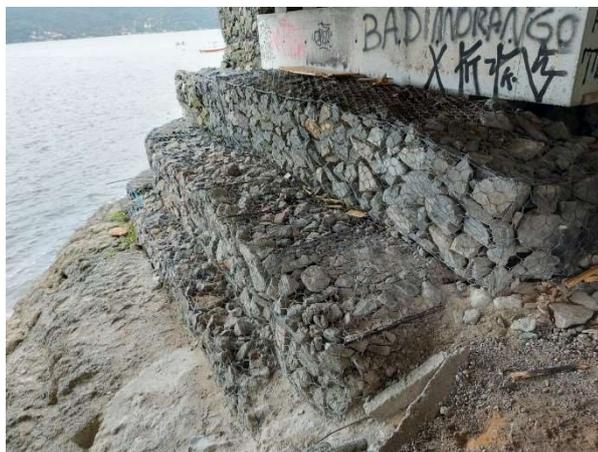
Figura 89 - Contenção do tipo Gabião

Aterro: observou-se a realização compactação de material argiloso e contenção do tipo gabião, nas proximidades do encontro da estrutura. (Figura 89)

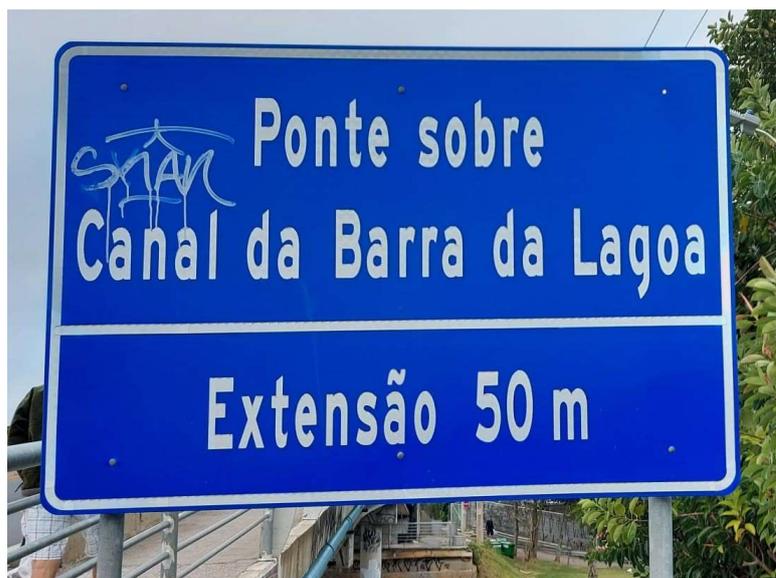
Figura 90 - Placa de sinalização

Sinalização: a ponte apresenta placa de sinalização nominal e de extensão no início da cabeceira, conforme mostra a Figura 90. Na pista de rolamento havia a sinalização rodoviária horizontal composta por faixas amarelas contínuas. Sob a ponte havia placa de sinalização da marinha com aviso aos navegantes.

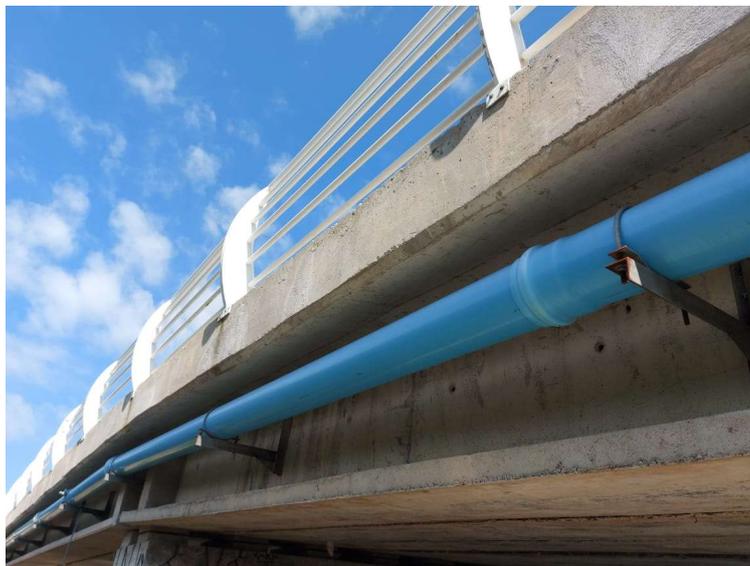
Figura 91 - Instalações públicas

Instalações Públicas: a ponte não apresentava iluminação própria, porém havia a presença de postes de luz antes das cabeceiras. Verificou-se a presença de tubulação para a passagem de água presa na lateral da estrutura, como pode-se perceber na Figura 91.
