**ESTUDO DAS PRINCIPAIS MANIFESTAÇÕES PATOLÓGICAS EM UM EDIFÍCIO
HISTÓRICO LOCALIZADO EM PORTO ALEGRE/RS: ESTUDO DE CASO.**

Trabalho de Conclusão de Curso
apresentado ao Curso de Engenharia Civil,
do Centro Universitário Ritter dos Reis,
como requisito parcial para obtenção do
título de Bacharel.

2023

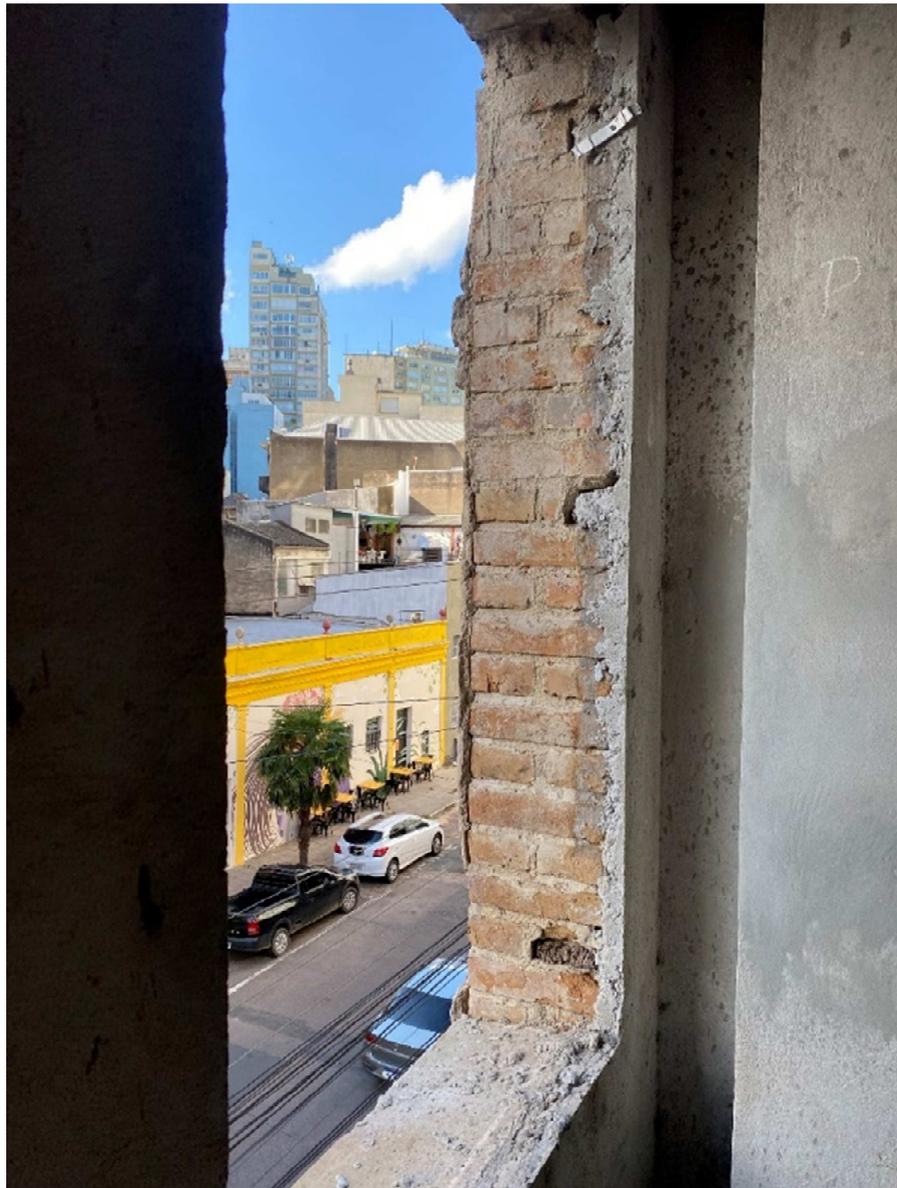
Figura 30 - Fotografia mostrando que o prédio foi construído com tijolos maciços.

A edificação em questão foi construída em 1930 e, da estrutura original resta, praticamente, apenas a fachada. Conforme era usual na época, foram utilizados tijolos cerâmicos maciços, conferindo ao prédio paredes externas de 32 cm de espessura (conforme a Figura 30), o que é considerado um valor elevado se considerados os padrões atuais, em que paredes externas possuem cerca de 20 cm de espessura.

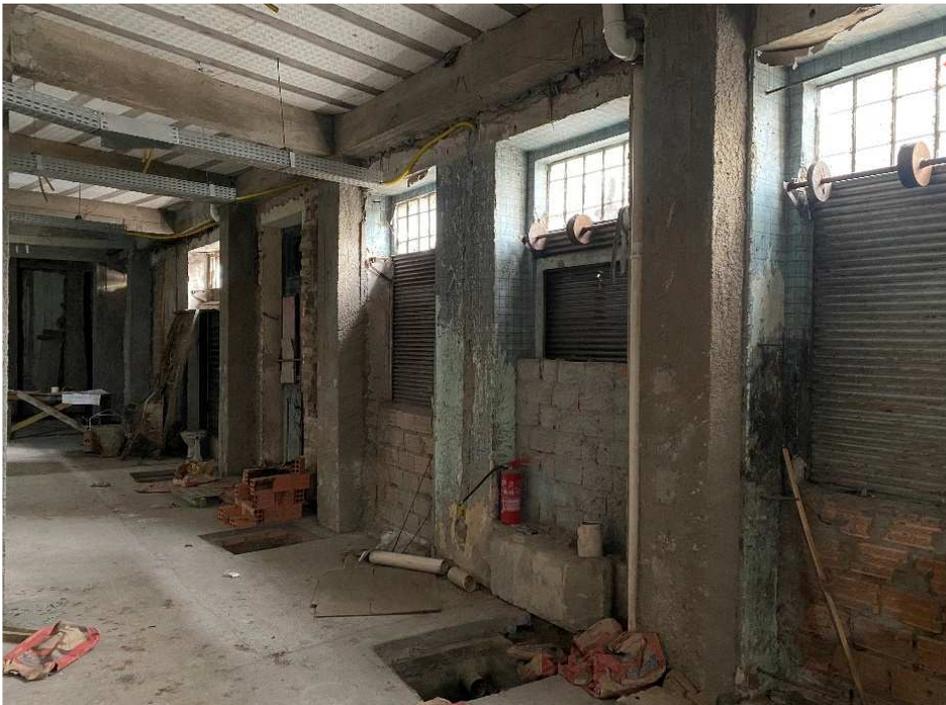
Figura 34 - Fechamento das aberturas do andar térreo com alvenaria.

No térreo, as aberturas foram provisoriamente fechadas com alvenaria, conforme é mostrado na Figura 34, a fim de evitar invasões e possíveis depredações. Entretanto, pretende-se fechar os vãos com vidro e cortina de aço da cor da fachada.

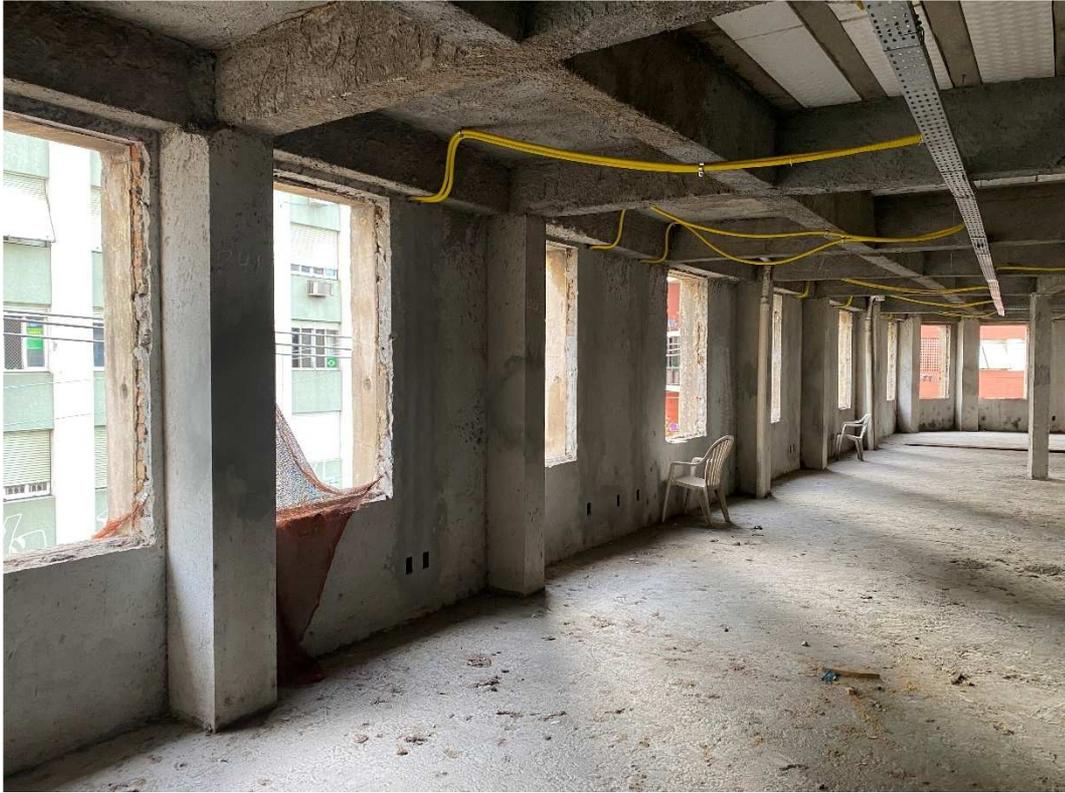
Figura 36 - Vãos após retirada das janelas do terceiro pavimento.

No terceiro pavimento, o trabalho de remoção das janelas já foi realizado, conforme está registrado na Figura 36. No entanto as janelas retiradas não foram descartadas, pois a EPAHC tem interesse no material, que permanece resguardado na obra, como mostra a Figura 37.

O projeto de reforma prevê a valorização dos vãos, mantendo as caixas de madeira originais das janelas restauradas e substituindo as venezianas por perfis de alumínio encaixados, possibilitando a abertura das janelas de forma leve.

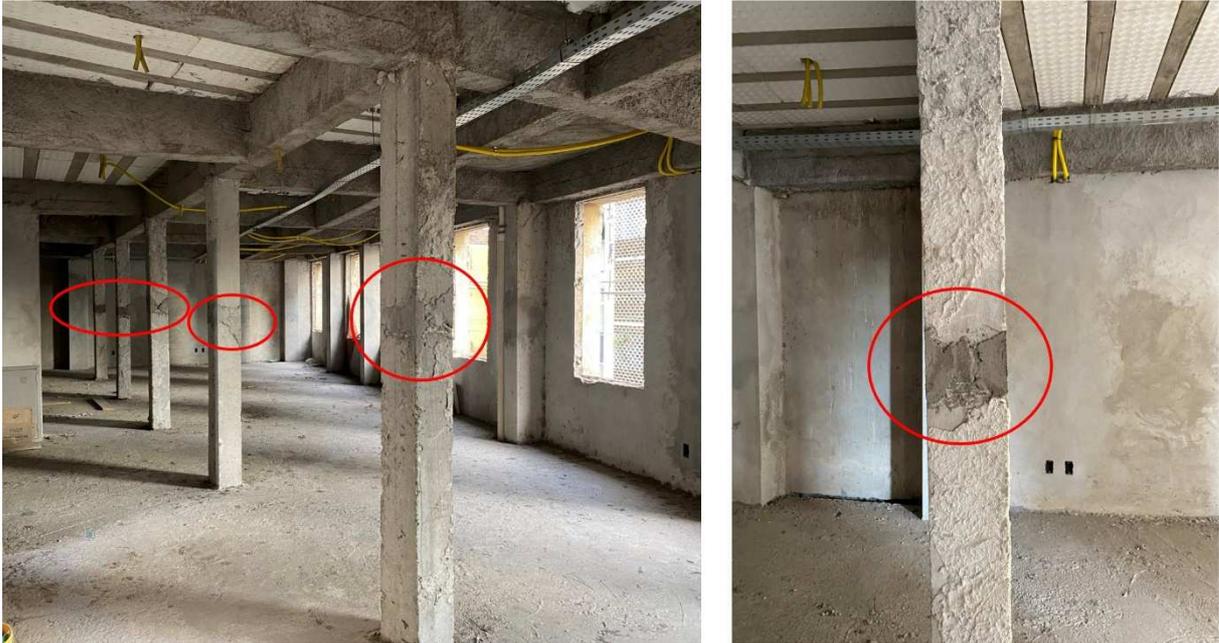
Figura 42 - Pilares submetidos à análise das armaduras

Ainda se tratando de pilares, alguns deles foram submetidos a análise para verificação da integridade das armaduras. Na Figura 42 estão registradas as intervenções feitas em pilares do terceiro pavimento.
