UNIVERSIDADE DO SUL DE SANTA CATARINA

**INVESTIGAÇÃO DOS PROBLEMAS PATOLÓGICOS MAIS INCIDENTES
MANIFESTADOS NO PRÉDIO DA UNIDADE TECNOLÓGICA DA UNISUL DE
TUBARÃO (CETTAL)**

2018

Trabalho de Conclusão de Curso apresentado ao Curso de Graduação em Engenharia Civil da Universidade do Sul de Santa Catarina como requisito parcial à obtenção do título de Engenheiro Civil.

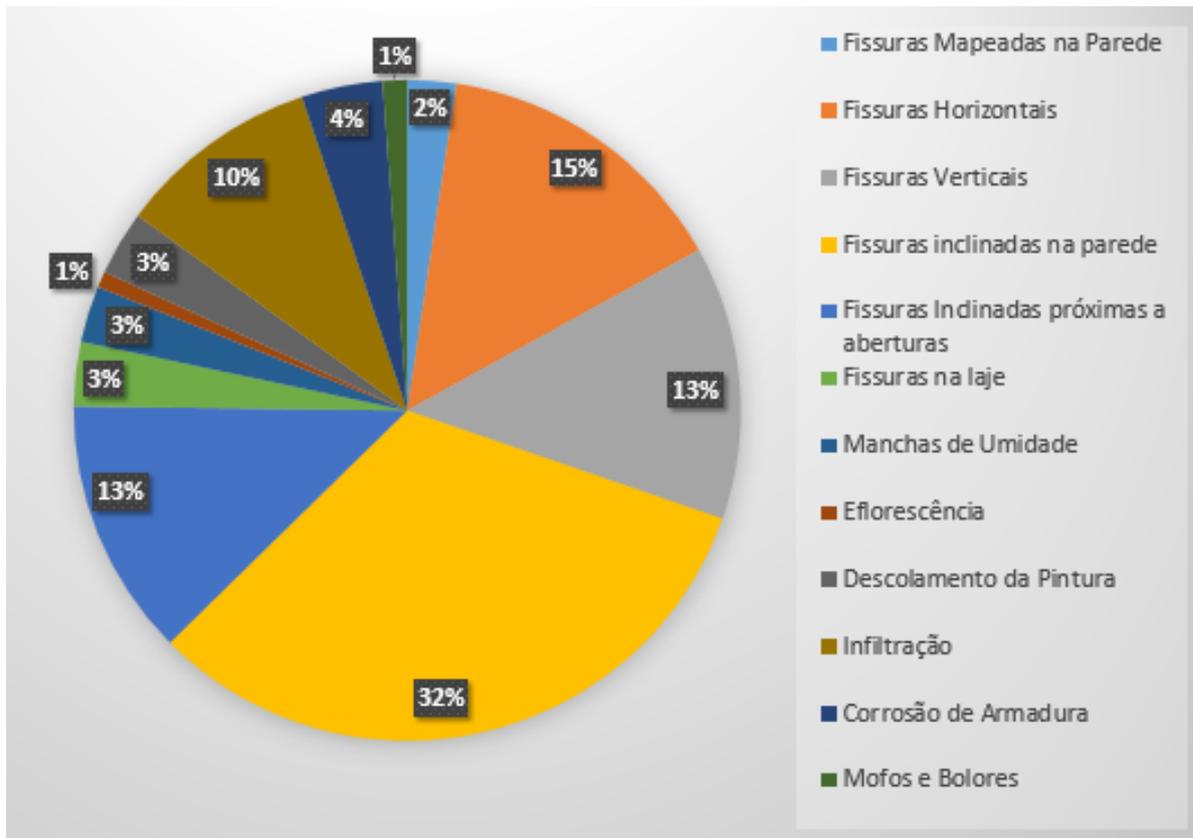
Gráfico 1 – Gráfico das Manifestações Patológicas encontradas no CETTAL

Os dados mostram que a fissuras inclinadas na parede foram encontradas em maior quantidade (32%), sendo seguida pelas fissuras horizontais (15%), as fissuras inclinadas próximas a aberturas e fissuras verticais (13%). As anomalias mais encontradas foram ocasionadas pelo maquinário pesado utilizado para a pavimentação das ruas paralelas ao prédio do CETTAL, com isso houve o surgimento dessas fissuras decorrentes da movimentação do solo.
