**INVESTIGAÇÃO DAS MANIFESTAÇÕES PATOLÓGICAS MAIS INCIDENTES  
EM EDIFICAÇÕES HABITACIONAIS DE ALVENARIA ESTRUTURAL COM ATÉ  
CINCO ANOS DE USO**

**Tubarão**  
**2017**

Trabalho de Conclusão de Curso apresentado  
ao Curso de Engenharia Civil da Universidade  
do Sul de Santa Catarina como requisito  
parcial à obtenção do título de Engenheira  
Civil.

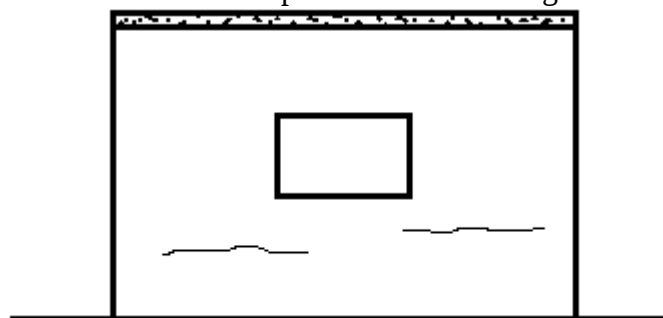
Ainda, podem surgir fissuras na orientação horizontal (Figura 26) da alvenaria provenientes de sobrecarga, segundo estudos de Thomaz (1989, p. 64) “[...] no caso de alvenarias constituídas por blocos cerâmicos estruturais, com furos dispostos verticalmente, a deformação transversal da argamassa de assentamento poderá provocar a ruptura por tração de nervuras internas dos blocos [...]”.

Figura 26 - Fissura horizontal proveniente de carregamento excessivo

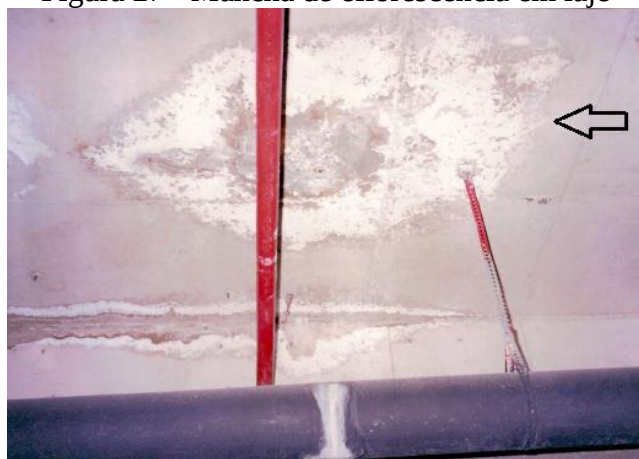
No que se referem às eflorescências, estas são o depósito salino na superfície de alvenarias, resultado das intempéries do tempo a que as edificações são expostas. Tal fenômeno pode ocorrer em qualquer elemento da edificação podendo trazer apenas modificações estéticas ou manifestações mais agressivas. No primeiro momento ela se deposita na superfície dos materiais, alterando sua aparência. No segundo momento, pode causar uma degradação profunda. Tais manchas são caracterizadas pela coloração esbranquiçada (Figura 27) sobre os materiais (SOUZA, 2008, p.41).

Figura 27 - Mancha de eflorescência em laje

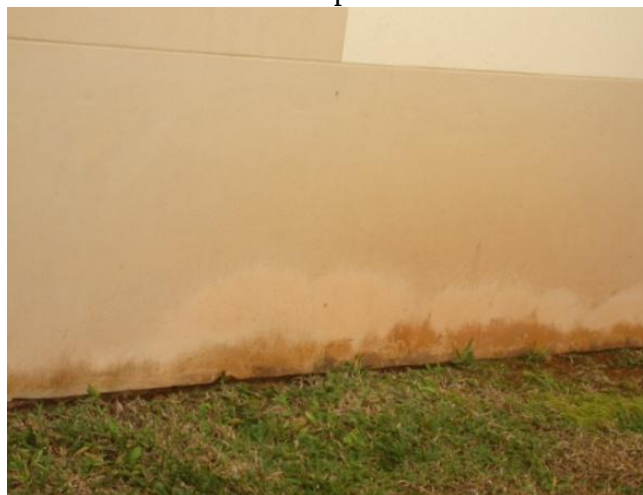
Quanto às origens das manchas provenientes da umidade nas construções constata-se as seguintes: as resultantes do processo de construção, por capilaridade, chuva, vazamentos em redes hidráulicas, condensação. (SOUZA, 2008). Dentre as formas mais comuns de sua ocorrência, estão as originadas da atmosfera, sendo a água provinda da chuva e as absorvidas do solo (Figura 28) (JULIANI, 2015).

Figura 28 - Mancha de umidade proveniente da umidade do solo

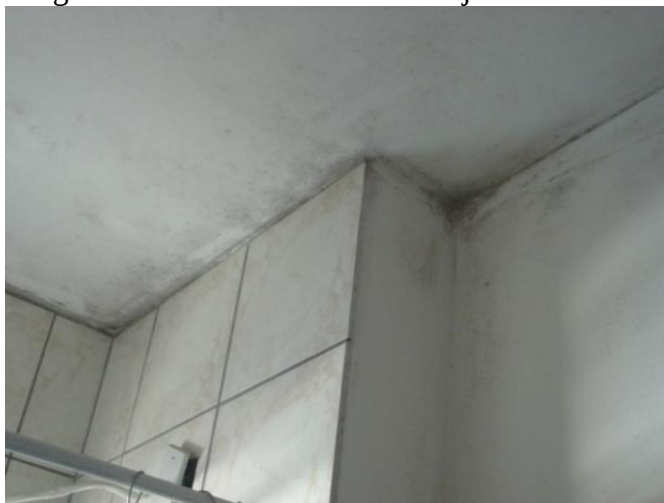
A característica marcante do aparecimento de regiões em que a umidade resultou em bolor são manchas escuras voltadas à tonalidade preta, marrom ou verde, conforme é ilustrado na figura 29, podendo ainda apresentar colorações claras, esbranquiçadas ou amarelas (SILVA, 2007).

Figura 29 - Mancha de bolor na laje da alvenaria

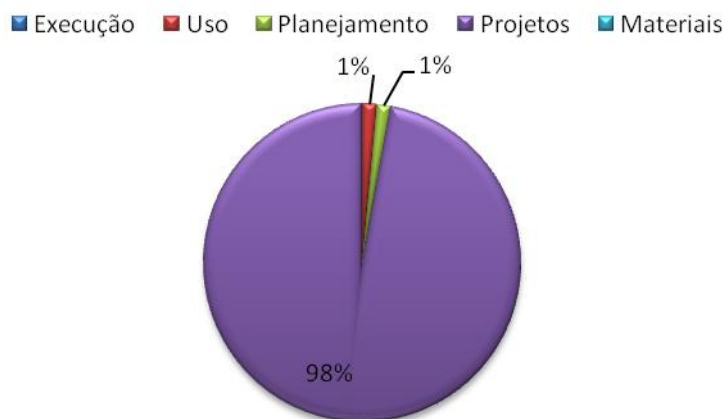
Com relação às anomalias do tipo mancha de umidade, a identificação da origem dos problemas possibilitou verificar a predominância em falhas no projeto, onde a ausência de detalhes construtivos tal como a falta de especificações de materiais, potencializaram o surgimento das manifestações apresentadas, conforme ilustrado no gráfico da Figura 47.

Figura 47 - Origens das manifestações patológicas de mancha de umidade

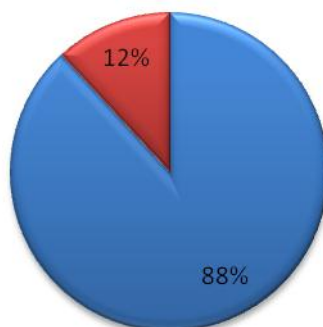
Quanto à presença de fissuras mapeadas em paredes de alvenaria estrutural, verificou-se como origem predominante, erros ou ausência de fiscalização durante o processo construtivo (Figura 48).

Figura 48 - Origens das manifestações patológicas de fissuras mapeadas

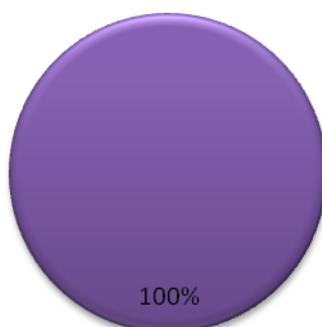
Com relação às fissuras inclinadas a partir dos vértices de aberturas, constatou-se que todas as manifestações ocorridas foram ocasionadas por erro de projeto (Figura 49), onde o dimensionamento de vergas e contra vergas apresentou-se de forma insuficiente.

Figura 49 - Origem das manifestações patológicas de fissuras inclinadas próximas a aberturas

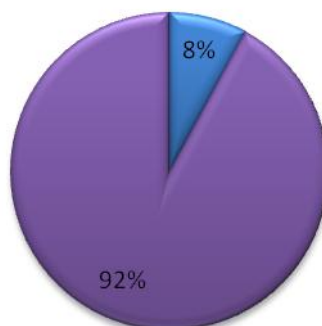
Quanto às manifestações de fissuras horizontais, estas, foram ocasionadas principalmente por erros de projeto conforme ilustrado no gráfico da Figura 50, devido à ausência de mecanismos que possibilitam à dilatação térmica dos componentes estruturais.

Figura 50 - Origens das manifestações patológicas de fissuras horizontais

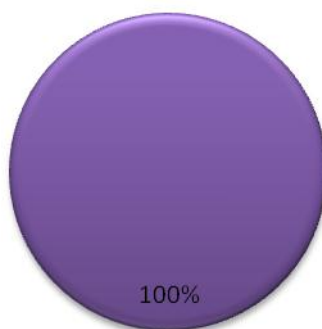
As fissuras manifestadas em lajes apresentaram como origem exclusiva, as falhas provenientes de erros de dimensionamento no projeto (Figura 51). A possível origem está associada à falha no projeto de fundação, uma vez que, a maior parte das anomalias ocorridas se manifestaram na mesma prumada. Porém, para um diagnóstico mais preciso, há a necessidade de um estudo aprofundado nos cálculos executados para a fundação, tal como um laudo de sondagem, além do conhecimento minucioso do processo em que foi executado.

Figura 51 - Origem das manifestações patológicas de fissuras em lajes

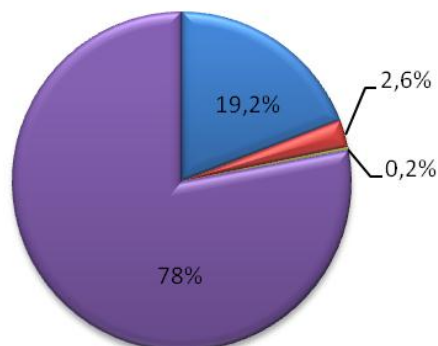
Dessa forma, os cinco gráficos apresentados, foram vinculados (Figura 52) objetivando um diagnóstico mais preciso quanto à relevância de cada origem das manifestações patológicas encontradas.

Figura 52 - Origem das manifestações patológicas em alvenaria estrutural

Correlacionando o gráfico da Figura 52, com o gráfico apresentado por Helene (1992) na Figura 8, observa-se que, independente do método de execução ser em alvenaria estrutural, a predominância ainda persiste estando as origens das manifestações patológicas diretamente relacionada a falhas nas etapas de projeto e execução.
