**LEVANTAMENTO DE PROBLEMAS PATOLÓGICOS ENCONTRADOS NA
PONTE NEREU RAMOS E SUGESTÃO DE POSSÍVEIS MEIOS DE
RECUPERAÇÃO**

Tubarão
2019

Trabalho de Conclusão de Curso apresentado
ao Curso de Engenharia Civil da Universidade
do Sul de Santa Catarina como requisito parcial
à obtenção do título de Engenheiro Civil.

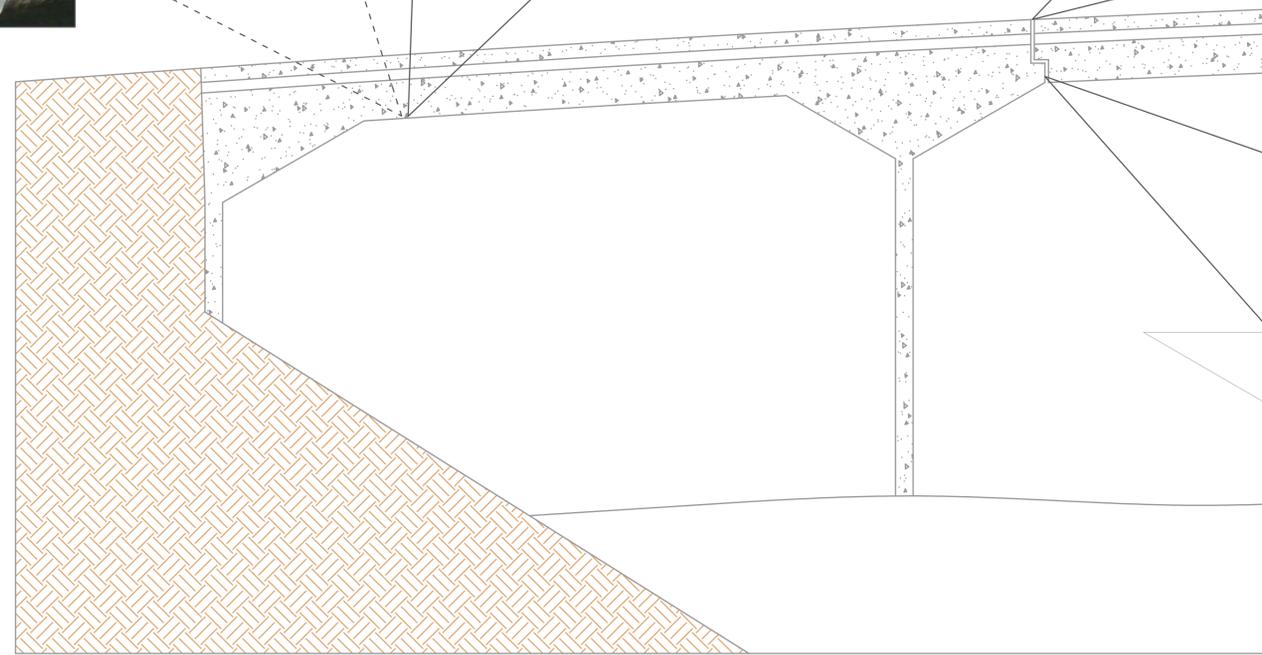
Problema Patológico: Corrosão de Armadura e Eflorescência.

Localização: Sob a Junta de dilatação.

Mecanismo de ocorrência mais provável: Pelo processo de lixiviação por pressão hidrostática a água da chuva, que escorre pelas juntas de dilatação, se infiltra na estrutura e transporta consigo até a superfície o hidróxido de cálcio e outros minerais presentes no concreto, onde ficam cristalizados, formando as manchas de eflorescência. A água infiltrada também entra em contato com as armaduras levando-as ao estado de corrosão em diversos pontos.

Ensaio indicado: Determinação do índices de vazios, capacidade de absorção de água, teor de umidade, e ensaio de resistividade elétrica para afim de definir o potencial e velocidade de corrosão do aço.

Terapia recomendada: Limpeza através de jatos alternados de água e areia para retirada do carbonato de cálcio da superfície e também das impurezas da corrosão das armaduras. Aplicar resina epóxi afim de impermeabilizar o local e realizar a restituição da peça com o uso de concreto impermeável. No caso de perda de seção das armaduras, o ideal é que se faça o encamisamento do elemento. Para que o problema não persista será necessário a implantação de um sistema de drenagem nas juntas de dilatação da ponte.

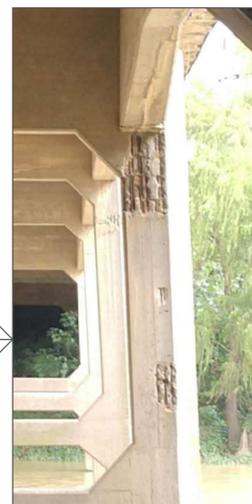
APÊNDICE C – Mapeamento: parte central da Ponte Nereu Ramos

Problema Patológico: Corrosão de Armadura.

Localização: Pilares centrais.

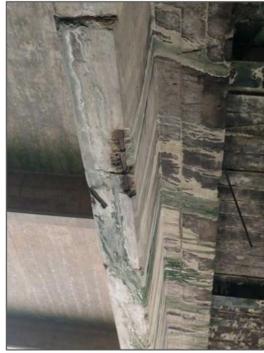
Problema Patológico: Deficiência na junta de dilatação.

Localização: Junta de dilatação.

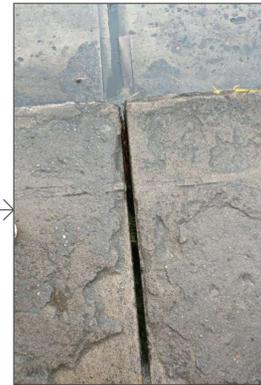
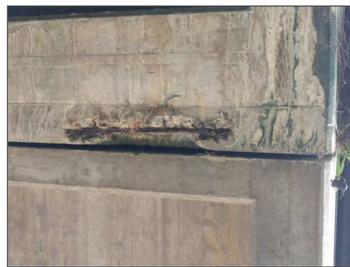
Problema Patológico: Corrosão de Armadura e Eflorescência.

Ensaio indicado : Determinação do índices de vazios, capacidade de absorção de água, teor de umidade, e ensaio de resistividade elétrica para afim de definir o potencial e velocidade de corrosão do aço.

Terapia recomendada: Limpeza através de jatos alternados de água e areia para retirada do carbonato de cálcio da superfície e também das impurezas da corrosão das armaduras. Aplicar resina epóxi afim de impermeabilizar o local e realizar a restituição da peça com o uso de concreto impermeável. No caso de perda de seção das armaduras, o ideal é que se faça o encamisamento do elemento. Para que o problema não persista será necessário a implantação de um sistema de drenagem nas juntas de dilatação da ponte.
